Příklady řešených nehodových lokalit

Pavel Skládáný

Křižovatka silnic I/47 a II/367 u obce Bezměrov (okres Kroměříž)

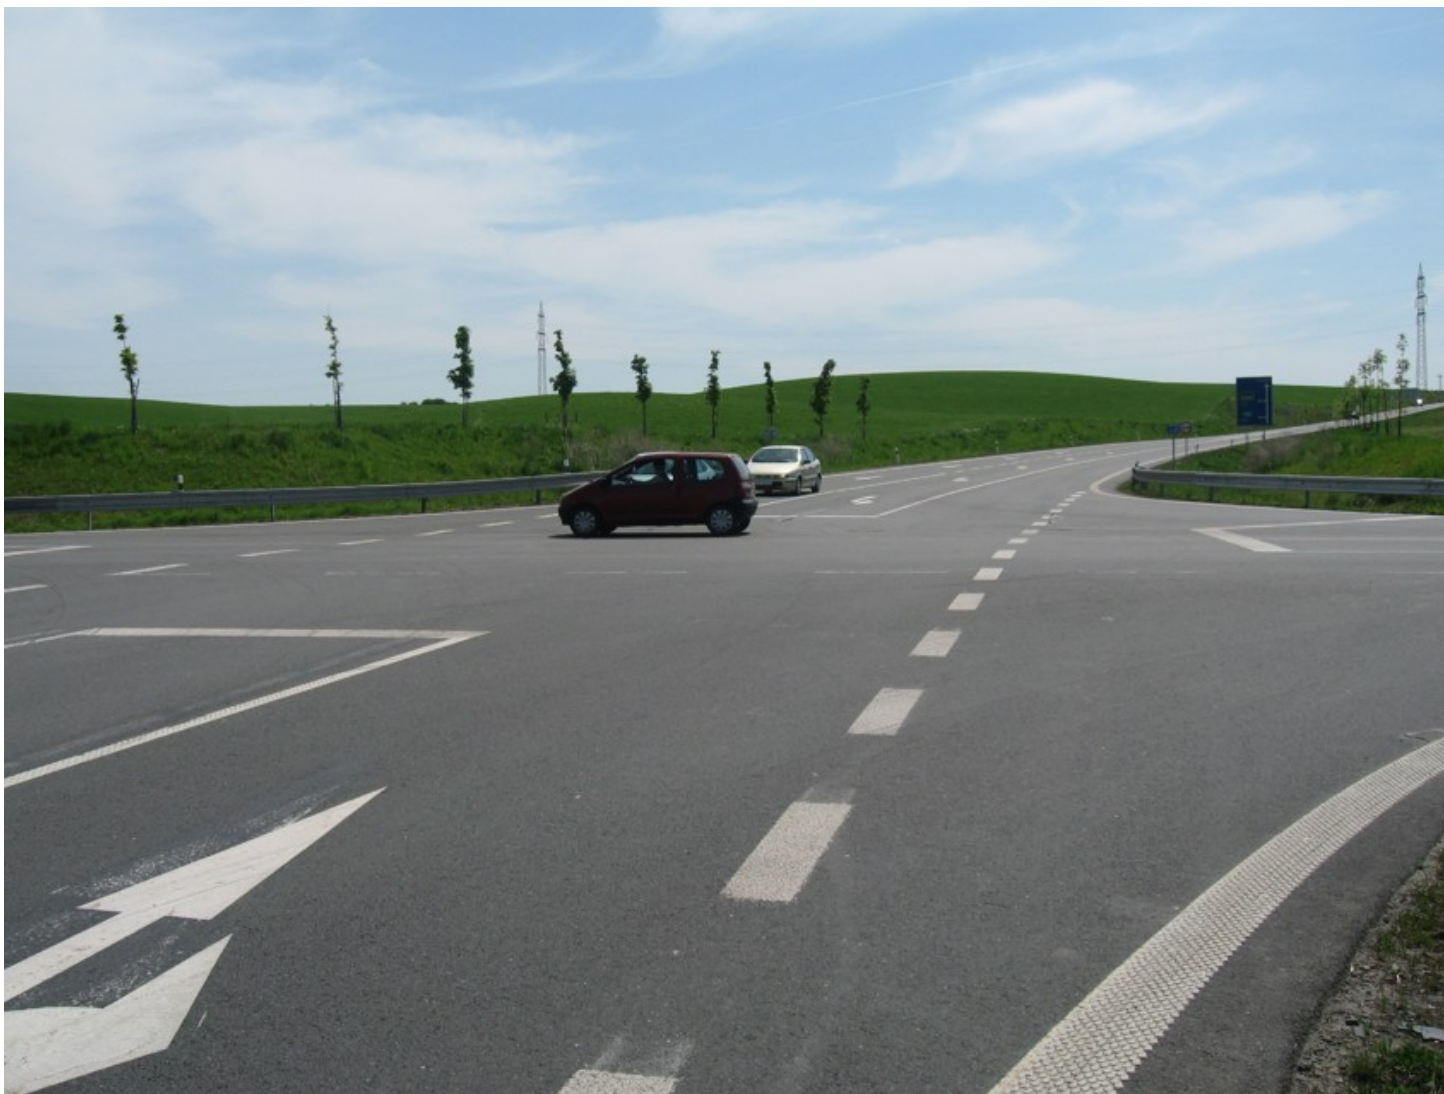
Rozlehlost křižovatky, extrémní kolizní plocha

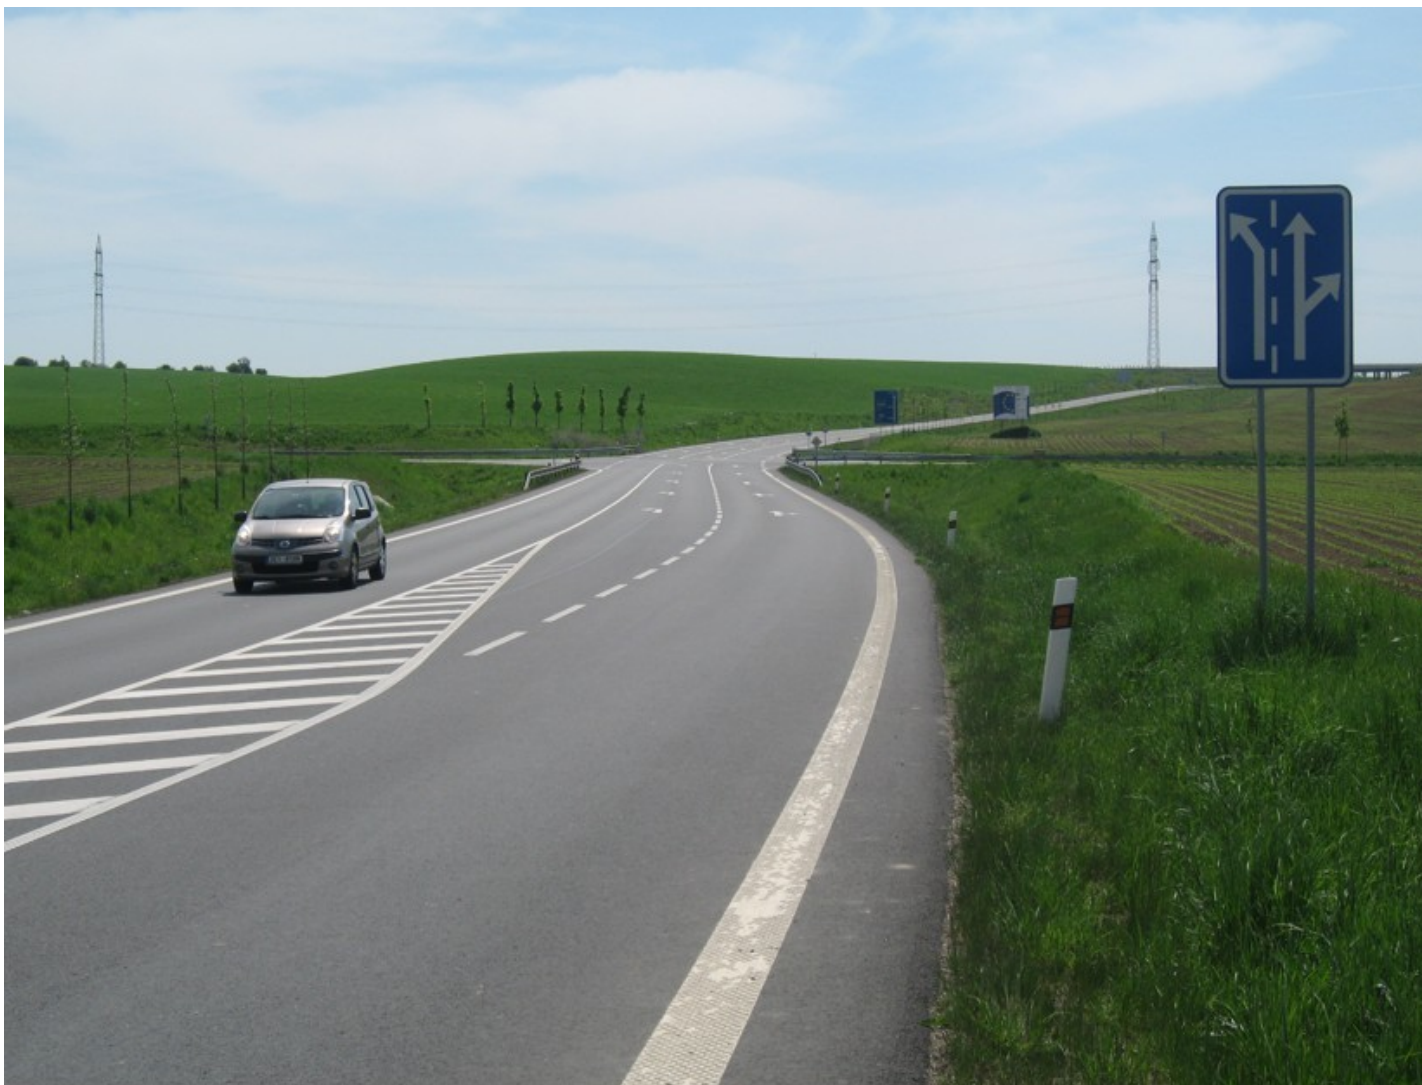
Zneužívání levých řadicích pruhů k předjíždění

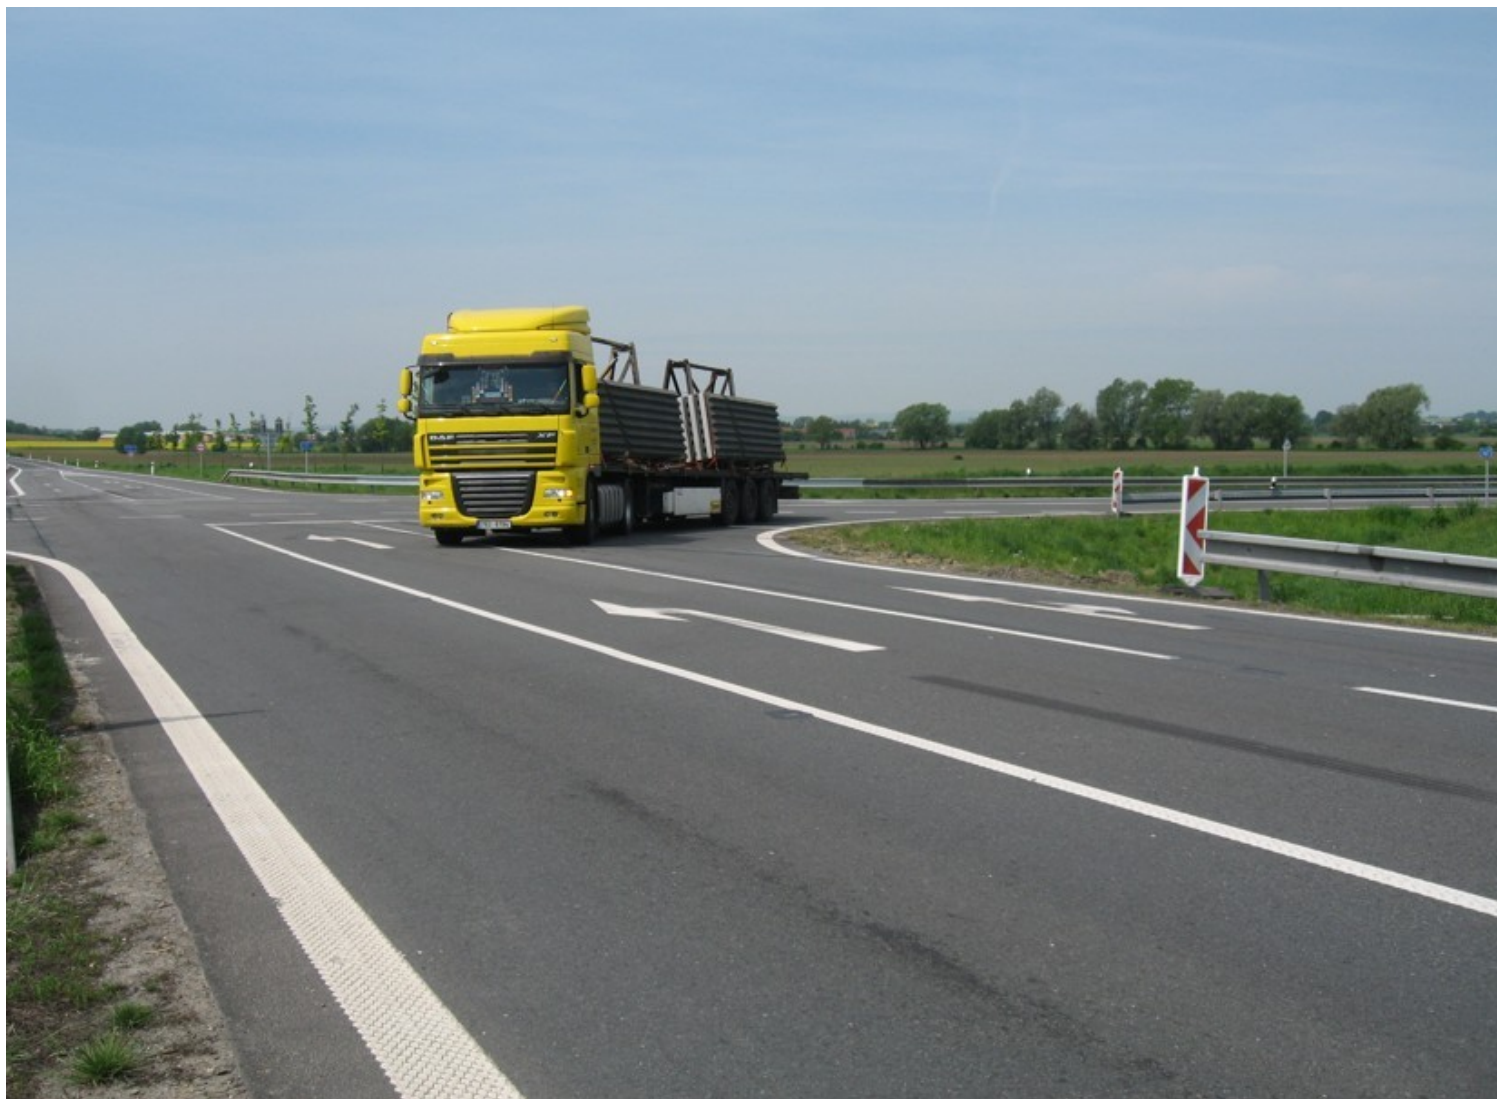
Zmatečné manévry

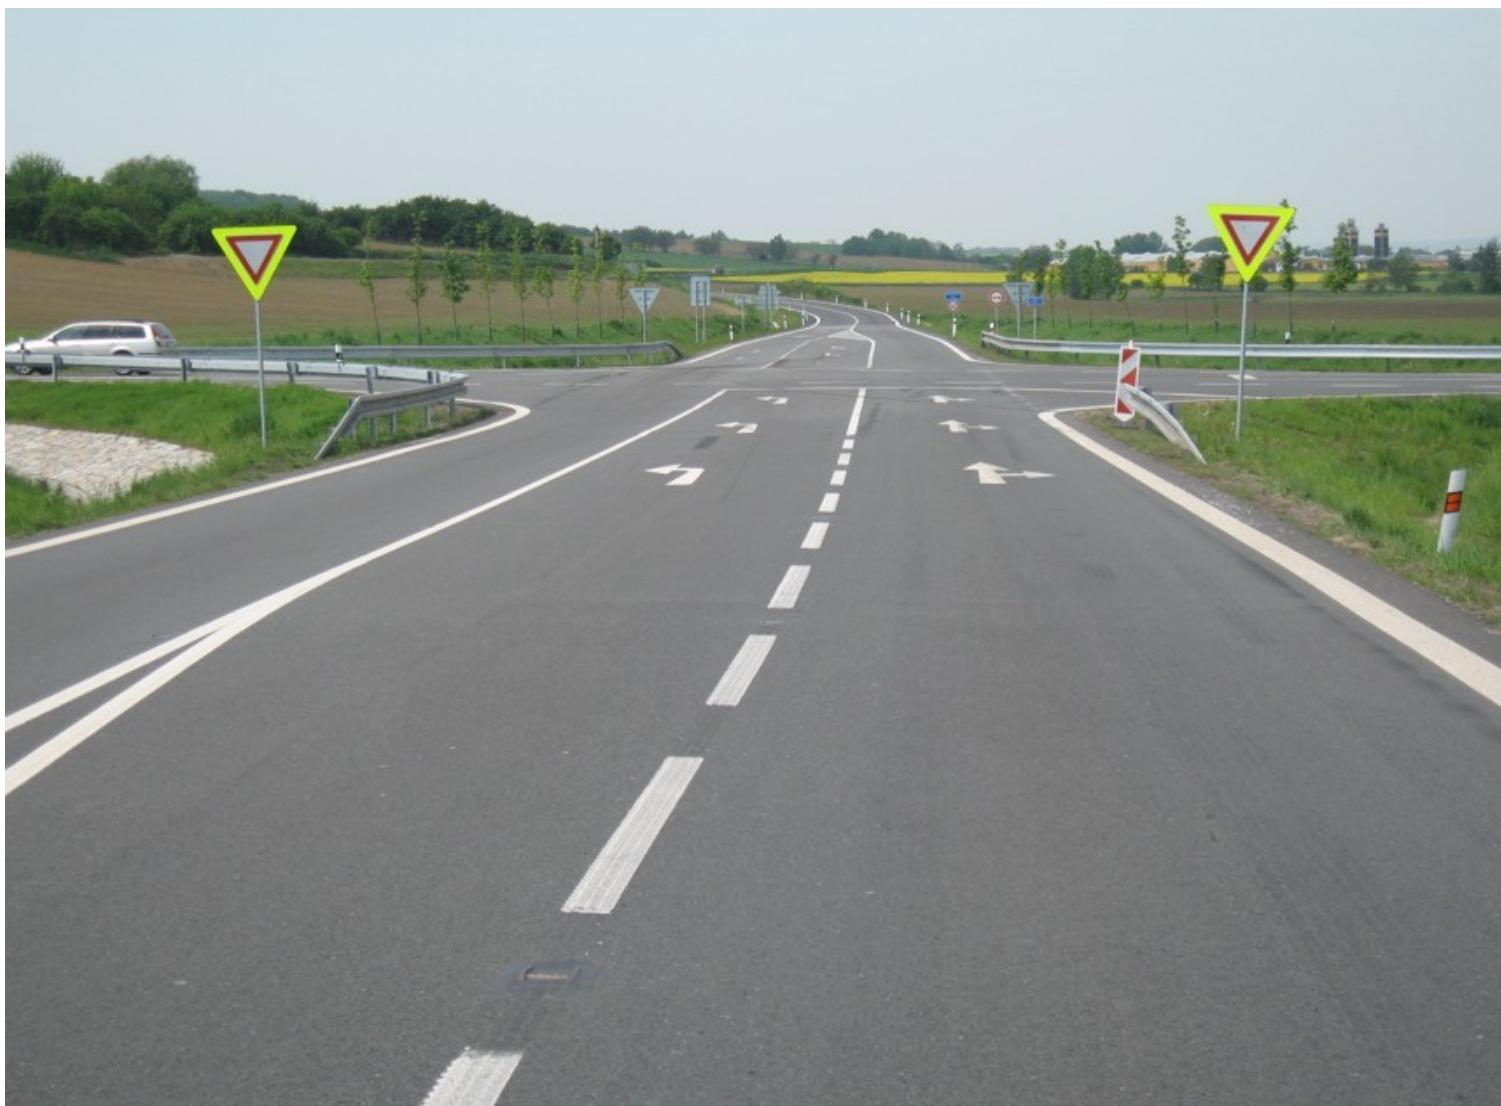
Psychologická přednost

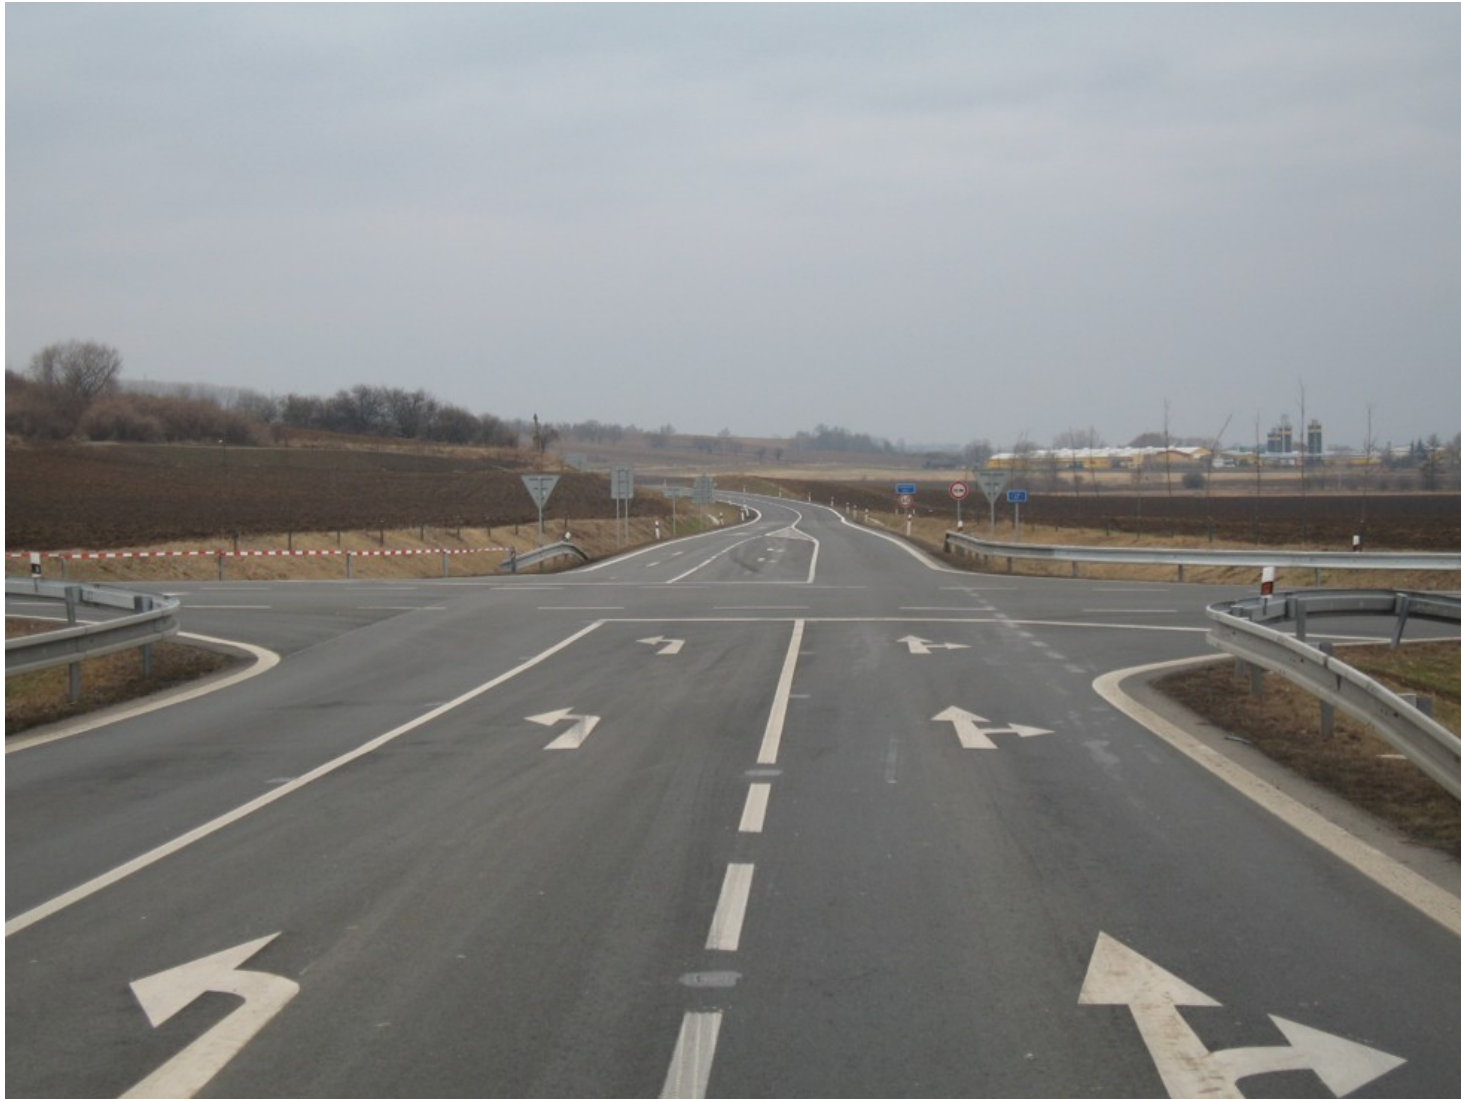
Psychologická přednost

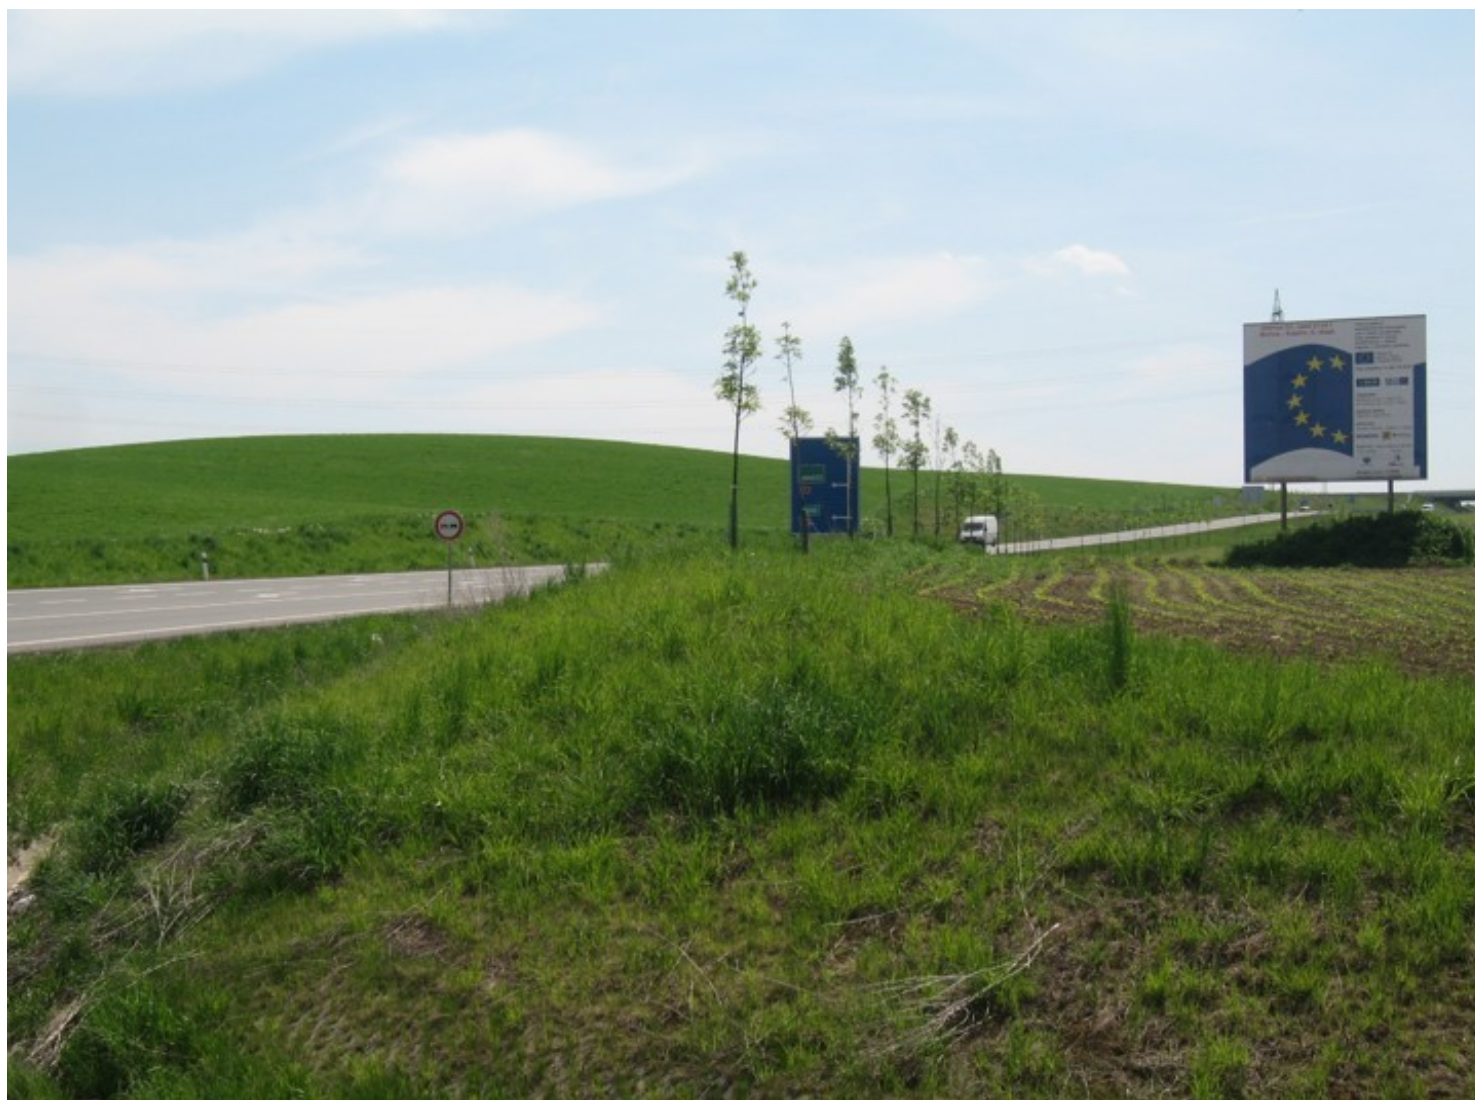
Omezení rozhledu terénním valem

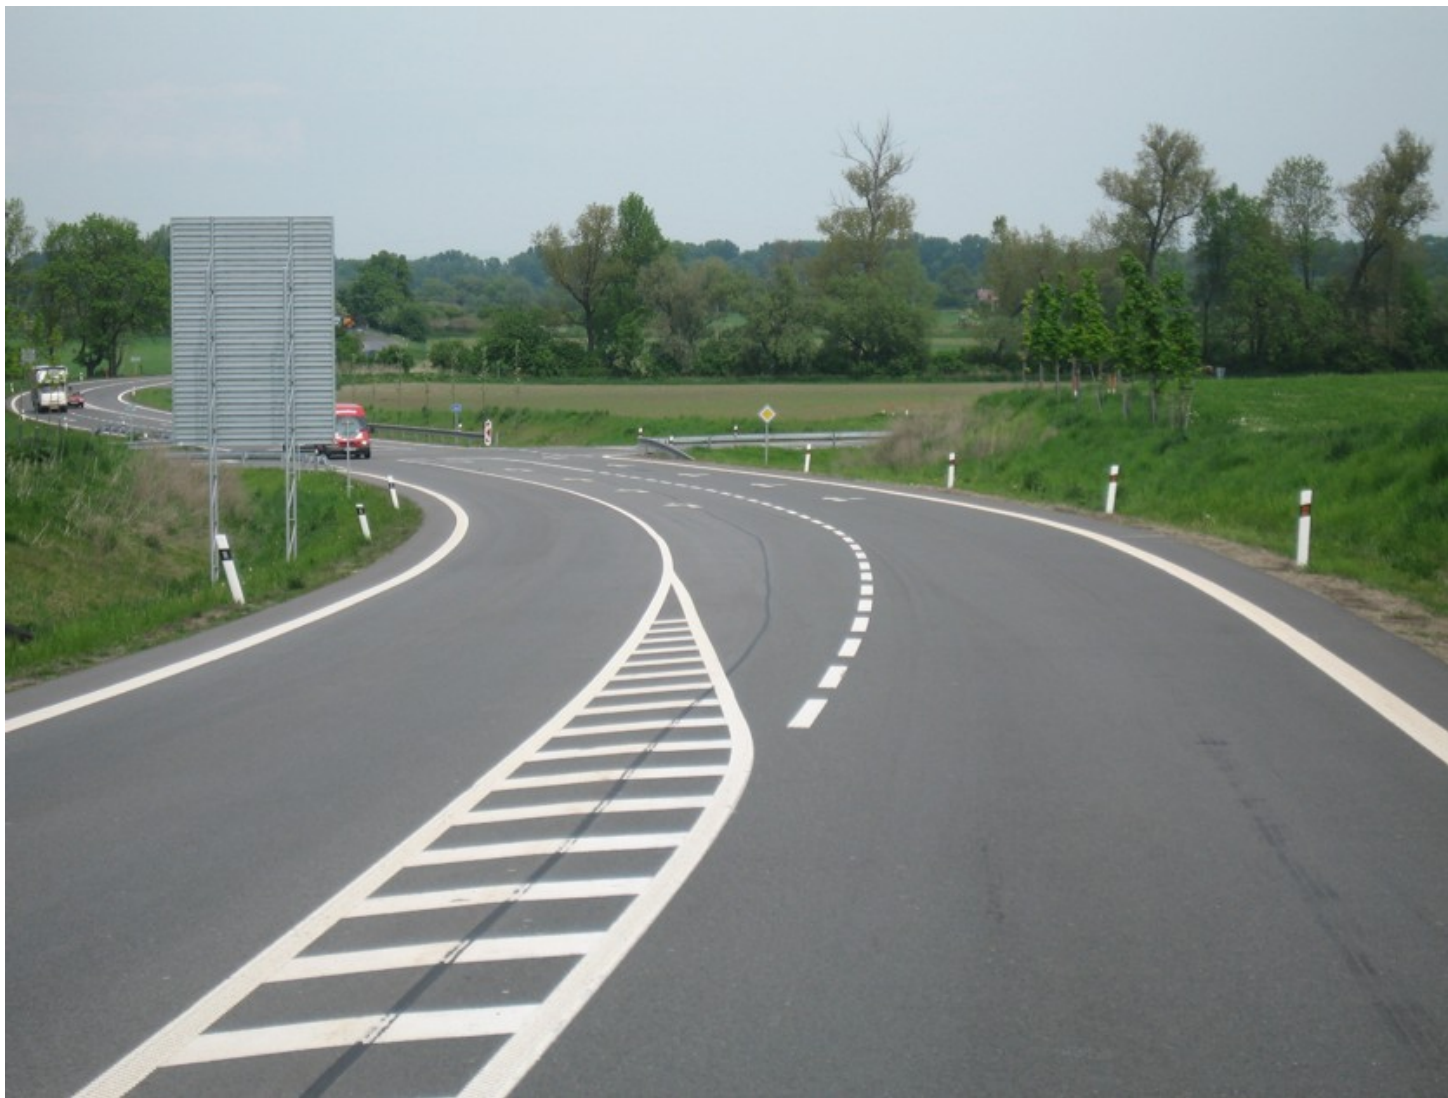
Omezení rozhledu návěstí před křižovatkou

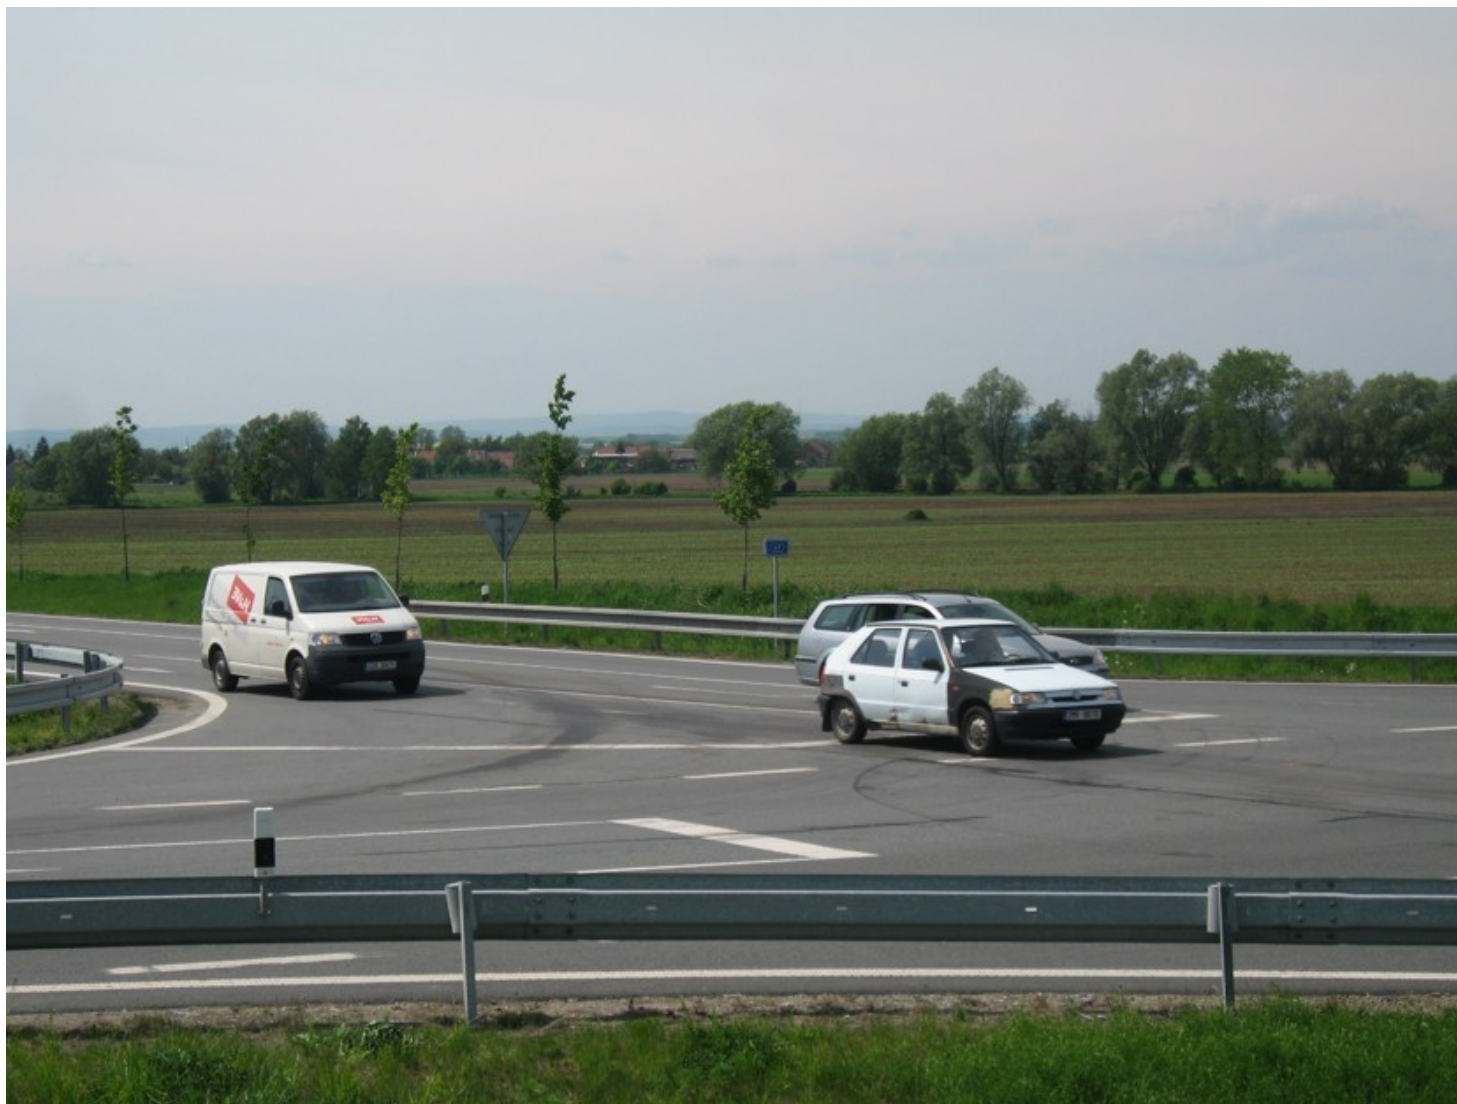
Omezení rozhledu vozidly navzájem

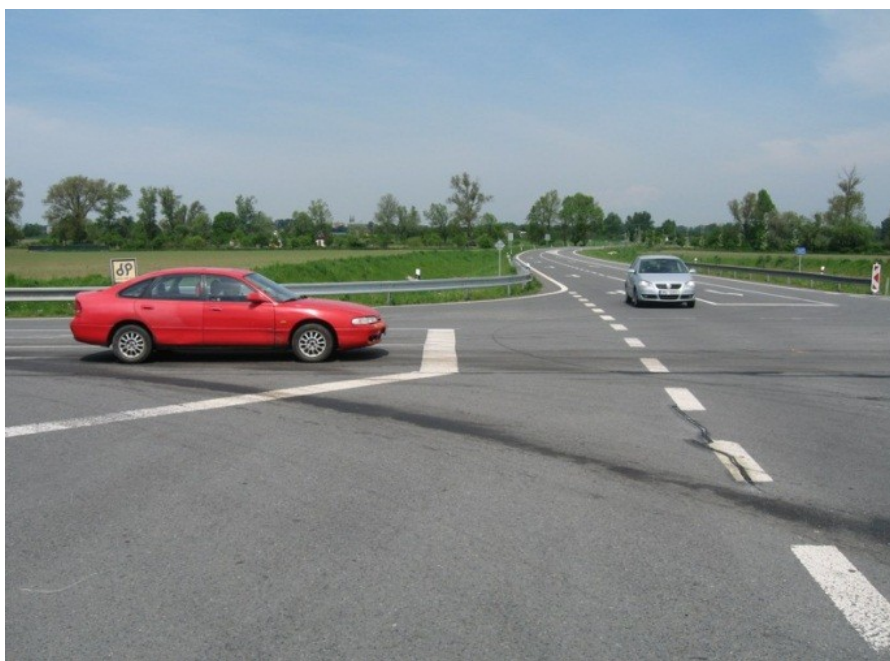
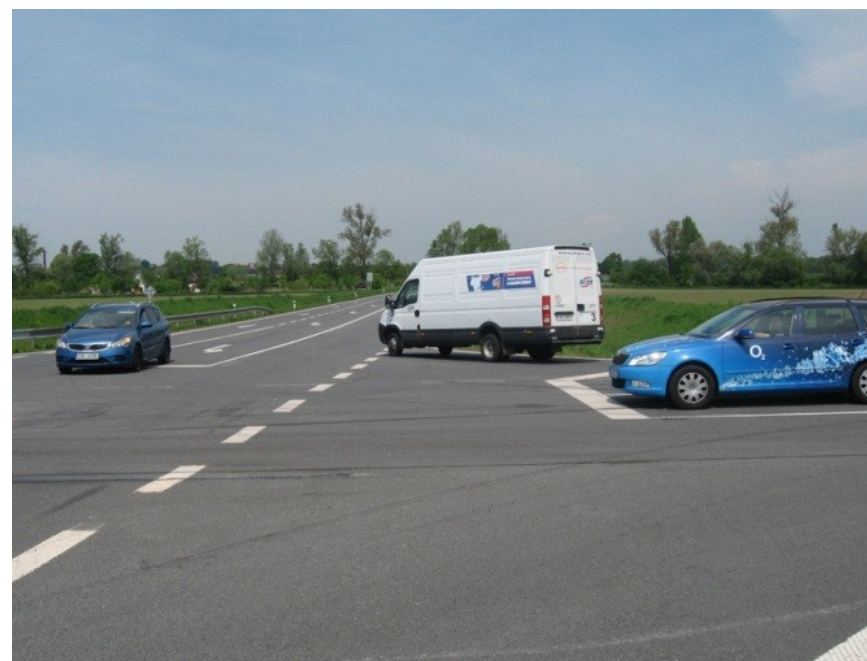
Logické i formální chyby v dopravním značení

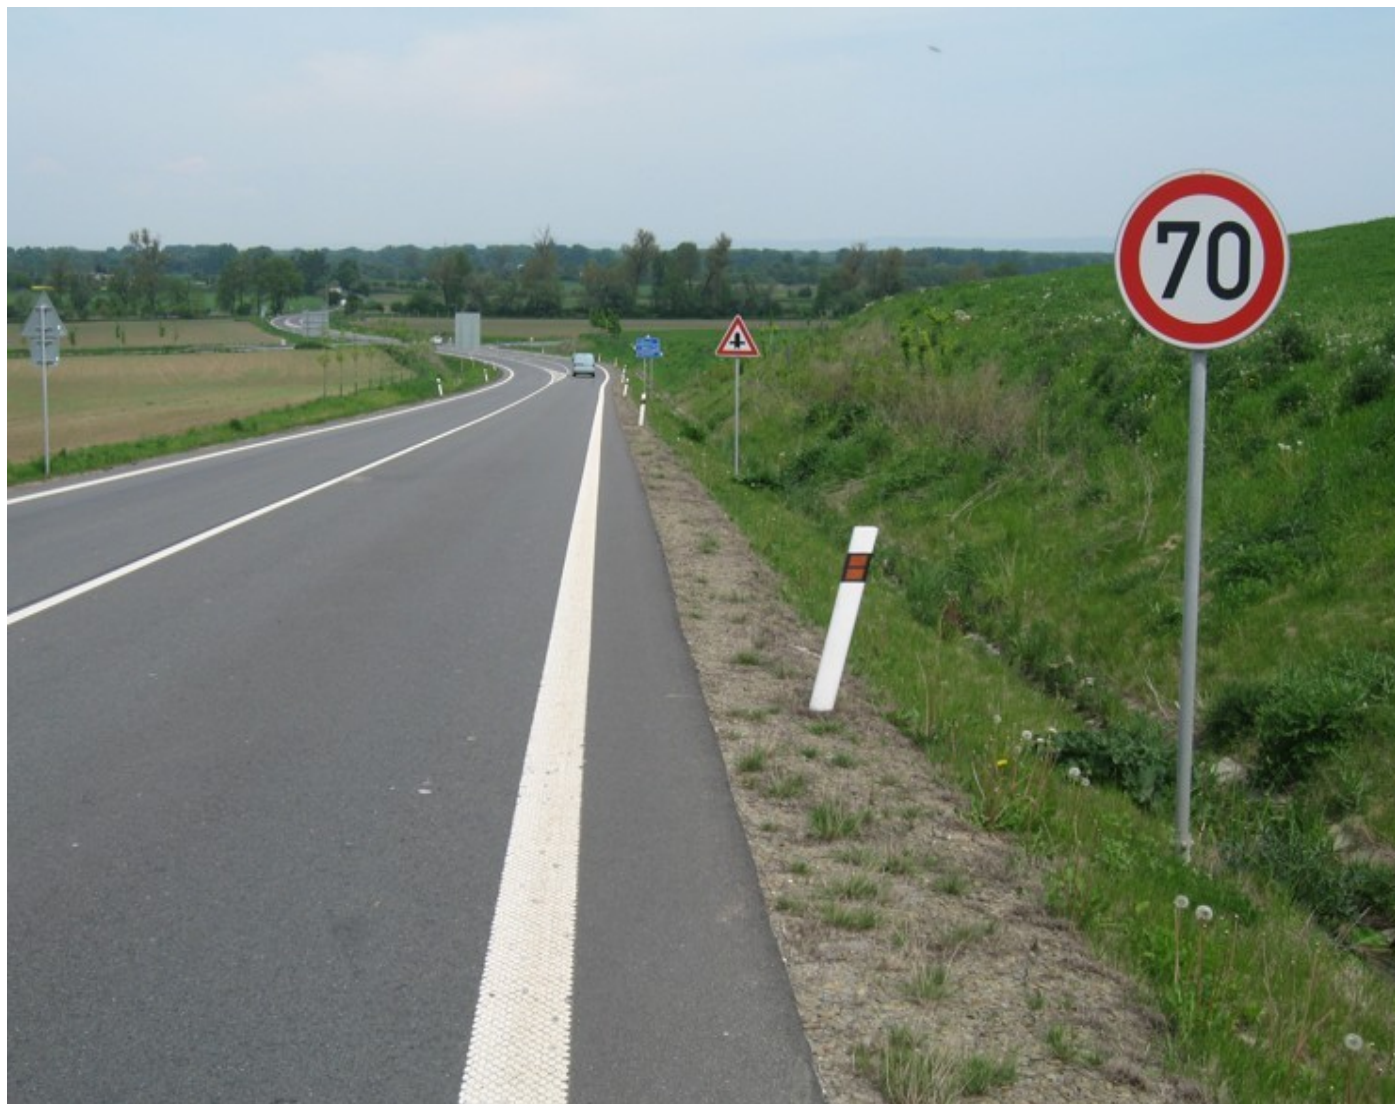
Pouhé formální rychlostní omezení...

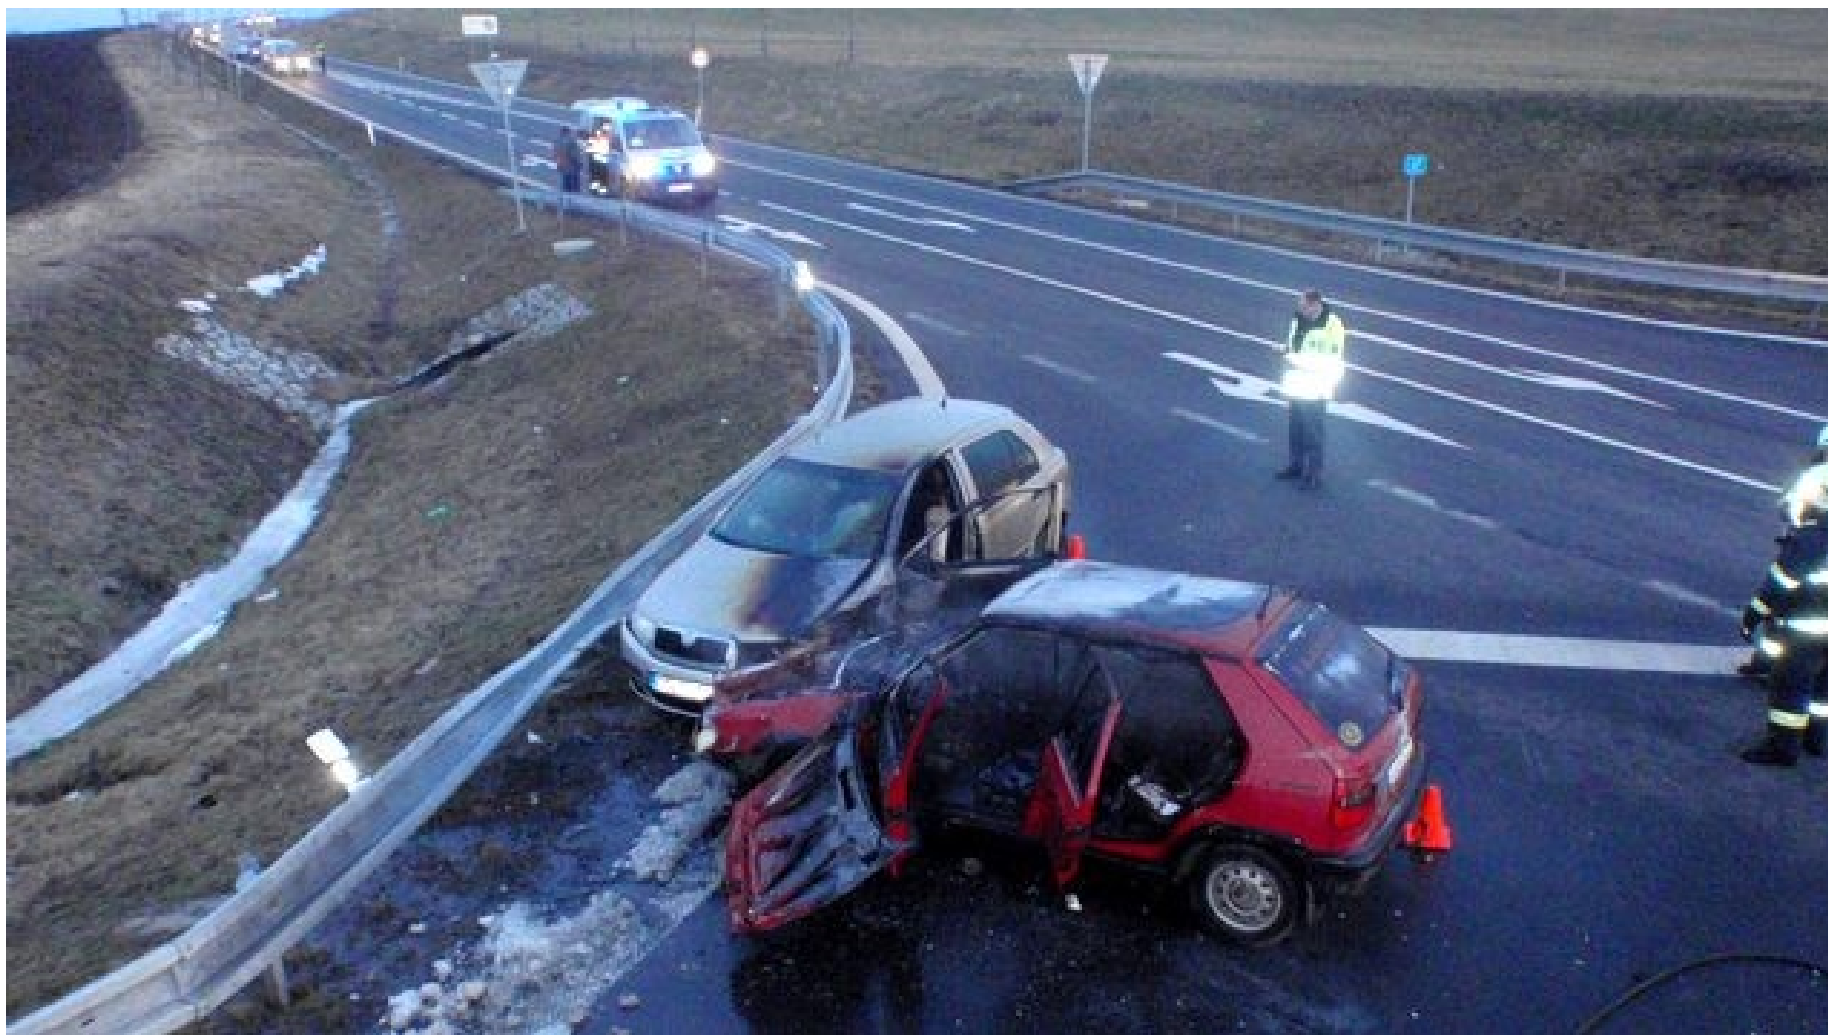
Dominantní pravoúhlé kolize

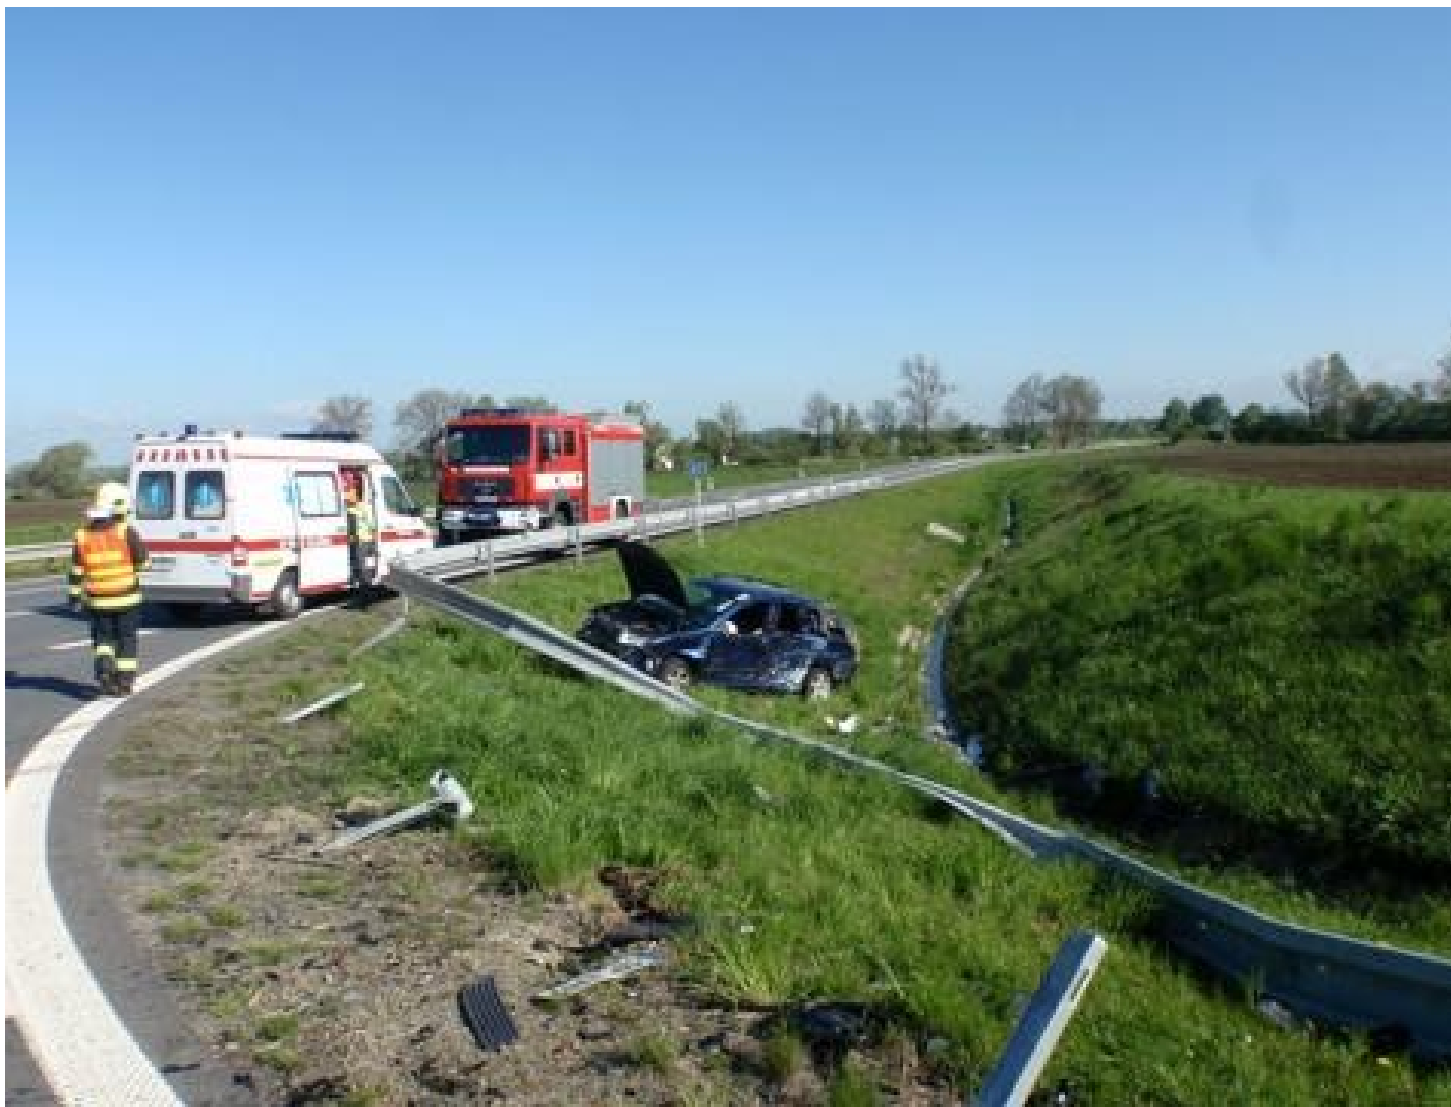
Svodidla jako zdroj sekundárního nárazu

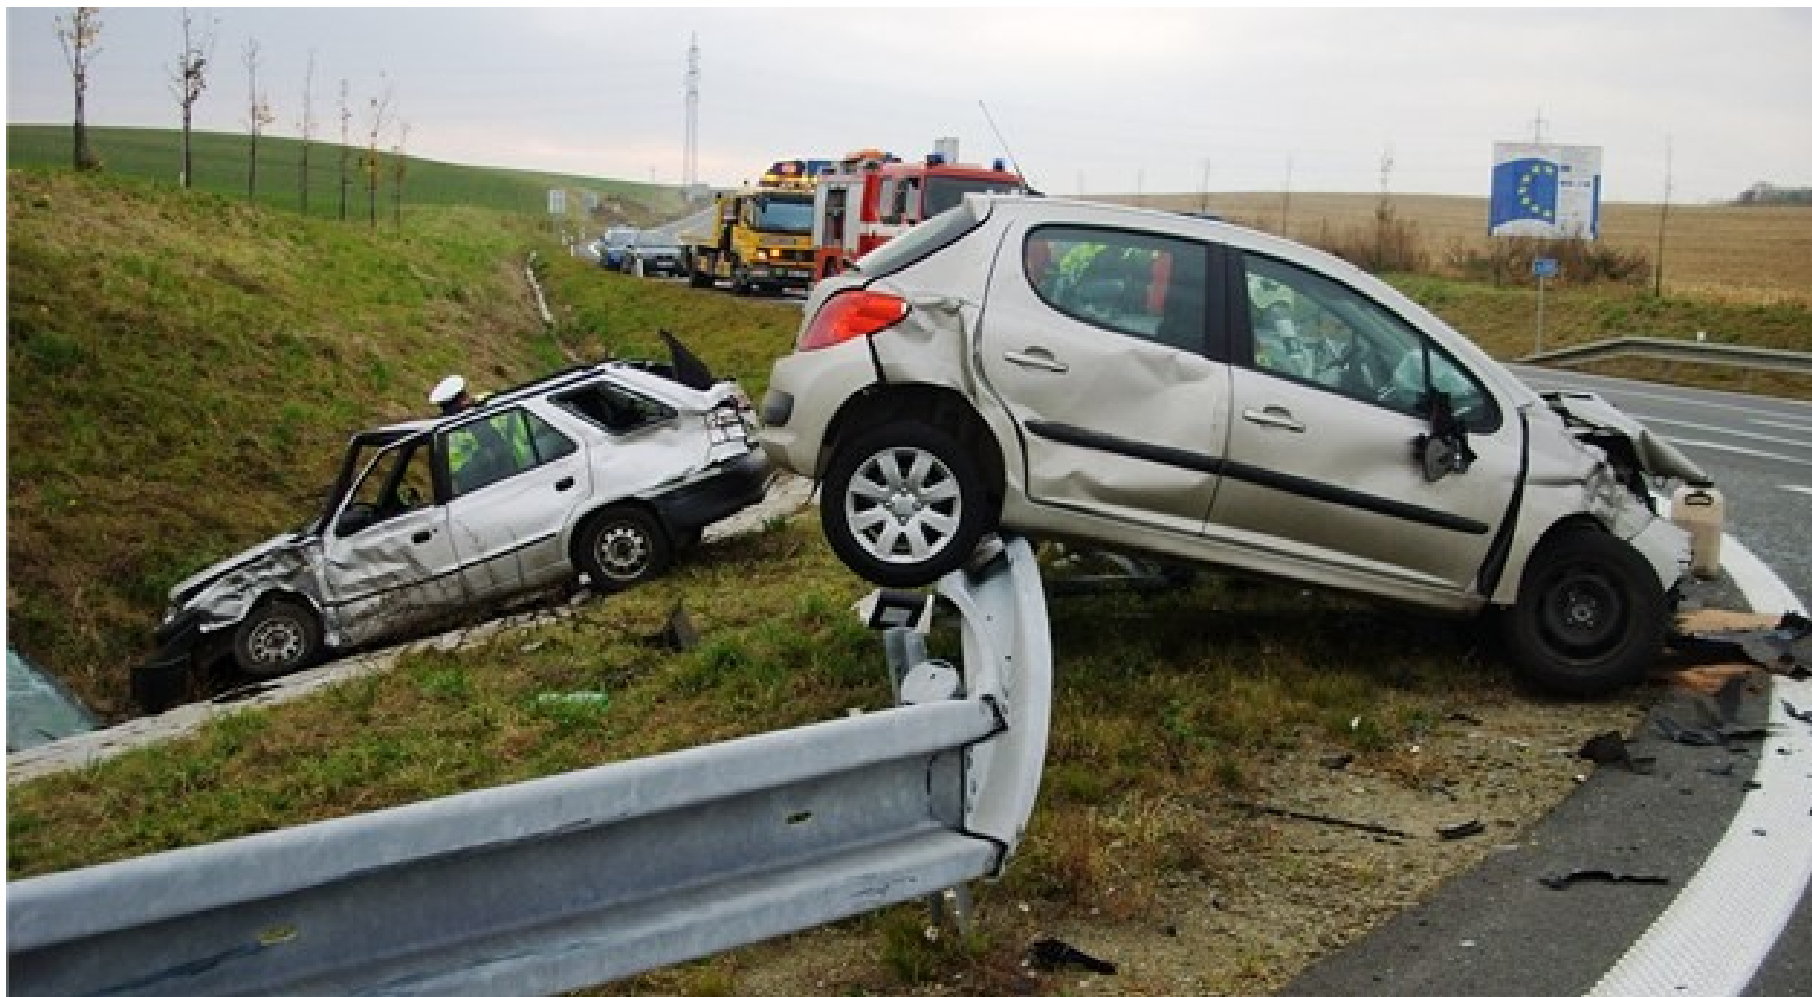
Svodidla jako zdroj sekundárního nárazu

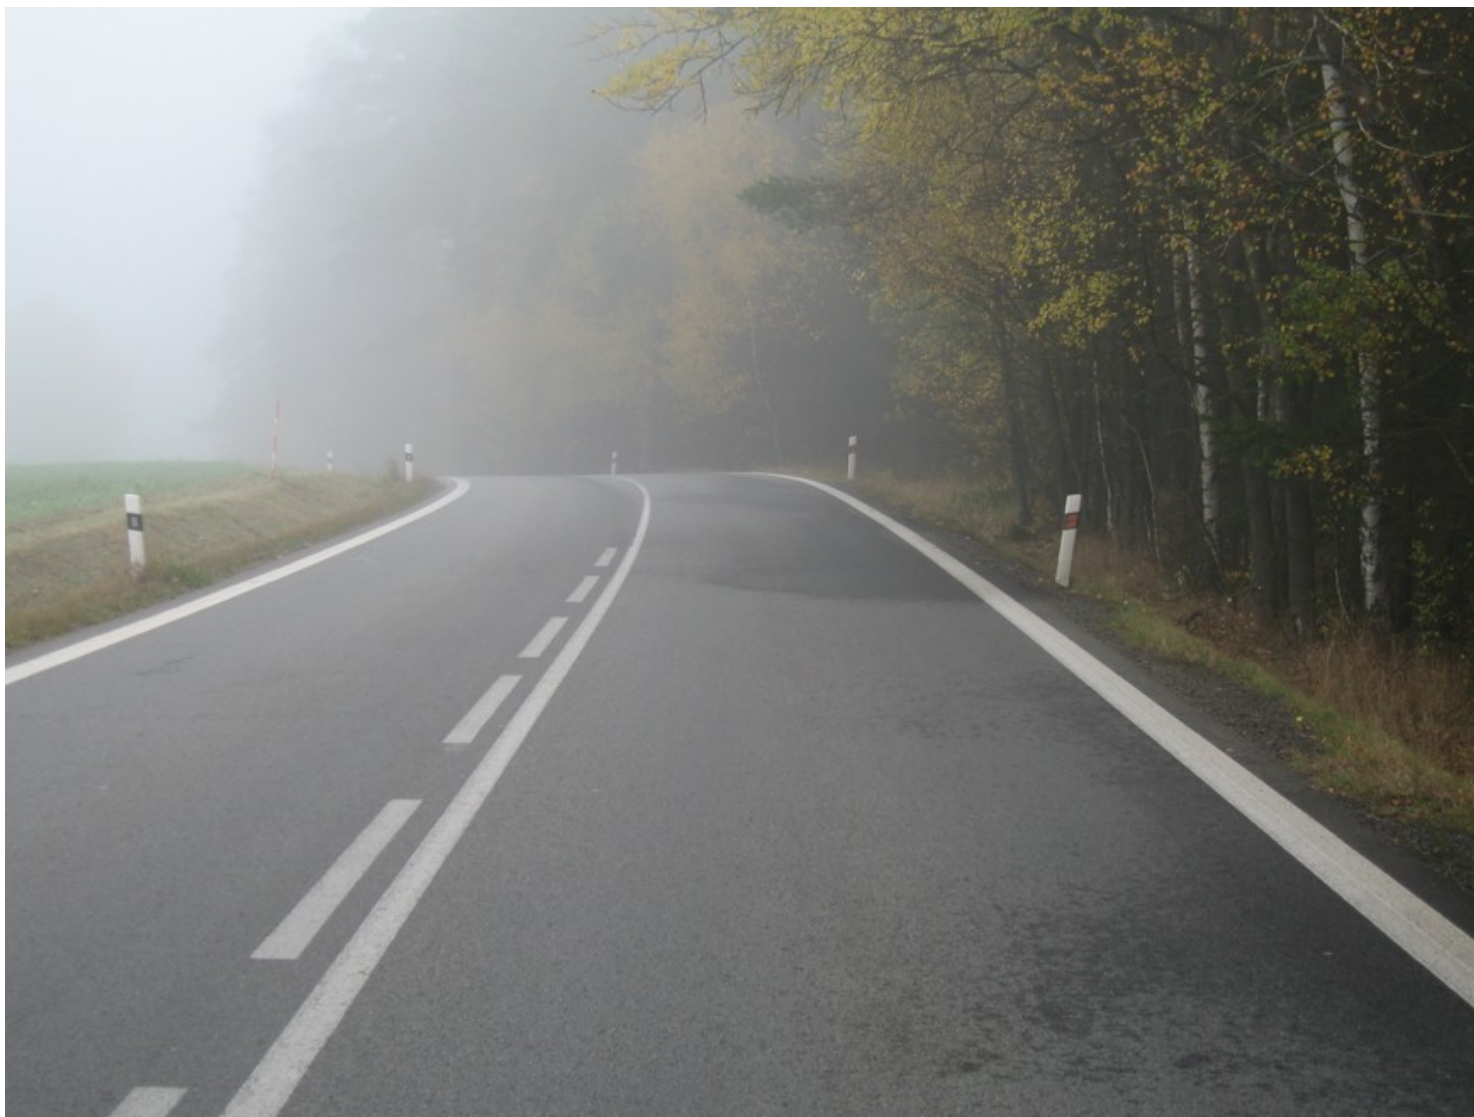
Nejasné směrové vedení, náhlá změna parametrů
