Příklady řešených nehodových lokalit

Pavel Skládáný

Křižovatka silnic I/47 a II/367 u obce Bezměrov (okres Kroměříž)

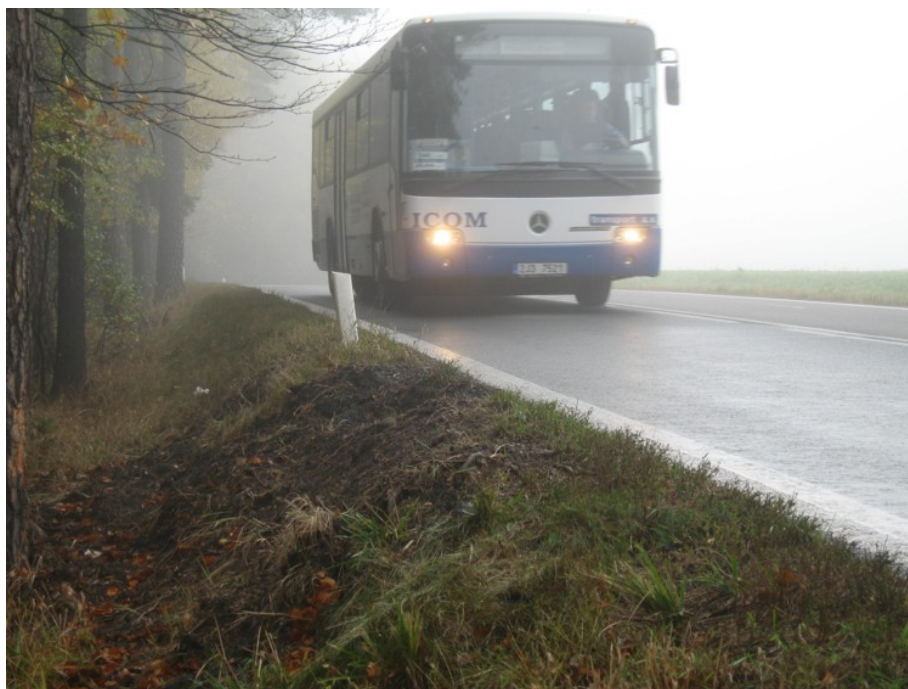
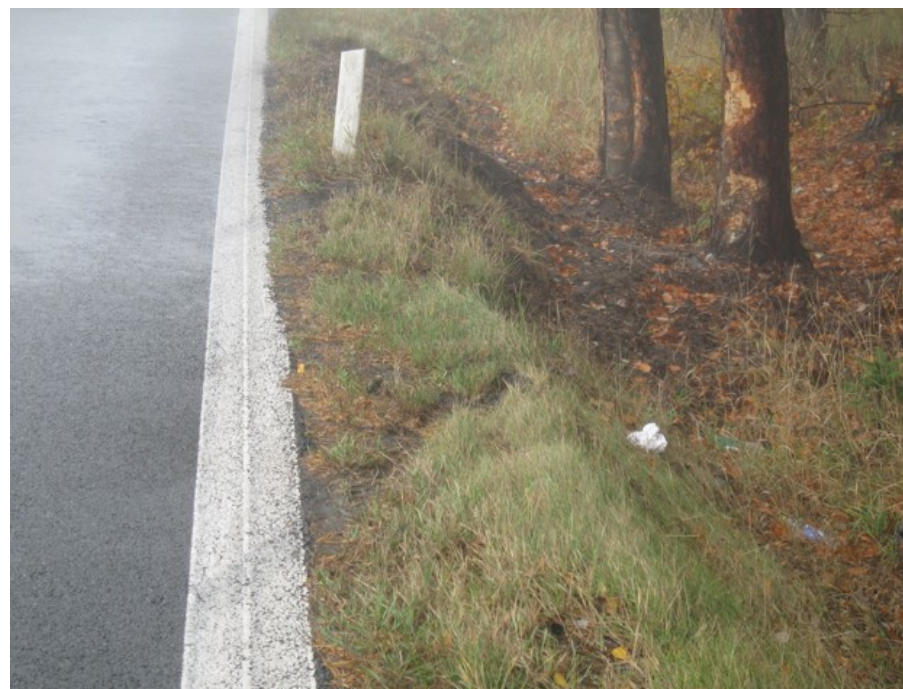
Chybějící bezpečnostní prostor, žádná zpevněná krajnice, stromy blízko vozovky

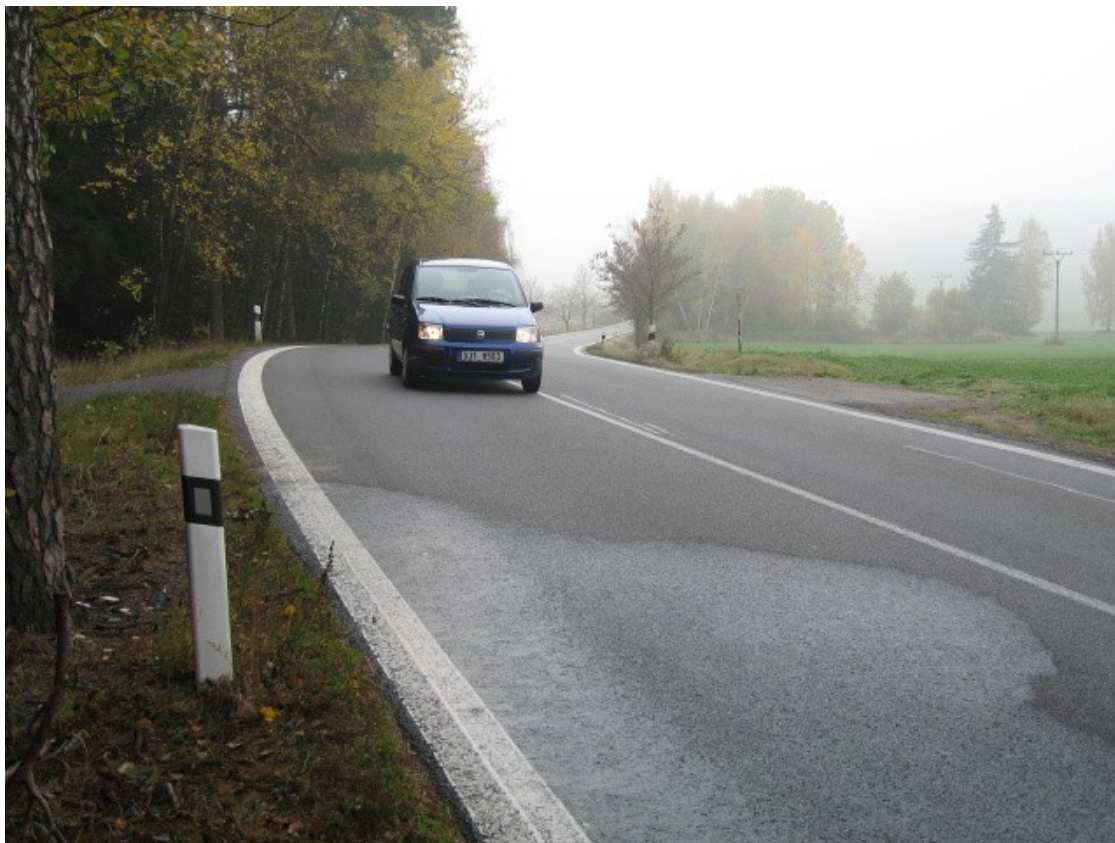
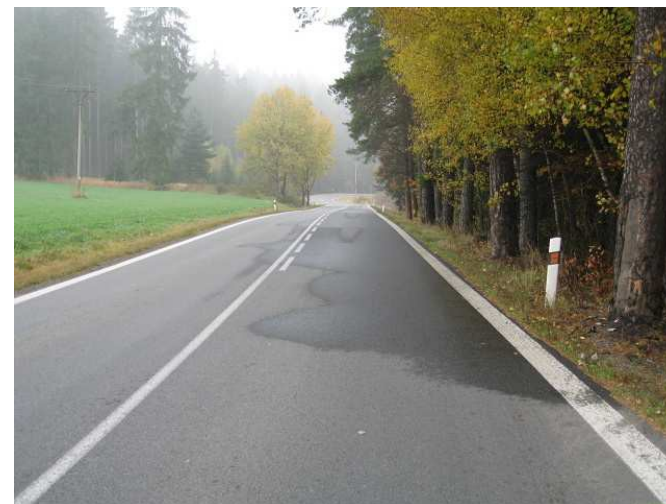
Mokrý povrch v situaci, kdy přilehlé úseky jsou suché

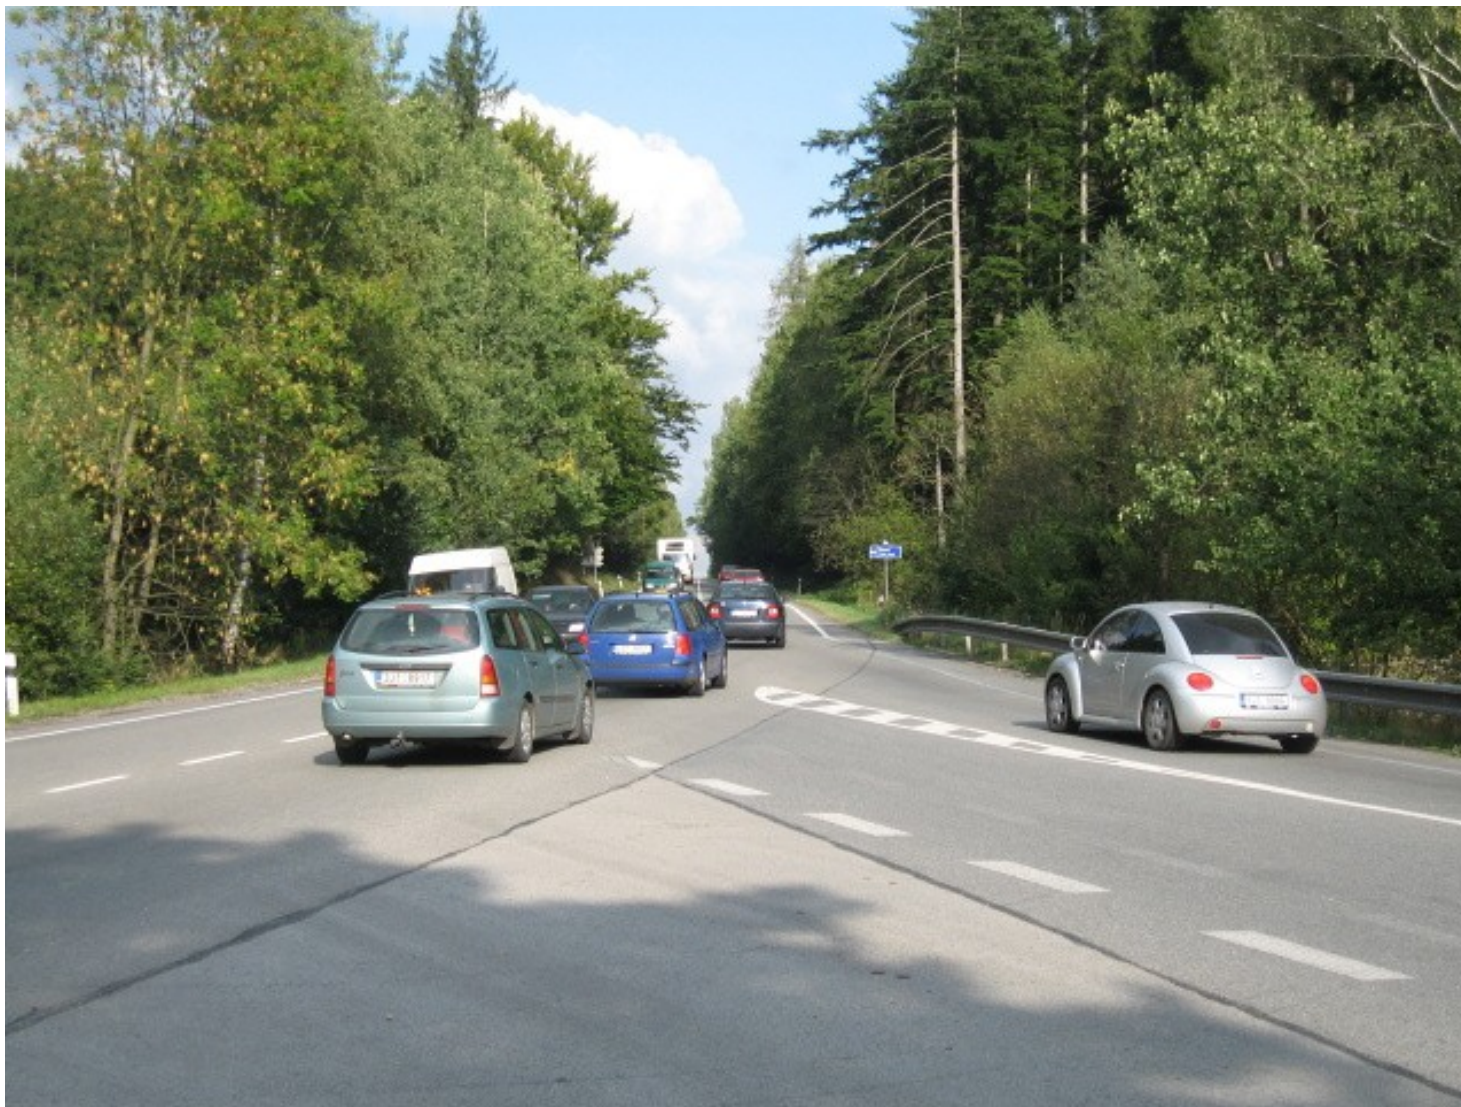
Tangenciální připojení II/406 směr Jihlava

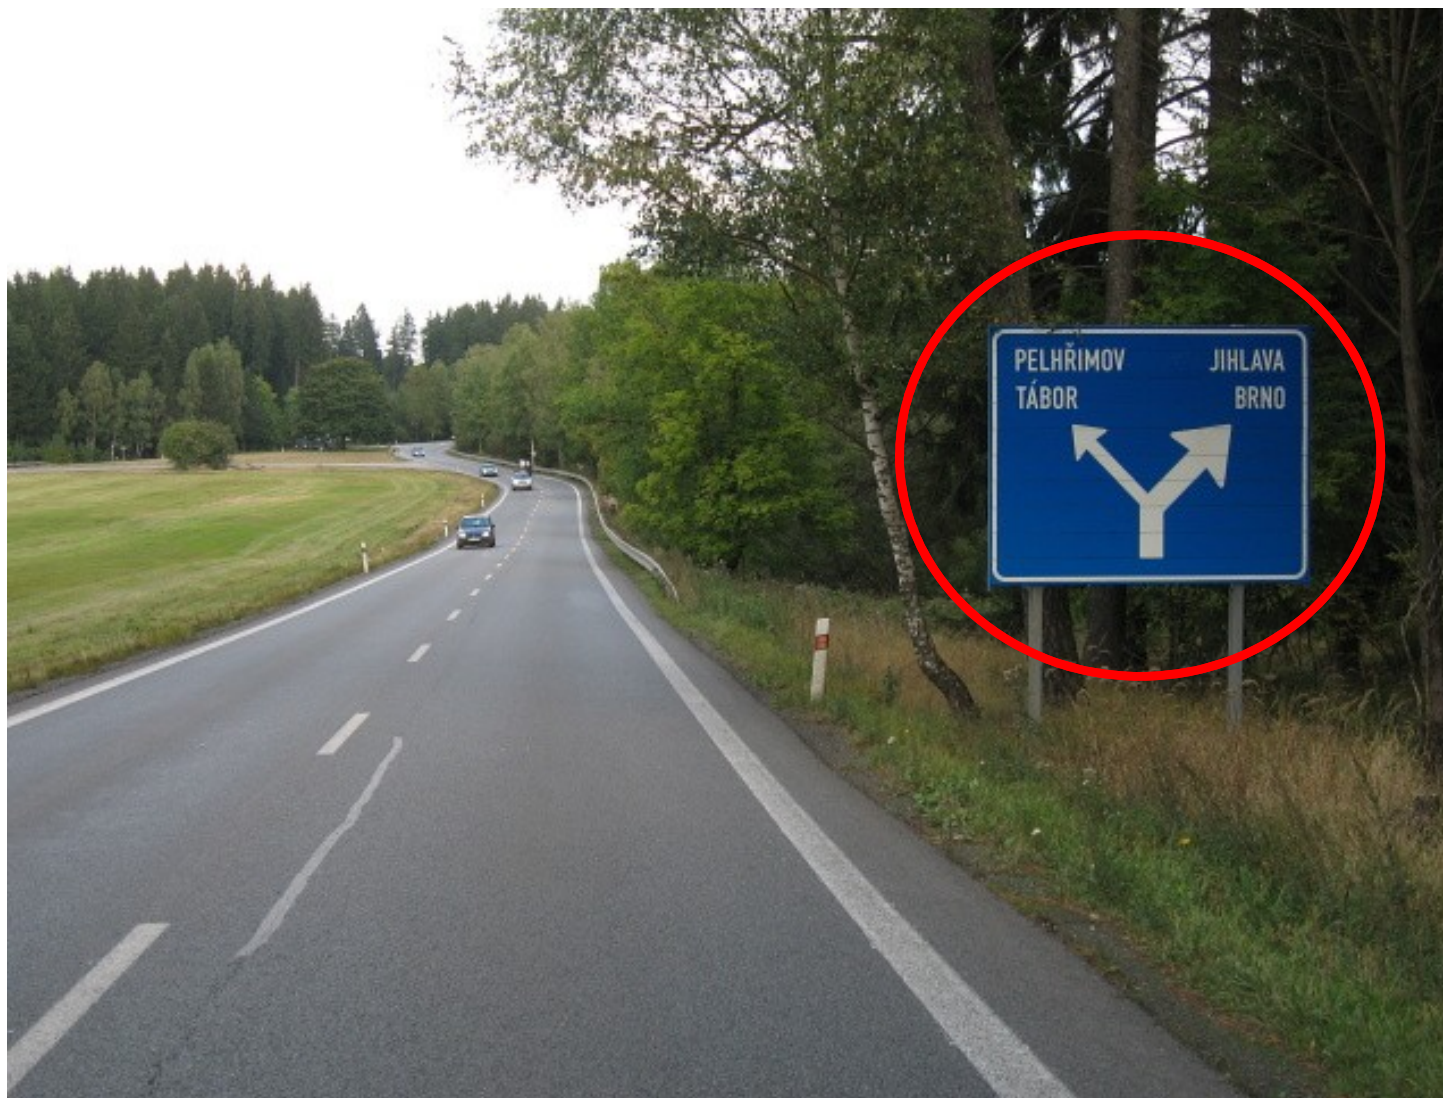
Psychologická chyba v dopravním značení

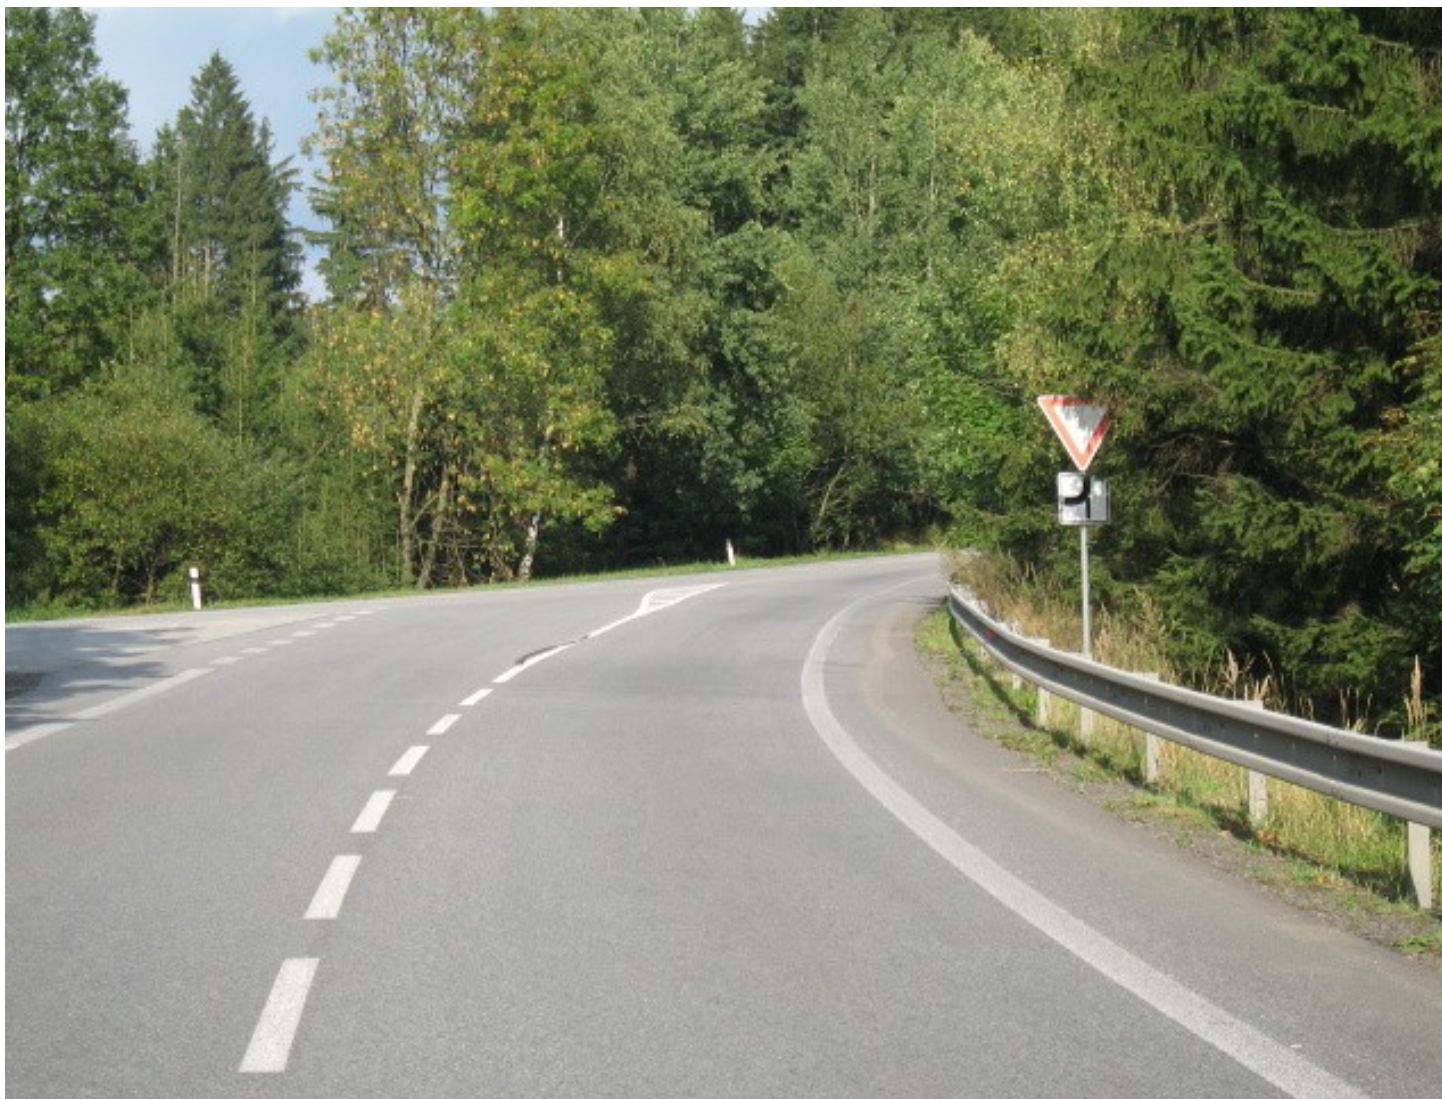
Neviditelné svislé značení, nejasná hranice křižovatky

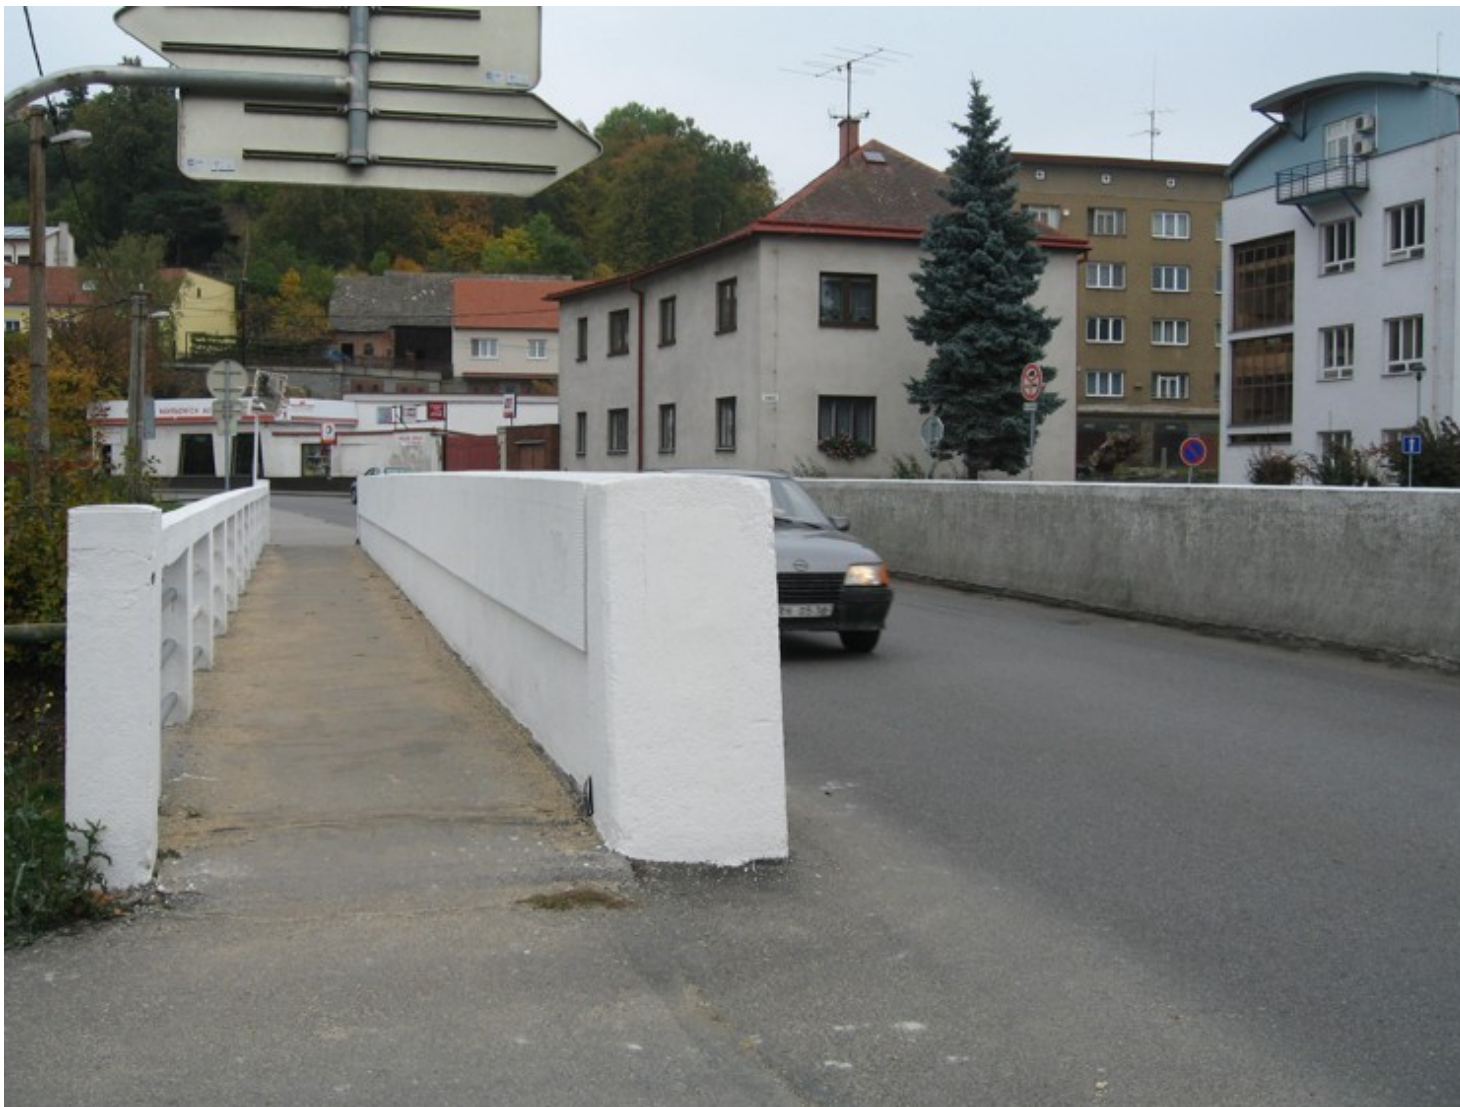
Betonové zábradlí – kritická rozhledová překážka

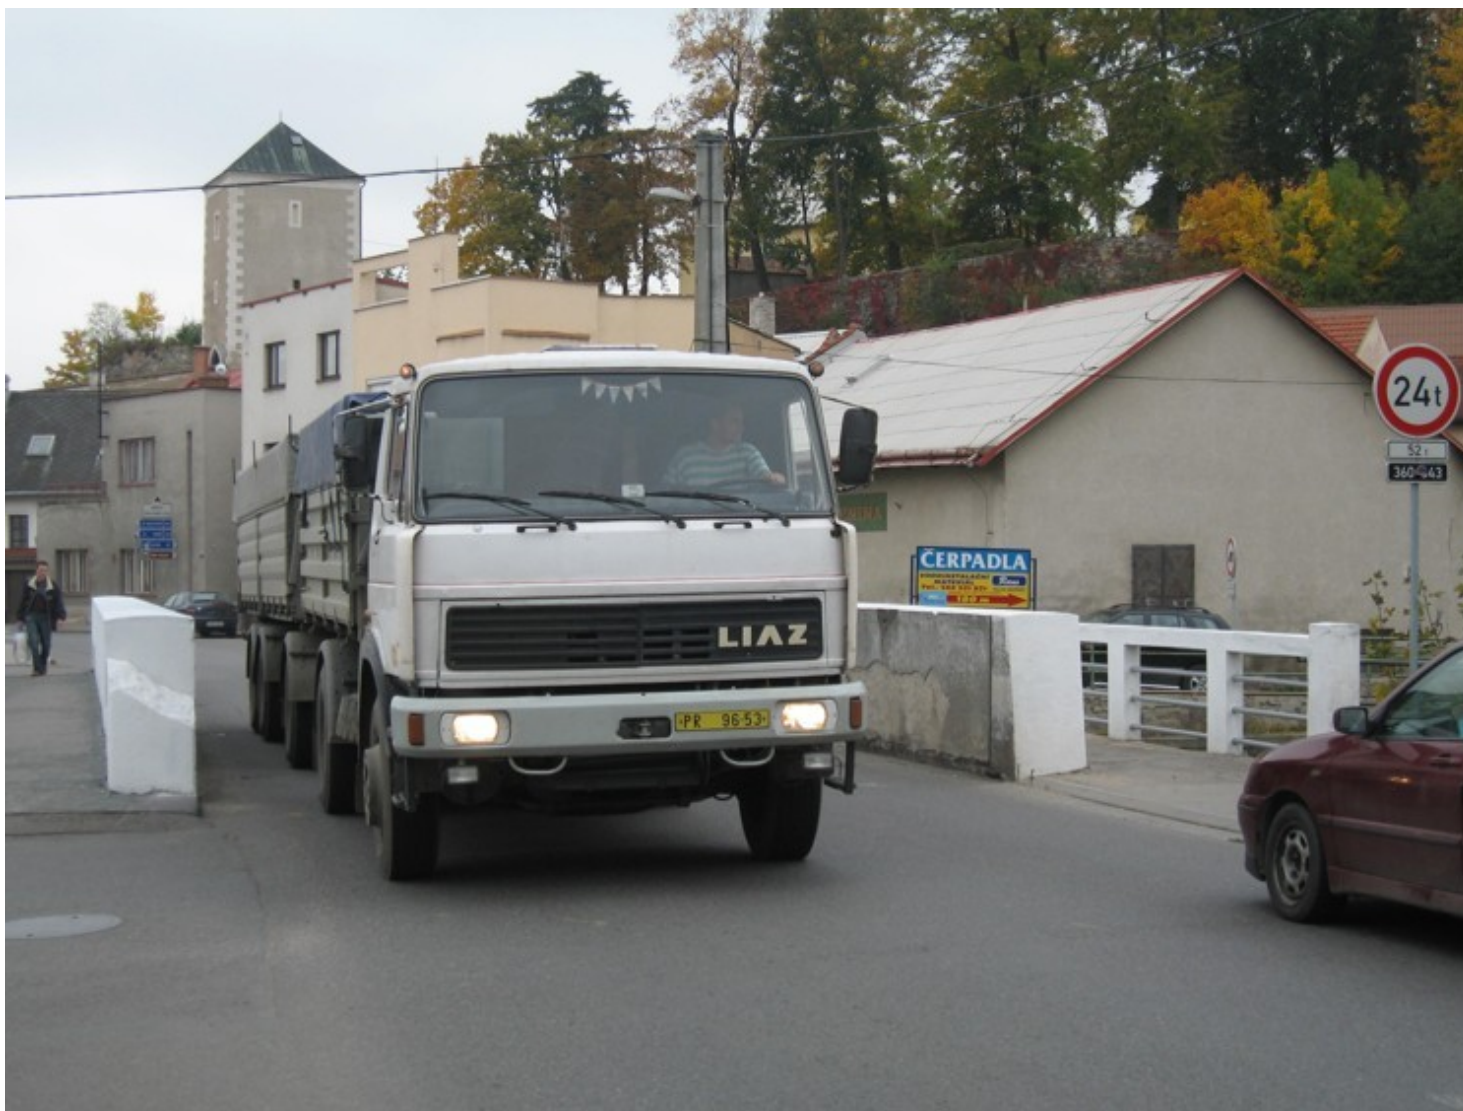
Změna šířkového uspořádání - zúžení

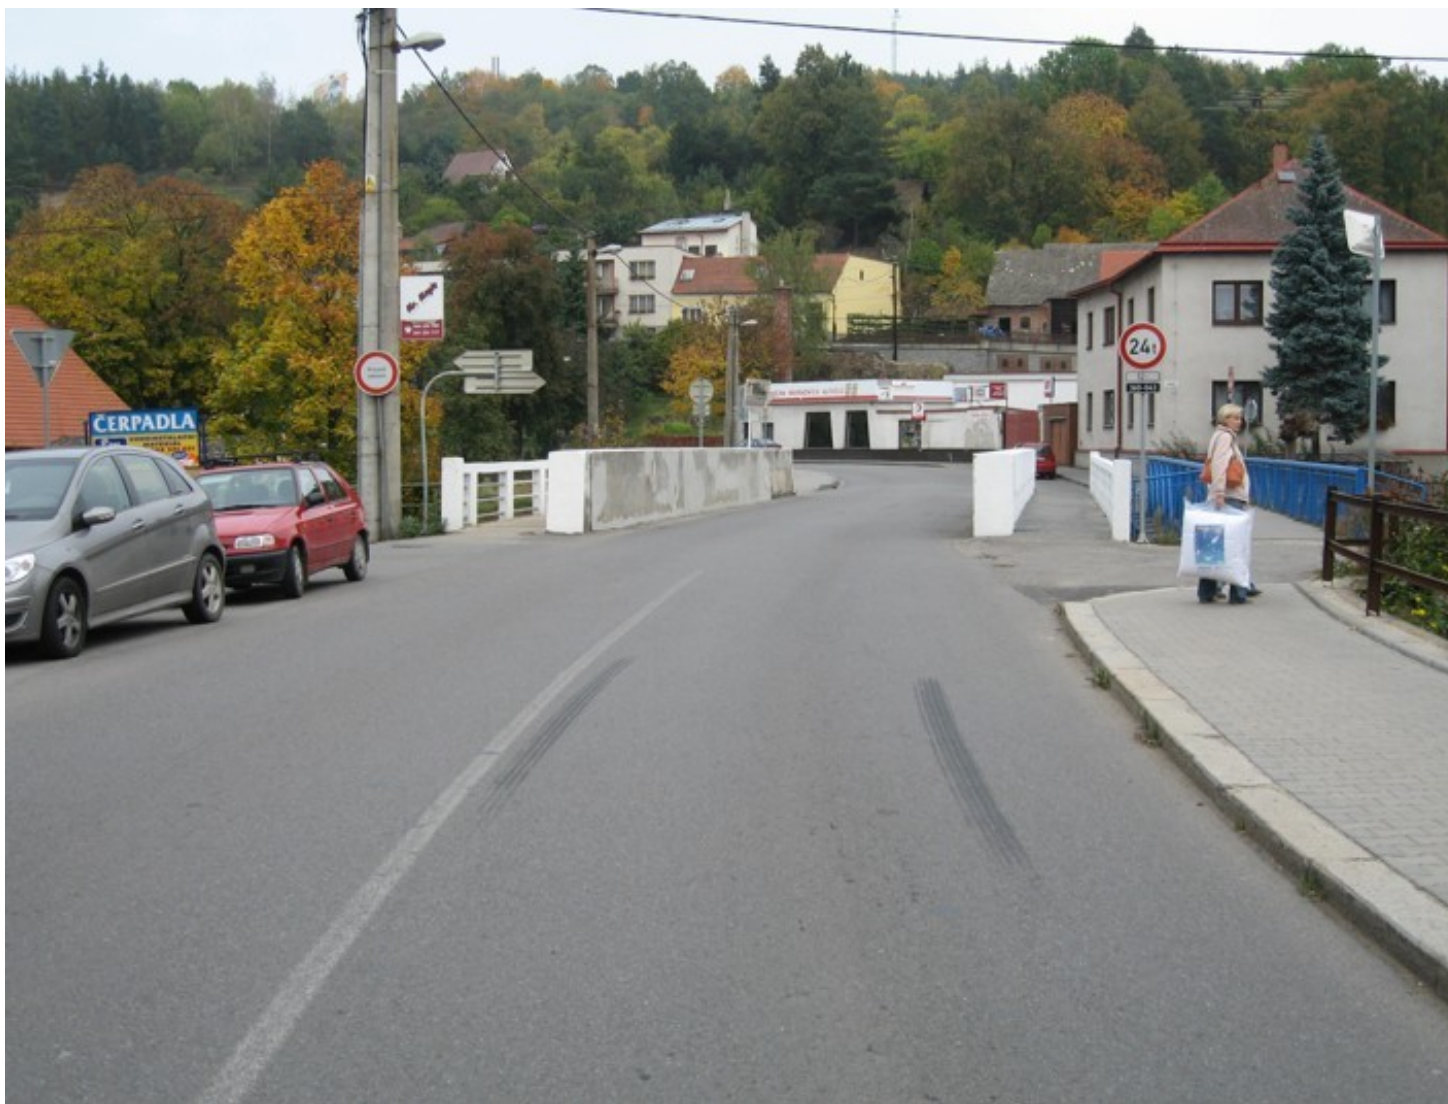
Zábradlí mostu jako pevná překážka

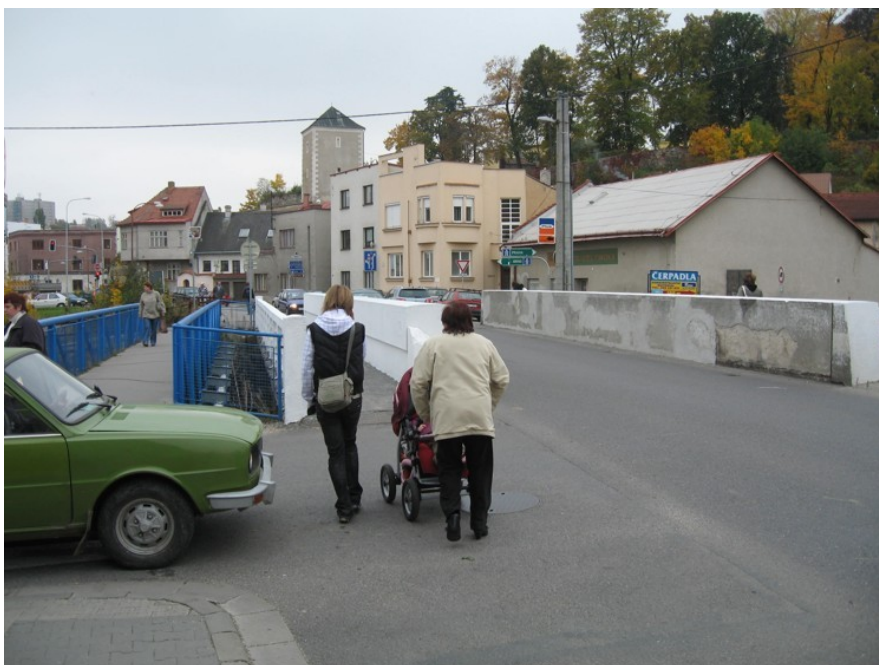
Neřešený pohyb chodců

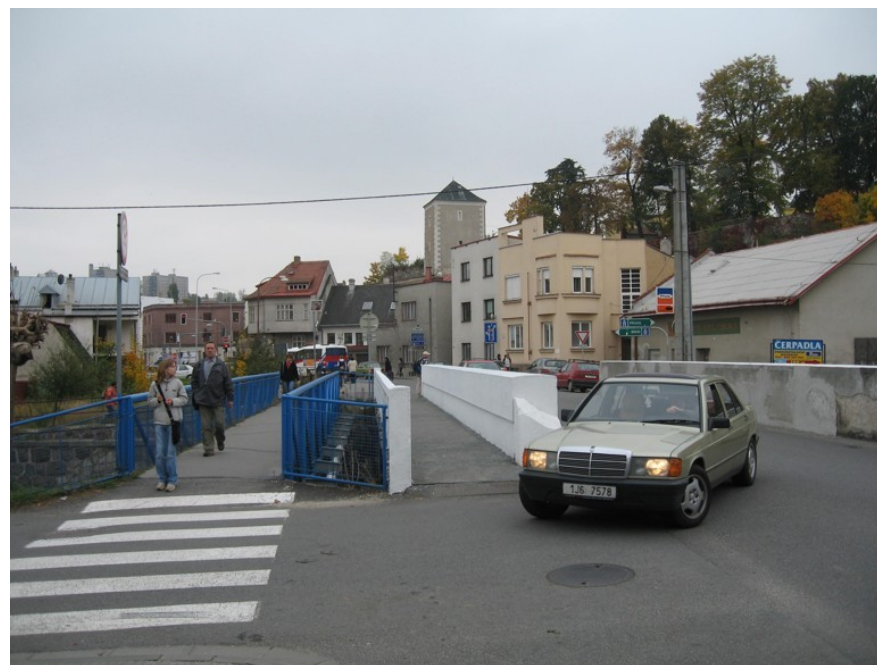
Druhý chodník bez přechodu

Riziko skrytí chodce za zábradlím

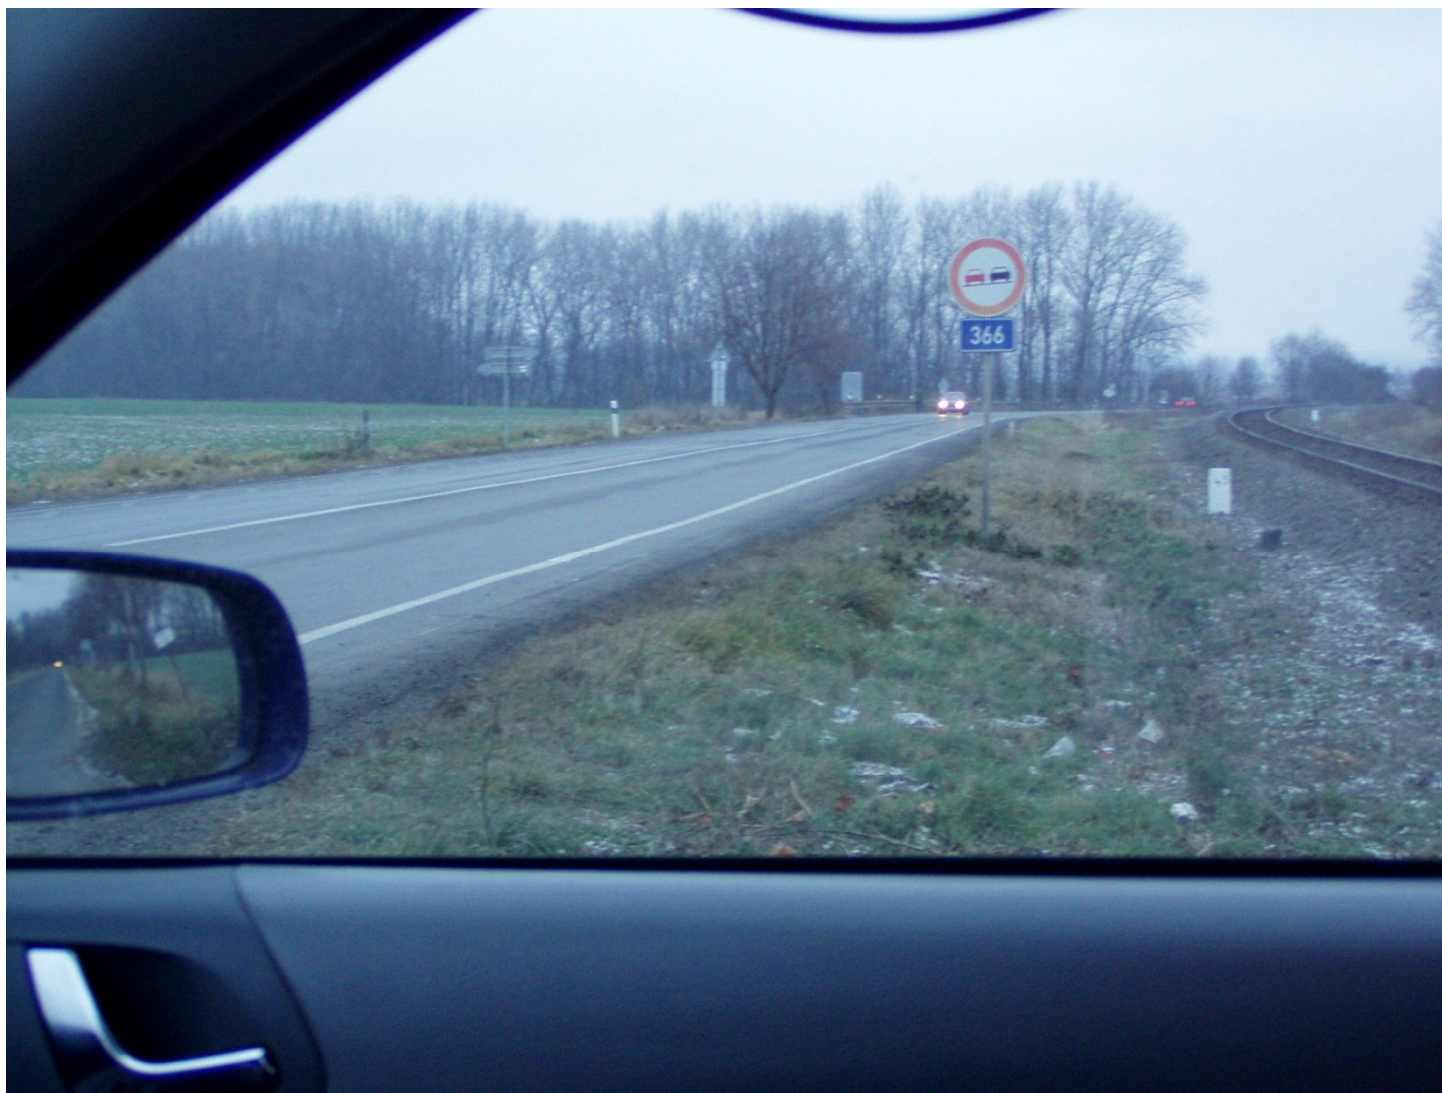
Možné skrytí vozidla na hlavni za PP sloupkem

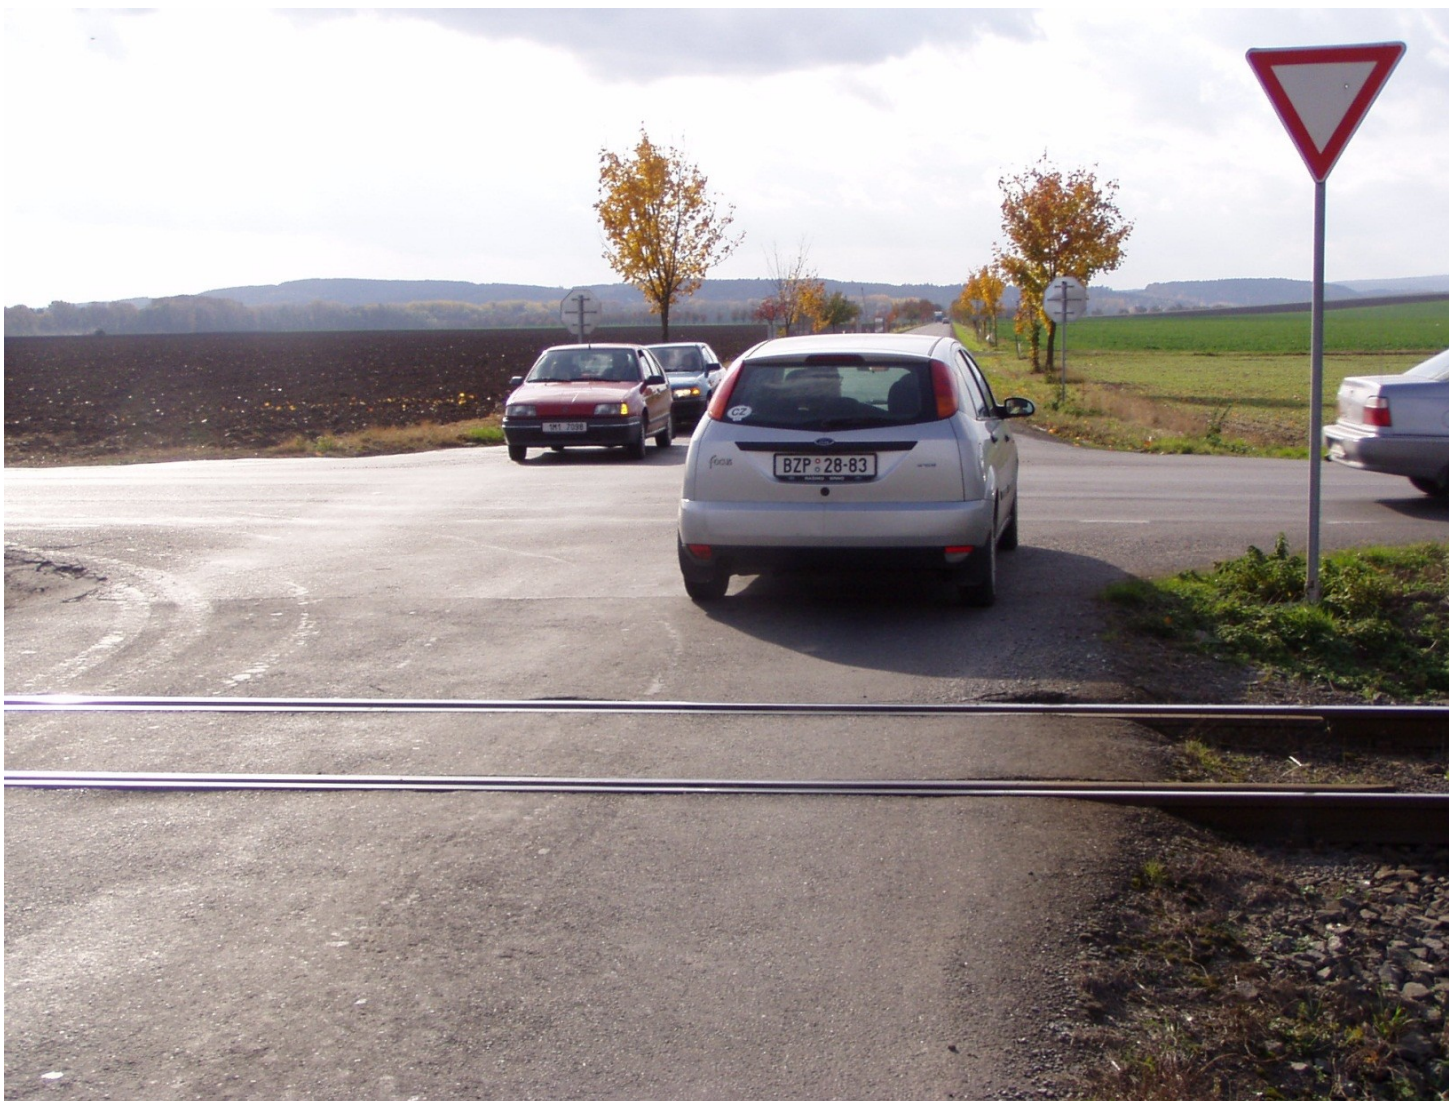
Pocit ohrožení řidiče případným vlakem

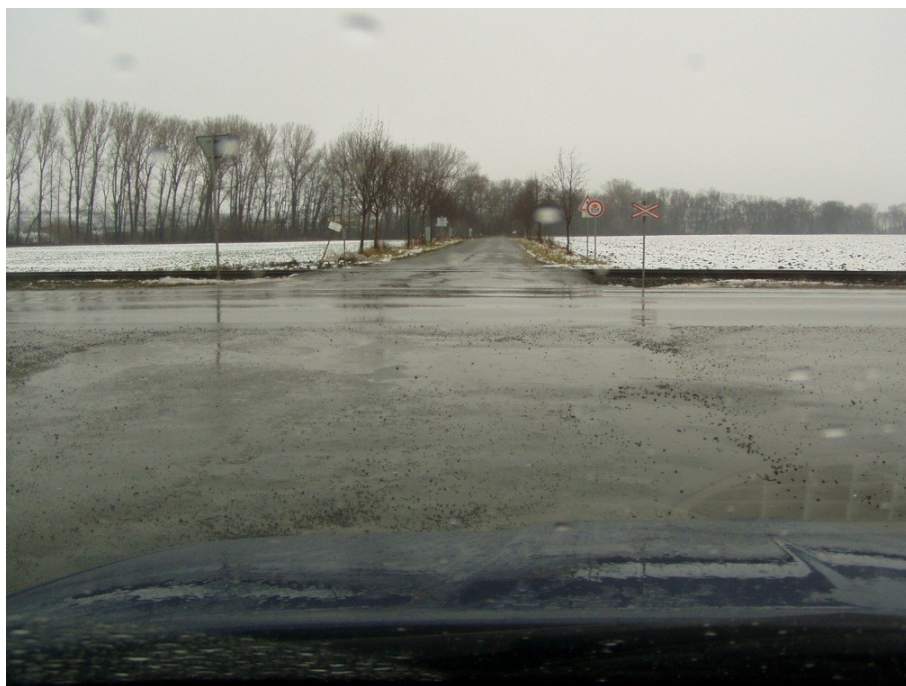
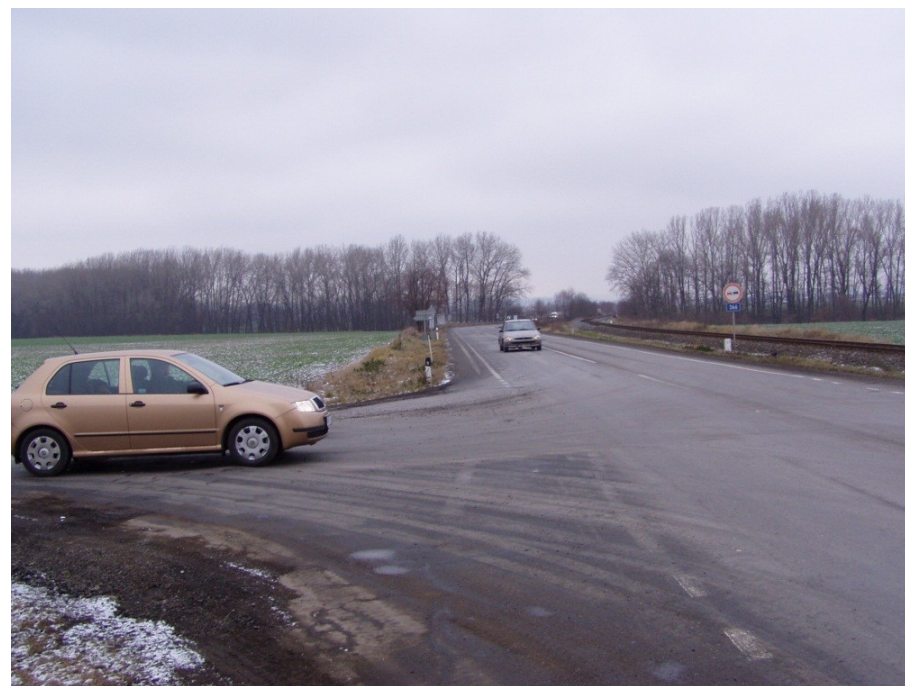
Nejasná hranice křižovatky, velká kolizní plocha

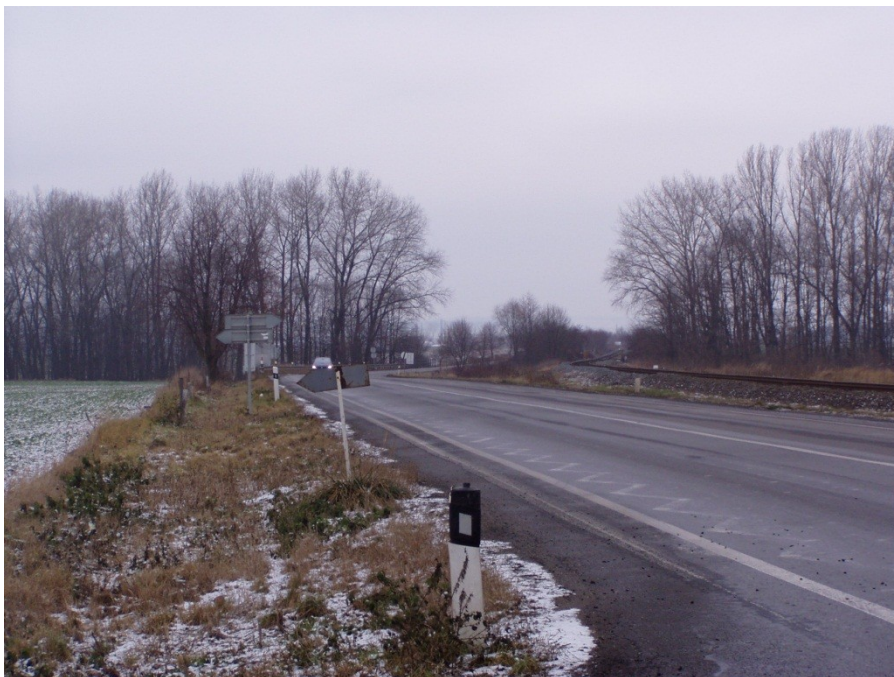
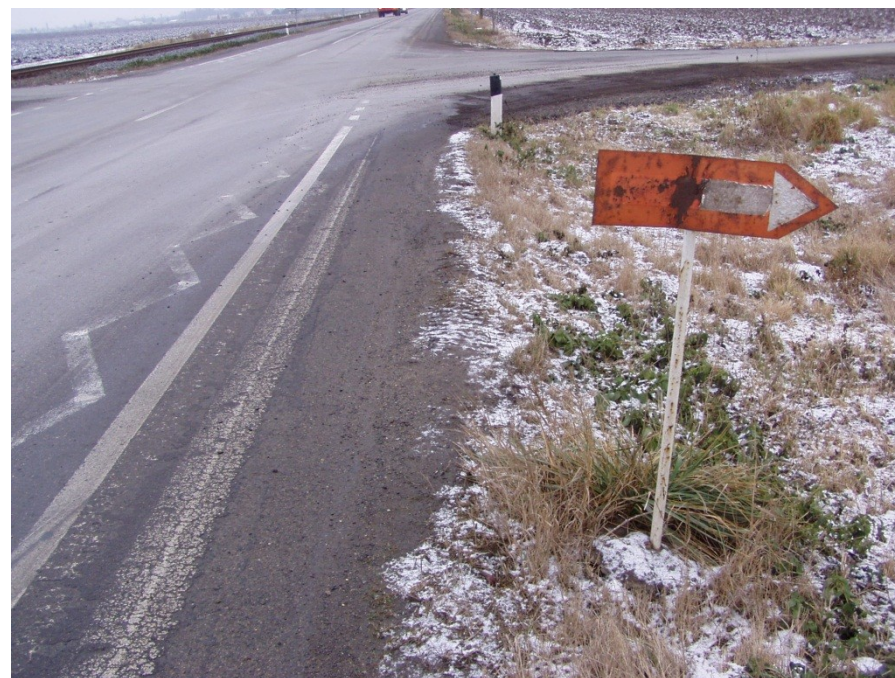
„Zapomenutá“ značka zhoršující rozhled

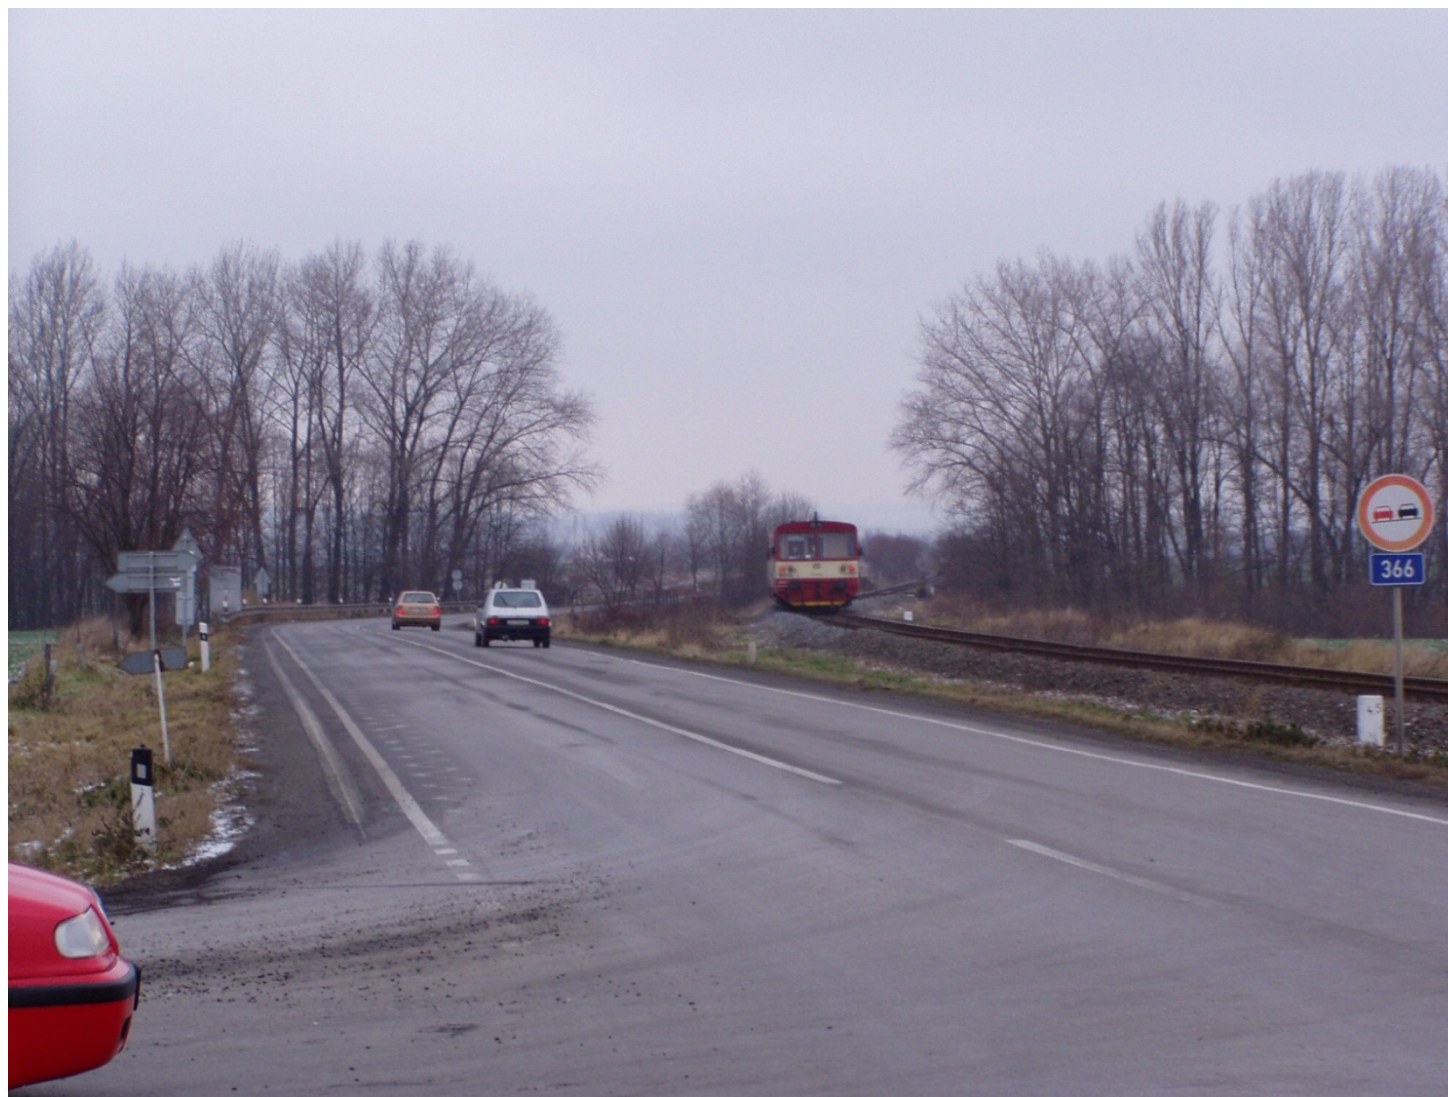
Dopravní situace složitější o provoz na dráze

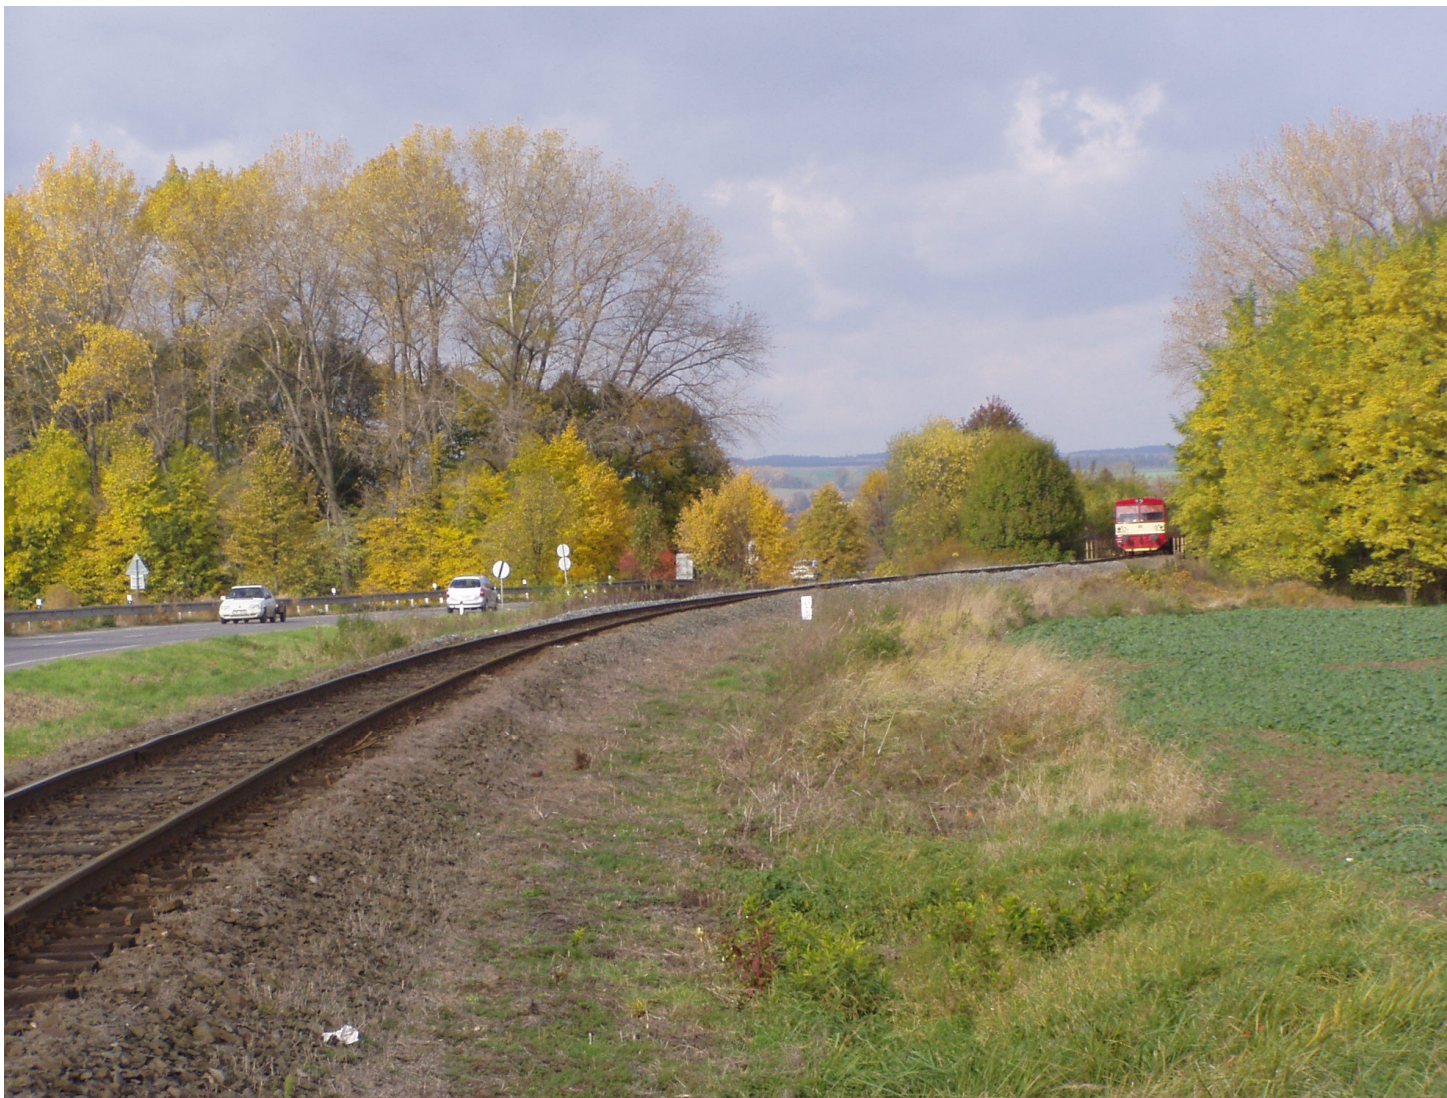
Nedostatečný rozhled vzhledem k traťové rychlosti
