Příklady řešených nehodových lokalit

Pavel Skládáný

Křižovatka silnic I/47 a II/367 u obce Bezměrov (okres Kroměříž)

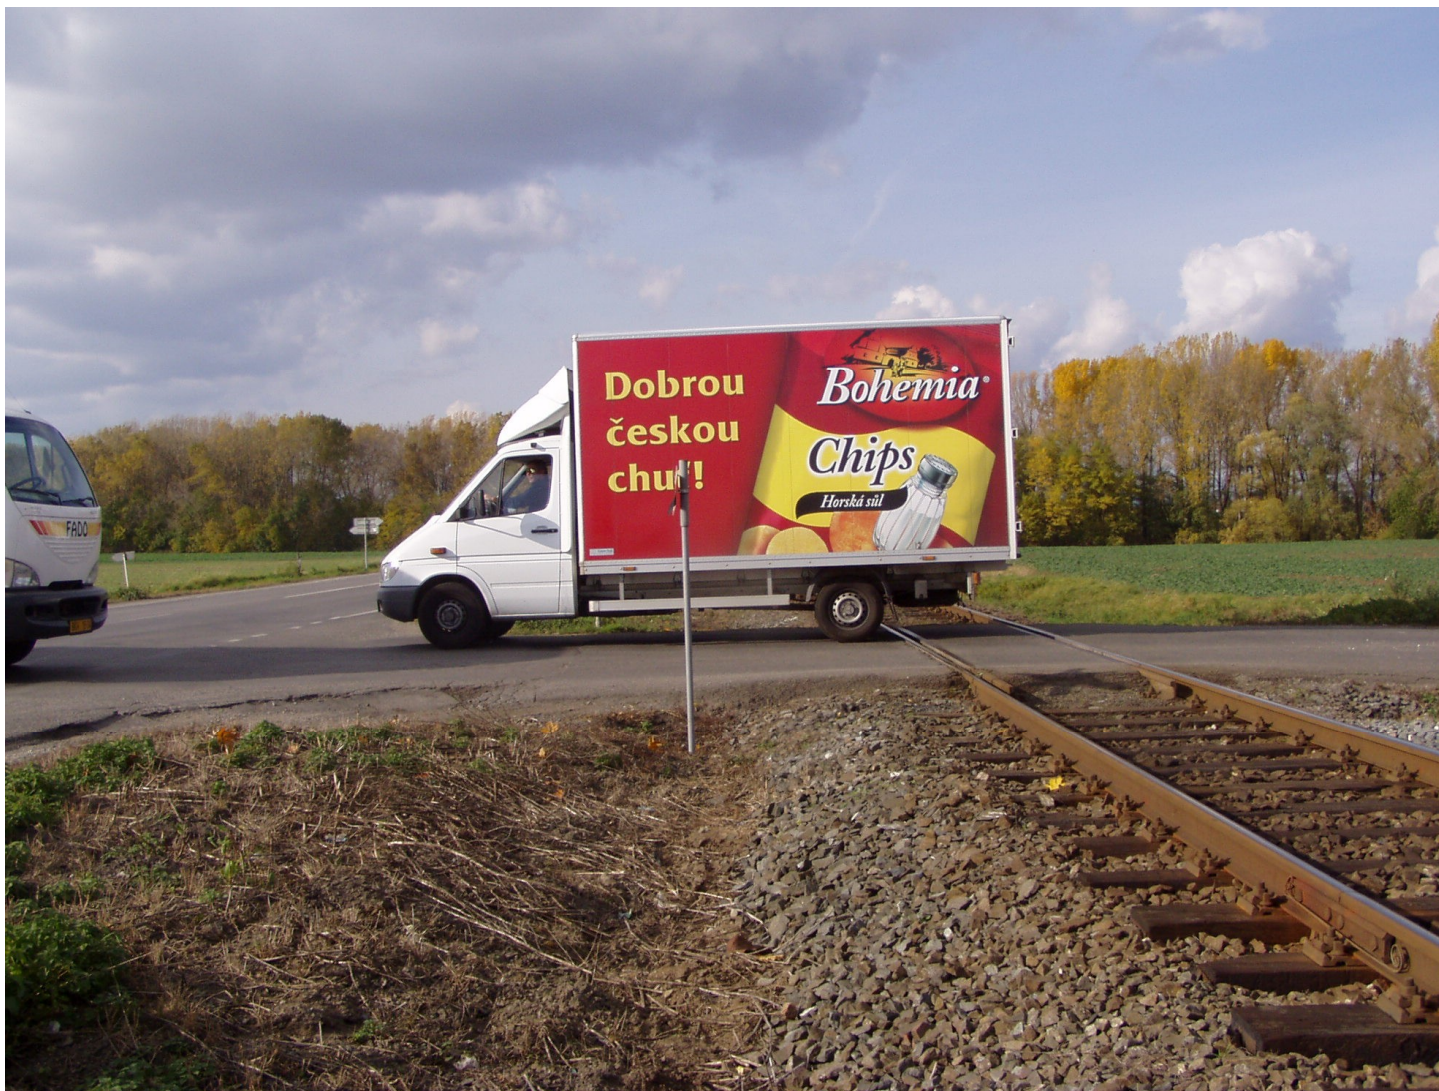
Vozidlo při dávání přednosti zasahuje do profilu dráhy

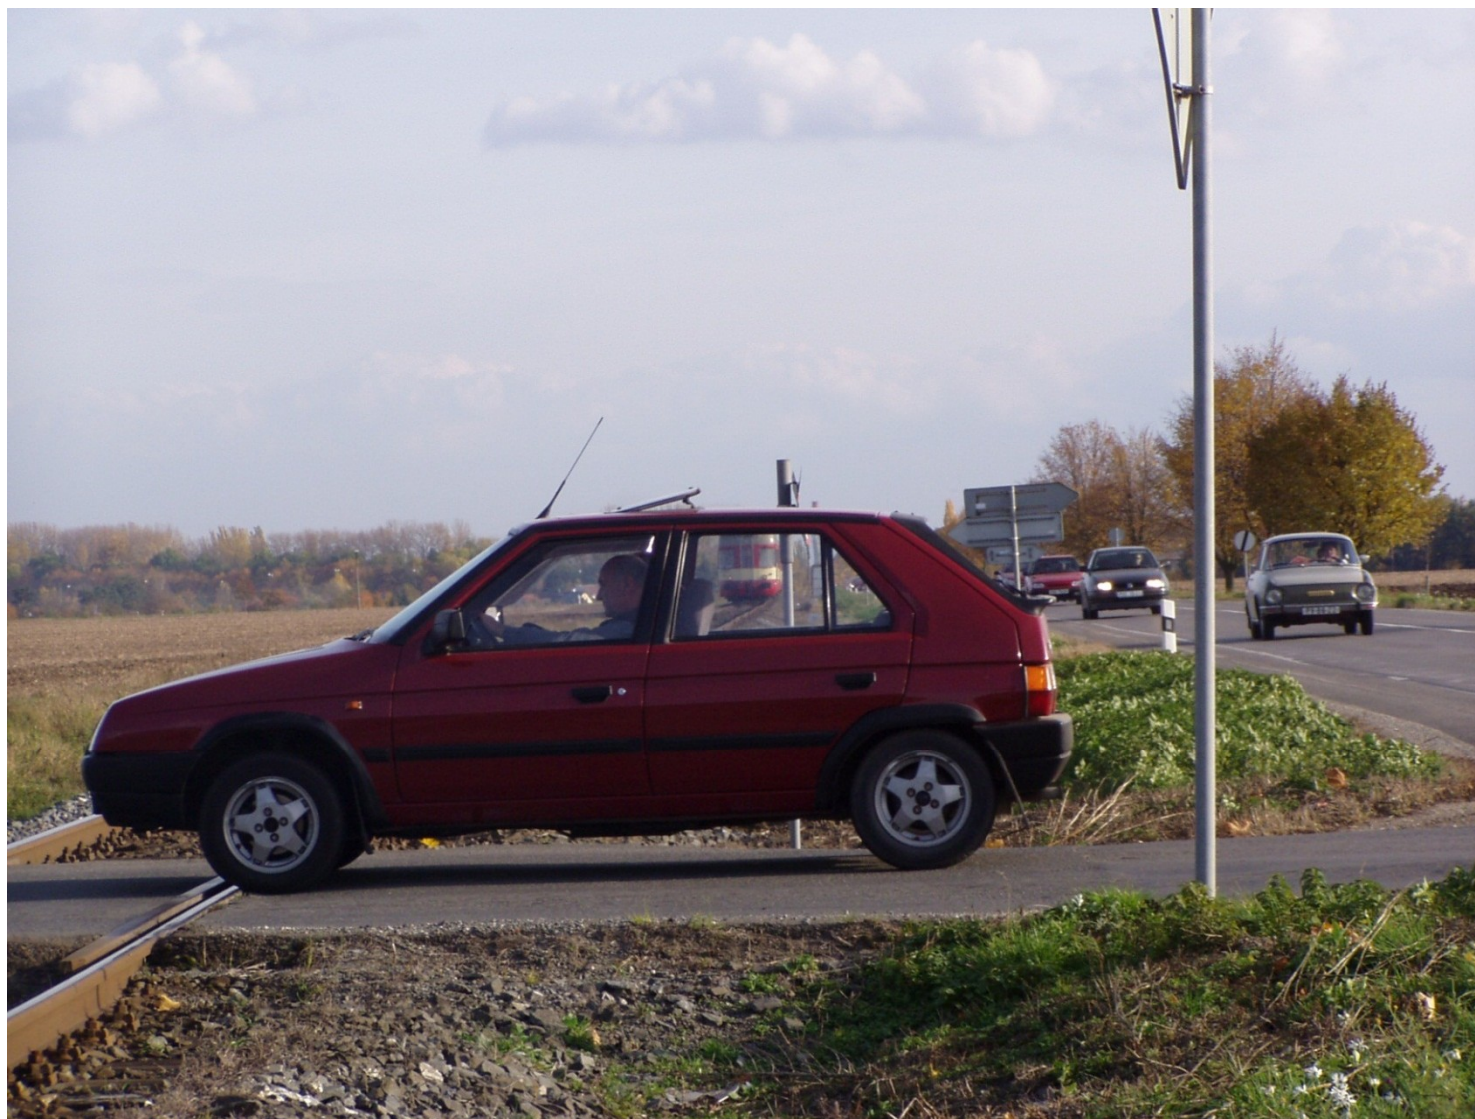
Riskování řidičů

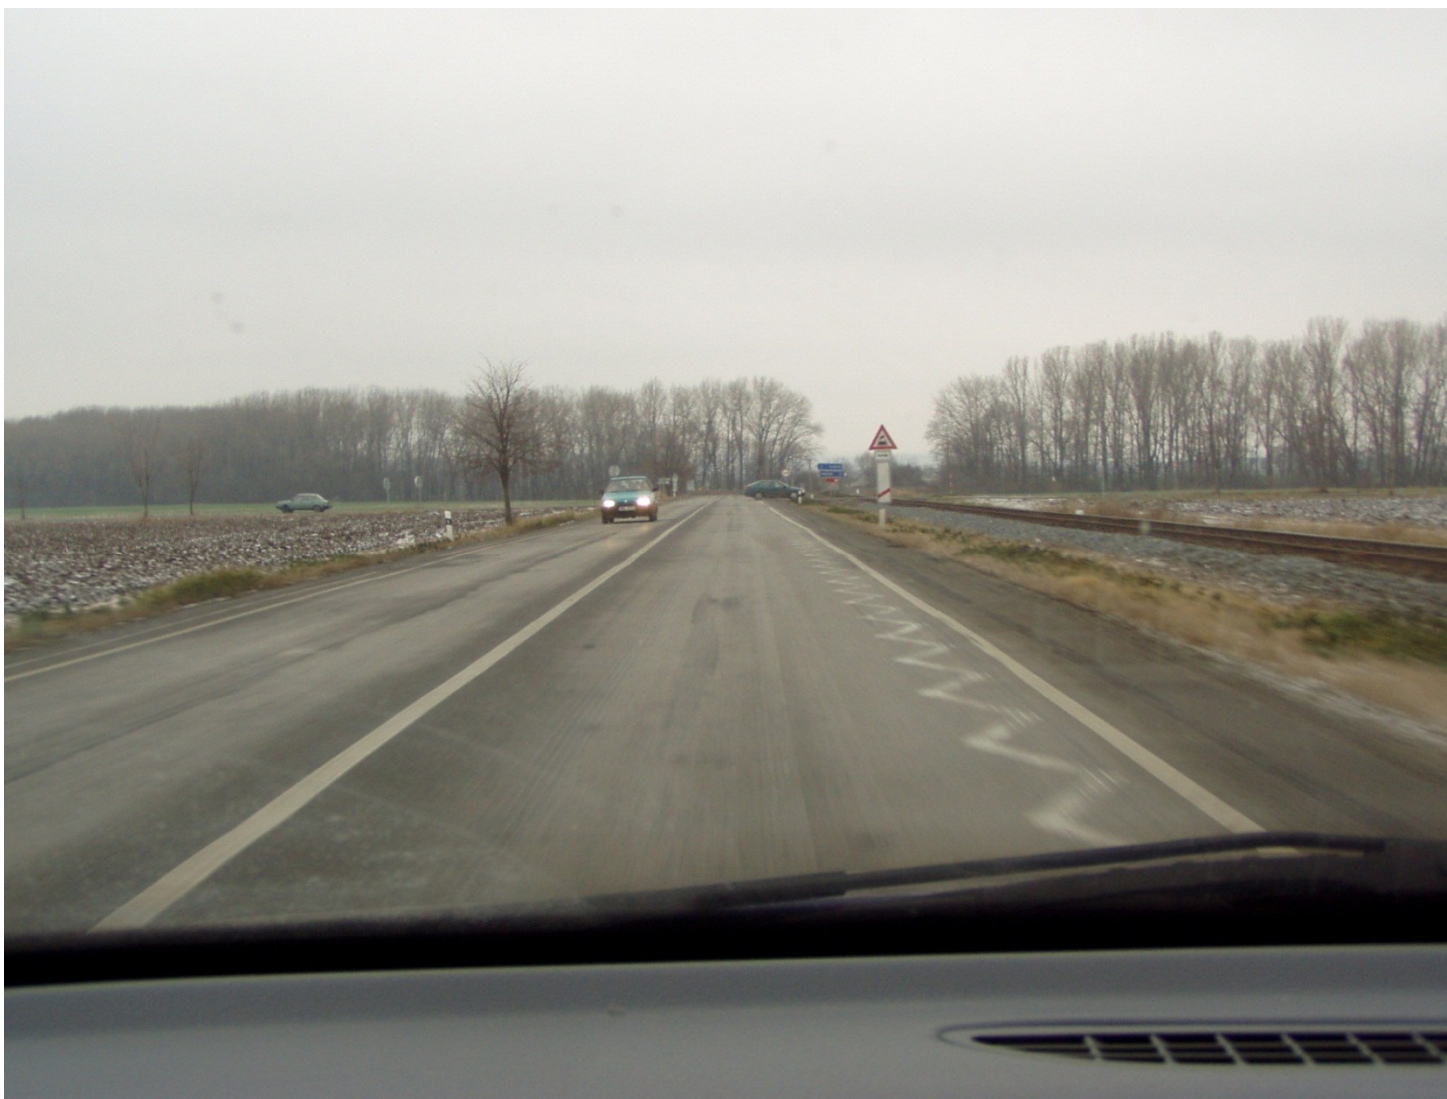
Chybějící odbočovací pruhy, možná horší adheze
