Příklady řešených nehodových lokalit

Skládaný, Pavel
2012

Křižovatka silnic I/47 a II/367 u obce Bezměrov (okres Kroměříž)

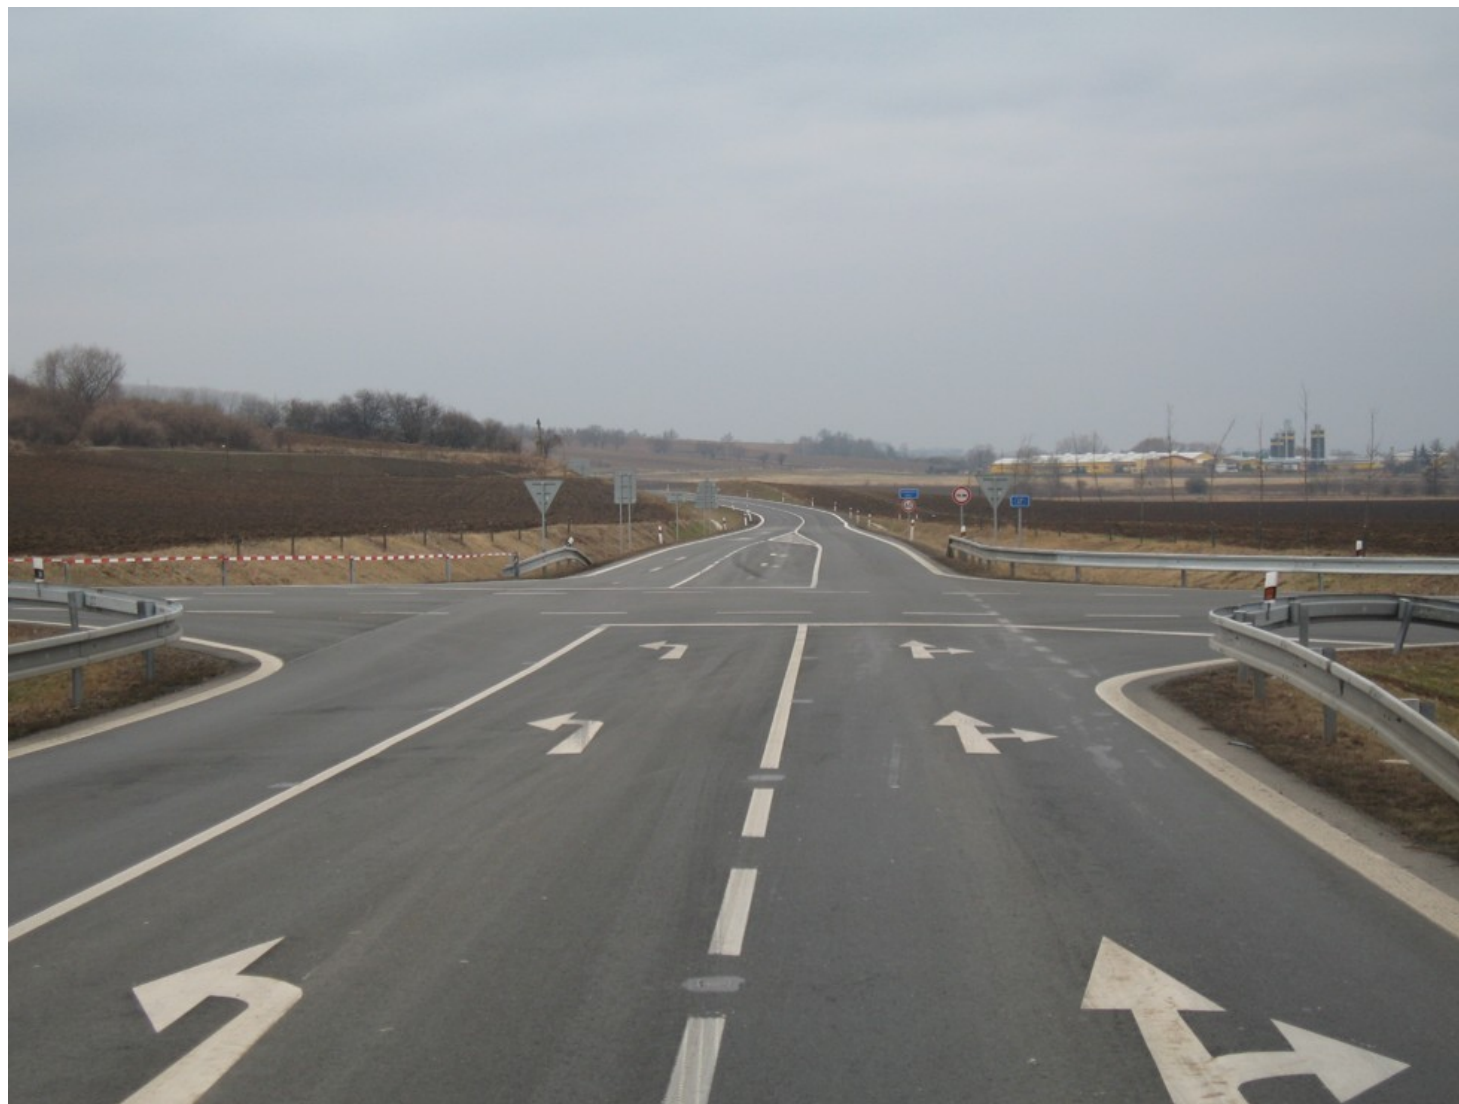
Psychologická přednost

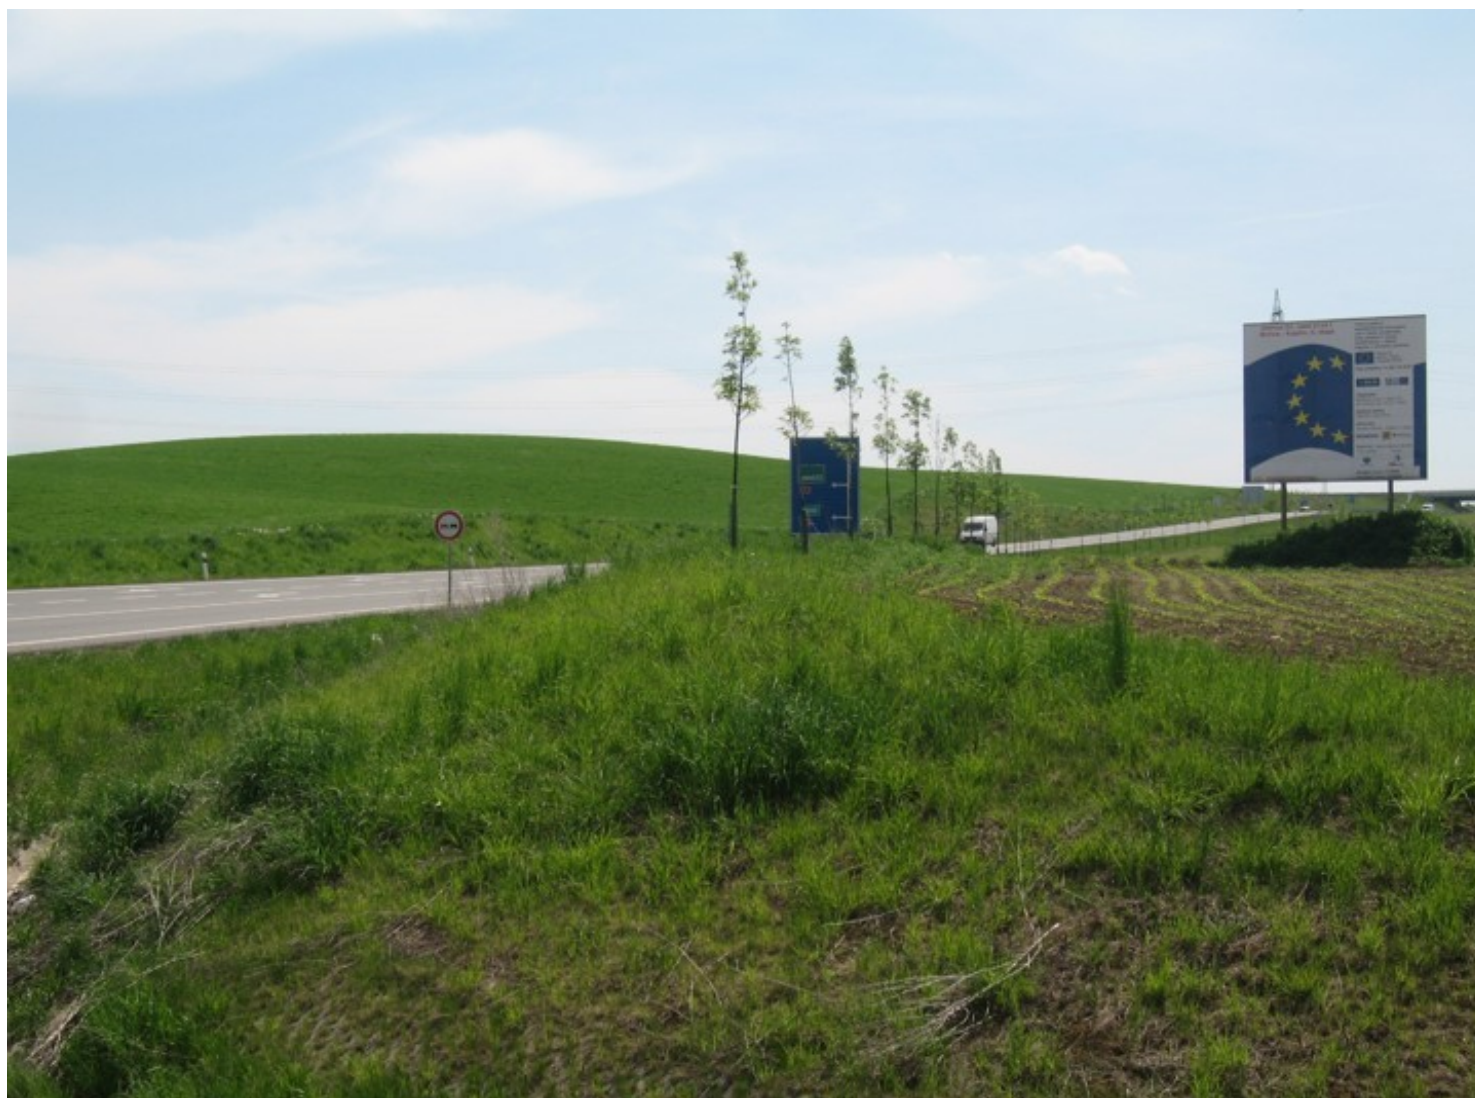
Omezení rozhledu terénním valem

- Zkrácení řadicích pruhů pro levé odbočení, vložení dělicích ostrůvků
- Trvalý dozor nad dodržováním rychlostního omezení na hlavní pozemní komunikaci
- Odstranění rozhledových překážek a svodidel v rozích
- Zvýraznění poměrů přednosti v jízdě, umístění značek „STOP“ i nad vozovkou (atmosféra „brány“)
- Systematické stavební řešení: Rekonstrukce křižovatky na malou okružní

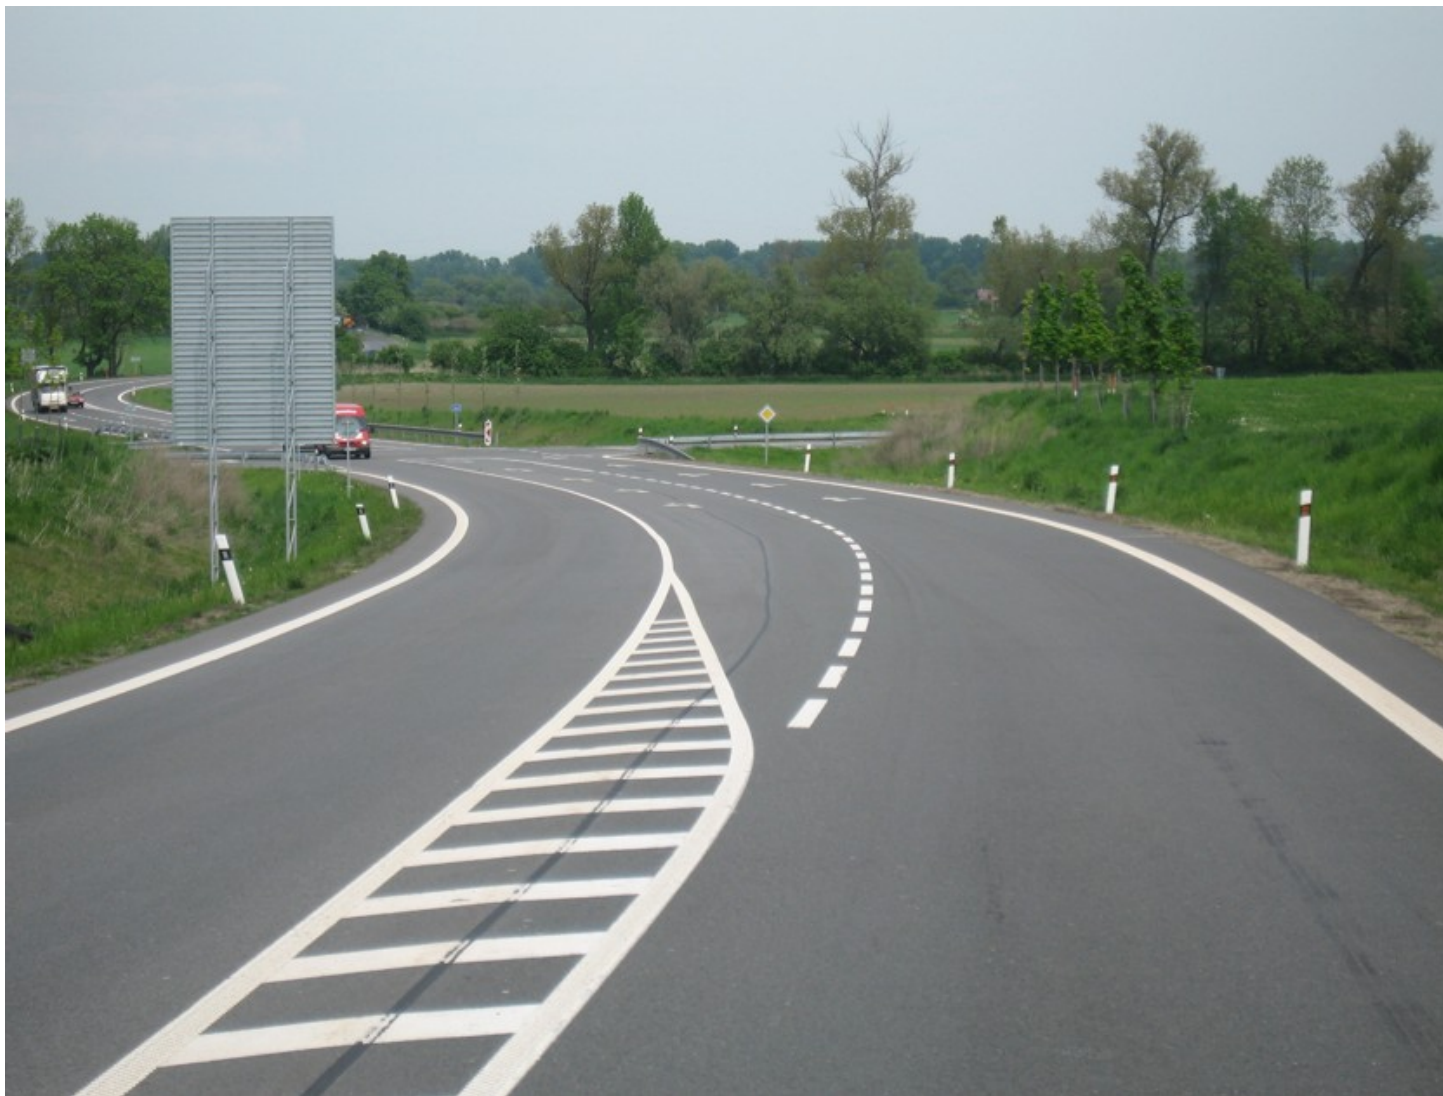
Omezení rozhledu návěstí před křižovatkou

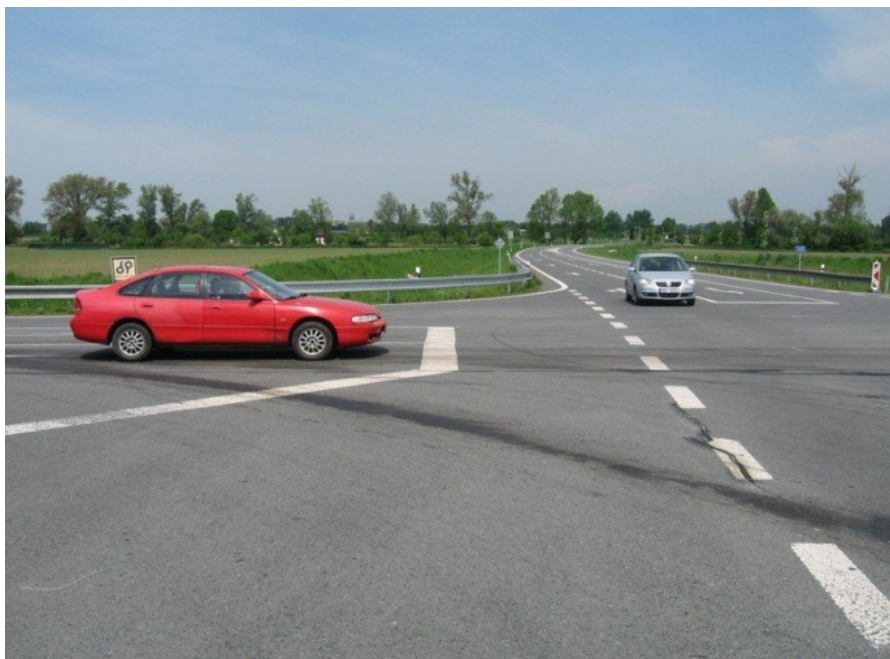
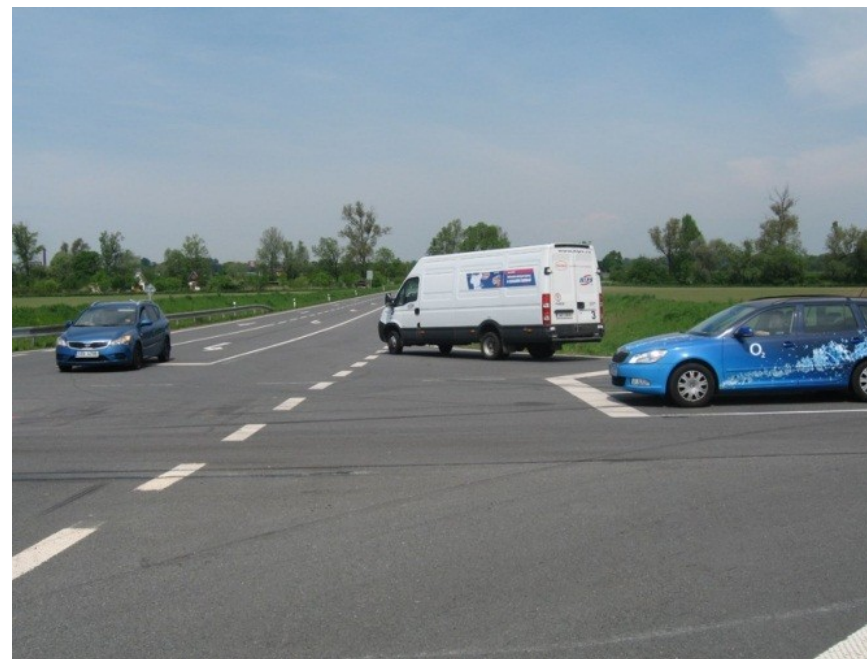
Logické i formální chyby v dopravním značení

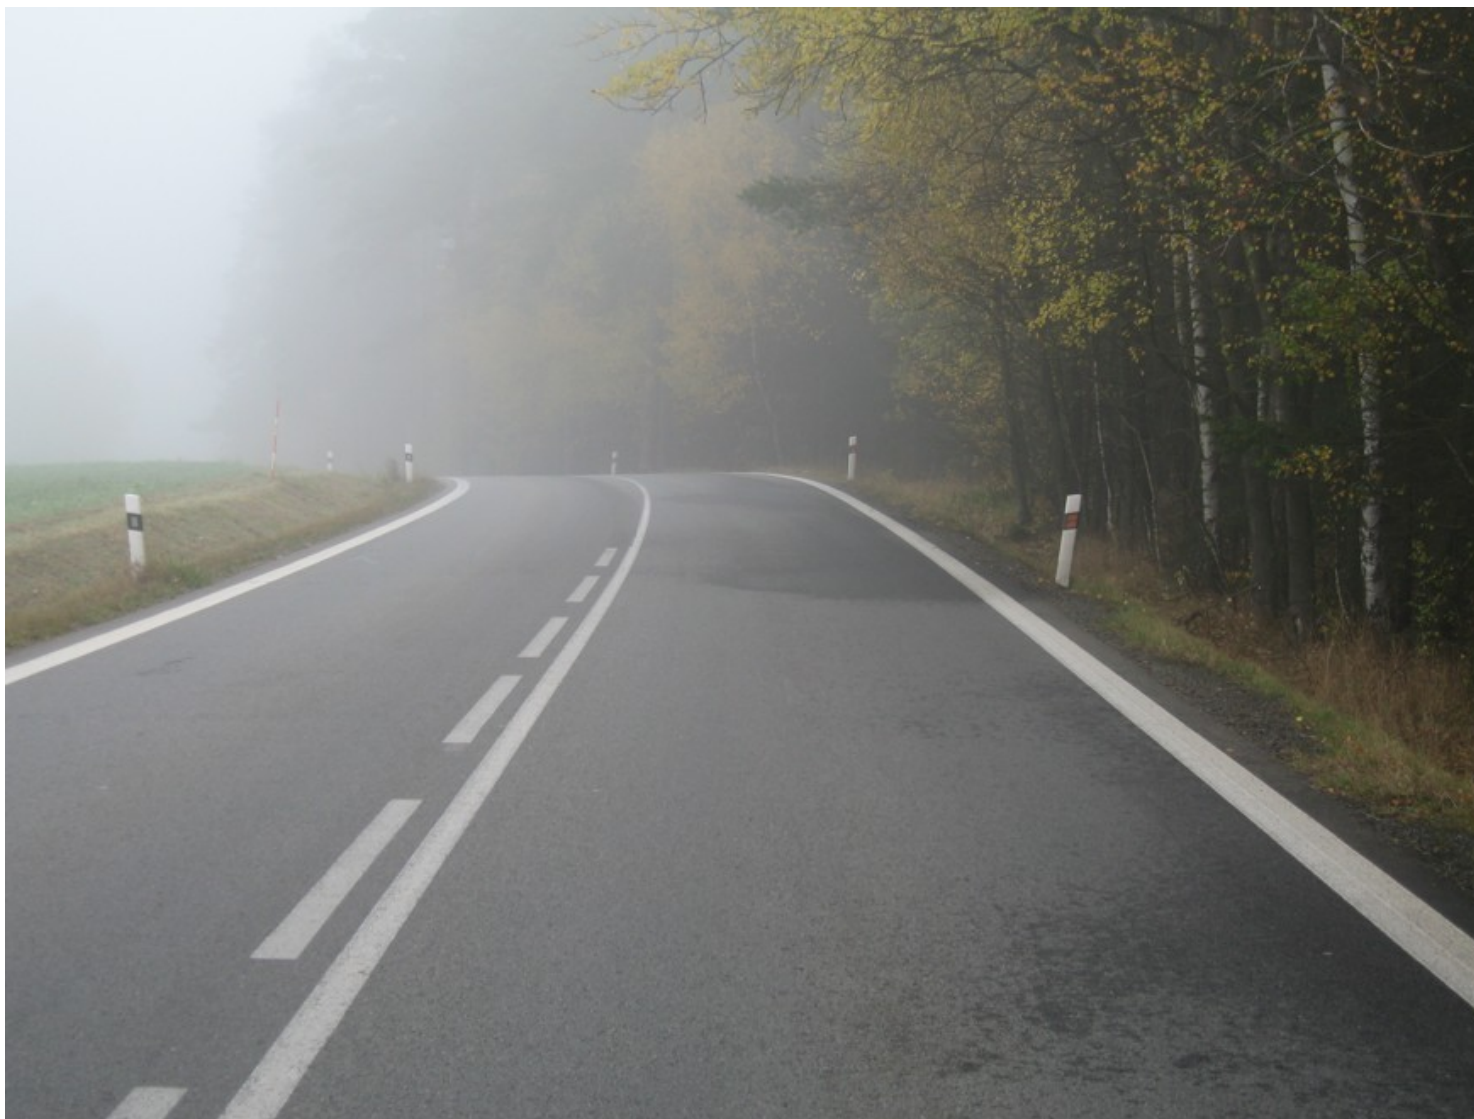
Nejasné směrové vedení, náhlá změna parametrů

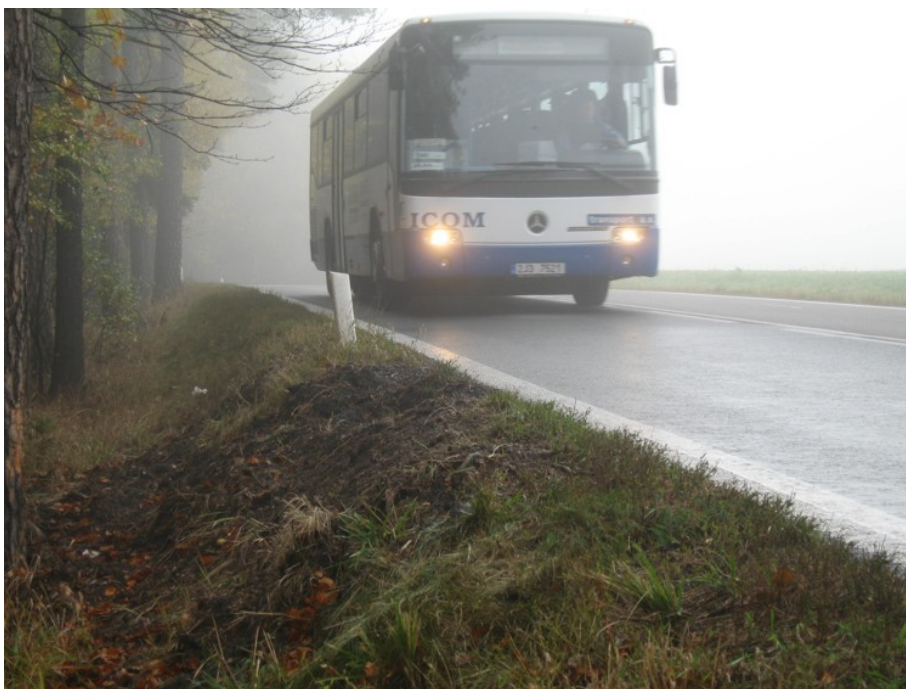
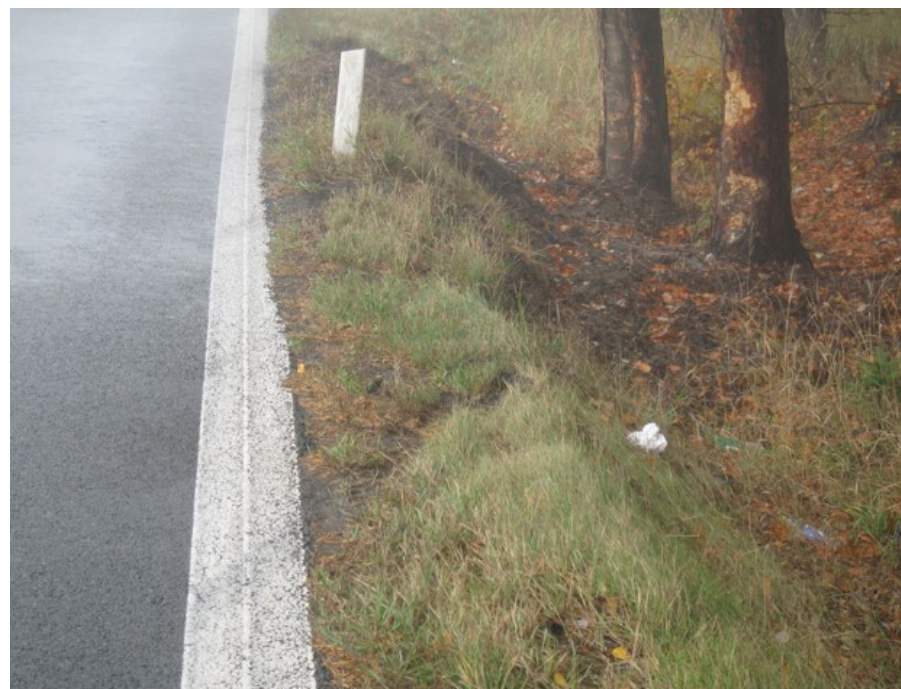
Chybějící bezpečnostní prostor, žádná zpevněná krajnice, stromy blízko vozovky

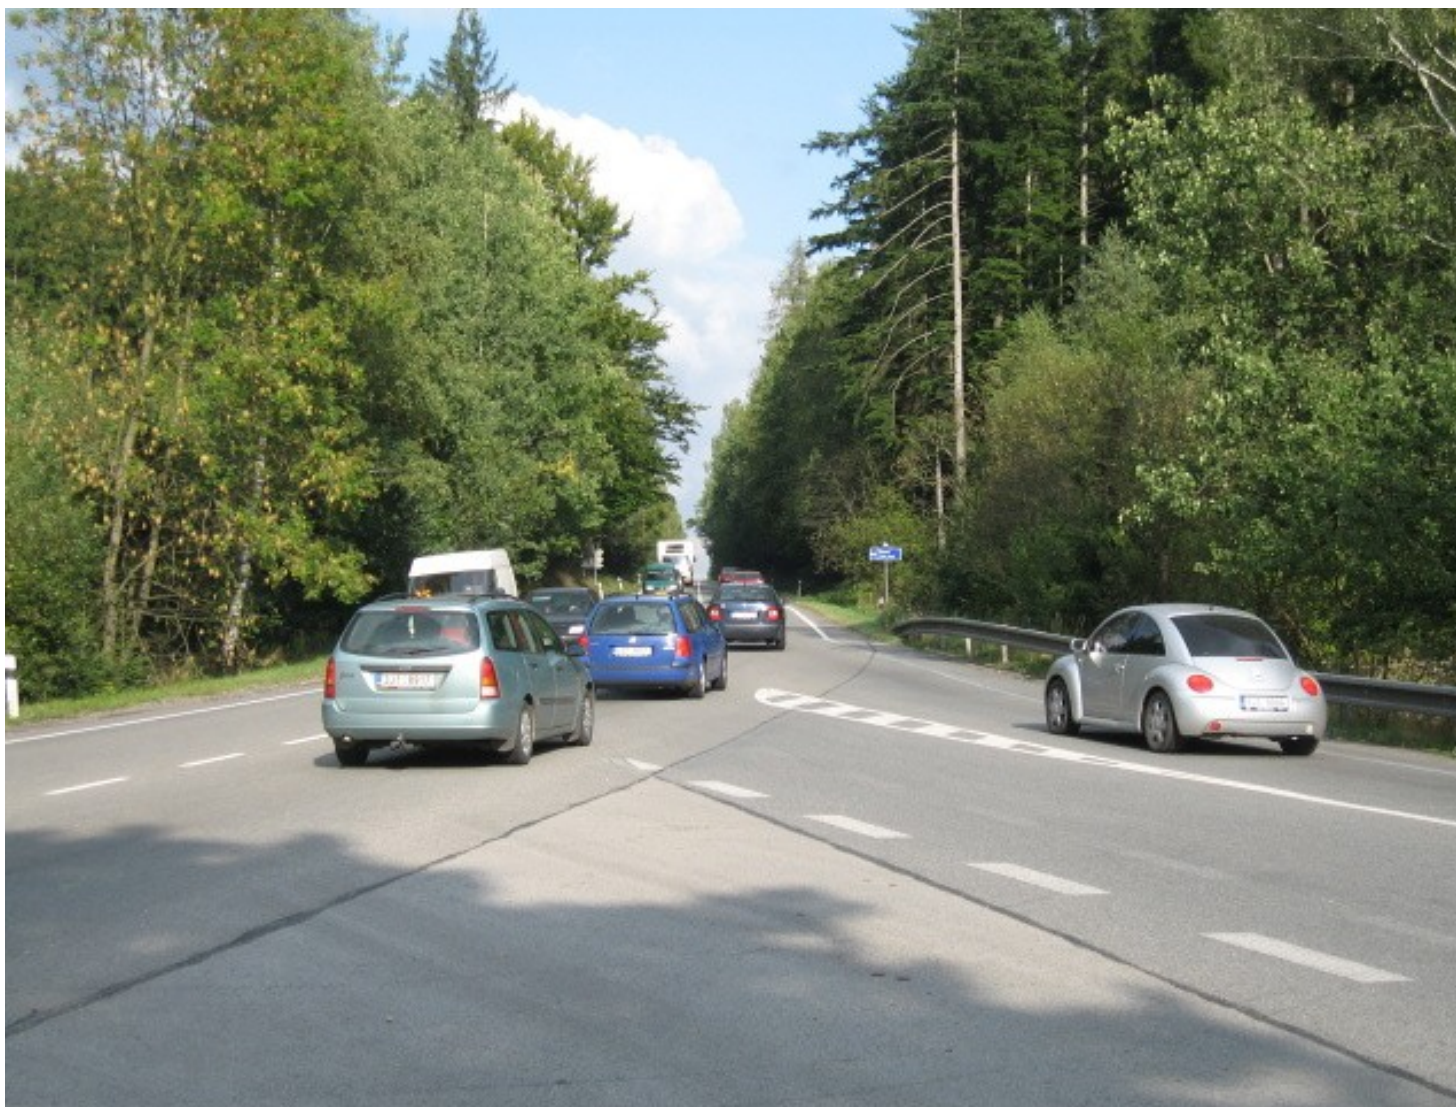
Tangenciální připojení II/406 směr Jihlava

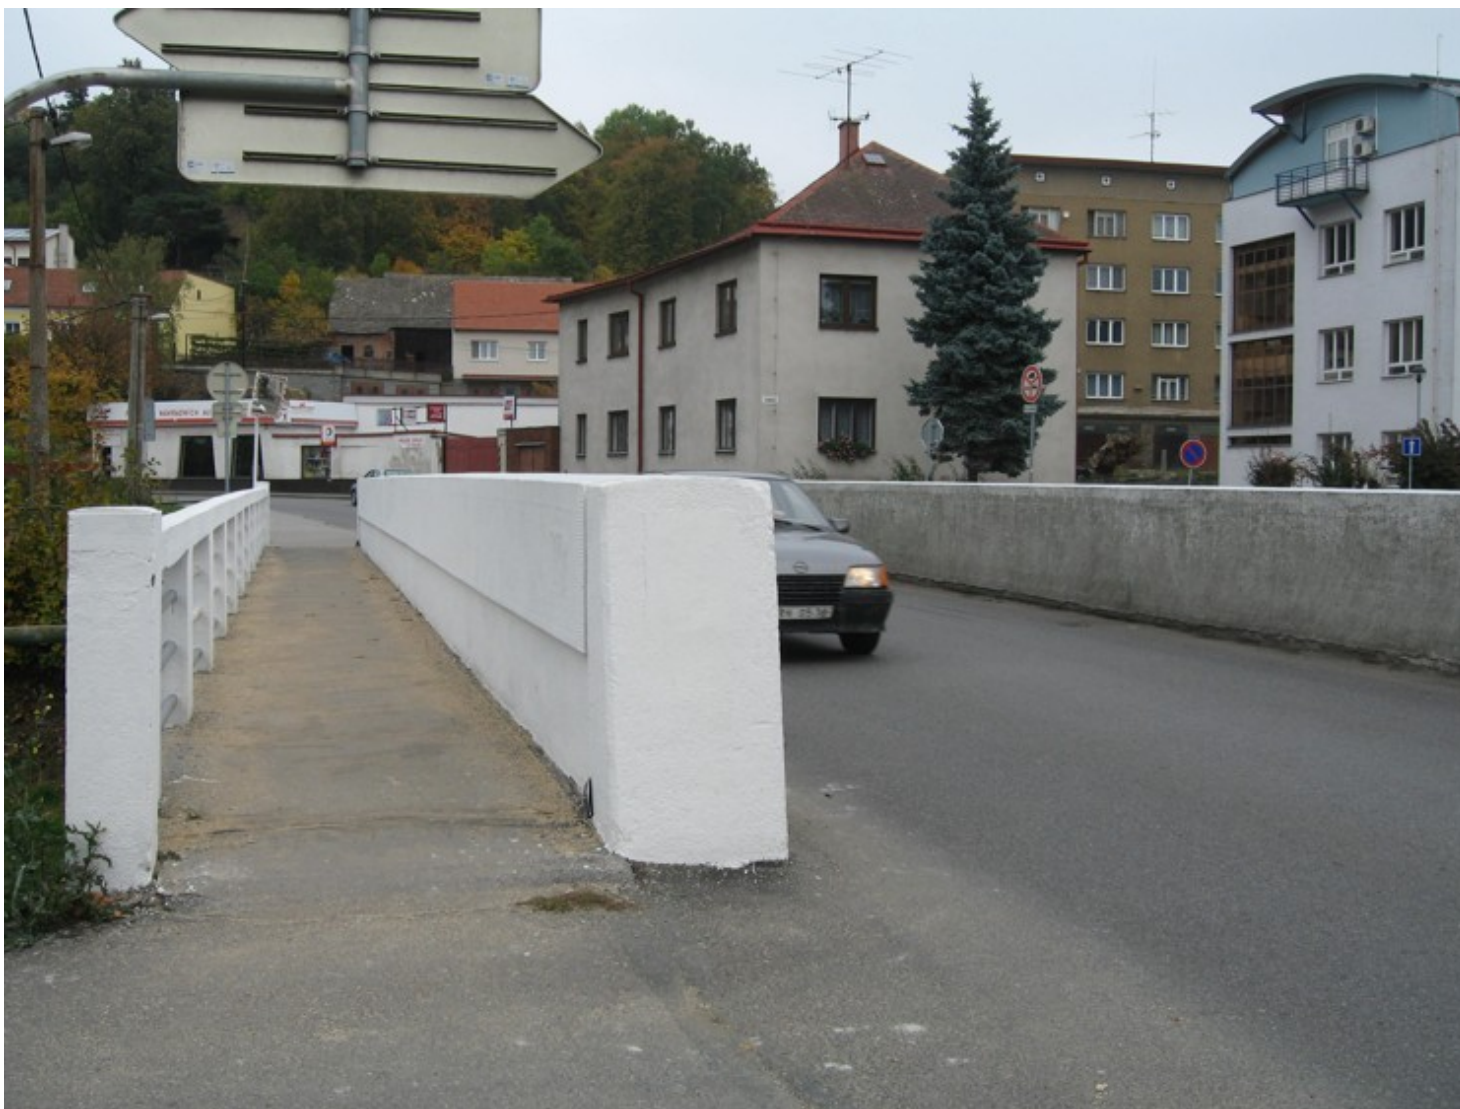
Betonové zábradlí – kritická rozhledová překážka

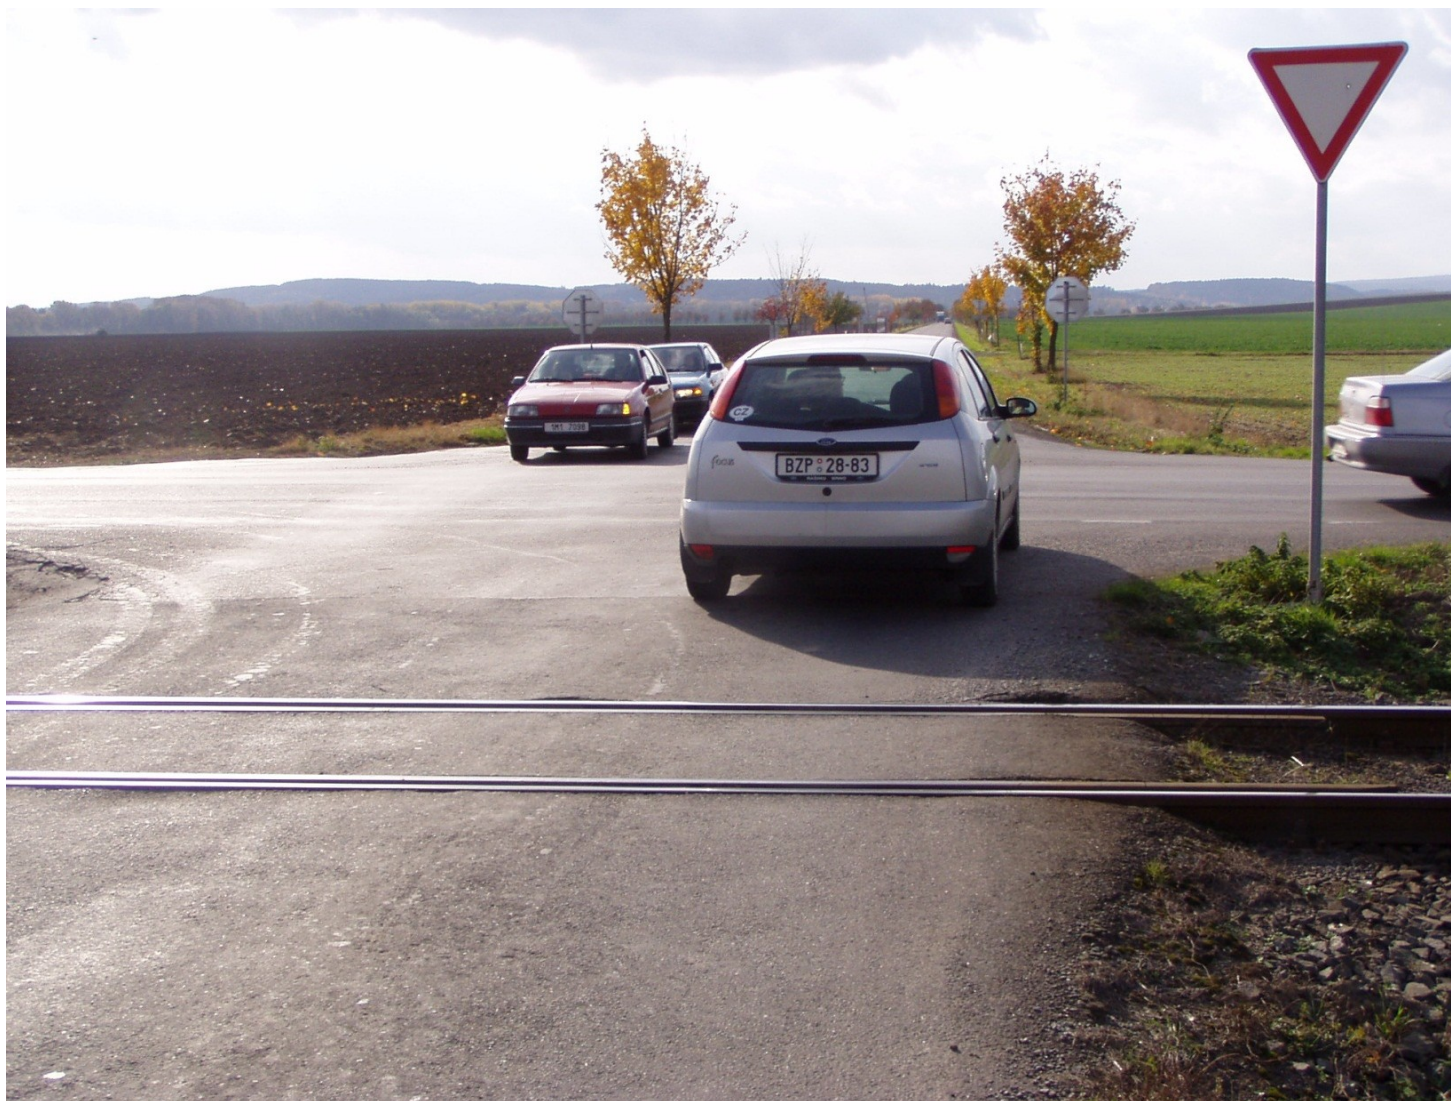
Pocit ohrožení řidiče případným vlakem

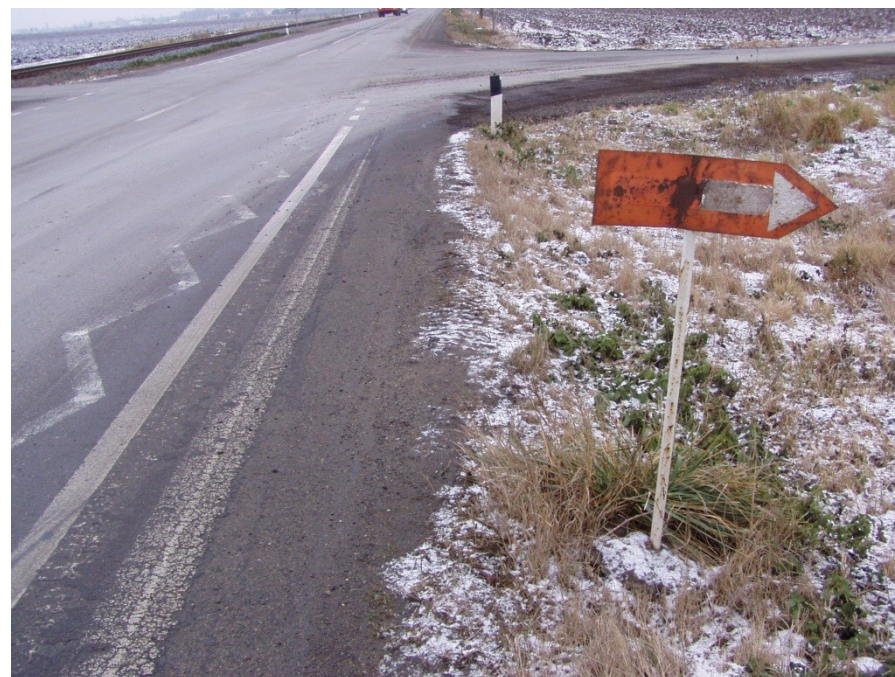
„Zapomenutá“ značka zhoršující rozhled

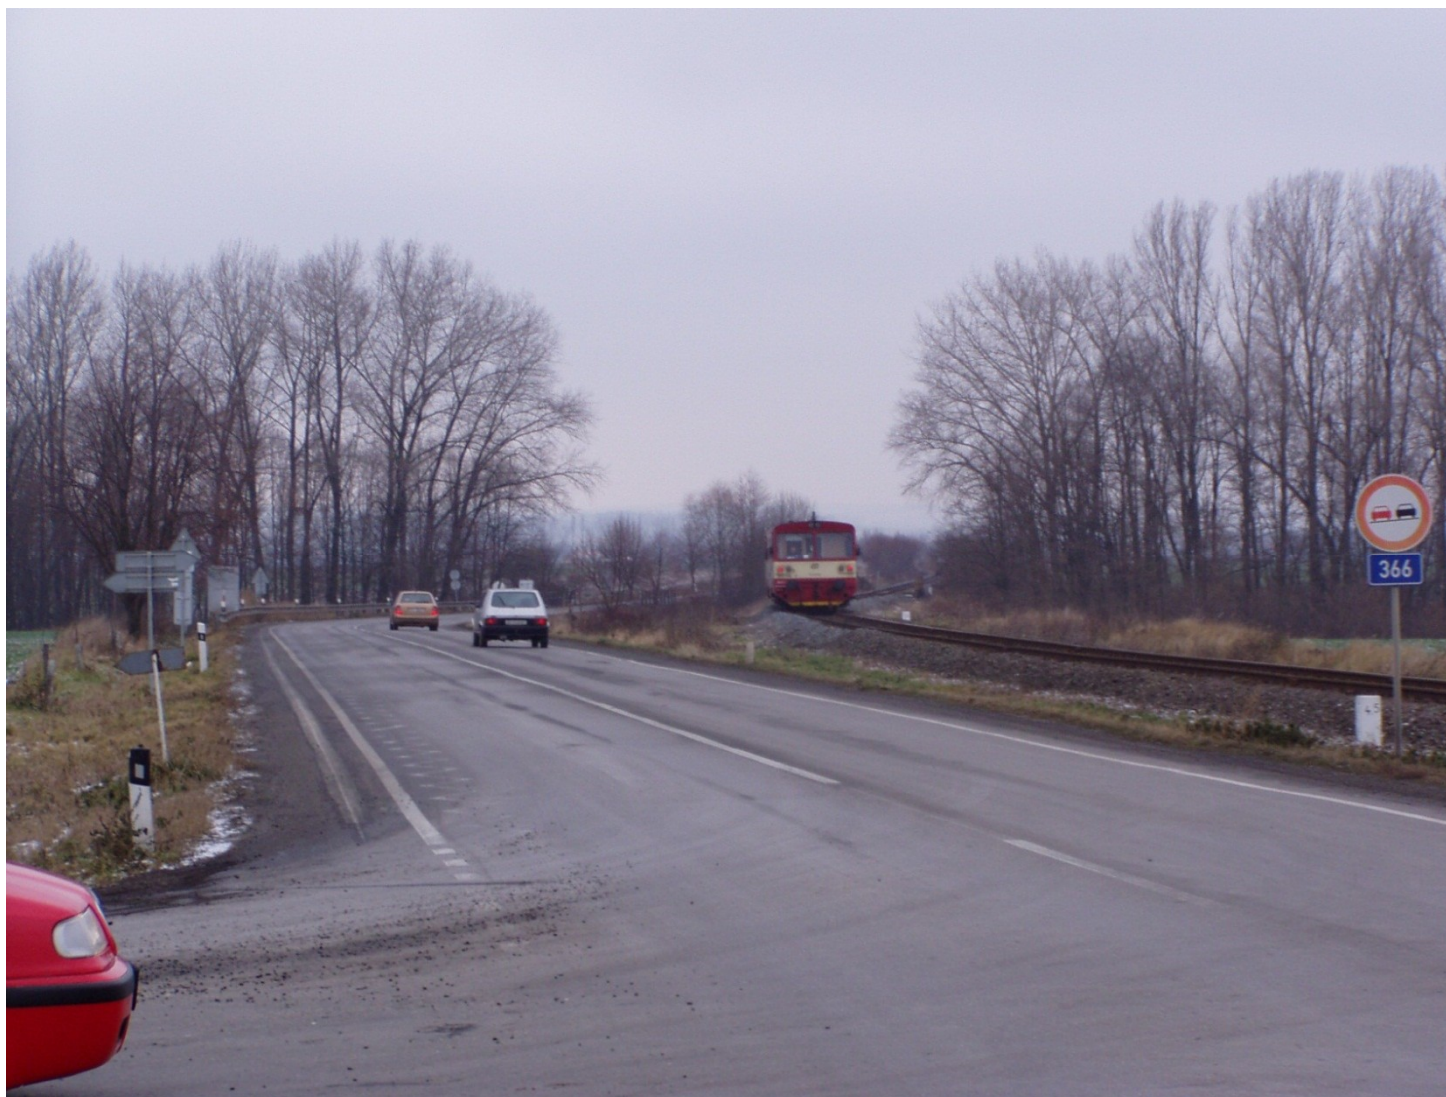
Dopravní situace složitější o provoz na dráze

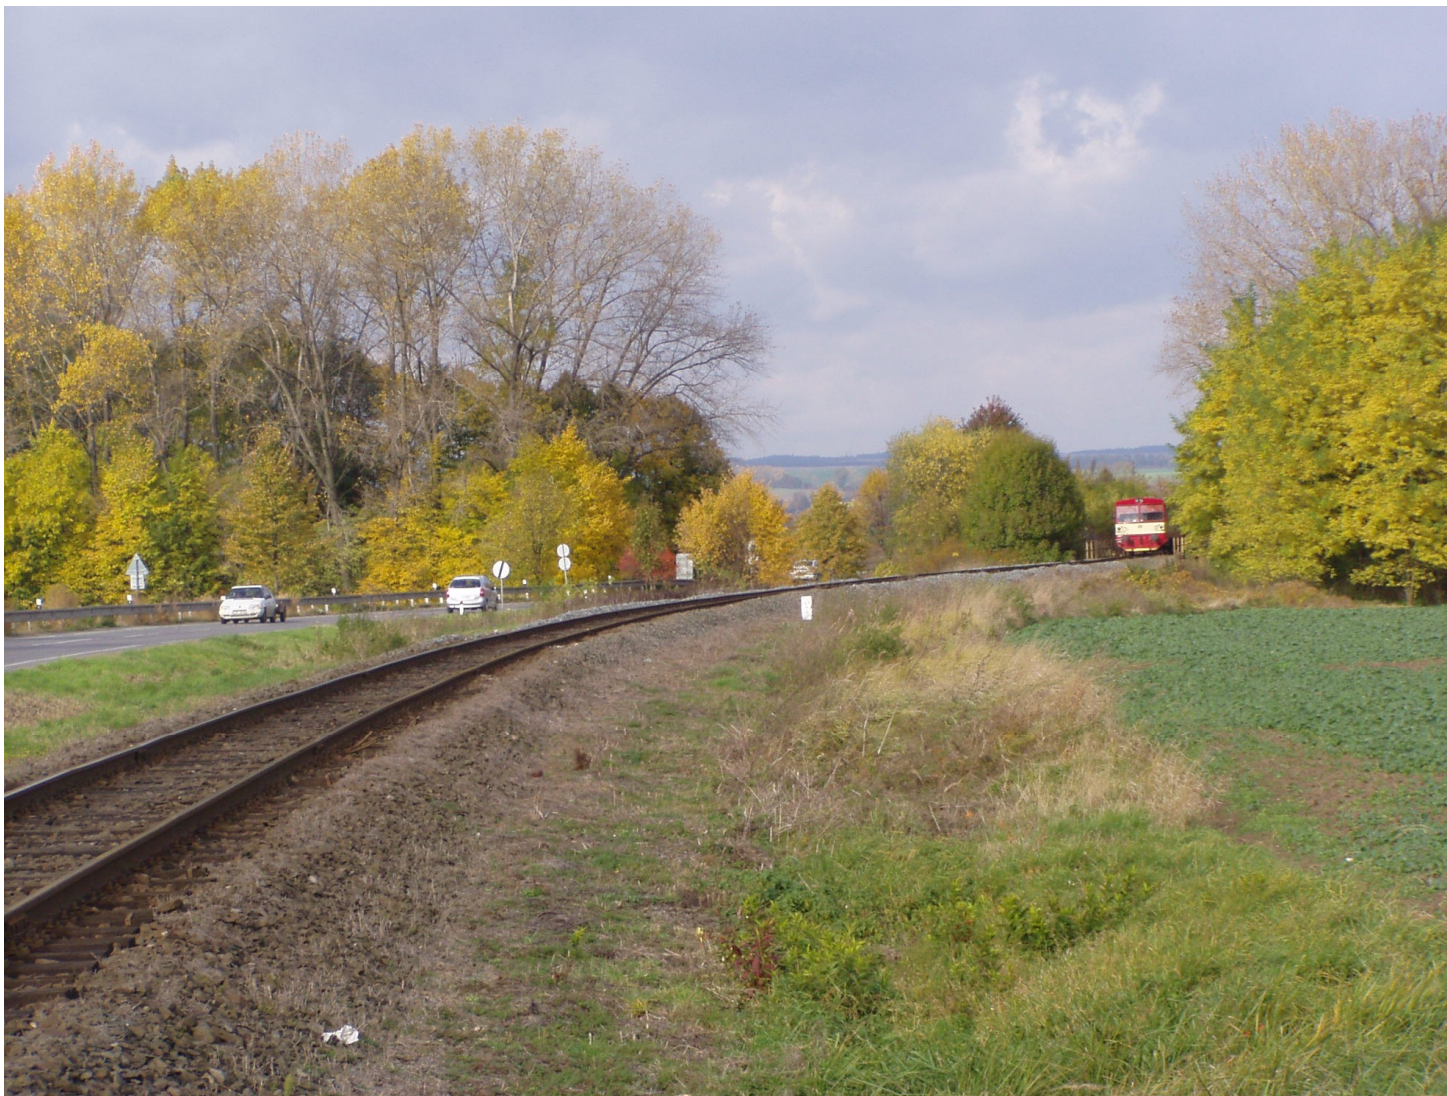
Nedostatečný rozhled vzhledem k traťové rychlosti

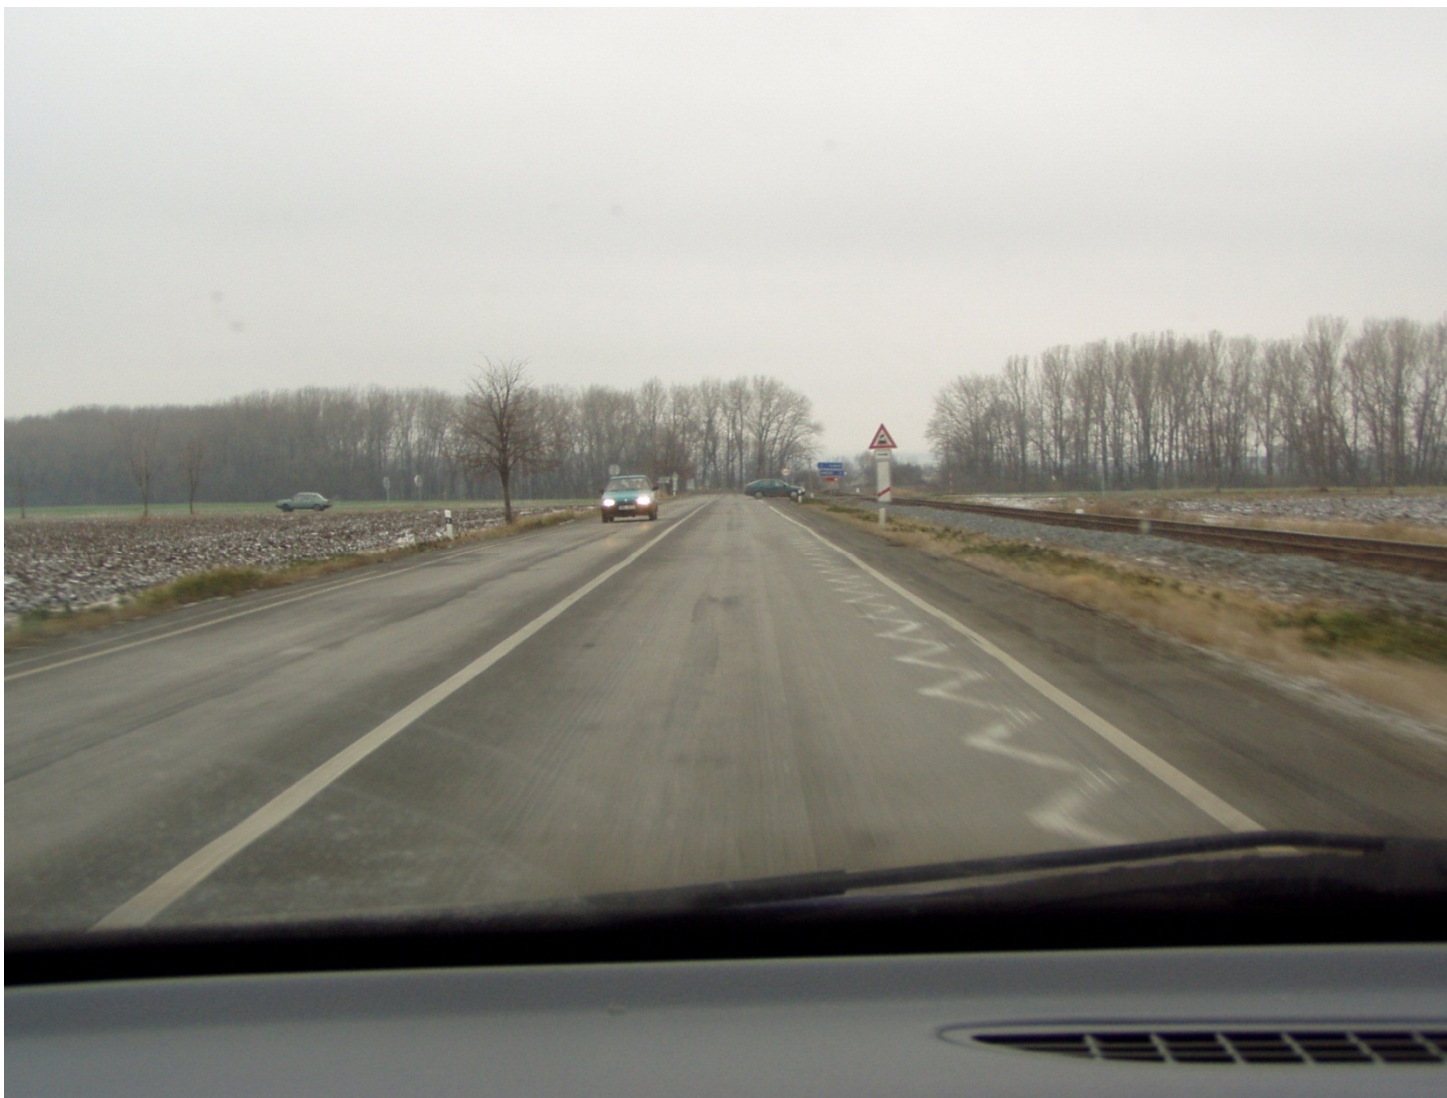
Chybějící odbočovací pruhy, možná horší adheze
