## **Hlubková analýza dopravních nehod - příklady nehod z extravilánových komunikací**

Andres, Josef  
2012

# HLOUBKOVÁ ANALÝZA DOPRAVNÍCH NEHOD - PŘÍKLADY NEHOD Z EXTRAVILÁNOVÝCH KOMUNIKACÍ

**VYŠETŘOVACÍ ZPRÁVA  
Z ANALÝZY DOPRAVNÍ NEHODY  
ZE DNE [REDACTED]  
NA EXITU 190 DÁLNICE D1 V BRNĚ**

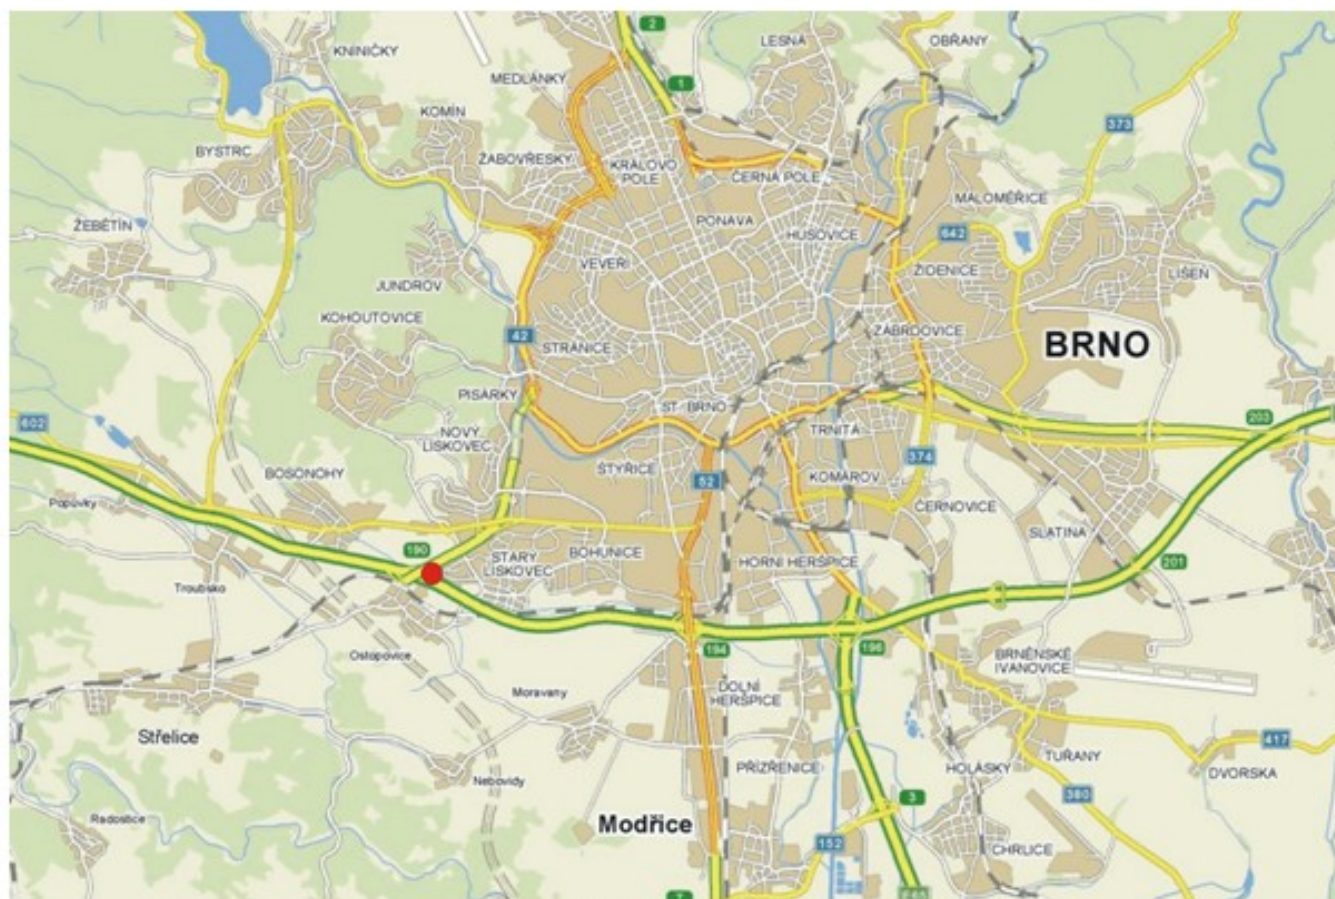
Obr. 2-1 – Místo DN

Dálniční rampa exitu 190 ve směru od Vyškova na Brno – Bohunice je ve směrovém oblouku o poloměru cca 100 m, vozovka je 2pruhová a celkové šířce 7,5 m mezi vodíci proužky, její niveleta stoupá se sklonem je 6 %, příčný sklon je dostředný a to 1 %. Na vnitřní straně rampy je za svodidlem umístěna protihluková stěna. Živičná vozovka je dobré kvality, v době nehody byla suchá s teplotou povrchu 8 st. Celsia.

Z řešení nehody vyplývá zásadní doporučení ke zvýšení bezpečnosti silničního provozu v daném místě spočívající v úpravě příčného sklonu předmětné rampy. K nehodě sice došlo z důvodu nepřizpůsobení rychlosti jízdy stavebním podmínkám komunikace, v porovnání s ČSN 73 6101, příp. ČSN 73 6102 však je stávající výškové uspořádání rampy v rozporu s normovými parametry, kdy pro směrový poloměr 100 m je zapotřebí, aby příčný dostředný sklon byl např. pro návrhovou/směrodatnou rychlost 40 km/h 5 %, zatímco skutečný sklon je v rozmezí jen 1,0-1,5 %. To není v souladu ani se základním příčným normovým sklonem. Do doby realizace úpravy příčného sklonu je zapotřebí řidiče důrazně na tento stavební nedostatek upozornit a pomocí dopravního značení snížit dovolenou rychlost jízdy v inkriminovaném úseku na 40 km/h pro osobní automobily a 30 km/h pro nákladní automobily.

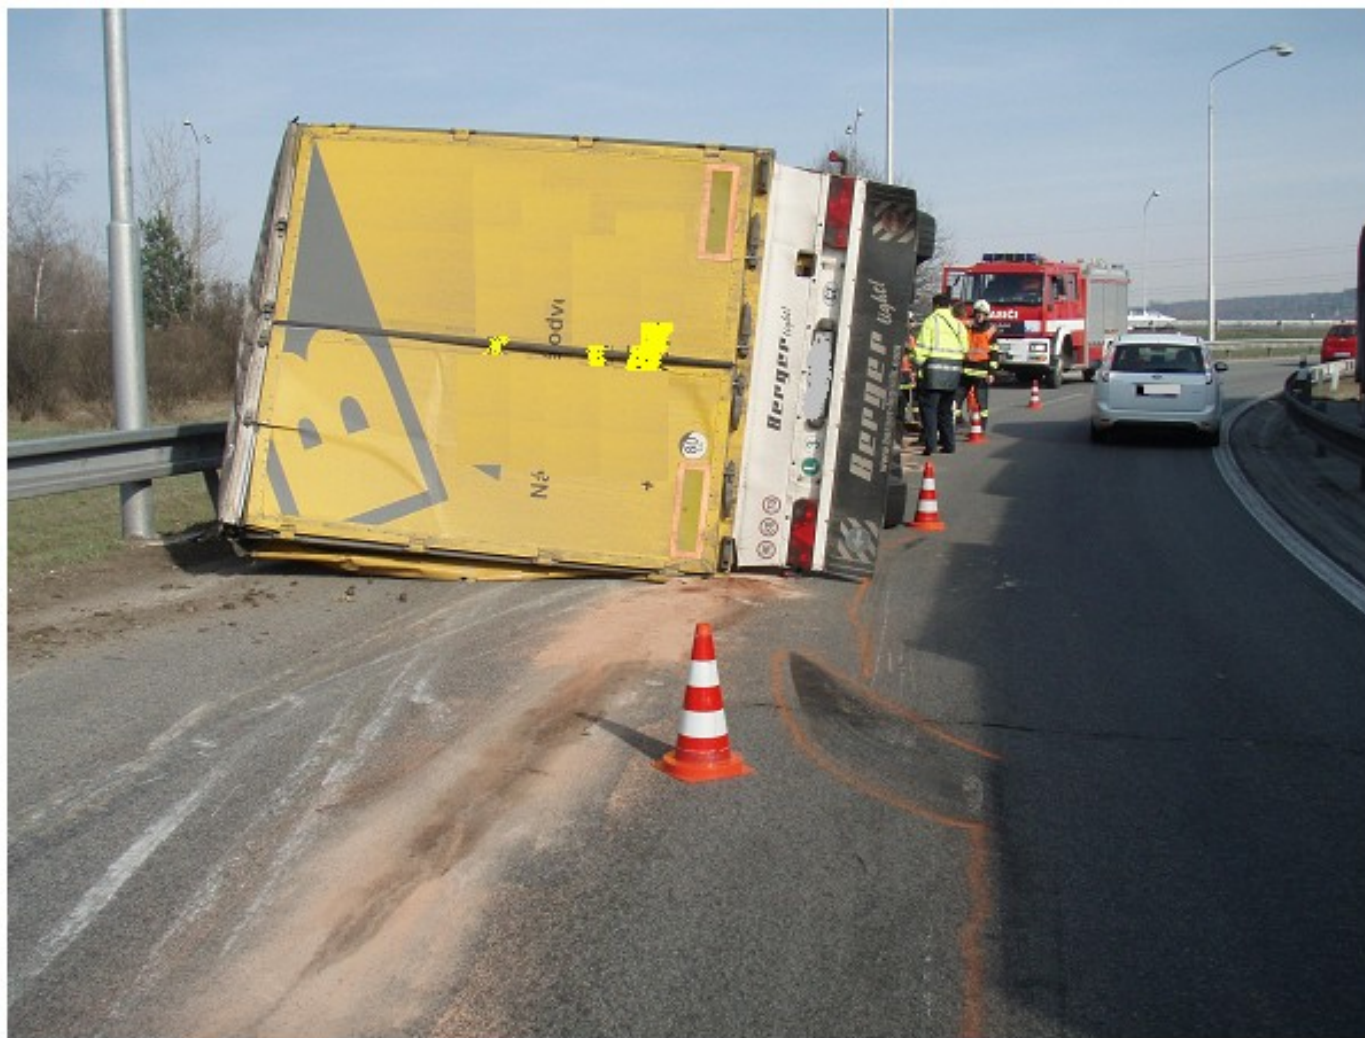
Řidič nákladního automobilu DAF s naloženým přívěsem vjel zřejmě nepřiměřenou rychlostí na odbočovací rampu exitu 190 dálnice D1 ve směru od Vyškova k Brnu - Bohunicím a v pravotočivé zatáčce nezvládl vozidlo a převrátil se. V době příjezdu vyšetřovací skupiny HADN byl řidič již odvezen sanitkou záchranné služby na ošetření do nemocnice.

Obr. 2-1-1 – Pohled na převrácený kamion na rampě exitu 190 ze směru jízdy

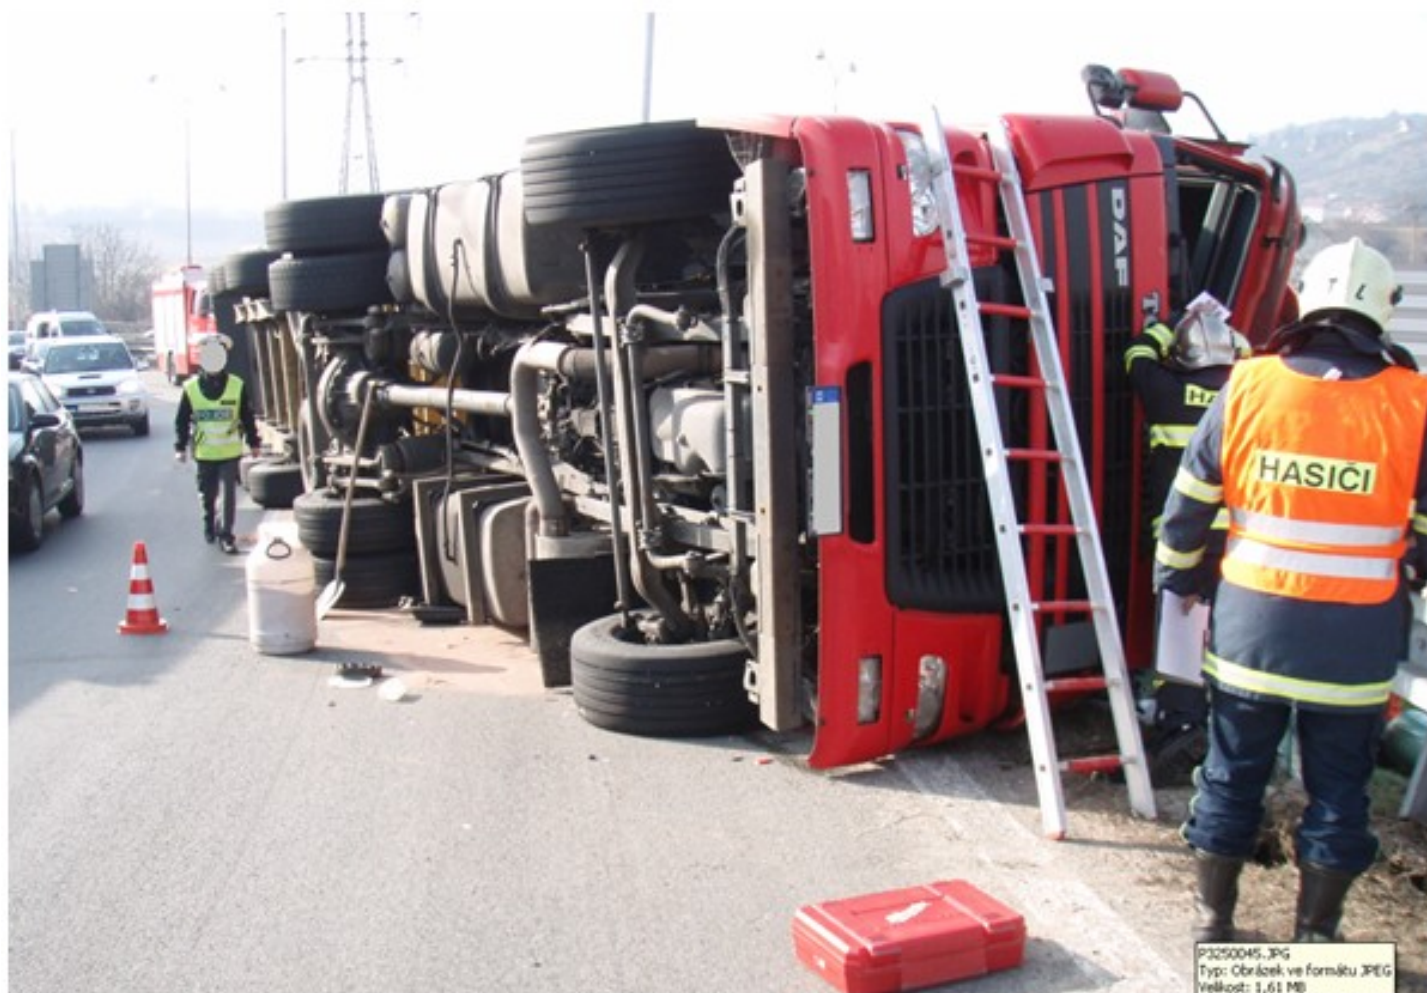
Obr. 4-2 – Pohled na přední část a podvozek převráceného tahače DAF XF 95.430

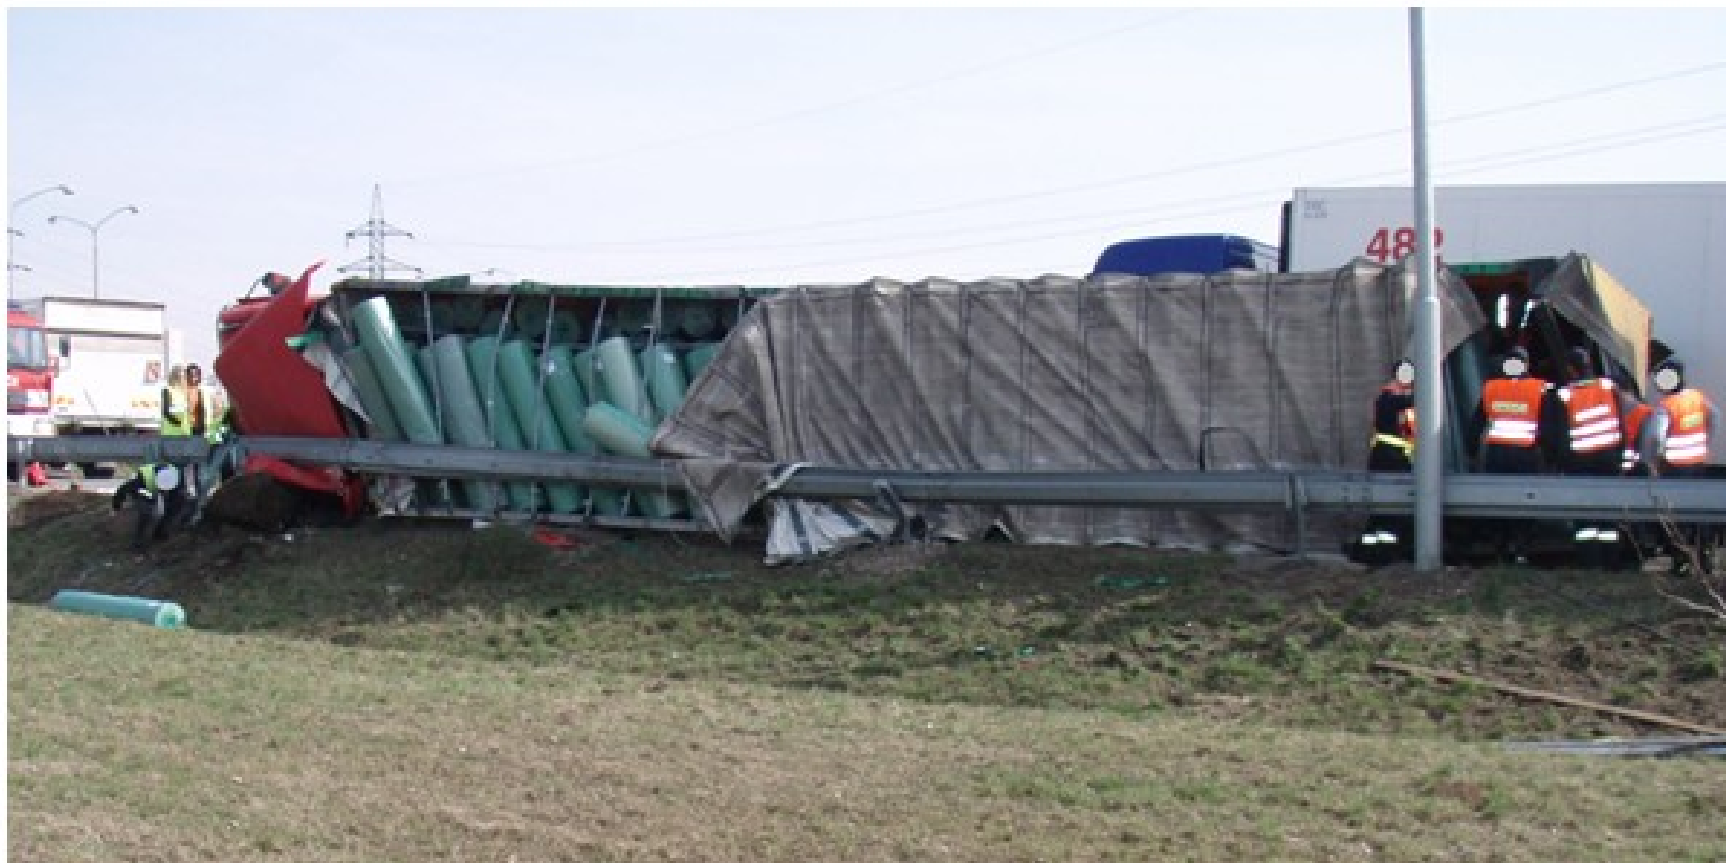
**Obr. 4-4 – Pohled na poškození horní části návěsu Berger**

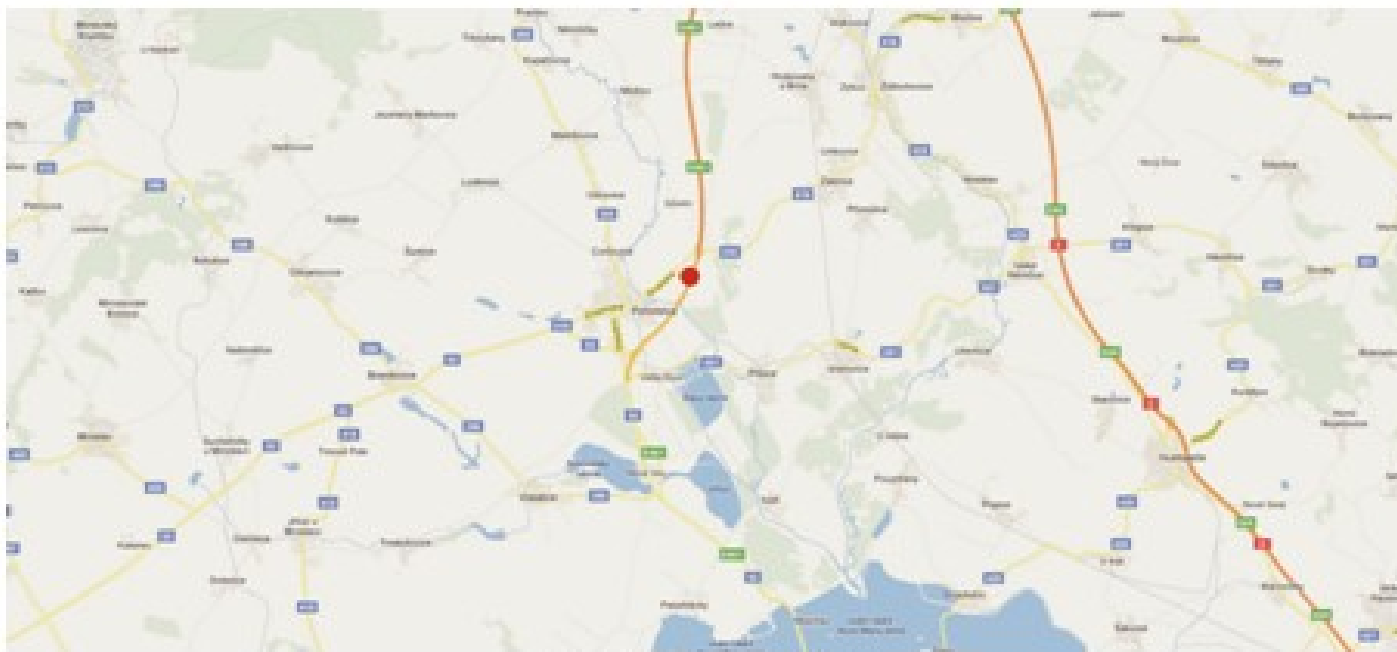
Obr. 2-1 – Místo DII

Silniční pás předmětného úseku 4pruhové, fyzicky rozdělené rychlostní komunikace R 52 je v km 18,7 ve směru Pohořelice – Erno 2pruhový o celkové šířce 10,7 m, přičemž šířka jízdních pruhů je 4,1 a 4,0 m a šířka odstavného pruhu je 2,6 m. Dálnice je v tomto úseku téměř v přímém směru, v násypu vysokém 3,5 m se sklonem svahu 54 %, tj. 2,2/1 a s mírným klesáním nivelety 0,2 % směrem na Erno. Nutno podotknout, že na tomto úseku rychlostní silnice je instalováno jen cca 24 m dlouhé ochranné svodidlo, jež nemá vzhledem ke své minimální délce téměř žádný praktický význam a ochraňuje před pádem do příkopy vozidla pouze v nejkritičtějších místě. Toto svodidlo se nikterak neprojevilo při neovladatelném pohybu havarovaného vozidla. Příčný sklon je zde jednostranný ve spádu k pravému okraji jízdního pásu a má hodnotu 2,1 %. Povrch vozovky je cementobetonový dobré kvality, v době nehody byl suchý. Teplota povrchu vozovky a vzduchu byla 21. st. Celsia. Počasí bylo oblačné, vítr byl čerstvý 9 – 12 m/s a vlhkost byla 43 %.

Z řešení nehody vyplynula nutnost přehodnocení potřeby instalace bezpečnostních svodidel. Předmětné místo mělo být vybaveno ve smyslu příslušné ČSN ochranným svodidlem, jež by sice nehodě nezabránilo, ale mohlo by výrazně snížit její následky.

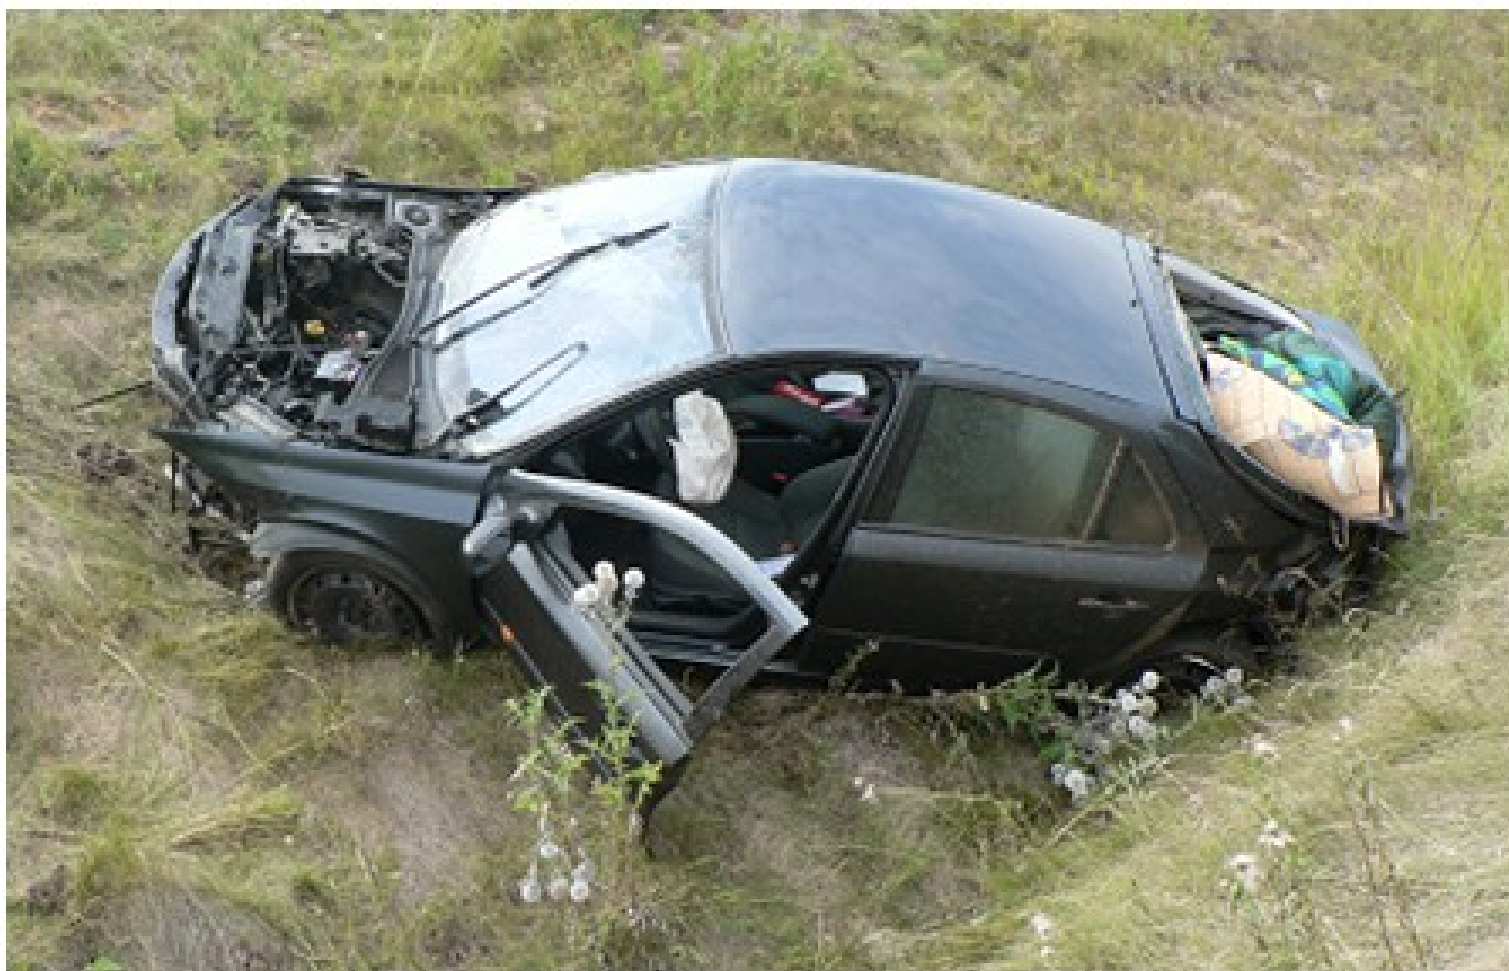
**Obr. 4-2 – Pohled na havarované vozidlo shora**

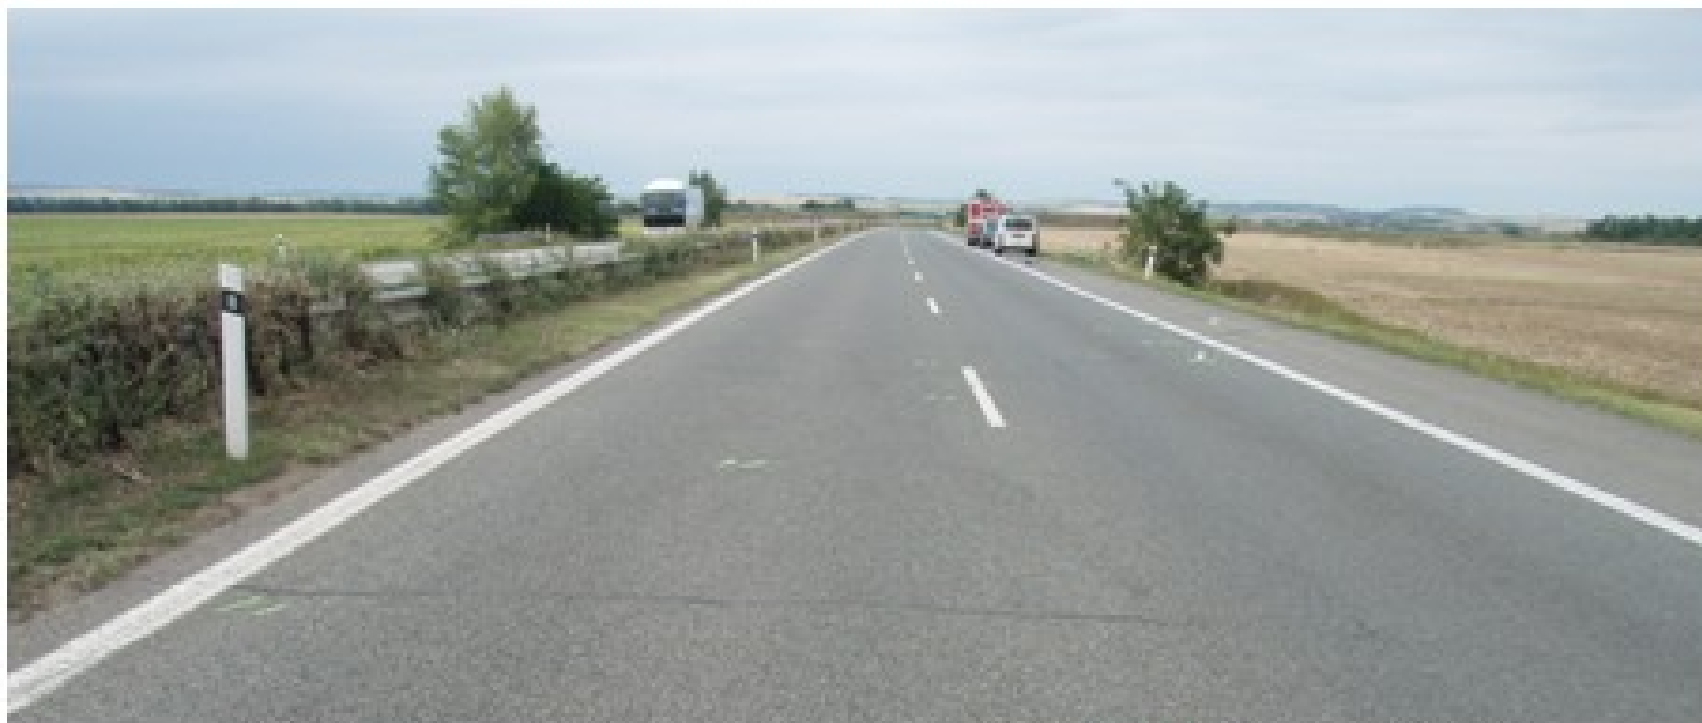
**Obr. 5-1 – Místo DII na R. 52, vpravo je skrytý 3,5 m hluboký příkop**

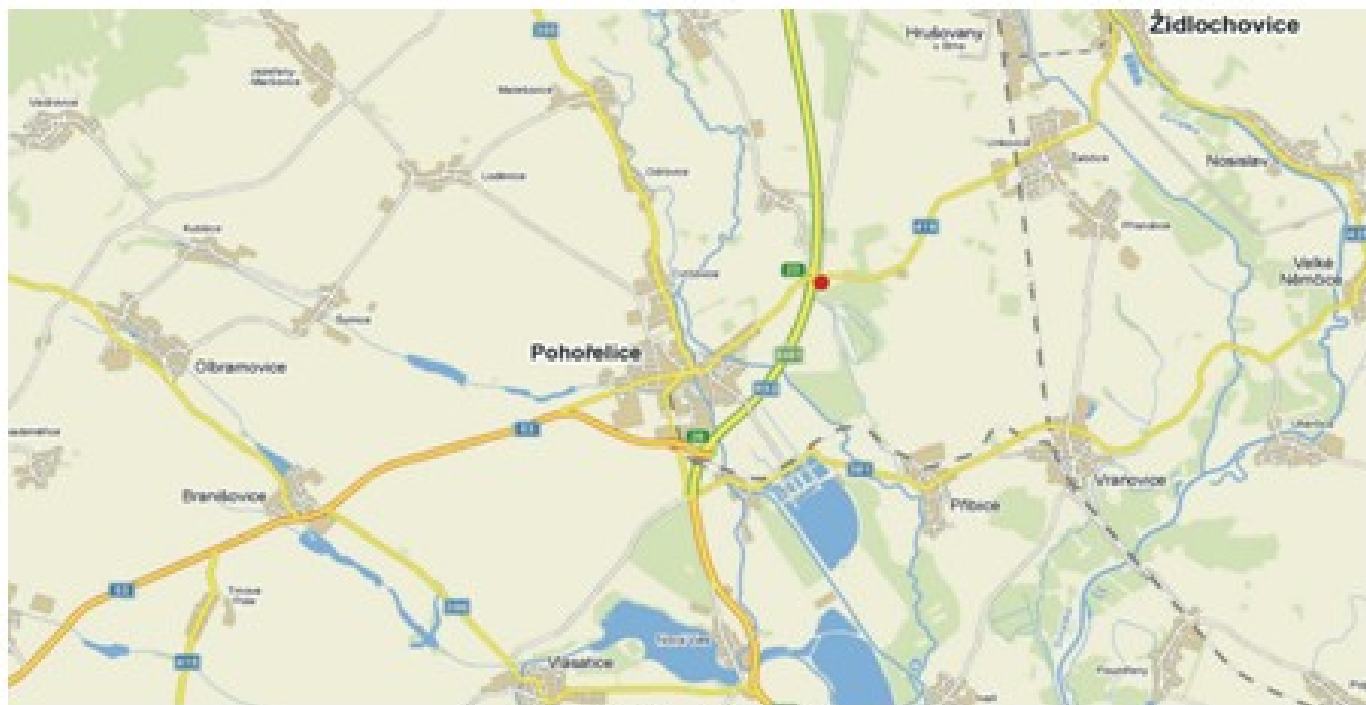
Obr. 2-1 – Místo DII

Křižovatka silnic R52 a II/416 je součástí jejich mimoúrovňového křížení. Rampa vedoucí ze silnice R52 je na uvedené křižovatce vedlejší komunikací a pokračuje v přímém směru silnicí III/42510 směrem na Rajhrad. Hlavní komunikací je silnice II/416 spojující Pohořelice s Žabčicemi a Židlochovicemi. Křižující se komunikace jsou v úsecích přilehlých ke křižovatce vesměs přibližně v kategoriích S 9,5, tj. s jízdními pruhy širokými 3,5 až 3,7 m a s minimálními zpevněnými krajnicemi. Podél všech komunikací je v prostoru křižovatky instalováno bezpečnostní svodidlo. Silnice II/416 je v prostoru křižovatky ve směrovém oblouku velkého poloměru (cca 500 m) a v zakružovacím vypuklém oblouku. V důsledku toho je rozhled vlevo pro řidiče vozidel najíždějících do křižovatky rampou ze silnice R52 velmi omezený a navíc ještě ztížen neprůhledným zábradlím nainstalovaným na přemostění silnice II/416 přes R52. V současné době je rychlost na silnici II/416 ve směru od Pohořelic omezena na 70 km/h. Živičná vozovka všech uvedených komunikací je dobré kvality, podélný sklon nivelety silnice II/416 je v prostoru křižovatky 0,8 % s klesáním ve směru od Pohořelic, příčný sklon je jednostranný, dostředný v rozmezí 1,7 až 3,4 %. V čase nehody byl povrch vozovky suchý, teplota vzduchu a vozovky byla 22, resp. 23. st. Celsia, rychlost větru byla 1 m/s a vlhkost 81 %.

Z řešení nehody vyplynulo, že v důsledku velmi omezeného rozhledu z vedlejší komunikace – rampy silnice R52 na hlavní – II/416 ve směru od Pohořelic je najíždění vozidel v tomto směru do křižovatky velmi problematické. Z toho důvodu se doporučuje další omezení rychlosti jízdy vozidel ve směru od Pohořelic před křižovatkou ze současných 70 km/h na 50 km/h a příp. i osazení odrazného zrcadla. Rovněž vhodné je odstranění vzrostlé zeleně poblíž přemostění silnice II/416 přes R52.

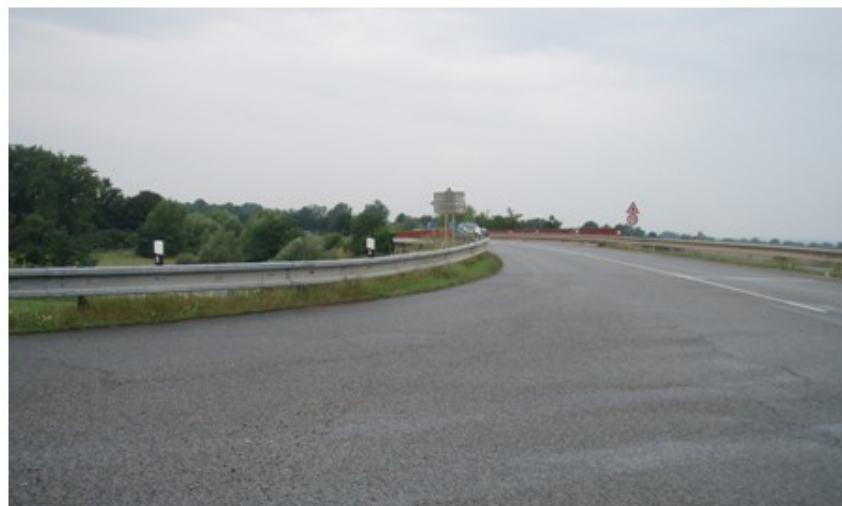
Obr. 5-1 – Pohled vlevo na silnici II/416 ve směru od Pohořelic z místa řidiče vozidla stojícího na vedlejší komunikaci – rampy ze silnice R52

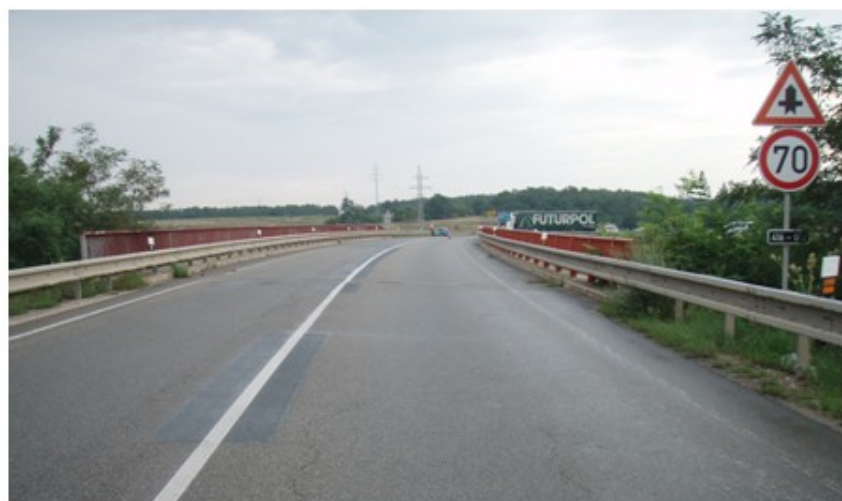
Obr. 5-2 – Pohled na křižovatku ze silnice II/416 ve směru od Pohořelic

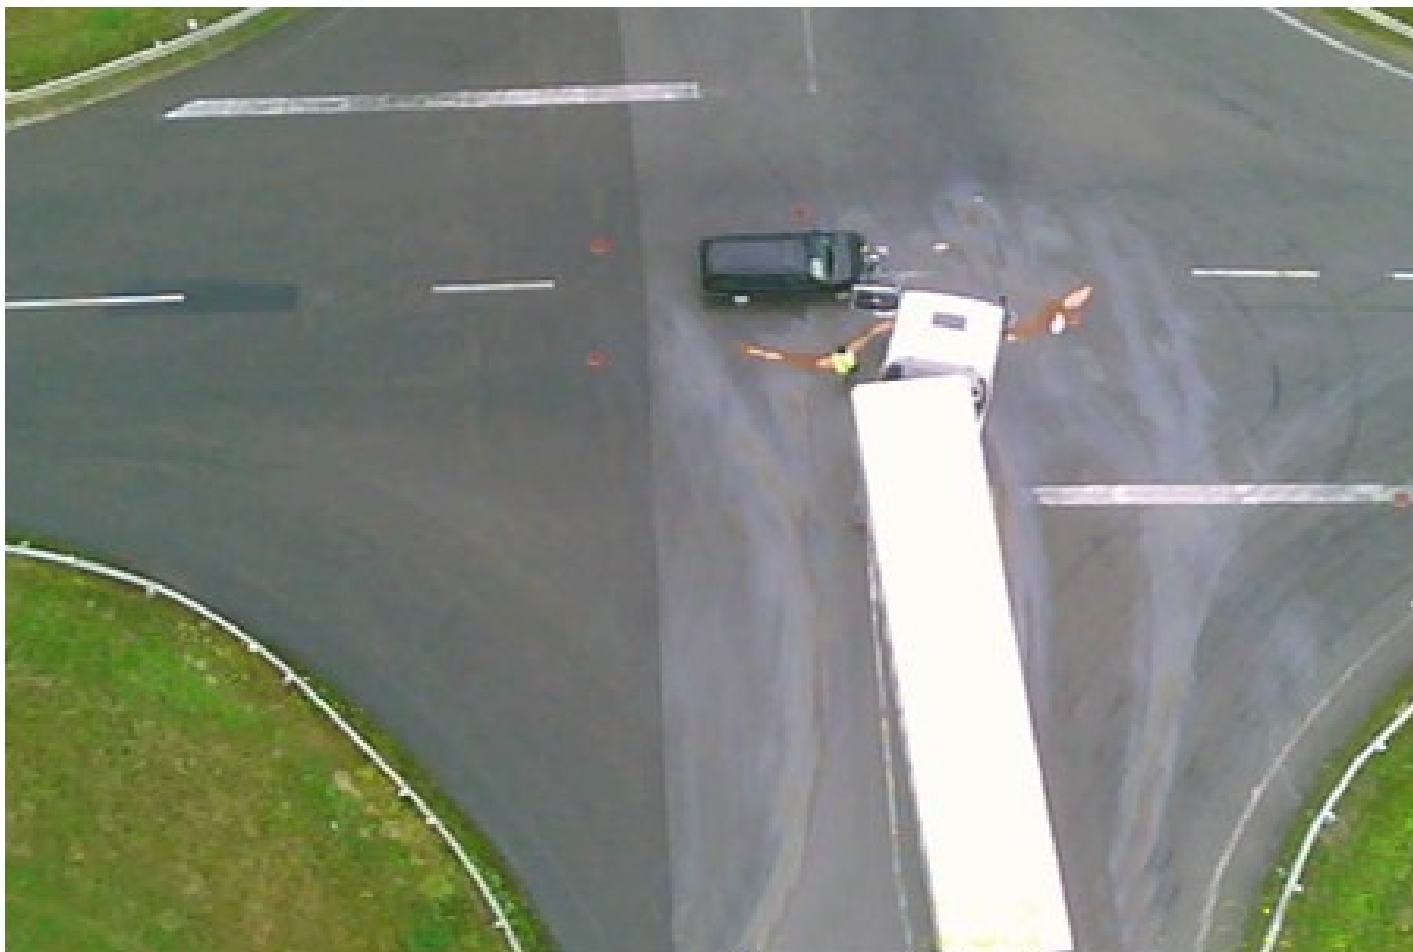
**Obr. 8-5 – Poloha vozidel po příjezdu vyšetřovací sk. HADII**

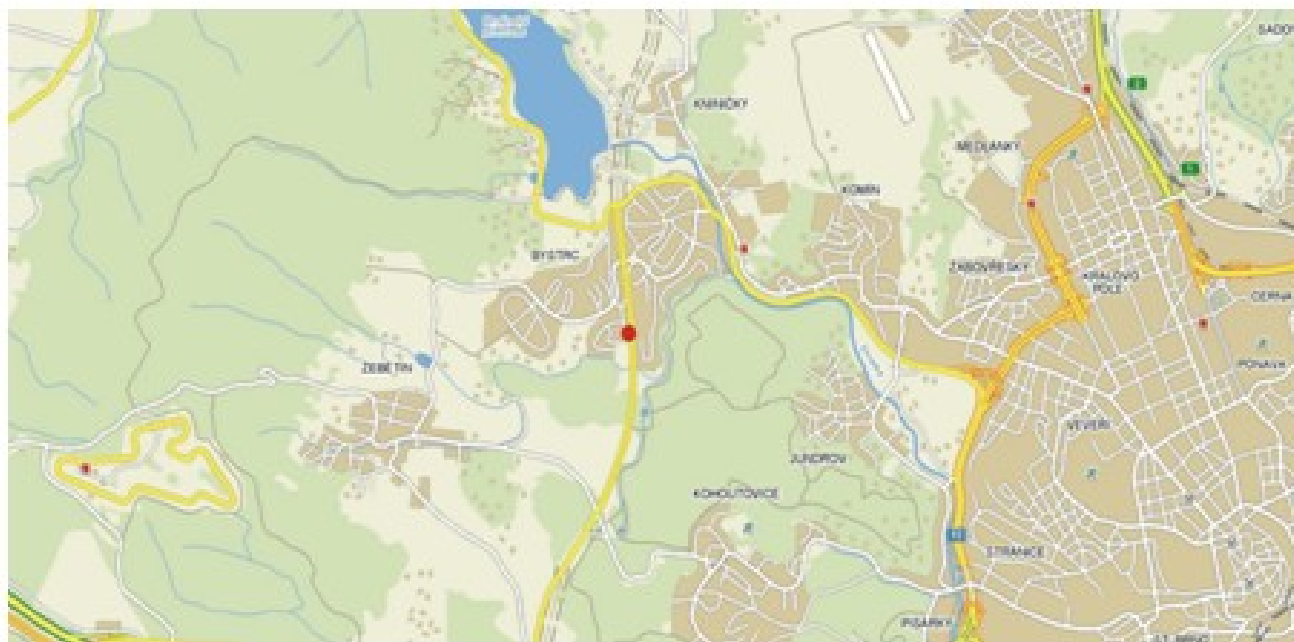
Obr. 2-1 – Místo DII

Komunikace Stará dálnice (silnice III/3844) je 4pruhová, směrově rozdělená, spojující městské části Kohoutovice a Bosonohy s Bystřicí. Křižovatka s ulicí Štouračovou je styková, se šikmým napojením vedlejší komunikace. V obou směrech je na komunikaci povolena rychlost 80 km/h (obec). Přechod pro chodce je vybaven světelně signalizačním zařízením umožňujícím přecházení chodců. V místě nehody je hlavní komunikace v přímém směru a v podélném spádu 3,3 % stoupajícím ve směru od Kohoutovic, tedy ve směru jízdy vozidla Rover. Příčný sklon je střechovitý, klesající od středního dělicího pásu směrem ke krajnicím a to 1,4 %. Šířka živičné vozovky je v rozmezí 8,5 – 9,0 m, přičemž jízdní pruhy jsou 3,3 až 5,0 m široké, zbytek šířky tvoří odstavenné pruhy. V čase nehody byl povrch vozovky suchý, teplota vzduchu a vozovky byla 26 st. Celsia, rychlost větru byla 1 m/s.

Z řešení nehody vyplynulo, že světelně signalizační zařízení (SSZ) na přechodu pro chodce může být pro některé řidiče velmi matoucí a to z toho důvodu, že se mohou domnívat, že zelený signál se může týkat provozu na celé křižovatce a ne pouze organizace provozu na přechodu pro chodce. Z toho důvodu by bylo vhodné vybavit SSZ celou křižovatku a řídit jím nejen provoz chodců, ale kompletní provoz motorových vozidel. Vzhledem k poměrně vysokým rychlostem jízdy je dále doporučeno snížit rychlost na maximálně 70 km/h (lépe na 50 km/h). Z dlouhodobého hlediska by bylo vhodné toto křížení řešit mimoúrovňově.

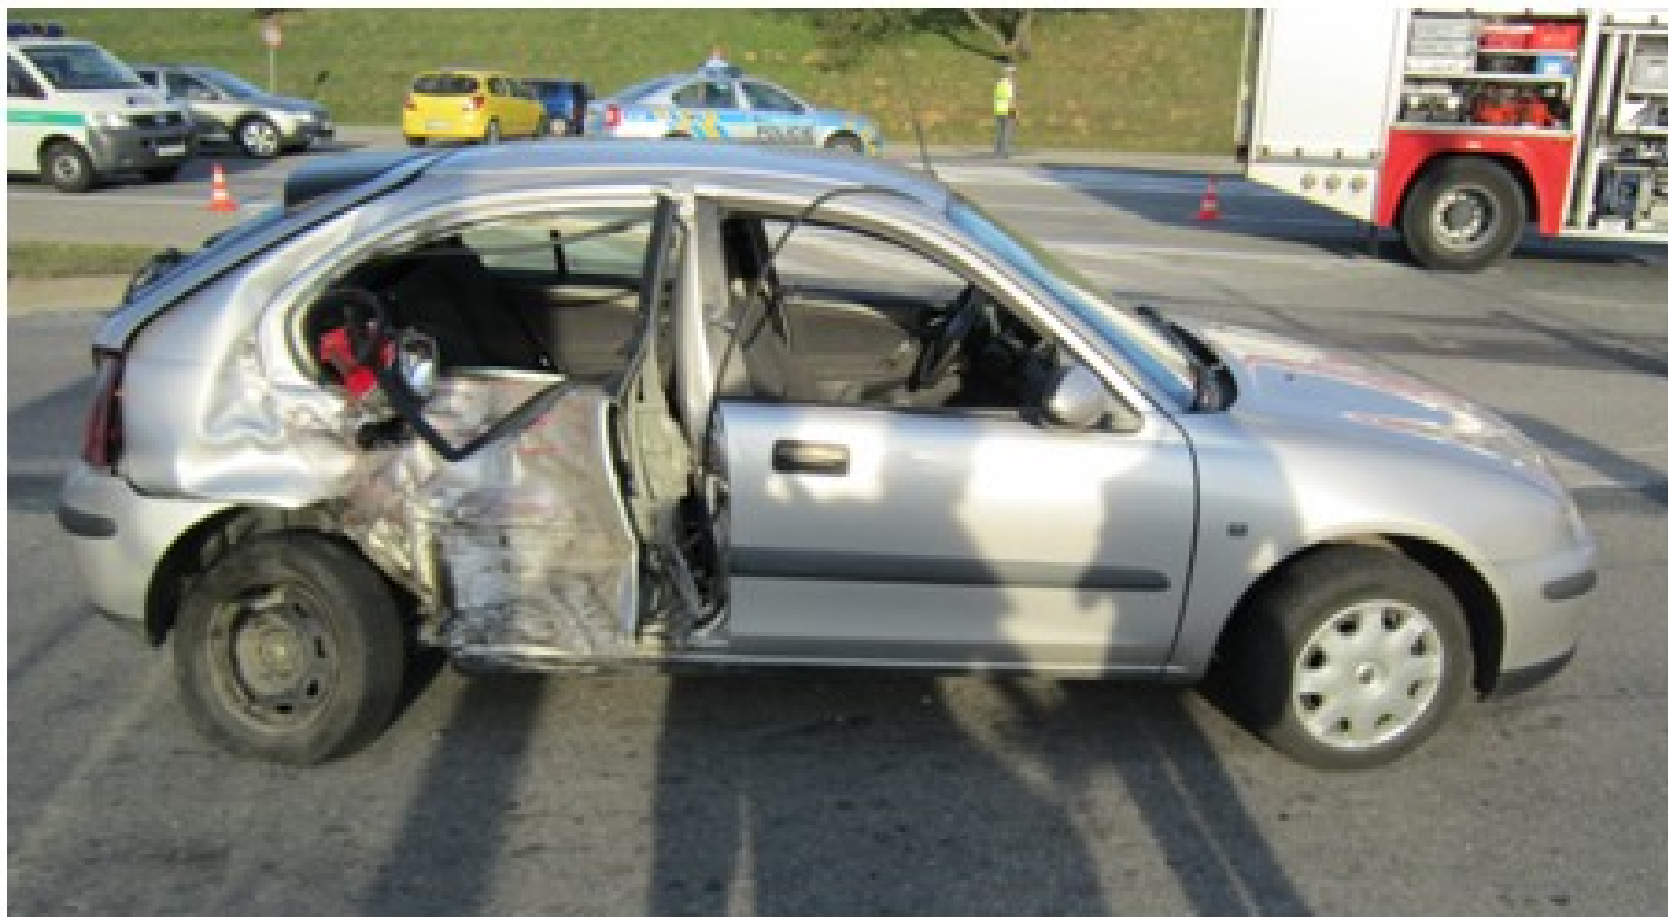
**Obr. 4-1 – Pohled na poškozenou pravou stranu vozidla Rover 25**

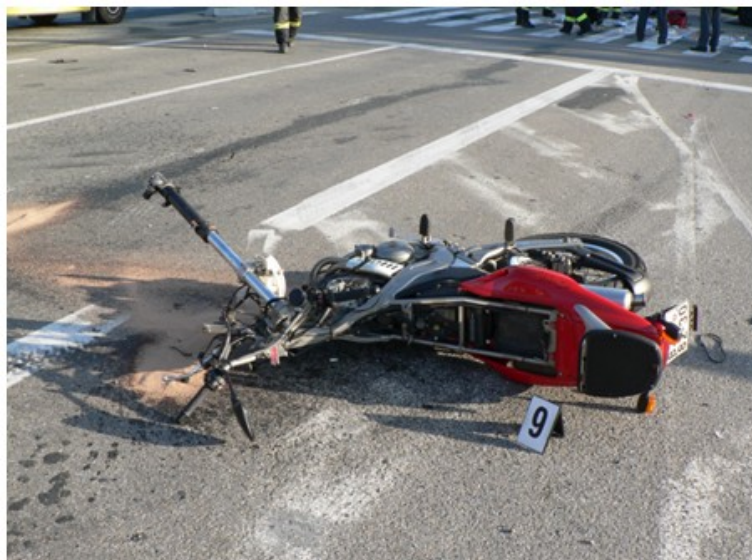
Obr. 4-3 – Motocykl Cagiva 500 po DII

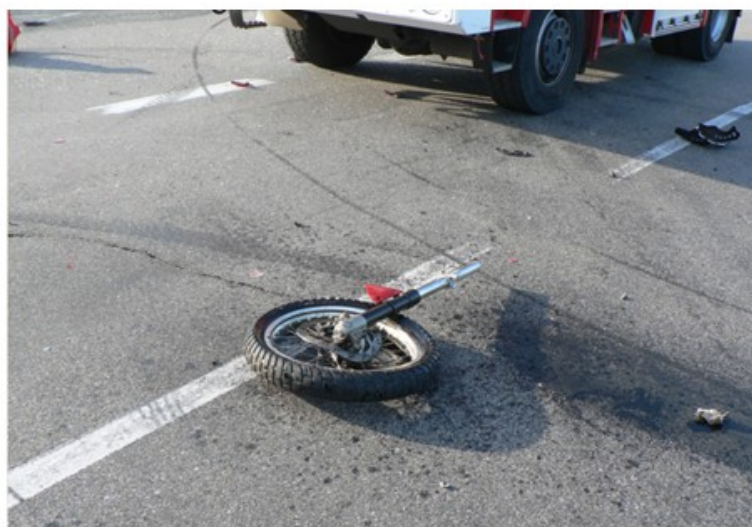
Obr. 4-4 - Ulomené přední kolo s částí vidlice motocyklu Cagiva 500

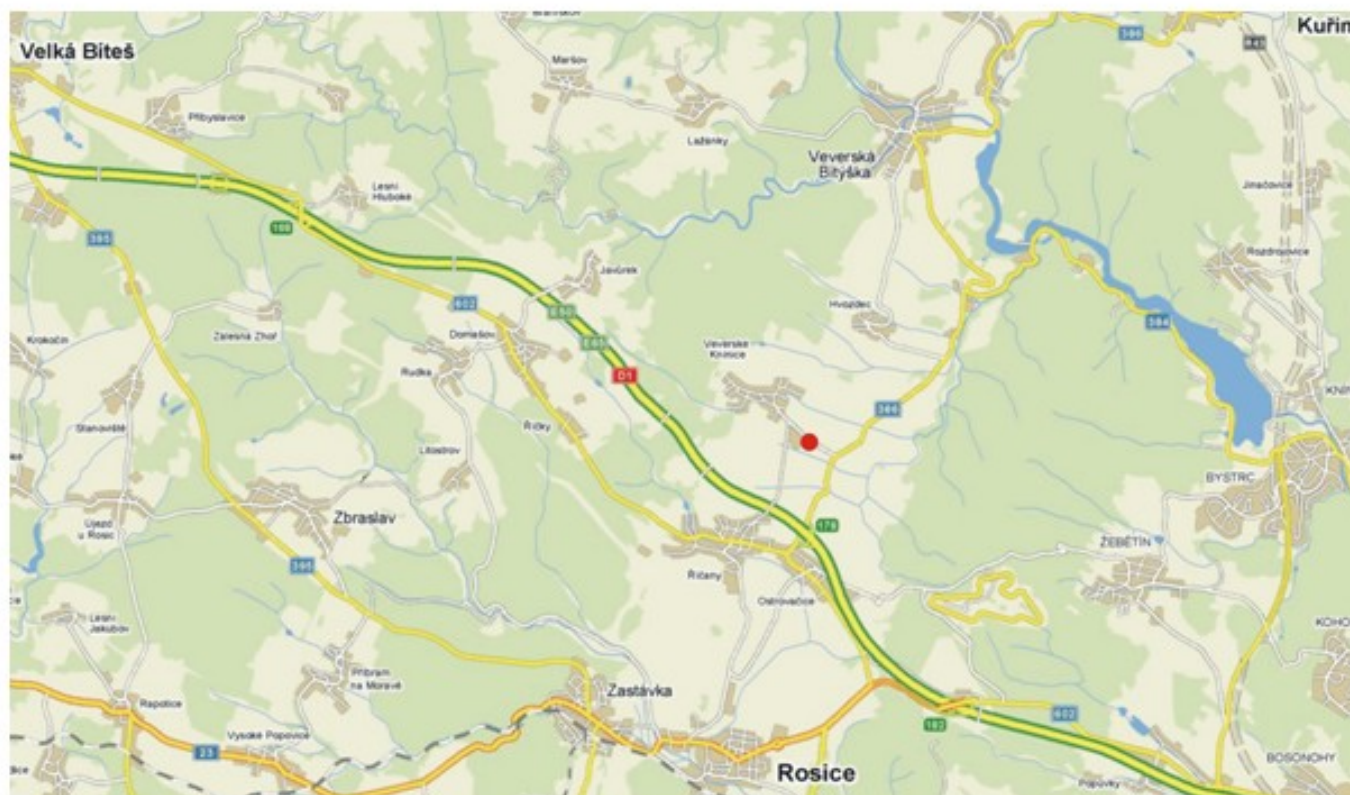
Obr. 2-1 – Místo DN

Silnice III/3867 spojující obec Veverské Knínice se silnicí II/386 je v inkriminovaném úseku směrově členitou 2pruhovou obousměrnou komunikací. Místu nehody předchází levotočivý směrový oblouk o poloměru cca 280 m. Šířka vozovky je v místě nehody pouze 5,8 m, vozovka je navíc oboustranně a bezprostředně lemována vzrostlými stromy. Na vozovce není vyznačen vodící proužek. Niveleta komunikace klesá ve směru od Veverských Knínic 2,6 %, příčný sklon je střechovitý 2,7 až 2,8 %. Živičný povrch vozovky je s místními vysprávkami. V čase nehody byl povrch vozovky suchý, teplota vzduchu a vozovky byla 16 resp. 21 st. Celсия, rychlost větru byla do 3 m/s a vlhkost 45 %. Orientačně byl zjištěn koeficient tření vozovky 0,65. Rychlost jízdy je v předmětném úseku povolena 90 km/h.

Z řešení nehody vyplynulo doporučení odstranit z blízkosti vozovky všechny vzrostlé stromy, které tvoří pevnou překážku v provozu.

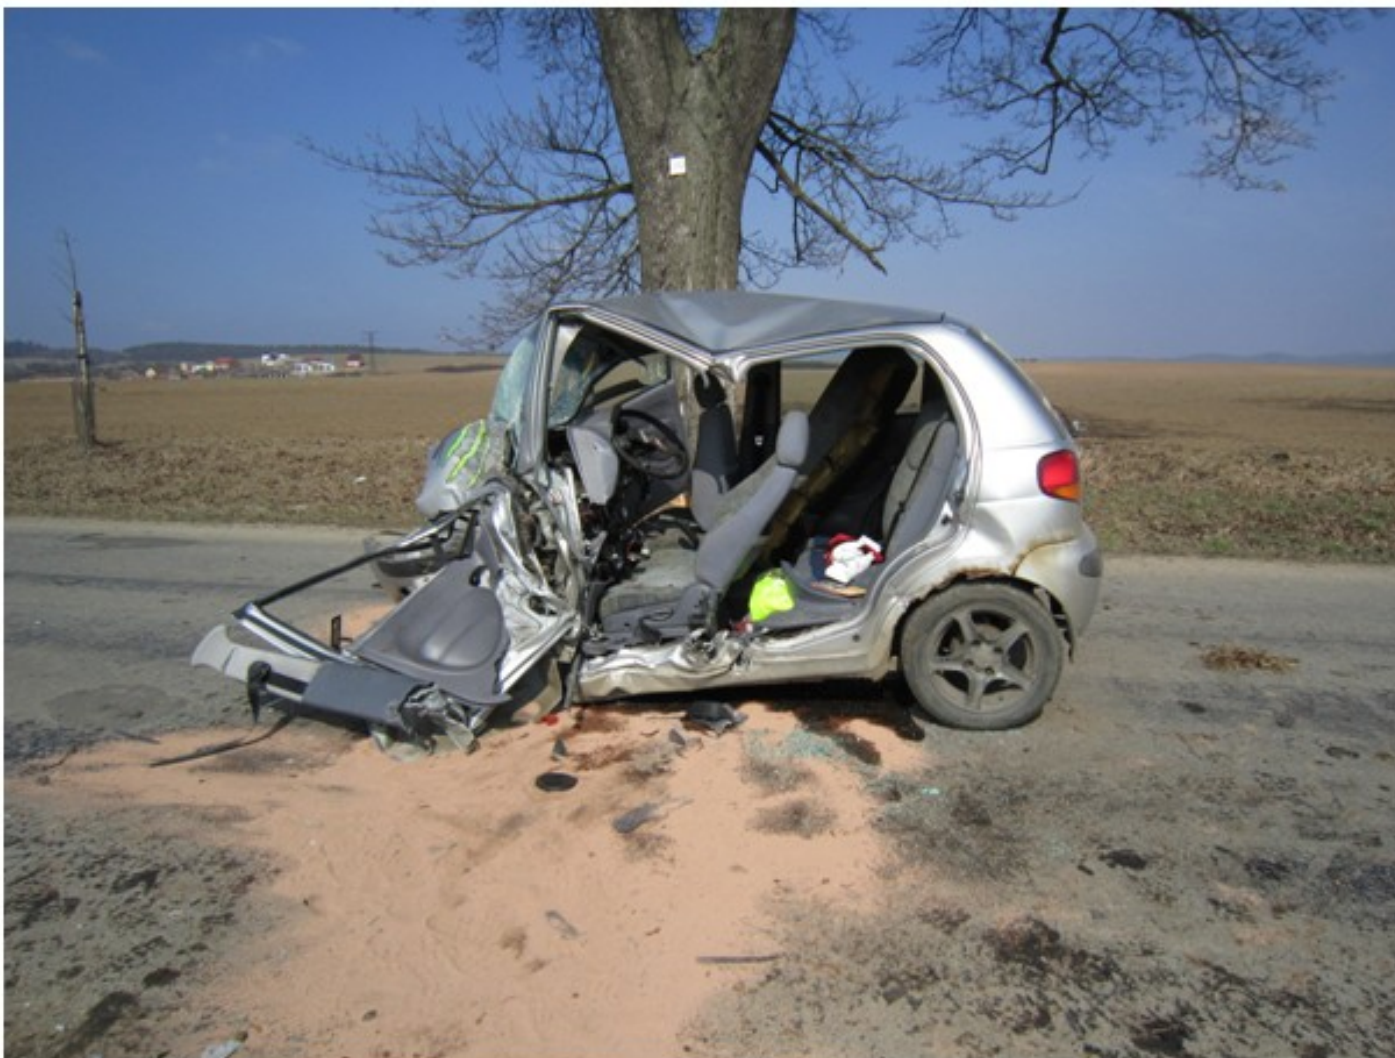
Obr. 4-1 – Boční pohled na zničené vozidlo

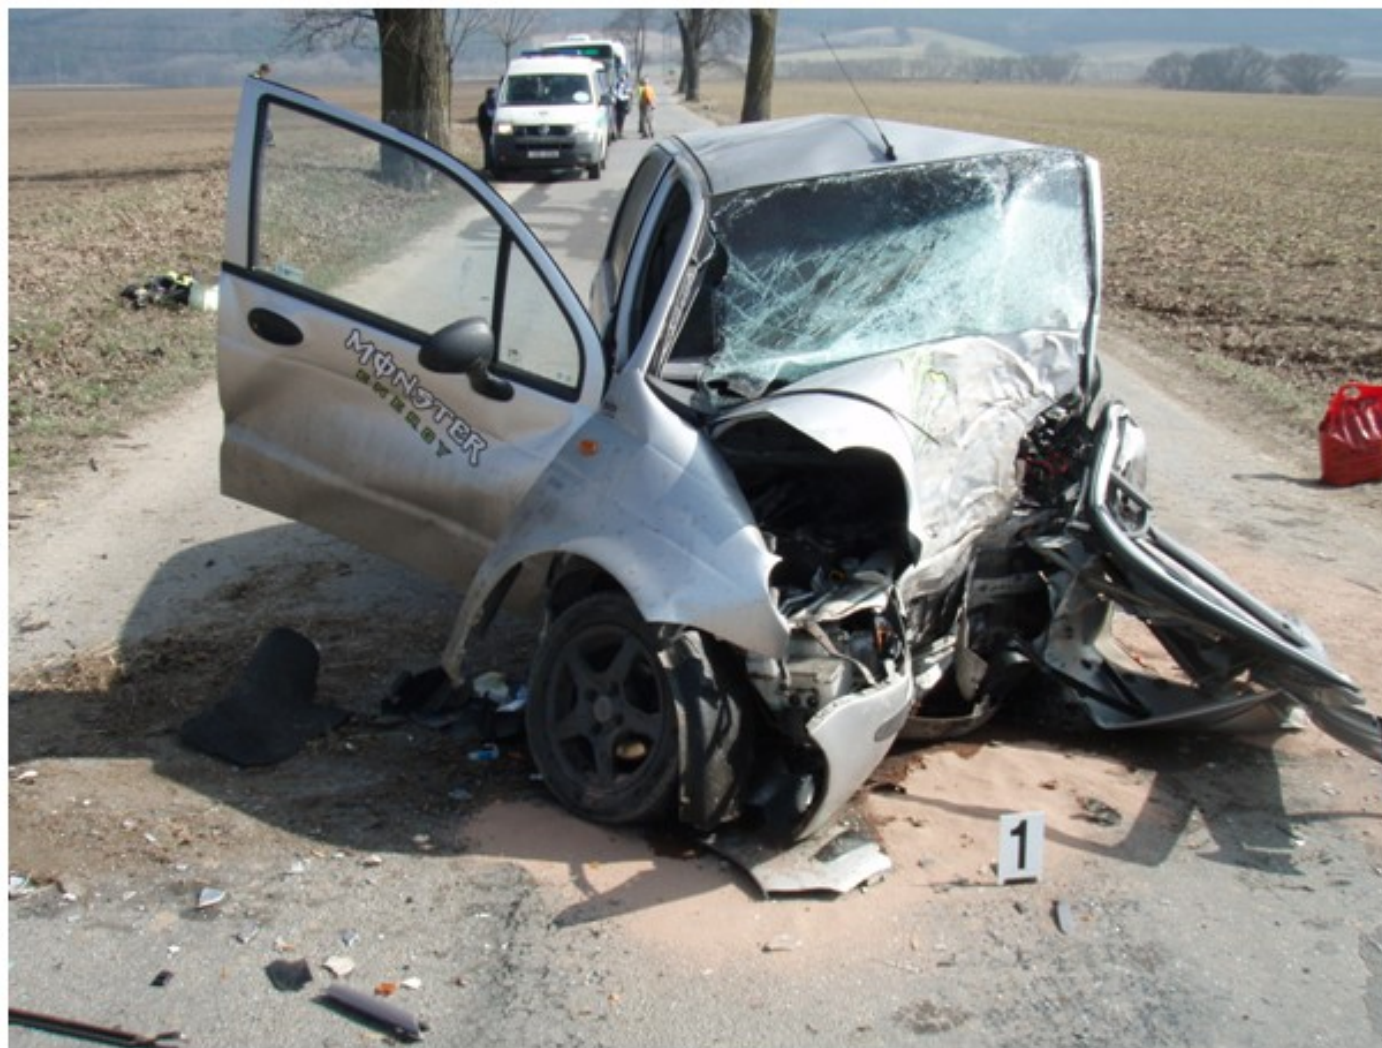
Obr. 4-2 – Čelní pohled na vozidlo po nárazu do stromu
