HLOUBKOVÁ ANALÝZA DOPRAVNÍCH NEHOD - PŘÍKLADY NEHOD Z EXTRAVILÁNOVÝCH KOMUNIKACÍ

Josef Andres

**VYŠETŘOVACÍ ZPRÁVA
Z ANALÝZY DOPRAVNÍ NEHODY
ZE DNE [REDACTED]
NA EXITU 190 DÁLNIČE D1 V BRNĚ**

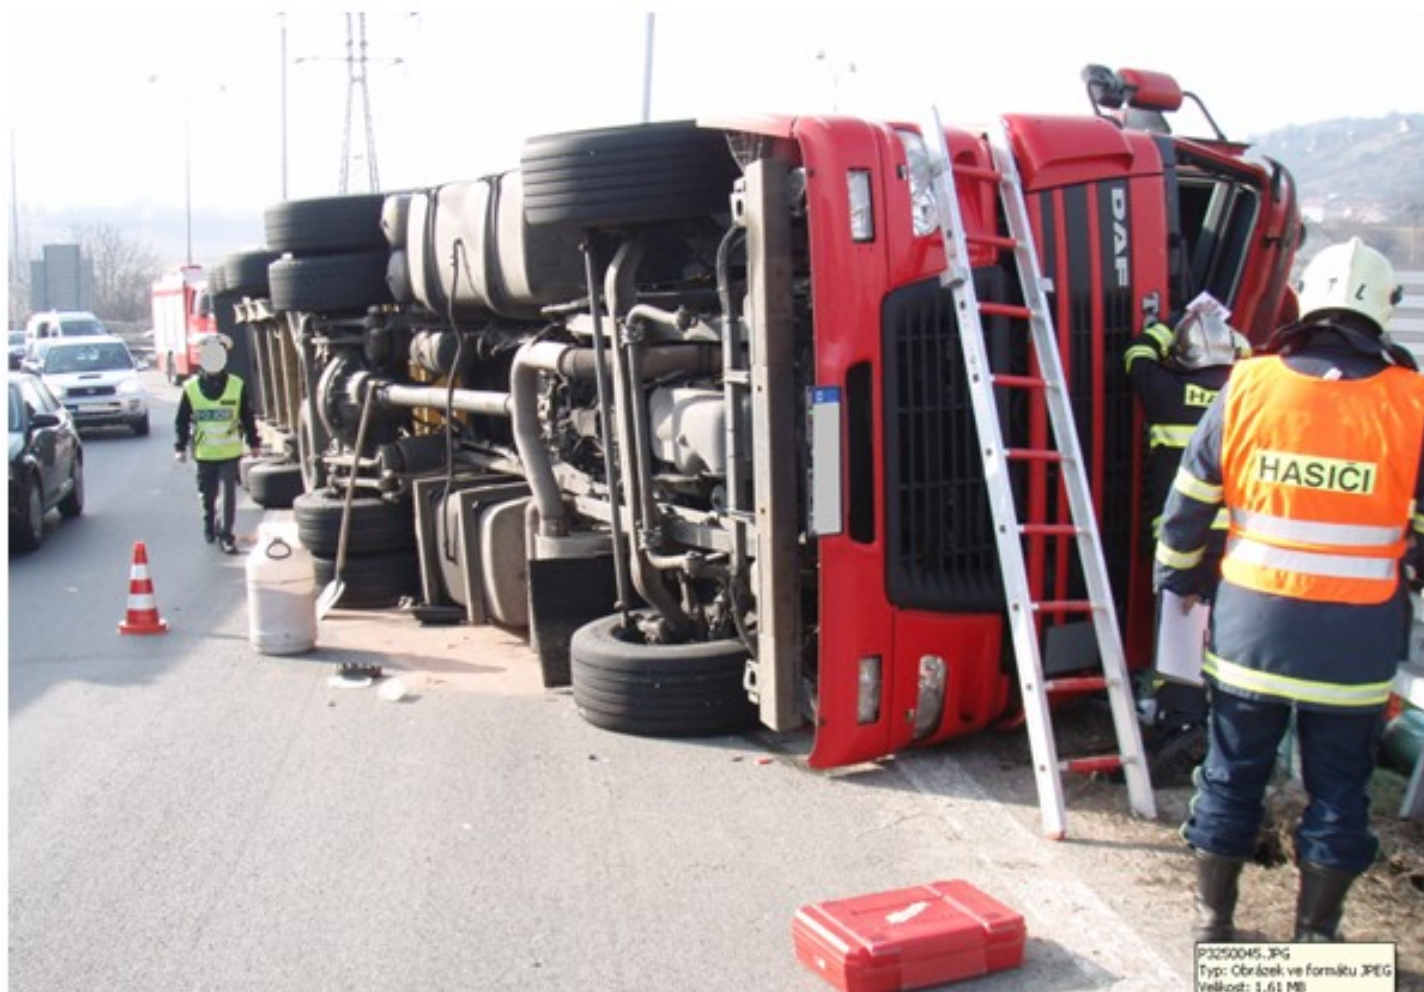
Obr. 4-2 – Pohled na přední část a podvozek převráceného tahače DAF XF 95.430

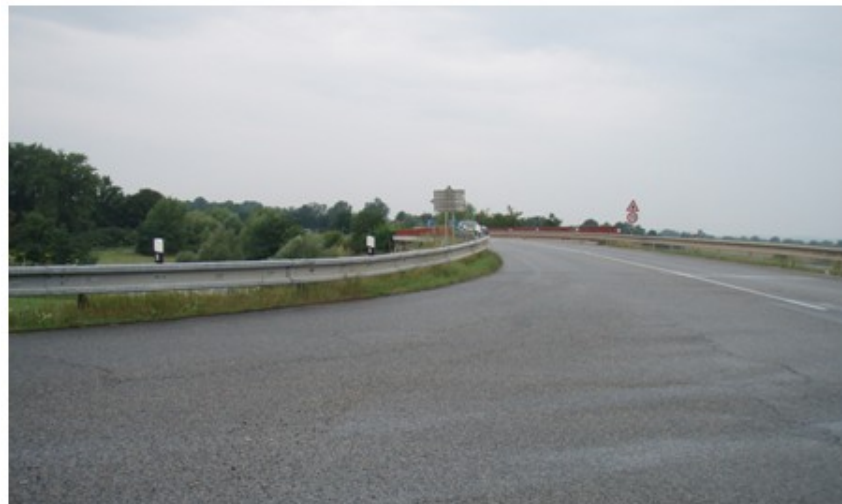
Obr. 5-1 – Pohled vlevo na silnici II/416 ve směru od Pohořelic z místa řidiče vozidla stojícího na vedlejší komunikaci – rampy ze silnice R52

Z řešení nehody vyplynulo, že v důsledku velmi omezeného rozhledu z vedlejší komunikace – rampy silnice R52 na hlavní – II/416 ve směru od Pohořelic je najíždění vozidel v tomto směru do křižovatky velmi problematické. Z toho důvodu se doporučuje další omezení rychlosti jízdy vozidel ve směru od Pohořelic před křižovatkou ze současných 70 km/h na 50 km/h a příp. i osazení odrazného zrcadla. Rovněž vhodné je odstranění vzrostlé zeleně poblíž přemostění silnice II/416 přes R52.

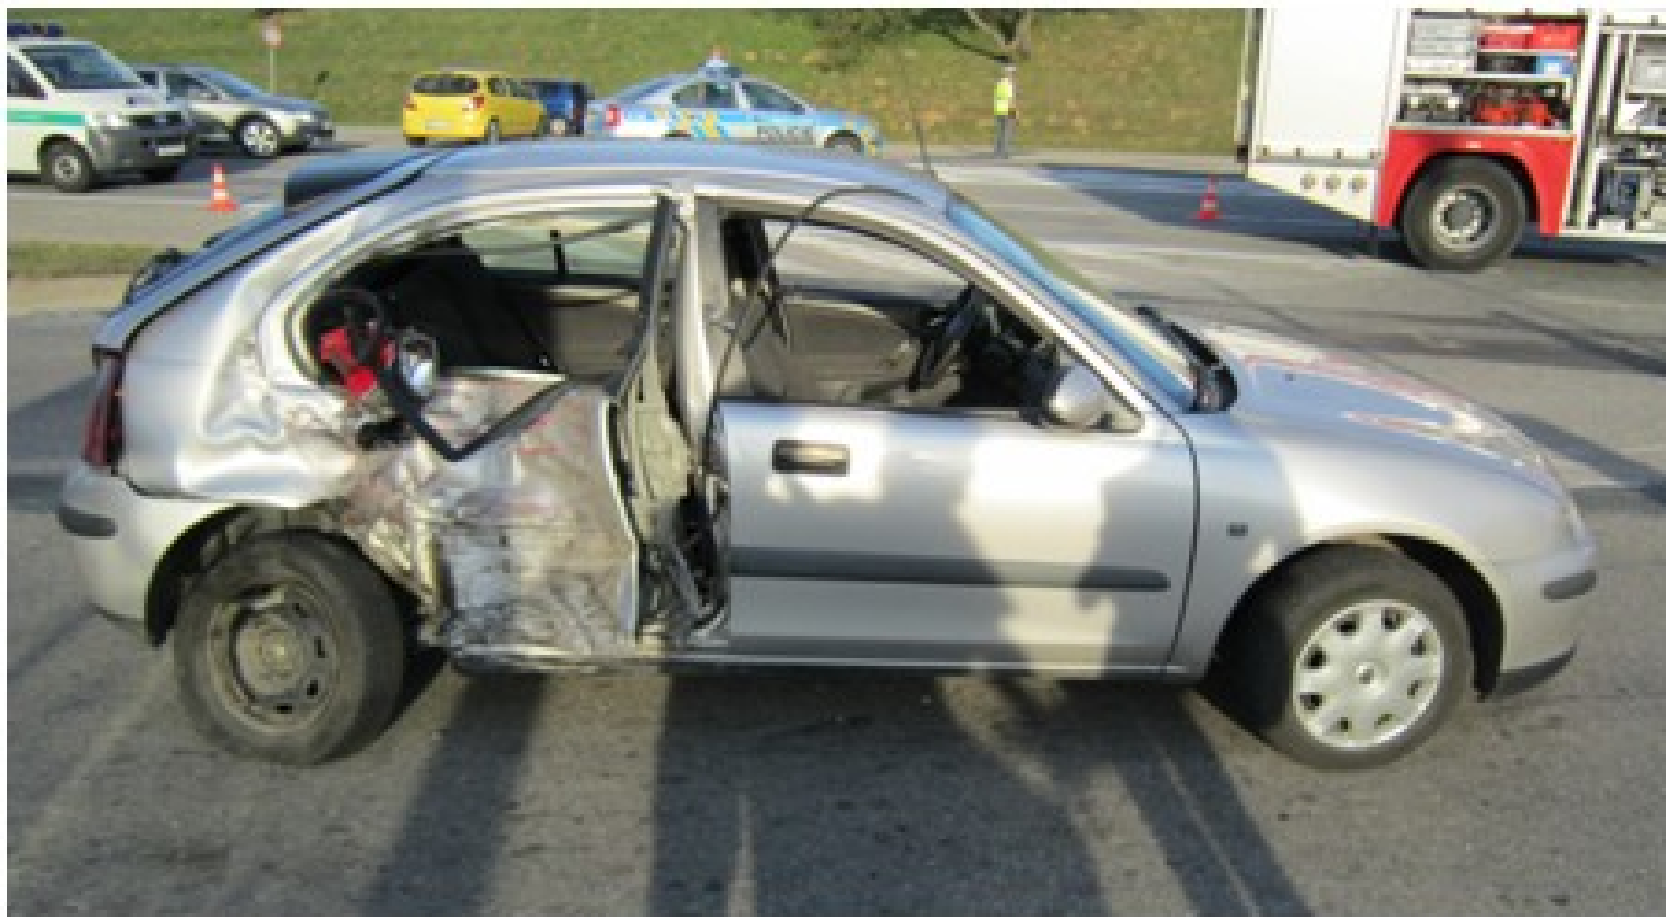
Obr. 4-1 – Pohled na poškozenou pravou stranu vozidla Rover 25

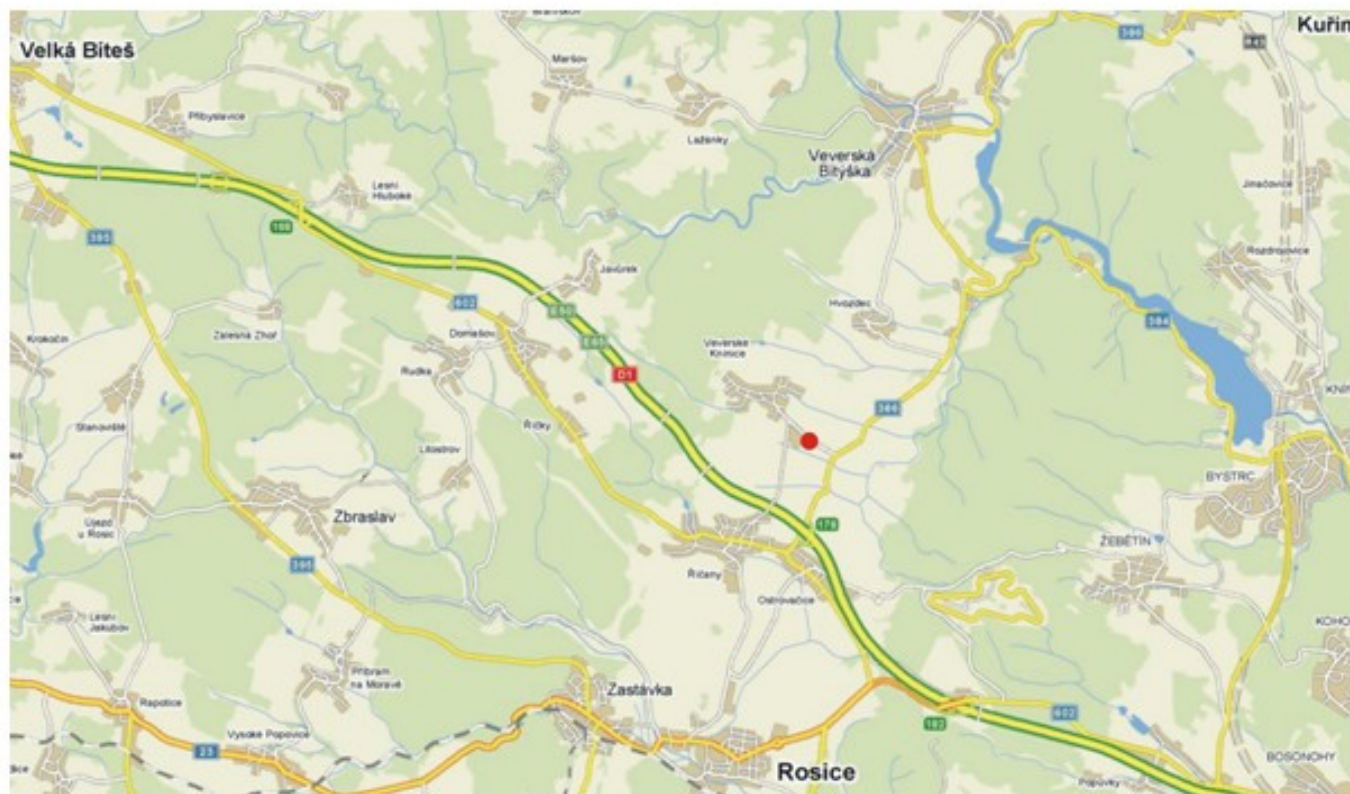
Obr. 2-1 – Místo DN

Silnice III/3867 spojující obec Veverské Knínice se silnicí II/386 je v inkriminovaném úseku směrově členitou 2pruhovou obousměrnou komunikací. Místu nehody předchází levotočivý směrový oblouk o poloměru cca 280 m. Šířka vozovky je v místě nehody pouze 5,8 m, vozovka je navíc oboustranně a bezprostředně lemována vzrostlými stromy. Na vozovce není vyznačen vodící proužek. Niveleta komunikace klesá ve směru od Veverských Knínic 2,6 %, příčný sklon je střechovitý 2,7 až 2,8 %. Živičný povrch vozovky je s místními vysprávkami. V čase nehody byl povrch vozovky suchý, teplota vzduchu a vozovky byla 16 resp. 21 st. Celsia, rychlost větru byla do 3 m/s a vlhkost 45 %. Orientačně byl zjištěn koeficient tření vozovky 0,65. Rychlost jízdy je v předmětném úseku povolena 90 km/h.

Z řešení nehody vyplynulo doporučení odstranit z blízkosti vozovky všechny vzrostlé stromy, které tvoří pevnou překážku v provozu.
