Dílčí zpráva IV/2016 - Hodnocení monitoringu napětodeformačního stavu horninového masivu při dobývání sloje 30 (634) v rámci zkušebního provozu dobývací metody chodba - pilíř v OPJ Dolu ČSM - SEVER

DÍLČÍ ZPRÁVA IV/2016
HODNOCENÍ MONITORINGU
NAPĚŤODEFORMAČNÍHO STAVU HORNINOVÉHO
MASÍVU PŘI DOBÝVÁNÍ SLOJE 30 (634) V RÁMCI
ZKUŠEBNÍHO PROVOZU DOBÝVACÍ METODY
CHODBA-PILÍŘ V OPJ DOLU ČSM – SEVER

OSTRAVA, ŘÍJEN 2016

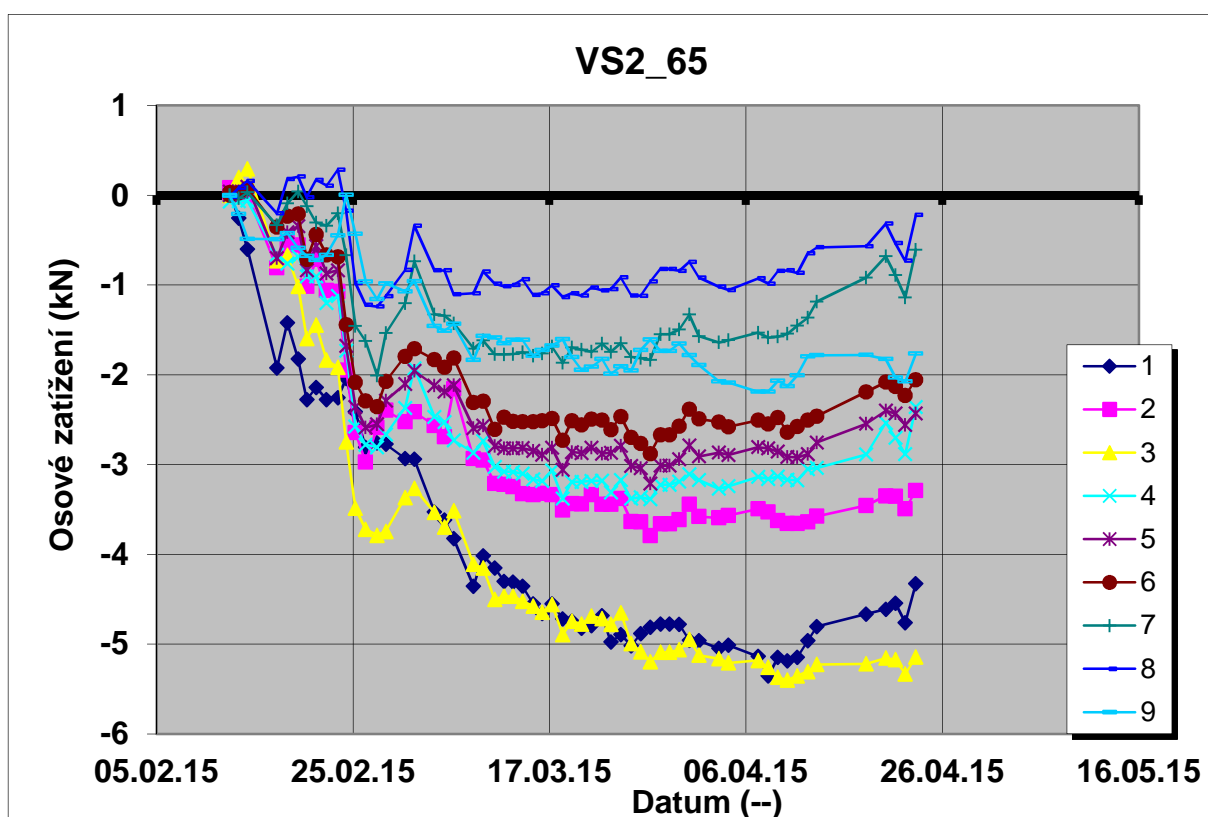
Obr. 4.5 Průběh zatížení tenzometrického svorníku VS2.

Vývoj naměřených hodnot (viz. digitální příloha č.2 - soubor SVA_65_10.csv) na tenzometrech č. F2 až F8 tenzometrického svorníku VS2, ukazují na pravděpodobné jejich poškození již při instalaci, případně na poškození svodné kabeláže svorníku. Z tohoto důvodu nelze považovat data z tenzometrického svorníku VS2 za relevantní a dále interpretovatelná. Navíc od 23.4. 2015 došlo k úplnému přerušení komunikace mezi zbývajících čidly tenzometrického svorníku a odečítacím zařízením (PDA) a odečet svorníku SV2 byl ukončen. Lze pouze konstatovat, že trend měření na tomto svorníku v počátečním období měření, kdy měření byla v pořádku, vykazoval obdobný průběh jako na svornících VS1 a VS3.

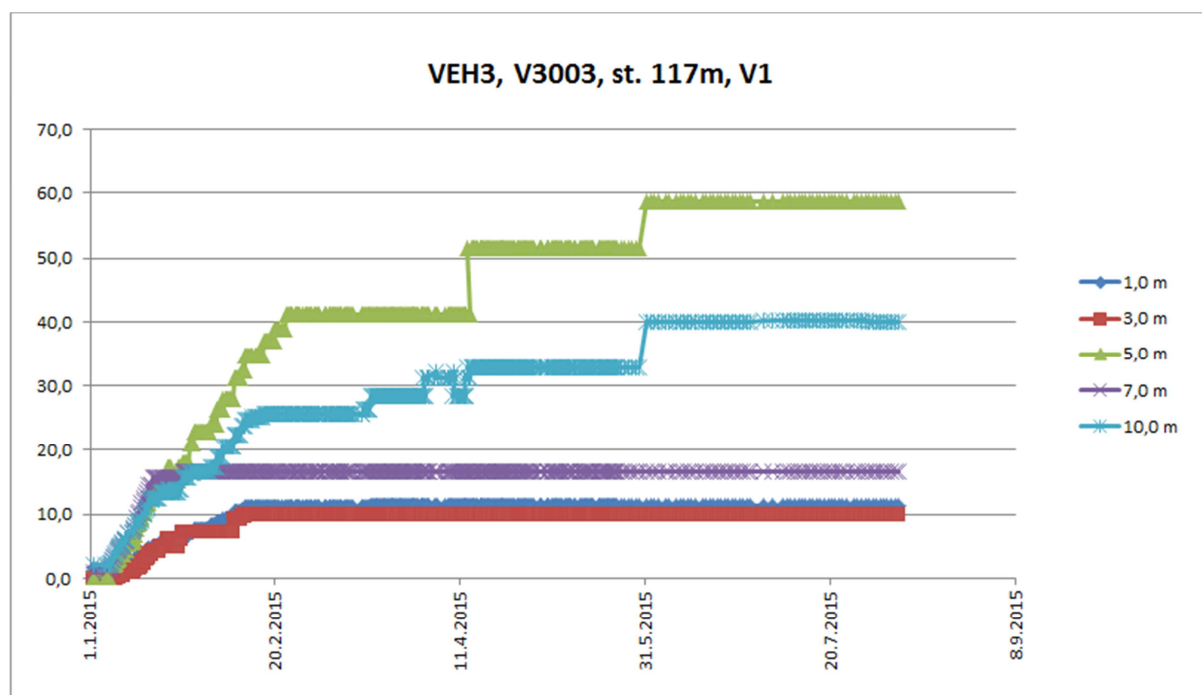
Obr. 4.26 Graf rozvolnění uhlého pilíře – extenzometr VEh3.

Z grafu pro extenzometr VEh3 je patrné (obr. 4.26), že došlo k zaseknutí extenzometru společně se záměnou kotevních úrovní. V dílčí zprávě I/2015 byla nastíněna korekce hodnot a grafu, nicméně v srpnu 2015 bylo odečítání hodnot z důvodu neúspěšné reinstalace ukončeno.

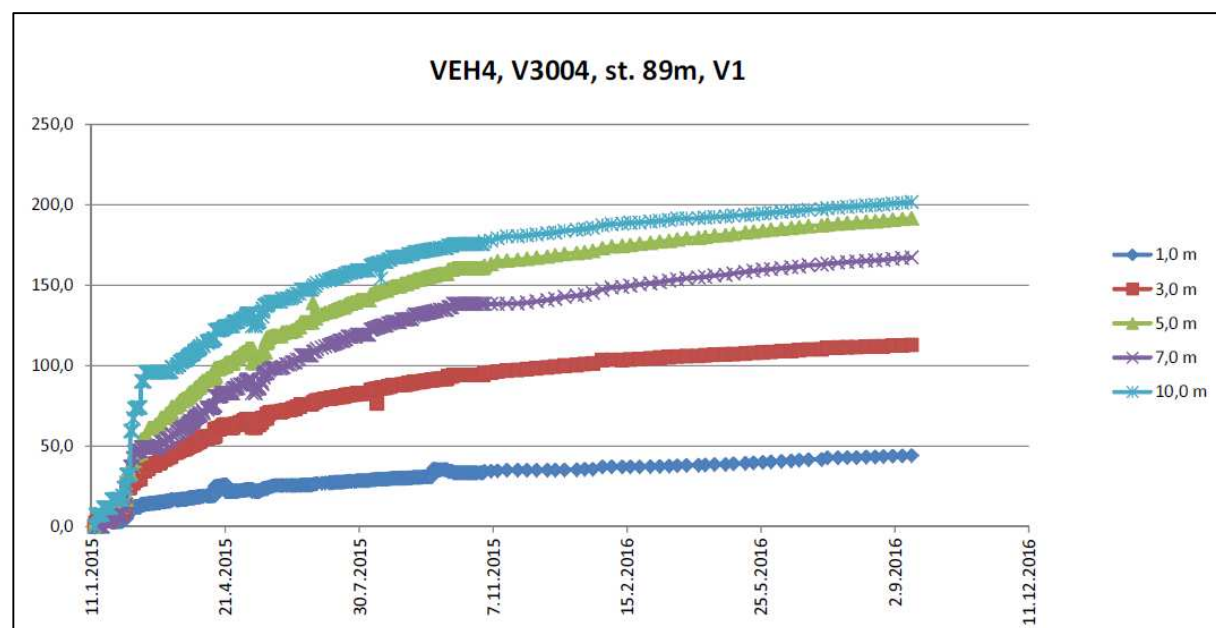
Obr. 4.27 Graf rozvolnění uhlého pilíře – extenzometr VEh4.

Kotvy v úrovních 5 a 7 m extenzometru VEh4 (obr. 4.27) byly nesprávně nainstalovány a pozice na dataloggeru neodpovídá pozicím ve vrtu. Rovněž se projevují neodůvodněné skokové změny v období 5/2015-9/2015.

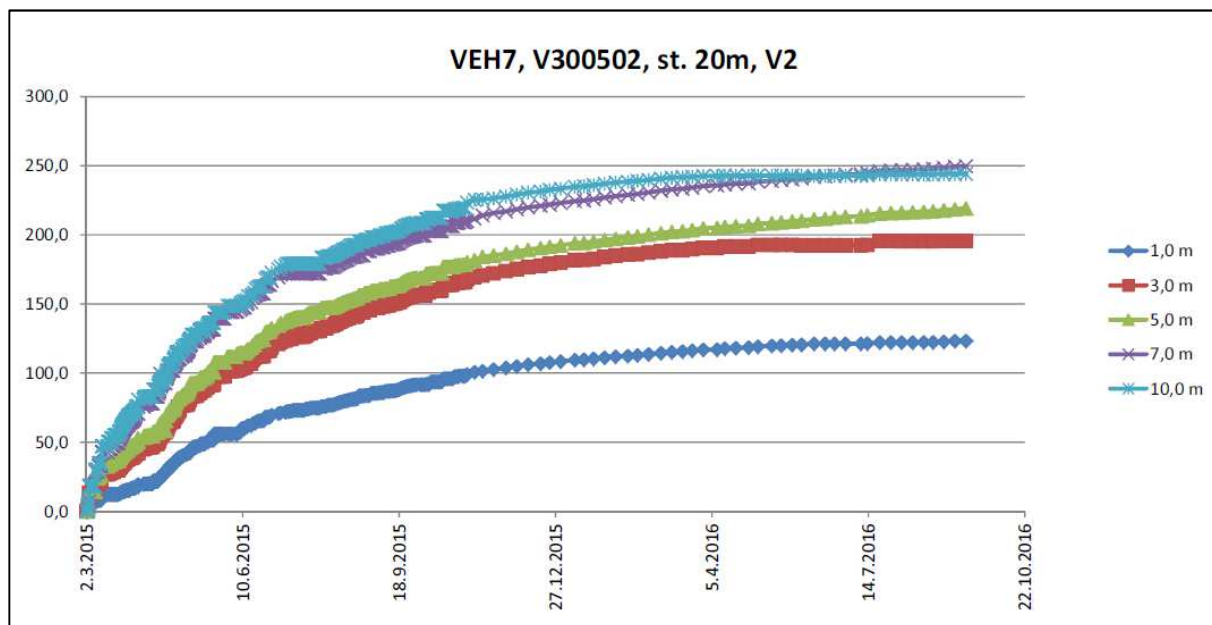
Obr. 4.31 Graf rozvolnění uhlého pilíře – extenzometr VEh7.

Extenzometr VEh7 (obr. 4.31) funguje správně, nejsou zde patrné chyby měření.

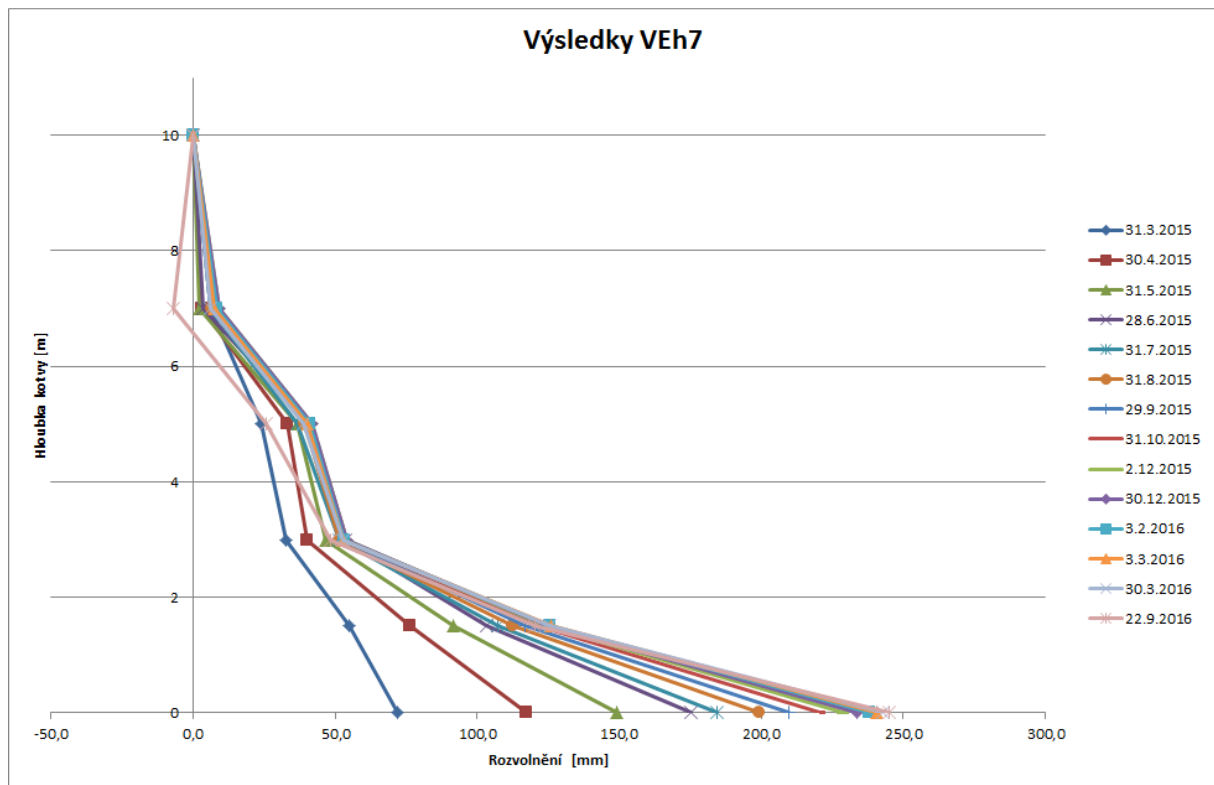
Obr. 4.35 Graf rozvolnění uhlénoho pilíře x hloubka kotvy – extenzometr VEh7.

Extenzometr VEh7 (obr. 4.35) vykazuje z extenzometrů instalovaných v pilíři V2 druhé největší rozvolnění, a to 250 mm, nicméně z grafu je patrné, že po prvotním rozvolnění, které první měsíc od instalace extenzometru činilo 80 mm, došlo ke zpomalení (postupné relaxaci), které pak v absolutním vyjádření vyjadřuje průměrný přírůstek 6 mm/měsíc v období 10/2015-03/2016, celkem 31 mm. V posledním hodnoceném období (4/2016-9/2016) činí celkový přírůstek rozvolnění 19 mm. Významná zóna rozvolnění je až do hloubky 5 m do pilíře s tím, že maximální hodnoty jsou registrovány v kotvení úrovni 0 až 1,5 m.

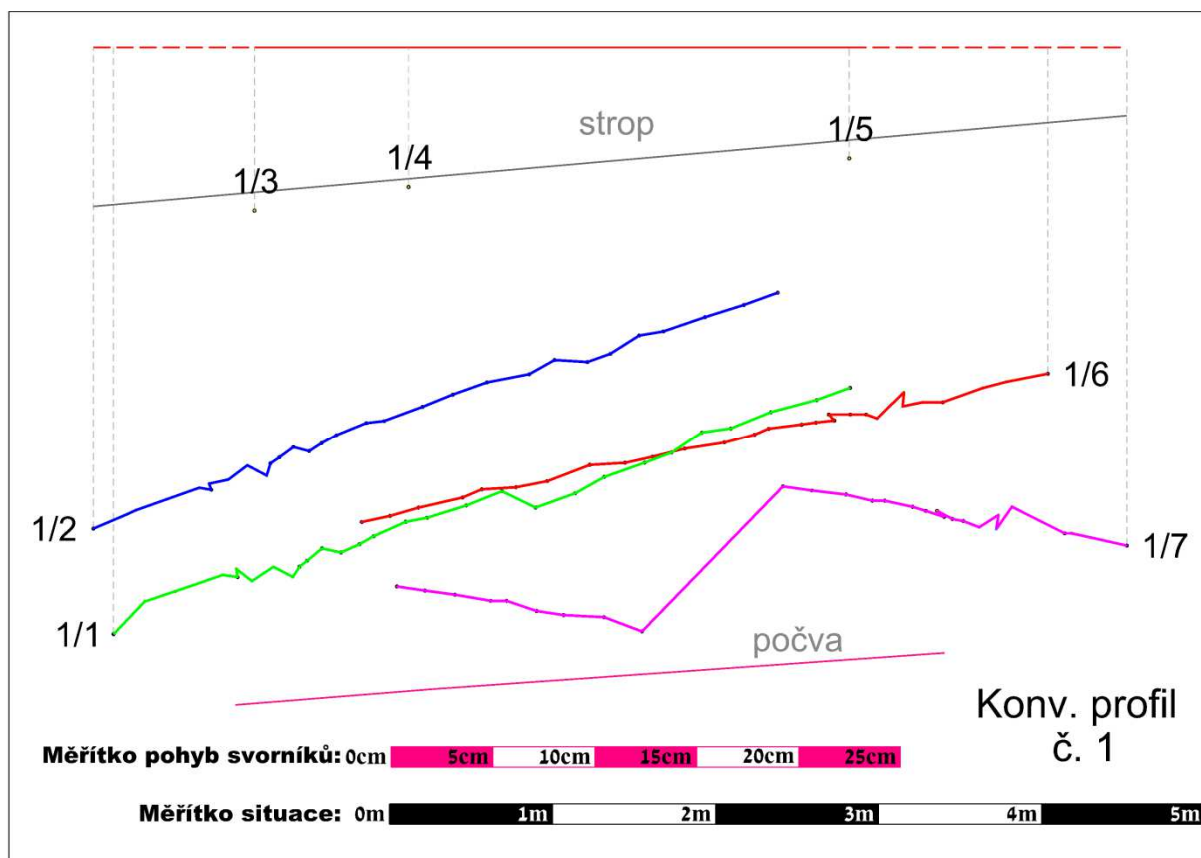
Obr. 4.38 Sledování pohybů bodů na konvergenčním profilu č. 1 na díle V3005, st. 31 m

Konvergenční profil č. 1 je stabilizován na křížení chodeb V3005 a V3003. Deformace profilu jsou rovnoměrné, čemuž odpovídají téměř stejné změny šířek ve spodní (šířka 1) i vrchní části (šířka 2) sledovaného profilu. Za celou dobu sledování dosáhla změna šířky 1 - 719 mm a změna šířky 2 -672 mm, což odpovídá hodnotě přetvoření 115,8 mm/m resp. 114,8 mm/m. Deformační změny ve vztahu k sledovanému období se zřetelně zpomalily. Zatímco po prvním sledovaném měsíci změny šířky dosahovaly téměř 80 mm, v následujících třech měsících 60 mm, tak na konci sledovaného období se již pohybovala pouze kolem 15 mm. Za poslední sledované období (4/2016-9/2016) ovšem nedošlo k výraznému zpomalení měsíčních přírůstků deformací, neboť měsíční změny šířek se pohybovaly v rozmezí 15-21mm.

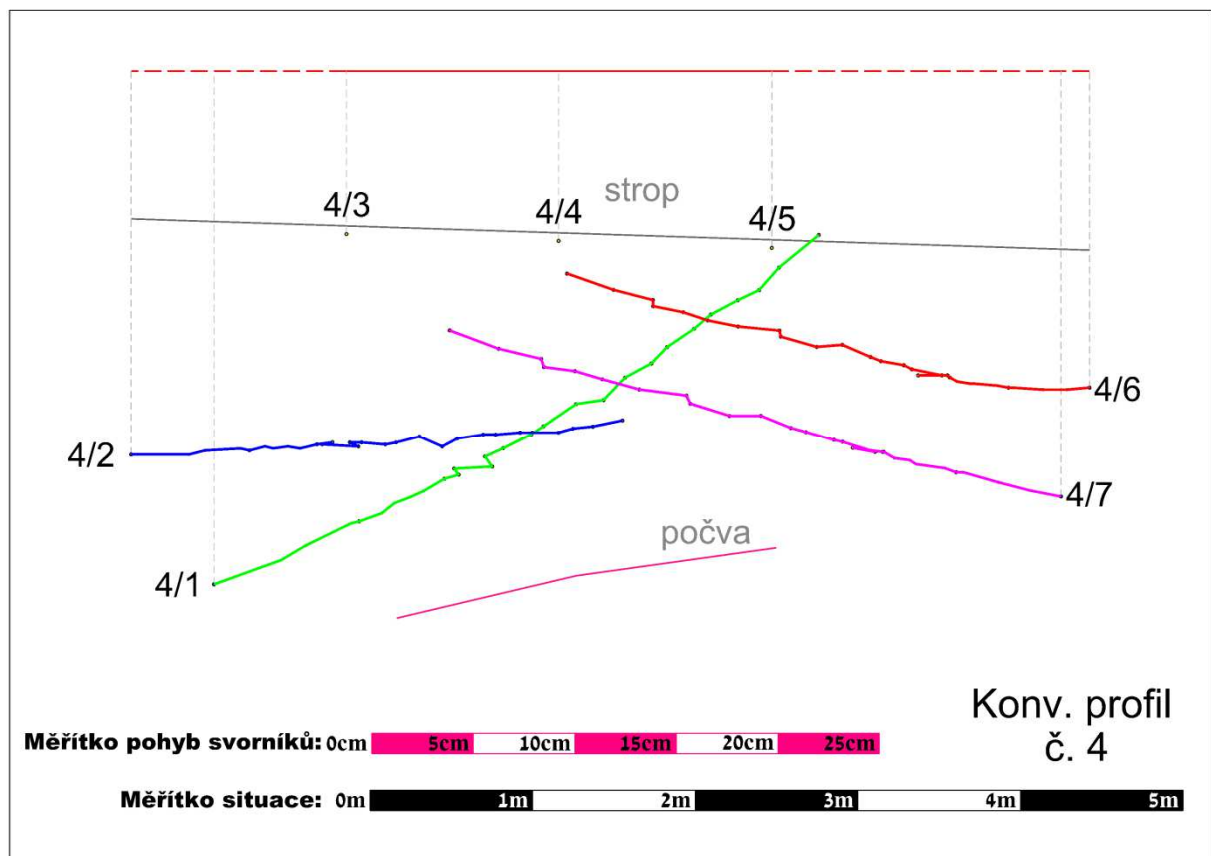
Obr. 4.41 Sledování pohybů bodů na konvergenčním profilu č. 4 na díle V3003, st. 116 m

Konvergenční profil č. 4 je stabilizován na chodbě V3003 ve staničení 116 m za účelem sledování deformací monitorovaného pilíře V1. Za celou dobu sledování dosáhla změna šířky 1 -598 mm a změna šířky 2 -499 mm, což odpovídá hodnotě přetvoření 100,4 mm/m resp. 73,3 mm/m. I na tomto konvergenčním profilu deformační změny ve vztahu k sledovanému období se zřetelně zpomalují. Zatímco po prvním sledovaném měsíci přesáhla průměrná změna šířky 100 mm, v následujících třech měsících dosahovala už jen 50 mm, tak na konci sledovaného období (po devatenácti měsících) se již pohybovala kolem 10 mm. Měsíční přírůstky se za sledovaných devatenáct měsíců zmenšily víc jak desetinásobně. Nutno však podotknout, že i zde za poslední sledované období (4/2016-9/2016) nedošlo k výraznému zpomalení měsíčních přírůstků deformací, neboť měsíční změny šířek se pohybovaly v rozmezí 9-15 mm.

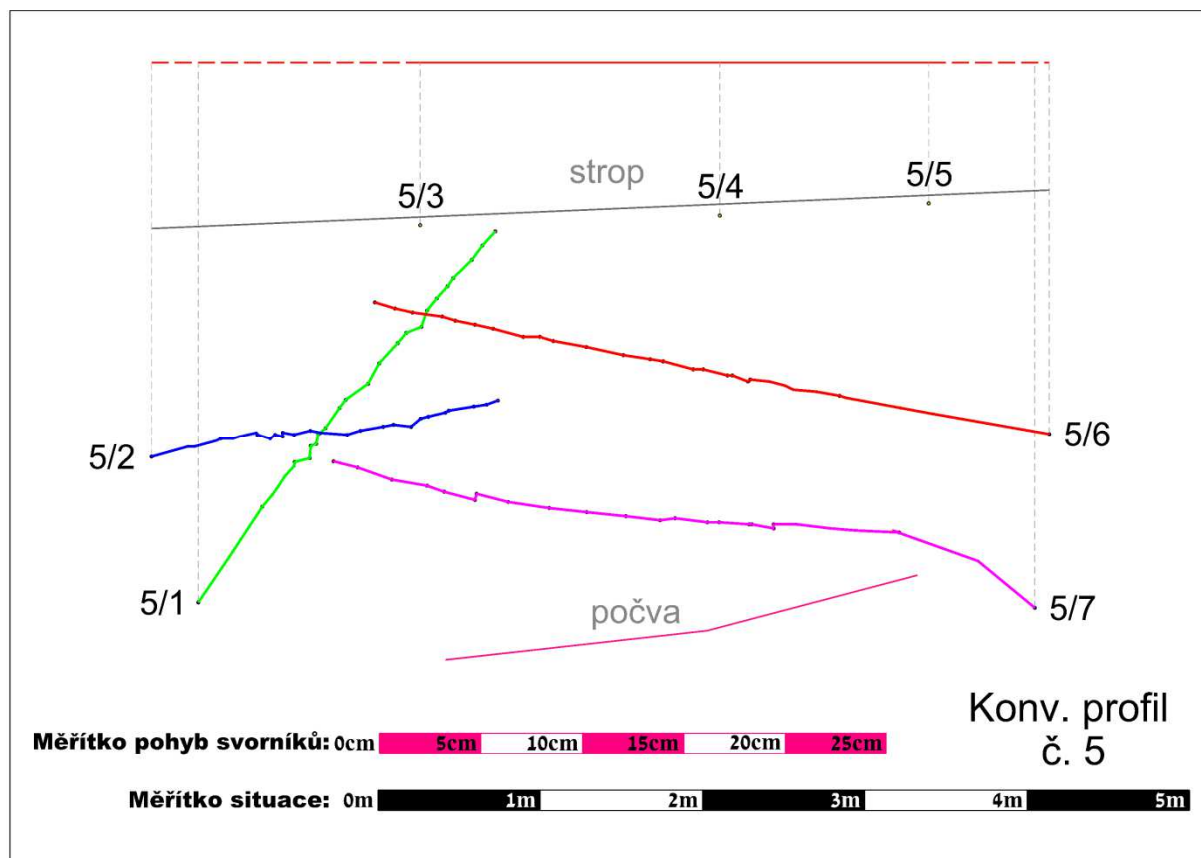
Obr. 4.42 Sledování pohybů bodů na konvergenčním profilu č. 5 na díle V3004, st. 90 m

Konvergenční profil č. 5 je stabilizován na chodbě V3004 ve staničení 90 m za účelem sledování deformací monitorovaného pilíře V1. Deformace profilu jsou nerovnoměrné, větší deformace jsou zjištěny na bodech stabilizovaných v pravém boku díla. Za celou dobu sledování dosáhla změna šířky 1 -492 mm a změna šířky 2 -503 mm, což odpovídá hodnotě přetvoření 95,5 mm/m resp. 91,0 mm/m. Rychlost deformačních změn ve vztahu k sledovanému období má klesající tendenci. Zatímco po prvním sledovaném měsíci přesáhla průměrná změna šířky 115 mm, v následujících třech měsících dosahovala už necelých 50 mm, tak na konci sledovaného období (po devatenácti měsících) již dosahovala cca 10 mm. Měsíční přírůstky se za sledovaných devatenáct měsíců zmenšily víc jak desetinásobně. I na tomto sledovaném profilu se však za poslední sledované období (4/2016-9/2016) měsíční přírůstky deformací výrazně nezpomalily a měsíční změny šířek se pohybovaly v rozmezí 8-13 mm.
