**Dílčí zpráva IV/2016 - Hodnocení monitoringu napětodeformačního stavu horninového masivu při dobývání sloje 30 (634) v rámci zkušebního provozu dobývací metody chodba - pilíř v OPJ Dolu ČSM - SEVER**

**DÍLČÍ ZPRÁVA IV/2016**  
**HODNOCENÍ MONITORINGU**  
**NAPĚŤODEFORMAČNÍHO STAVU HORNINOVÉHO**  
**MASÍVU PŘI DOBÝVÁNÍ SLOJE 30 (634) V RÁMCI**  
**ZKUŠEBNÍHO PROVOZU DOBÝVACÍ METODY**  
**CHODBA-PILÍŘ V OPJ DOLU ČSM – SEVER**

**OSTRAVA, ŘÍJEN 2016**

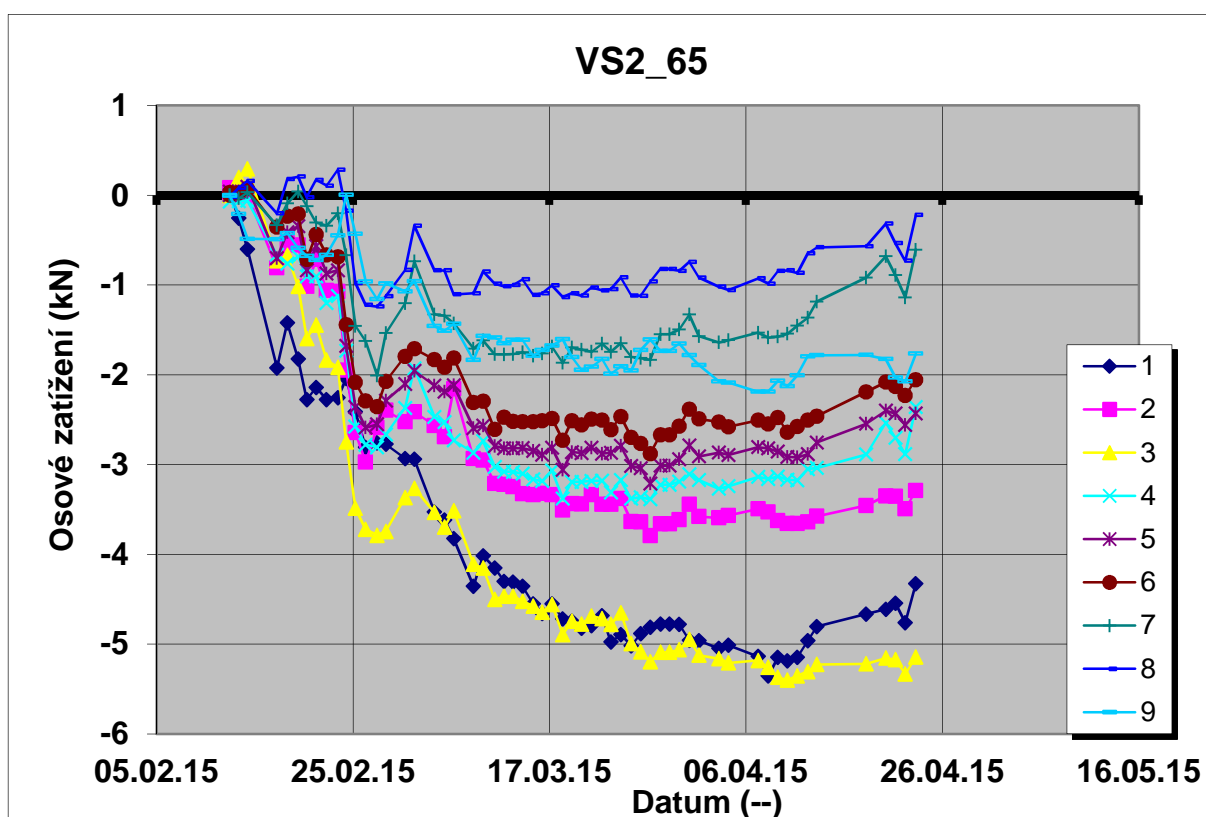
Vývoj naměřených hodnot (viz. digitální příloha č.2 - soubor SVA\_65\_10.csv) na tenzometrech č. F2 až F8 tenzometrického svorníku VS2, ukazují na pravděpodobné jejich poškození již při instalaci, případně na poškození svodné kabeláže svorníku. Z tohoto důvodu nelze považovat data z tenzometrického svorníku VS2 za relevantní a dále interpretovatelná. Navíc od 23.4. 2015 došlo k úplnému přerušení komunikace mezi zbývajících čidly tenzometrického svorníku a odečítacím zařízením (PDA) a odečet svorníku SV2 byl ukončen. Lze pouze konstatovat, že trend měření na tomto svorníku v počátečním období měření, kdy měření byla v pořádku, vykazoval obdobný průběh jako na svornících VS1 a VS3.

Obr. 4.5 Průběh zatížení tenzometrického svorníku VS2.

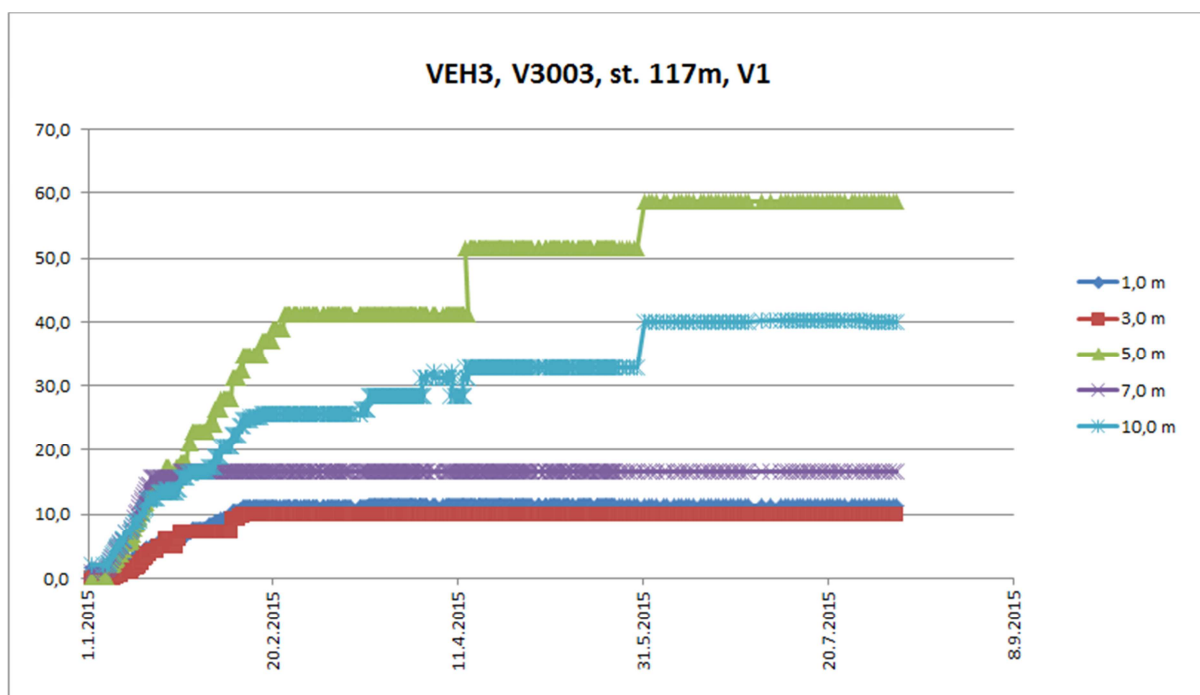
Z grafu pro extenzometr VEh3 je patrné (obr. 4.26), že došlo k zaseknutí extenzometru společně se záměnou kotevních úrovní. V dílčí zprávě I/2015 byla nastíněna korekce hodnot a grafu, nicméně v srpnu 2015 bylo odečítání hodnot z důvodu neúspěšné reinstalace ukončeno.

**Obr. 4.26** Graf rozvolnění uhlého pilíře – extenzometr VEh3.

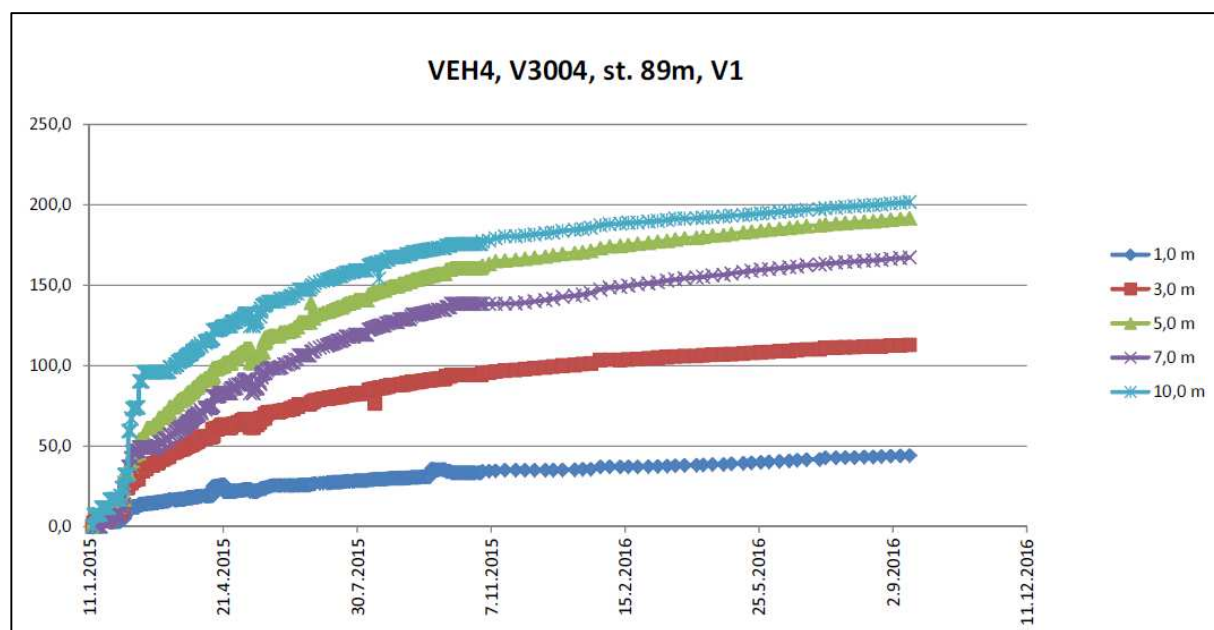
Kotvy v úrovních 5 a 7 m extenzometru VEh4 (obr. 4.27) byly nesprávně nainstalovány a pozice na dataloggeru neodpovídá pozicím ve vrtu. Rovněž se projevují neodůvodněné skokové změny v období 5/2015-9/2015.

**Obr. 4.27** Graf rozvolnění uhlého pilíře – extenzometr VEh4.

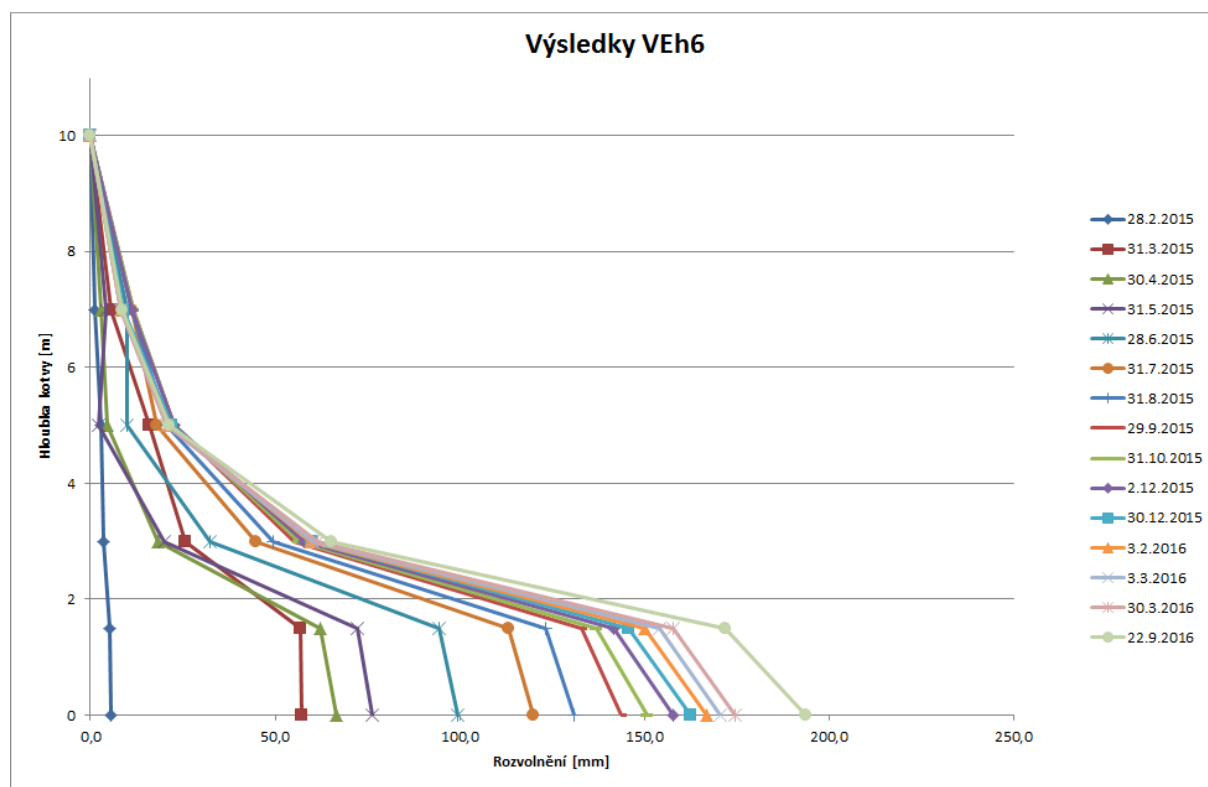
**Obr. 4.34** Graf rozvolnění uhelného pilíře x hloubka kotvy – extenzometr VEh6.

Rozvolnění vykazované horizontálním extenzometrem VEh6 (obr. 4.34) opět potvrzuje předpoklady relaxace a zpomalení rozvolnění uhelného pilíře v delším časovém horizontu. Do období 9/2015 činilo celkové rozvolnění 140 mm a v následujícím sledovaném období již pouze 35 mm. Za poslední sledované období (4/2016-9/2016) činí rozvolnění 23 mm a celkové rozvolnění na konci sledovaného období je 192 mm. Maximální zóna rozvolnění je i v tomto případě v zóně od 1,5 do 5 m, přičemž nevýraznějších hodnot nabývá rozvolnění v zóně 1,5-3 m. V rámci extenzometrů instalovaných v pilíři V2 je zde rozvolnění nejmenší, přestože se jednalo o chodbu uprostřed dobývky, kde se očekávalo rozvolnění výraznějšího charakteru.

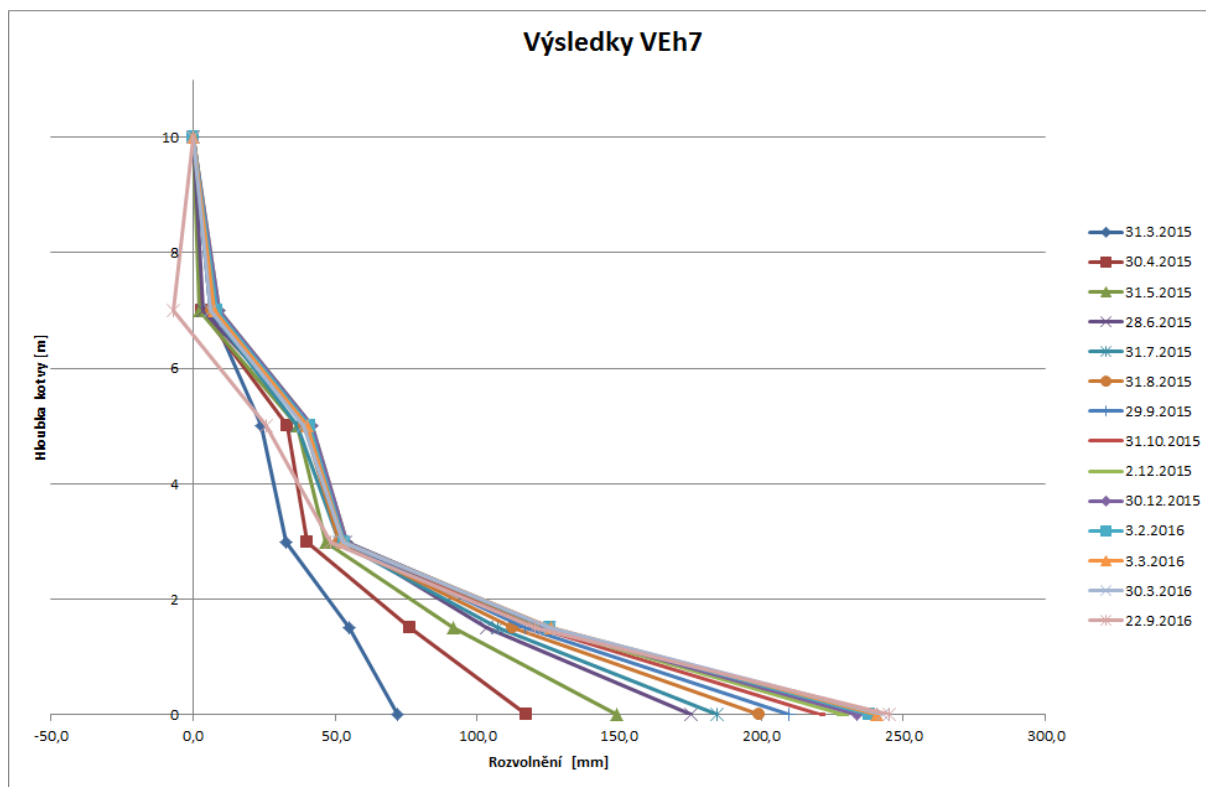
**Obr. 4.35** Graf rozvolnění uhlénoho pilíře x hloubka kotvy – extenzometr VEh7.

Extenzometr VEh7 (obr. 4.35) vykazuje z extenzometrů instalovaných v pilíři V2 druhé největší rozvolnění, a to 250 mm, nicméně z grafu je patrné, že po prvotním rozvolnění, které první měsíc od instalace extenzometru činilo 80 mm, došlo ke zpomalení (postupné relaxaci), které pak v absolutním vyjádření vyjadřuje průměrný přírůstek 6 mm/měsíc v období 10/2015-03/2016, celkem 31 mm. V posledním hodnoceném období (4/2016-9/2016) činí celkový přírůstek rozvolnění 19 mm. Významná zóna rozvolnění je až do hloubky 5 m do pilíře s tím, že maximální hodnoty jsou registrovány v kotvení úrovni 0 až 1,5 m.

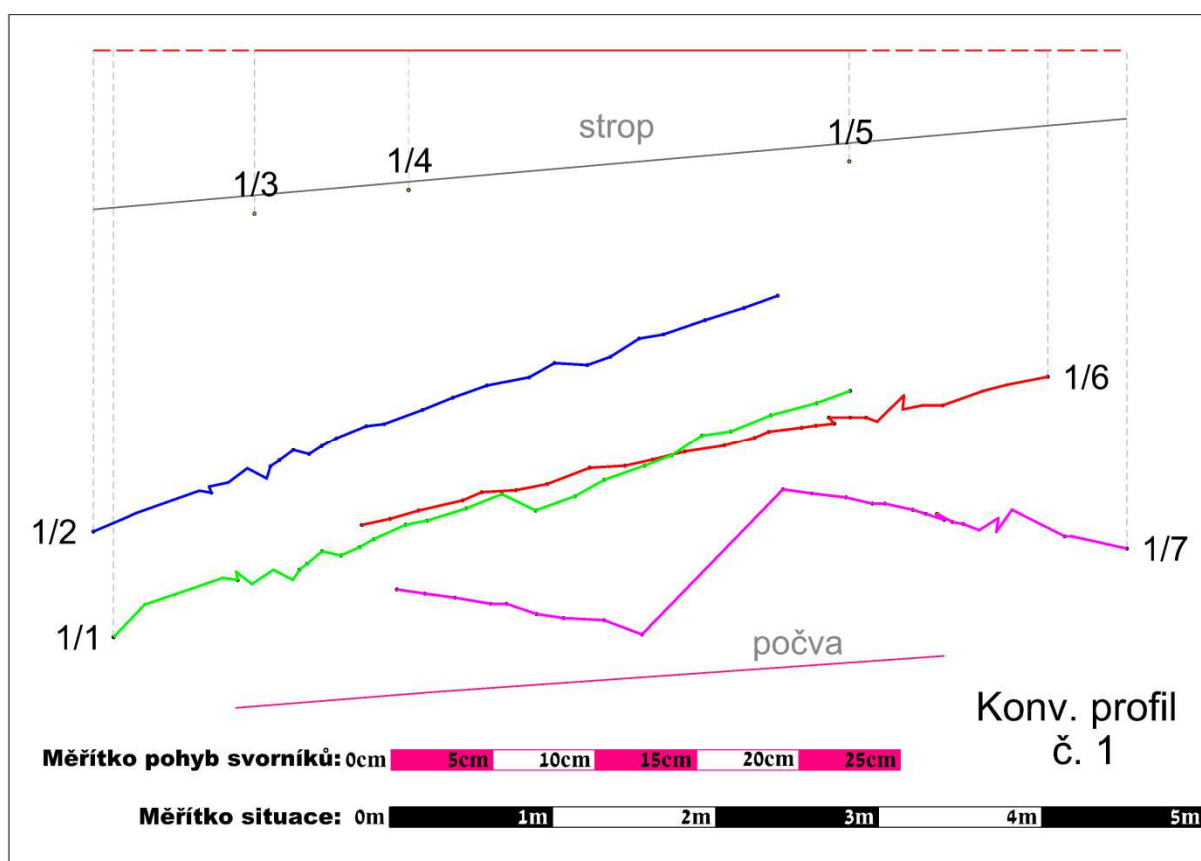
**Obr. 4.38** Sledování pohybů bodů na konvergenčním profilu č. 1 na díle V3005, st. 31 m

Konvergenční profil č. 1 je stabilizován na křížení chodeb V3005 a V3003. Deformace profilu jsou rovnoměrné, čemuž odpovídají téměř stejné změny šířek ve spodní (šířka 1) i vrchní části (šířka 2) sledovaného profilu. Za celou dobu sledování dosáhla změna šířky 1 - 719 mm a změna šířky 2 -672 mm, což odpovídá hodnotě přetvoření 115,8 mm/m resp. 114,8 mm/m. Deformační změny ve vztahu k sledovanému období se zřetelně zpomalily. Zatímco po prvním sledovaném měsíci změny šířky dosahovaly téměř 80 mm, v následujících třech měsících 60 mm, tak na konci sledovaného období se již pohybovala pouze kolem 15 mm. Za poslední sledované období (4/2016-9/2016) ovšem nedošlo k výraznému zpomalení měsíčních přírůstků deformací, neboť měsíční změny šířek se pohybovaly v rozmezí 15-21mm.

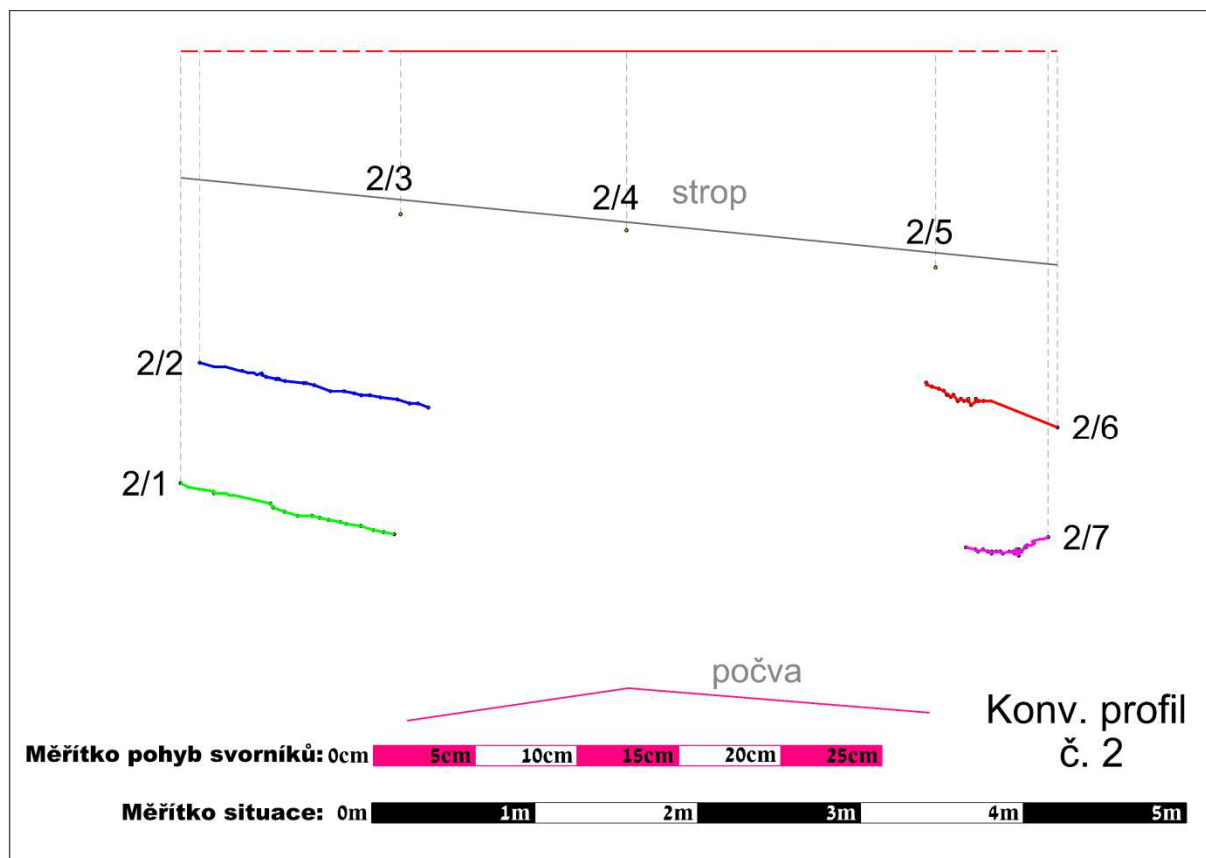
Obr. 4.39 Sledování pohybů bodů na konvergenčním profilu č. 2 na díle V3005, st. 51 m

Konvergenční profil č. 2 je stabilizován na chodbě V3005 ve staničení 51 m za účelem sledování deformací monitorovaného pilíře V1. Deformační změny na sledovaném profilu č. 2 jsou nejmenší ze všech sledovaných konvergenčních profilů. Tyto malé změny poměrně dobře korelují s nízkými hodnotami na horizontálním extenzometru VEh1, když celkové rozvolnění na VEh1 činilo na konci sledovaného období (9/2016) necelých 57 mm. Za celou dobu observace dosáhla změna šířky 1 -145 mm a změna šířky 2 -177 mm, což odpovídá hodnotě přetvoření pouze 27,3 mm/m resp. 33,6 mm/m. Rychlost deformačních změn ve vztahu k sledovanému období má klesající tendenci, když se měsíční přírůstky za sledovaných 19 měsíců zmenšily téměř osminásobně, avšak za poslední dvě sledované období (10/15-3/16 a 4/2016-9/2016) se téměř nezměnily a měsíční změny v šířce sledované chodby činí cca 5 mm.

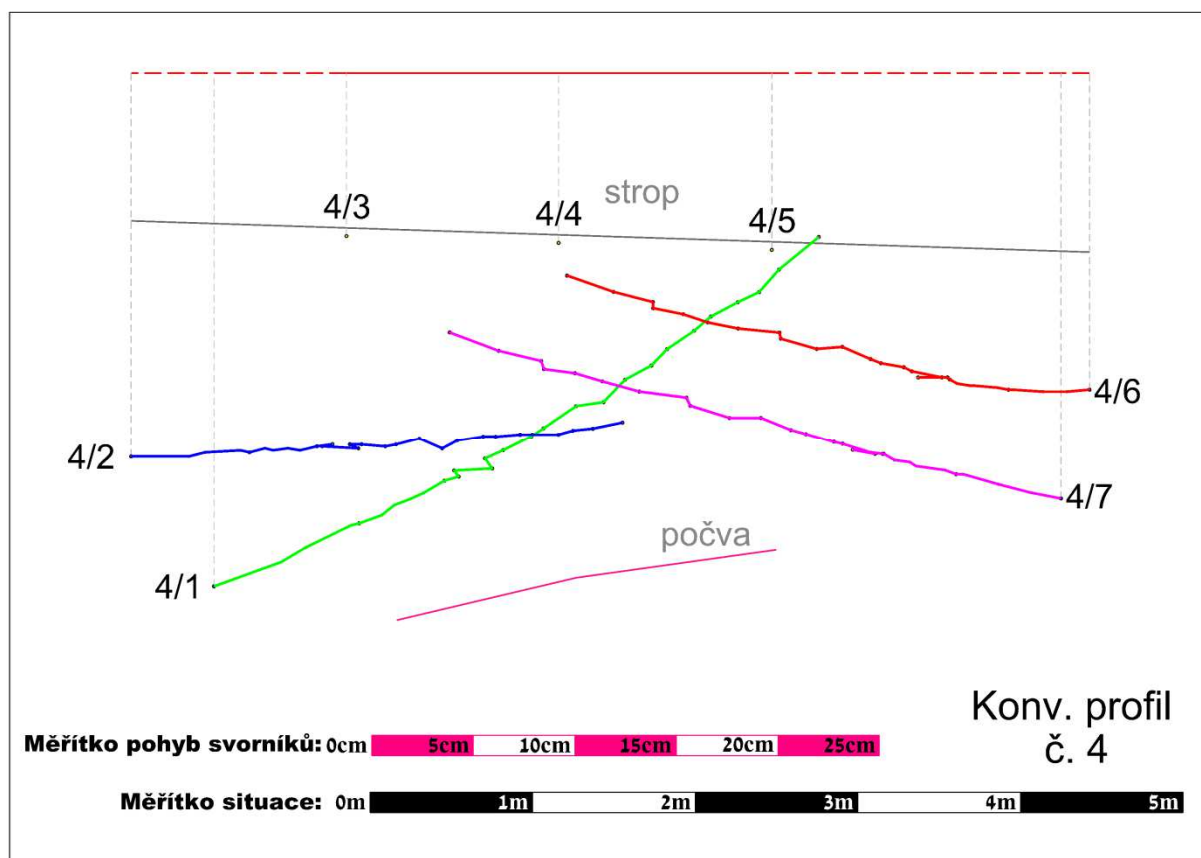
Obr. 4.41 Sledování pohybů bodů na konvergenčním profilu č. 4 na díle V3003, st. 116 m

Konvergenční profil č. 4 je stabilizován na chodbě V3003 ve staničení 116 m za účelem sledování deformací monitorovaného pilíře V1. Za celou dobu sledování dosáhla změna šířky 1 -598 mm a změna šířky 2 -499 mm, což odpovídá hodnotě přetvoření 100,4 mm/m resp. 73,3 mm/m. I na tomto konvergenčním profilu deformační změny ve vztahu k sledovanému období se zřetelně zpomalují. Zatímco po prvním sledovaném měsíci přesáhla průměrná změna šířky 100 mm, v následujících třech měsících dosahovala už jen 50 mm, tak na konci sledovaného období (po devatenácti měsících) se již pohybovala kolem 10 mm. Měsíční přírůstky se za sledovaných devatenáct měsíců zmenšily víc jak desetinasobně. Nutno však podotknout, že i zde za poslední sledované období (4/2016-9/2016) nedošlo k výraznému zpomalení měsíčních přírůstků deformací, neboť měsíční změny šířek se pohybovaly v rozmezí 9-15 mm.

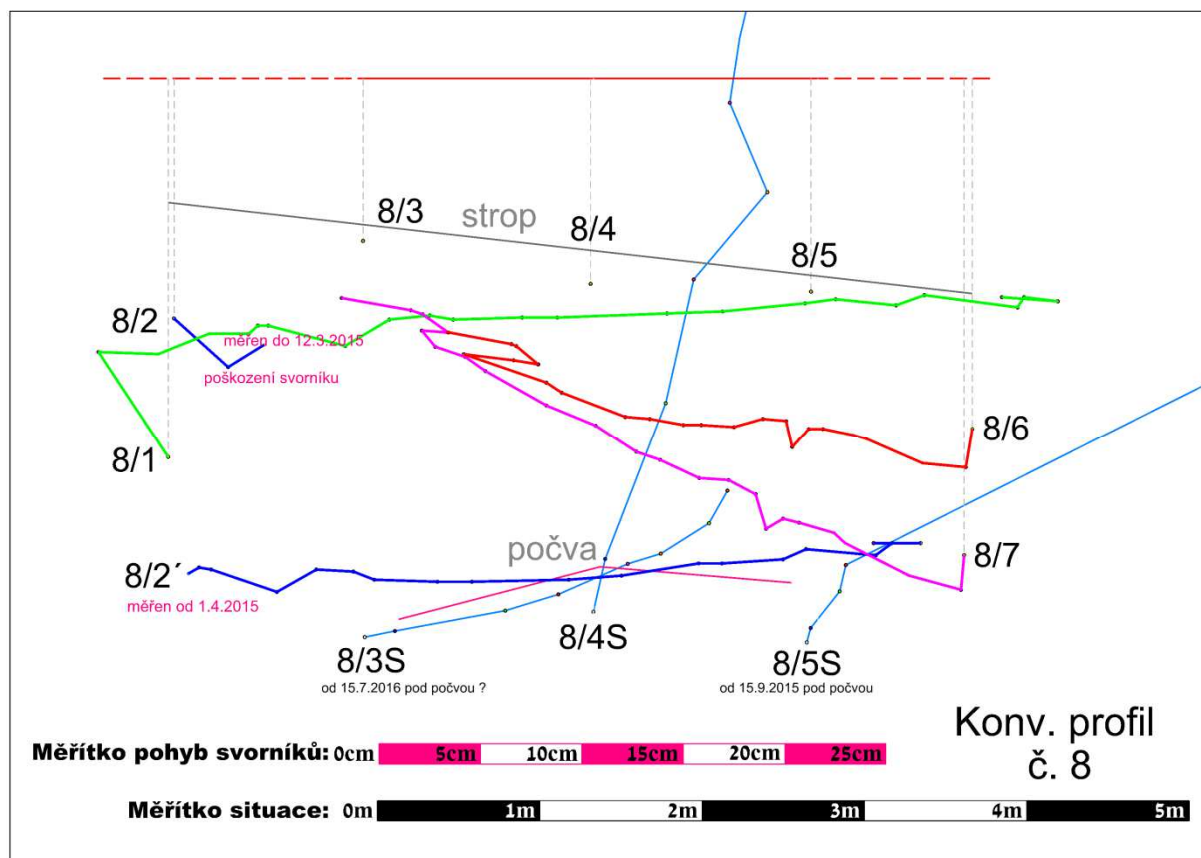
**Obr. 4.45** Sledování pohybů bodů na konvergenčním profilu č. 8 na díle V300502, st. 24 m

Konvergenční profil č. 8 je stabilizován na chodbě V300502 ve staničení 24 m za účelem sledování deformací monitorovaného pilíře V2. Deformace profilu jsou nerovnoměrné, větší deformace byly zaznamenány v levém boku díla. Za celou dobu sledování dosáhla změna šířky 1 -718 mm a změna šířky 2 -604 mm, což odpovídá hodnotě přetvoření 146,4 mm/m resp. 122,8 mm/m. Nutno však podotknout, že výsledky měření jsou ovlivněny poškozením stabilizovaného bodu 8/1 v levém boku konvergenčního profilu. Průměrné měsíční změny šířky se za sledovaných devatenáct měsíců zmenšily víc jak dvacetinásobně, když po prvním měsíci dosahovaly téměř 100 mm a na konci sledovaného období cca 4 mm. Pouze na tomto sledovaném profilu je zřetelné zpomalení měsíčních přírůstků v posledním sledovaném období (4/2016-9/2016), když změny šířek v 5/2016 dosahovaly až 11 mm a na konci sledovaného období (9/2016) již dosáhly pouze 4 mm.

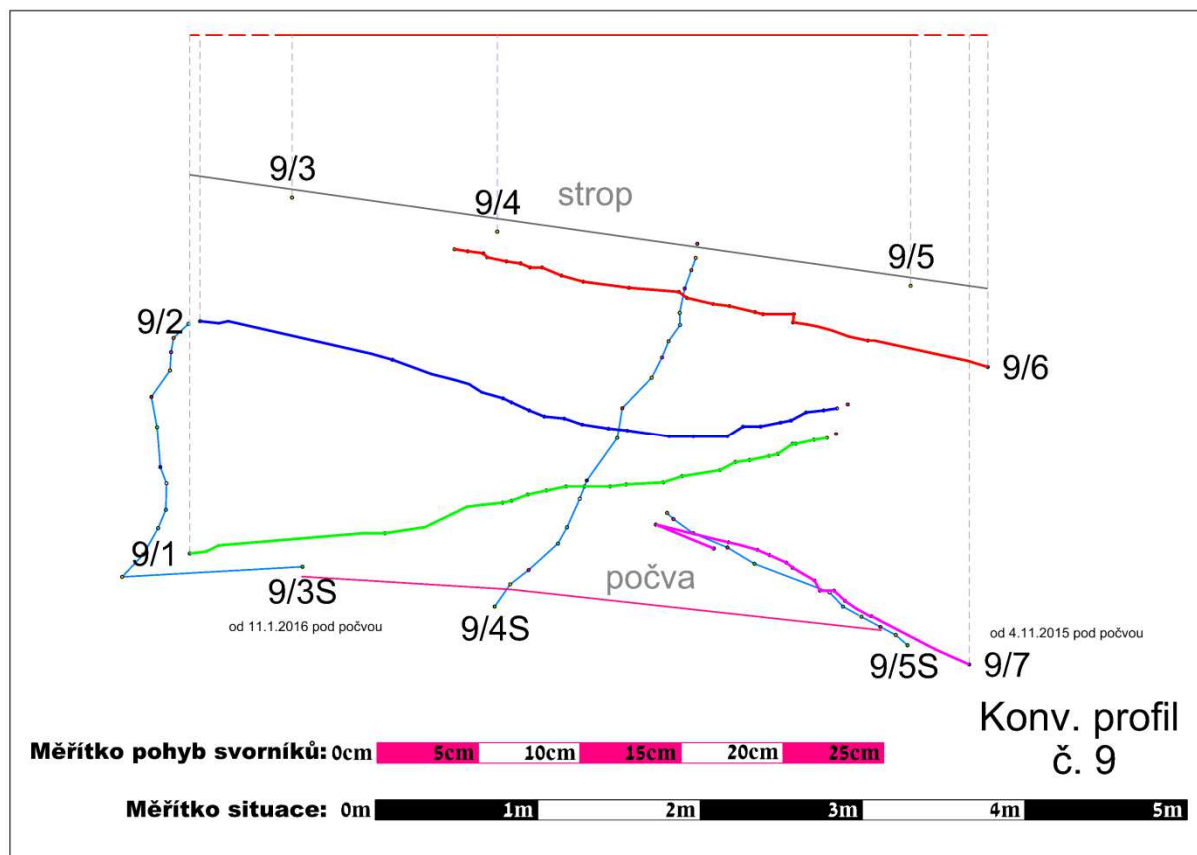
**Obr. 4.46** Sledování pohybů bodů na konvergenčním profilu č. 9 na díle V3006, st. 82 m

Konvergenční profil č. 9 je stabilizován na chodbě V3006 ve staničení 82 m za účelem sledování deformací monitorovaného pilíře V2. Deformace profilu jsou nerovnoměrné, větší deformace jsou zjištěny na bodech stabilizovaných v levém boku díla. Za celou dobu observace dosáhla změna šířky 1 -416 mm a změna šířky 2 -591 mm, což odpovídá hodnotě přetvoření 86,5 mm/m resp. 121,8 mm/m. Z důvodu poškození však svorník č. 9/7 není od 10/2015 zaměřován. I na tomto konvergenčním profilu má ryhlost deformačních změn ve vztahu k sledovanému období klesající tendenci. Zatímco po prvním sledovaném měsíci přesáhla průměrná změna šířky 130 mm, v následujících třech měsících se pohybovala v rozmezí 50 až 75 mm, na konci přechozího sledovaného období (9/15), dosahovala cca 35 mm a na konci posledního sledovaného období (9/16) dosahuje pouze 7 mm. Měsíční přírůstky se za sledovaných devatenáct měsíců zmenšily téměř dvacetinásobně. I zde však je zřetelné, že za poslední sledované období (4/2016-9/2016) nedošlo k výraznému zpomalení měsíčních přírůstků deformací, neboť měsíční změny šířek se pohybovaly kolem 7 mm.
