Využití celodřevěných tesařských spojů při opravách historických konstrukcí

Název projektu: DF12P01OVV004
„Návrh a posuzování dřevěných tesařských spojů historických konstrukcí“

Praha, červen 2015

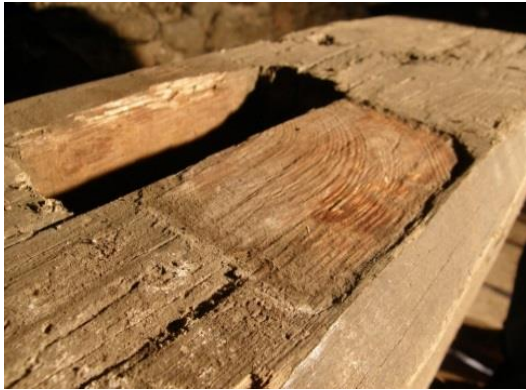
Obr. 1 Tlak kolmo k vláknům (původní pata sloupku)

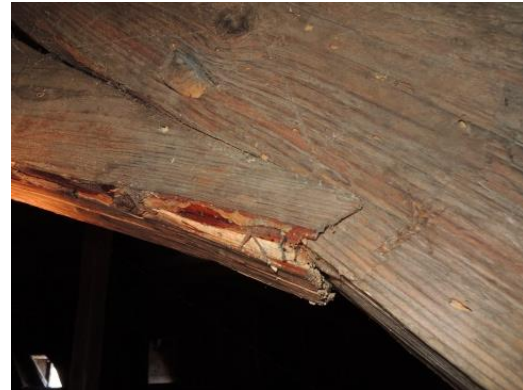
Obr. 2 Tlak šikmo k vláknům (pásek na sloupeku)

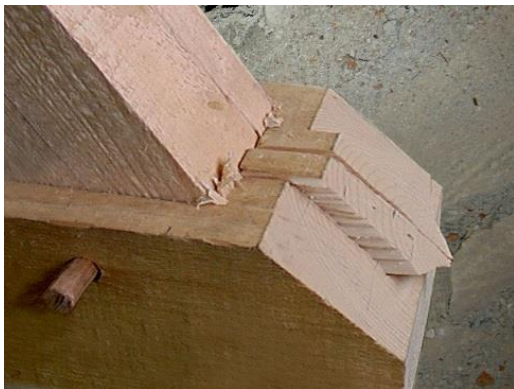
- podélný smyk se typicky objevuje např. za dlabem nebo zářezem na konci vazného trámu, do kterého se příliš blízko konce opírá šikmá krokev (Obr. 3),
- tah kolmo k vláknům se objevuje u spojů, kdy čep jednoho prvku namáhá prvek v dlabu tahem kolmo k vláknům; následně dochází k praskání, důvodem je špatná geometrie, především opět nedostatečné délka namáhaného průřezu, tj. malá vzdálenost dlabu od konce prvku (Obr. 4),
- je nutné zohlednit rovněž možné objemové změny materiálu vlivem bobtnání a sesychání v souvislosti s orientací vláken ve dřevě.

Obr. 3 Podélný smyk

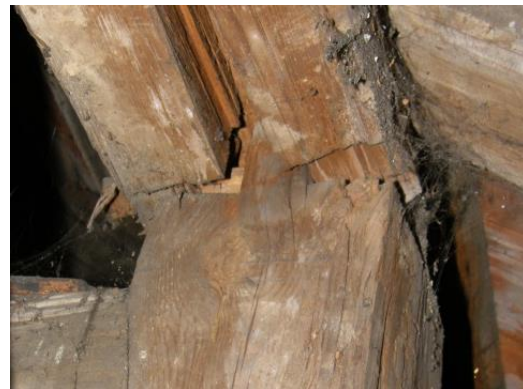
Obr. 4 Tah kolmo k vláknům

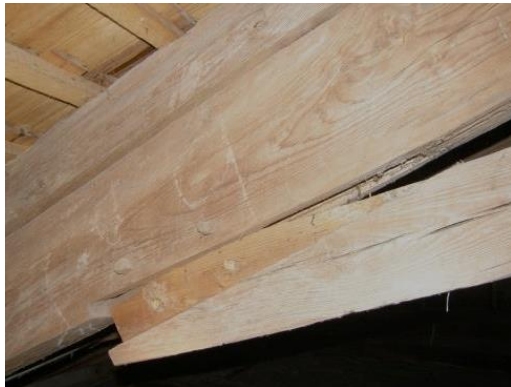
- koroze kovových spojovacích prvků, chemická koroze dřeva (např. vlivem nanášení pyroretardačních prostředků),
- sesychání dřeva a s tím spojené trhliny nebo uvolnění spojů (Obr. 5),
- biologické napadení (Obr. 6).
- poškození požárem,

Obr. 5 Částečně rozpojený spoj

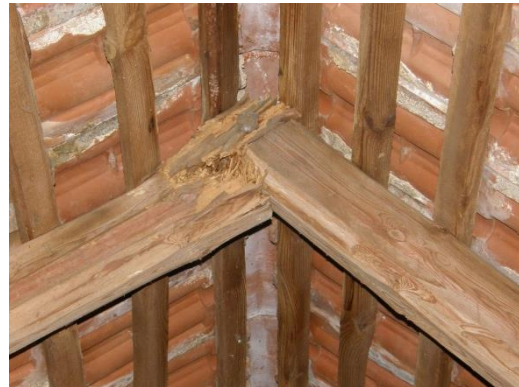
Obr. 6 Biologické napadení spoje

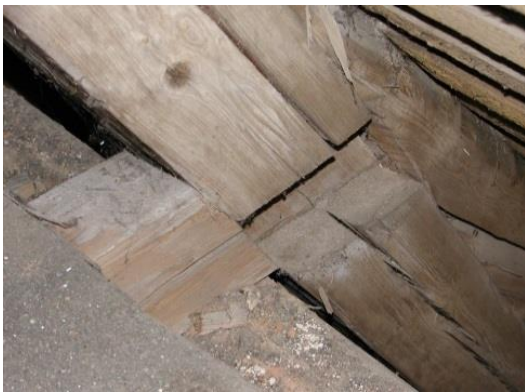
Obr. 7 Záměrné změny – chybějící spoj

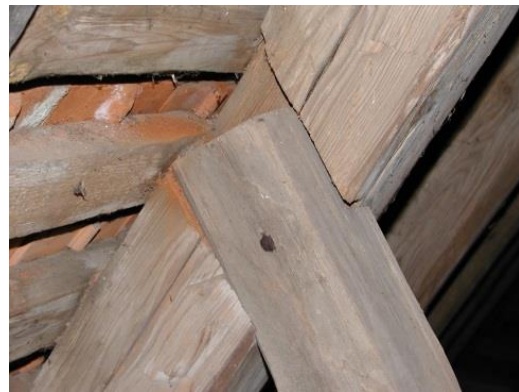
Obr. 8 Záměrné změny – nevhodně modifikovaný spoj

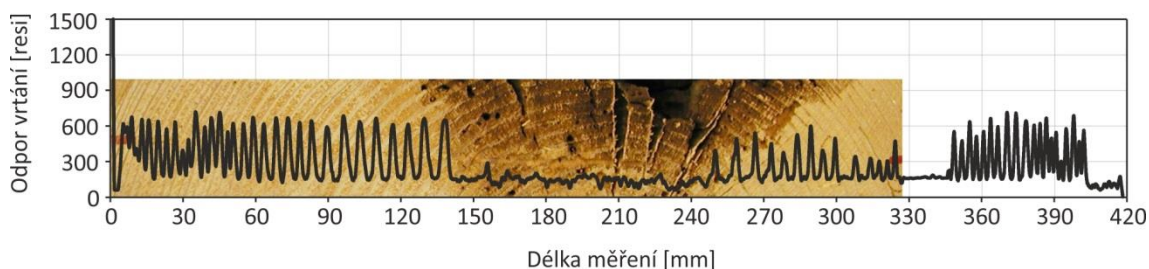
Obr. 13 Záznam z měření naznačující snížení odporu dřeva při vrtání vlivem hniloby

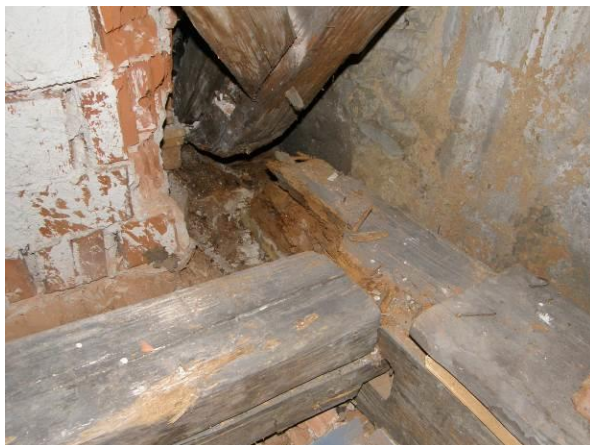
Stávající zhlaví vazných trámů barokního krovu zámku v Lanškrouně vykazovala místy zjevné deformace nebo vážnější poruchy (Obr. 56). Zjištěné poškození hnědou hnilobou bylo většinou v latentním stavu a bez aktuálních příznaků dalšího ohrožení. Poškození dřevěných prvků bylo způsobeno především dřevokaznou houbou hnědého tlení (Obr. 57). Vlivem působení houby došlo k destrukci konstrukčních prvků, změnily se především mechanické vlastnosti dřeva a spolu se snížením funkční hodnoty konstrukce se zhoršila i estetická stránka. Z důvodu snížené únosnosti bylo nutné napadené dřevo částečně vyměnit.

Obr. 56 Deformace zhlaví vazného trámu barokního krovu zámku v Lanškrouně

Jelikož volné délky vazných trámů byly většinou v dobrém stavu, došlo při návrhu konstrukční sanace k doporučení realizovat opravu poškozených zhlaví pomocí nastavovacích spojů. Z nově navržených alternativ spojů byl vybrán plát se šikmým podkoseným čelem zajištěný dvěma klínovými hmoždíky a jedním kolíkem, který byl uživatelem výsledku (zhotovitel díla: fa BROMACH, spol. s r. o.) v roce 2014 realizován (Obr. 58 a Obr. 59).

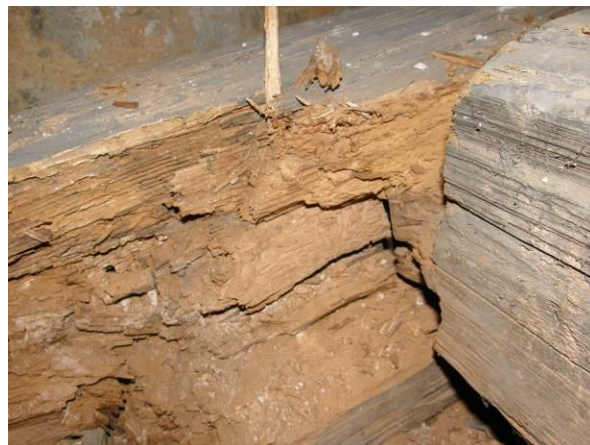
Obr. 57 Detail zhlaví kde došlo k rozkladu dřeva způsobené dřevokaznou houbou hnědého tlení

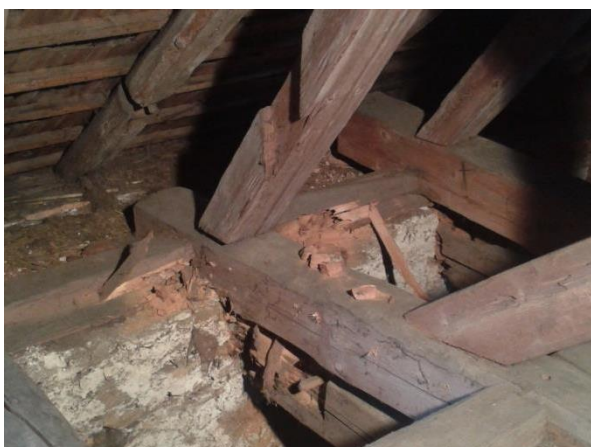
Stávající zhlaví vazných trámů barokního krovu kostela v Červené Vodě vykazovala místy zjevné deformace nebo vážnější poruchy (Obr. 65). Zjištěné poškození dřevokaznou hnilobou bylo většinou v latentním stavu a bez aktuálních příznaků dalšího ohrožení. Poškození dřevěných prvků bylo způsobeno především hnědou hnilobou (Obr. 66). Vlivem působení houby došlo k destrukci konstrukčních prvků, změnily se především mechanické vlastnosti dřeva a spolu se snížením funkční hodnoty konstrukce se zhoršila i estetická stránka. Z důvodu snížené únosnosti bylo nutné napadené dřevo částečně vyměnit.

Obr. 65 Deformace zhlaví vazného trámu barokního krovu kostela v Červené Vodě

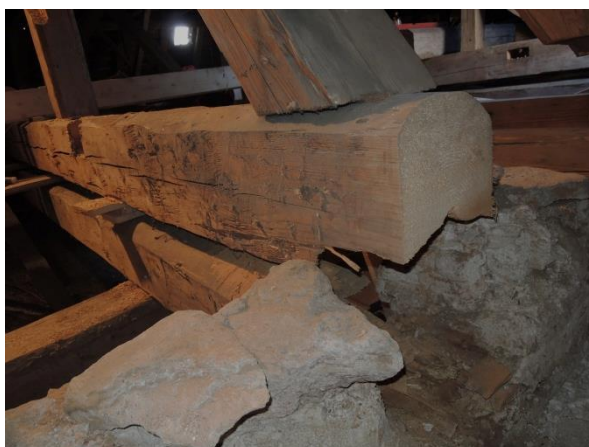
Obr. 66 Detail zhlaví, kde došlo k rozkladu dřeva dřevokaznou houbou hnědého tlení
