Ústav geoniky AV ČR, v. v. i.

DÍLČÍ ZPRÁVA IV/2016 Hodnocení monitoringu napěťodeformačního stavu horninového Masívu při dobývání sloje 30 (634) v rámci zkušebního provozu dobývací metody chodba-pilíř v OPJ Dolu ČSM – Sever

OSTRAVA, ŘÍJEN 2016

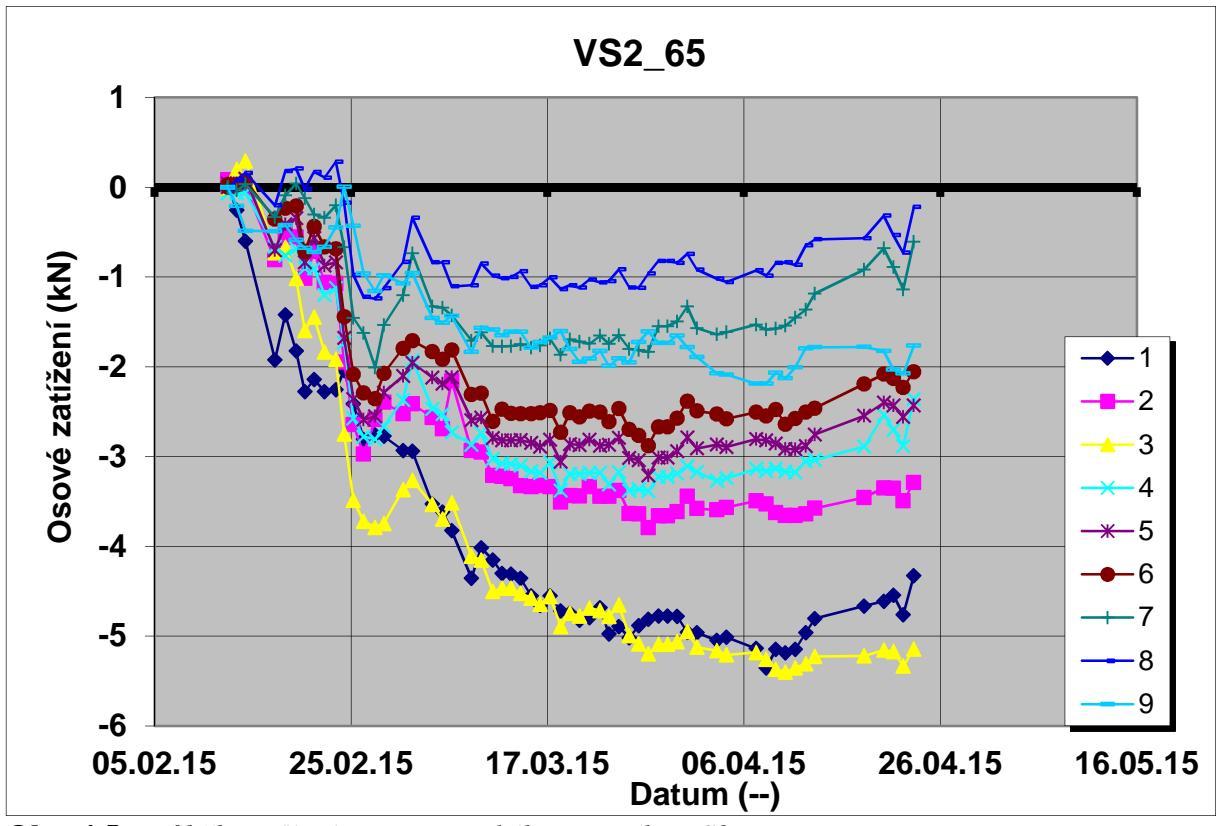
Vývoj naměřených hodnot (viz. digitální příloha č.2 - soubor SVA_65_10.csv) na tenzometrech č. F2 až F8 tenzometrického svorníku VS2, ukazují na pravděpodobné jejich poškození již při instalaci, případně na poškození svodné kabeláže svorníku. Z tohoto důvodu nelze považovat data z tenzometrického svorníku VS2 za relevantní a dále interpretovatelná. Navíc od 23.4. 2015 došlo k úplnému přerušení komunikace mezi zbývajícími čidly tenzometrického svorníku a odečítacím zařízením (PDA) a odečet svorníku SV2 byl ukončen. Lze pouze konstatovat, že trend měření na tomto svorníku v počátečním období měření, kdy měření byla v pořádku, vykazoval obdobný průběh jako na svornících VS1 a VS3.

Obr. 4.5 Průběh zatížení tenzometrického svorníku VS2.

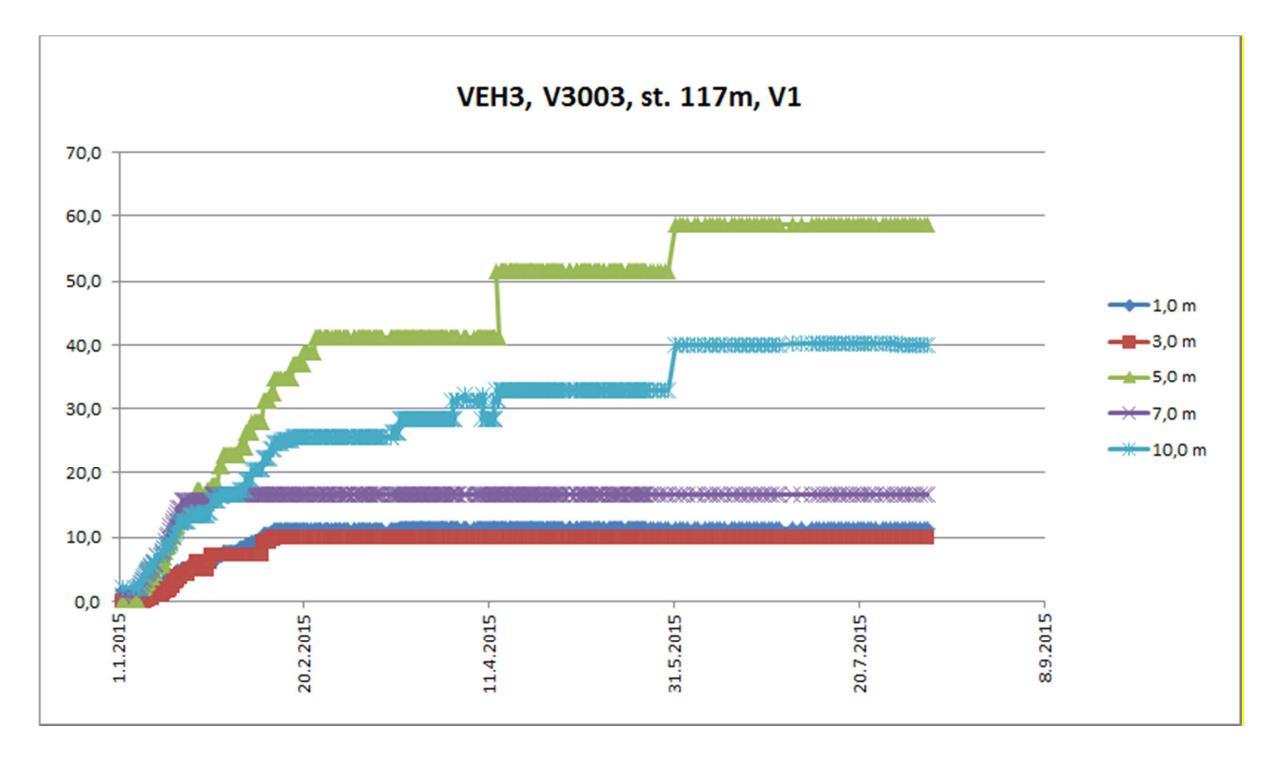
Z grafu pro extenzometr VEh3 je patrné (obr. 4.26), že došlo k zaseknutí extenzometru společně se záměnou kotevních úrovní. V dílčí zprávě I/2015 byla nastíněna korekce hodnot a grafu, nicméně v srpnu 2015 bylo odečítání hodnot z důvodu neúspěšné reinstalace ukončeno.

Obr. 4.26 Graf rozvolnění uhelného pilíře – extenzometr VEh3.

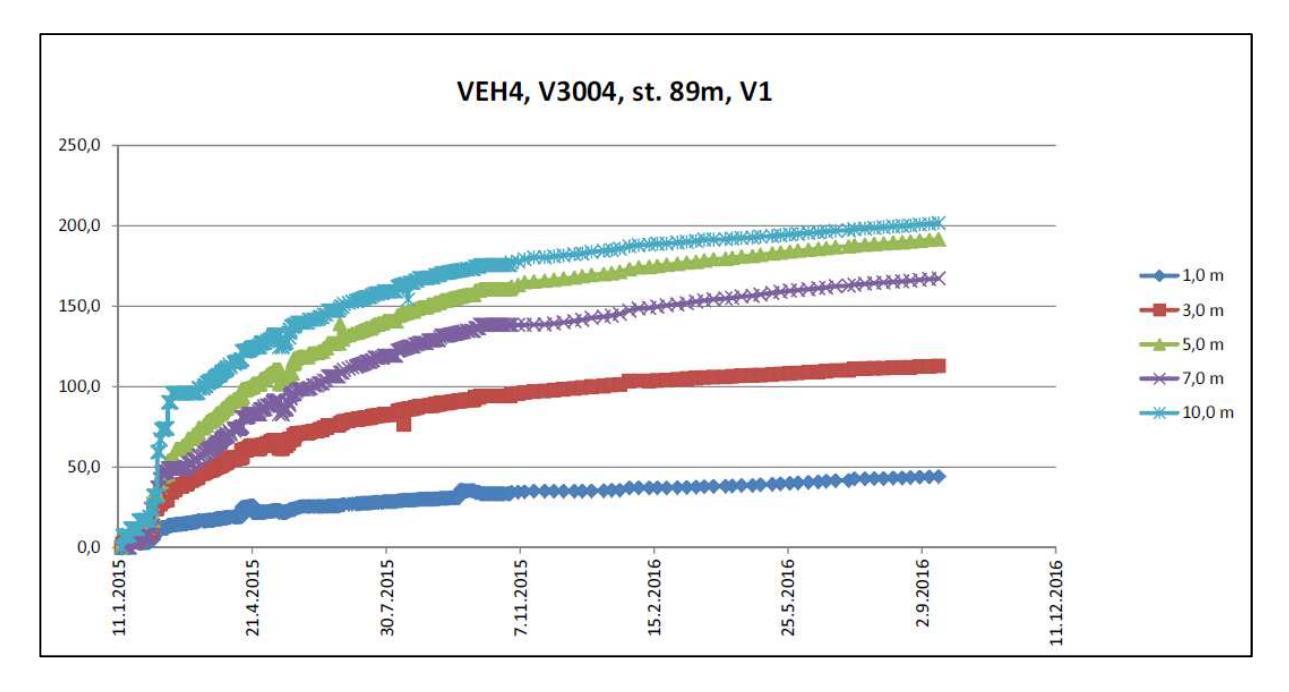
Kotvy v úrovních 5 a 7 m extenzometru VEh4 (obr. 4.27) byly nesprávně nainstalovány a pozice na dataloggeru neodpovídá pozicím ve vrtu. Rovněž se projevují neodůvodněné skokové změny v období 5/2015-9/2015.

Obr. 4.27 Graf rozvolnění uhelného pilíře – extenzometr VEh4.

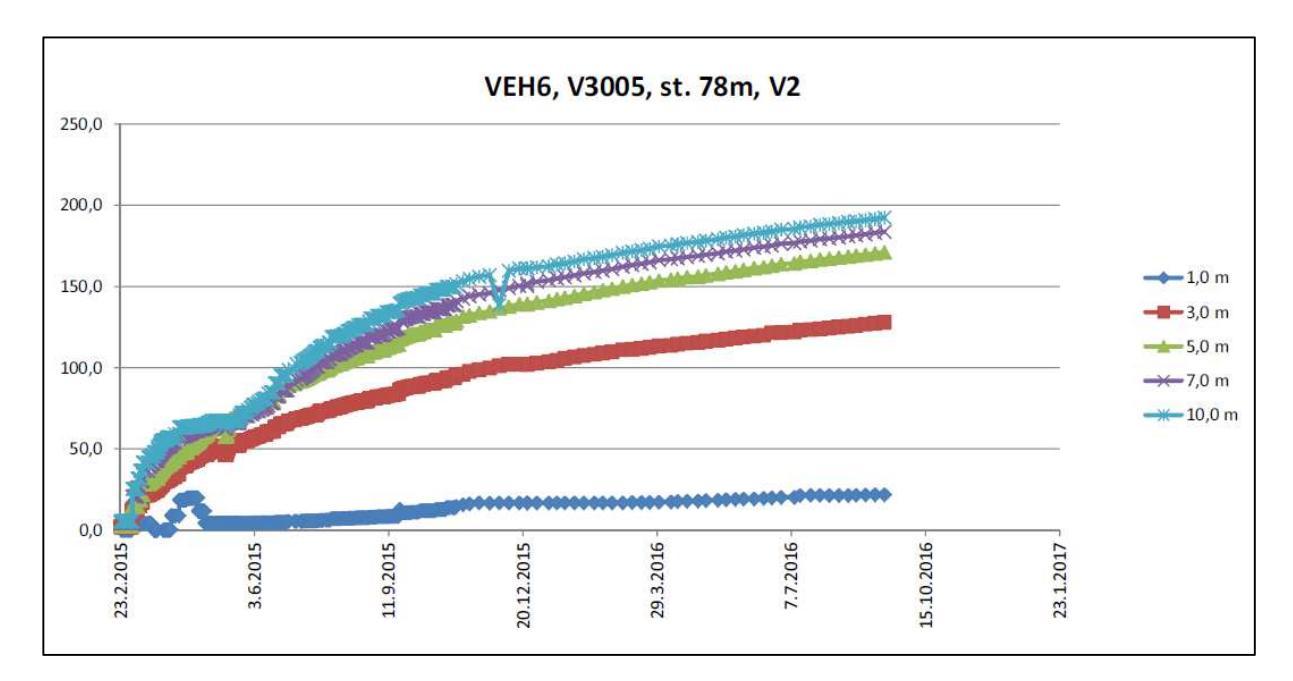
Obr. 4.29 Graf rozvolnění uhelného pilíře – extenzometr VEh2.
Na obr. 4.30 je znázorněn průběh rozvolnění uhelného pilíře zachyceném extenzometrem VEh6. Z průběhu jednotlivých křivek je patrné, že extenzometr funguje správně, skokovou změny veličin lze spatřovat v nesprávném přepisu dat.

Obr. 4.30 Graf rozvolnění uhelného pilíře – extenzometr VEh6.

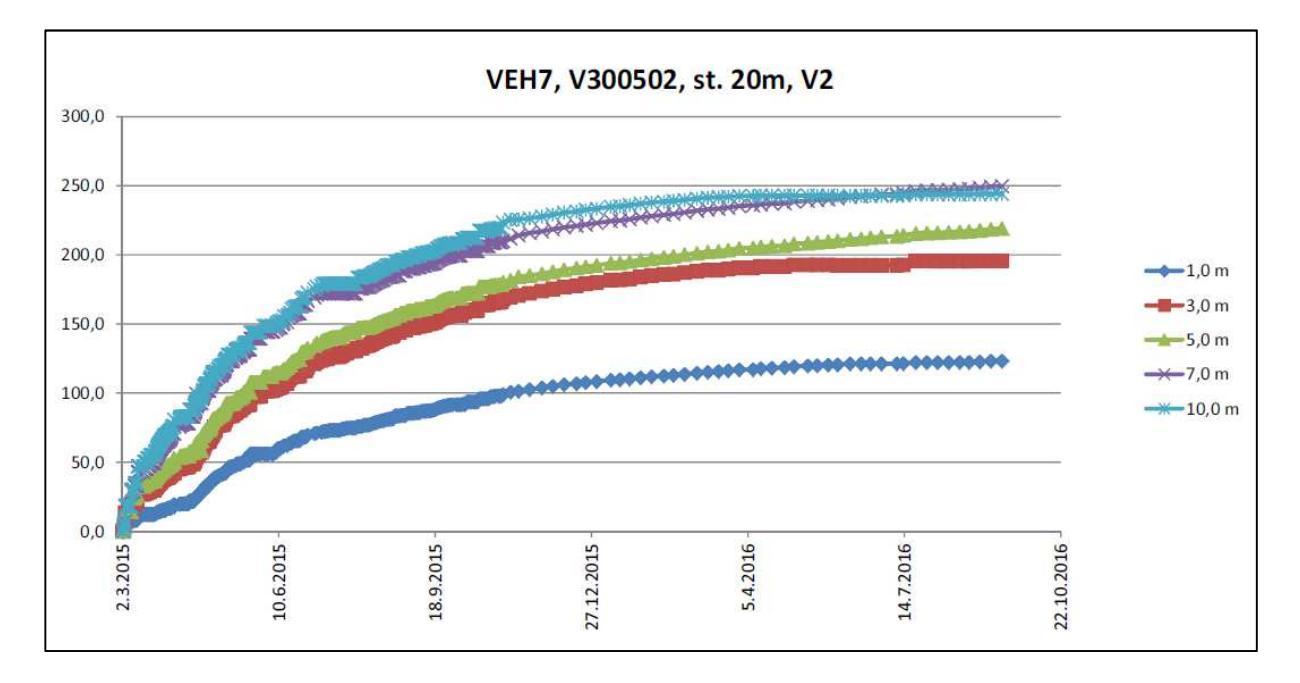
Extenzometr VEh7 (obr. 4.31) funguje správně, nejsou zde patrny chyby měření.

Obr. 4.31 Graf rozvolnění uhelného pilíře – extenzometr VEh7.

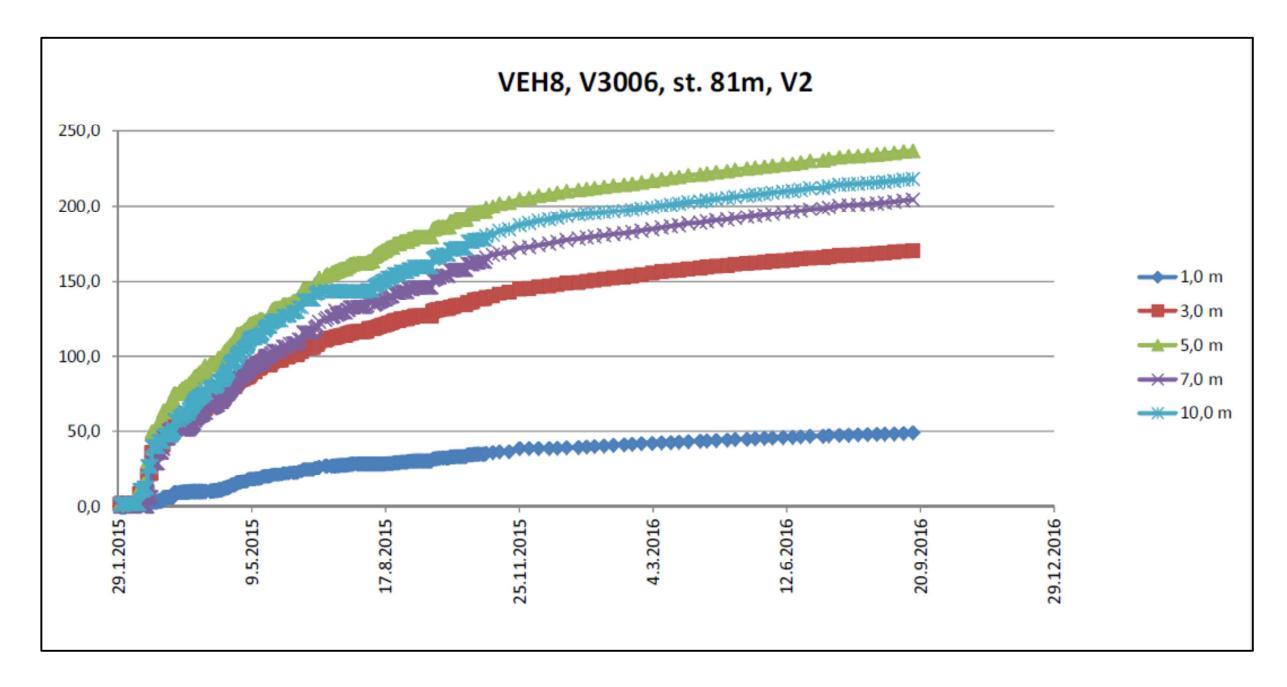
20 mm menší, jedná se tak o chybu. Nicméně tato chyba byla početně korigována a v kapitole 4.3.3 je provedena interpretace naměřených veličin.

Obr. 4.32 *Graf rozvolnění uhelného pilíře – extenzometr VEh8.*

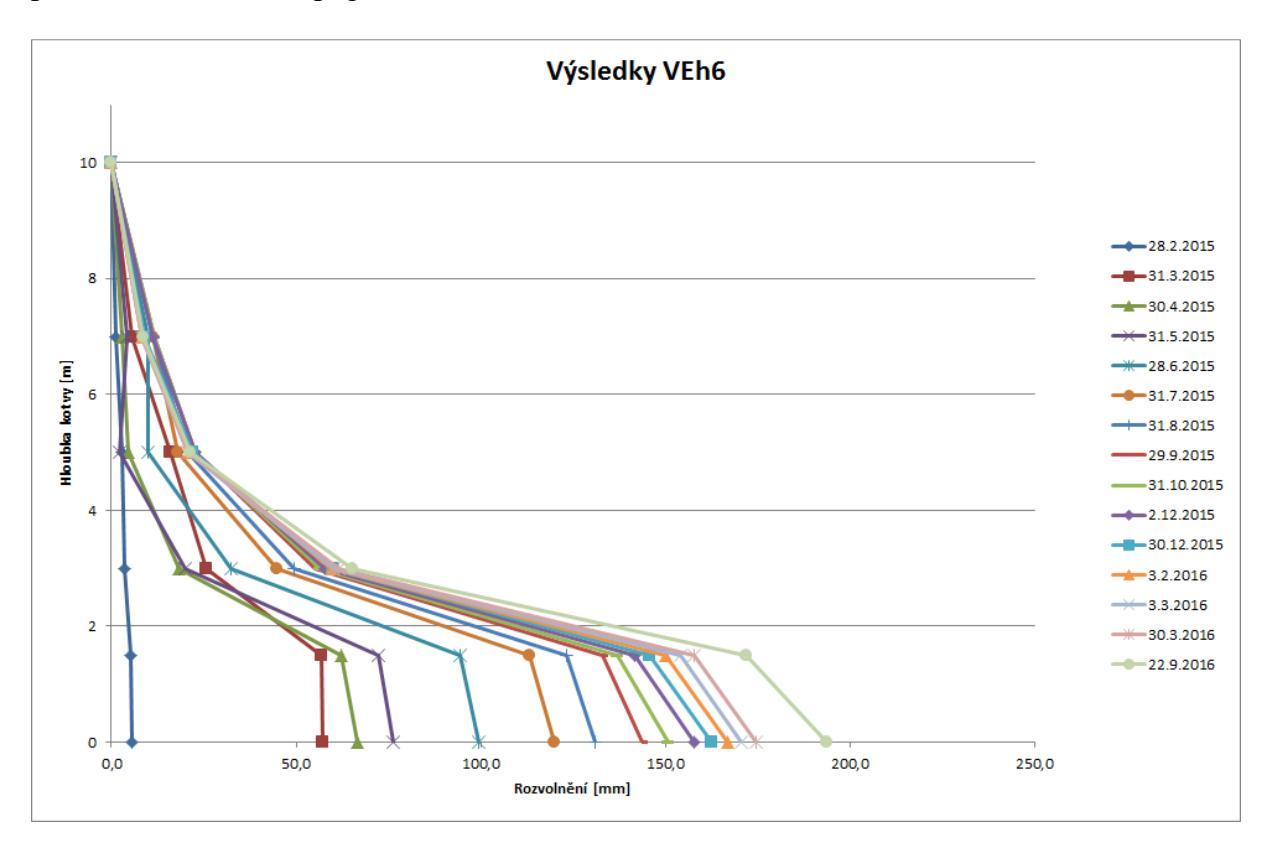
Obr. 4.34 *Graf rozvolnění uhelného pilíře x hloubka kotvy – extenzometr VEh6.*

Rozvolnění vykazované horizontálním extenzometrem VEh6 (obr. 4.34) opět potvrzuje předpoklady relaxace a zpomalení rozvolnění uhelného pilíře v delším časovém horizontu. Do období 9/2015 činilo celkové rozvolnění 140 mm a v následujícím sledovaném období již pouze 35 mm. Za poslední sledované období (4/2016-9/2016) činí rozvolnění 23 mm a celkové rozvolnění na konci sledovaného období je 192 mm. Maximální zóna rozvolnění je i v tomto případě v zóně od 1,5 do 5 m, přičemž nevýraznějších hodnot nabývá rozvolnění v zóně 1,5-3 m. V rámci extenzometrů instalovaných v pilíři V2 je zde rozvolnění nejmenší, přestože se jednalo o chodbu uprostřed dobývky, kde se očekávalo rozvolnění výraznějšího charakteru.

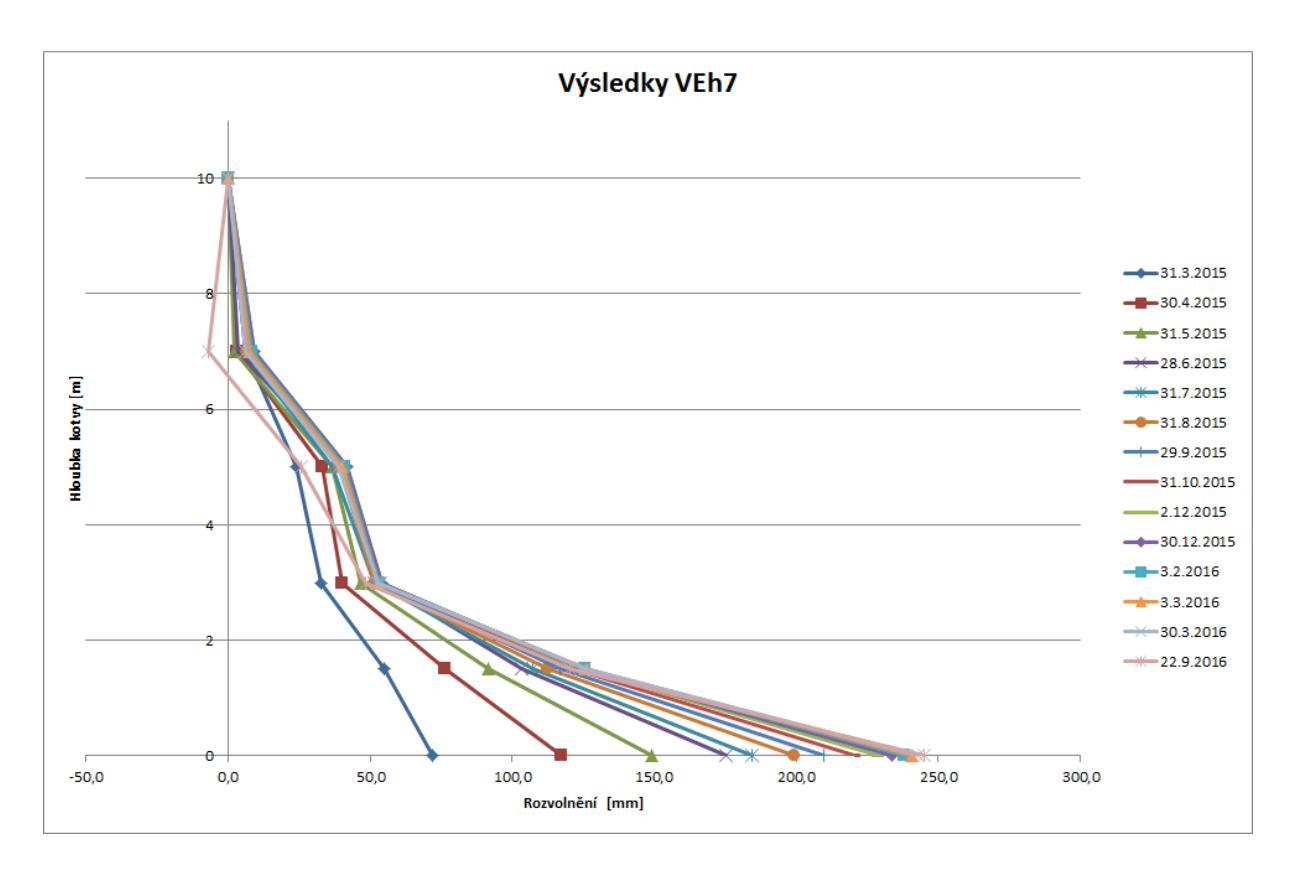
Obr. 4.35 Graf rozvolnění uhelného pilíře x hloubka kotvy – extenzometr VEh7.

Extenzometr VEh7 (obr. 4.35) vykazuje z extenzometrů instalovaných v pilíři V2 druhé největší rozvolnění, a to 250 mm, nicméně z grafu je patrné, že po prvotním rozvolnění, které první měsíc od instalace extenzometru činilo 80 mm, došlo ke zpomalení (postupné relaxaci), které pak v absolutním vyjádření vyjadřuje průměrný přírůstek 6 mm/měsíc v období 10/2015-03/2016, celkem 31 mm. V posledním hodnoceném období (4/2016-9/2016) činí celkový přírůstek rozvolnění 19 mm. Významná zóna rozvolnění je až do hloubky 5 m do pilíře s tím, že maximální hodnoty jsou registrovány v kotevní úrovni 0 až 1,5 m.

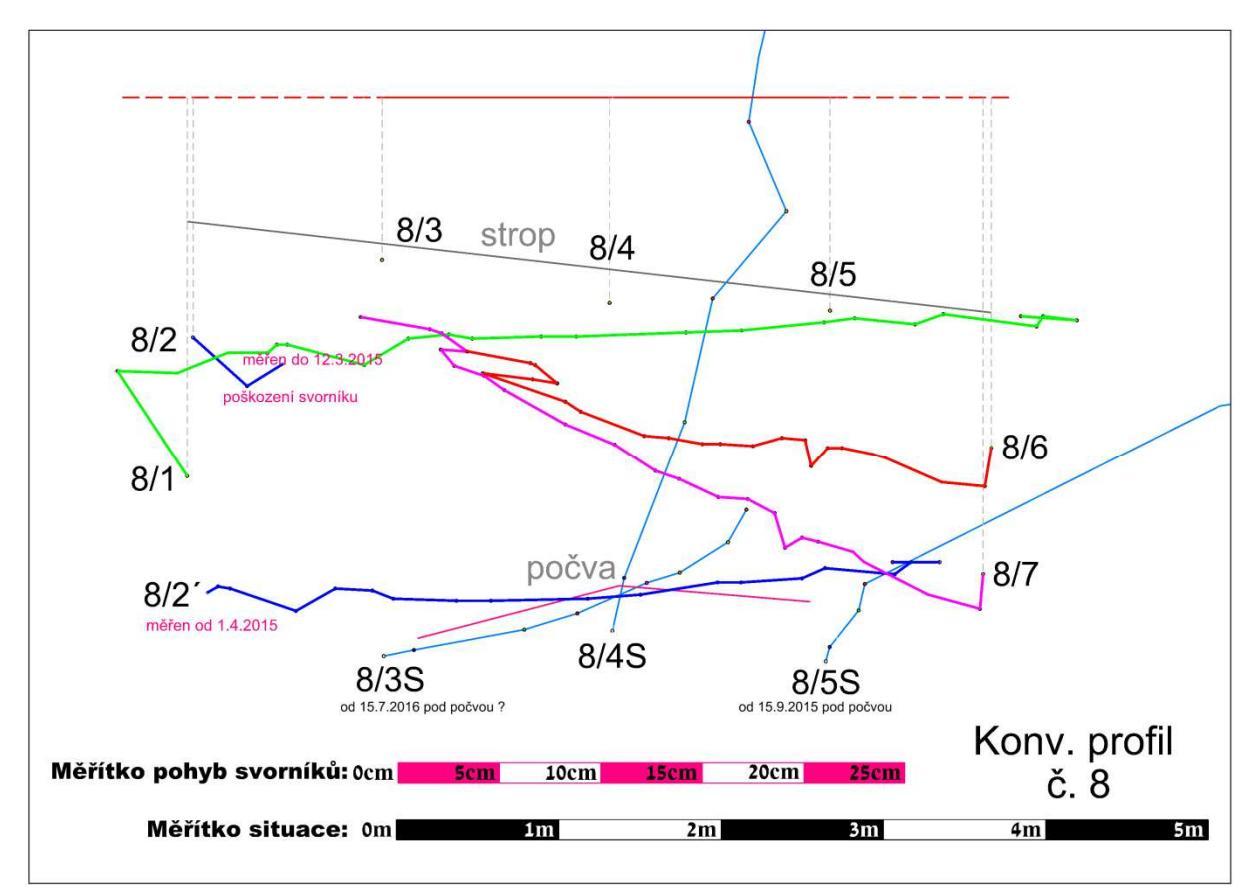
Obr. 4.45 Sledování pohybů bodů na konvergenčním profilu č. 8 na díle V300502, st. 24 m

Konvergenční profil č. 8 je stabilizován na chodbě V300502 ve staničení 24 m za účelem sledování deformací monitorovaného pilíře V2. Deformace profilu jsou nerovnoměrné, větší deformace byly zaznamenány v levém boku díla. Za celou dobu sledování dosáhla změna šířky 1 -718 mm a změna šířky 2 -604 mm, což odpovídá hodnotě přetvoření 146,4 mm/m resp. 122,8 mm/m. Nutno však podotknout, že výsledky měření jsou ovlivněny poškozením stabilizovaného bodu 8/1 v levém boku konvergenčního profilu. Průměrné měsíční změny šířky se za sledovaných devatenáct měsíců zmenšily víc jak dvacetinásobně, když po prvním měsíci dosahovaly téměř 100 mm a na konci sledovaného období cca 4 mm. Pouze na tomto sledovaném profilu je zřetelné zpomalení měsíčních přírustků v posledním sledovaném období (4/2016-9/2016), když změny šířek v 5/2016 dosahovaly až 11 mm a na konci sledovaného období (9/2016) již dosáhly pouze 4 mm.

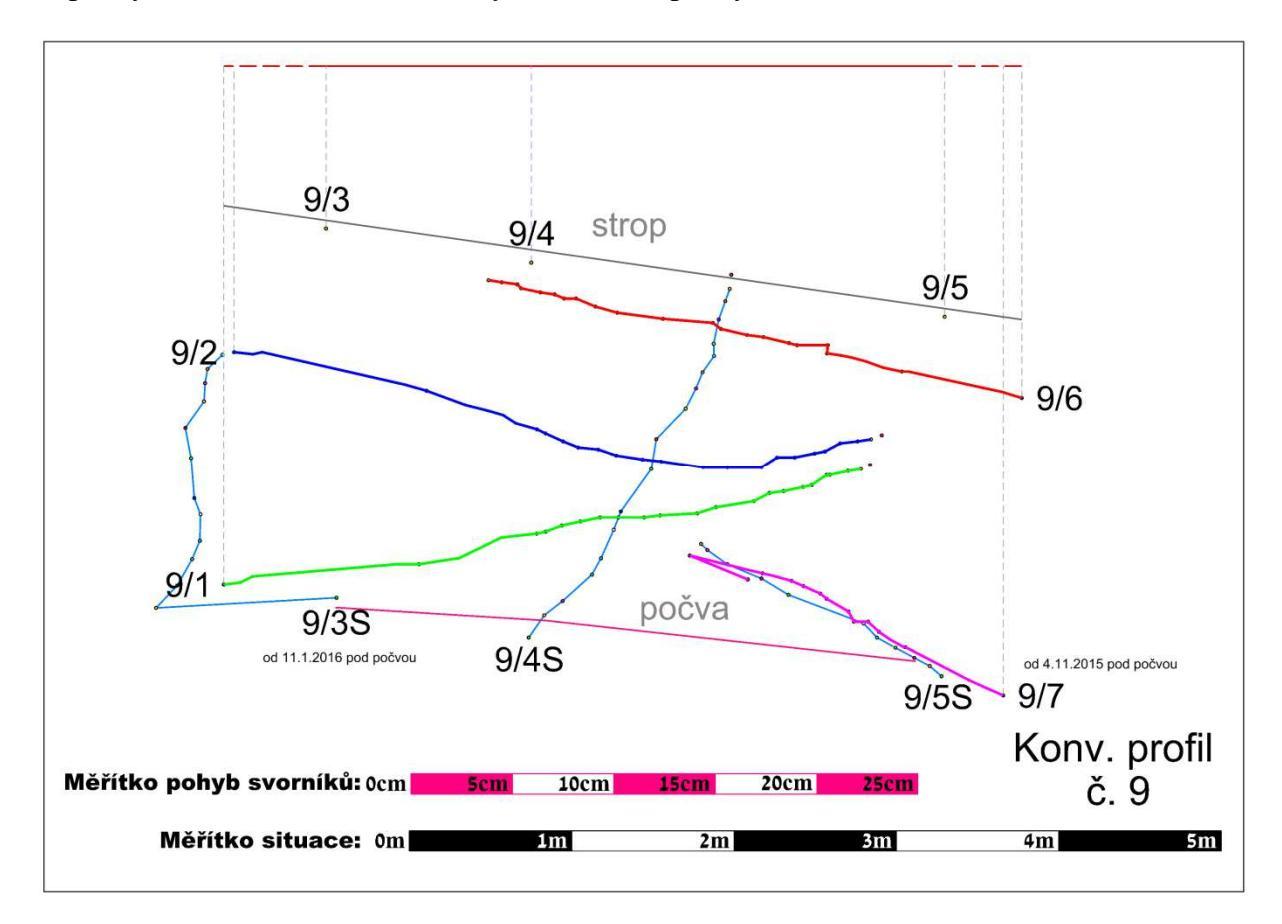
Obr. 4.46 Sledování pohybů bodů na konvergenčním profilu č. 9 na díle V3006, st. 82 m

Konvergenční profil č. 9 je stabilizován na chodbě V3006 ve staničení 82 m za účelem sledování deformací monitorovaného pilíře V2. Deformace profilu jsou nerovnoměrné, větší deformace jsou zjištěny na bodech stabilizovaných v levém boku díla. Za celou dobu observace dosáhla změna šířky 1 -416 mm a změna šířky 2 -591 mm, což odpovídá hodnotě přetvoření 86,5 mm/m resp. 121,8 mm/m. Z důvodu poškození však svorník č. 9/7 není od 10/2015 zaměřován. I na tomto konvergenčním profilu má ryhlost deformačních změn ve vztahu k sledovanému období klesající tendenci. Zatímco po prvním sledovaném měsíci přesáhla průměrná změna šířky 130 mm, v následujících třech měsících se pohybovala v rozmezí 50 až 75 mm, na konci přechozího sledovaného období (9/15), dosahovala cca 35 mm a na konci psoledního sledovaného období (9/16) dosahuje pouze 7 mm. Měsíční přírůstky se za sledovaných devatenáct měsíců zmenšily téměř dvacetinásobně. I zde však je zřetelné, že za poslední sledované období (4/2016-9/2016) nedošlo k výraznému zpomalení měsíční ch přírustků deformací, neboť měsíční změny šířek se pohybovaly kolem 7 mm.
