## **Zkouška mechanických vlastností historické podlahy včetně podsypu**

Polášek, Marek  
2017

Unikátní výzkum pro rekonstrukci podlah v pražském Národním muzeu

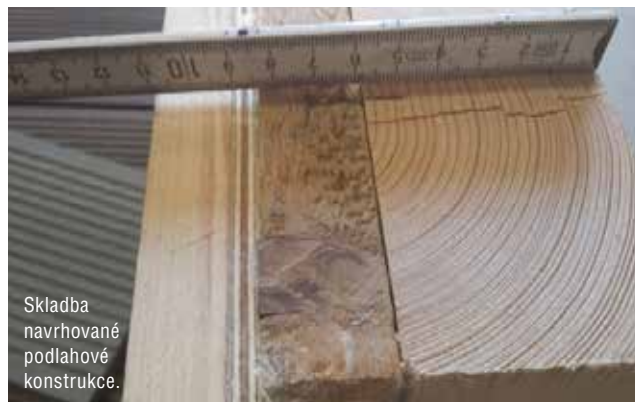
Skladba navrhované podlahové konstrukce.

- lepený sendvičový panel ve složení:
  - parkety původní, repasované,
  - prkna smrk, tloušťka 18 mm, vlhkost 10,62 %,
  - překližka, tloušťka 6 mm, vlhkost 11,17 %;
- geotextilie – separační vrstva;
- prkna historická, tloušťka 26 mm;
- podlahové polštáře KVH smrk, osový rozestup 600 mm.

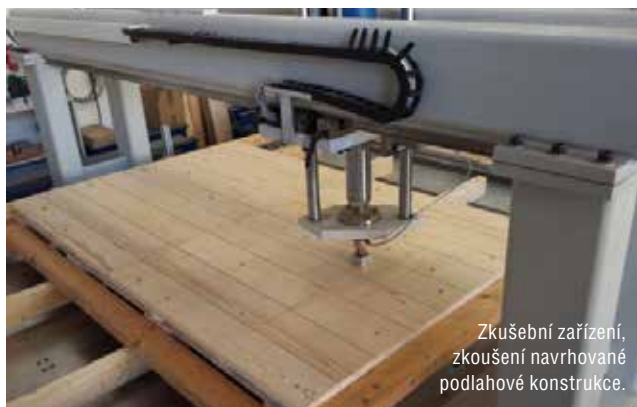
Zkušební zařízení, zkoušení navrhované podlahové konstrukce.

Dostali jsme tak jedinečnou příležitost provést zkoušku mechanických vlastností historické podlahy včetně podsypu. Podlaha byla zkoušena bodovým zatížením dle normy ČSN EN 1533 na měřicím stroji TIRA 2830s. Velikost zatěžovacího tělesa dle normy je 50 x 50 mm pro zkoušení bodového zatížení.
