METODIKA DOKUMENTACE SAKRÁLNÍ ARCHITEKTURY (kostely a prostorové kaple)

Vít Honys – Táňa Šimková – Lucie Radová – Hana Veselá

Ústí nad Labem 2015

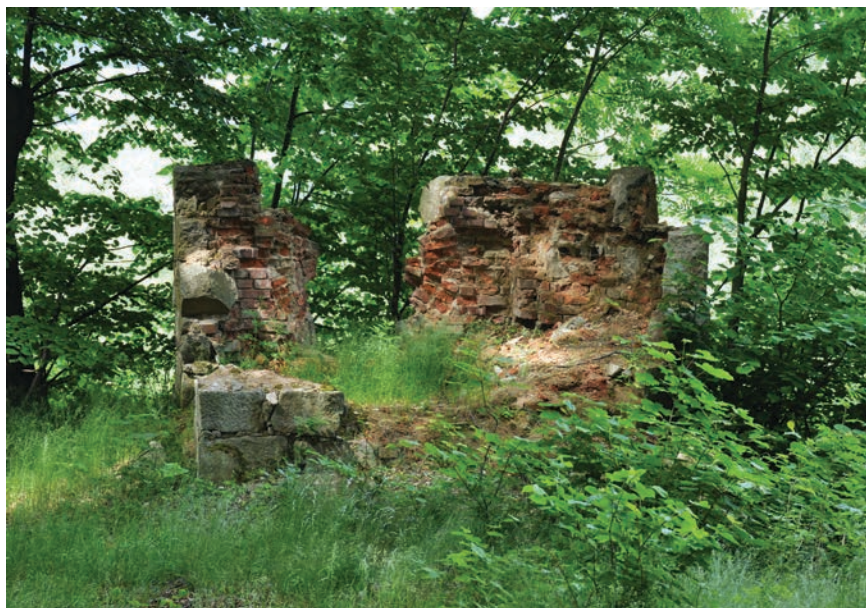
Obr. 2. Šluknov – Království, Kaple žaláře Krista, pohled od východu, v čelní západní straně je patrný relikt oválného okenního otvoru s koutovými výběhy po nasazení klenby. Foto: Táňa Nejezchlebová, 2012.

výpovědních znaků o architektonické dispozici (**obr. 2**). Nejsou sem tedy zařazeny objekty, z nichž zbyly pouze reliкty základů dochované přibližně v úrovni či pod úrovní terénu doprovázené rozptylem torz těžko identifikovatelných fragmentů ostění a zdiva, například po demolici sakrální stavby. V případě areálu musí splňovat tyto podmínky alespoň jedna z dochovaných staveb. V rámci reálné terénní praxe je pochopitelné, že při stanovení výběru sakrálních staveb určených k dokumentaci je nutné dát přednost sakrálním architekturám ohroženým, kdy jde o ohrožení jak bezprostřední existence objektu, tak významného segmentu jeho hodnot s absencí nezbytné péče a údržby. Je třeba zdůraznit, že i když v naprosté většině jde o liturgicky nevyužívané a léta zanedbané objekty, v ojedinělých případech jsou tyto objekty na první pohled relativně zachovalé v celistvosti, ale velmi vážně ohrožené staticky. Oproti tomu nemá samozřejmě význam upřednostňovat při dokumentaci např. průběžně udržované a stabilizované objekty v torzálním stavu dochování obvodového zdiva.

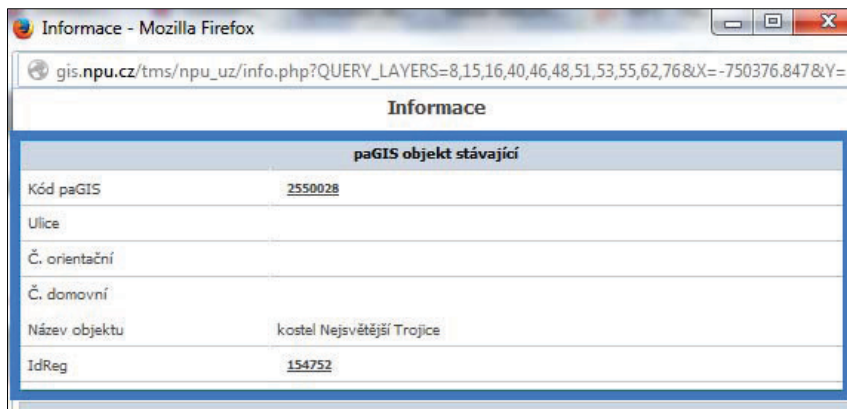
Obr. 3. Příklad znázornění PaGIS. Autor: Hana Veselá, 2014.

Příklad znázornění bodu PaGIS (Zahořany, okr. Litoměřice, kostel Nejsvětější Trojice)

detail atributové tabulky vyvolané ikonou **i** (info), zvýrazněna část s kódem PaGIS a identifikátorem kulturní památky (**IdReg**)
 NPÚ přechází od 1. 11. 2015 na nový informační systém, ve kterém tuto hodnotu (IdReg) nahradí **PrStav_id**

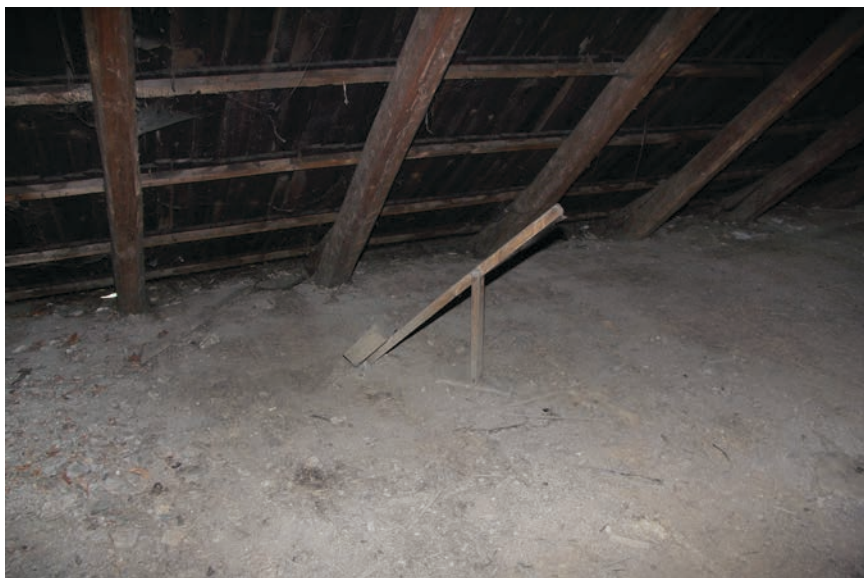
Obr. 30. Minice, kostel sv. Martina – detail závěsného zařízení (kladky) v prostoru krovu nad severním bočním oltářem k zavěšení lampy na věčné světlo. Foto: Lucie Radová, 2008.
