Zpevnění bělavého degradovaného porézního vápence suspenzí nanočástic hydroxidu vápenatého v alkoholu

ZPEVNĚNÍ BĚLAVÉHO DEGRADOVANÉHO PORÉZNÍHO VÁPENCE SUSPENZÍ NANOČÁSTIC HYDROXIDU VÁPENATÉHO V ALKOHOLU

PAMÁTKOVÝ POSTUP pro záchranu a zachování objektu kulturního dědictví

Památkový postup (PP) pro záchranu památkového objektu zpevněním bělavého degradovaného porézního vápence nanovápem (suspenzí nanočástic $\text{Ca}(\text{OH})_2$ v alkoholu) byl ověřen při zpevňování vápencové sochy sv. Floriána, která je umístěna v obci Vratěšín na Vysočině, na prostranství před kostelem sv. Jakuba Většího, číslo parcely 244. Jedná se o pozdně barokní práci (letopočet 1740), autor je neznámý. Materiálem barokní sochy je organodetritický litavský porézní vápenec.

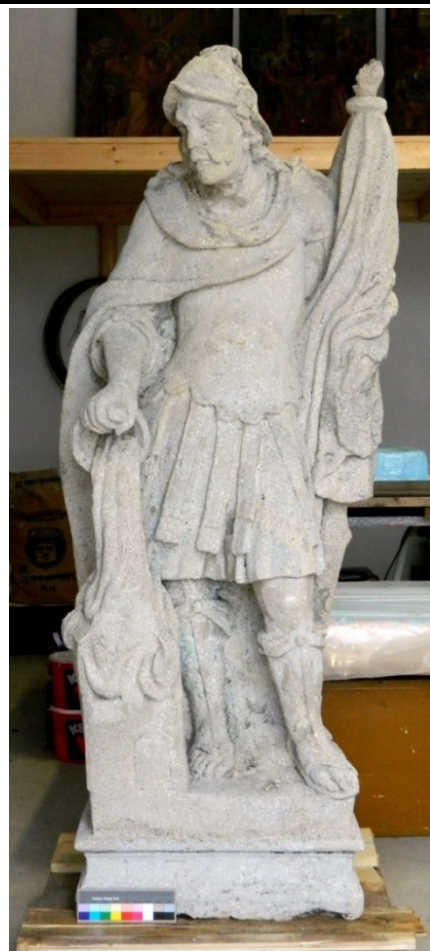
<p>Objekt se skládá ze dvou částí - sochy s plintem a profilované hlavice, na niž je socha osazena. Kamenná socha zpodobňuje mužskou figuru v životní velikosti. Dle ikonografického výkladu se jedná o sv. Floriána, ochránce před požáry, znázorněného jako bojovníka ve zbroji s praporem, který hasí hořící dům.</p> <p>Postava je nakročena levou nohou vpřed a váha těla spočívá na pravé, stojné noze, čímž se dostává do tzv. kontrapostu. Světec drží v levé ruce prapor, který má po levém boku za nakročenou nohou. V pravé ruce drží nádobu s vodou, kterou vylévá na hořící budovu vpředu u pravé nohy. Hlava světce, na niž je umístěna přilba s chocholem, je mírně skloněna a natočena směrem k pravé noze.</p> <p>Na profilované hlavici, která je ze zadní strany pouze hrubě kamenicky opracována, je na přední straně vysekán letopočet 1740.</p> <p>Materiál, ze kterého je objekt zhotoven, je jeden z typů litavských vápenců. Hornina je poměrně kompaktní a hrubozrná, světlé až světle-okrové barvy.</p>

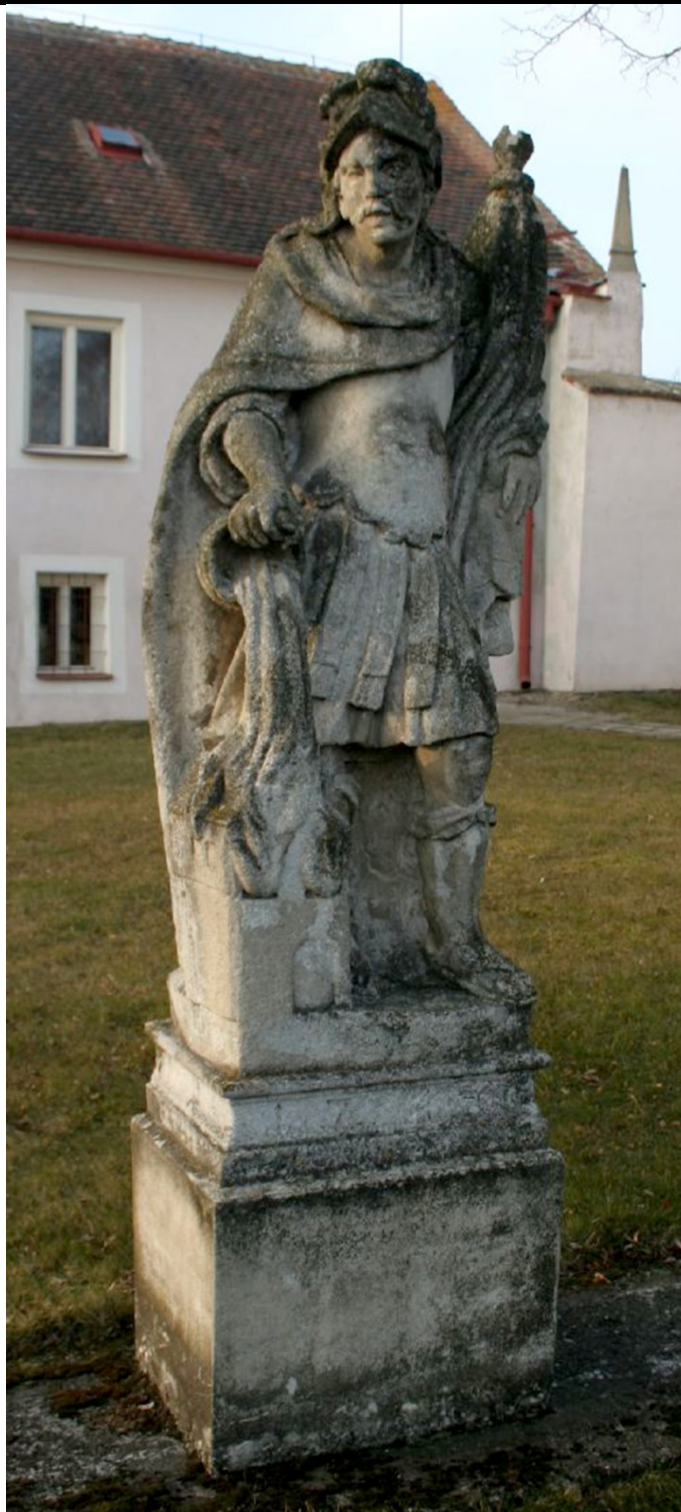
Stav před transferem a restaurováním (čelní pohled) – *foto restaurátor Daniel Chadim*
výchozí stav před započítím komplexního restaurátorského zásahu

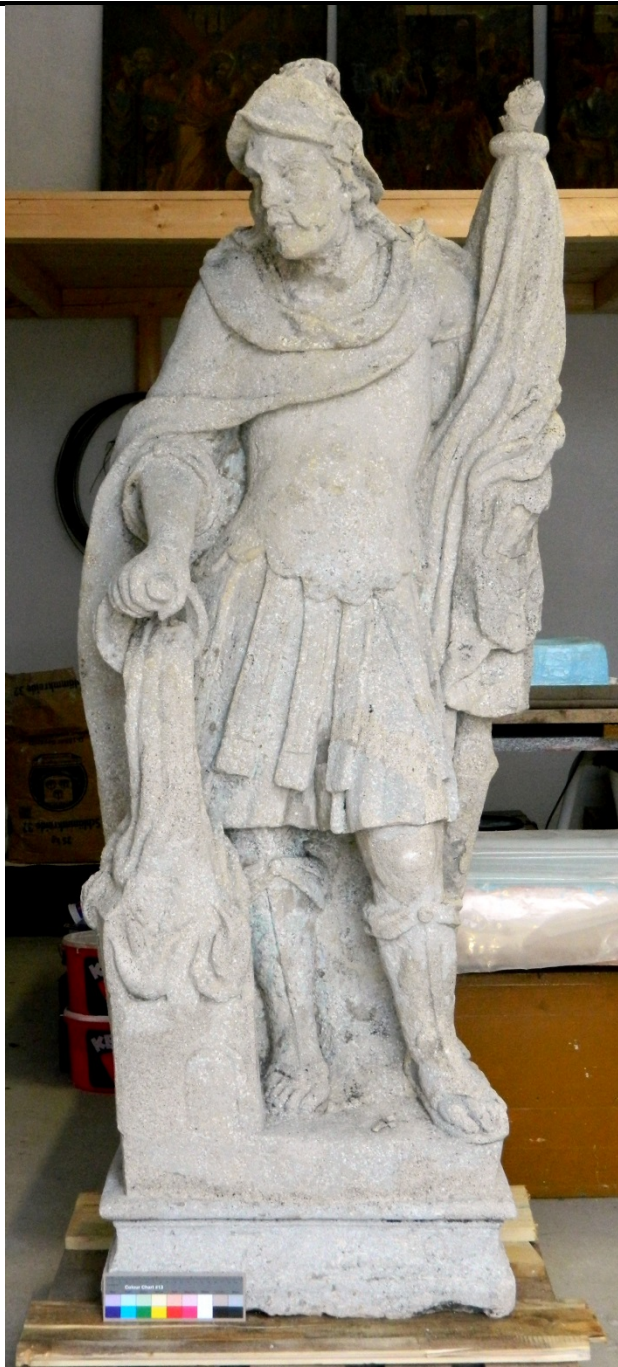
Stav po základním očištění (čelní pohled)

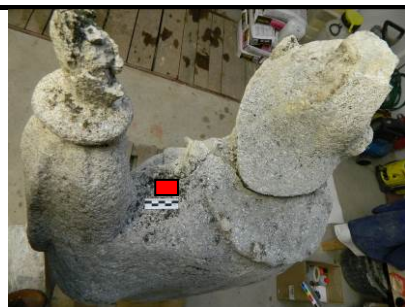
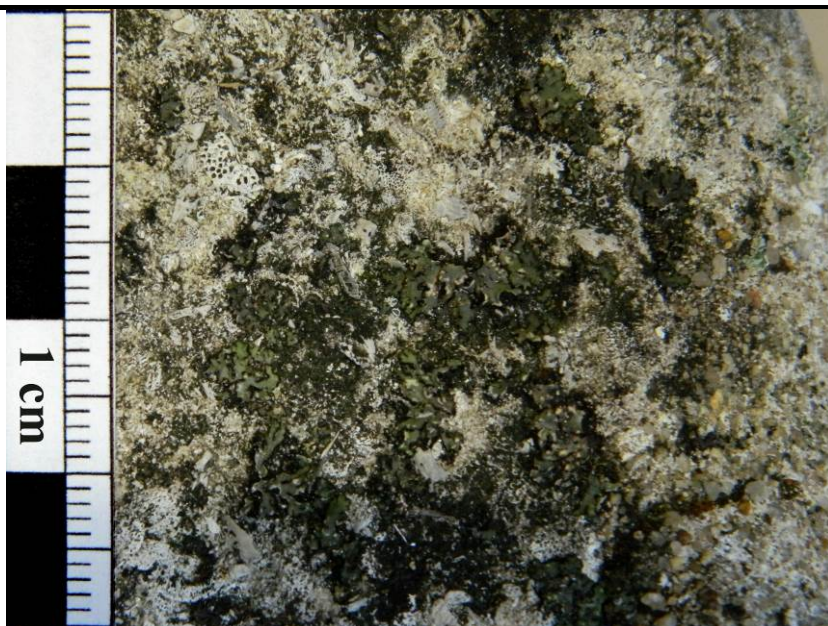
Lokalizace:
na levém rameni sochy

Biologická kolonizace na povrchu vápence, povrch je přímo exponovaný dopadu srážkové vody.

Makrofoto – detail struktury povrchu horniny s biologickou kolonizací (řasy a lišejníky)

Popis poškození: Struktura horniny je v důsledku eroze poměrně hrubá a povrch kamene (zejména póry) je pokrytý tenkou vrstvou biologického původu – převážně zelené řasy a částečně lišejníky. Při detailním vizuálním průzkumu bylo zjištěno, že biologická kolonizace „vrůstá“ do poškozené struktury kamene (až několik mm).

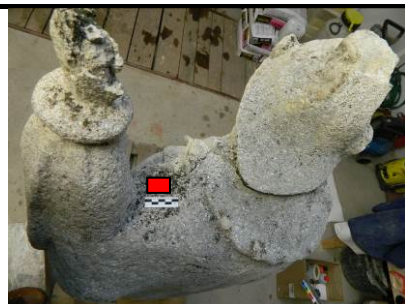
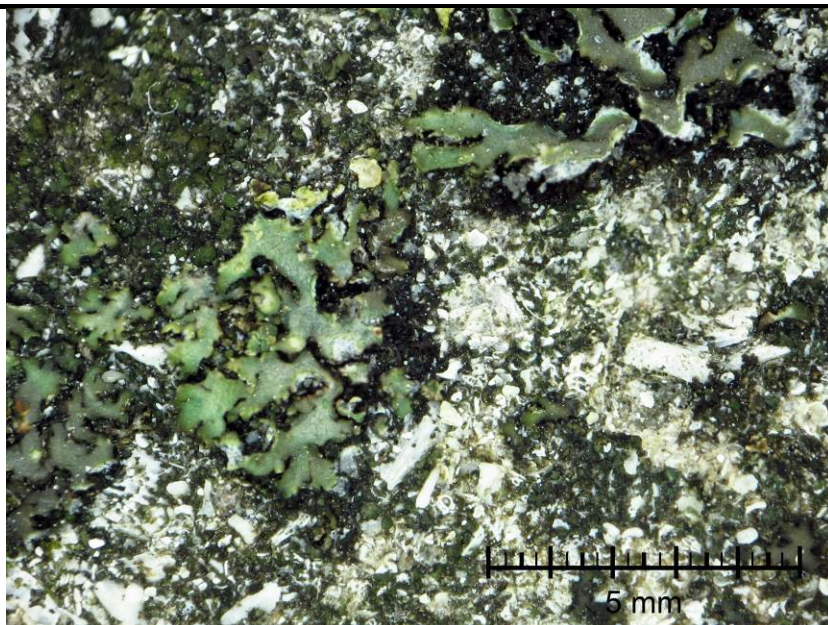
Lokalizace:
na levém rameni sochy

Mikrofoto – detail struktury povrchu horniny s biologickou kolonizací (řasy a lišejníky)

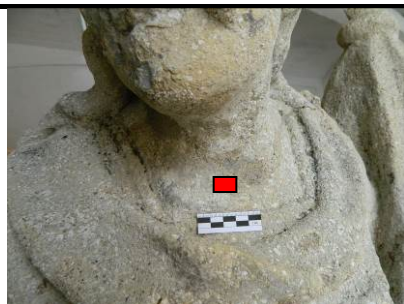
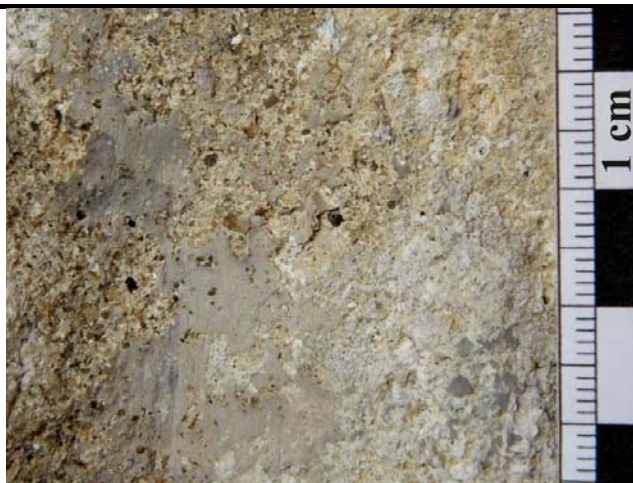
na krku světce

Povrch vápence překrytý nátěrem (pačok) a tmely z předešlého zásahu.

Popis poškození: Povrch vápence je lokálně překrytý silnější vrstvou šedého nátěru tzv. pačoku (pravděpodobně cementového) a částečně překrytý nebo doplněný tmelem. Tyto sekundární vrstvy mají velmi dobrou adhezi k hrubému povrchu horniny a jsou díky tomu obtížně odstranitelné.

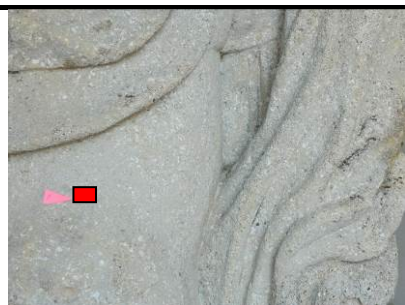
Lokalizace:
hrud' světce

Makrofoto struktury horniny dobře dochovaného kamenicky opracovaného povrchu kamene

Detail nejlépe dochovaného povrchu horniny

Povrch horniny je kompaktní, jsou patrné tvrdší složky horniny (organodetritické klasty). Tvorba reliéfu v důsledku vyplavování lépe rozpustných složek materiálu není pouhým okem téměř patrna.

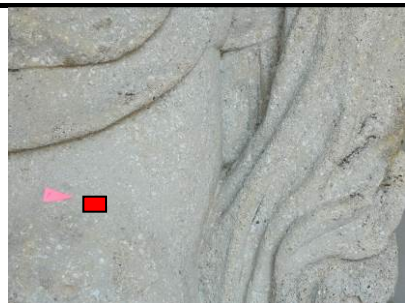
Lokalizace:
hrud' světce

Mikrofoto struktury horniny dobře dochovaného kamenicky opracovaného povrchu kamene

Detail nejlépe dochovaného povrchu horniny. Na mikrofotografii je počínající tvorba reliéfu v důsledku vyplavování lépe rozpustných složek horniny patrná.

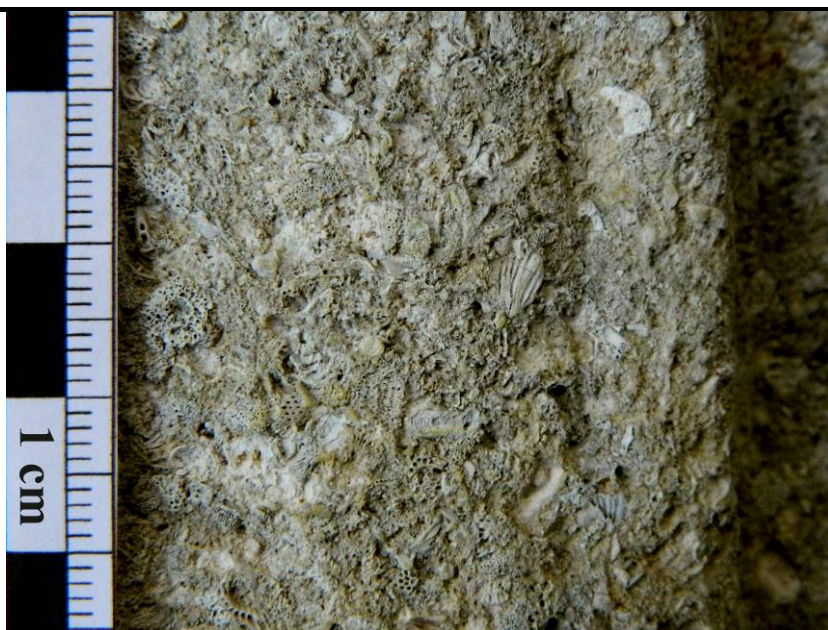
Lokalizace:
Drapérie na levém stěně

Makrofoto struktury horniny se silně erodovaným povrchem

Detail nejvíce erodovaného povrchu horniny

Povrch horniny je otevřený, jeví se pórovitě. Tvrdší složky horniny (organodetritické klasty) jsou odhalené a vytváří reliéf, který je jasně viditelný i pouhým okem.

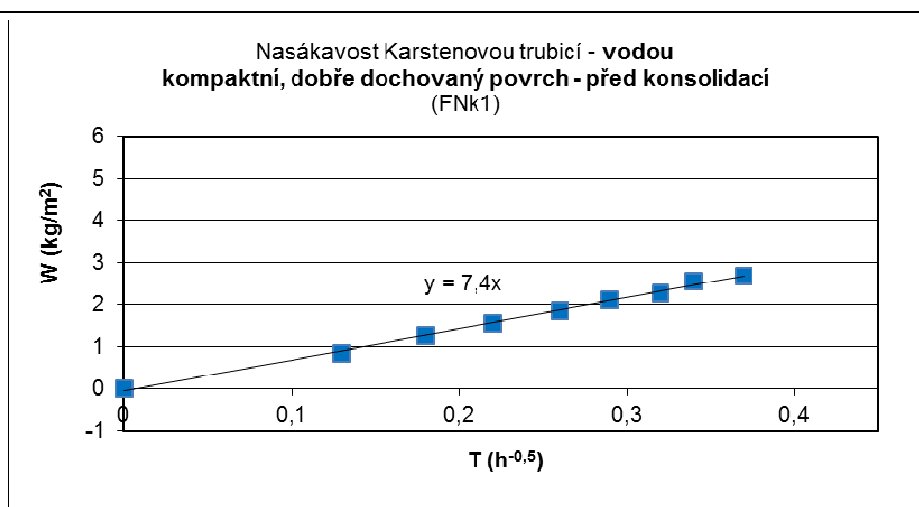
Čas T (min)	Objem V (ml)
1	0,6
2	0,9
3	1,1
4	1,3
5	1,5
6	1,6
7	1,8
8	1,9

$$W = 7,4 \text{ kg/m}^2 \text{h}^{0,5}$$

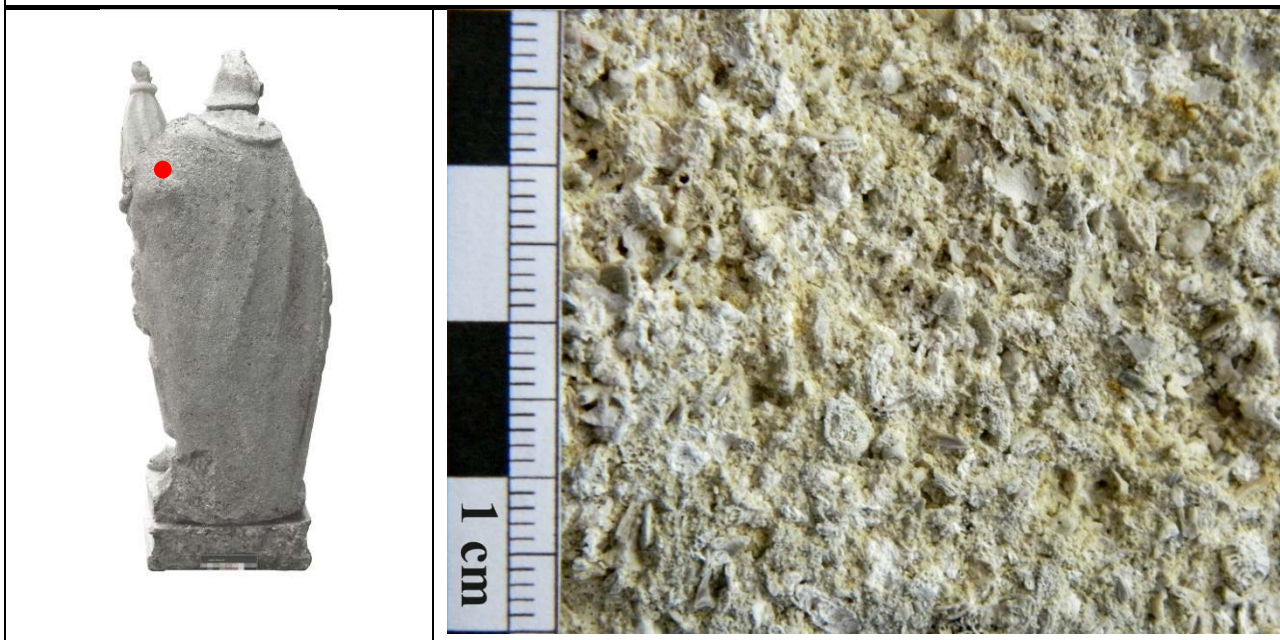
Lokalizace:
na vrchní části drapérie na
zadní straně sochy

Měření rychlosti absorpce vody pomocí Karstenovy trubice
erodovaný, otevřený povrch horniny

*Detail místa měření pomocí Karstenovi trubice, před
konsolidací – FNk2*

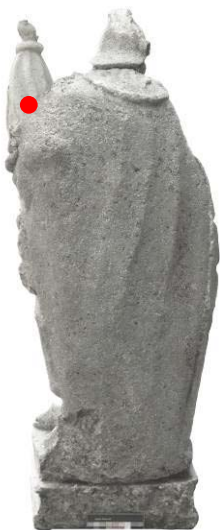
Lokalizace:
na vrchní části drapérie
praporu na zadní straně sochy

Měření rychlosti absorpce CaLoSiLu E25 pomocí Karstenovy trubice – ověření schopnosti horniny přijímat konsolidant erodovaný, otevřený povrch horniny

*Detail místa měření pomocí Karstenovy trubice, před
konsolidací – FNkC1*

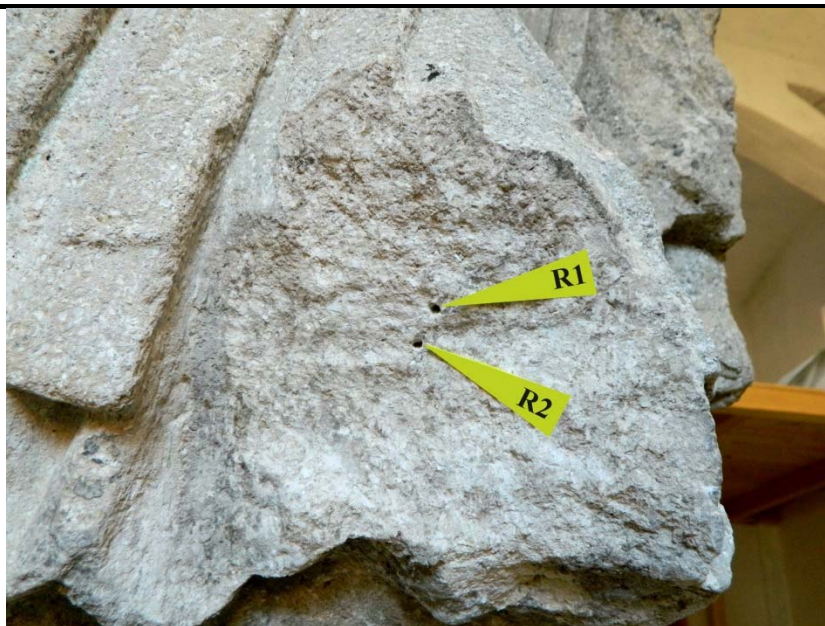
Lokalizace:
*lomová plocha odděleného
levého kolene*

Měření vrtného odporu horniny
dobře dochovaný, soudržný povrch horniny

Detail míst měření odporu vrtáním – R1, R2

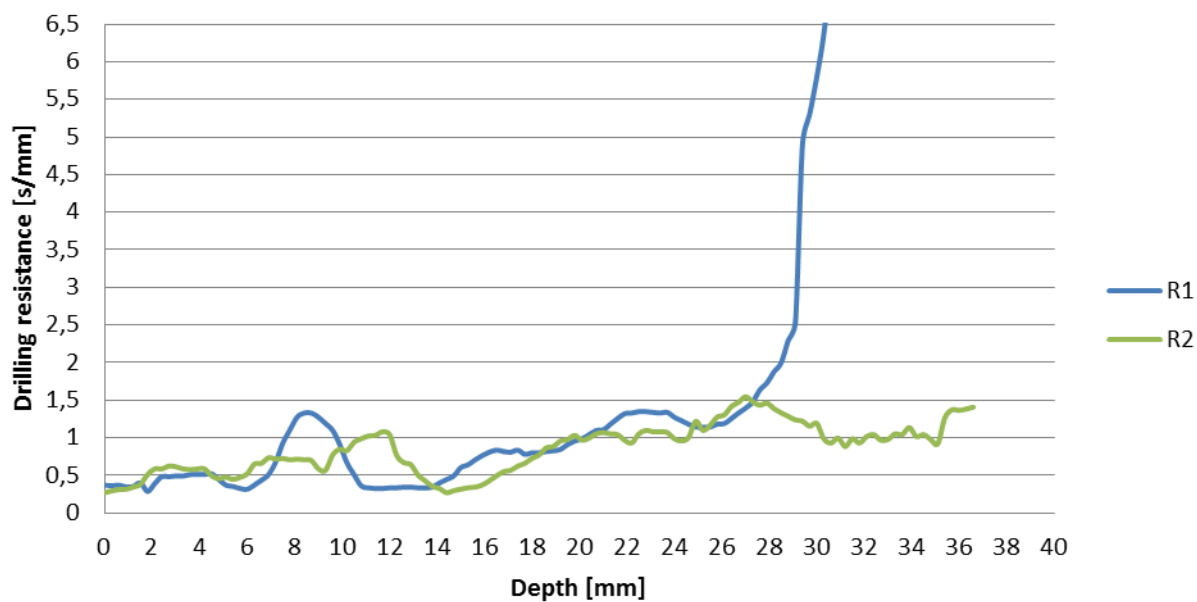
Vyhodnocení:
Odpor vůči vrtání je v povrchové vrstvě vápence poměrně rovnoměrný, do hloubky 1,5 až 2 cm se naměřené hodnoty času nutného k průniku vrtáku do vápence pohybují většinou v intervalu 0,5 až 1,5 s/mm. Směrem do větších hloubek odpor vůči vrtání narůstá.

**Odporové vrtání - stav před konsolidací
- lomová plocha odděleného kolene**

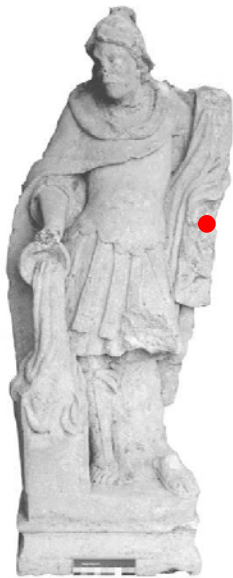
Lokalizace:
lomová plocha oddělené části
praporu

Měření vrtného odporu horniny
poškozený, nesoudržný povrch horniny

Detail míst měření odporu vrtáním – R3, R4

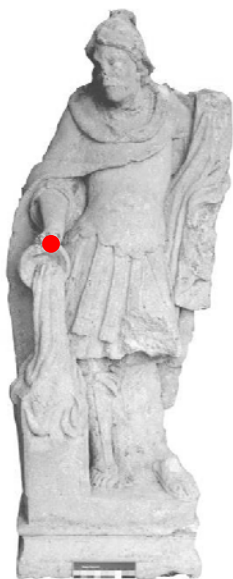
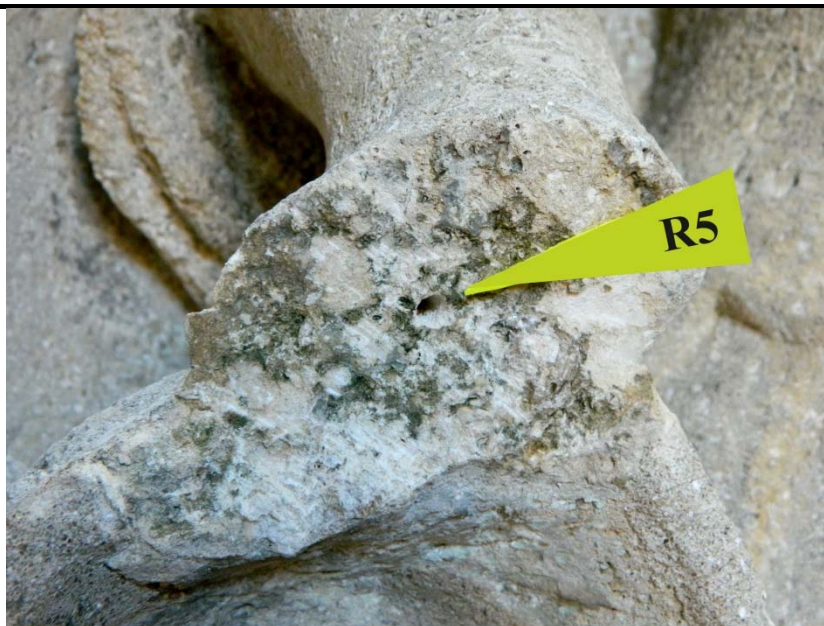
lomová plocha oddělené pravé ruky

plocha po rozdělení lepeného spoje - povrch horniny pokrytý zbytky adheziva

Detail místa měření odporu vrtáním – R5

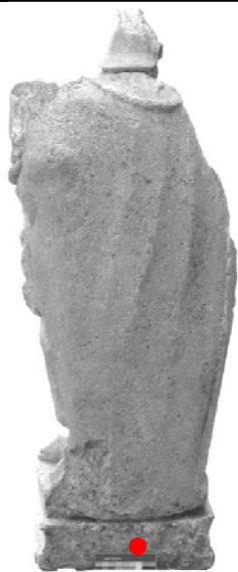
hrubě opracovaná zadní část
hlavice (dříve pod tmelem)

dobře dochovaný, soudržný povrch horniny hlavice

Detail míst měření odporu vrtáním – R7, R8

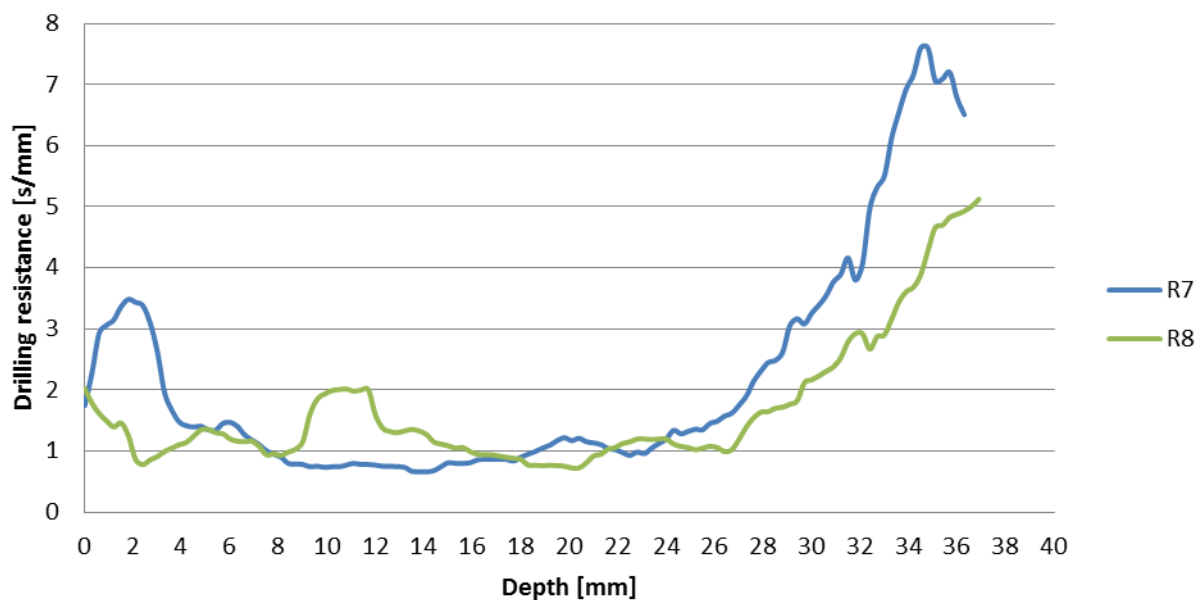
Odporové vrtání - stav před konsolidací - hrubě opracovaná zadní část hlavice podstavce

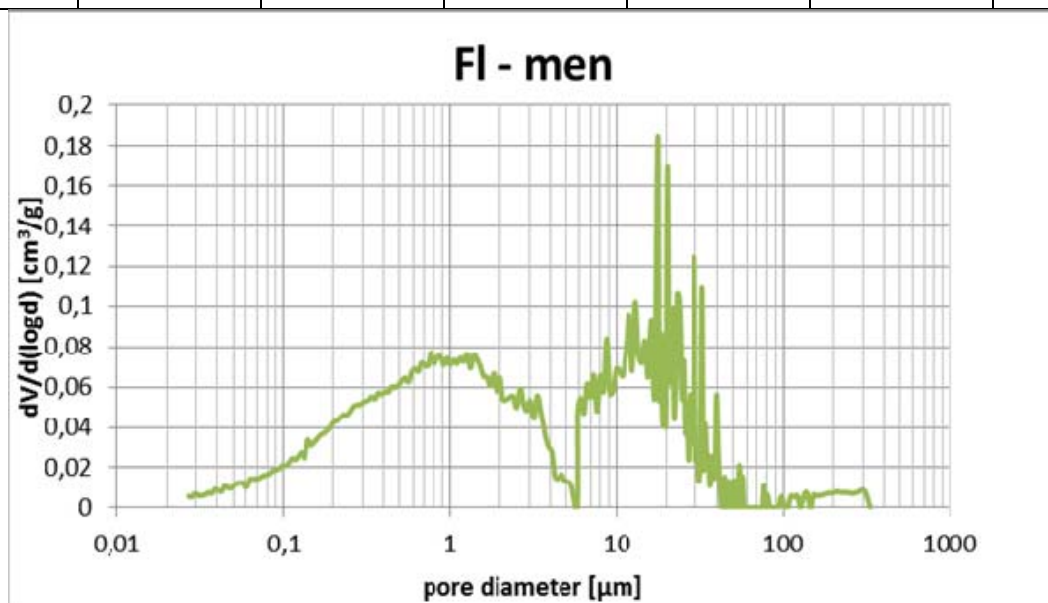
μm	0,001-0,01	0,01-0,1	0,1-1	1-10	10-100	100-1000
%	0	4,58	31,54	33,31	28,39	2,18

Křivka distribuce velikosti pórů získaná z MIP analýzy vápence

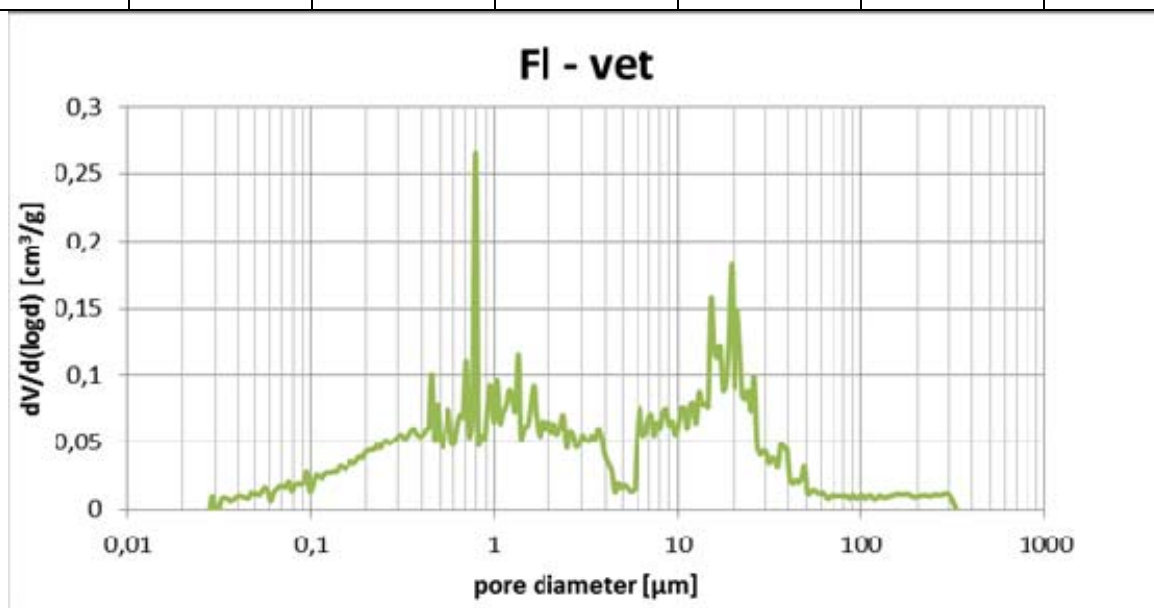
μm	0,001-0,01	0,01-0,1	0,1-1	1-10	10-100	100-1000
%	0	4,33	29,03	32,54	31,13	2,97

Křivka distribuce velikosti pórů získaná z MIP analýzy vápence

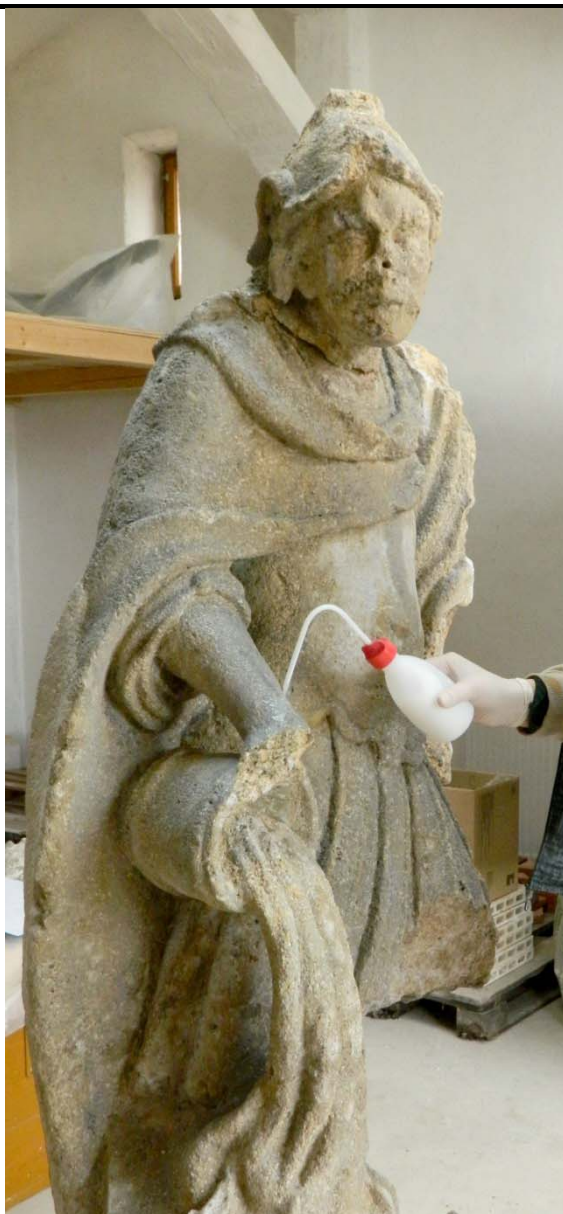
Strukturní konsolidace sochy sv. Floriána - napouštění suspenzí nanočástic hydroxidu vápenatého CaLoSil®E25 pomocí laboratorní stříčky

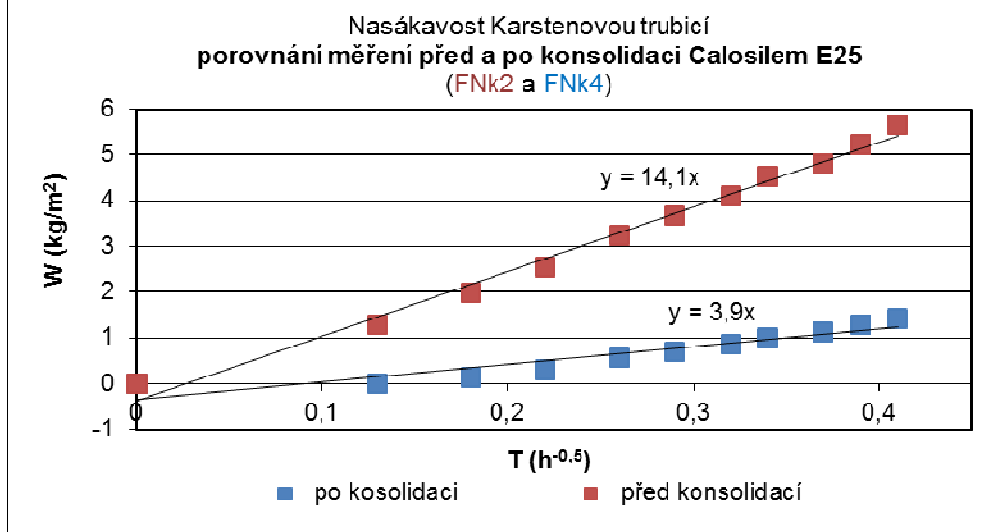
Porovnání výsledků měření rychlosti absorpce vody pomocí Karstenovy trubice erodovaný, otevřený povrch horniny

Koeficient nasákavosti – před konsolidací: $W = 14,1 \text{ kg/m}^2 \text{h}^{0,5}$

Koeficient nasákavosti – po konsolidaci: $W = 3,9 \text{ kg/m}^2 \text{h}^{0,5}$

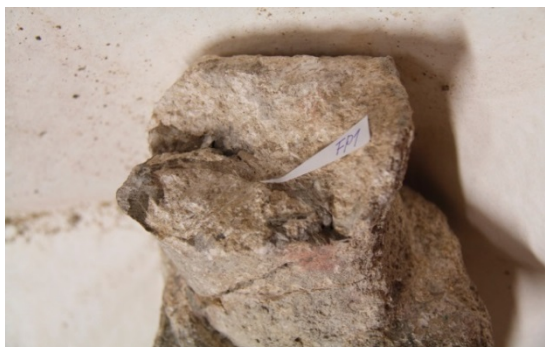
FP1 – nekonsolidovaný degradovaný povrch, lomová plocha

Místo měření FP1- degradovaný povrch

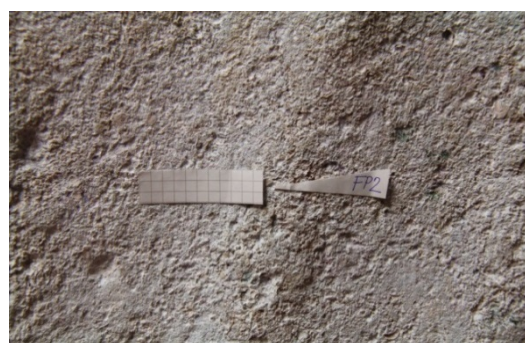
FP2 – konsolidovaný degradovaný povrch

Místo měření FP2- konsolidovaný povrch
