## PAMÁTKOVÝ POSTUP

### Využití celodřevěných tesařských spojů při opravách historických konstrukcí

*Název projektu:* DF12P01OVV004  
„Návrh a posuzování dřevěných tesařských spojů historických konstrukcí“

Praha, červen 2015

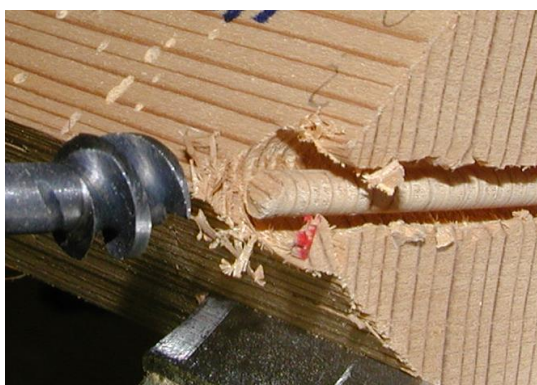
Obr. 14 Detail odběru vzorku válcovitého tvaru

Radiální vývrty (MDT) slouží k odběru materiálu pro laboratorní zkoušky, tj. vzorků o průměru od 5 mm (Obr. 14). Délka vývrty bývá min. 20 až 30 mm, pro zkoušení vývrťů na tlakovou pevnost ve směru vláken vývrty je třeba odebrat vzorek s poměrem délky vývrty k jeho průměru rovný alespoň 4:1. Na odebraných vývrtech se laboratorně ve speciálním zatěžovacím přípravku na standardním zkušebním stroji (Obr. 15) provede zkouška pevnosti v tlaku nebo tahu za ohybu.

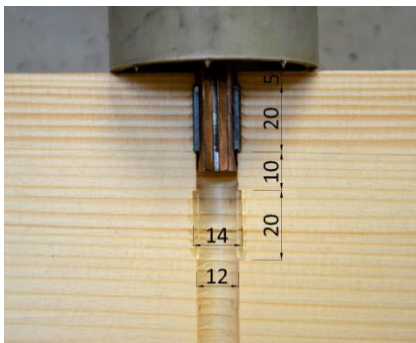
Obr. 18 Detail tábla s rozevřacím klínem a zakulacenými čelistmi

Roztlačování čelistí ve vrtu (MDT) je jednou z nejmodernějších metod. Umožňuje měřit na zabudovaném dřevě mechanické vlastnosti – pevnost a modul přetvárnosti [11]. Využívá zatěžování dřeva uvnitř vyvrtaného otvoru o průměru 12 mm rozevřením čelistí miniaturního mechanického radiálního lisu (Obr. 18) pro přímé sestavení pracovního diagramu (Obr. 19). Díky vrtu o dostatečném průměru je možné endoskopicky hodnotit kvalitu dřeva uvnitř prvku.

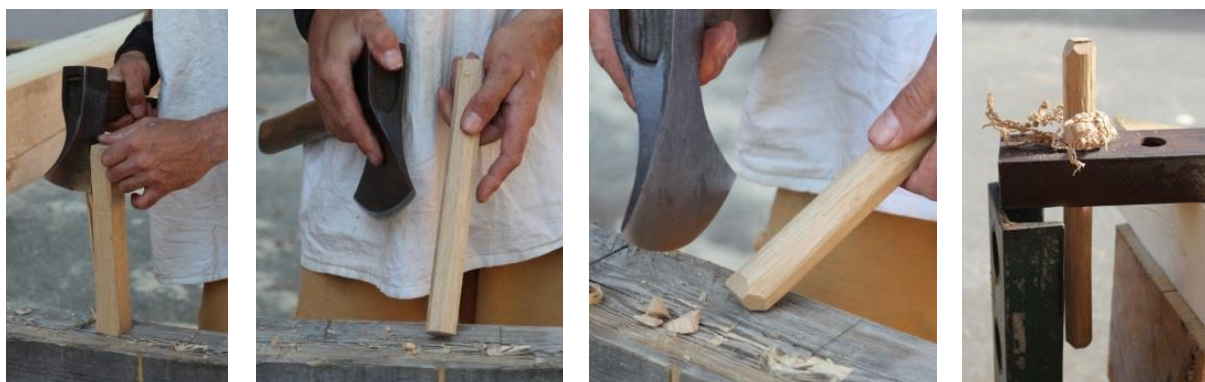
Obr. 28 Postup výroby kolíků

Kolíky se vyrábějí z rovnovlákněného štípaného bezvadého jádrového dřeva dubu (DB). Rozměry kolíku se odvíjejí od geometrie spoje, průměr  $d$  odpovídá ideálně desetině výšky průřezu  $b/10$ . Vlhkost kolíků by při zpracování a osazování do spoje měla být 8 % abs., což odpovídá rovnovážné vlhkosti dřeva dlouhodobě uloženého v dílenských podmínkách, tj. teplota vzduchu 18 – 20 °C. Ačkoliv existuje více možností výroby kolíků, v metodice uvažujeme pouze technologii probíjením, protože zaručuje dobrý kontakt mezi kolíkem a spojovaným dřevem. V případě nekulatých profilů spojovacích prostředků (např. dřevěné hřebce) není definovatelný kontakt a míra zaražení hřebce do dřeva trámu, což může být zdrojem např. většího průhybu nosníku. Funkčnost dřevěných hřebců není zajištěna.

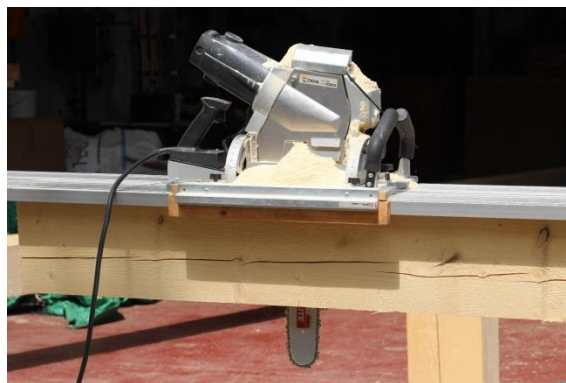
Obr. 35 Řezání podélného plátu pomocí tesařské řetězové pily

- ruční řezání podélného řezu tažnou dvoumužnou pilou (Obr. 36),
- nahrubování pilou a odsekání a dočištění dlátovkou,
- řezání pomocí stolní tesařské řetězové pily (Obr. 35), popř. okružní pily vedené po rovinném pomocném vodícím stole, která je limitovaná tloušťkou řezu.

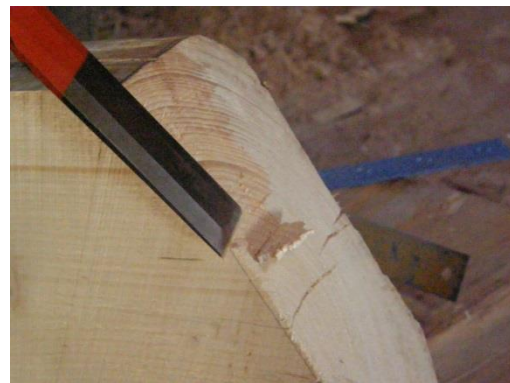
Obr. 45 Osekání nadbytečné délky plátu

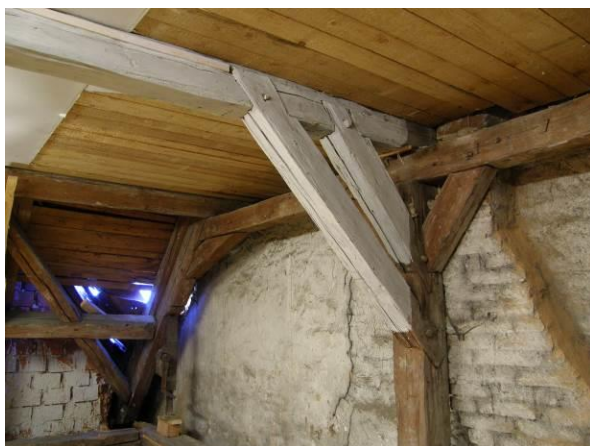
Obr. 52 Příčná vazba a podélné vázání barokního krovu zámku v Lanškrouně

Krov je s hambalky ve dvou výškových úrovních a s rozvinutým podélným vázáním ležatou stolicí (Obr. 52). Vazné trámy jsou pouze v plných příčných vazbách, tj. pod sloupky stolic. V mezilehlých vazbách se paty krokví opírají do krátčat s konci ukotvenými do podélných výměn. Vazné trámy i krátčata jsou v příčných vazbách kámpovány na pozednice. Krov je rozdělen na tři pole vymezená plnými příčnými vazbami, mezi nimiž jsou dvě a ve střední části krovu tři mezilehlé příčné vazby. Ležaté sloupky se směrem vzhůru rozšiřují, což je ještě zvýrazněno vysoko umístěným ozdobně profilovaným přechodem. Příčné pásky plných vazeb jsou k ležatým sloupkům a příčným rozpěrám připltované (Obr. 53). V plných příčných vazbách jsou navíc ještě osově sloupky čepované do podélné vaznice podpírající spodní hambalek. Zavětrování osového sloupku v příčné vazbě zajišťuje dvojice pásků, které jsou připltované k spodnímu hambalku. Boční podélné zavětrování stolice tvoří šikmé vzpěry vycházející z ležatých sloupků a zakončených v pětiboké vaznici (Obr. 54). Všechny zavětrovací vzpěry kříží podélnou rozpěru. Ve středové rovině je podélné zavětrování zajištěno vaznicí umístěnou pod spodními hambalky a dvojicemi pásků plátovaných do osových sloupků (Obr. 55). Tesařské spoje v krovu většinou představují krytá připltování s konkávním vybráním čelní strany plátu. Spodní i vrchní hambalky jsou do krokví plátované s jednostranným zazuběním. Příčné rozpěry jsou do sloupků čepované. Všechny konstrukční spoje s výjimkou pat krokví a ležatých sloupků jsou zajištěné dřevěnými hřeby. Paty krokví a ležatých sloupků jsou částečně zapuštěné.

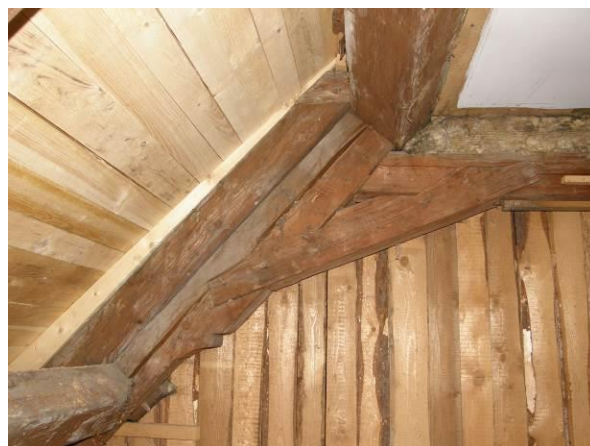
Obr. 53 Detail části příčné vazby barokního krovu zámku v Lanškrouně

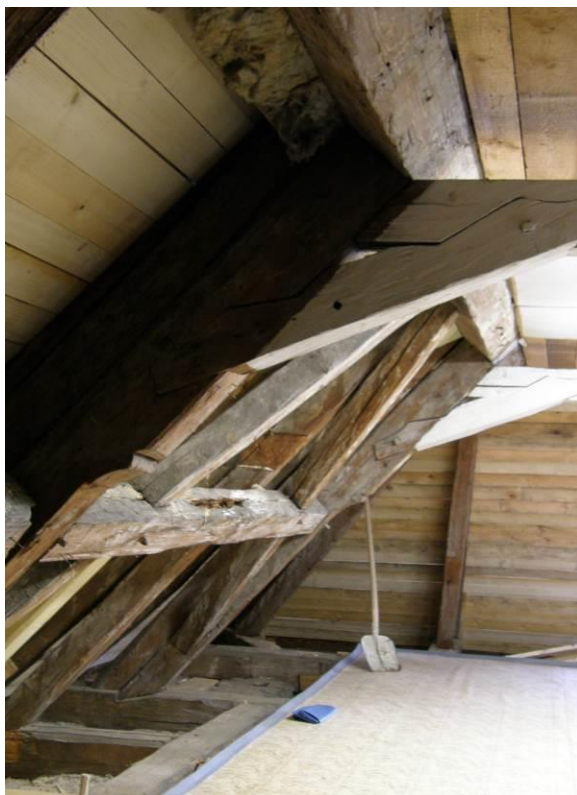
*Obr. 54 Detail podélného vázání barokního krovu zámku v Lanškrouně*

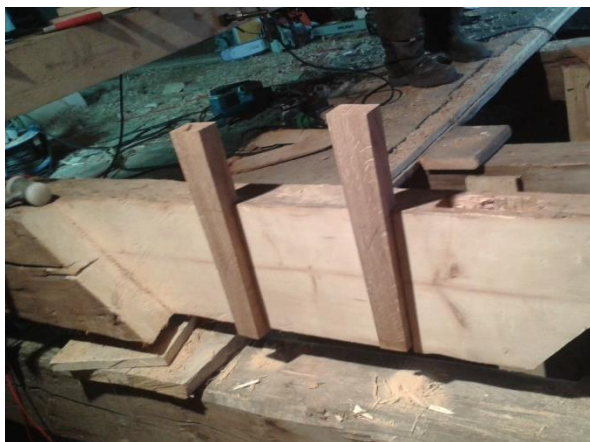
*Obr. 67 Realizace nově navrženého spoje v barokním krovu kostela v Červené Vodě (pohled na přípravu spoje před sesazením)*

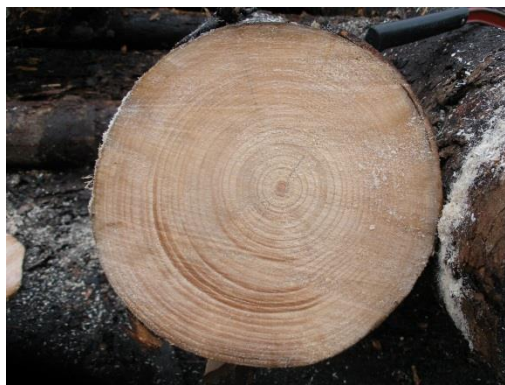
*Obr. 74 Lícování (vlevo), tlakové dřevo smrku (vpravo)*
