Obnova koruny historické hradební zdi s ochozem a cimbuřím postavené s lícem z opracovaných pískovcových kvádrů zachovávající její vizuální autenticitu a hodnoty stáří

Bláha, Jiří
2016

PAMÁTKOVÝ POSTUP

Jiří Bláha

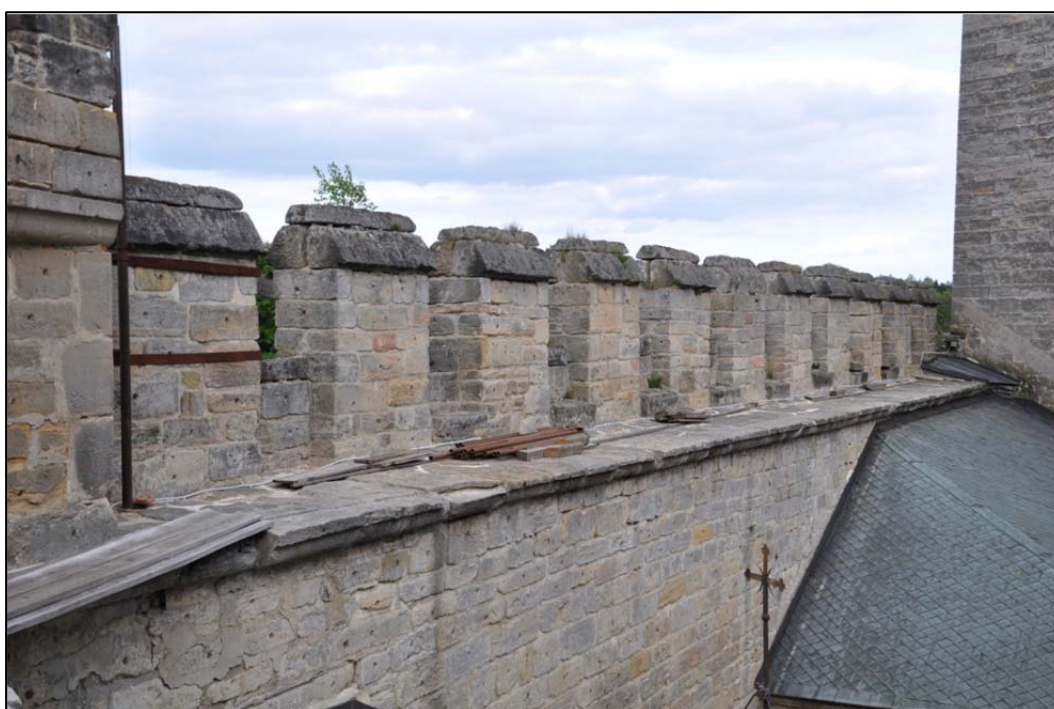
Hradbu tvoří přibližně 2,5 m silná zeď, na jejímž vrcholu jsou u vnějšího líce vybudovány samostatné stínky přerušované prolukami s parapetními zídkami. Vnitřní, více než 2/3 síly zdi, rozšířené ještě římsou do nádvořního prostoru tvoří komunikační ochoz. Stínky jsou kryty šikmými stříškami, pochozí plochu ochozu překrývají veliké desky. Severovýchodní a severní úsek hradby rozděluje nepravidelná nárožní věžička. Hradby jsou postaveny z velkých tesaných pískovcových kvádrů, tvořících celou hmotu stínek a parapetních zídek proluk. Jádro vlastní hradby je vyzděno z lomového zdiva. Stěny nejsou omítány, spárování je utaženo za líc (obr. 2).

2) *Hrad Kost, severovýchodní hradba jádra hradu, vnitřní strana, pohled od severozápadu, stav před obnovou (foto M. Panáček 2012).*

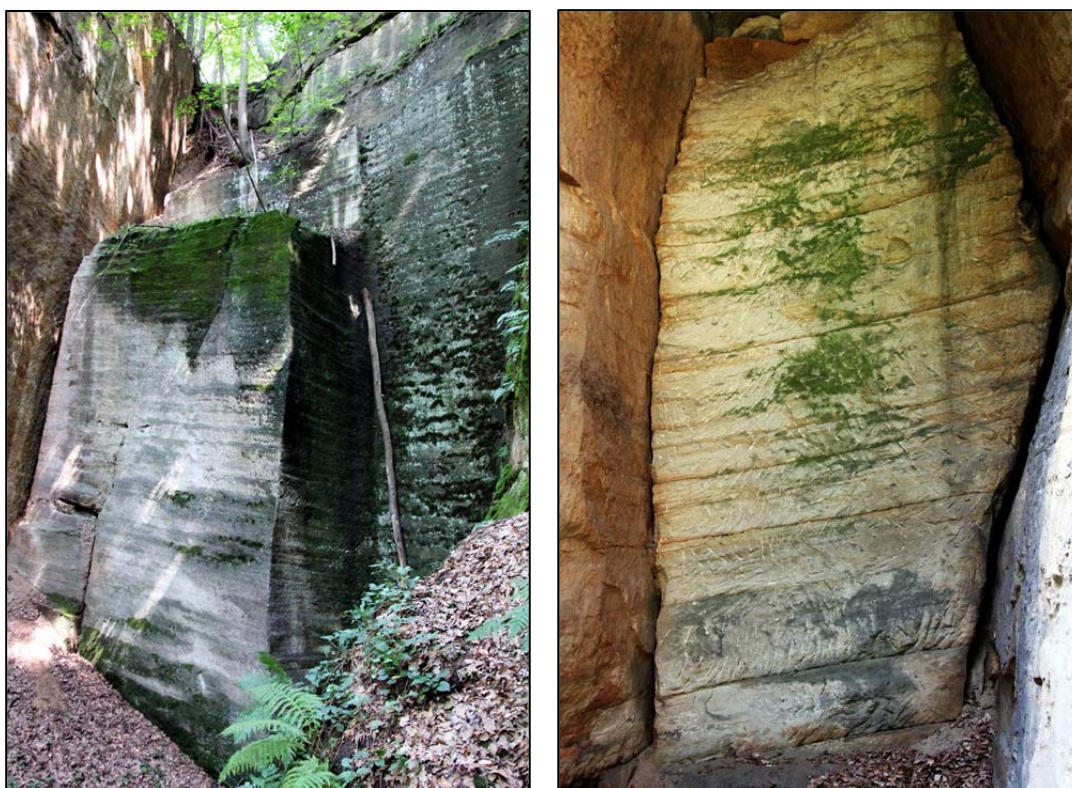
Podle prohlídky okolí hradu je zřejmé, že část materiálu je místní, z nejbližšího okolí, popř. i z masívu na kterém hrad stojí. Můžeme pozorovat místa, kde byl pískovec těžen (obr. 7).

7) Stopy po těžbě stavebního materiálu v okolí hradu Kost (foto S. Chamra 2012).
