Obnova koruny historické hradební zdi s ochozem a cimbuřím postavené s lícem z opracovaných pískovcových kvádrů zachovávající její vizuální autenticitu a hodnoty stáří

Bláha, Jiří
2016

PAMÁTKOVÝ POSTUP

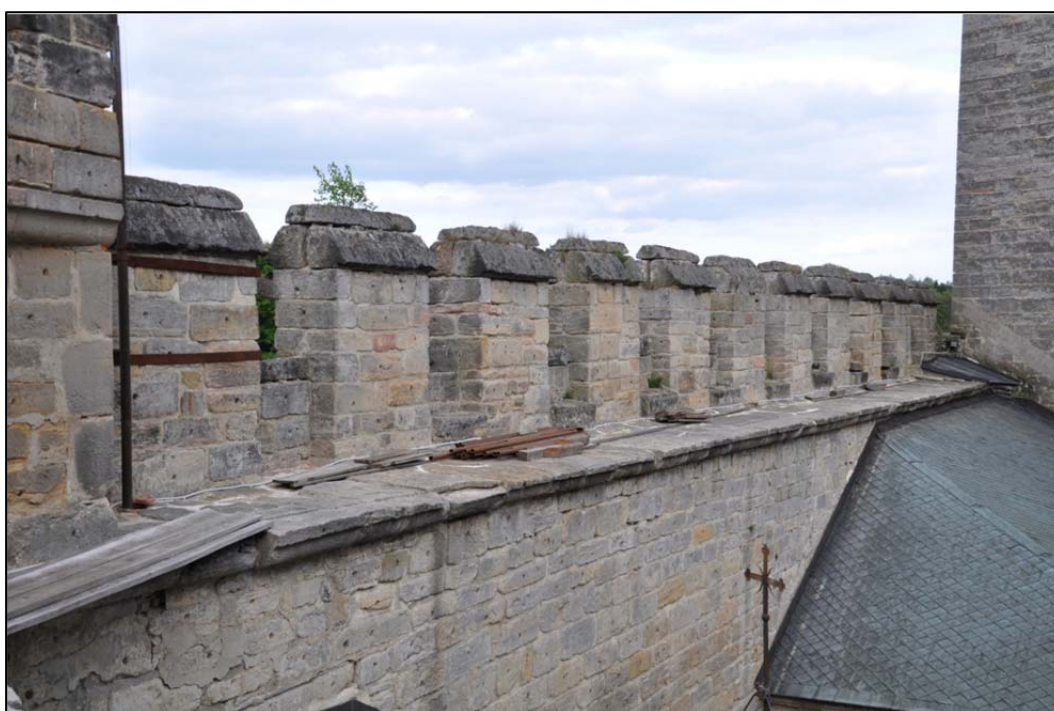
2) Hrad Kost, severovýchodní hradba jádra hradu, vnitřní strana, pohled od severozápadu, stav před obnovou (foto M. Panáček 2012).

Hradbu tvoří přibližně 2,5 m silná zeď, na jejímž vrcholu jsou u vnějšího líce vybudovány samostatné stínky přerušované prolukami s parapetními zídkami. Vnitřní, více než 2/3 síly zdi, rozšířené ještě římsou do nádvořního prostoru tvoří komunikační ochoz. Stínky jsou kryty šikmými stříškami, pochozí plochu ochozu překrývají veliké desky. Severovýchodní a severní úsek hradby rozděluje nepravidelná nárožní věžička. Hradby jsou postaveny z velkých tesaných pískovcových kvádrů, tvořících celou hmotu stínek a parapetních zídek proluk. Jádro vlastní hradby je vyzděno z lomového zdiva. Stěny nejsou omítány, spárování je utaženo za líc (obr. 2).

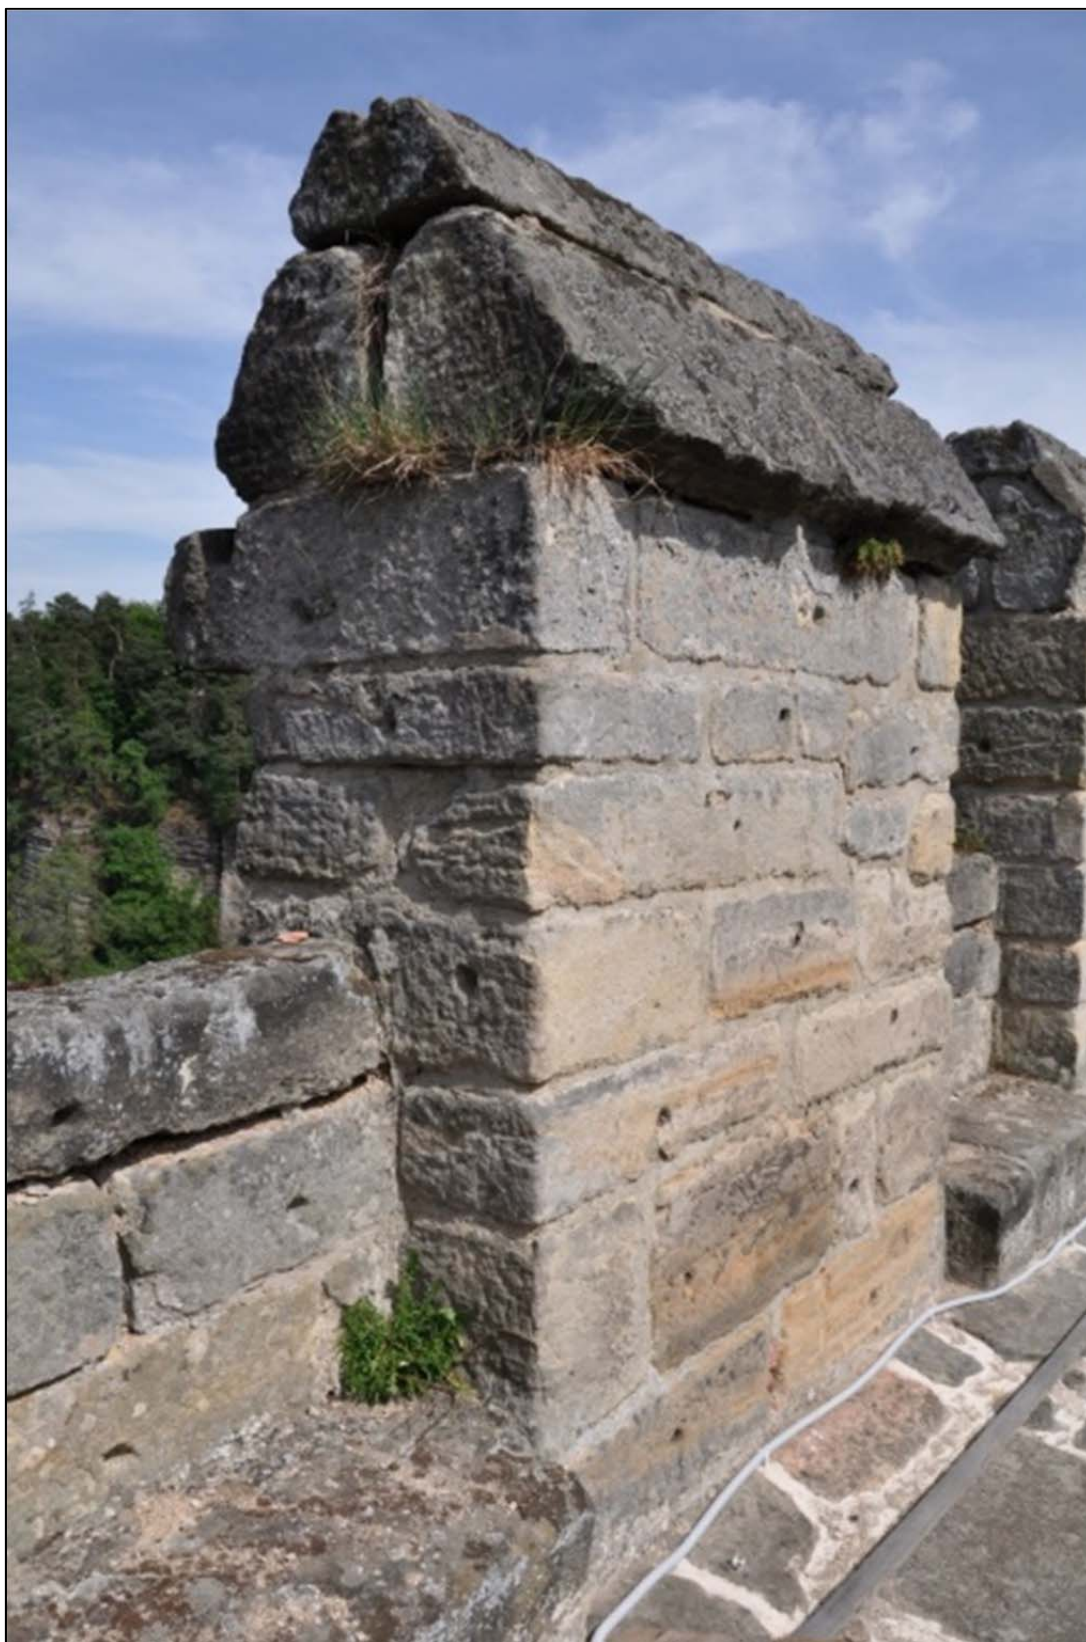
5) Hrad Kost, severovýchodní hradba jádra hradu, 7. stínka od jihu, pohled od severozápadu, stav před obnovou (foto M. Panáček 2012).

Z vnější strany hradby jsou v první vrstvě pod stříškou po obou stranách vytrčeny tvarované krakorcové ozuby ve tvaru háků – uložení čepových trámků obranných dřevěných sklápěcích desek, krytů proluk (obr. 5).

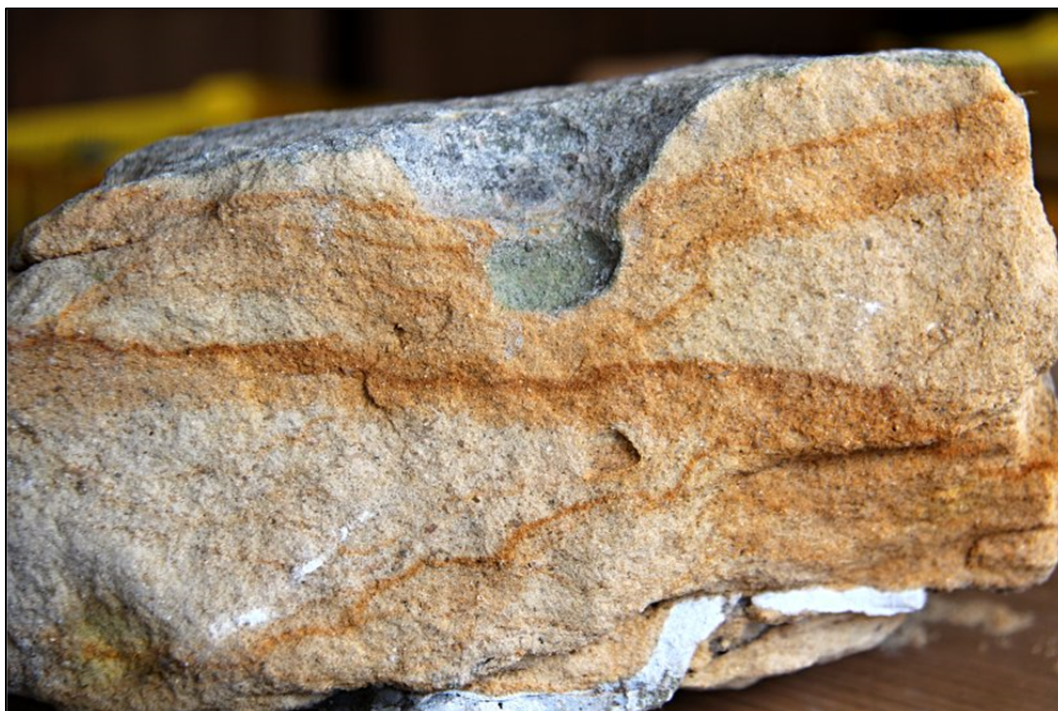
9) *Pískovec 1.*

Název horniny	Pískovec
Stáří	Mesozoikum, křída
Textura	Vrstevnatá
Struktura	Psamitická
Minerální složení	Křemen, muskovit, limonit (bez kalcitu)
Tmel	Pravděpodobně kontaktní, křemitý (místně póry)
Barva	Okrový s rezavými polohami, limonitické polohy, střídání se světlejšími
Diskontinuity	Dominuje ložní systém se 3 navzájem ±kolmé systémy dělitelnosti
Zrnitost	Středně zrnitý, ojediněle klasty až 5 mm (max) do 1%, veškeré součásti oválné
Zvětrání	Hornina navětralá

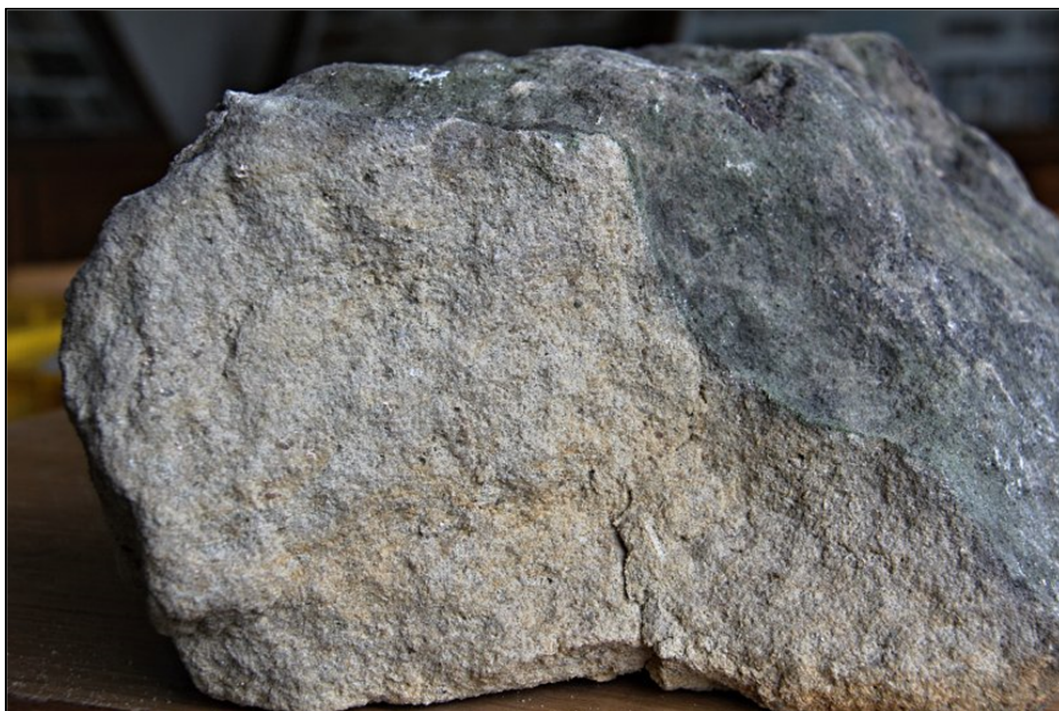
10) Pískovec 2.

Název horniny	Pískovec
Stáří	Mesozoikum, křída
Textura	Vrstevnatá
Struktura	Psamitická
Minerální složení	Křemen, muskovit, limonit (kalcit, šumí – pravděpodobně v tmelu)
Tmel	Pravděpodobně kontaktní, křemitý
Barva	Světle okrová až bělošedá
Diskontinuity	Dokonalý ložní systém se 3 navzájem ±kolmé systémy dělitelnosti (ostatní nevýrazné)
Zrnitost	Středně až hrubě zrnitý pískovec, s ojedinělými klasty do 4 mm (max) do 1%, veškeré součásti oválné
Zvětrání	Hornina navětralá (šedavý povrch)

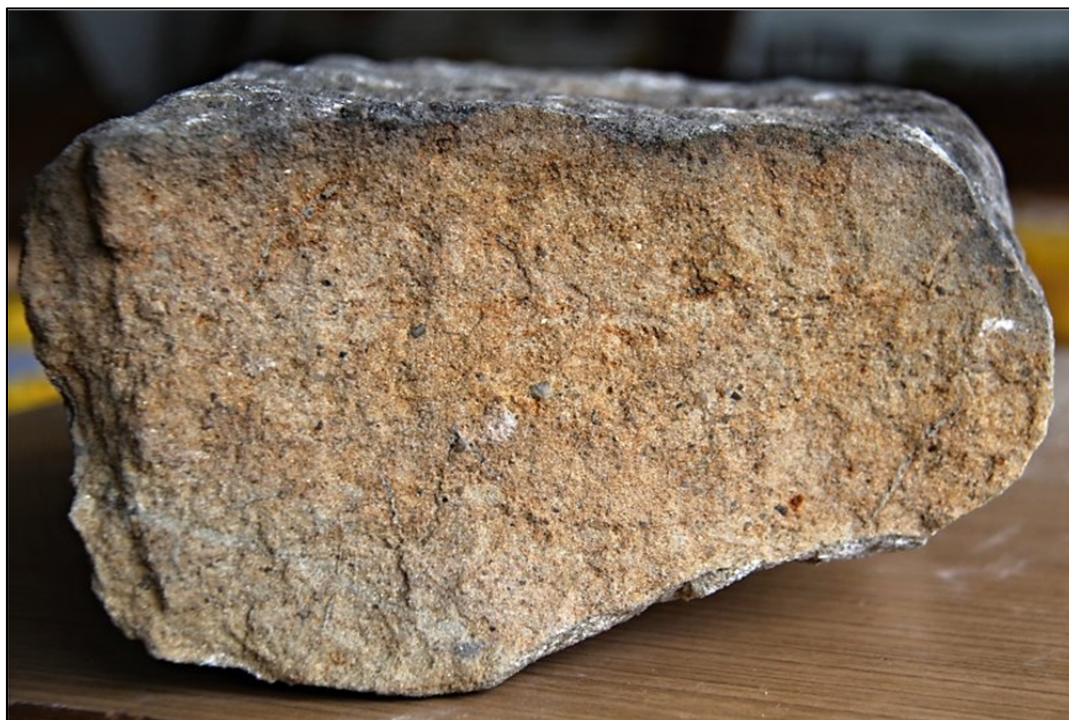
11) Pískovec 3.

Název horniny	Pískovec
Stáří	Mesozoikum, křída
Textura	Vrstevnatá
Struktura	Psamitická
Minerální složení	Křemen, muskovit, limonit (bez kalcitu)
Tmel	Pravděpodobně kontaktní, křemité (místně póry)
Barva	Světle okrová našedlá
Diskontinuity	Dominuje ložní systém, ostatní nevýrazné
Zrnitost	Středně zrnitý, dobře tříděný
Zvětrání	Hornina navětralá

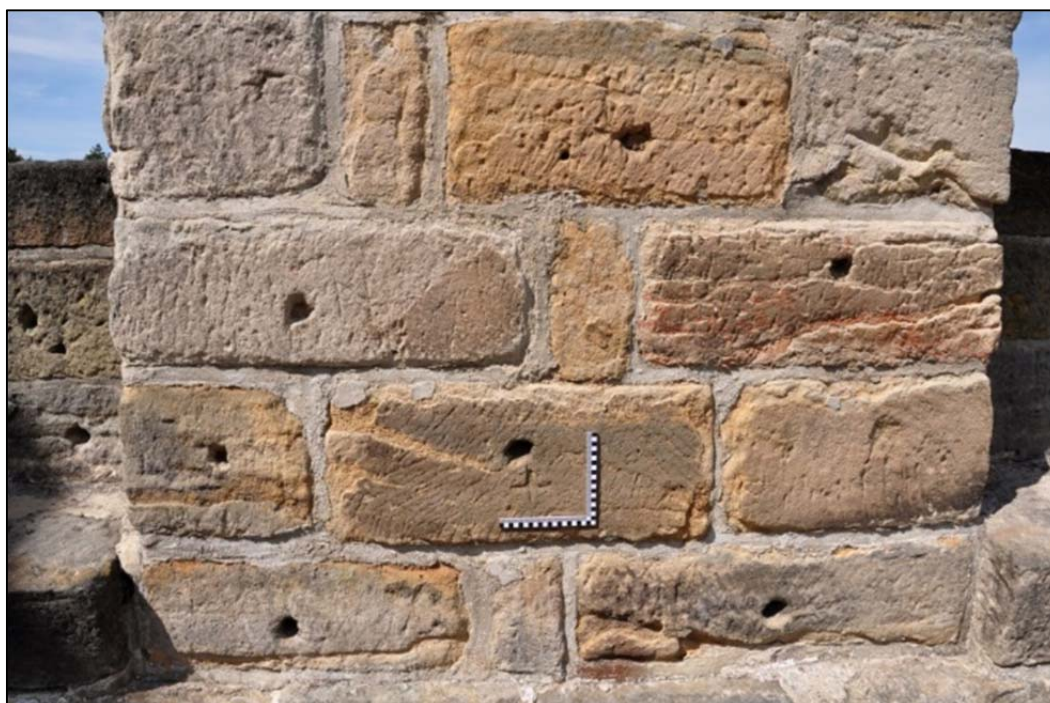
Běžné zdící kvádry nemají tvar pravidelného pravoúhlého hranolu. Pečlivě srovnané jsou pouze čelní plochy a přilehlé úseky bočních stran, které společně musí vytvářet pravoúhlý tvar obdélníka nebo čtverce. Zadní strana a přibližně jedna třetina přiléhajících bočních stran jsou ale oblé nepravidelné, jen hrubě opracované tak, aby se dal vysekat důlek pro krepnu, ale zároveň došlo k dobrému provázání s lomovým zdivem jádra stěny. Opracování do tohoto tvaru kvádrů má současně zásadní ekonomický důvod, protože umožňuje ušetřit cca polovinu práce, tedy i času a finančních nákladů, než kdyby byl kvádr opracováván do tvaru pravidelného hranolu. Velikost kvádrů je proměnlivá, pravděpodobně zejména podle lomových vrstev horniny. Obvykle však dosahují výšky 30–50 cm, šířky 40–80 cm a hloubky 30–50 cm (obr. 12). Jádro zdiva je postaveno z plochých drobnějších lomových kamenů nebo větších odštěpků z opracování kvádrů. Obvyklá velikost je 20–30 x 10–17 x 8–15 cm.

12) Hrad Kost, severovýchodní hradba jádra hradu, stínka cimbuří. Detail skladby zdiva, tvaru kvádrů a jejich opracování včetně kamenických značek, stav před obnovou (foto M. Panáček 2012).

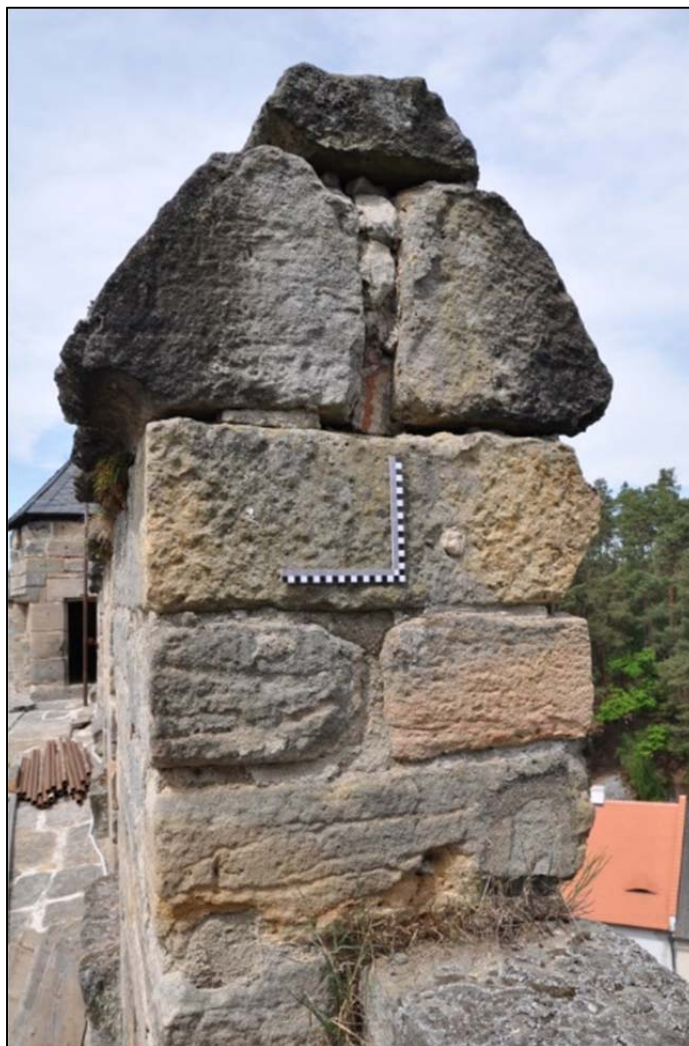
13) Hrad Kost, severovýchodní hradba jádra hradu, 7. stínka od jihu, pohled od jihovýchodu, stav před obnovou (foto M. Panáček 2012).

Vrchní plochy stříšek a parapetní plochy proluk jsou vzhledem k zátěži povětrnostními vlivy degradovány největší měrou. Vnější plochy jsou deformovány zahlobeninami a korodovány do hloubkových kavern. Velkou měrou jsou deformovány i hrany bloků s okapničkami, až k nefunkčnosti. Tvarově výrazně jsou degradovány i krakorcové hákovité ozuby pod stříškami. Jeden krakorcový hák díky masivní degradaci zcela chybí (obr. 13).

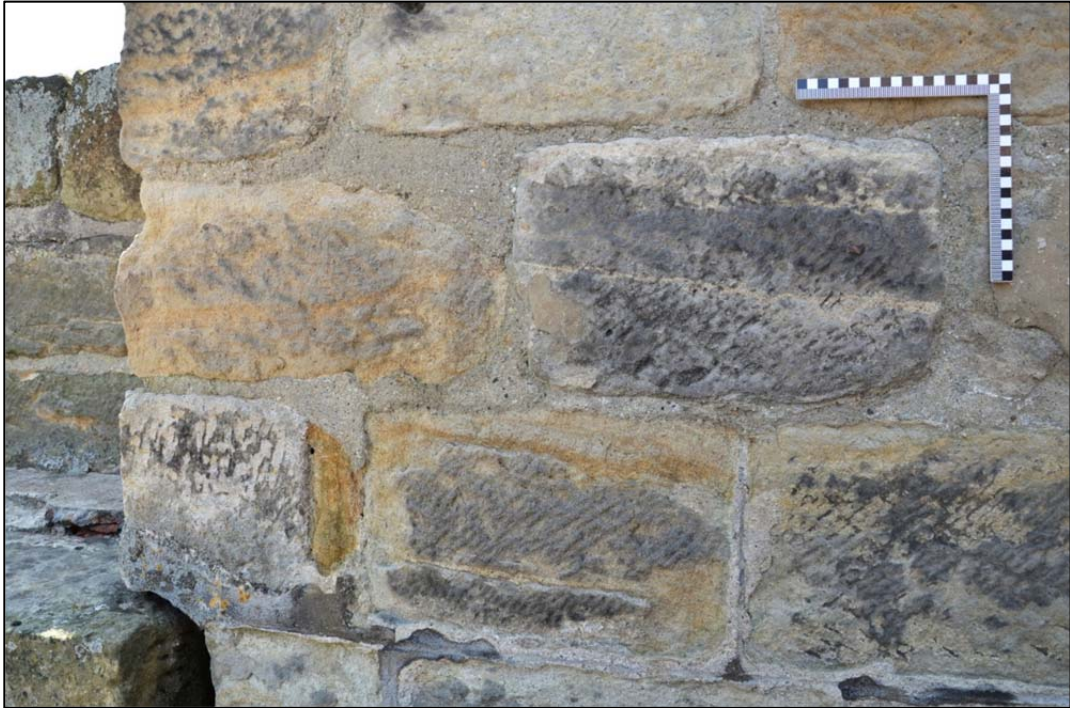
Spáry stříšek jsou rozvolněné a malta zhusta degradována. V minulosti byly spáry vícekrát přespárovány novou maltou, aby do nich nezatékalo. Vzhledem k odolnosti použitého pískovce bylo v minulosti doplňování degradovaného měkkého spárování evidentně hlavní náplní oprav zdiva. Při opravách byla místy použita nevhodná, příliš tvrdá malta, která uzavírá kámen a nedýchá.

14) Hrad Kost, jižní hradba jádra hradu, vnitřní strana, pohled od severozápadu, stav po očistění. Detail novodobého, převážně cementového spárování, dole s vyrýsovaným kvádrováním (foto M. Panáček 2009).

- a. Narušená, nebo uvolněná a chybně povrchově zpracovaná malta ve spárách byla mechanicky odstraněna do hloubky několika centimetrů.
- b. Po pročištění a promytí a provlhčení uvolněných spár byly spáry doplněny maltou na hydraulické vápenné bázi. Jako základ malty bylo použito hydraulické pojivo.

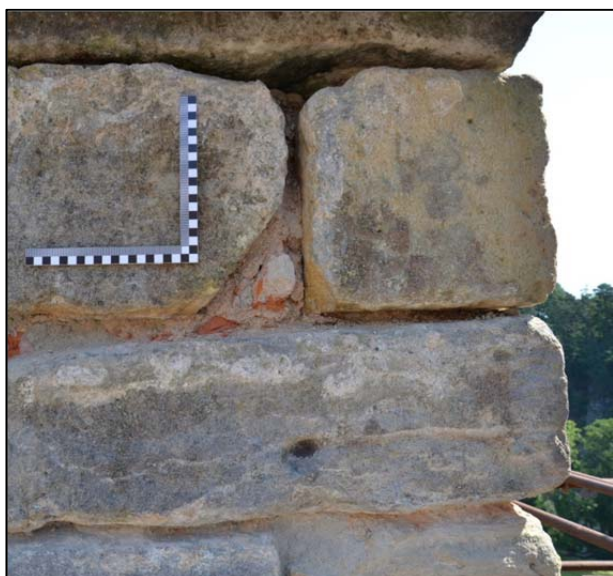
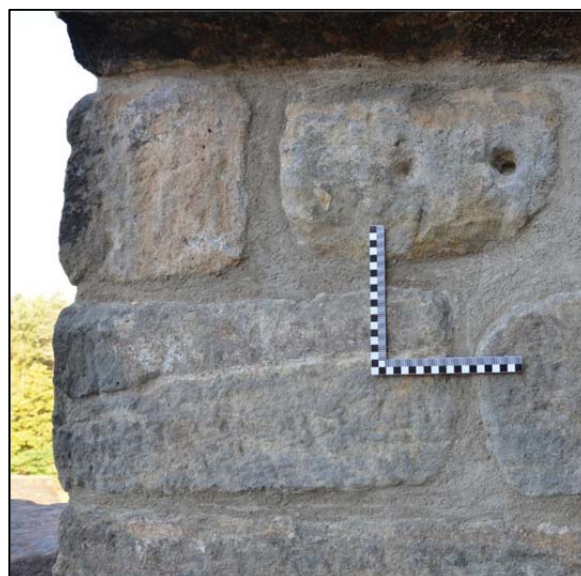
15) Hrad Kost, severovýchodní hradba jádra hradu, detaily stavu po odstranění nepůvodního poškozujícího spárování a doplnění nového (foto M. Panáček 2012).

5. Spárovací malta byla nanášena špachtlí, vtlačována co nejdál a propracována tak, aby malta byla homogenní a dobře přilnula ke stěnám bloků.
 6. Po nanesení a zatlačení malty do spáry byly podle potřeby ošetřeny okraje malty ve styku s bloky kamene mokřým štětcem tak, aby malta přilnula ke kameni a nevznikala dilatační spárka.

7. Aby se nevytvořil hladký povrch od kovové špachtle, povrch malty byl ihned po zavadnutí zatočen a protažen dřevěným hladítkem potřebného tvaru a velikosti. Tak byl získán měkký charakter povrchu spáry a zároveň se dokončilo tvarování spáry (obr. 15).
8. Při práci bylo nutno dbát, aby nevznikly stékance vody zabarvené maltou. Tyto stékance, pokud vznikly, bylo nutno, ihned omýt a odstranit vodou.

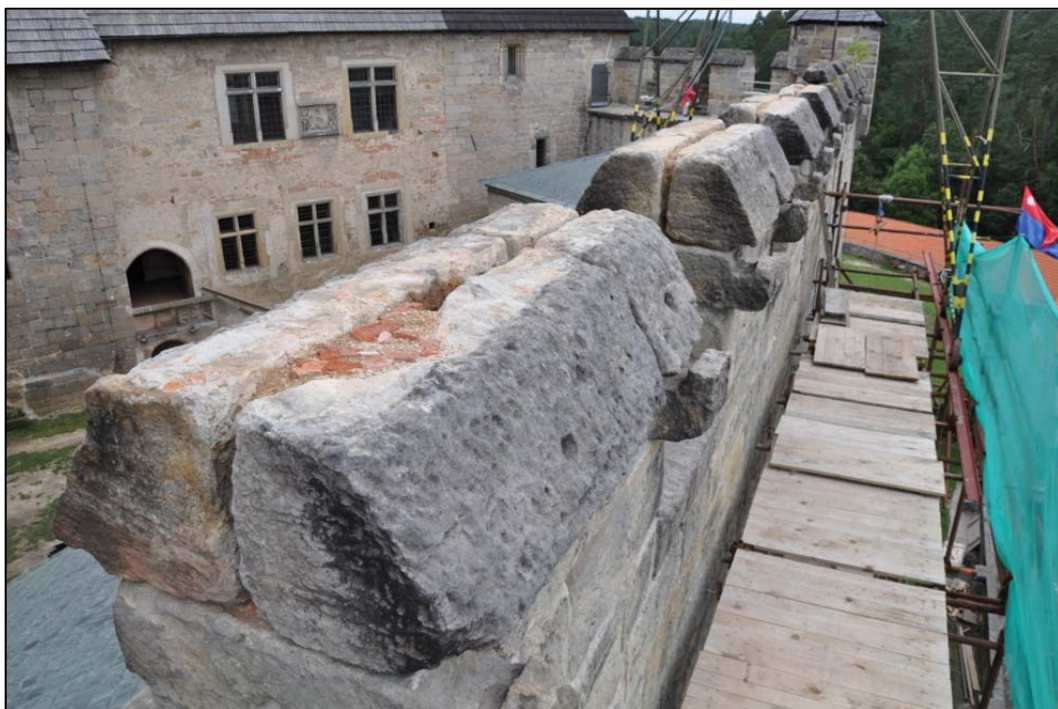
16) Hrad Kost, severovýchodní hradba jádra hradu, snímání „hřebenáčů“ v průběhu obnovy, pohled od jihovýchodu (foto M. Panáček 2012).

- iii. Drcená cihla – antuka (hydraulický komponent) 1 díl
- h. Po doplnění svislých spár byly zpět osazeny na stejnou maltu horní překryvné hřebenáče, které byly individuálně selektivně, podle povahy degradace a narušení očištěny, zpevněny, slepeny a doplněny do potřebného tvaru.
- i. Na závěr bylo provedeno, jako svrchní vrstva viditelných částí spár do hloubky 3cm, přespárování maltou ostatního spárování (A).

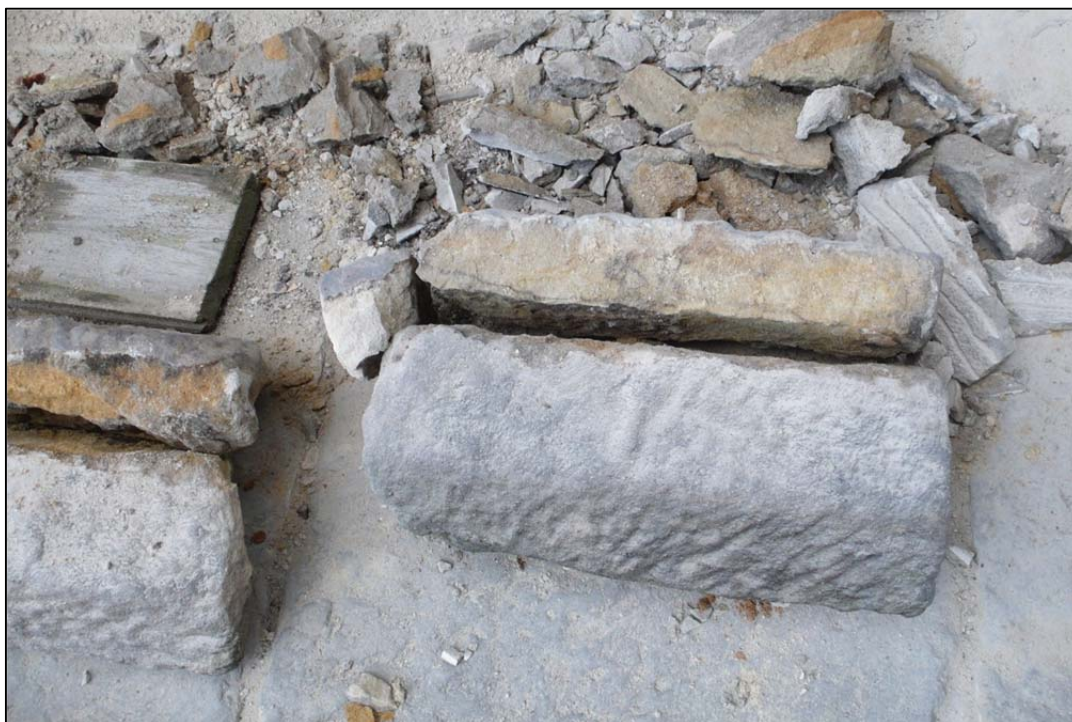
17) Hrad Kost, severovýchodní hradba jádra hradu, detail „hřebenáčů“ po jejich sejmutí a odstranění narušených částí a spojovací malty (foto T. Rafl 2012).

- b. Po vyschnutí byly bloky konsolidovány Funcosilem 300 a po technologické přestávce, pomocí antikorových čepů a umělého kamene znovu propojeny do jednoho celku.
- c. Hlubkově narušený profil na náběžné horní straně byl doplněn umělým kamenem tak, aby na povrchu nebyly zahloubené kaverny shromažďující dešťovou vodu.

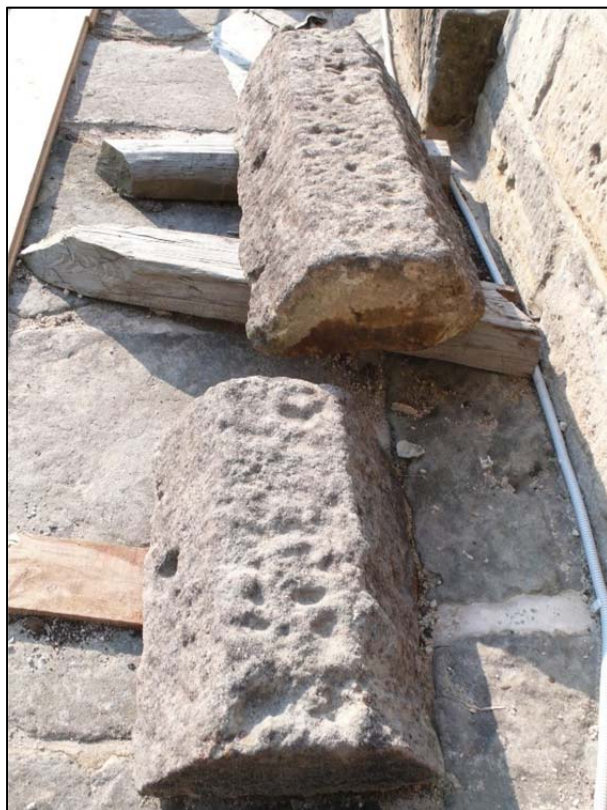
18) Hrad Kost, severovýchodní hradba jádra hradu, detail „hřebenáčů“ po jejich doplnění umělým kamenem (foto T. Rafl 2012).

- e. Povrch byl upravován
 - i. buď hned, po první fázi zavadnutí pomocí škrabek, či kartáčků apod. do potřebného tvaru a struktury.
 - ii. nebo po druhé fázi zavadnutí otevřením povrchu materiálu odběrem větší vrstvy naneseného umělého kamene. To předpokládá, že byl nanesen větší objem materiálu, ze kterého se teprve odběrem hmoty vymodeloval požadovaný tvar (obr. 18).

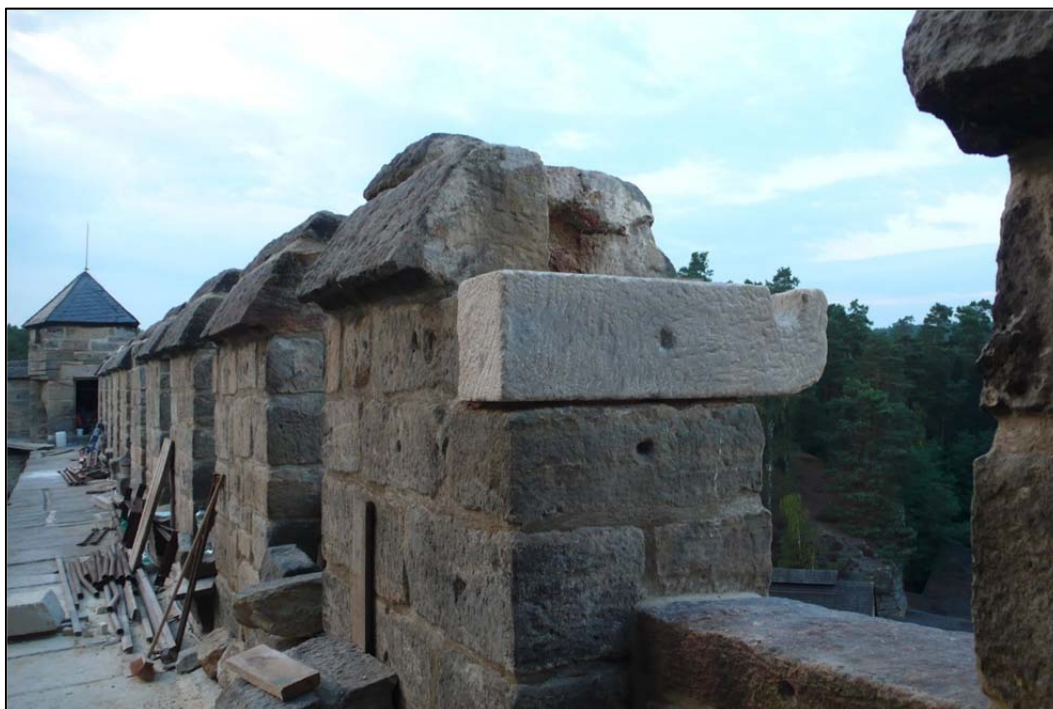
19) Hrad Kost, severovýchodní hradba jádra hradu, detail výměny krakorcového háku (foto T. Rafl 2012).

rozhodnuto tento blok vyměnit za kopii původního háku (obr 19).

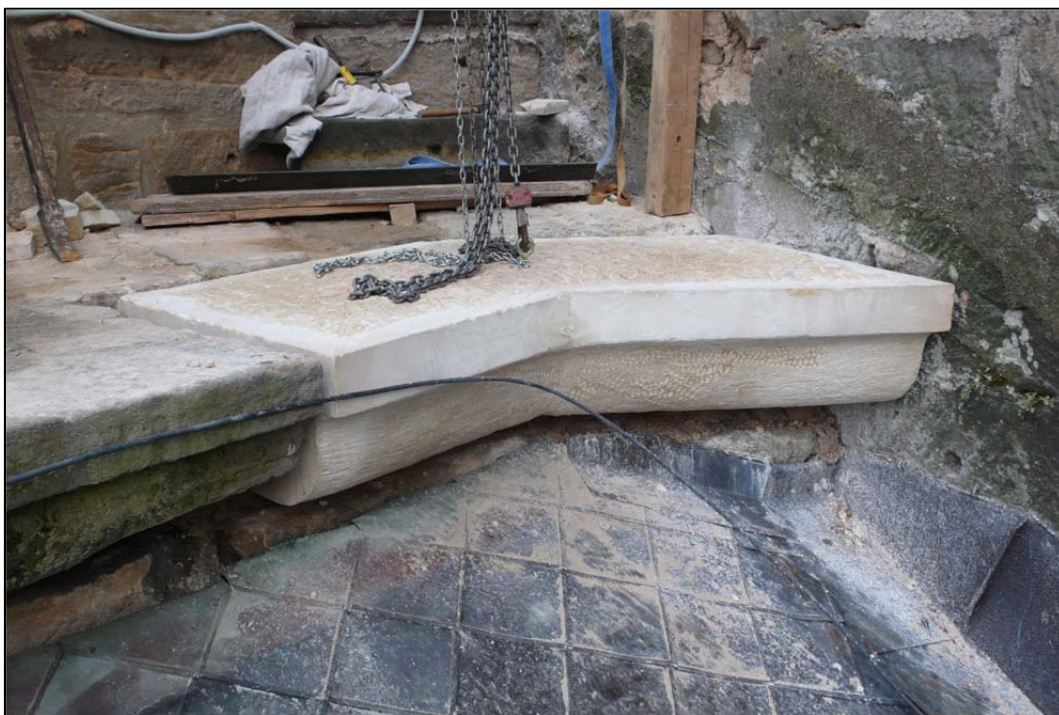
20) Hrad Kost, severovýchodní hradba jádra hradu, detail výměny bloku ochozu
(foto T. Rafl 2012).

- ii. Blok v ploše ochozu severovýchodní strany přiléhající přímo k Velké věži.
 1. Blok ochozu s bočním oblounovým profilem přiléhající k boku Velké věže ze strany nádvoří byl zcela degradovaný v celé hmotě a rozpadal se na jednotlivé vrstvy. Bylo to evidentně z důvodů umístění bloku. V tomto koutě se stále drží vlhkost, která je dotovaná stékáním dešťové vody ze střechy věže. Z toho důvodu je tento kout stále zavlhlý a voda dlouhodobě vymývala z bloku pojivo až do masívní degradace celé hmoty bloku.

- d. Povrch nových prvků byl zpatinován do barevnosti okolních bloků.

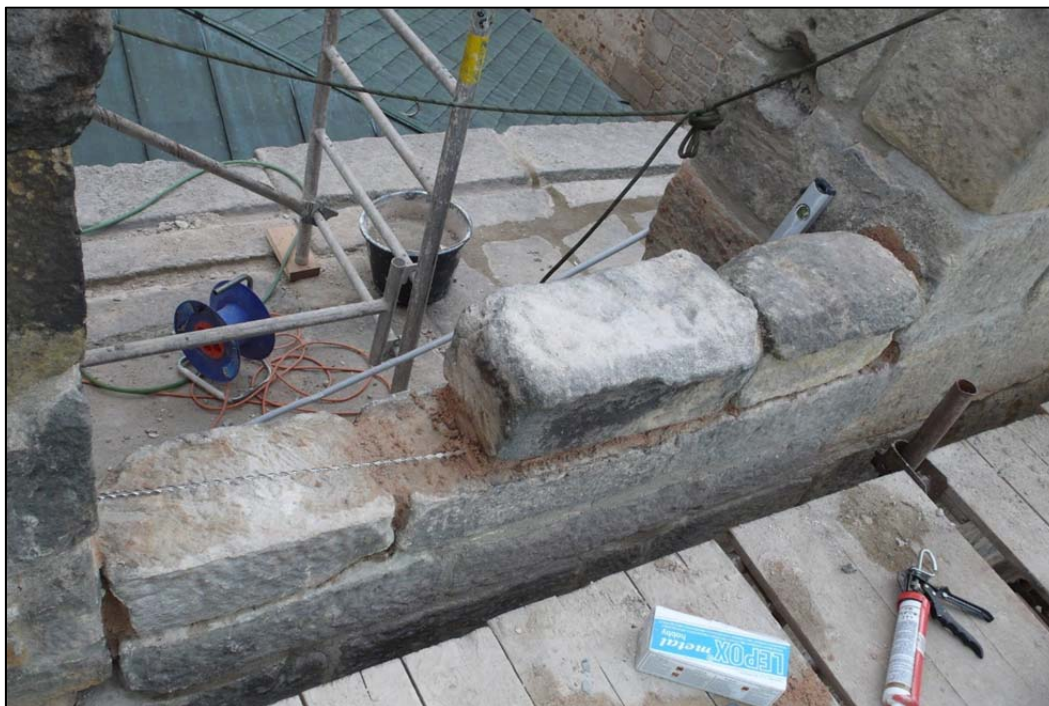
21) Hrad Kost, severní hradba jádra hradu, detail zpevnění části zdiva pomocí Helifixu (foto T. Rafl 2012).

návazné zdi. Antikorová kulatina o délce cca 90 cm a průměru 8 mm byla zalepena pomocí tmelu Lepox Metal.

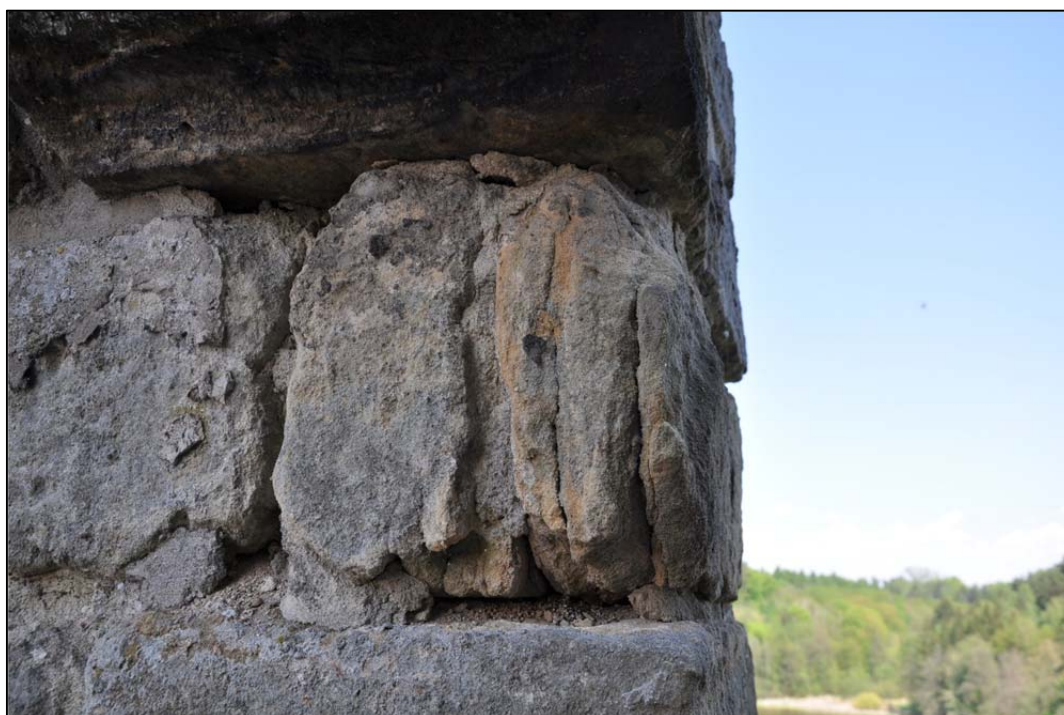
bloky byly do zdiva v naprosté většině osazovány zcela podle kamenických pravidel. To znamená, že bloky byly osazovány tak, že úložné vrstvy pískovce byly zachovány ve vodorovné poloze. Výjimkou byly bloky háků ve stínkách, které vystupují před vnější stranu stěny, kde jsou překvapivě sedimentační vrstvy osazeny svisle podle dlouhé vrstvy kamene. Tyto speciální účelově tvarované bloky byly tímto způsobem vysekány záměrně z konstrukčních důvodů tak, aby při očekávané postupné degradaci kamene nemohly v celku odpadnout vnější hákovité výběžky. Kámen tak byl použit defakto ve smyslu lamel, které mohly degradovat převážně svisle, což se také v případě jednoho bloku, který bylo nutno vyměnit, stalo (obr. 22).

22) Hrad Kost, severovýchodní hradba jádra hradu, 2. stínka od jihu, vnitřní strana, pohled od jihu, stav před obnovou. Detail kvádrů s krakorcovým hákem se sedimentačními vrstvami záměrně osazenými ve svislém směru (foto M. Panáček 2012).

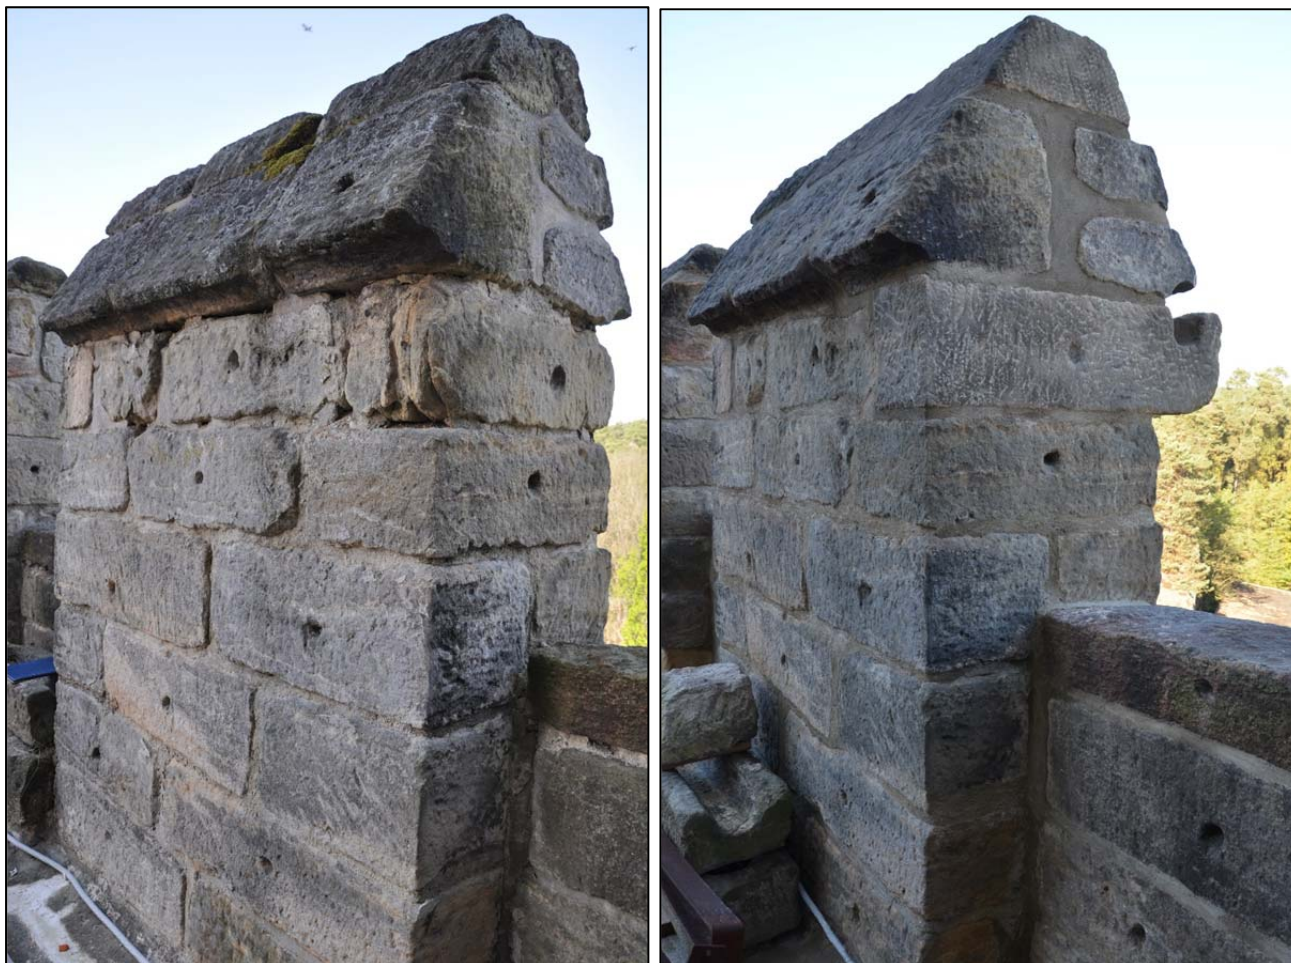
23) Hrad Kost, severovýchodní hradba jádra hradu, 2. stínka od jihu, pohled od jihu. Stav před obnovou a po obnově (foto M. Panáček 2012).

Součástí restaurátorského postupu bylo zároveň i selektivní provedení barevné retuše, která harmonizovala plochu cimbuří v jeho přirozeném tónu a barevnosti. V tomto smyslu se k cimbuří přistupovalo jako k restaurování velké sochy (obr. 23).

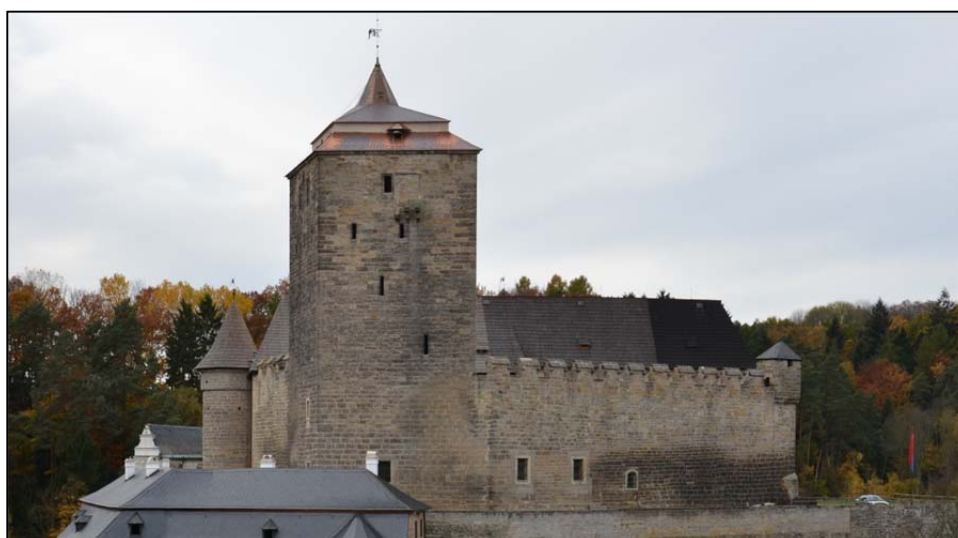
24) Hrad Kost, jádro hradu, pohled od východu. Stav po obnově cimbuří (foto M. Panáček 2013).

Výsledná podoba hradebních zdí po zásahu plně potvrzuje správnost zvoleného postupu. Podařilo se v maximálně možné míře zachovat autentičnost historického výrazu se stopami stáří. Nahrazované prvky byly omezeny na naprosto nezbytné minimum. Pro jejich výrobu tradičním kamenickým způsobem za použití replik středověkých nástrojů byl vybrán co nejpodobnější dostupný kámen, vykazující obdobné optické barevnostní a strukturální vlastnosti jako originální kámen takže žádným způsobem nenarušil živý, plasticky mozaikovitý výraz středověké hradební zdi (obr. 24).
