Obnova koruny historické hradební zdi s ochozem a cimbuřím postavené s lícem z opracovaných pískovcových kvádrů zachovávající její vizuální autenticitu a hodnoty stáří

PAMÁTKOVÝ POSTUP

Jiří Bláha

2015

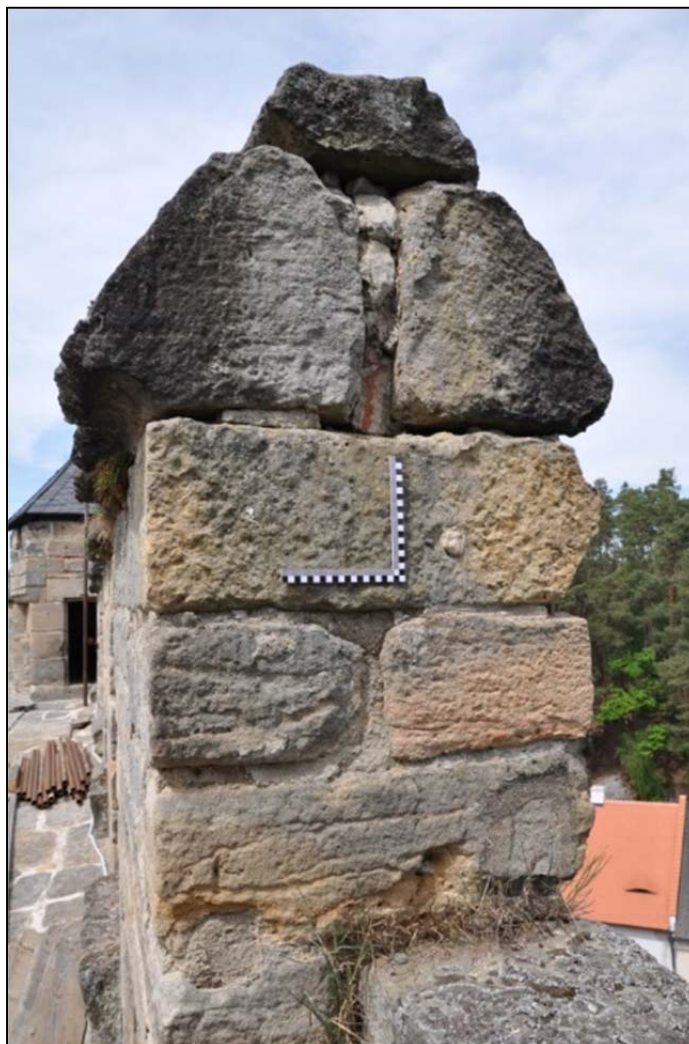
Vrchní plochy stříšek a parapetní plochy proluk jsou vzhledem k zátěži povětrnostními vlivy degradovány největší měrou. Vnější plochy jsou deformovány zahlobeninami a korodovány do hloubkových kavern. Velkou měrou jsou deformovány i hrany bloků s okapničkami, až k nefunkčnosti. Tvarově výrazně jsou degradovány i krakorcové hákovité ozuby pod stříškami. Jeden krakorcový hák díky masivní degradaci zcela chybí (obr. 13).

13) Hrad Kost, severovýchodní hradba jádra hradu, 7. stínka od jihu, pohled od jihovýchodu, stav před obnovou (foto M. Panáček 2012).
