Obnova koruny historické hradební zdi s ochozem a cimbuřím postavené s lícem z opracovaných pískovcových kvádrů zachovávající její vizuální autenticitu a hodnoty stáří

PAMÁTKOVÝ POSTUP

Jiří Bláha

2015

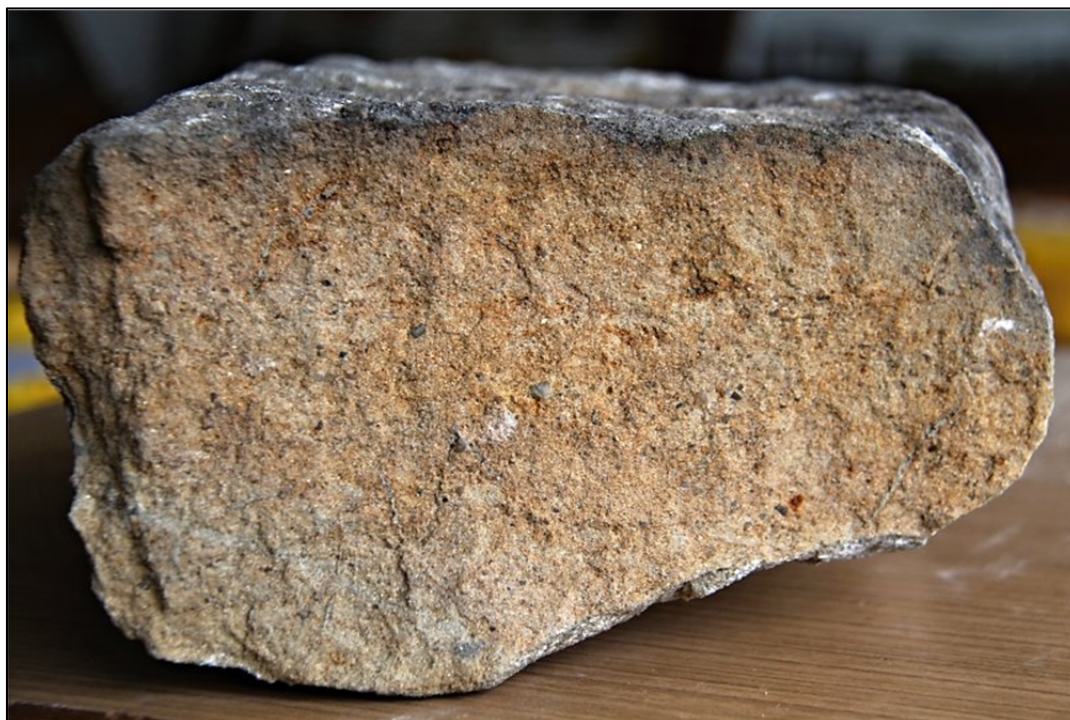
11) Pískovec 3.

Název horniny	Pískovec
Stáří	Mesozoikum, křída
Textura	Vrstevnatá
Struktura	Psamitická
Minerální složení	Křemen, muskovit, limonit (bez kalcitu)
Tmel	Pravděpodobně kontaktní, křemité (místně póry)
Barva	Světle okrová našedlá
Diskontinuity	Dominuje ložní systém, ostatní nevýrazné
Zrnitost	Středně zrnitý, dobře tříděný
Zvětrání	Hornina navětralá

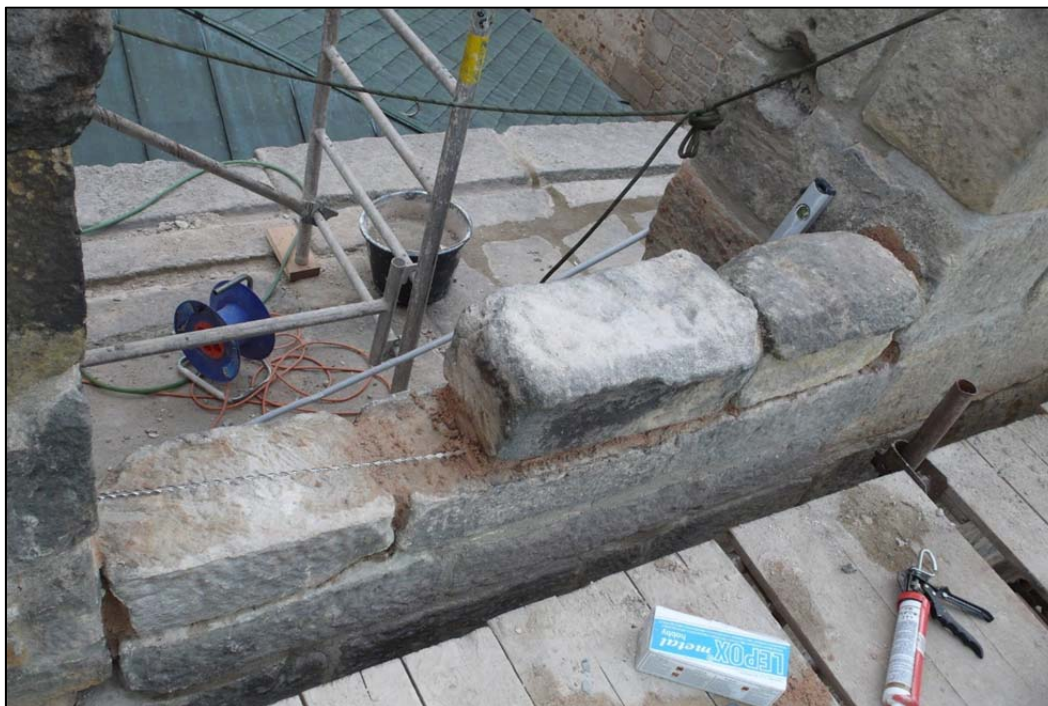
21) Hrad Kost, severní hradba jádra hradu, detail zpevnění části zdiva pomocí Helifixu (foto T. Rafl 2012).

návazné zdi. Antikorová kulatina o délce cca 90 cm a průměru 8 mm byla zalepena pomocí tmelu Lepox Metal.
