# Památkový postup

# Restaurování sgrafit na cementové podložce

České umění 50. – 80. let ve veřejném prostoru: evidence, průzkumy, restaurování

Autoři: Mgr. art. Luboš Machačko, Mgr. Jiří Bláha, DiS.

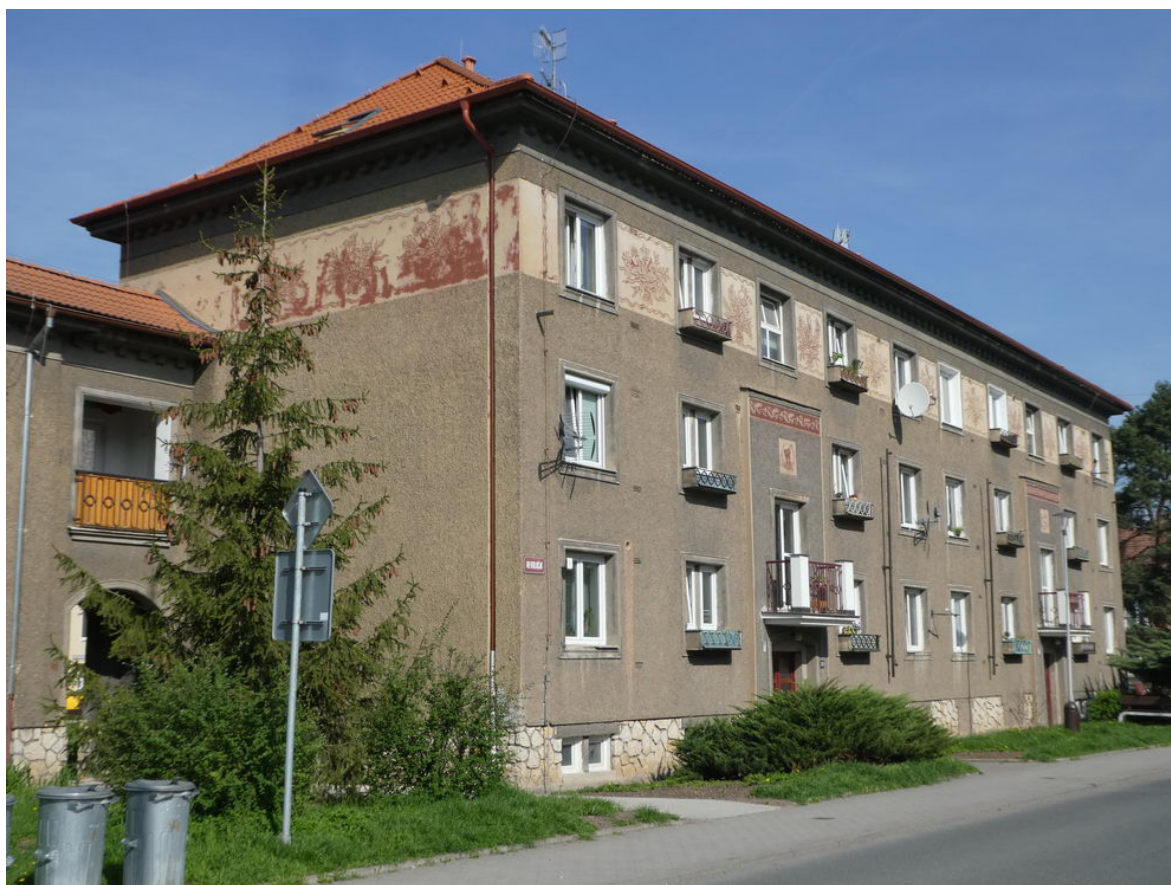
Obr. 1: Odolena Voda. Obytný dům se sgrafity nad balkóny nad vchody a mezi okny v horním patře

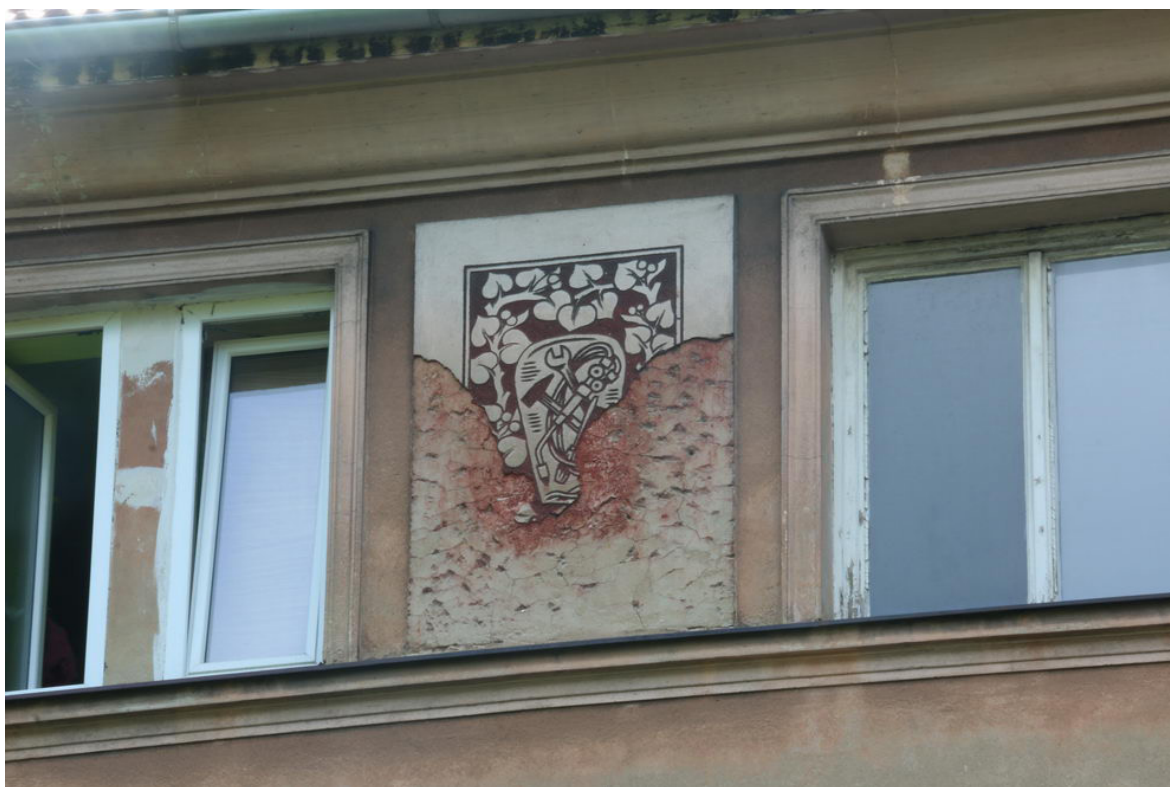
Obr. 2: Opava, Zápala ulice. Velká část omítky se sgrafitovým motivem se uvolnila od podkladu a odpadla

U vícevrstvých omítkových systémů, mezi které patří i sgrafito, je běžným poškozením postupné odpojování jednotlivých vrstev. U sgrafita na cementovém podkladu je časté odlučování vápenné omítky intonaca colorata cementové podkladní omítky, způsobené vyšší tvrdostí a menší nasákavostí podkladu a podpořené nižší přilnavostí svrchní omítky v důsledku velkého podílu pigmentu v probarvené maltě.

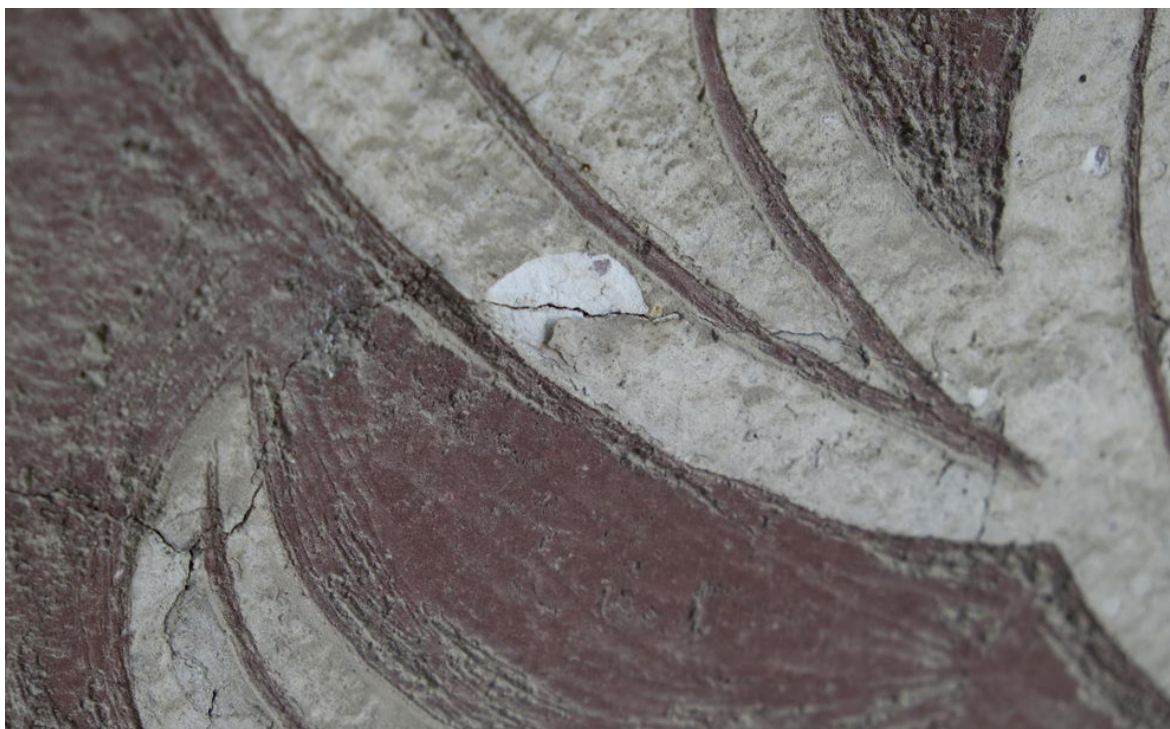
Obr. 3: Brno, MŠ Tučkova. Detail stavu před restaurováním – odlupování vrstveného nátěru intonaca bianca

V případech, kdy bylo i intonaco bianco zpracováno jako tenká omítková vrstva (štuk plněný např. jen mramorovou moučkou), se setkáváme s odlupováním této vrstvy od vrstvy intonaca colorata. Pokud je intonacem bílým vrstvený nátěr, může docházet k odlupování jednotlivých vrstev nátěru.

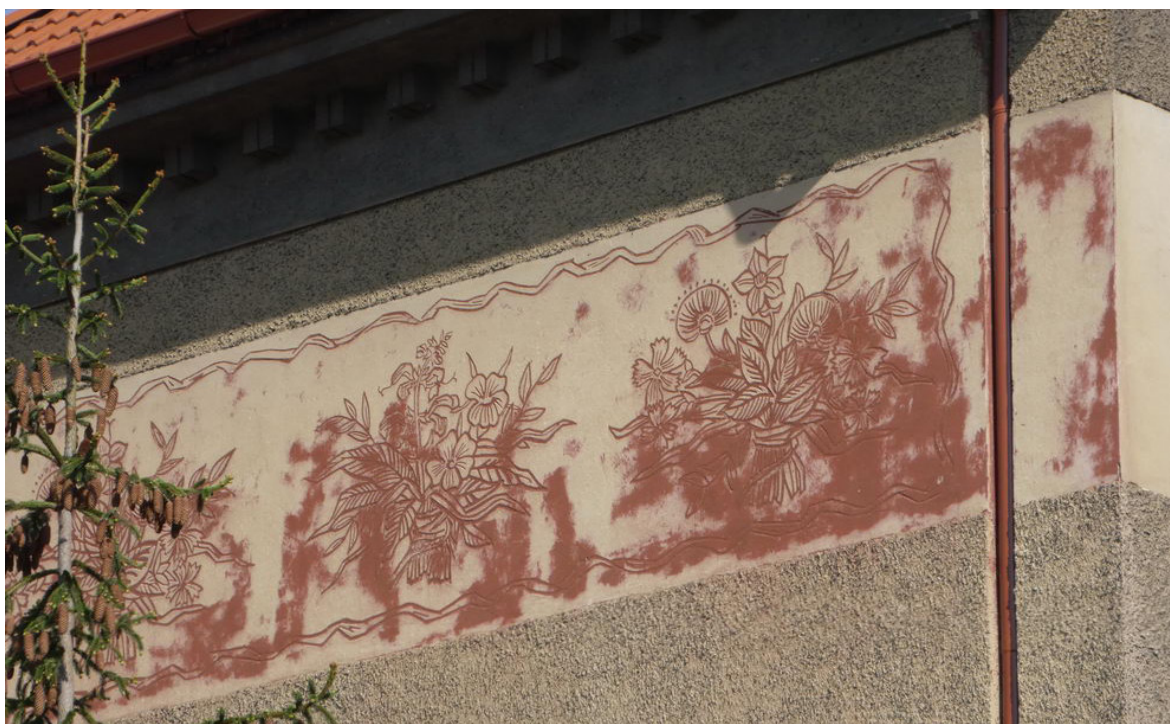
Obr. 4: Odolena Voda. Detail sgrafita s částečně vymytým intonacem biancem

K erozi povrchu omítkových vrstev dochází nejčastěji dlouhodobým

vymýváním stékající srážkovou vodou. Pokud voda stéká na hranu vyškrábané linie, může podpořit odlupování jednotlivých vrstev.

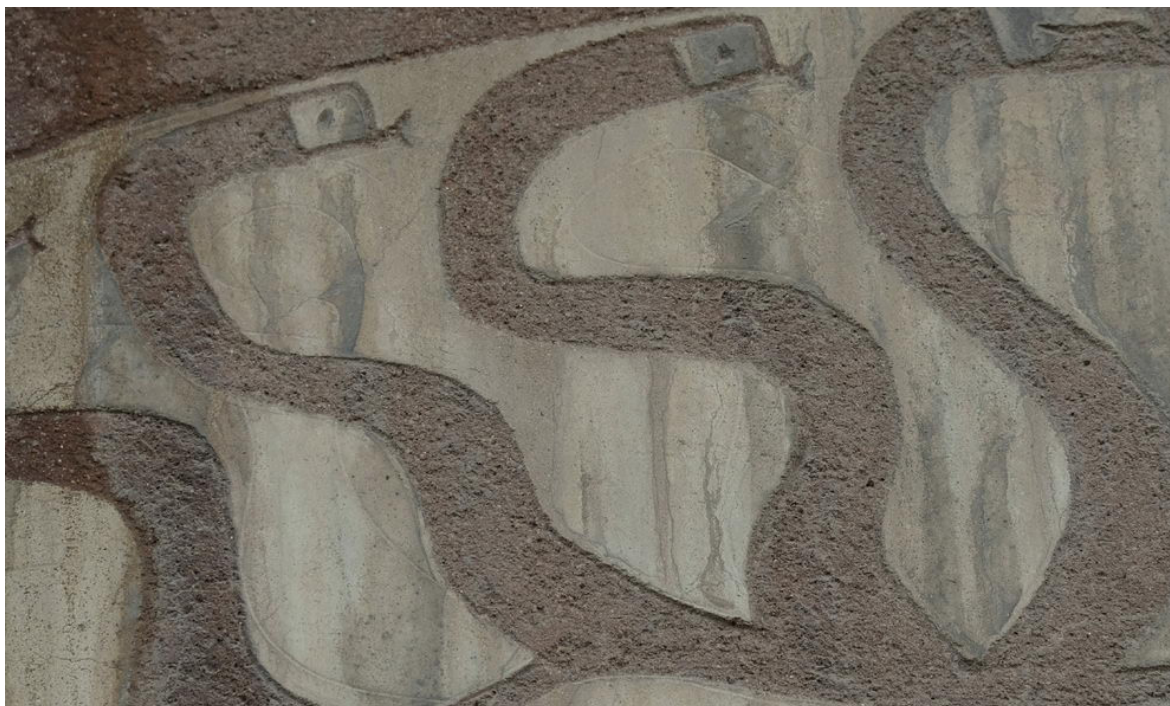
Obr. 5: Brno, Venhudova ulice. Detail stavu před restaurováním – znečištění povrchu sgrafita

- na referenčních zásazích bylo vyzkoušeno čištění silnějších usazenin gelem z nasyceného roztoku uhličitanu amonného v 5% (hm.) methylhydroxyethylcelulóze (*Tylose MH 300*) v destilované vodě v poměru 1 : 4

- v rámci zkoušek byl gel ponechán na znečištěných místech až 90 min, většinu usazenin se při opakovaném použití podařilo odstranit

- při realizaci bylo na většině míst dostatečné 30minutové působení, gel byl aplikován štětcem a následně odstraněn za pomoci kartáčku a vody

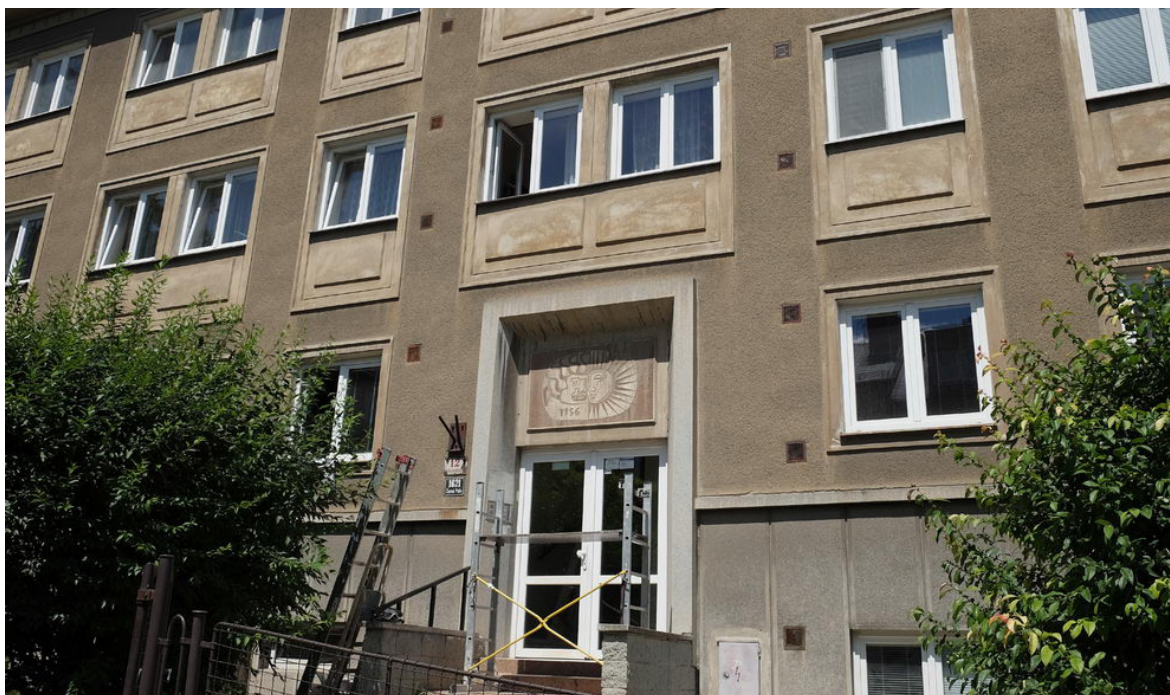
Obr. 6: Brno, Venhudova ulice. Celkový pohled na umístění sgrafita nad vstupem do domu

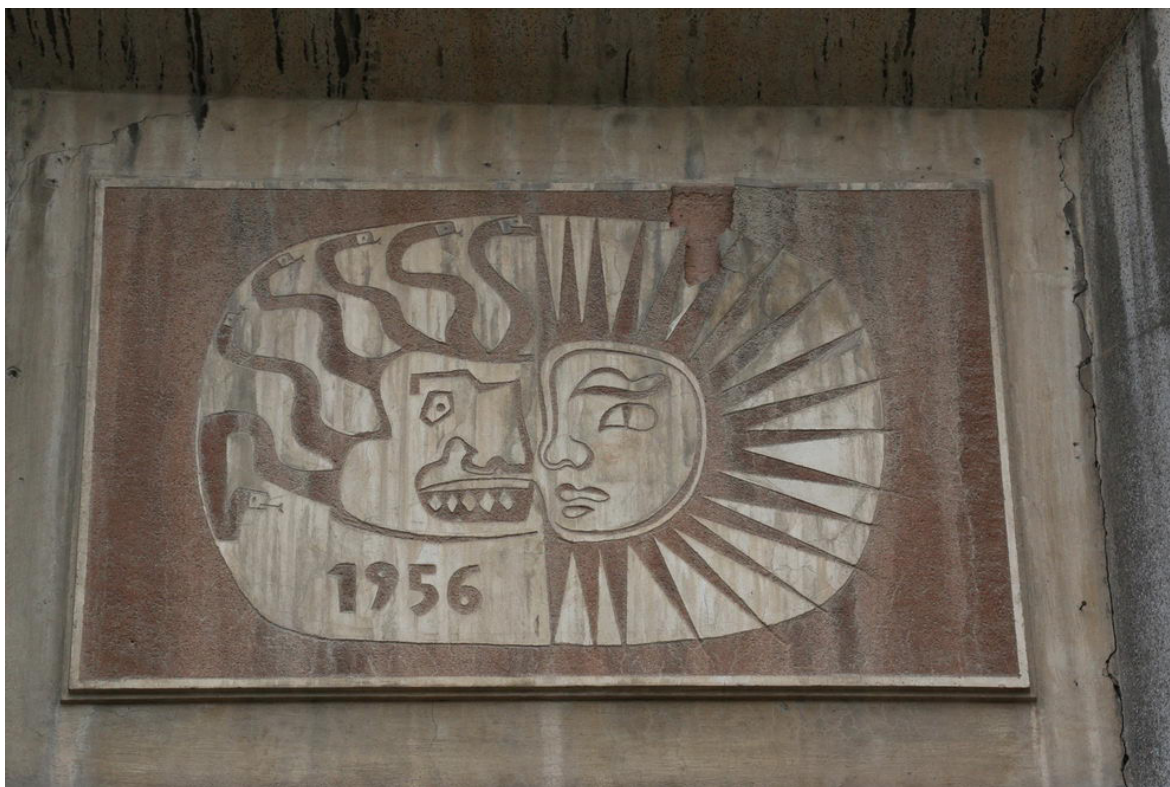
Obr. 7: Brno, Venhudova ulice. Sgrafito s datací, stav před restaurováním

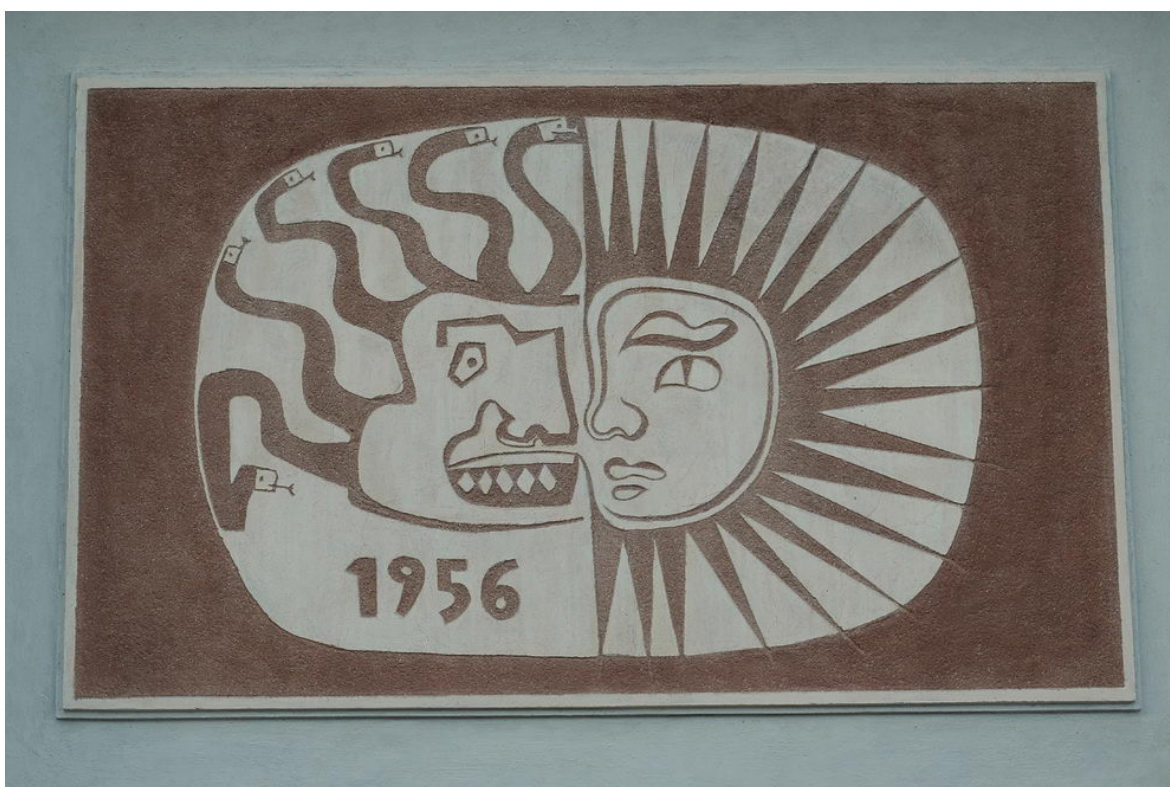
Obr. 8: Brno, Venhudova ulice. Stav po restaurování

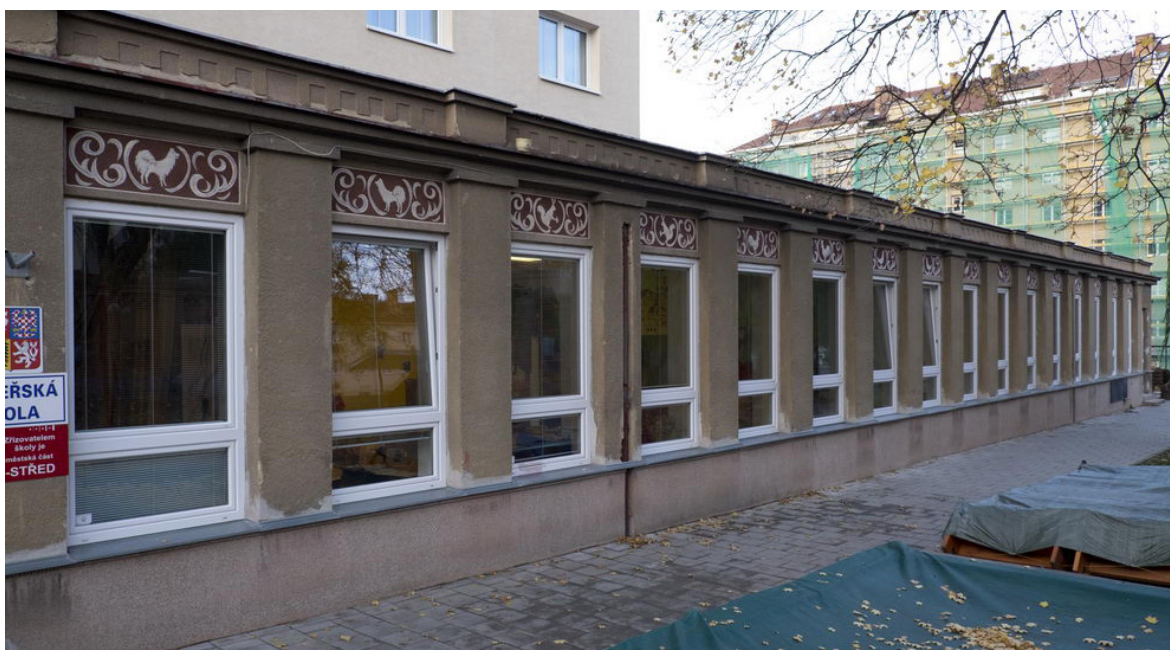
O rok později byl rovněž v Brně restaurován celý soubor šestnácti drobných sgrafit na budově mateřské školy

Obr. 9: Brno, MŠ Tučkova. Celkový pohled na fasádu se souborem sgrafit nad okny

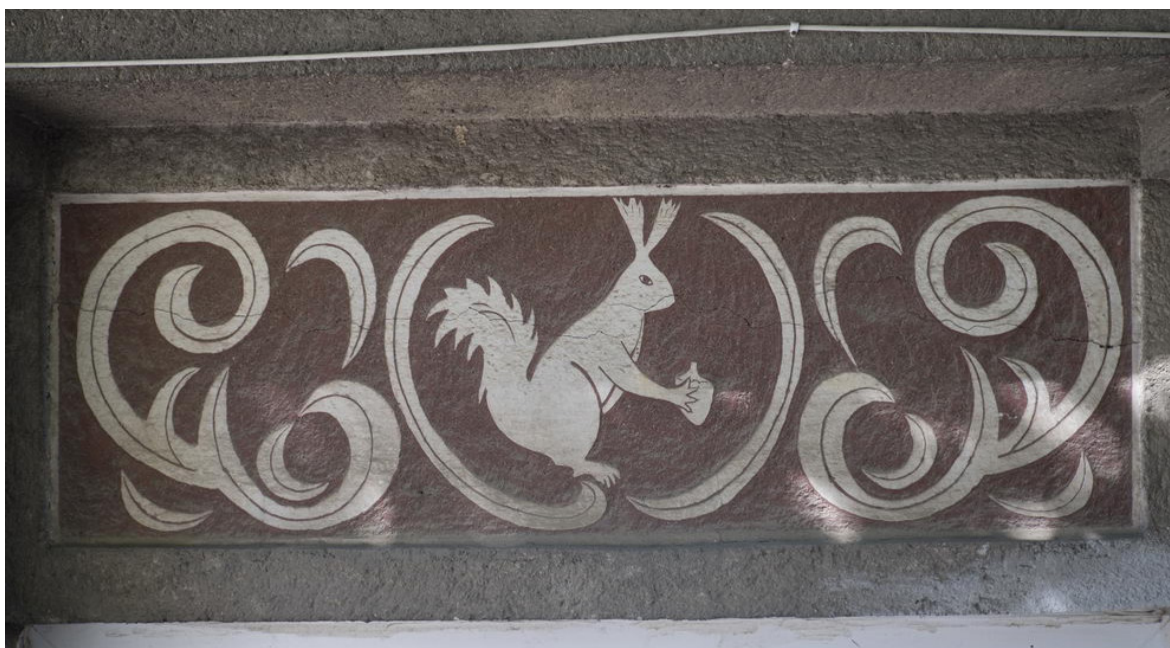
Obr. 10: Brno, MŠ Tučkova. Veverka – jeden z výjevů nad okny, stav před restaurováním

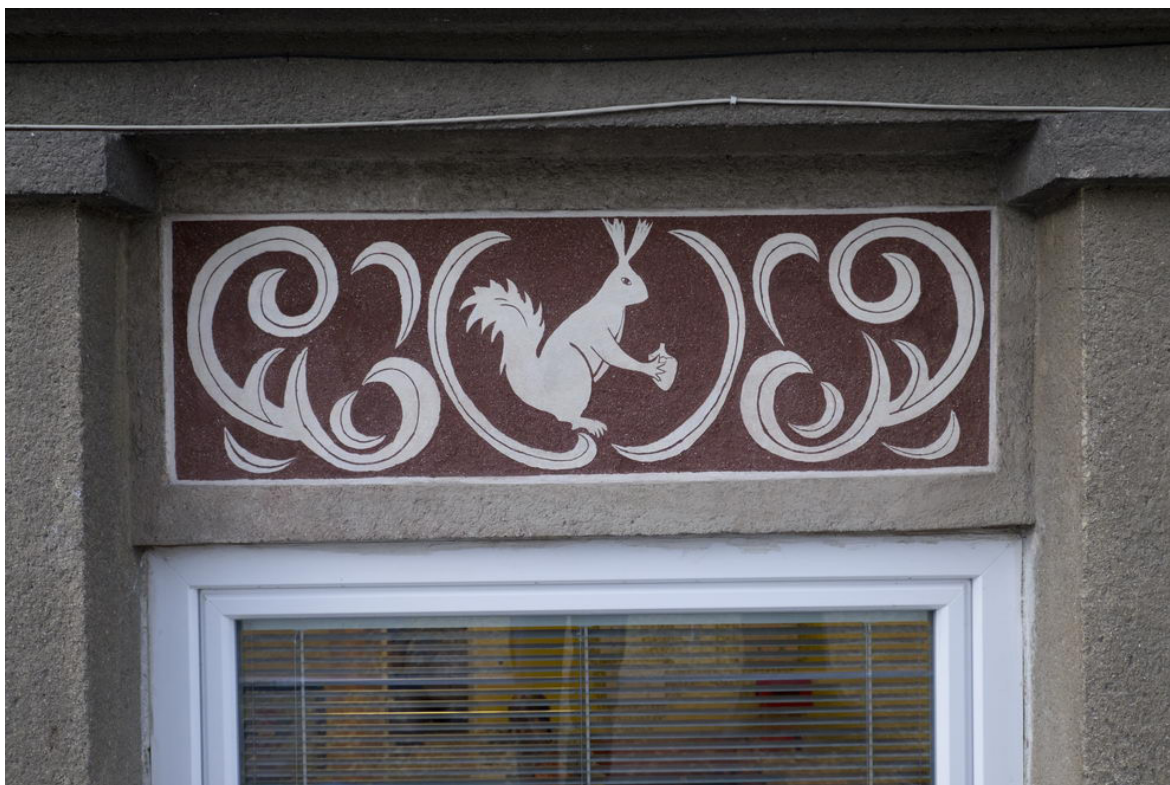
Obr. 11: Brno, MŠ Tučkova. Veverka, stav po restaurování

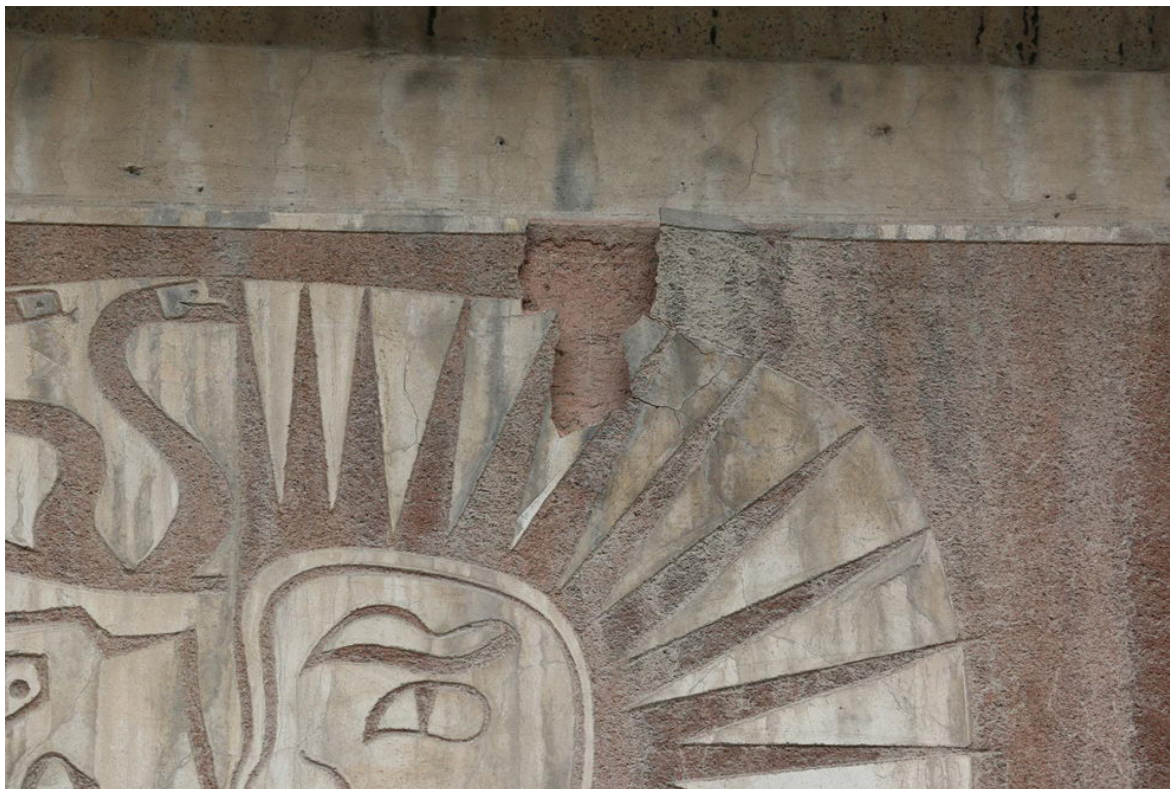
Obr. 14: Brno, Venušova ulice. Detail stavu před restaurováním – odlupující se omítkové vrstvy a lokální odpadnutí omítky

- hloubková injektáž má za cíl obnovit narušenou adhezi jednotlivých vrstev a vyplnit případné dutiny v omítce; často se také používá k přichycení uvolněných okrajů omítkových vrstev u defektů a odpadlých míst

- uvolněné okraje omítek i omítkové kapsy v ploše sgrafita je nutné v kombinaci s tlakováním hloubkově zpevnit a přichytit tak, aby byly uvolněné

- při samotné realizaci byla provedena injektáž směsí *Ledan TA1/TB1* a *VAPO injekt*

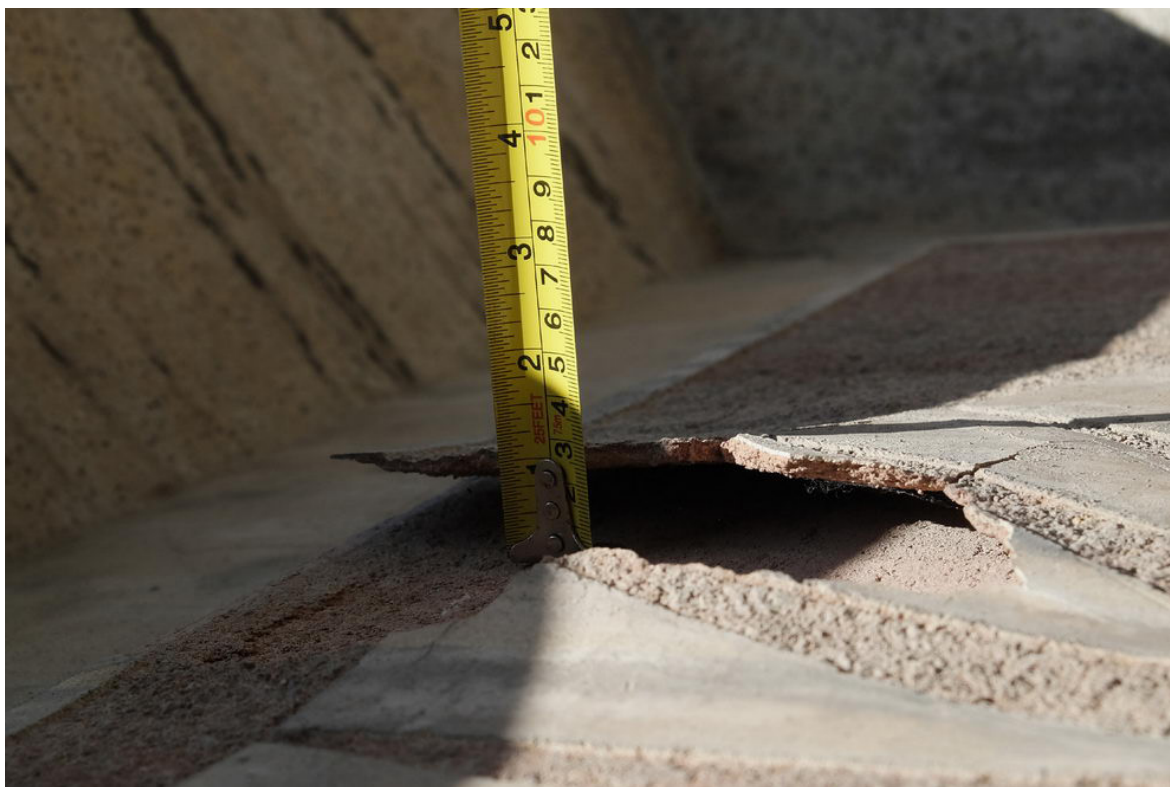
Obr. 15: Brno, Venhudova ulice. Detail stavu před restaurováním – boční pohled na odlupující se omítkové vrstvy

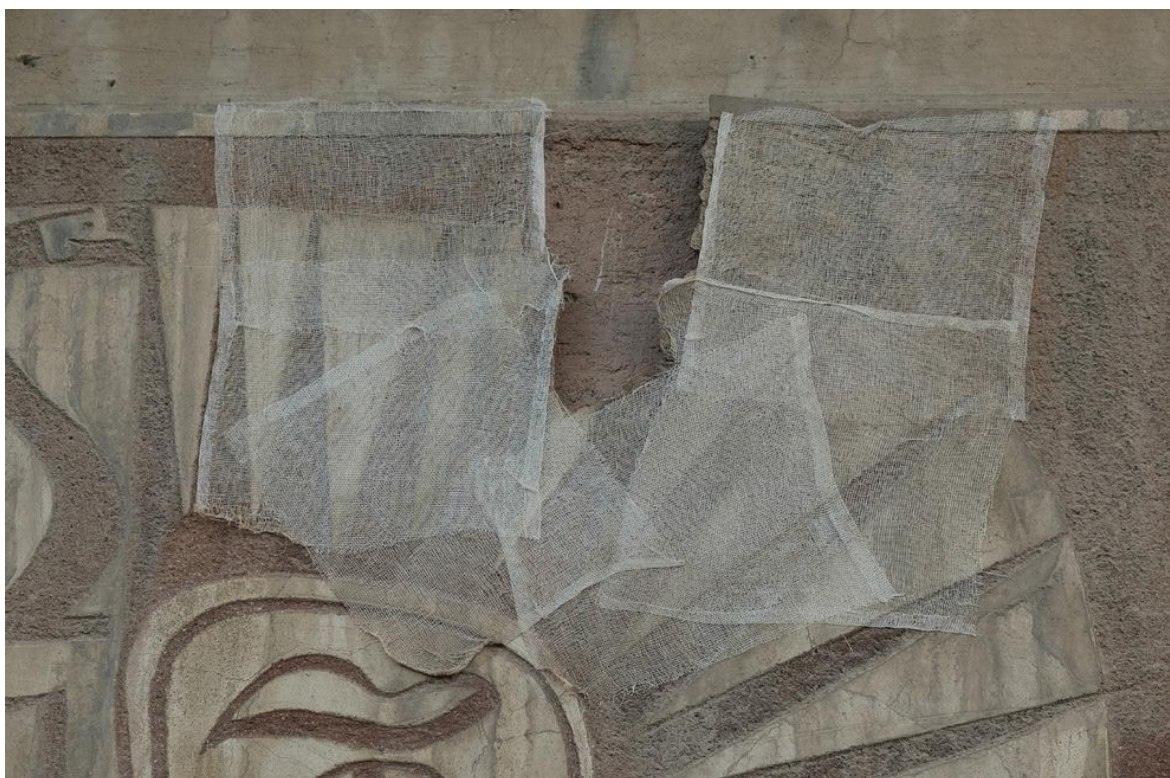
Obr. 16: Brno, Venhudova ulice. Lokální přelep odlupujících se omítkových vrstev před jejich přichycením k podložce

- uvolněná místa je vhodné a někdy i nutné před zásahem opatřit ochranným přelepem – nejčastěji gázou, případně netkanou textilií atd., přichycenou snadno odstranitelným adhezivem, nejčastěji deriváty celulózy (viz sgrafito ve Venhudově ulici)

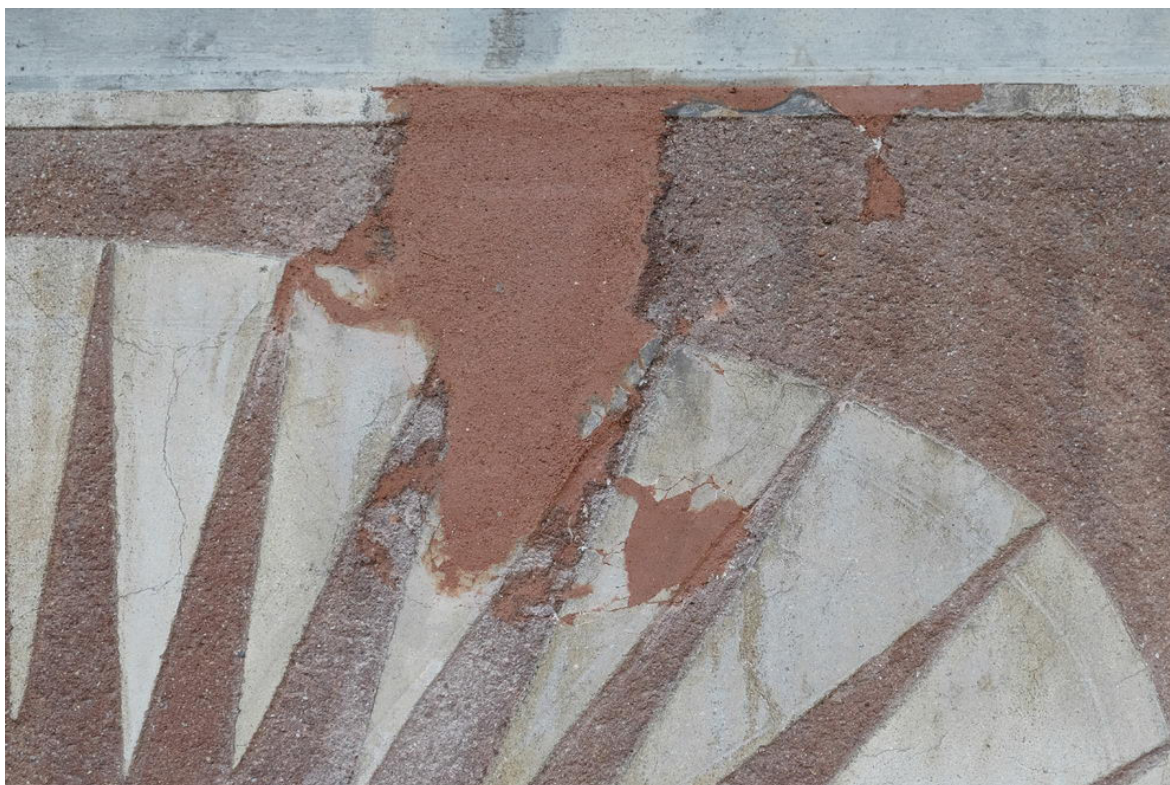
Obr. 17: Brno, Venhudova ulice. Defekt v omítkové vrstvě po vytmelení

- během tmelení doplňujeme chybějící (odpadlou) hmotu jednotlivých vrstev omítky

- pro vápenné omítky používáme vápenný tmel odpovídající barevnosti a struktury – případně s hydraulickou přísadou, pokud byla v originální hmotě ve větším množství prokázána)

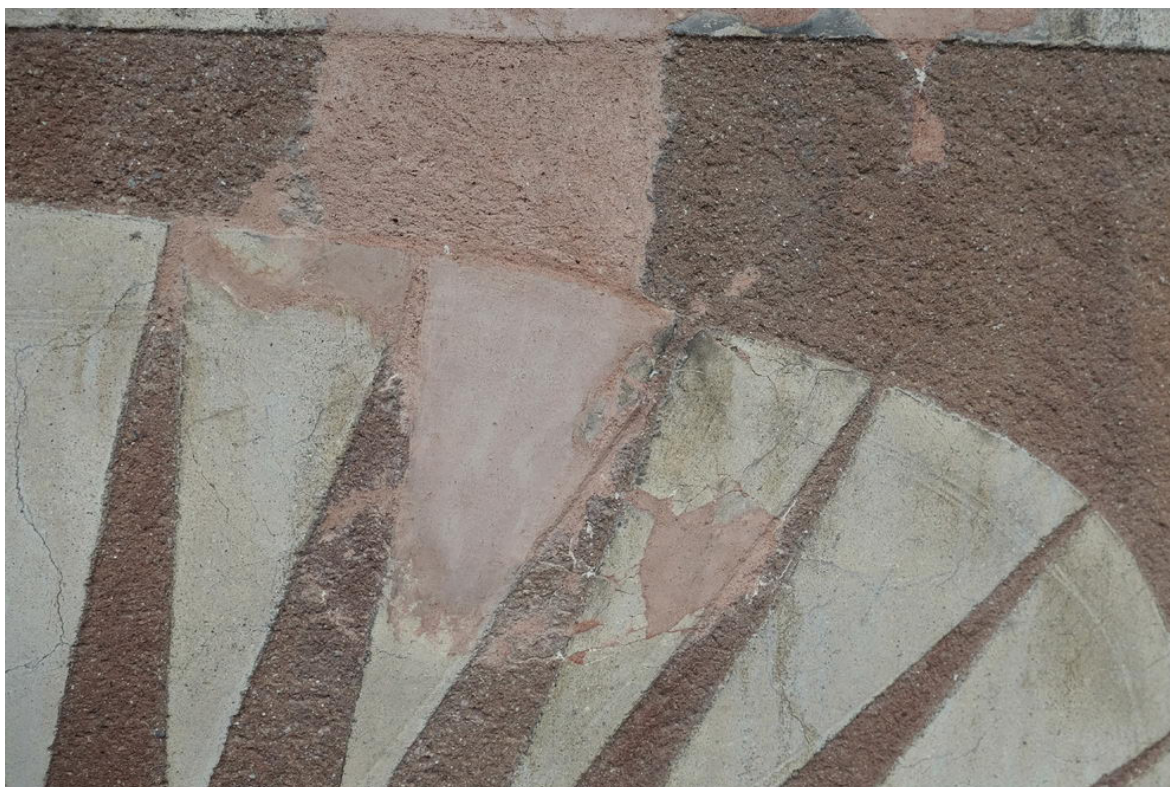
Obr. 18: Brno, Venhudova ulice. Vytmelený defekt po vytvrdnutí tmelu a povrchové úpravě (kletování a vyškrabání chybějící části motivu)

- na základě zkoušek je možné stanovit nejvhodnější postup úpravy povrchu – utažení dřevem nebo kovem, pak kletování, tupování nebo odškrábání
