PAMÁTKOVÝ POSTUP

Podélné štípání kulatiny při opravách dřevěných konstrukcí

Název projektu: DG16P02M026 „Historické dřevěné konstrukce: typologie, diagnostika a tradiční opracování dřeva“

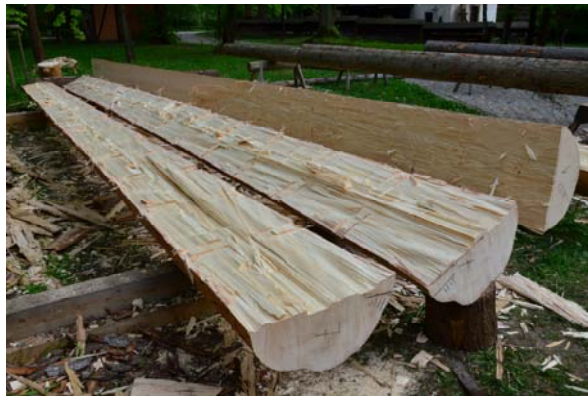
Obr. 1 Kulatina po rozštípnutí

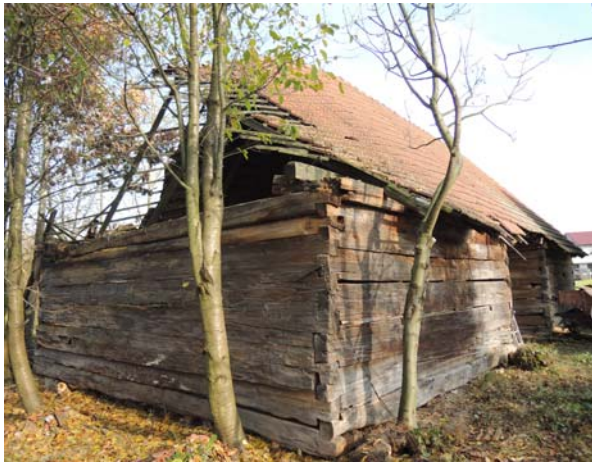
Obr. 2 Jihozápadní pohled na stodolu

Technologie podélného štípání byla realizována a ověřena v praxi při přípravě půlených srubnic pro opravu poškozených stěn roubené stodoly náležející k domu čp. 3 v obci Skalička u Hranic (obr. 2-3), která se nachází v okrese Přerov v moravském regionu Pobečví.

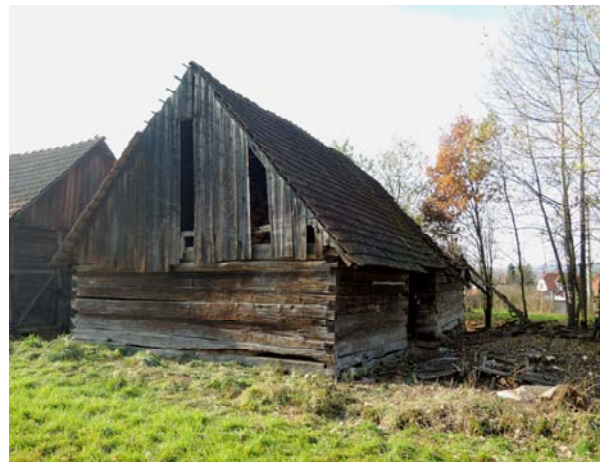
Obr. 3 Severovýchodní pohled na stodolu

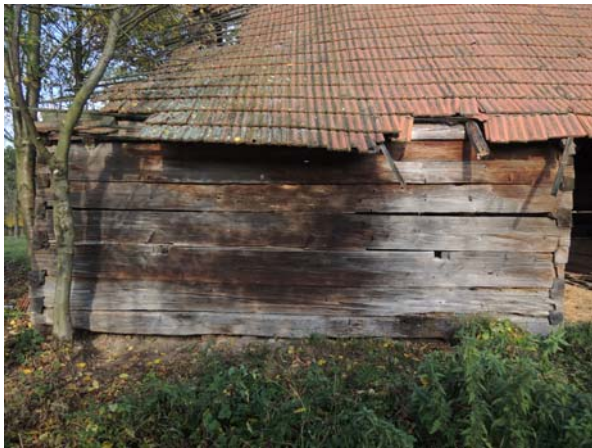
Obr. 4 Jižní stěna západní části stodoly

Stěny obou částí stodoly jsou celoroubené z masivních půlených srubnic, které mají výšku až 40 cm (obr. 2-13). Kmeny na srubnice byly podélně dělené tzv. dráním (rozštípnutí pomocí klínů či dřevěných kolíků). Poté byly štěpné plochy zalícovány širočinou a mírně přisekány i ložné spáry. Lícované strany se obracejí směrem do exteriéru a do prostoru mlatu. Směrem dovnitř obou roubených úseků jsou na kmenech ponechány hladce odkorněné oblíny. Některé z trámů ve spodnějších vrstvách nesou stopy druhotného použití.

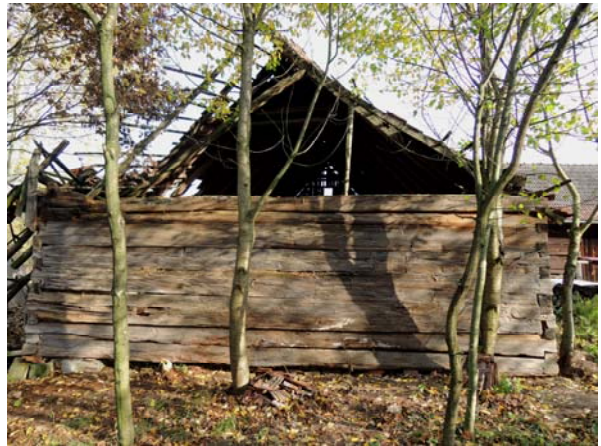
Obr. 5 Západní stěna západní části stodoly

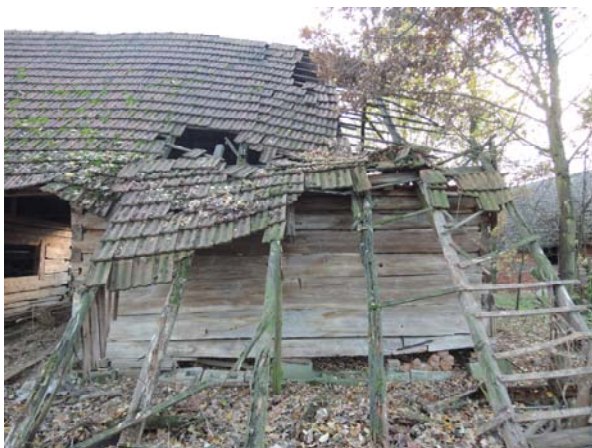
Obr. 6 Severní stěna západní části stodoly

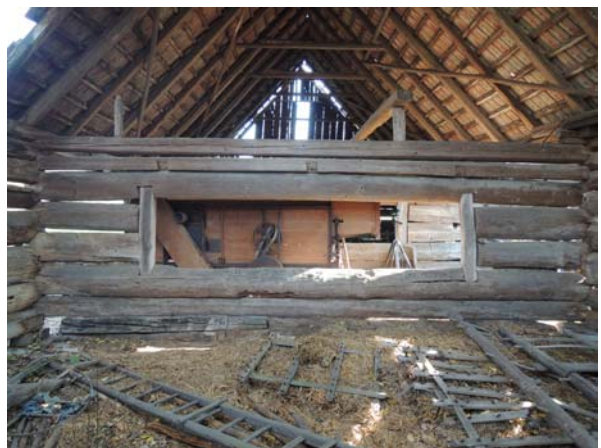
Obr. 7 Východní stěna západní části stodoly

Stěny oddělující mlat od obou peren mají široké nakládací otvory vytvořené vynecháním dvou vrstev trámů roubení. Tyto otvory jsou vymezené krátkými sloupky, do jejichž drážek jsou z vnějších stran zapažené krajní úseky roubení (obr. 7 a 9). Nad mlatem je pozůstatek vyvýšené konstrukce patra, kde do horních srubnic vnitřních stěn jsou svisle začepovány kratší trámky původně nesoucí podélné stropnice zvýšeného stropu. Plochu mlatu uzavírala dříve z obou stran dvoukřídlá vrata svlakové konstrukce otvíraná na dřevěných točnicích, z nichž jedny se v torzu zachovaly. Nosná konstrukce vrat je bedněna prkny širokými cca 37 cm, na spojování jsou užity dřevěné kolíky a kované hřebíky.

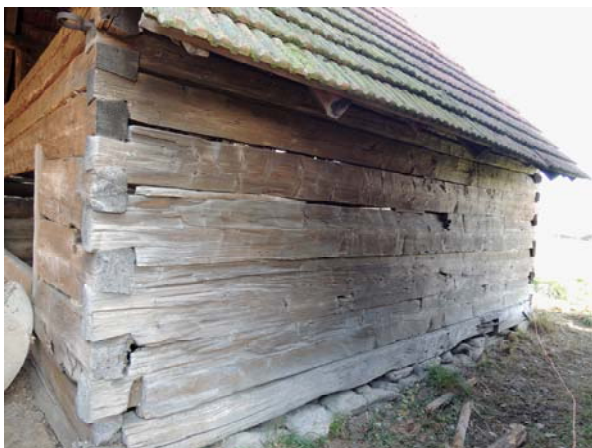
Obr. 8 Jižní stěna východní části stodoly

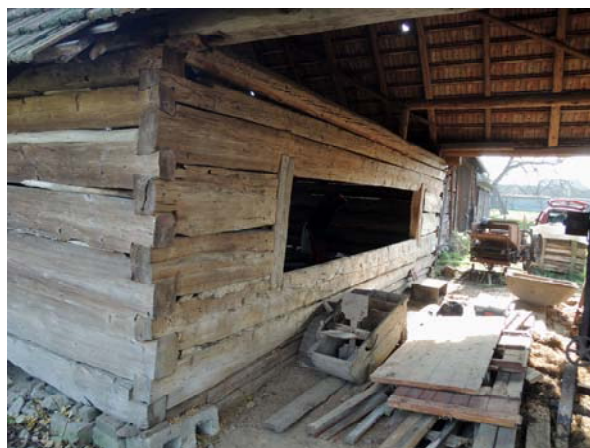
Obr. 9 Západní stěna východní části stodoly

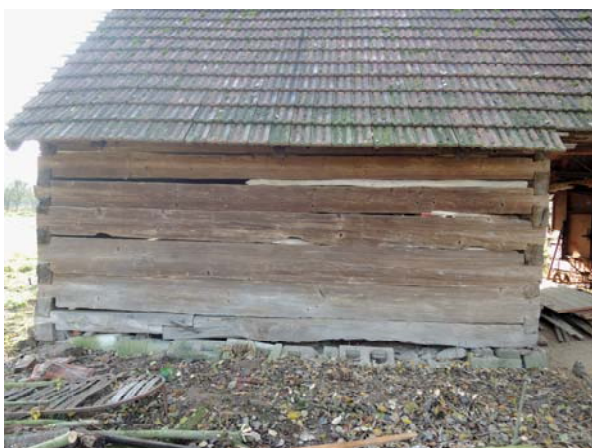
Obr. 10 Severní stěna východní části stodoly

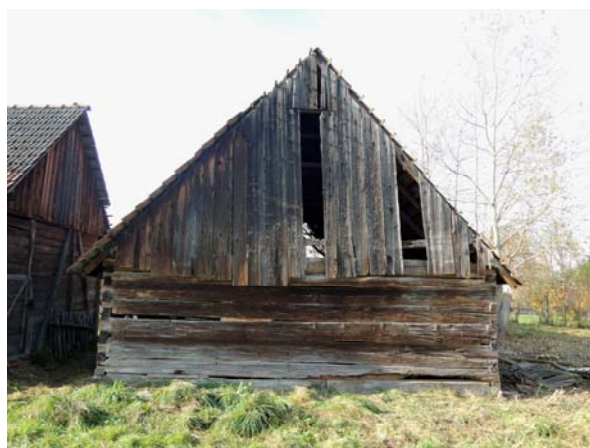
Obr. 11 Východní stěna východní části stodoly

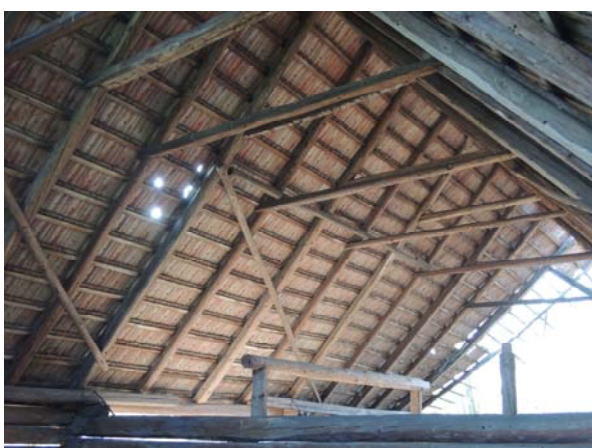
Obr. 12 Celkový pohled do krovu od severovýchodu

Krov tvoří páry krokví sedlané do podkrovníc tak, že směrem ven mají cca 50 cm dlouhé přesahy. Krokve jsou rozepřené hambalky, které jsou ke krokví upevněny jednostranně rybinovitým plátováním zajištěným dřevěným hřebem (obr. 12). Dva odlišné způsoby opracování příčných vazeb krovu prozrazují, že stavebník dodatečně zesílil střechu, patrně proto, aby unesla těžší keramickou krytinu. Později vložené vazby mají níže hambalky a spodní konce jejich krokví postrádají ozdobně vyřezávaná zakončení. Podélné zavětrování krovu tvoří dlouhé šikmé trámky menších profilů přibité ze spodní strany ke krokví a v patách i k podkrovnícím. Štít směřující do záhumení je bedněný svislými deskami šířky až 38 cm přibíjenými na sraz k sobě. Druhý štít se nedochoval.

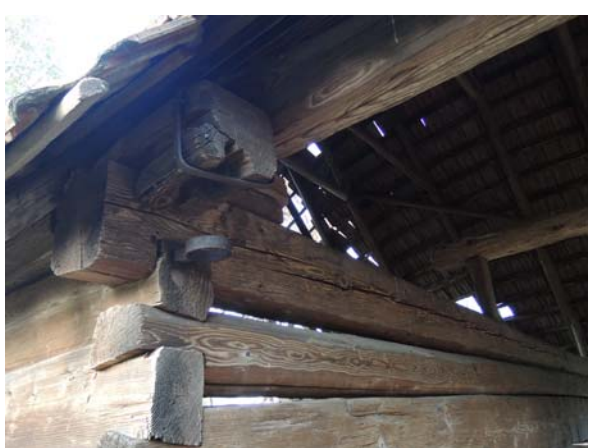
Obr. 13 Detail točnice vrat na jižní straně stodoly

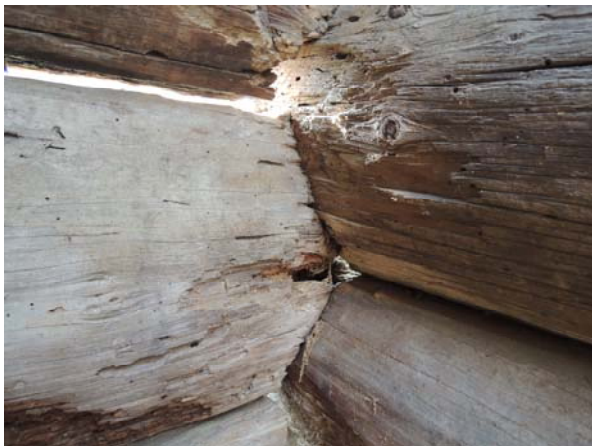
Obr. 14 Poškozený trám č. 2 v místě západního zhlaví

Masivní půlené srubnice roubené stodoly vykazovaly místy zjevné deformace nebo vážnější poruchy (Obr. 14-19). Poškození dřevěných prvků bylo způsobeno především dřevokaznou houbou hnědého tlení. Vlivem působení houby došlo k destrukci konstrukčních prvků, změnily se především mechanické vlastnosti dřeva a spolu se snížením funkční hodnoty konstrukce se zhoršila i estetická stránka. Z důvodu snížené únosnosti bylo nutné napadené konstrukční prvky částečně vyměnit.

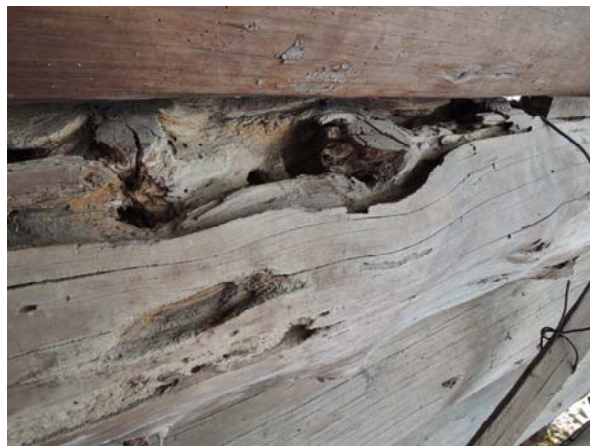
Obr. 15 Poškozený trám č. 5 v místě západního zhlaví

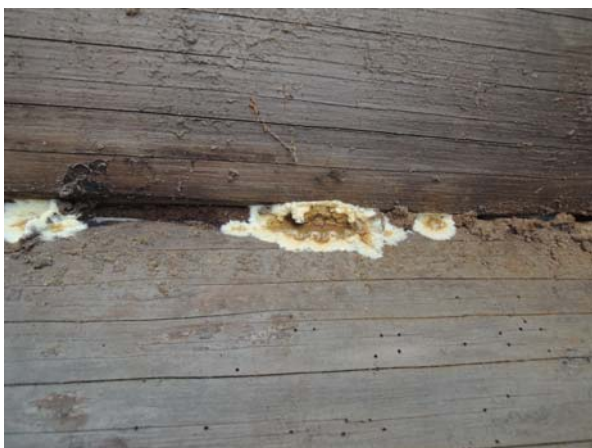
Obr. 16 Poškozený trám č. 6 v místě západního zhlaví

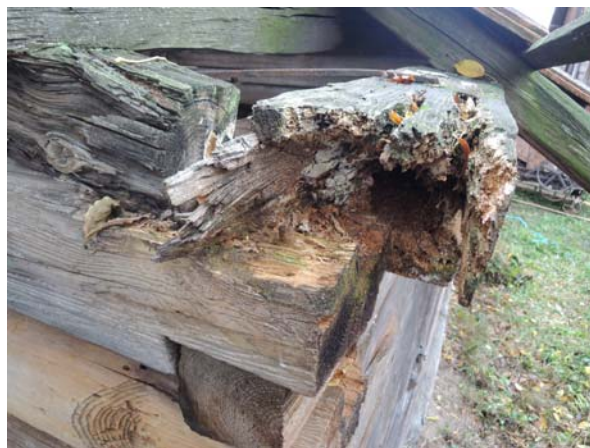
Obr. 17 Poškozený trám č. 8 v místě západního zhlaví

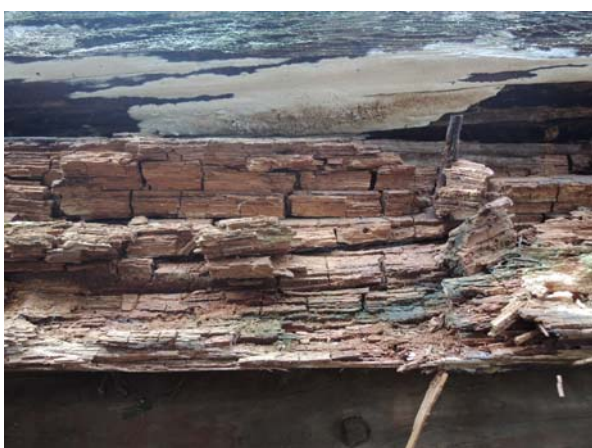
Obr. 18 Poškozený trám č. 7 v místě severního zhlaví

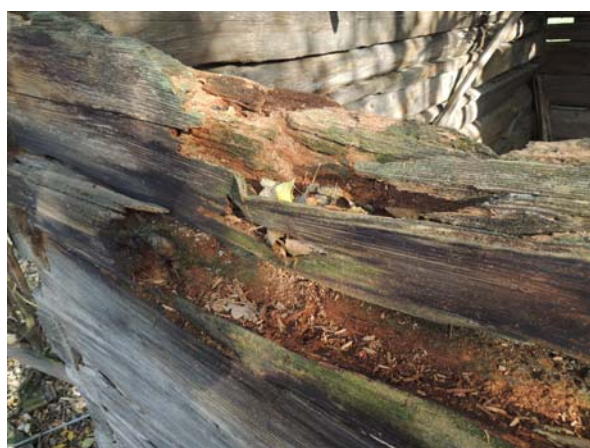
Obr. 19 Poškozený trám č. 8 v místě severního zhlaví

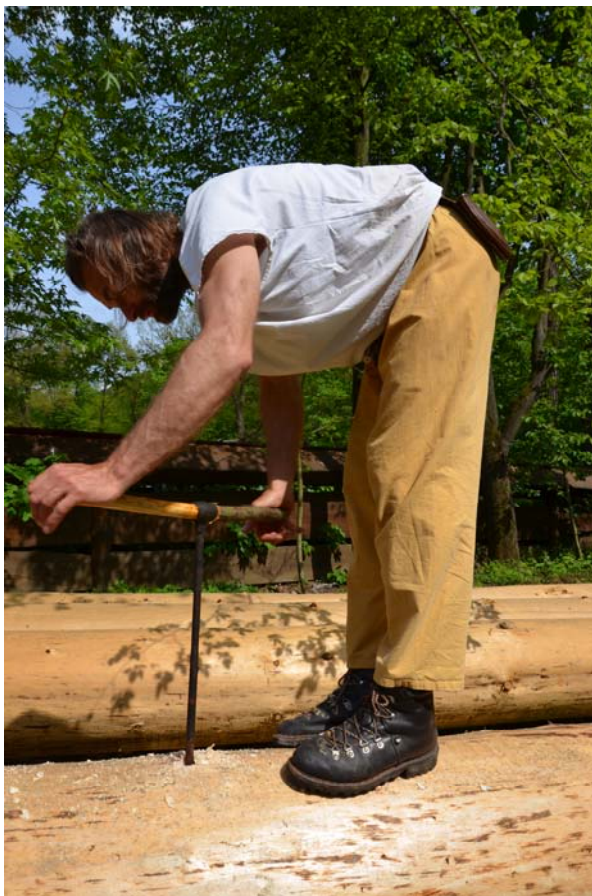
Obr. 20 Vrtání otvorů pro vedení dlabu

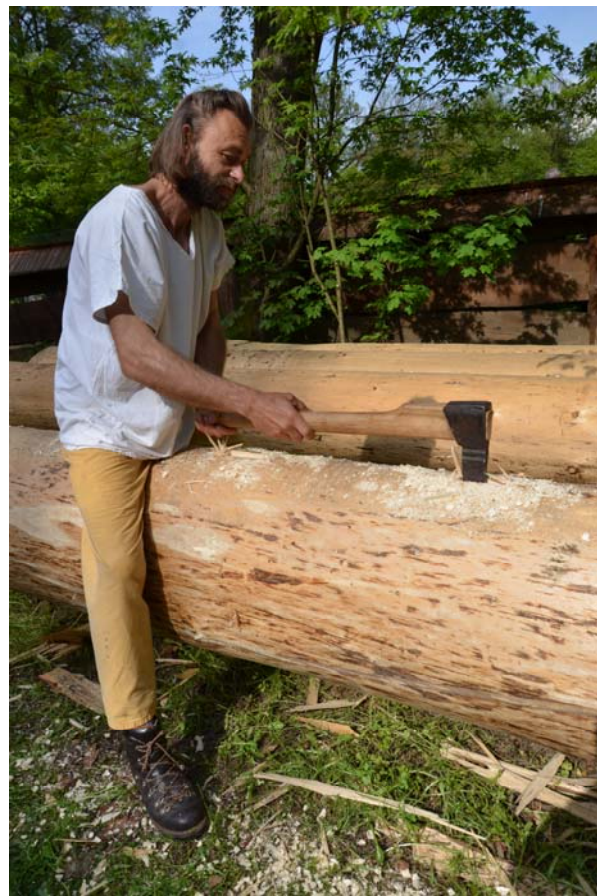
Obr. 21 Dlabání lůžka pro vkládání klínu

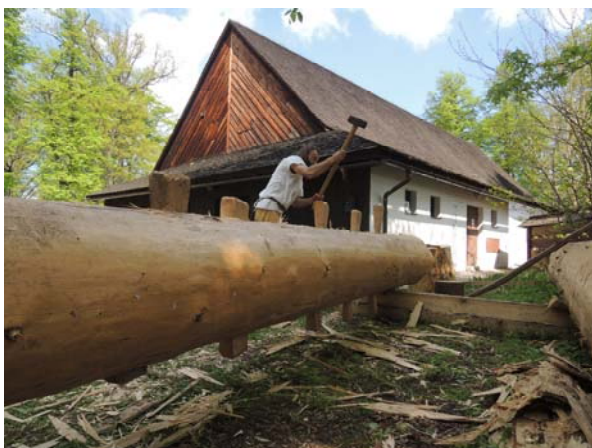
Obr. 22 Postupné zatlukání klínů při štípání

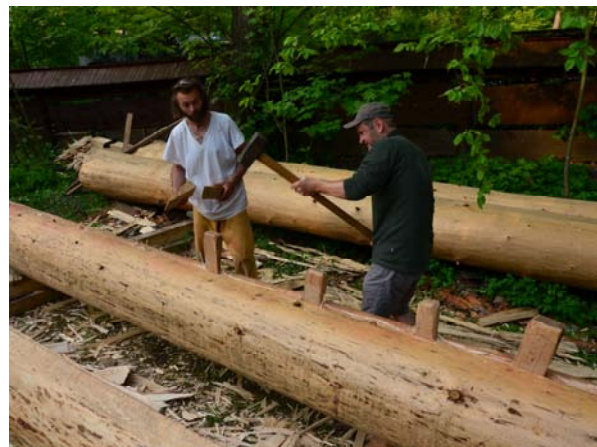
Obr. 23 Vkládání klínů do připravených dlabů

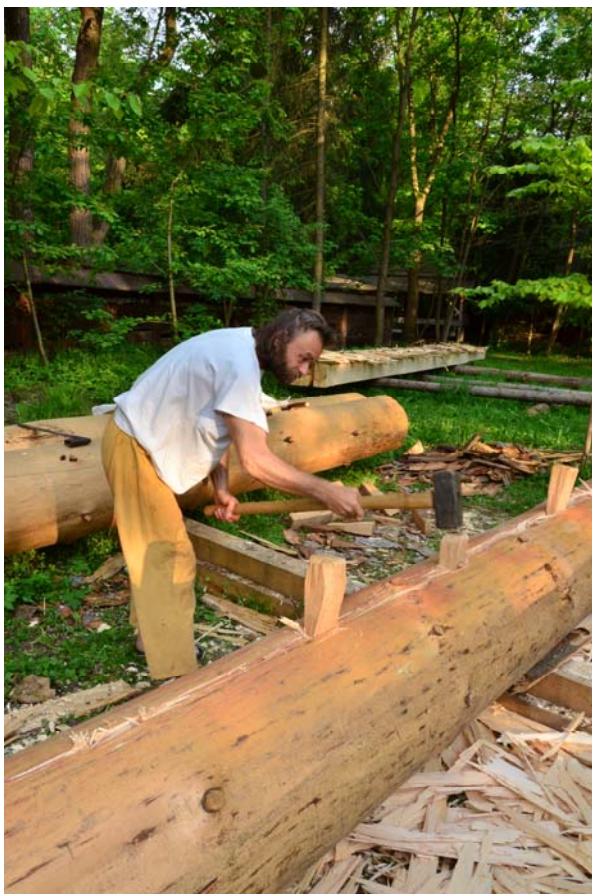
Obr. 24 Postupné zatloukání klínů při štípání

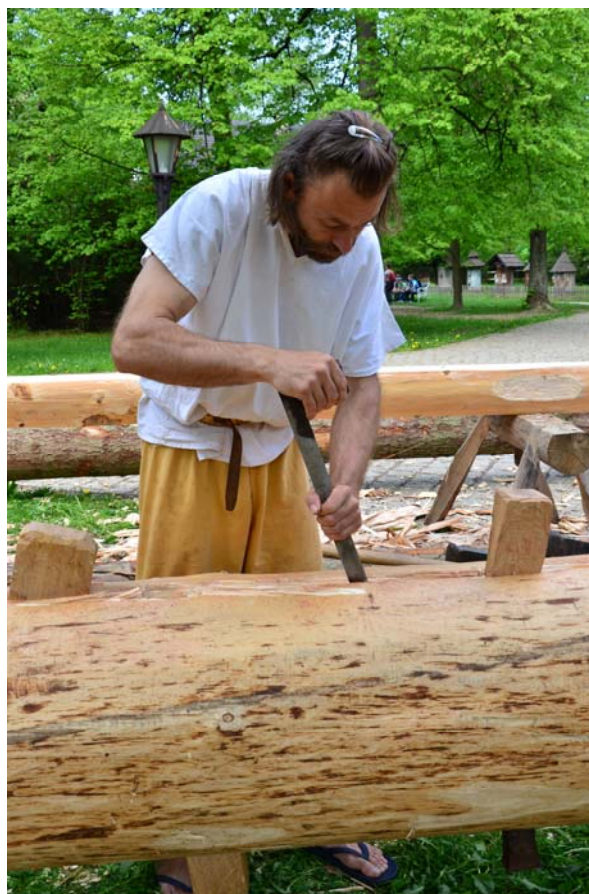
Obr. 25 Přetínání točitých vláken ve štěpné spáře

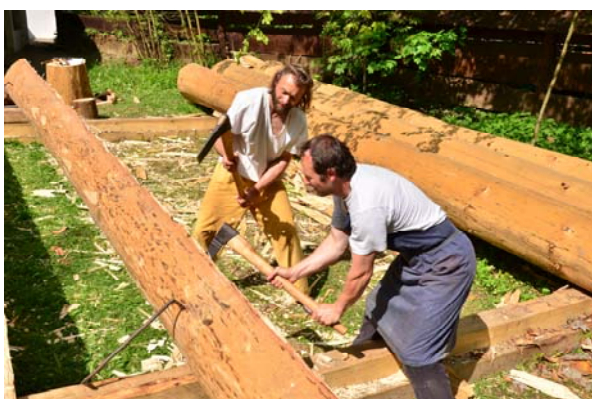
Obr. 26 Vrubování vnitřní plochy po štípání

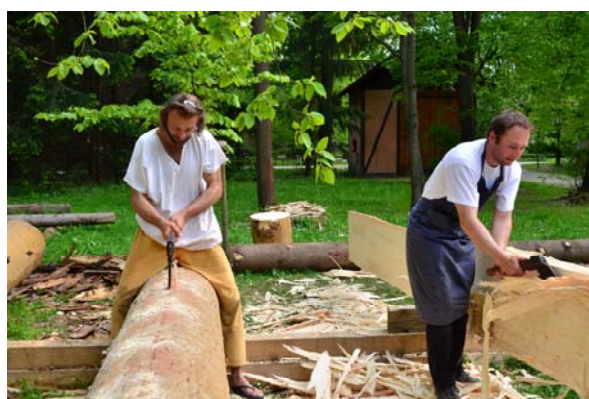
Obr. 27 Licování vnitřní plochy a příprava další kulatiny ke štípání

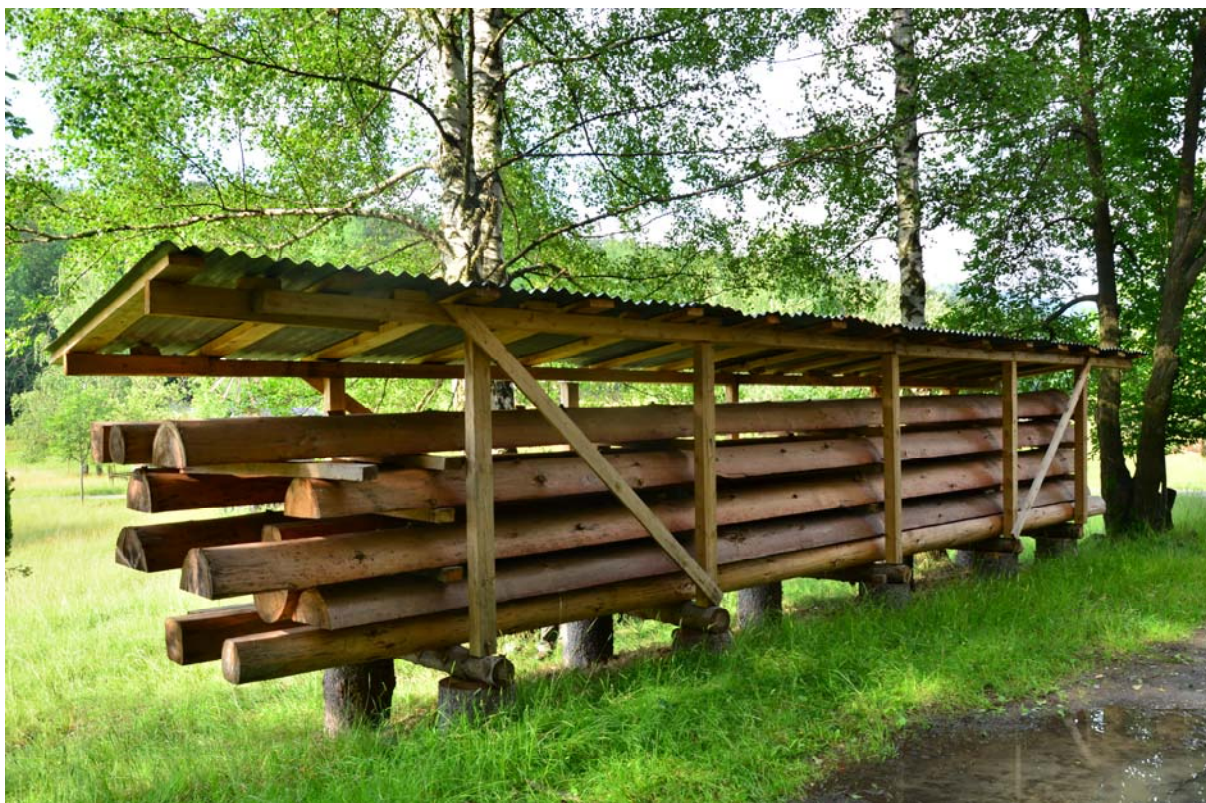
Obr. 28 Uskladnění finálně opracovaných půlkulatých srubnic v zastřešené hráni

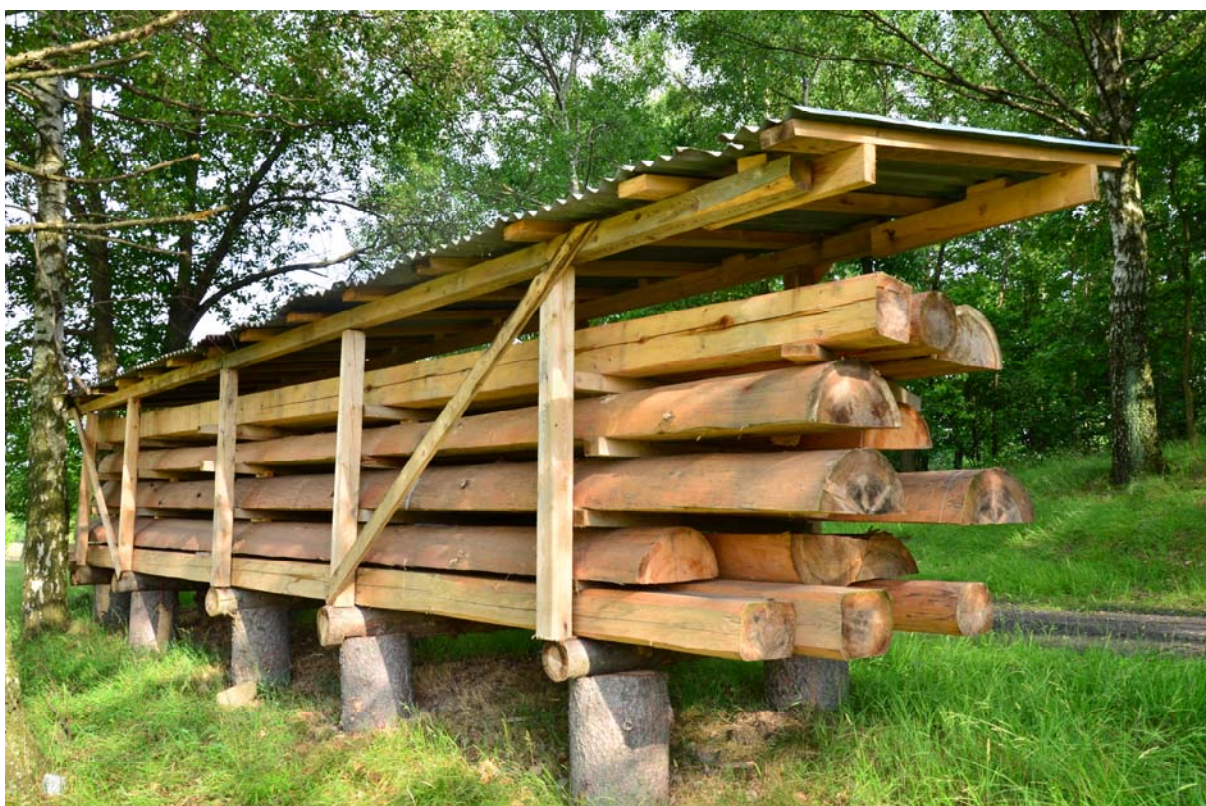
Obr. 29 Uskladnění finálně opracovaných půlkulatých srubnic v zastřešené hráni
