Ochrana památkových objektů proti vibracím

Památkový postup

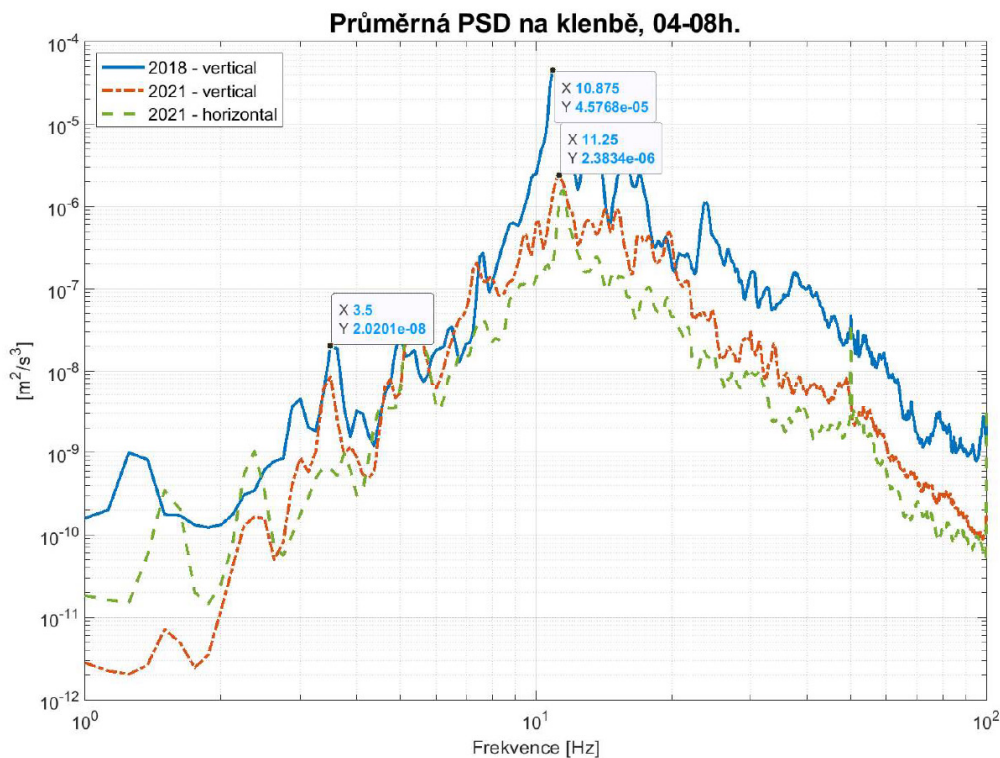
Obr. 7: Spektrální hustoty na klenbě před a po opravě kostela

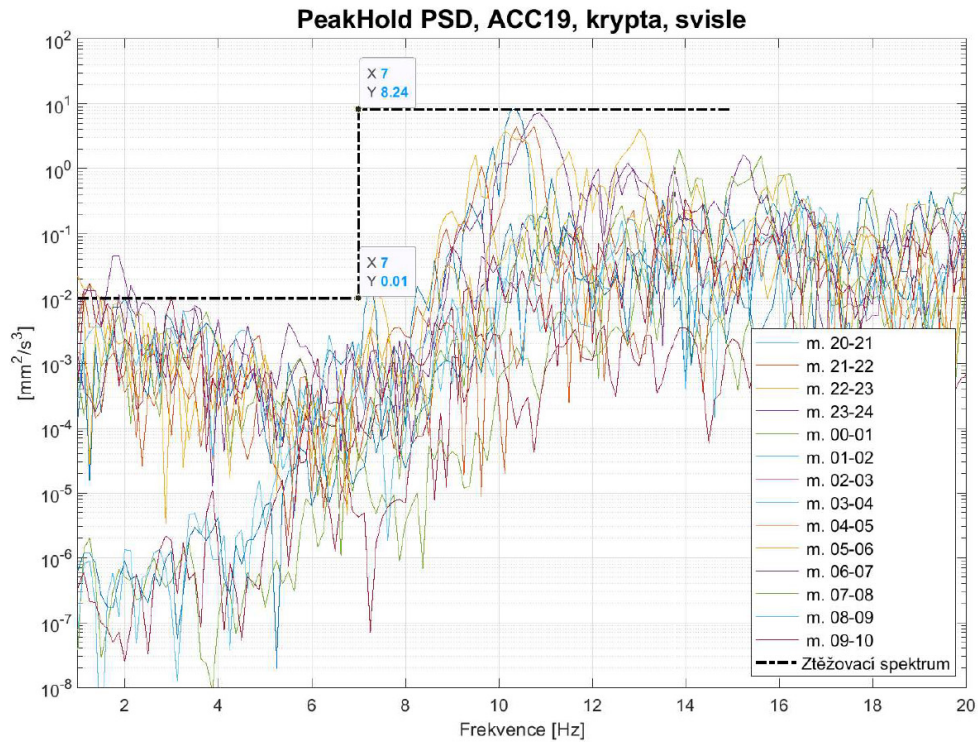
Obr. 8: Špičkové spektrální hustoty v kryptě a stanovené zatěžovací spektrum ve svislém směru

Při výpočtu se vycházelo z měření ve dvou bodech: v kryptě kostela a ve vrcholu klenby. Vzhledem k tomu, že jediný dominantní vrchol kmitání klenby leží v oblasti nad 10 Hz (viz obr. 7, byla pro výpočet zatížení vibracemi podloží použita zatěžovací spektra uvedená na obr. 8-9 stanovená na základě špičkových hodnot).

Absolutní velikost dynamických napětí a výchylek lze vypočítat (odhadnout na základě výpočtu) z harmonického zatížení modelu vibracemi podloží dle zatěžovacích spekter uvedených na obr. 8-9.

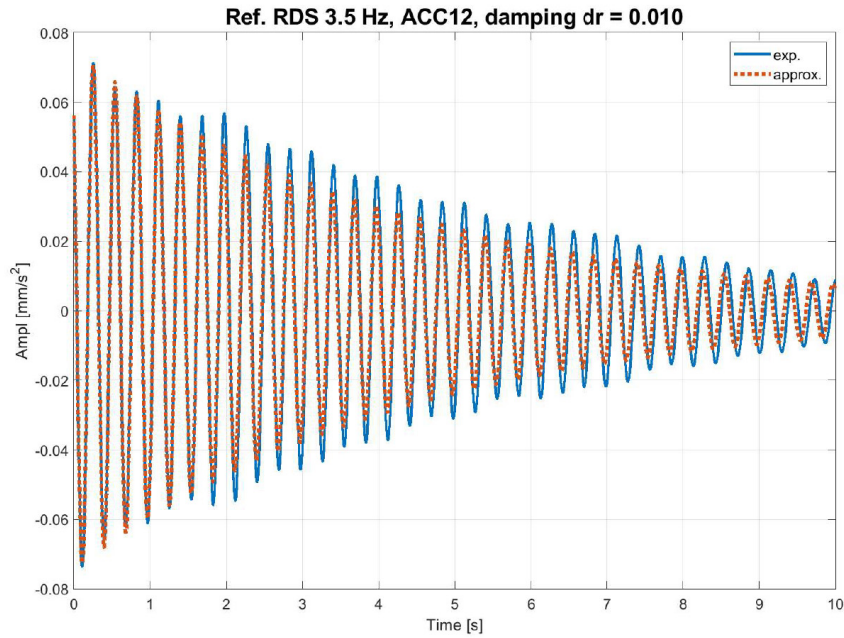
Obr. 10: Identifikace útlumu z křivky dokmitání na frekvenci 3,5 Hz

Kromě údajů pro zatížení podloží, byl na základě experimentů proveden i odhad útlumu konstrukce pomocí metody „Random Dekrement Technique“ [10]. Pomocí této metody a filtrů s dolní propustí byly vyhodnoceny křivky dokmitání pro vlastní frekvence 3,5 a 11,375 Hz (viz obr. 10 a 11).

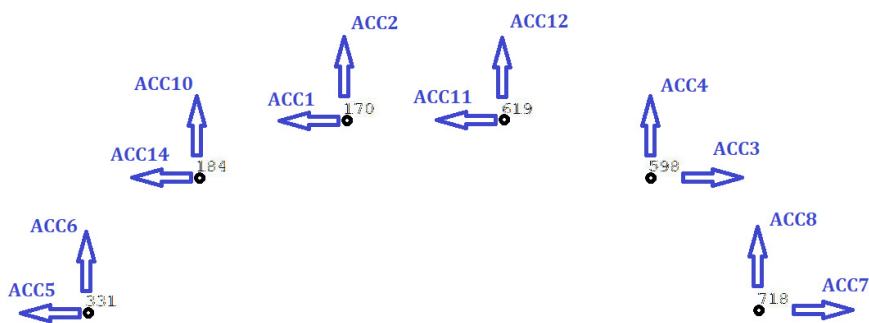
Obr. 18: Rozmístění snímačů na klenbě spolu s čísly styčnicků výpočetního modelu

V dubnu 2021 bylo provedeno monitorování opravené klenby po dobu 12 hodin v síti měřicích bodů uvedených na obr. 18, aby bylo možné vyhodnotit vlastní tvary kmitání.

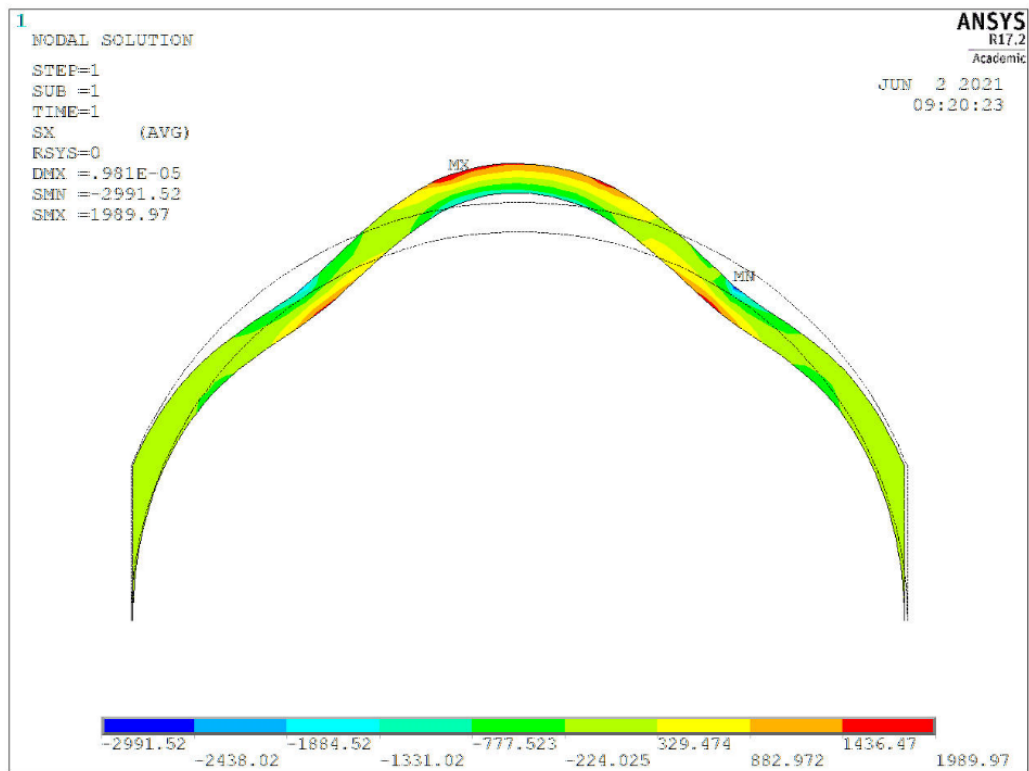
Obr. 21: Průběh napětí ve tvaru kmitání 11,375 Hz při max. změřené amplitudě

Tvar kmitání na frekvenci 11,375 Hz byl potom normován na maximální změřenou amplitudu během celého 12 hodinového monitorování a pro tento tvar byla vyhodnocena napětí v klenbě tl. 30 cm s použitím modulu pružnosti 2 GPa. Výsledek je uveden na obr. 21. Vyplývá z něj, že rozkmit napětí ve vrcholu klenby v důsledku náhodného zatížení okolní seismicitou dosáhl hodnoty cca 1,4 kPa, pokud pomineme nereálné koncentrace napětí v místech zatížení měřenými posuny.

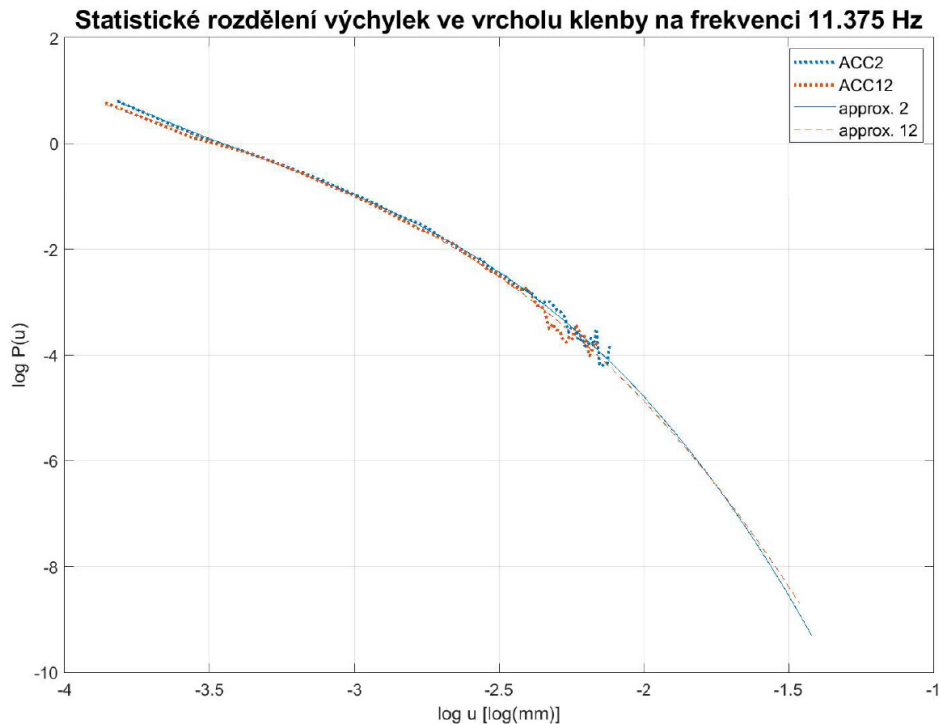
Obr. 22: Extrapolace pravděpodobnosti výchylky ve 2 měřených bodech na klenbě

Výsledky monitorování lze vyhodnotit i statisticky, což umožňuje jistý výhled do budoucnosti. I když doba sledování byla poměrně krátká, lze pro dominantní frekvenci 11,375 Hz stanovit četnosti a tedy i pravděpodobnost výskytu amplitud kmitání. Rozdělení pravděpodobnosti má blízko k exponenciálnímu rozdělení, a pokud budeme naměřené hodnoty extrapolovat na pravděpodobnost 1 kmitu za rok, můžeme získat odhad pravděpodobného výskytu maximální amplitudy kmitání během 1 roku (viz obr. 22).

Vyplývá z něj, že během roku lze očekávat v měřených bodech ACC2 a ACC12 špičkovou amplitudu cca 31–34 μm , což by odpovídalo rozkmitu napětí cca 6–7 kPa. To není zcela zanedbatelná hodnota, protože při shodě nepříznivých okolností může vést k iniciaci tahových trhlin v podhledu klenby.

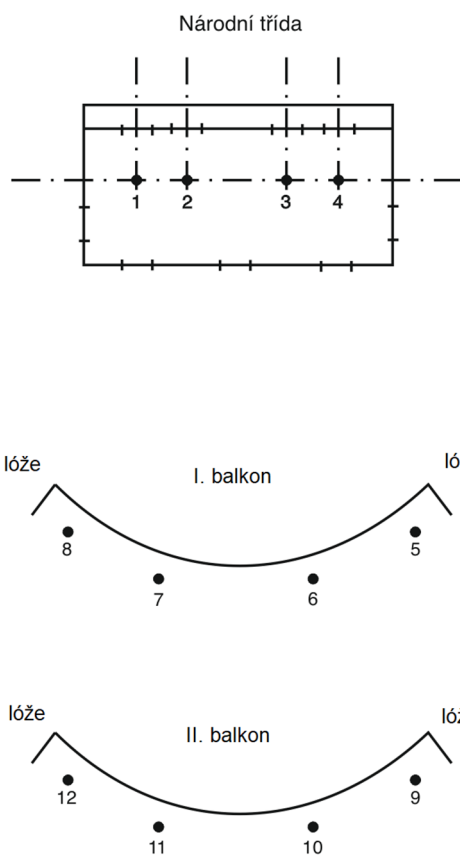
Obr. 26: Měřené body v Národním divadle

Dynamická odezva objektu ND byla zjištěna ve vybraných 4 bodech ve foyer (viz obr. 26), ve 4 bodech na I. balkoně a ve 4 bodech na II. balkoně.

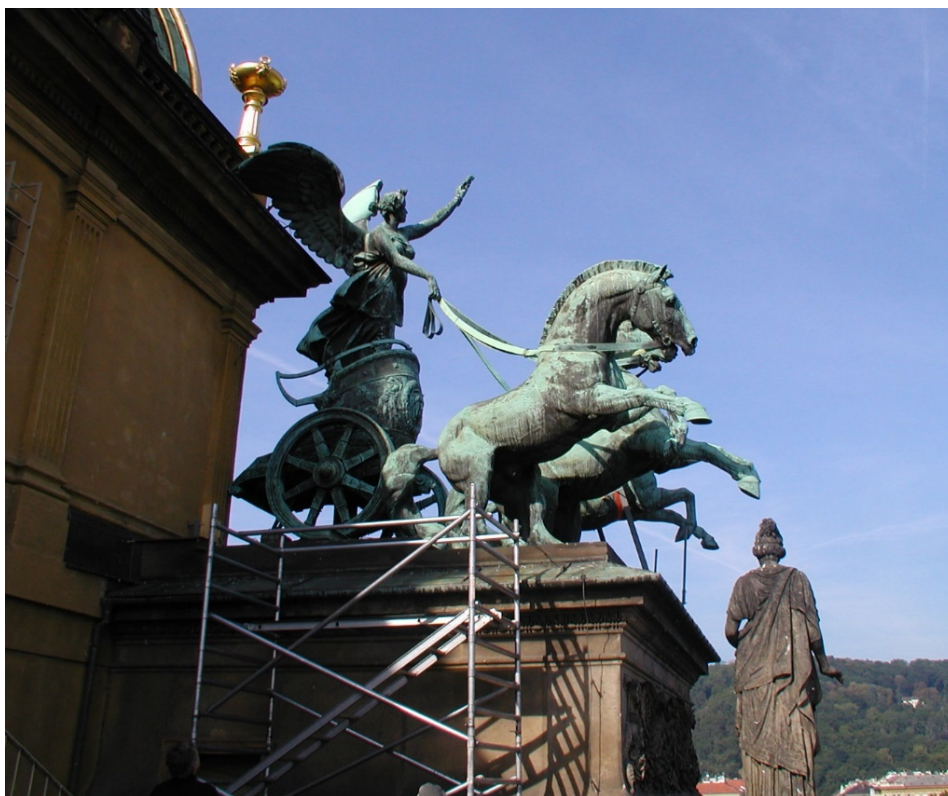
Obr. 27: Pohled na trigy

Aby bylo zachyceno kmitání na pylonu střechy Národního divadla a současně na soše (viz. obr. 27) byla vybrána 3 měřicí místa. Celkový pohled umístění snímačů je zobrazen na obrázku 28. Detailní pohled na měřená místa jsou na obr. 29–31. Dynamická odezva byla změřena jak za standardního dopravního provozu na ulici, tak i při rozkmitání sochy impulsem ve vodorovném a svislém směru. Celkově bylo získáno 29 reprezentativních záznamů.

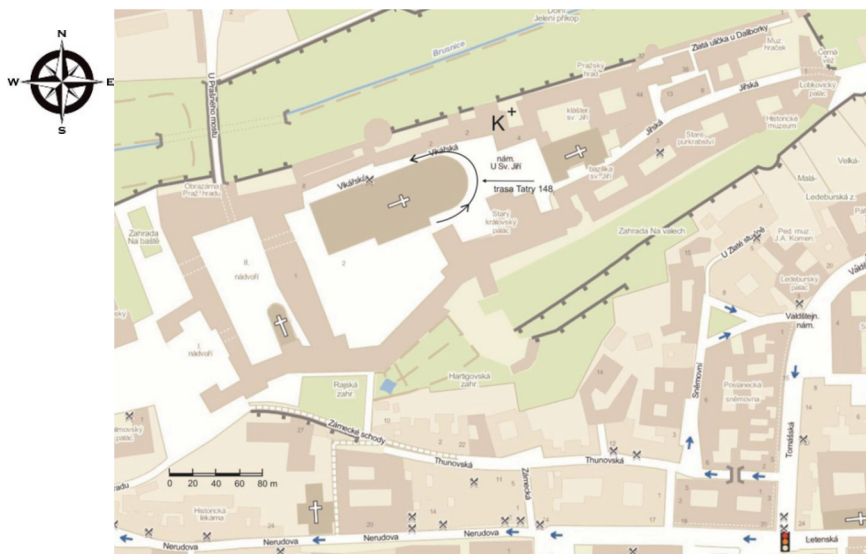
Obr. 34: Třetí nádvoří Hradu s vyznačenou dráhou vozidla T 148 a původní umístění kompresoru (označeno křížkem K +)

V letních měsících roku 1991 se objevily v chrámu sv. Víta v Praze poruchy; úlomky kamenných prvků nosné konstrukce spadly do chrámové lodi [13 a 14] (viz obr. 33). To vyvolalo požadavky inspekce stavu kamenných prvků a kleneb chrámu a k určení příčin a pravděpodobnosti výskytu zjištěných poruch. Zaměřili jsme se zejména na prohlídku kleneb a vybraných kamenných prvků triforia, na měření teploty a vlhkosti uvnitř chrámu, na měření dynamické odezvy konstrukce od vozidel, pohybujících se v přilehlém okolí katedrály, a na účinky kompresoru. Kompresor, který byl používán asi dva roky, byl vzdálen od nejbližšího obvodového zdiva chrámu 80 m (obr. 34).
