## **Materiálové složení dlažby v poutním kostele sv. Jana Nepomuckého na Zelené hoře**

Autoři: Jan Válek, Olga Skružná

ÚTAM, Praha červenec 2018

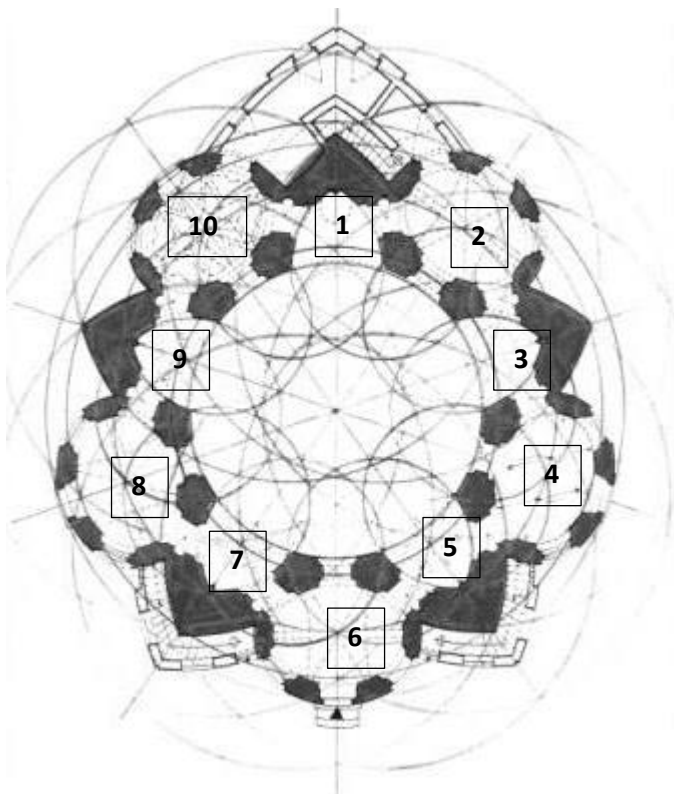
Obr. 1 Označení bočních síní a kaplí. Číslováno od východně orientovaného oltáře.

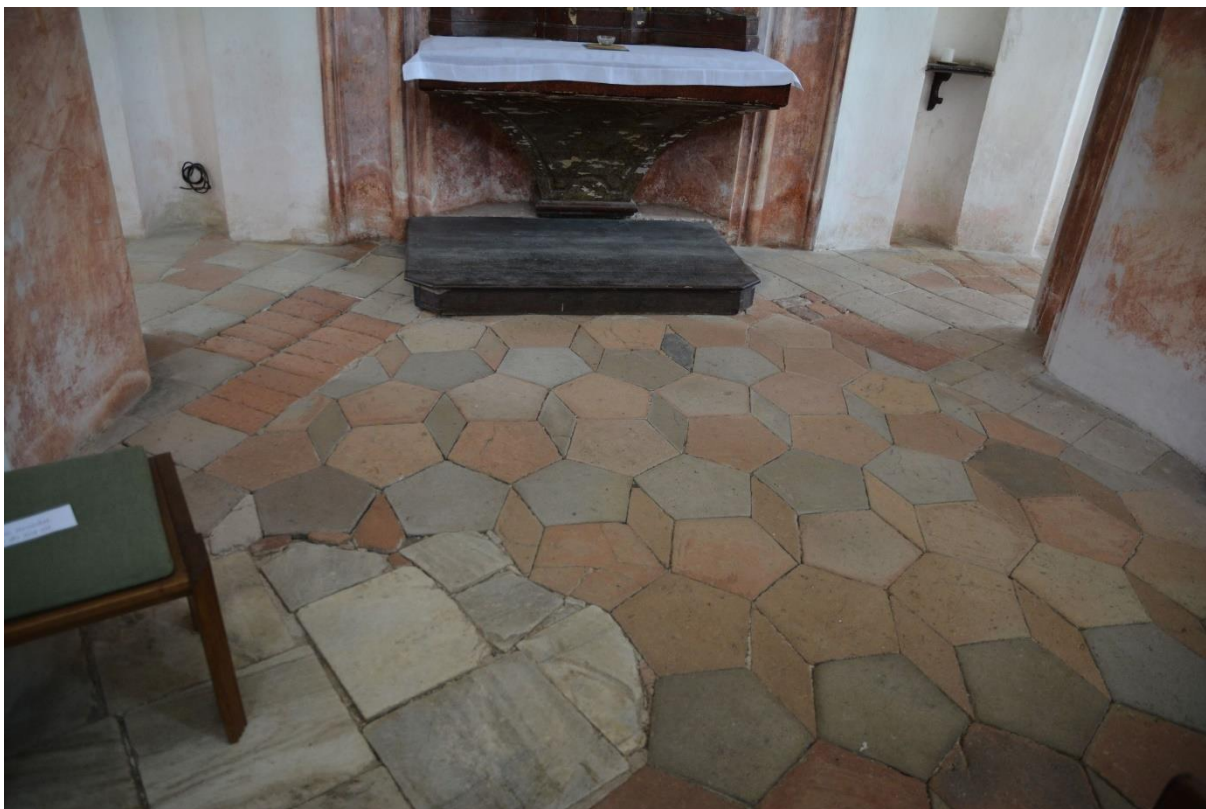
Obr. 2 Směrem od středu se střídají „černá“, „žlutá“ a „červená“ pětiboká dlaždice, což je dobře viditelné v pravém dolním rohu fotografie, ale směrem k oltáři jsou barvy „žlutých“ a „červených“ dlaždic zaměnitelné. Dlažba prostoru u oltáře 3.

Při označování dále vycházíme z barevností rekonstrukce od Z. Chudárka (2008) kdy se v hlavní lodi směrem od středu střídají pětiboké dlaždice **černá-žlutá-červená**. Z jejich cípů vždy směrem od středu vychází diamantová (kosočtvercová) dlaždice stejné barvy, tj. z černé vychází černý diamant atd. Tato rekonstruovaná idealizovaná barevnost je uváděna v uvozovkách. Bez uvozovek je uváděna skutečná barva vzorku v rozptýleném světle popř. podle pozorovací metody. Relativně spolehlivě jsou makroskopicky identifikovatelné pouze „černé“ dlaždice, které mají většinou šedý odstín a černou povrchovou úpravu.

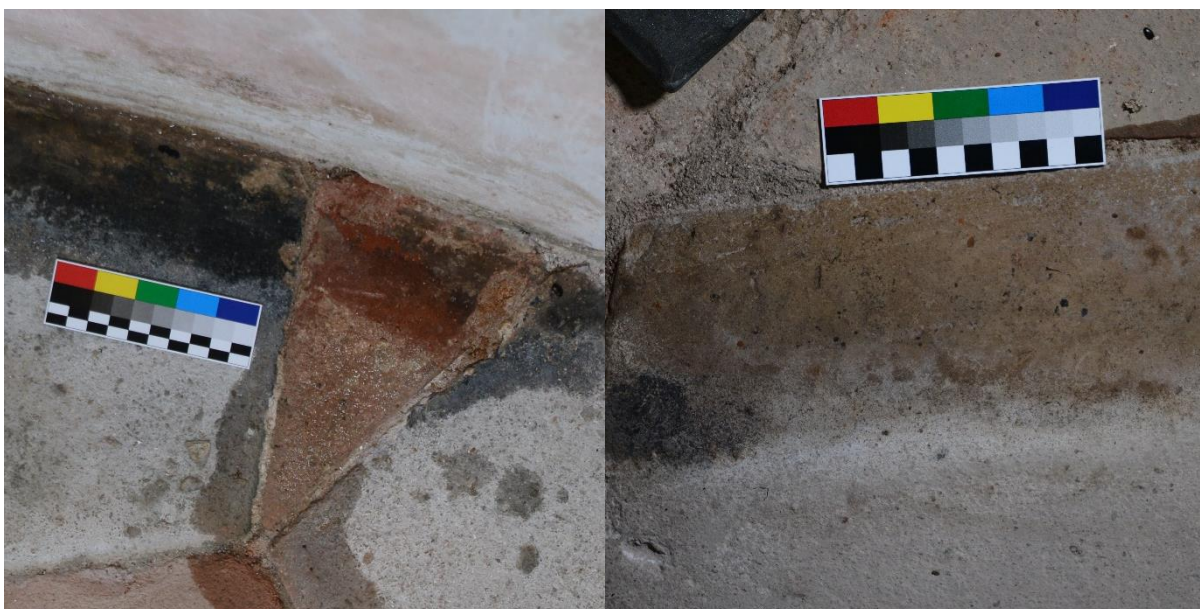
Obr. 3 Okrajové části, kde se dochovaly povrchové úpravy naznačující možné barevné provedení „černé“, „červené“ a „žluté“ dlažby.

- Místy jsou viditelné rozdíly ve struktuře, barevnosti a i trvanlivosti materiálu.
- „Černé“ dlaždice jsou až na výjimky rozpoznatelné svým šedým odstínem. Místy se dochovala i černá povrchová úprava, zejména u dlaždic přiléhajících ke zdem.

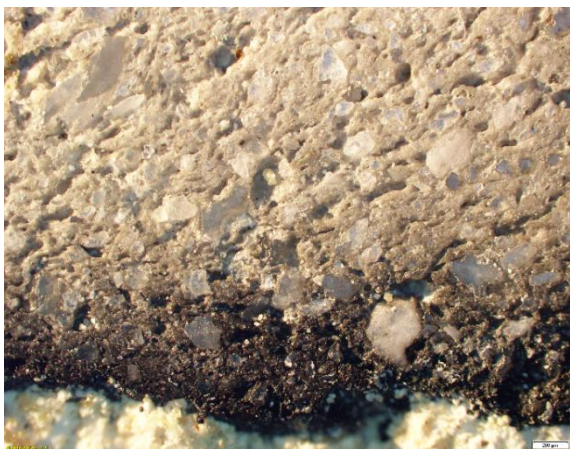
**c** Přechod mezi černou povrchovou úpravou a vnitřní šedou hmotou. Nábrus vzorku DJN 2.

Obr. 4 Mikrofotografie vzorků – zorné pole po delší straně zobrazuje 3,4 mm.

- Přejít mezi povrchovou černou vrstvou a šedou hmotou dlaždice (DJN 2) je postupný, nelze rozeznat přesnou hranici (nejedná o dvě různé hmoty).
