## **Materiálové složení dlažby v poutním kostele sv. Jana Nepomuckého na Zelené hoře**

Autoři: Jan Válek, Olga Skružná

ÚTAM, Praha červenec 2018

**Cílem průzkumu bylo ověření materiálového složení dlažby a zhodnocení dalšího možného postupu při návrhu a výrobě replik vycházejících z původně použitých materiálů a výrobních technologií.**

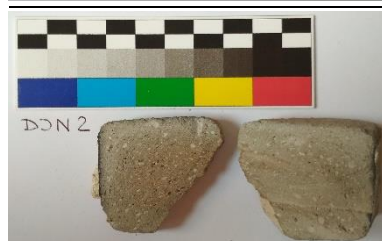
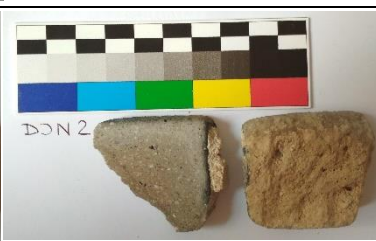
**DJN 1** Úlomek dlažby. Lokalizace neznámá. Cihlově červená barva. Úlomek 2 x 2,5 x 2 cm.

**DJN 2** Úlomek dlažby. Lokalizace neznámá. „Černá“ dlaždice, okrová-šedá s černou povrchovou úpravou se zbytky ložné malty. Úlomek 3 x 4 x 3,7 cm. Výška dlaždice 3,7 cm.

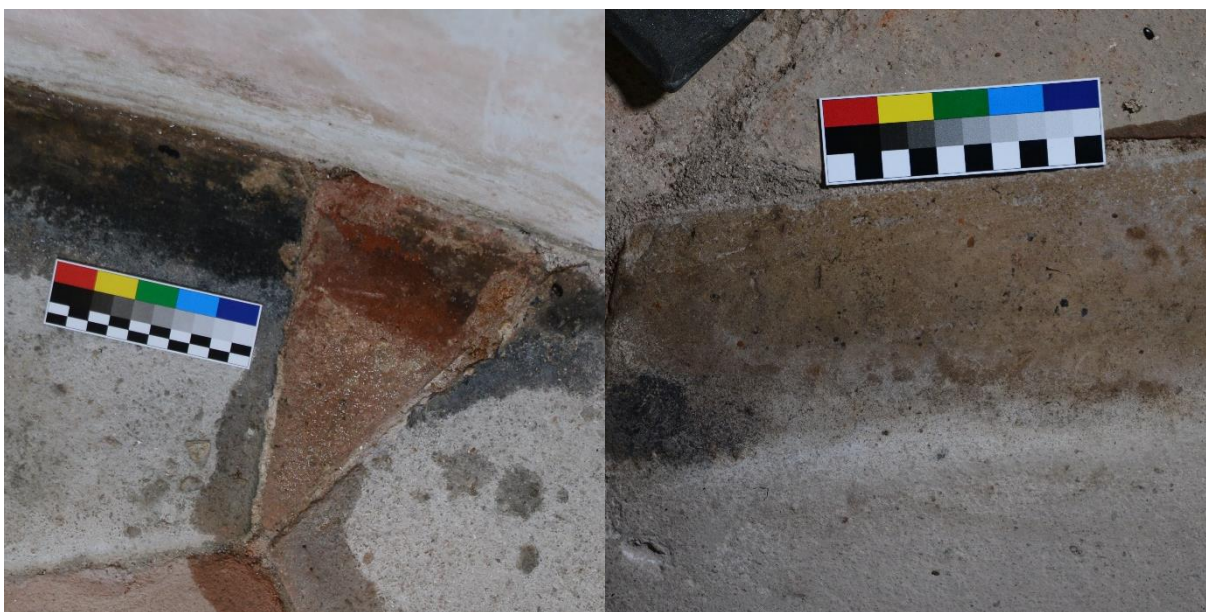
Obr. 3 Okrajové části, kde se dochovaly povrchové úpravy naznačující možné barevné provedení „černé“, „červené“ a „žluté“ dlažby.

- Místy jsou viditelné rozdíly ve struktuře, barevnosti a i trvanlivosti materiálu.
- „Černé“ dlaždice jsou až na výjimky rozpoznatelné svým šedým odstínem. Místy se dochovala i černá povrchová úprava, zejména u dlaždic přiléhajících ke zdem.

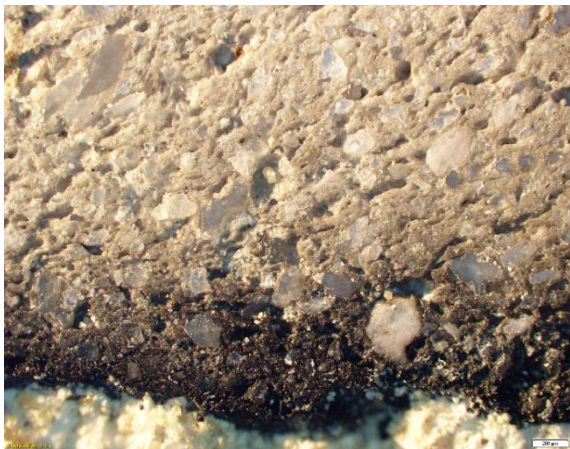
**c** Přechod mezi černou povrchovou úpravou a vnitřní šedou hmotou. Nábrus vzorku DJN 2.

Obr. 4 Mikrofotografie vzorků – zorné pole po delší straně zobrazuje 3,4 mm.

- Přejít mezi povrchovou černou vrstvou a šedou hmotou dlaždice (DJN 2) je postupný, nelze rozeznat přesnou hranici (nejedná o dvě různé hmoty).
