Restaurování sgrafit na cementové podložce

SOCHY A MĚSTA

Památkový postup

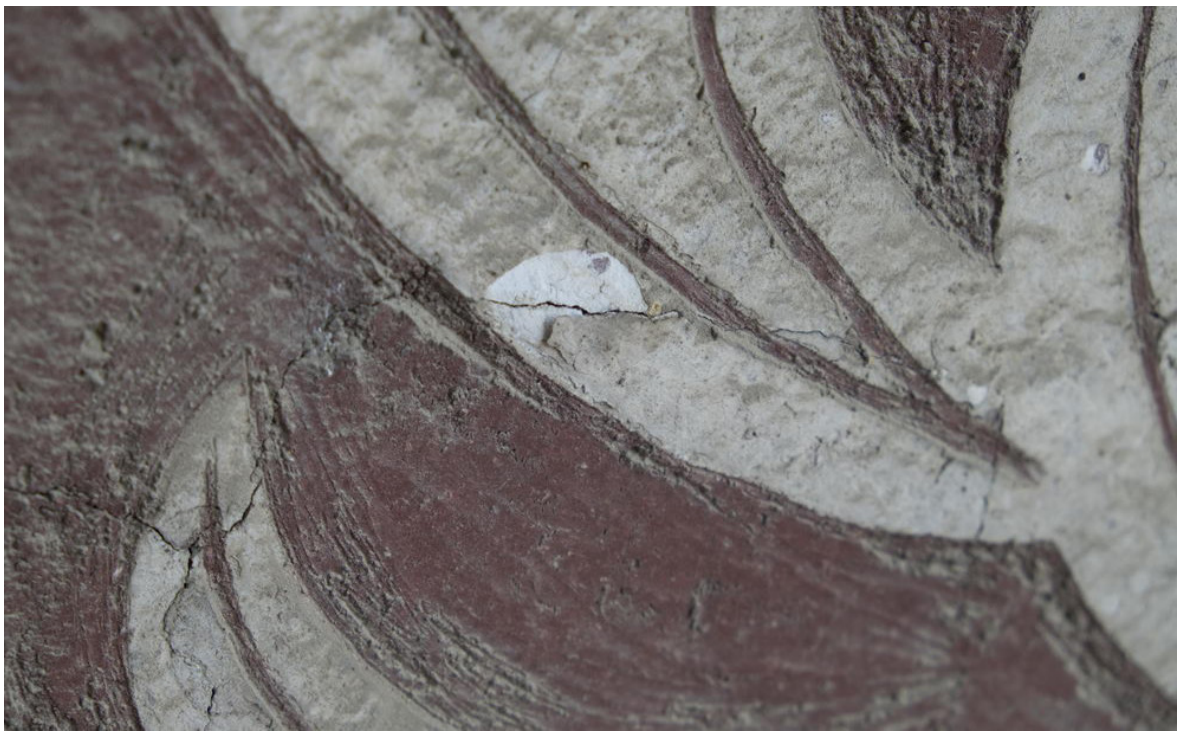
U vícevrstvých omítkových systémů, mezi které patří i sgrafito, je běžným poškozením postupné odpojování jednotlivých vrstev. U sgrafita na cementovém podkladu je časté odlučování vápenné omítky intonaca colorata cementové podkladní omítky, způsobené vyšší tvrdostí a menší nasákavostí podkladu a podpořené nižní přilnavostí svrchní omítky v důsledku velkého podílu pigmentu v probarvené maltě.
U vícebarevných sgrafit se můžeme setkat i s oddělováním jednotlivých barevných vrstev mezi sebou.

Obr. 2: Opava, Zacpalova ulice. Velká část omítky se sgrafitovým motivem se uvolnila od podkladu a odpadla

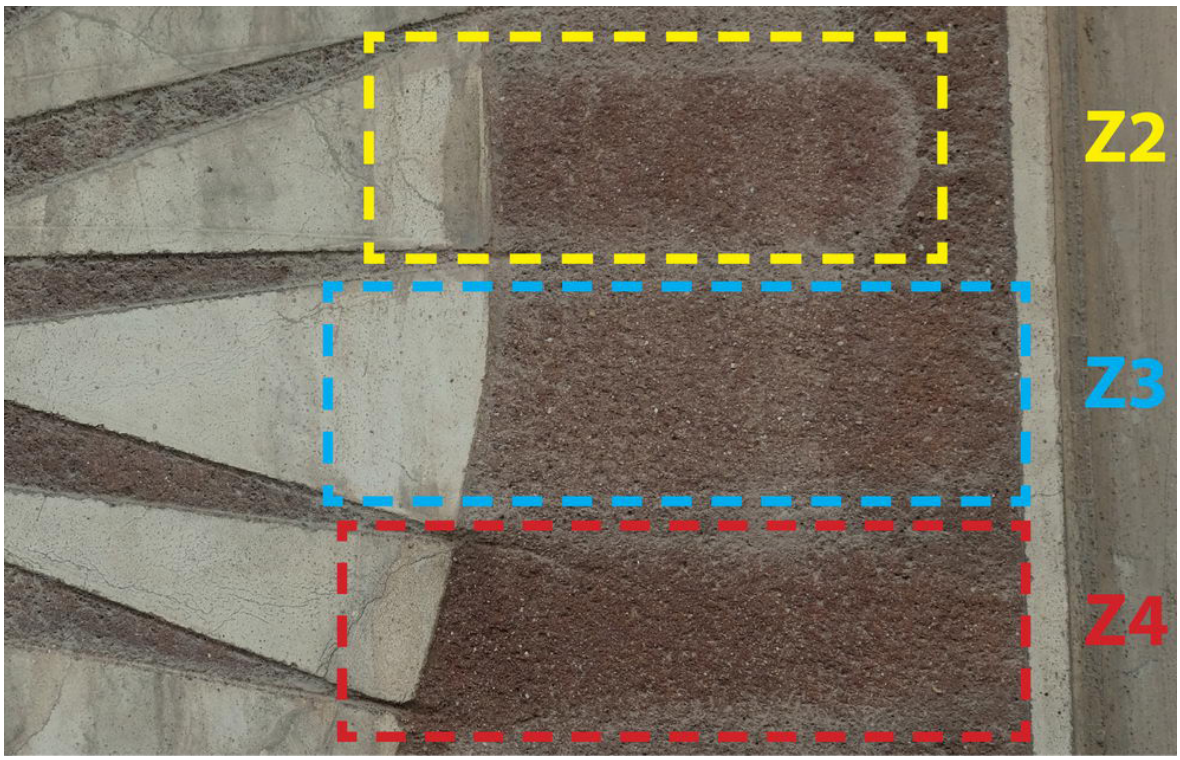
Obr. 12: Brno, Venhudova ulice. Zkoušky čistění povrchu

- na referenčních zásazích bylo vyzkoušeno čistění silnějších usazenin gelem z nasyceného roztoku uhličitanu amonného v 5% (hm.) methylhydroxyethylcelulóze (*Tylose MH 300*) v destilované vodě v poměru 1 : 4

- v rámci zkoušek byl gel ponechán na znečištěných místech až 90 min, většinu usazenin se při opakovaném použití podařilo odstranit

- při realizaci bylo na většině míst dostatečné 30minutové působení, gel byl aplikován štětcem a následně odstraněn za pomoci kartáčku a vody

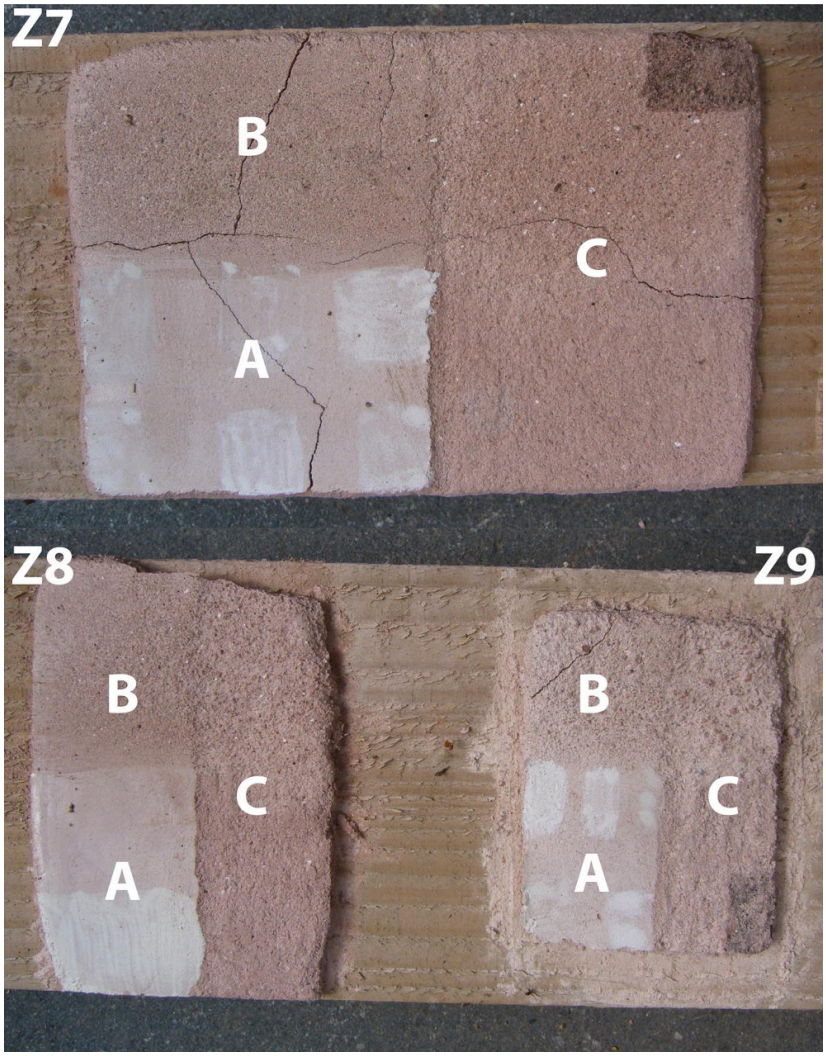
Obr. 13: Brno, Venhudova ulice. Zkoušky variant omítkových směsí k tmelení a jejich povrchové úpravy

- upravit barevnost: pro přiblížení se k barevnosti původního *intonaca colorata* byla do směsi přidána antuka, která má zároveň i hydraulické vlastnosti; lze také použít i různě barevné písky

- na základě zkoušek je možné stanovit nejvhodnější postup úpravy povrchu – utažení dřevem nebo kovem, pak kletování, tupování nebo odškrábání
