Příklady řešených nehodových lokalit

Pavel Skládáný

Křižovatka silnic I/47 a II/367 u obce Bezměrov (okres Kroměříž)

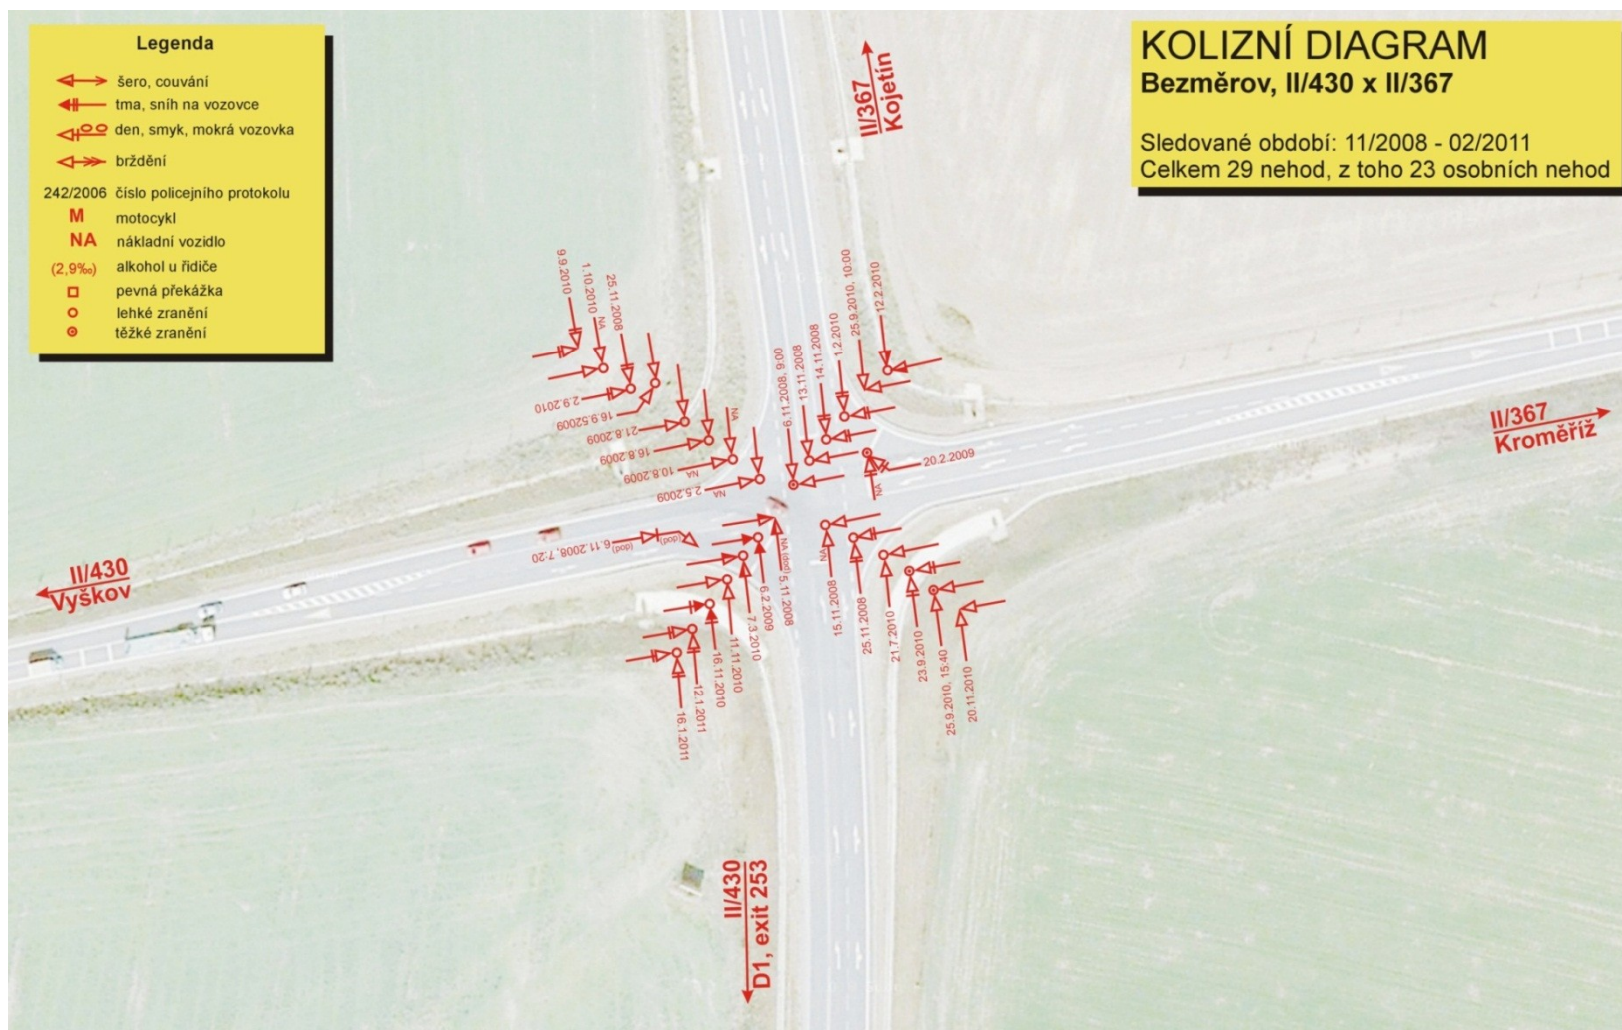
Kolizní diagram (listopad 2008 – únor 2011)

- Rozlehlost křižovatky, extrémně velká kolizní plocha
- Ilegální předjíždění v řadicích pruzích pro levé odbočení na hlavní pozemní komunikaci,
- Psychologická přednost (dvojnásob riziková po změně přednosti ve prospěch přivaděče na dálnici)
- Omezení rozhledových poměrů (překážky v rozhledových polích),
- Logické i formální chyby v dopravním značení

- Zkrácení řadicích pruhů pro levé odbočení, vložení dělicích ostrůvků
- Trvalý dozor nad dodržováním rychlostního omezení na hlavní pozemní komunikaci
- Odstranění rozhledových překážek a svodidel v rozích
- Zvýraznění poměrů přednosti v jízdě, umístění značek „STOP“ i nad vozovkou (atmosféra „brány“)
- Systematické stavební řešení: Rekonstrukce křižovatky na malou okružní

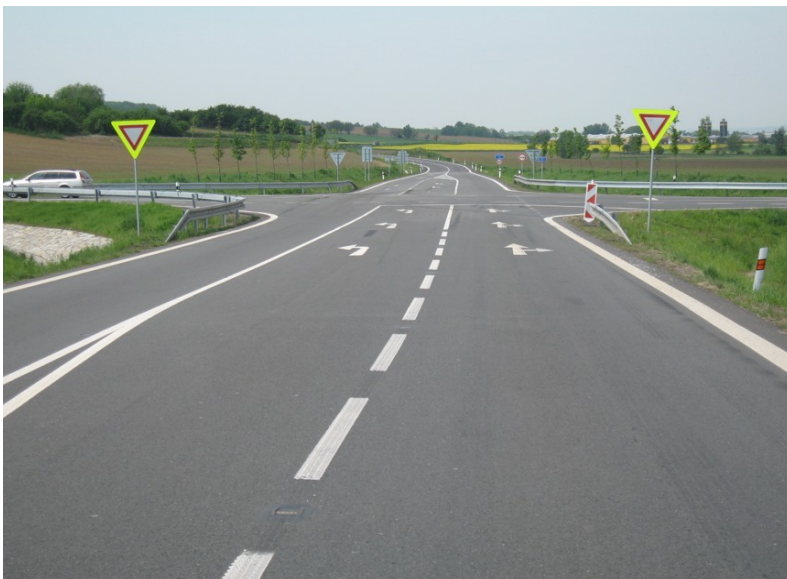
Před úpravou

Provedená dílčí úprava – podzim 2011

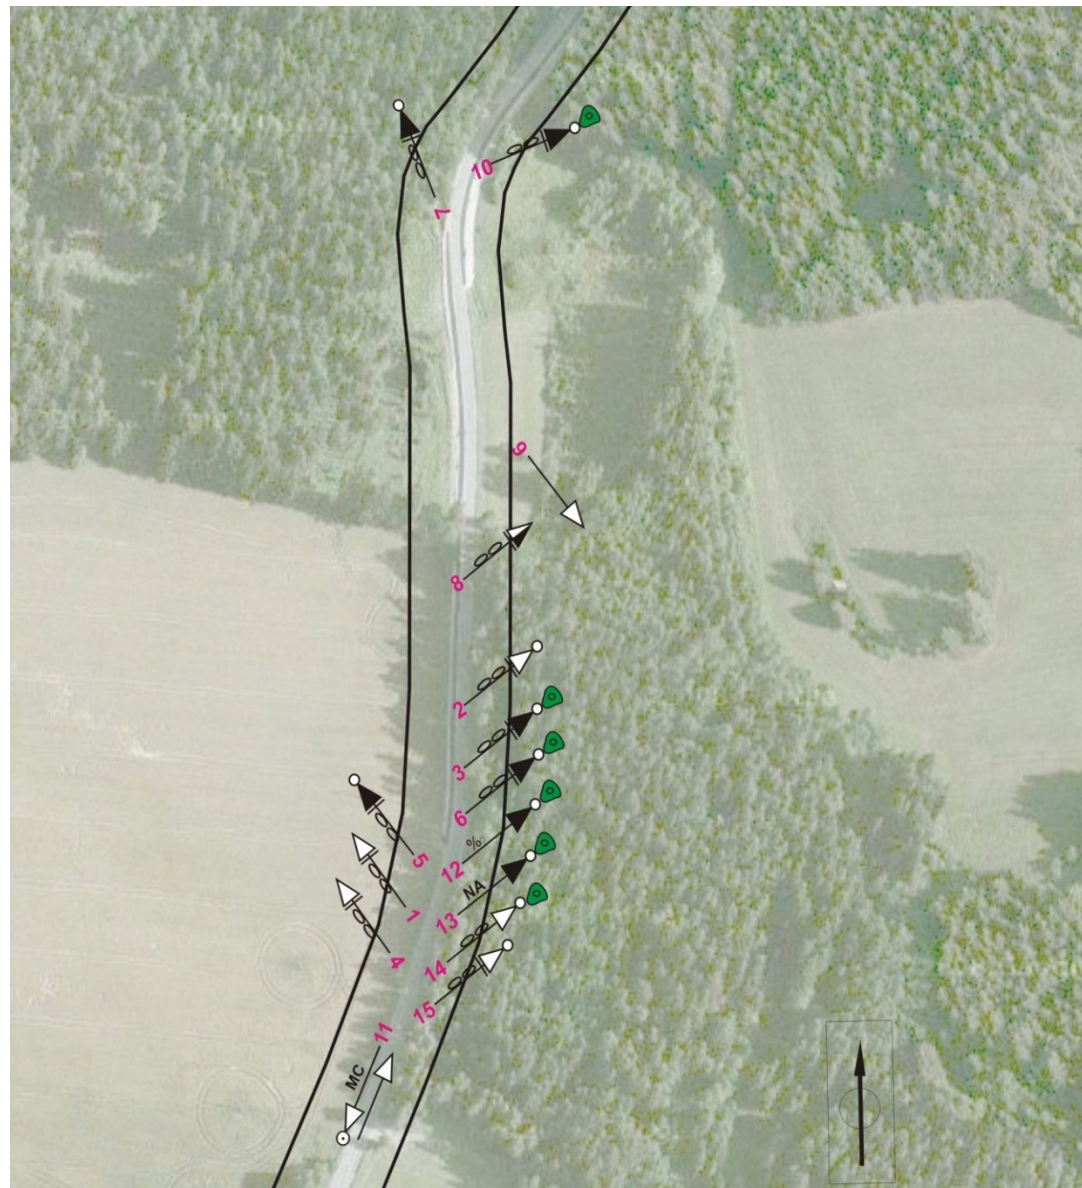
Kolizní diagram (srpen 2006 – říjen 2008)

- Nejasné směrové vedení (velká část nehod za tmy)
- Náhlá změna trasovacích parametrů
- Mokrý povrch vozovky (často i v případě, že předchozí úsek je suchý - neočekávaný pokles adheze)
- Velmi úzká krajnice, chybějící bezpečnostní prostor ke kompenzaci chyby ve vedení vozidla, stromy

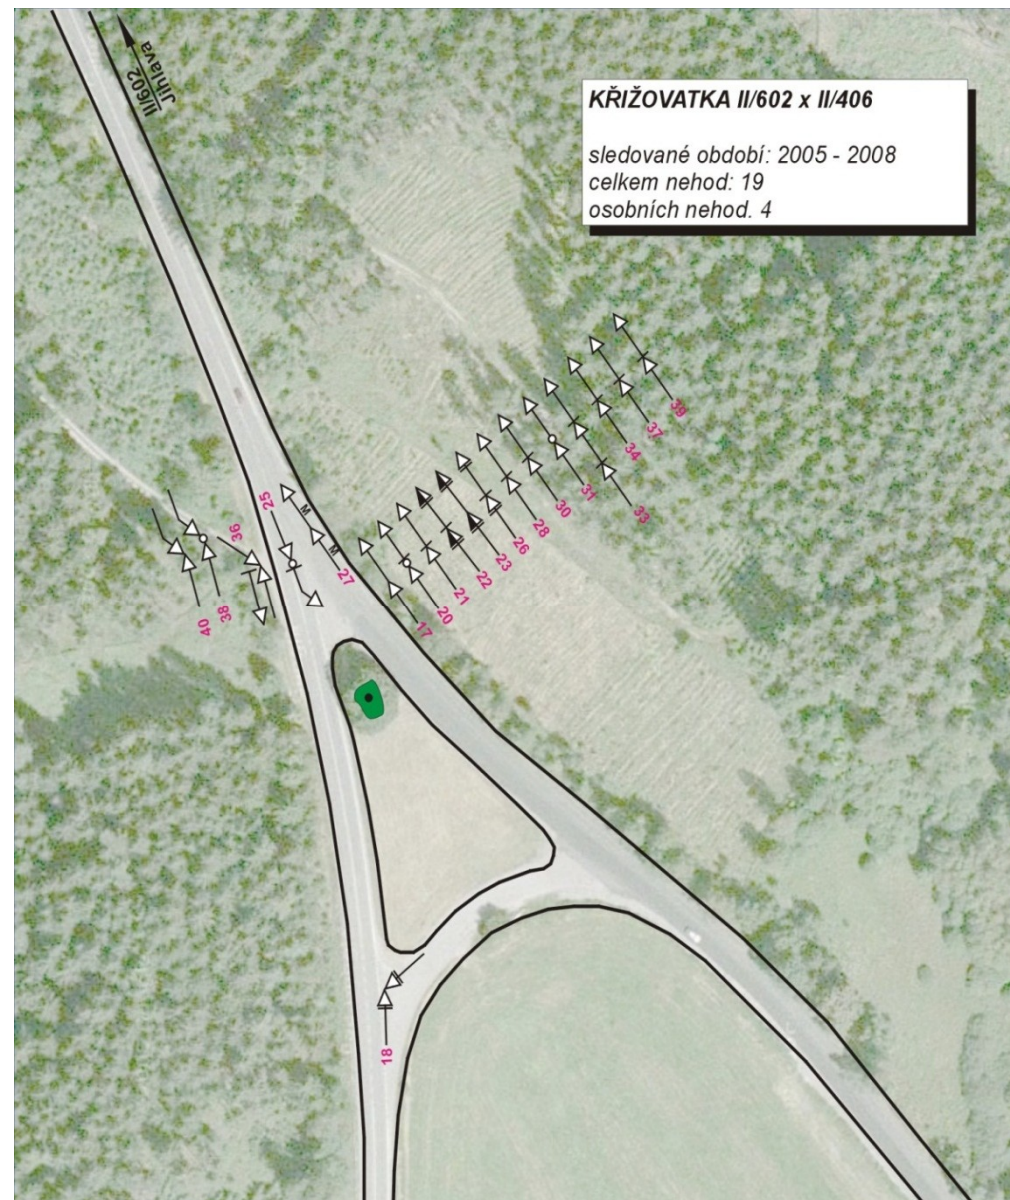
Kolizní diagram (2005 – 2008)

- Nesmyslné stavební uspořádání – namísto jedné kompaktní stykové křižovatky jde fakticky o tři stykové křižovatky s nevhodnými úhly větví
- Tangenciální připojení větve II/406 na II/602 (směr Jihlava) – psychologická přednost
- Chybějící řadicí pruh na hlavní PK pro levé odbočení
- Vážná bezpečnostní rizika v dopravním značení

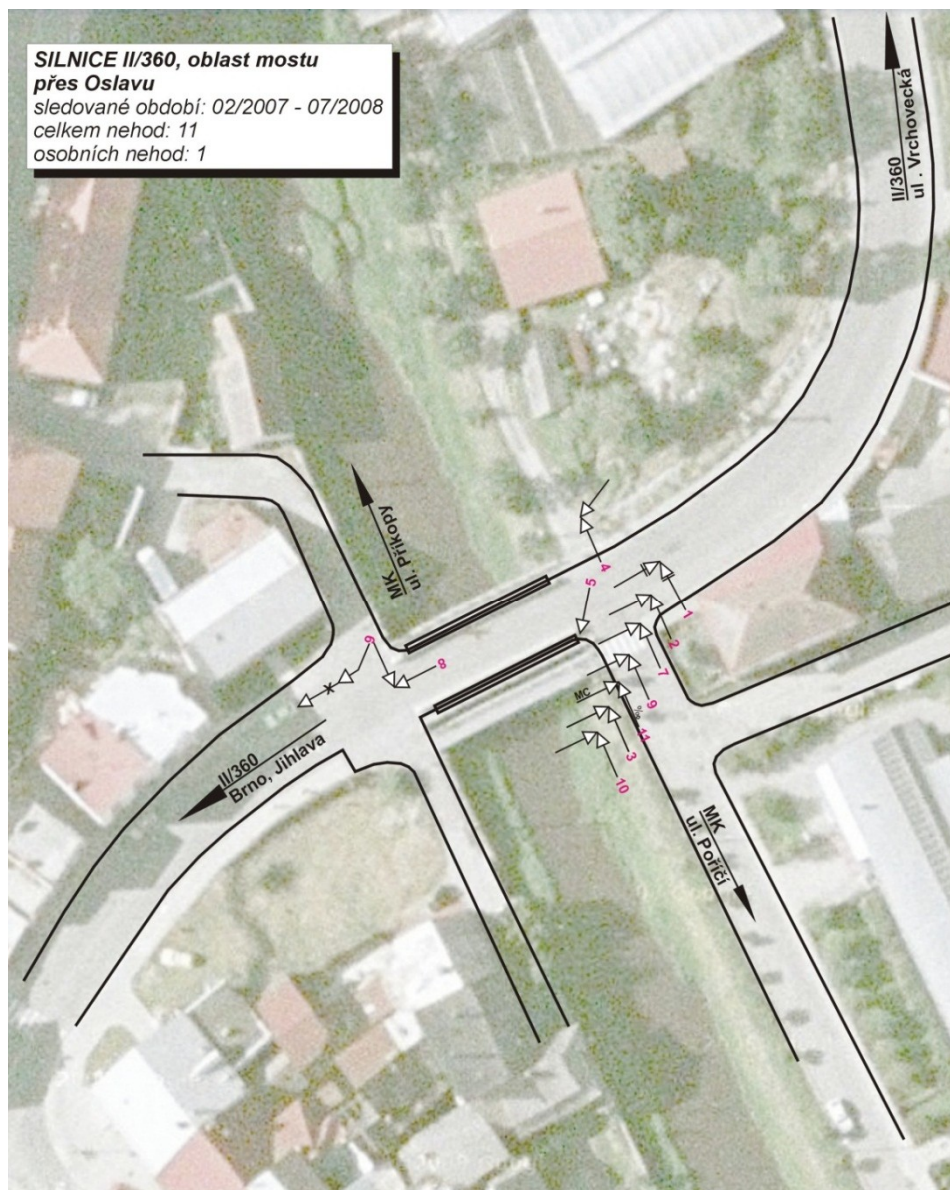
Kolizní diagram (únor 2007 – červenec 2008)

- Betonové zábradlí mostu vytváří kritickou rozhledovou překážku, doslova „vyrábějící“ nehody nedáním přednosti při najíždění na II/360 od Domu zdraví
- Náhle se měnící šířkové uspořádání komunikace (zúžení)
- Betonové zábradlí vytváří pevnou překážku
- Bezpečnostní riziko: neřešený pohyb chodců a cyklistů

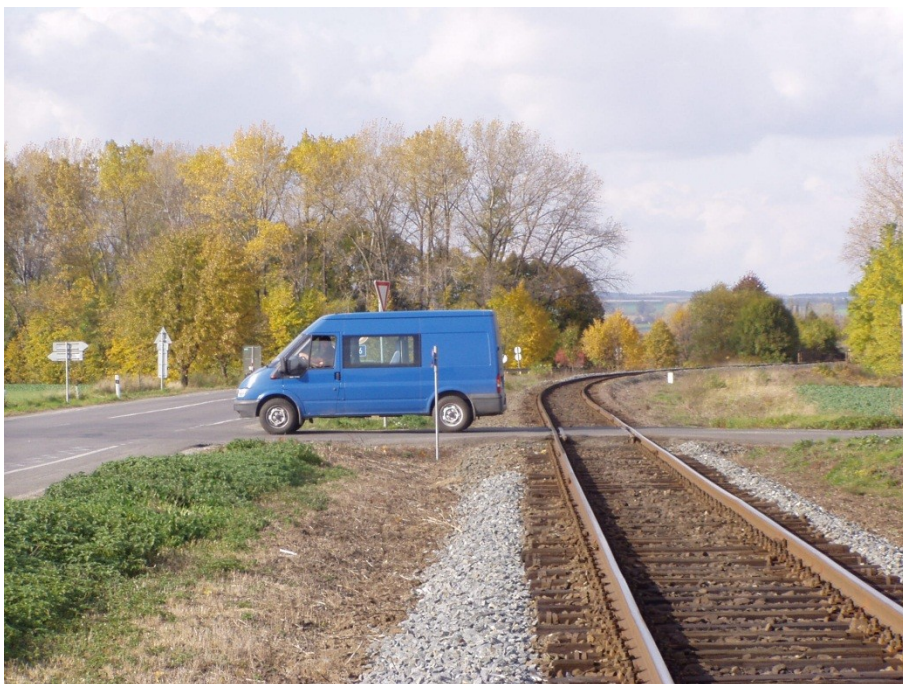
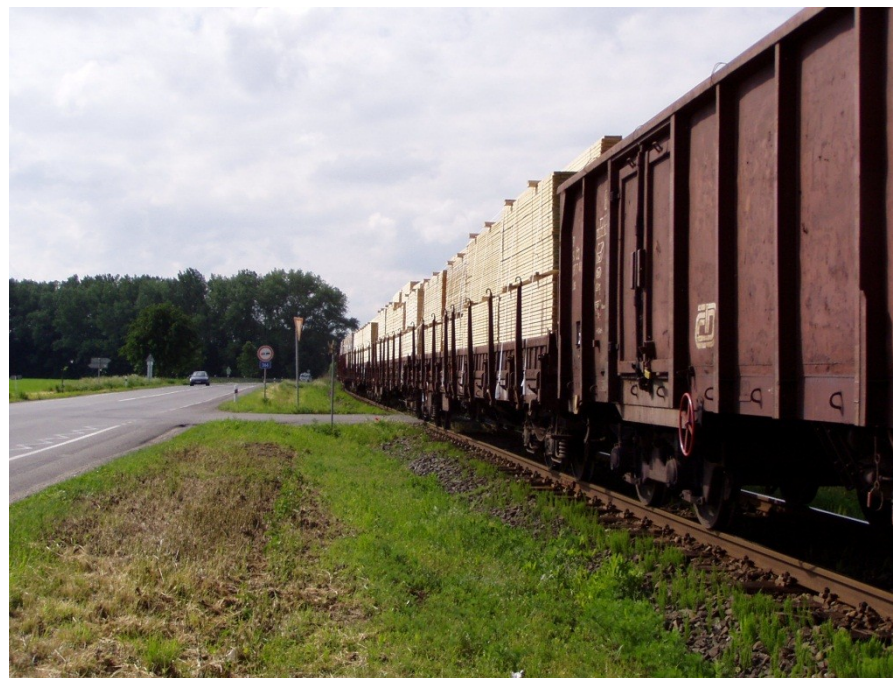
- Vysoká dopravní nehodovost (kritérium nehodové lokality je zde více než naplněno)
- Problematické stavební uspořádání (malá vzdálenost železniční tratě a souběžné silnice II/366)
- Obavy z nedostatečného zabezpečení železničního přejezdu

Celkový pohled na lokalitu – tzv. krátký přejezd

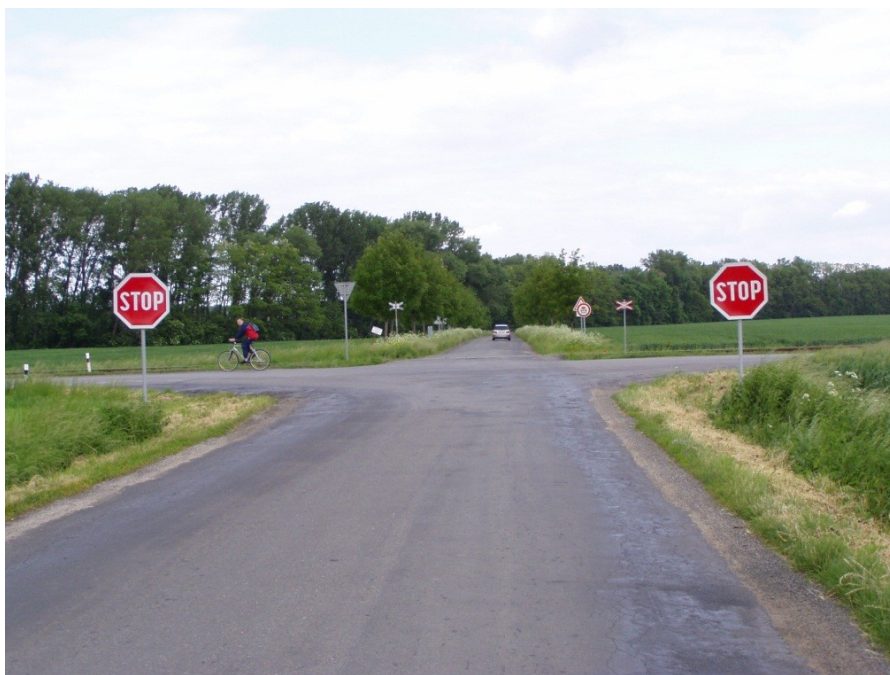
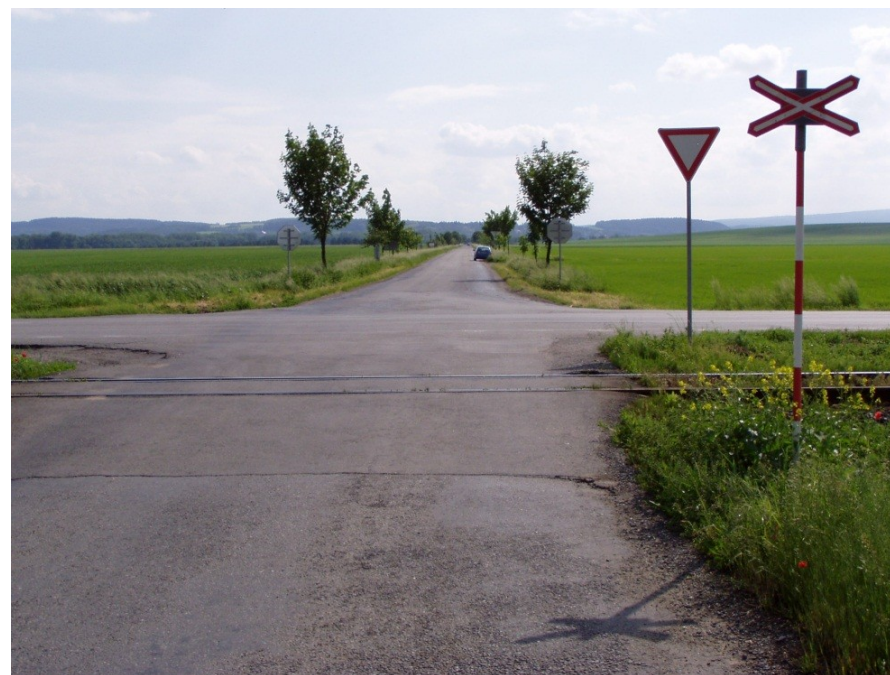
Pohled řidiče přijíždějícího z vedlejší komunikace (silnice III/37760)

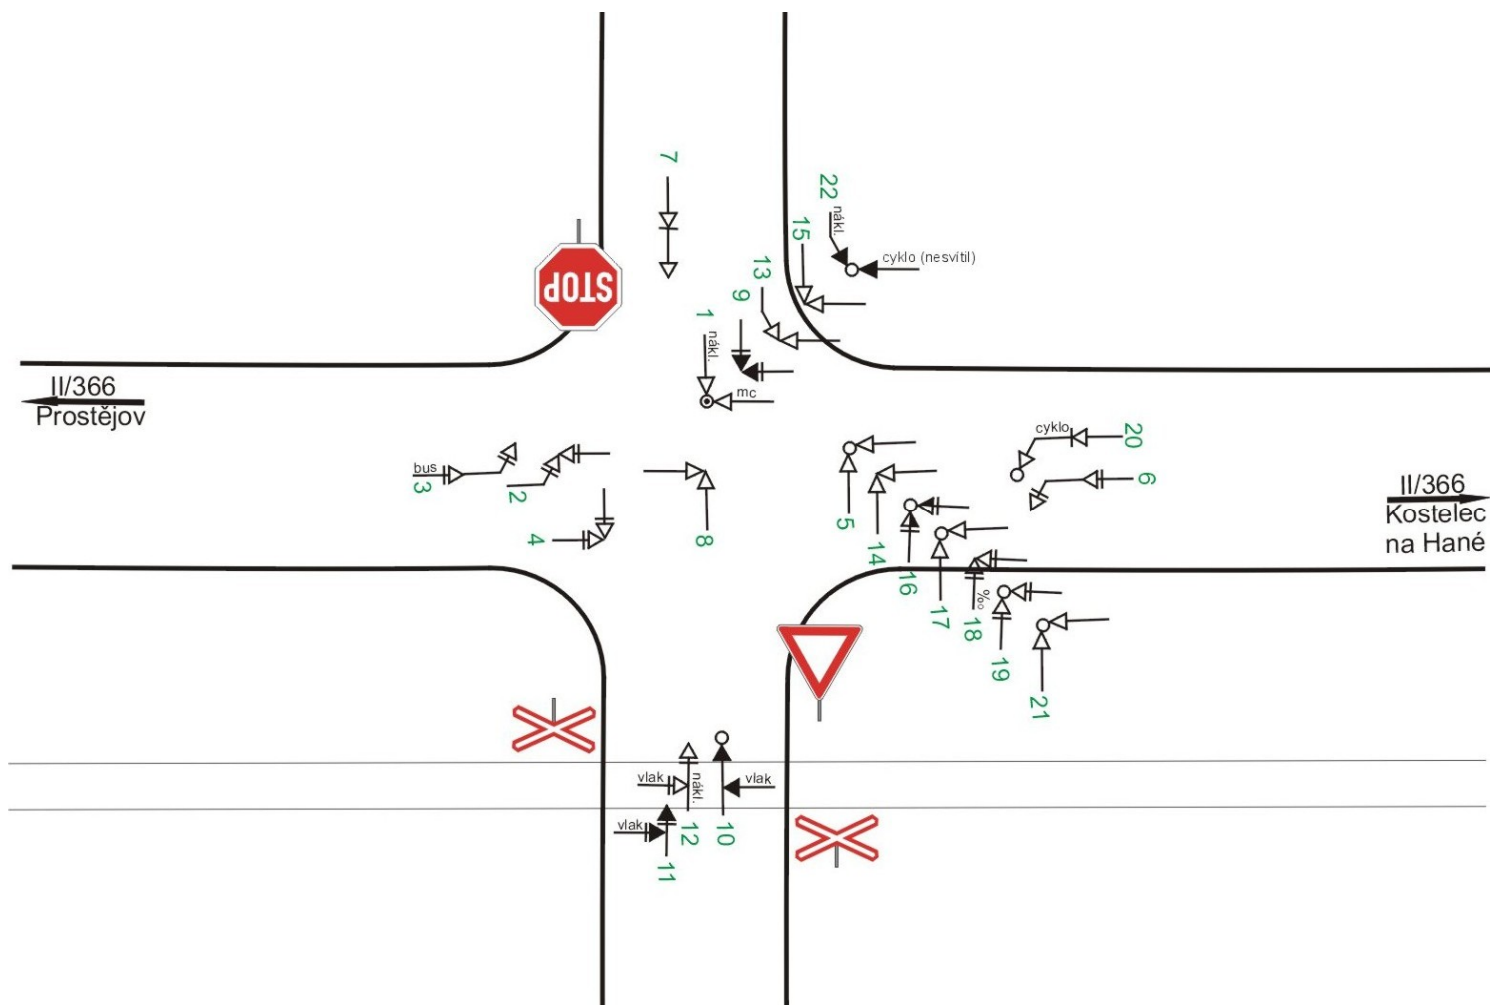
Kolizní diagram (červen 2002 – listopad 2005)

- Skupina 1:** Nehody tzv. nedáním přednosti v jízdě mezi vozidly od Smržic a vozidly od Kostelce
- Skupina 2:** Nehody tzv. nedáním přednosti v jízdě mezi vozidly od Mostkovic a vozidly od Kostelce
- Skupina 3:** Kolize s vlakem
- Skupina 4:** Nehody ostatní (zejména nárazy zezadu na odbočující vozidlo)
