Příklady řešených nehodových lokalit

Skládaný, Pavel
2012

Křižovatka silnic I/47 a II/367 u obce Bezměrov (okres Kroměříž)

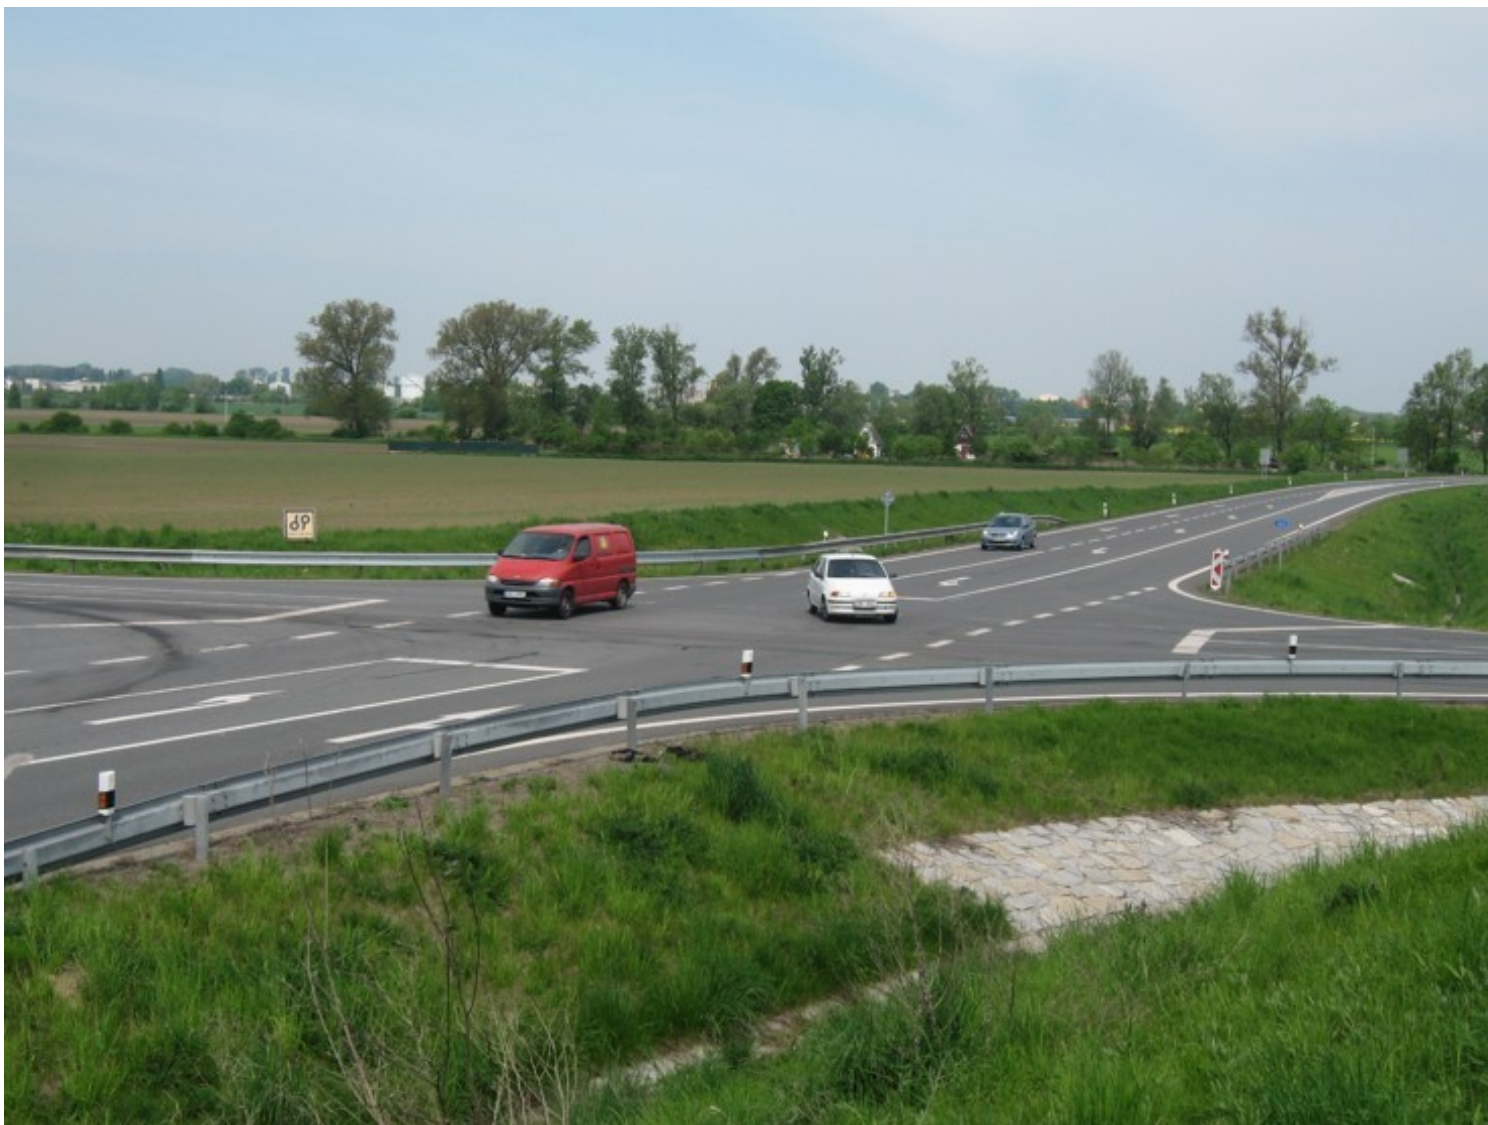
Celkový pohled na lokalitu

- Vysoká dopravní nehodovost (kritérium nehodové lokality je zde více než naplněno)
- Prudký nárůst nehodovosti po přestavbě (tzv. modernizaci) křižovatky je negativně vnímán i veřejností, správcem komunikace a politickou reprezentací Zlínského kraje
- Silně medializován je i fakt změny přednosti v jízdě (bývalá I/47 ztratila přednost ve prospěch nového přivaděče na dálnici D 1)

- Zkrácení řadicích pruhů pro levé odbočení, vložení dělicích ostrůvků
- Trvalý dozor nad dodržováním rychlostního omezení na hlavní pozemní komunikaci
- Odstranění rozhledových překážek a svodidel v rozích
- Zvýraznění poměrů přednosti v jízdě, umístění značek „STOP“ i nad vozovkou (atmosféra „brány“)
- Systematické stavební řešení: Rekonstrukce křižovatky na malou okružní

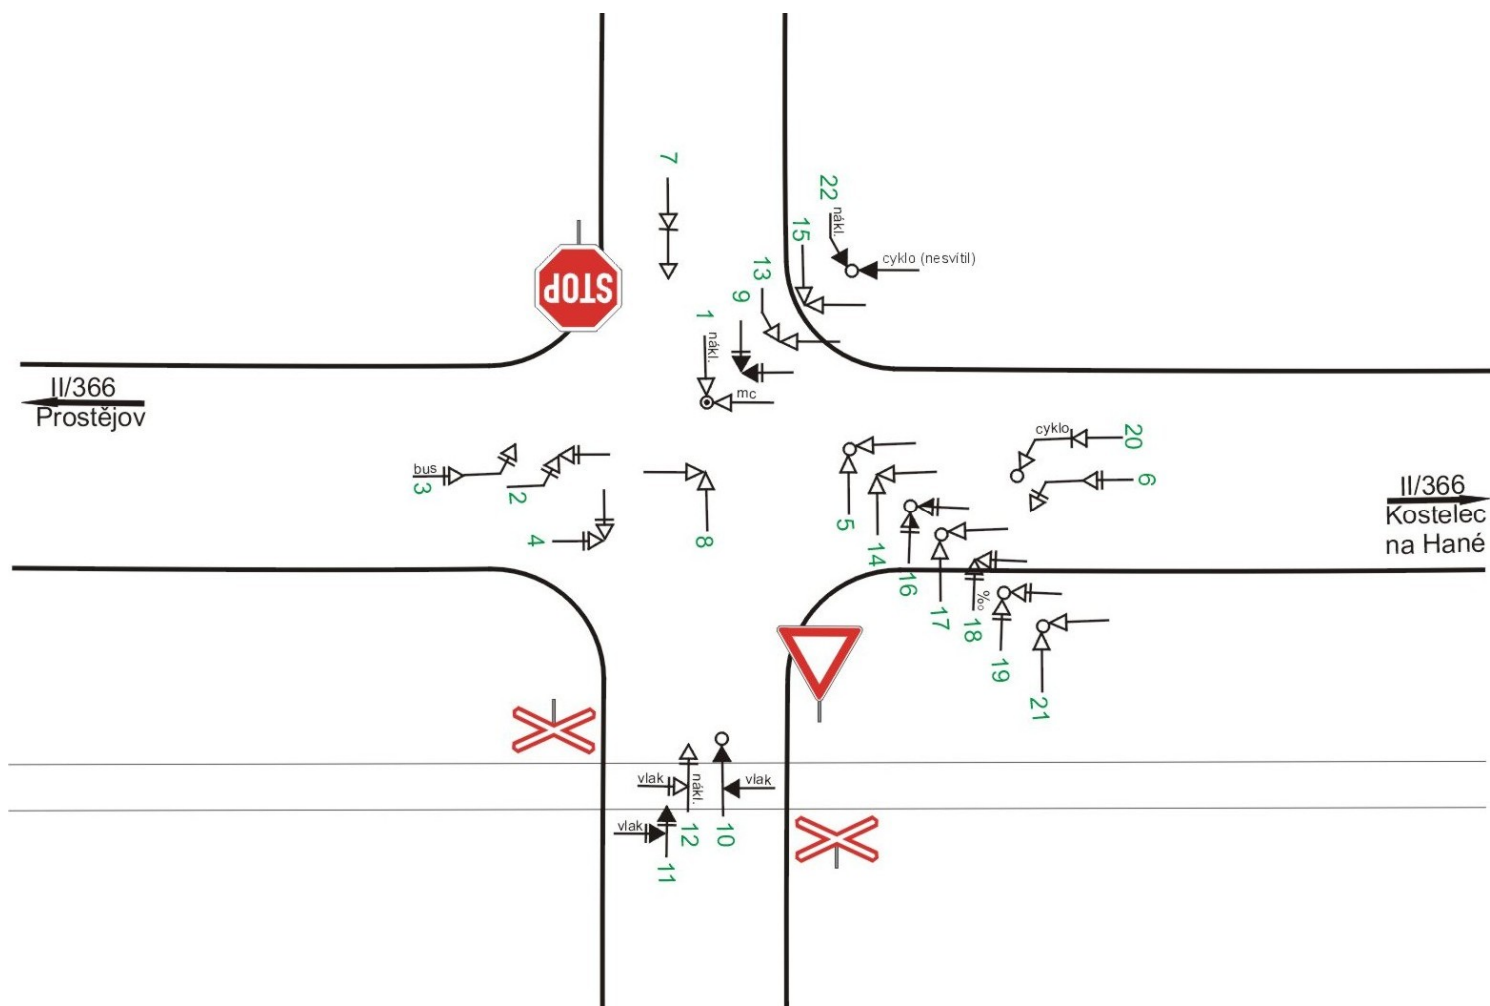
Kolizní diagram (červen 2002 – listopad 2005)

- Skupina 1:** Nehody tzv. nedáním přednosti v jízdě mezi vozidly od Smržic a vozidly od Kostelce
- Skupina 2:** Nehody tzv. nedáním přednosti v jízdě mezi vozidly od Mostkovic a vozidly od Kostelce
- Skupina 3:** Kolize s vlakem
- Skupina 4:** Nehody ostatní (zejména nárazy zezadu na odbočující vozidlo)
