## **Hlubková analýza dopravních nehod - příklady nehod z extravilánových komunikací**

Andres, Josef  
2012

# HLOUBKOVÁ ANALÝZA DOPRAVNÍCH NEHOD - PŘÍKLADY NEHOD Z EXTRAVILÁNOVÝCH KOMUNIKACÍ

**VYŠETŘOVACÍ ZPRÁVA  
Z ANALÝZY DOPRAVNÍ NEHODY  
ZE DNE [REDACTED]  
NA EXITU 190 DÁLNICE D1 V BRNĚ**

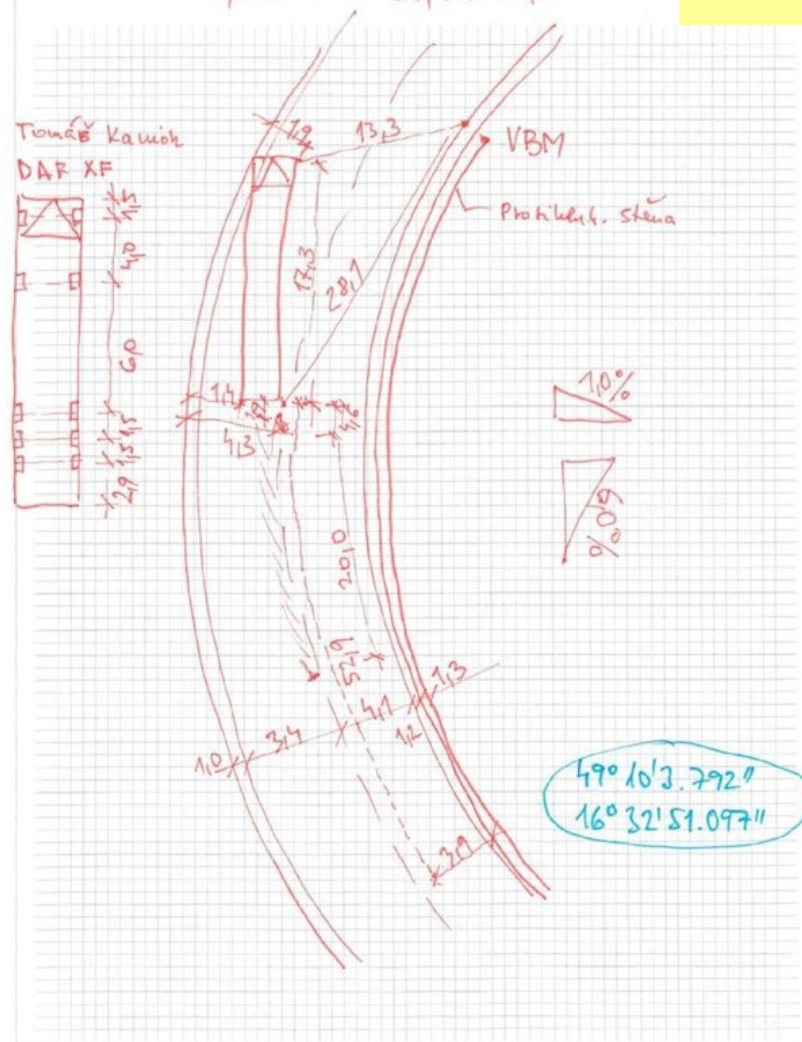
Obr. 8-1 – Situační náčrtek místa nehody

Řidič nákladního automobilu DAF s naloženým přívěsem vjel zřejmě nepřiměřenou rychlostí na odbočovací rampu exitu 190 dálnice D1 ve směru od Vyškova k Brnu - Bohunicím a v pravotočivé zatáčce nezvládl vozidlo a převrátil se. V době příjezdu vyšetřovací skupiny HADN byl řidič již odvezen sanitkou záchranné služby na ošetření do nemocnice.

Z řešení nehody vyplývá zásadní doporučení ke zvýšení bezpečnosti silničního provozu v daném místě spočívající v úpravě příčného sklonu předmětné rampy. K nehodě sice došlo z důvodu nepřizpůsobení rychlosti jízdy stavebním podmínkám komunikace, v porovnání s ČSN 73 6101, příp. ČSN 73 6102 však je stávající výškové uspořádání rampy v rozporu s normovými parametry, kdy pro směrový poloměr 100 m je zapotřebí, aby příčný dostředný sklon byl např. pro návrhovou/směrodatnou rychlost 40 km/h 5 %, zatímco skutečný sklon je v rozmezí jen 1,0-1,5 %. To není v souladu ani se základním příčným normovým sklonem. Do doby realizace úpravy příčného sklonu je zapotřebí řidiče důrazně na tento stavební nedostatek upozornit a pomocí dopravního značení snížit dovolenou rychlost jízdy v inkriminovaném úseku na 40 km/h pro osobní automobily a 30 km/h pro nákladní automobily.

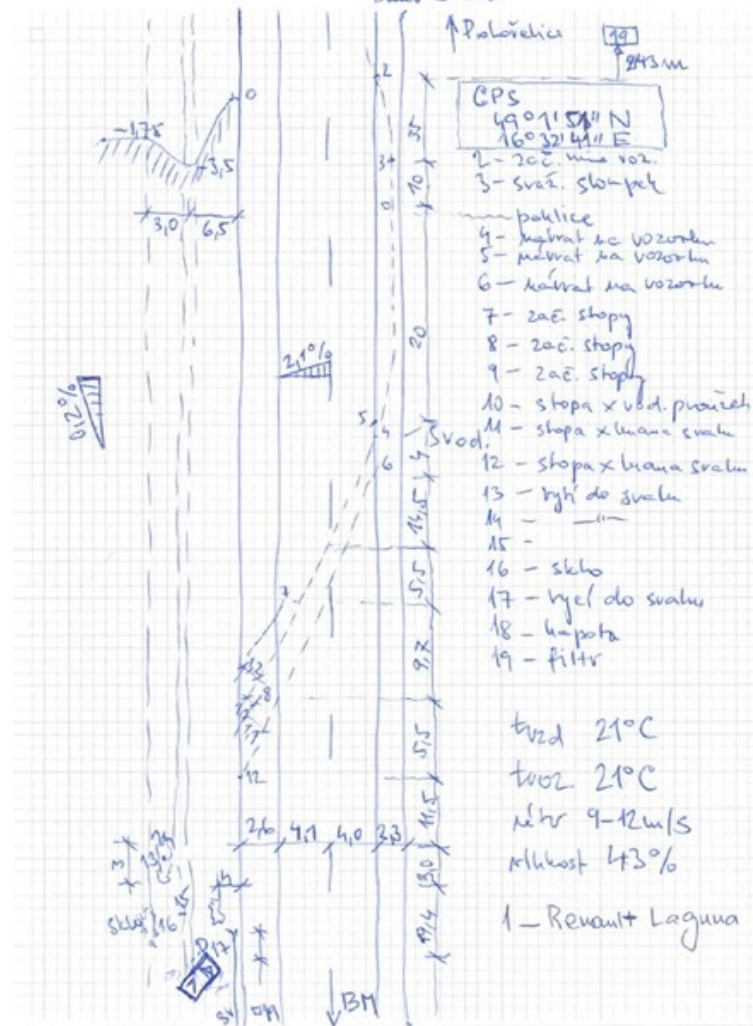
Obr. 8-1 - Situační náčrtek místa nehody

Řidič vozidla Renault Laguna (dále jen Renault) jel po rychlostní silnici R 52 ve směru od Pohořelic. Náhle (zřejmě v důsledku mikrosnánku) přešel do levého jízdního pruhu a posléze až ke středovému svodidlu, kde se ve chvíli, kdy vozidlo začalo levou stranou karosérie drhnout o keřovitou zeleň, probudil. Bezprostředně po procitnutí strhnul řidič volant vpravo, aby se vyhnul další jízdě po středním dělicím pásu. Po návratu na vozovku však vozidlo přešlo do smyku a již neovladatelné přešlo jízdní pás a vylétlo z komunikace, která je v předmětném místě v náspu. Po několikerém dření nakonec zůstalo stát na svahu otočené poněkud do protisměru. V době příjezdu vyšetřovací skupiny HADN byli účastníci nehody (jezdec a spolujezdkyně) převáženi sanitkou a vrtulníkem RZS do nemocnice.

Z řešení nehody vyplynula nutnost přehodnocení potřeby instalace bezpečnostních svodidel. Předmětné místo mělo být vybaveno ve smyslu příslušné ČSN ochranným svodidlem, jež by sice nehodě nezabránilo, ale mohlo by výrazně snížit její následky.

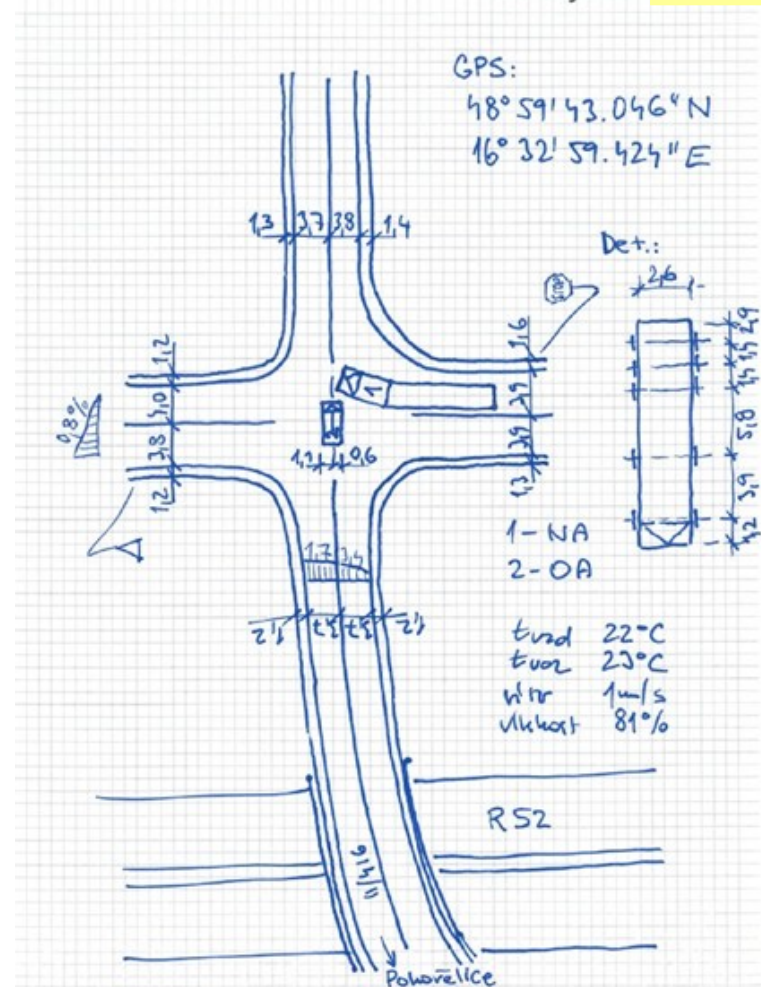
Obr. 8-1 – Situační náčrtek místa nehody

Řidič nákladního automobilu zn. Man s přívěsem vjel do křižovatky silnic R52 a II/416 ve směru od R52 s úmyslem pokračovat přes křižovatku přímo, tj. směrem na Smolín a Rajhrad. Přitom však nedal přednost zleva příjezdějícímu osobnímu automobilu zn. VW Golf (dále jen VW). Došlo ke střetu obou vozidel, přičemž vozidlo VW narazilo do přední části nákladního automobilu. V době příjezdu vyšetřovací skupiny HADN byl zraněný řidič z automobilu VW již převážen vozidlem RZS do nemocnice.

Z řešení nehody vyplynulo, že v důsledku velmi omezeného rozhledu z vedlejší komunikace – rampy silnice R52 na hlavní – II/416 ve směru od Pohořelic je najíždění vozidel v tomto směru do křižovatky velmi problematické. Z toho důvodu se doporučuje další omezení rychlosti jízdy vozidel ve směru od Pohořelic před křižovatkou ze současných 70 km/h na 50 km/h a příp. i osazení odrazného zrcadla. Rovněž vhodné je odstranění vzrostlé zeleně poblíž přemostění silnice II/416 přes R52.

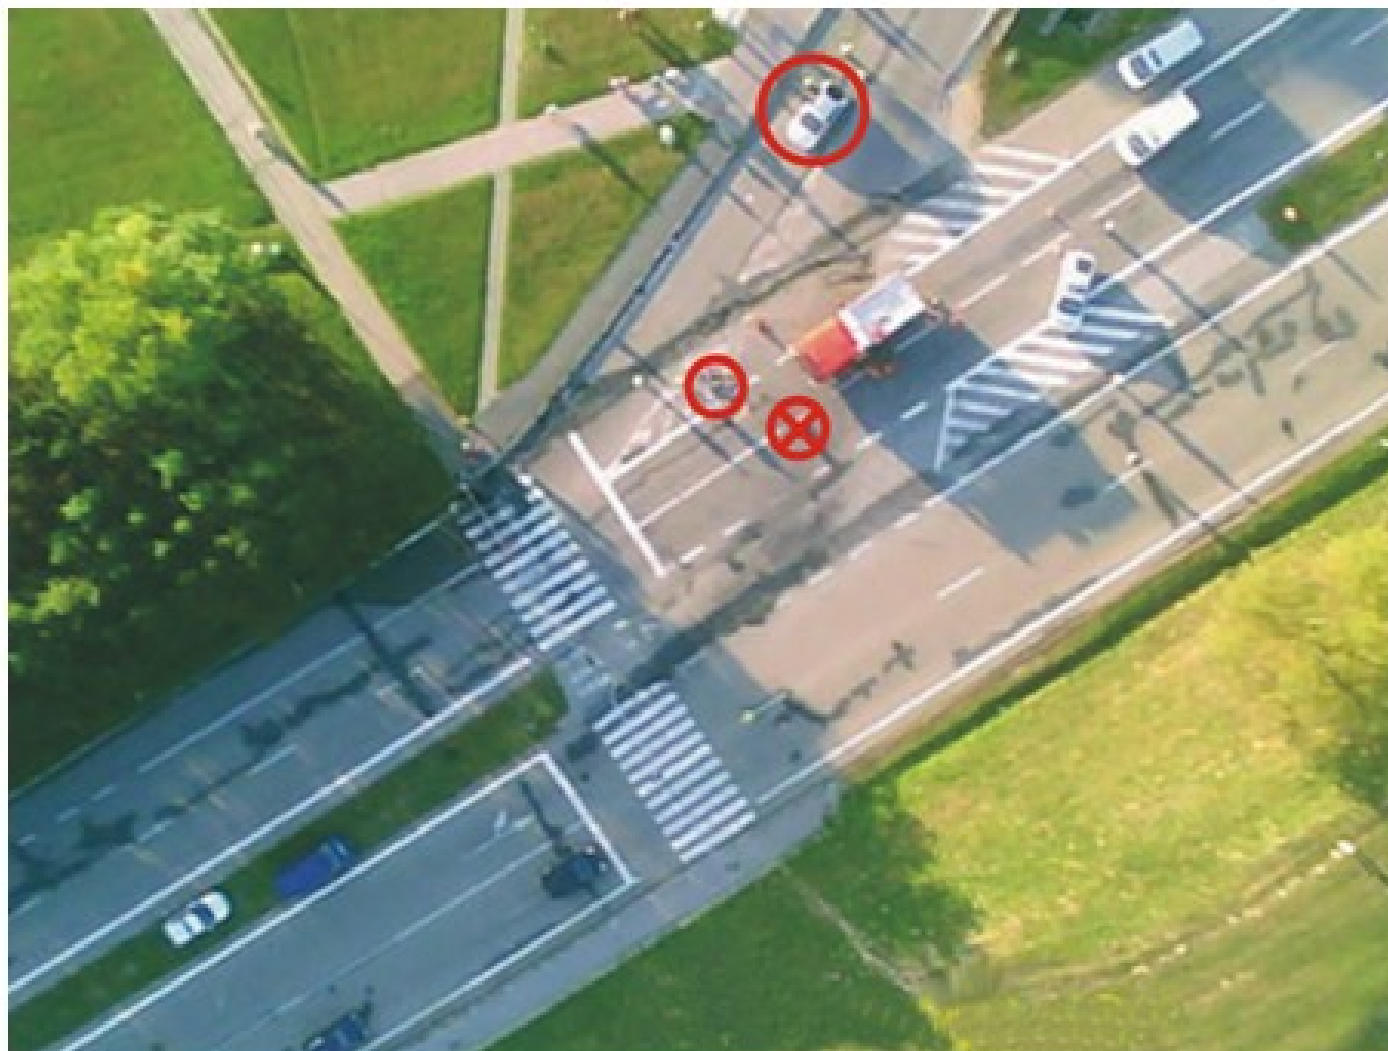
Obr. 8-1 – Letecký snímek s vyznačením místa střetu a konečnou polohou vozidel

Řidič vozidla Rover 25 (dále jen Rover) jel po komunikaci Stará dálnice ve směru od Kohoutovic a na křižovatce s ulicí Stouračovou hodlal odbočit vlevo. Při tom však nedal přednost z protisměru přijíždějícímu motocyklu Cagiva. Motocykl narazil do pravé strany vozidla Rover. Následně byla obě vozidla od sebe odražena, přičemž z motocyklu byly vymrštěny řidič i jeho spolujezdkyně a vozidlo Rover bylo odraženo směrem do Stouračovy ulice, kde nakonec skončilo otočené o 180.št. do protisměru. V době příjezdu vyšetřovací skupiny HADN byla řidiči motocyklu a jeho spolujezdkyni dávana první pomoc přivolanými lékaři záchranné služby. Následně byli oba těžce zranění účastníci odvezeni sanitkami RZS na ošetření do nemocnice.

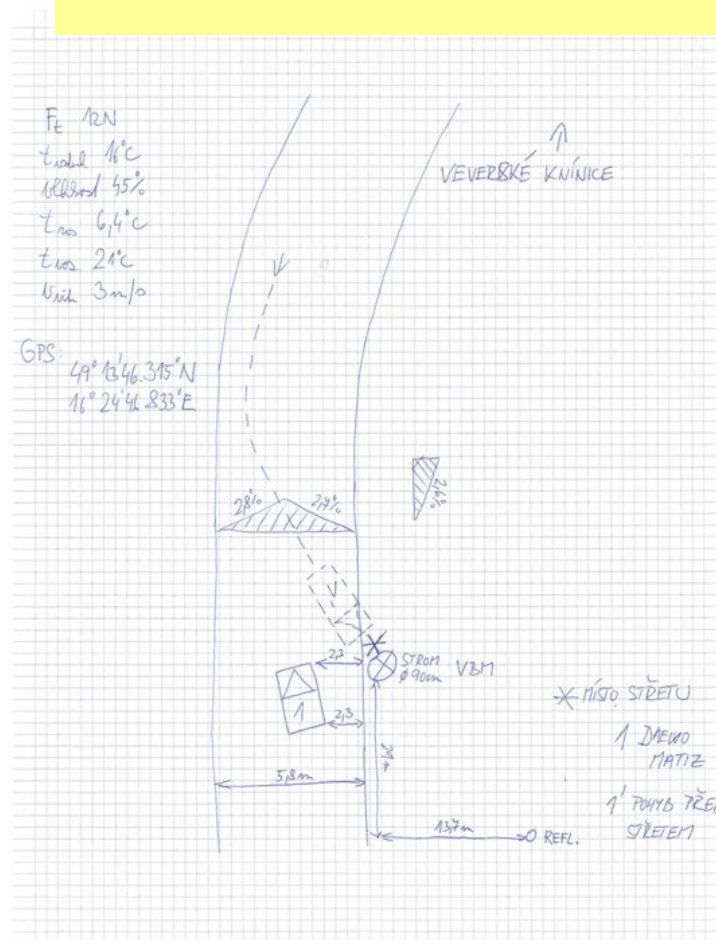
Obr. 8-2 – Situační náčrtek místa nehody

Řidič osobního automobilu Daewoo Matiz (dále jen Daewoo) jel po silnici III/3867 ve směru od obce Veverské Knínice. Po průjezdu levotočivé zatáčky se z dosud neznámých příčin dostal na levou polovinu vozovky a posléze vyjel z vozovky a narazil čelně do stromu. Nárazem bylo vozidlo Daewoo odraženo zpět na vozovku a současně se otočilo o cca 180 st, tedy do protisměru. V době příjezdu vyšetřovací skupiny HADN na místo nehody byl řidič již odnášen vrtulníkem RZS do nemocnice a vozidlo stálo v konečné poloze po nehodě.

Z řešení nehody vyplynulo doporučení odstranit z blízkosti vozovky všechny vzrostlé stromy, které tvoří pevnou překážku v provozu.
