HLOUBKOVÁ ANALÝZA DOPRAVNÍCH NEHOD - PŘÍKLADY NEHOD Z EXTRAVILÁNOVÝCH KOMUNIKACÍ

Josef Andres

**VYŠETŘOVACÍ ZPRÁVA
Z ANALÝZY DOPRAVNÍ NEHODY
ZE DNE [REDACTED]
NA EXITU 190 DÁLNIČE D1 V BRNĚ**

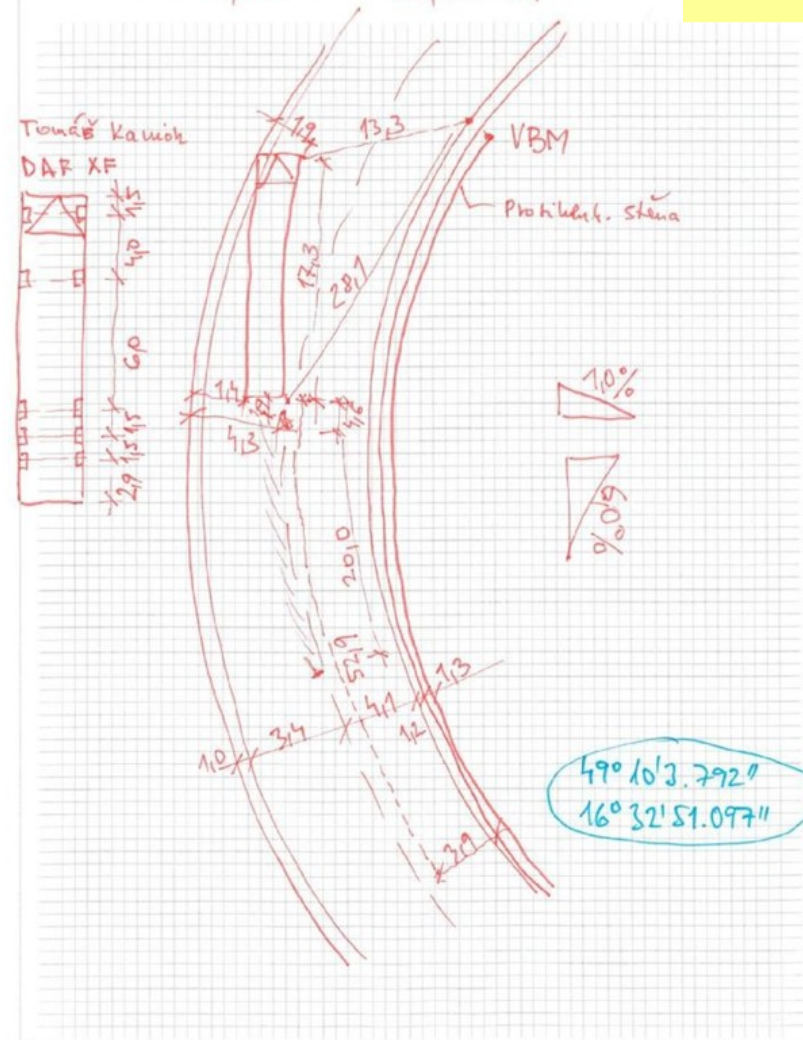
Obr. 8-1 – Situační náčrtek místa nehody

Řidič nákladního automobilu DAF s naloženým přívěsem vjel zřejmě nepřiměřenou rychlostí na odbočovací rampu exitu 190 dálnice D1 ve směru od Vyškova k Brnu - Bohunicím a v pravotočivé zatáčce nezvládl vozidlo a převrátil se. V době příjezdu vyšetřovací skupiny HADN byl řidič již odvezen sanitkou záchranné služby na ošetření do nemocnice.

Z řešení nehody vyplývá zásadní doporučení ke zvýšení bezpečnosti silničního provozu v daném místě spočívající v úpravě příčného sklonu předmětné rampy. K nehodě sice došlo z důvodu nepřizpůsobení rychlosti jízdy stavebním podmínkám komunikace, v porovnání s ČSN 73 6101, příp. ČSN 73 6102 však je stávající výškové uspořádání rampy v rozporu s normovými parametry, kdy pro směrový poloměr 100 m je zapotřebí, aby příčný dostředný sklon byl např. pro návrhovou/směrodatnou rychlost 40 km/h 5 %, zatímco skutečný sklon je v rozmezí jen 1,0-1,5 %. To není v souladu ani se základním příčným normovým sklonem. Do doby realizace úpravy příčného sklonu je zapotřebí řidiče důrazně na tento stavební nedostatek upozornit a pomocí dopravního značení snížit dovolenou rychlost jízdy v inkriminovaném úseku na 40 km/h pro osobní automobily a 30 km/h pro nákladní automobily.

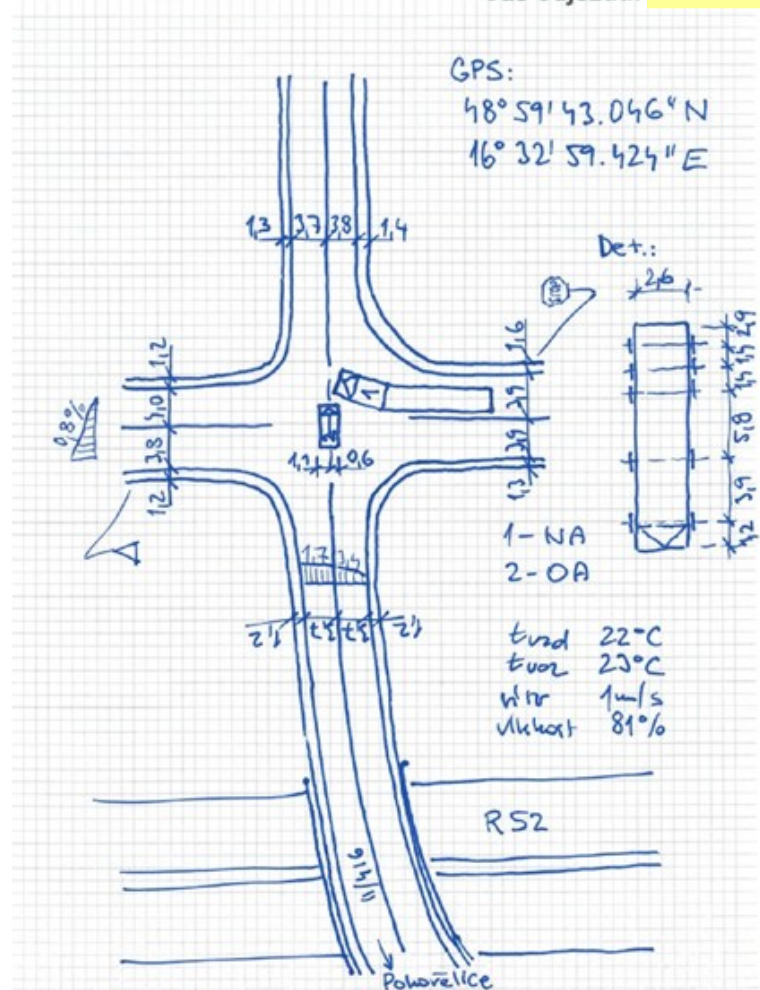
Obr. 8-1 – Situační náčrtek místa nehody

Řidič nákladního automobilu zn. Man s přívěsem vjel do křižovatky silnic R52 a II/416 ve směru od R52 s úmyslem pokračovat přes křižovatku přímo, tj. směrem na Smolín a Rajhrad. Přitom však nedal přednost zleva příjezdějícímu osobnímu automobilu zn. VW Golf (dále jen VW). Došlo ke střetu obou vozidel, přičemž vozidlo VW narazilo do přední části nákladního automobilu. V době příjezdu vyšetřovací skupiny HADN byl zraněný řidič z automobilu VW již převážen vozidlem RZS do nemocnice.

Z řešení nehody vyplynulo, že v důsledku velmi omezeného rozhledu z vedlejší komunikace – rampy silnice R52 na hlavní – II/416 ve směru od Pohořelic je najíždění vozidel v tomto směru do křižovatky velmi problematické. Z toho důvodu se doporučuje další omezení rychlosti jízdy vozidel ve směru od Pohořelic před křižovatkou ze současných 70 km/h na 50 km/h a příp. i osazení odrazného zrcadla. Rovněž vhodné je odstranění vzrostlé zeleně poblíž přemostění silnice II/416 přes R52.
