Využití celodřevěných tesařských spojů při opravách historických konstrukcí

Název projektu: DF12P01OVV004
„Návrh a posuzování dřevěných tesařských spojů historických konstrukcí“

Praha, červen 2015

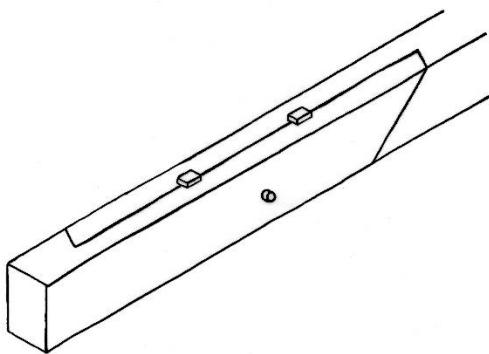
Obr. 48 Na hrubo odříznuté spojovací prostředky po sesazení spoje

Spoj nesmí zůstat dlouho rozebraný, jelikož vlivem vysušných trhlin dochází k deformaci šikmých čel, která potom nelze dobře spasovat. Podle situace na staveništi se spoj sesadí před celkovým sesazením konstrukce (bezproblémová varianta) nebo při sestavování konstrukce. Otvory kolíků slouží jako slícovací body. Po natlučení kolíků – ve směru od čela plátu protězy do trámu – se jejich vyčnívající konce odříznou na hrubo (Obr. 48). Pro zajištění je nutné zatlučený kolík naštípnout, zaklínovat tvrdým klínkem podmaznutým lepidlem tak, aby se kolík roztlačoval ve směru podél vláken plátovaného spoje. Vyčnívající konce se odstraní na čisto pomocí dláta, dlátovky nebo měkké ruční pilky (Obr. 49). Na závěr se v místě sesazení čel plátů ubere venkovní plocha trámu za účelem povrchového sjednocení.

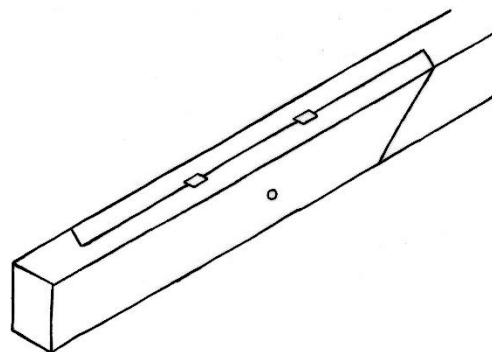
Obr. 49 Plátovaný spoj po sesazení a zčištění
