Ústav geoniky AV ČR, v. v. i.

DÍLČÍ ZPRÁVA IV/2016 Hodnocení monitoringu napěťodeformačního stavu horninového Masívu při dobývání sloje 30 (634) v rámci zkušebního provozu dobývací metody chodba-pilíř v OPJ Dolu ČSM – Sever

OSTRAVA, ŘÍJEN 2016

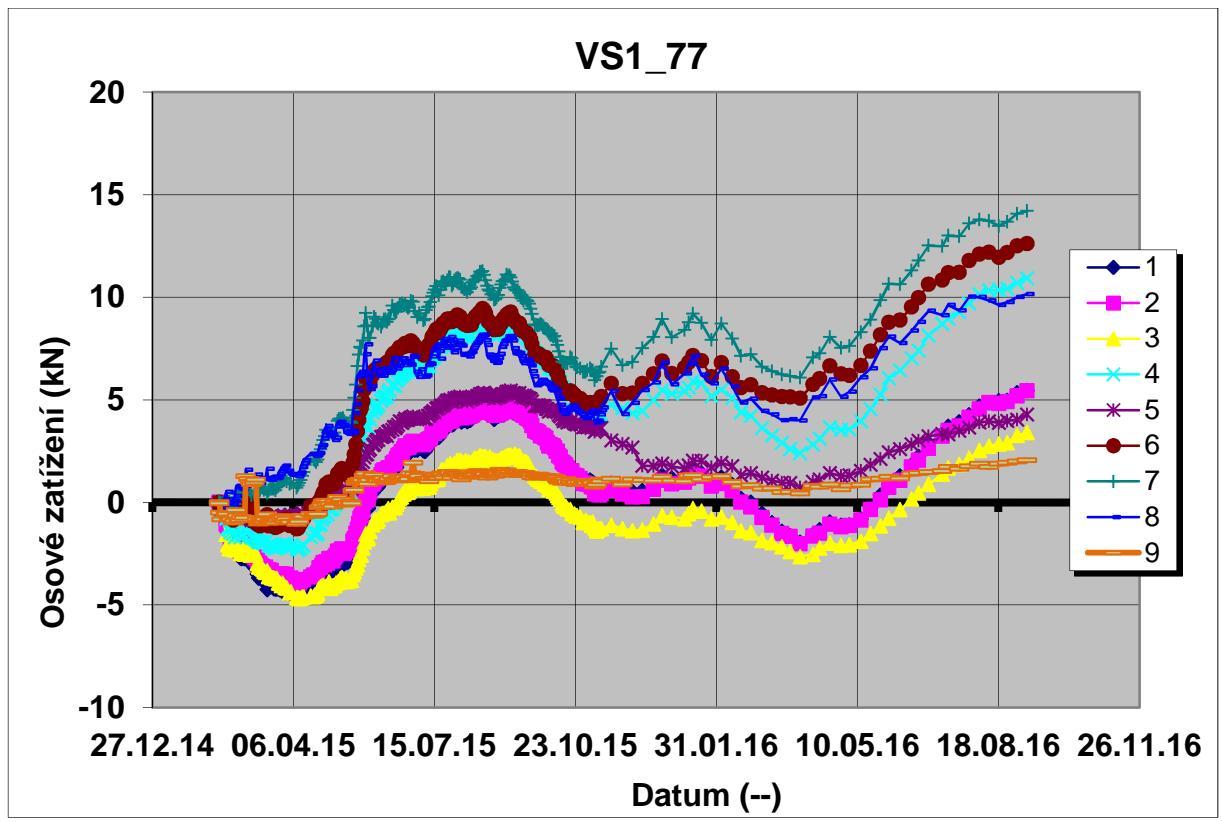
Tento průběh zatěžování nadloží chodby V3005 dobře koreluje s jednotlivými stádii porušování monitorovaného pilíře V2. Prudký nárůst zatížení na obou svornících VS1 a VS3 o cca 5 kN v období od 15.5. do 31.5 lze korelovat se stádiem porušování pilíře V2, když 31.5. 2015 došlo k náhlému poklesu poslední zátěžové buňky VSC3, což si vysvětlujeme porušením uhelné hmoty v okolí buňky vlivem postupujícího porušování uhelného pilíře

Obr. 4.4 Průběh zatížení tenzometrického svorníku VS1.

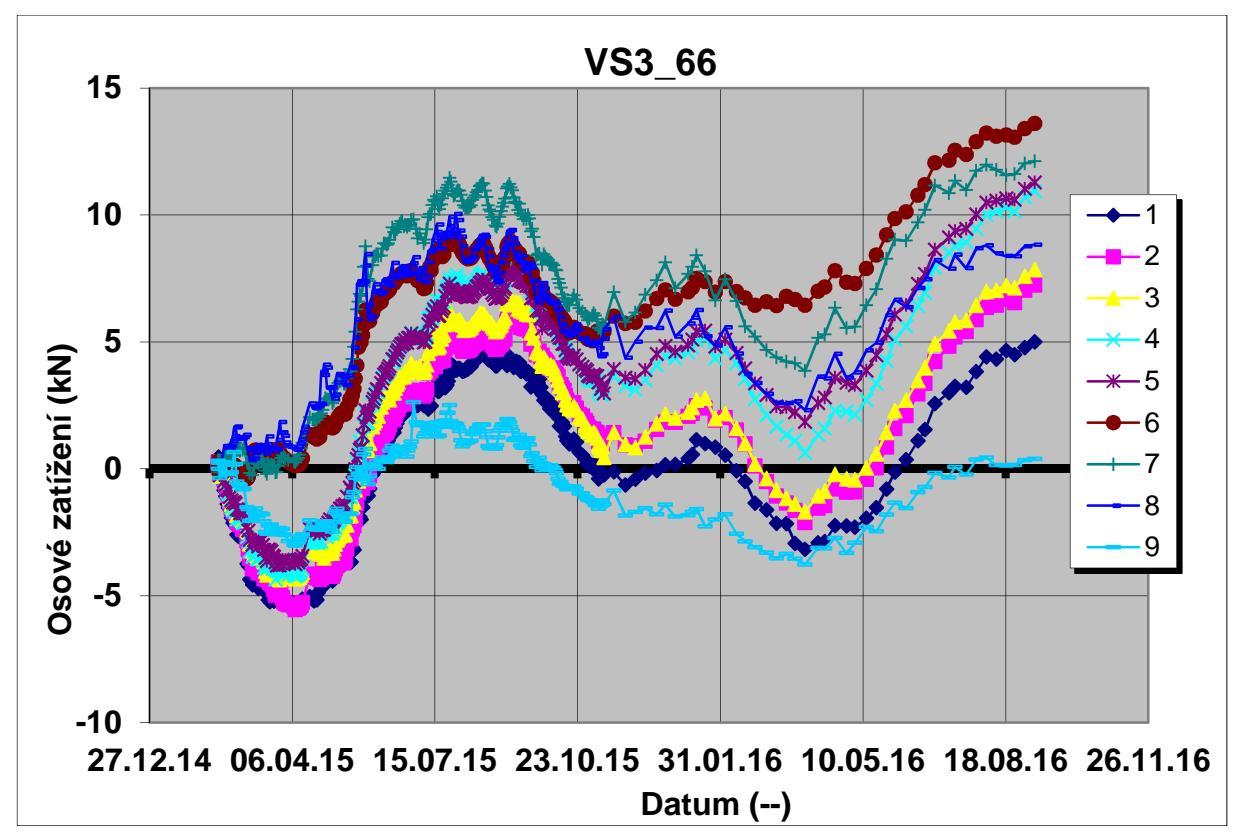
Obr. 4.6 Průběh zatížení tenzometrického svorníku VS3.

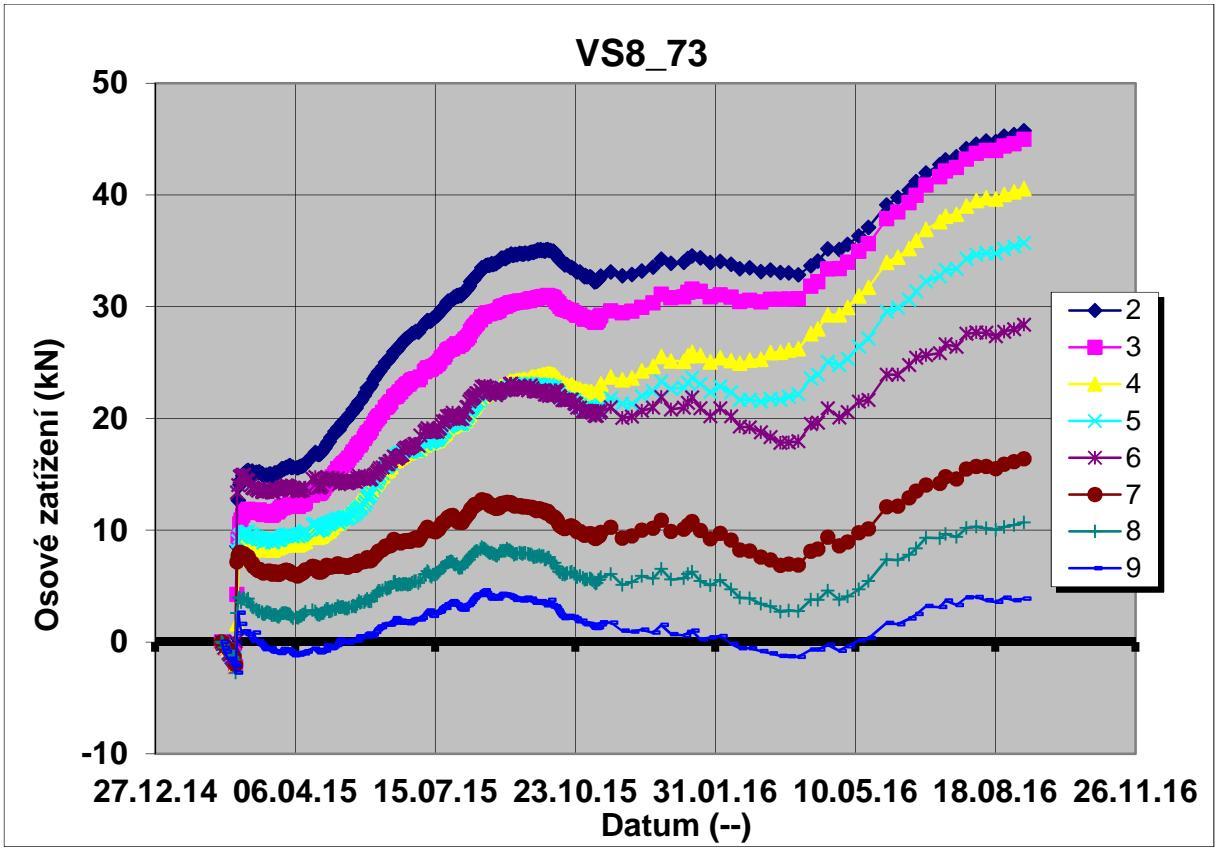
zatížení tenzometrického svorníku VS8 byl na počátku monitorovacího období nepochybně ovlivněn průběhem dobývání. Od instalace svorníku VS8 byly všechna čidla svorníku bez patrných výchylek namáhaná tlakově, silou maximálně -2 kN. Dne 22.2.2015 došlo k prudké změně v zatížení svorníku a svorník přešel po celé své délce do režimu tahového namáhání. Hodnoty tahového namáhání vzrůstají od rozhraní důlní dílo-masiv směrem k horní části svorníku. Tato prudká změna v režimu namáhání svorníku nepochybně souvisí s přiblížením se ražené chodby V300502 k chodbě V3006 a jejím následným probitím do chody V3006 dne 23.2. 2015. V následujícím období tahové zatížení postupně narůstalo, když maximální hodnoty dosahují 45 kN na čidle č.2, tedy v horní části svorníku. Čidlo č. 1 (R1) bylo vyloučeno z hodnocení, neboť údaje na tomto čidle nabývají nerelevantních hodnot (viz. digitální příloha č.2 - soubor SVA 65 10.csv). I zde, podobně jako u předchozích tenzometrických svorníků, v 10/2015 dochází k zřetelnému poklesu osového zatížení o cca 3 kN a posléze až do 4/2016 jen neznatelně osciluje. Podobně jako na ostatních tenzometrických svornících, byl i na této skupině svorníků zaznamenám v období od 5/2016 až do konce posledního sledovaného období (9/2016) zaznamenán trendový nárůst tahového zatížení svorníků.

Obr. 4.10 *Průběh zatížení tenzometrického svorníku VS8.*

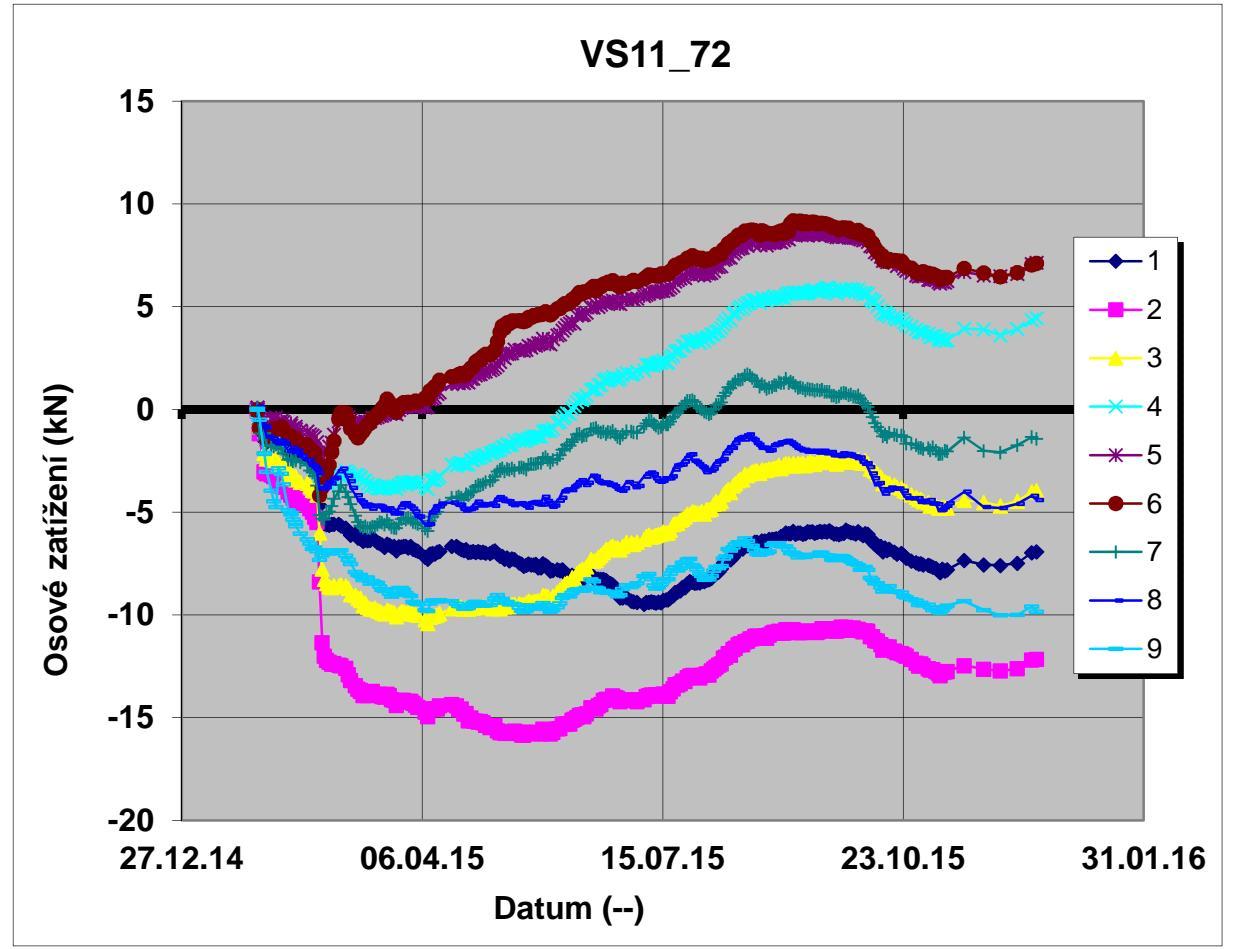
Skupina tenzometrických svorníků VS9-VS10-VS11 byla instalována na chodbě V3006 ve staničení 81 m tedy v přibližné polovině chodby omezující monitorovaný pilíř V2 na jeho severní straně. Na základě naměřených dat lze konstatovat, že trend a způsob zatěžování tenzometrických svorníků VS9, VS10 a VS11 byl na počátku monitorovacího období, podobně jako u tenzometrického svorníku VS8, výrazně ovlivněn průběhem dobývání. V době přiblížení se ražené chodby V300502 k dílu V3006 (od 22.2. 2015) a následném probití došlo k prudkému poklesu hodnot zatížení resp. k zvýšení tlakového namáhání na jednotlivých čidlech. Prudké změny v monitorovaných hodnotách nepochybně souvisí s dokončením monitorovaného pilíře V2. V dalším období dochází k postupnému nárůstu téměř na všech čidlech, přičemž maximální osové zatížení se pohybuje kolem 40 kN (VS10, čidlo 6). Údaje z tenzometrických svorníků VS10 a VS11 potvrzují generální trend, že nejvyšší osové zatížení svorníku je v jeho střední části (čidlo č. 6 – 9 až 40 kN). Obdobně jako u ostatních svorníků i zde je patrný pokles osového zatížení v 10/2015 a následnému srovnání hodnot zatížení s minimálními změnami v následujícím období. Bohužel díky mechanickému poškození přívodní kabeláže byl ukončen odečet na tenzometrických svornících VS10 dne 25.11. 2015 a VS11 dne 17.12. 2015. Naměřené hodnoty na tenzometrickém svorníků VS9 však potvrzují trendové vývoj zatížení na všech instalovaných tenzometrických svornících instalovaných v oblasti monitorovaného pilíře V2. I zde se v období 10/2015-4/2016 hodnoty zatížení svorníků mění jen neznatelně a následně v období od 5/2016 až do konce posledního sledovaného období (9/2016) byl zaznamenán trendový nárůst tahového zatížení svorníků na všech sledovaných čidlech.

Obr. 4.13 Průběh zatížení tenzometrického svorníku VS11.

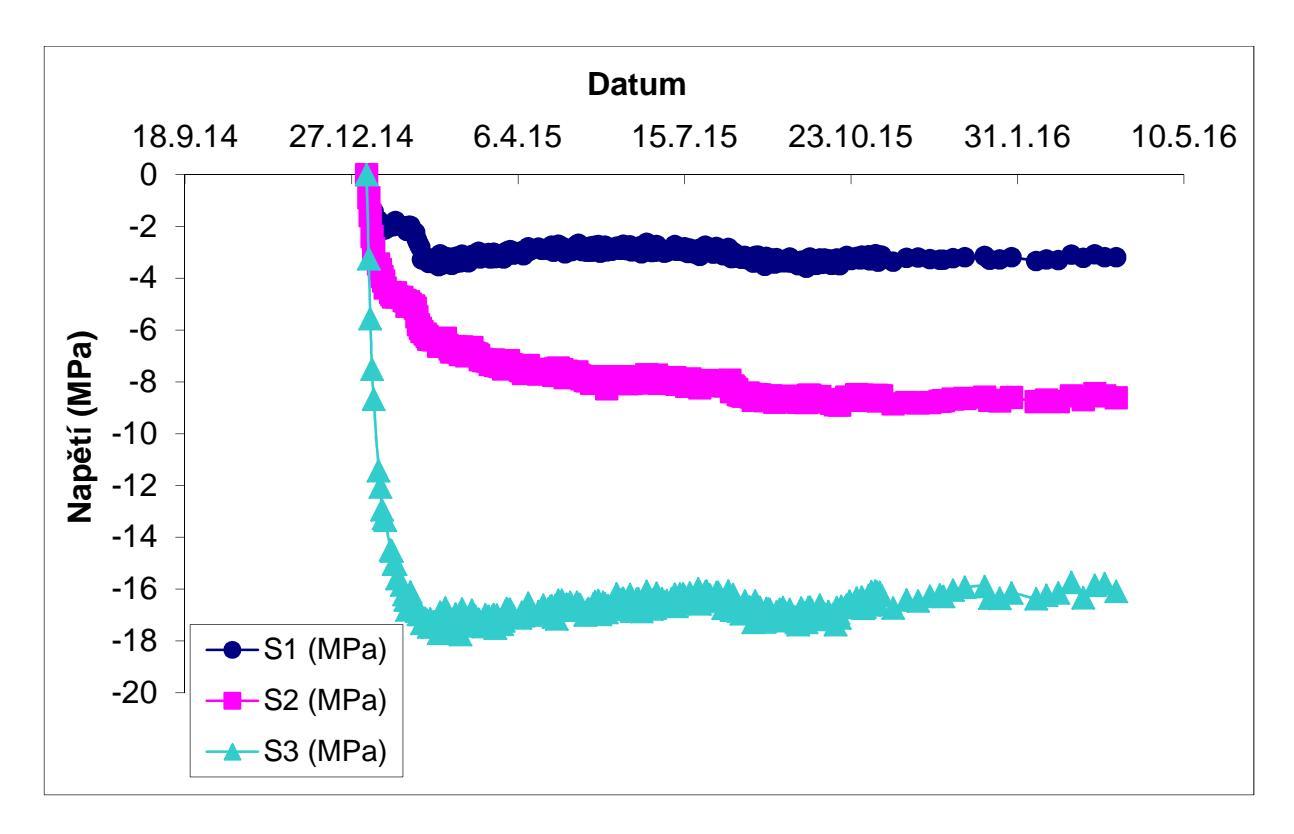
Obr. 4.15 Grafický vývoj hlavních složek tenzoru napětí na měřicí sondě VCCBM2

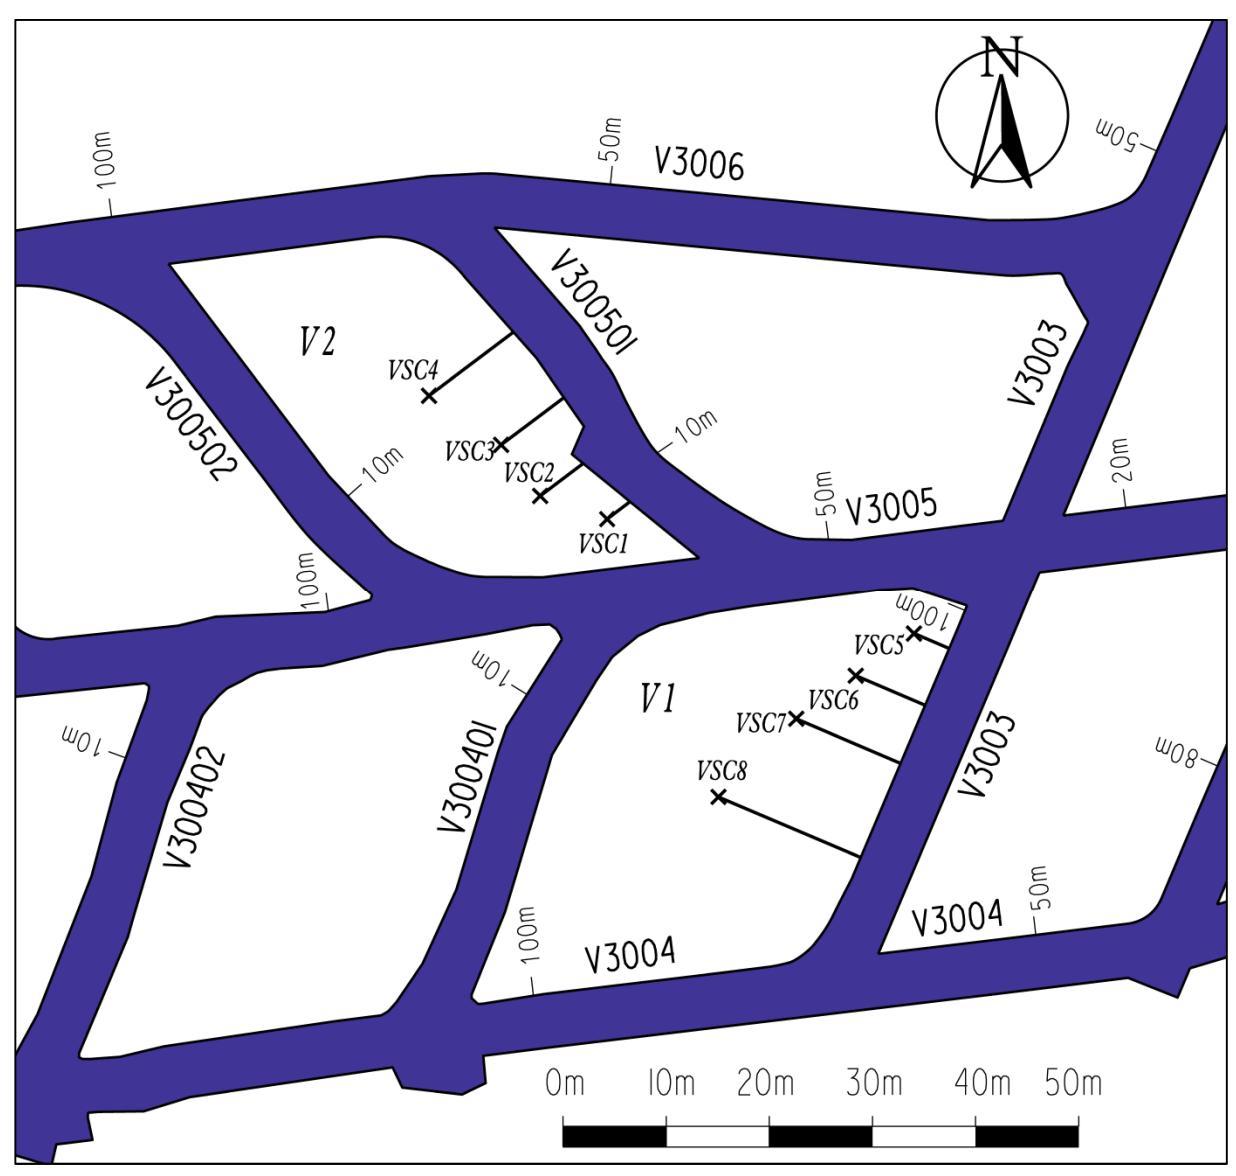
Obr. 4.23 Lokalizace zátěžových buněk HMA instalovaných ve sloji v lokalitě A.

Vhledem k tomu, že v rámci hodnoceného období (4/2016 – 9/2016) nejsou funkční, resp. neposkytují relevantní data, žádné zátěžové buňky instalované v monitorovací lokalitě A, nebude tento monitorovací prvek již dále hodnocen. Veškerá hodnocení a závěry související s monitoringem pomocí zátěžových buněk jsou uvedeny v etapové zprávě hodnocení monitoringu z října roku 2015 (Waclawik et al. 2015b).

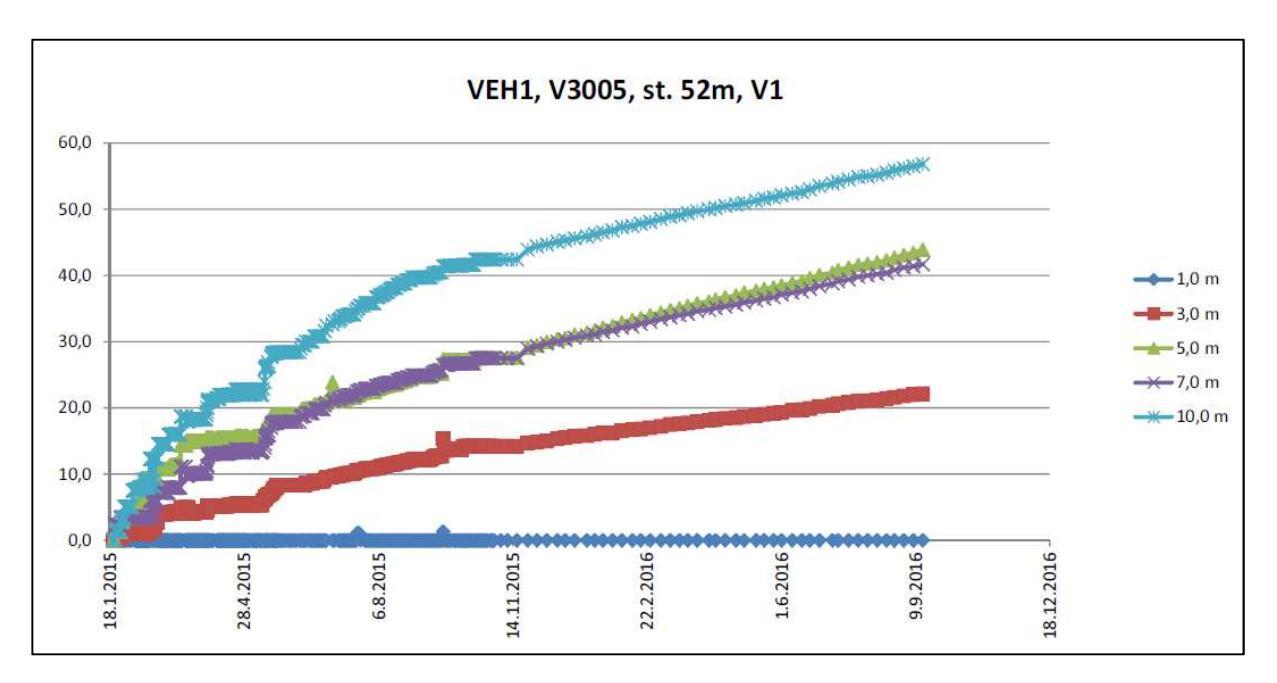
Kotvy v úrovních 5 a 7 m extenzometru VEh1 (obr. 4.25) byly při instalaci zaměněny a pozice na dataloggeru tak neodpovídají pozicím ve vrtu.

Obr. 4.25 Graf rozvolnění uhelného pilíře – extenzometr VEhl

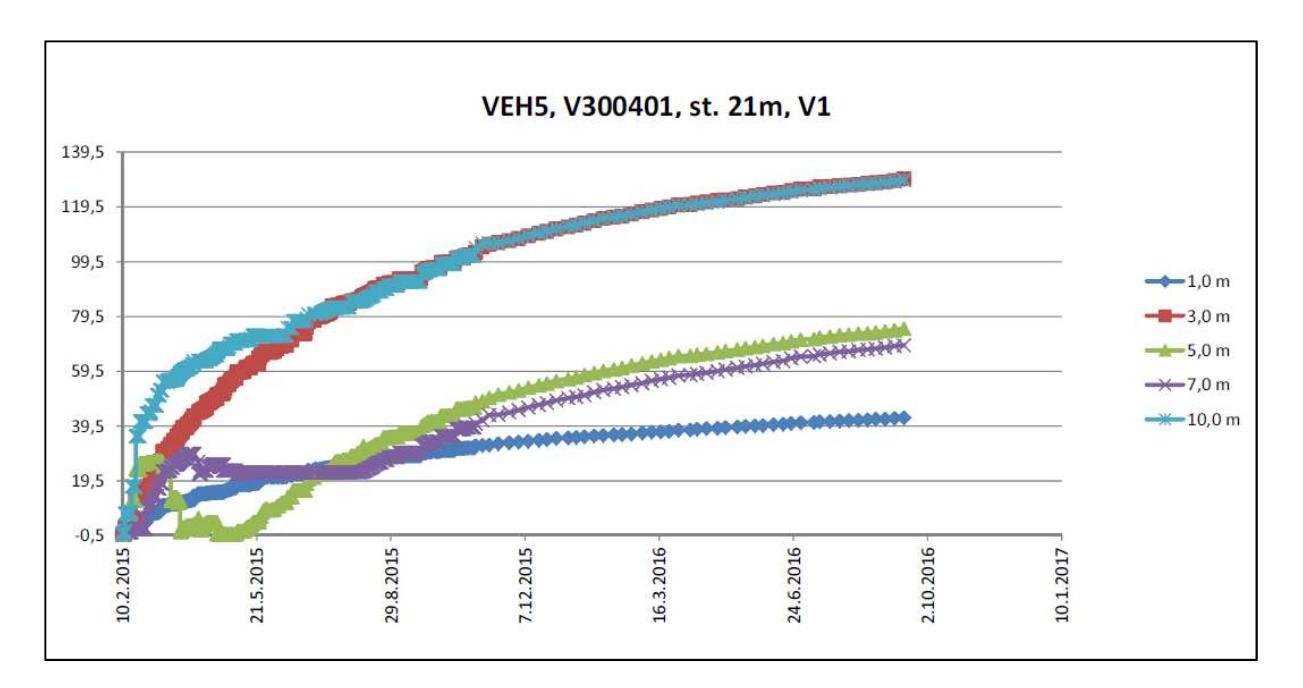
Obr. 4.28 Graf rozvolnění uhelného pilíře – extenzometr VEh5.

Graf extenzometru VEh5 (obr. 4.28) opět dokládá chybnou instalaci, navíc je zřejmé nelogické chování kotev v úrovni 5 a 7 m, které je patrně zapříčiněno špatným ukotvením kotev.

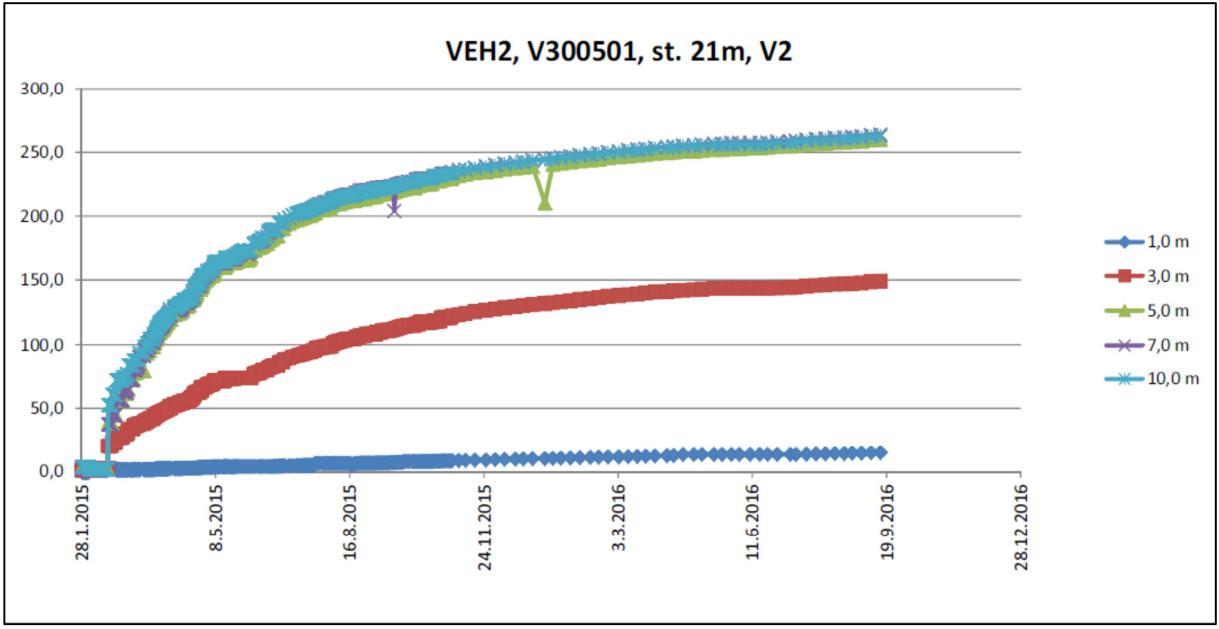
Jak je z grafu patrné (obr. 4.29), extenzometr je správně instalován, nicméně průběh grafu kotvených úrovní 5,7 a 10 m je natolik identický a přírůstky tak malé, že interpretace tohoto grafu je velmi obtížná a jedná se o názornou ukázku toho, proč je tento typ grafu pro konečné vyhodnocování nevhodný. Skoková změna odpovídající kotvené úrovní 5 m může být interpretována jako chyba v přepisu dat.

Obr. 4.29 Graf rozvolnění uhelného pilíře – extenzometr VEh2.
Na obr. 4.30 je znázorněn průběh rozvolnění uhelného pilíře zachyceném extenzometrem VEh6. Z průběhu jednotlivých křivek je patrné, že extenzometr funguje správně, skokovou změny veličin lze spatřovat v nesprávném přepisu dat.

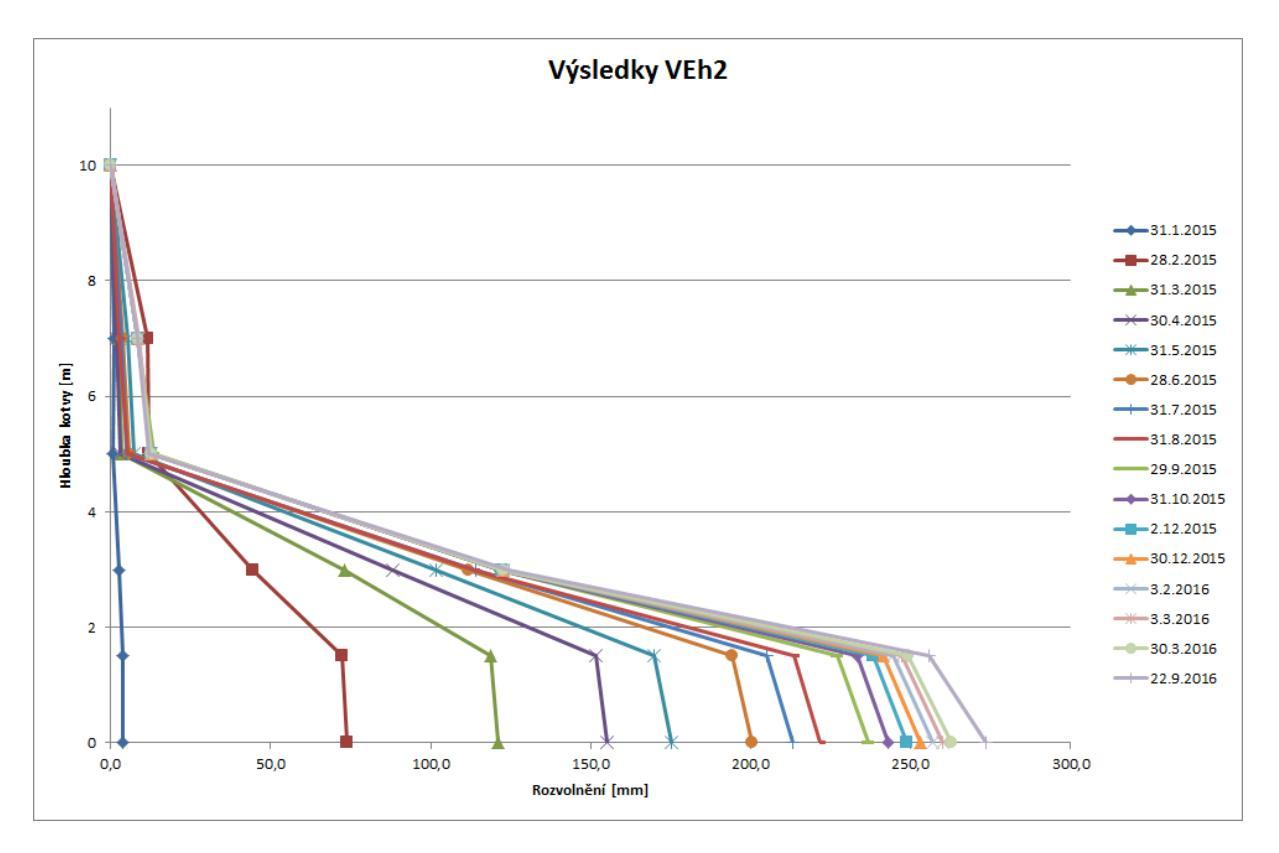
Obr. 4.33 Graf rozvolnění uhelného pilíře x hloubka kotvy – extenzometr VEh2.

Z grafu na obr. 4.33 je v rámci celého sledovaného období patrné zpomalení rychlosti rozvolnění uhelného pilíře. Zatímco v období 1/2015 – 4/2015 činilo celkové rozvolnění 148 mm, v období 4/2015 – 9/2015 činí dodatečné rozvolnění 79 mm, v období 10/2015 – 3/2016

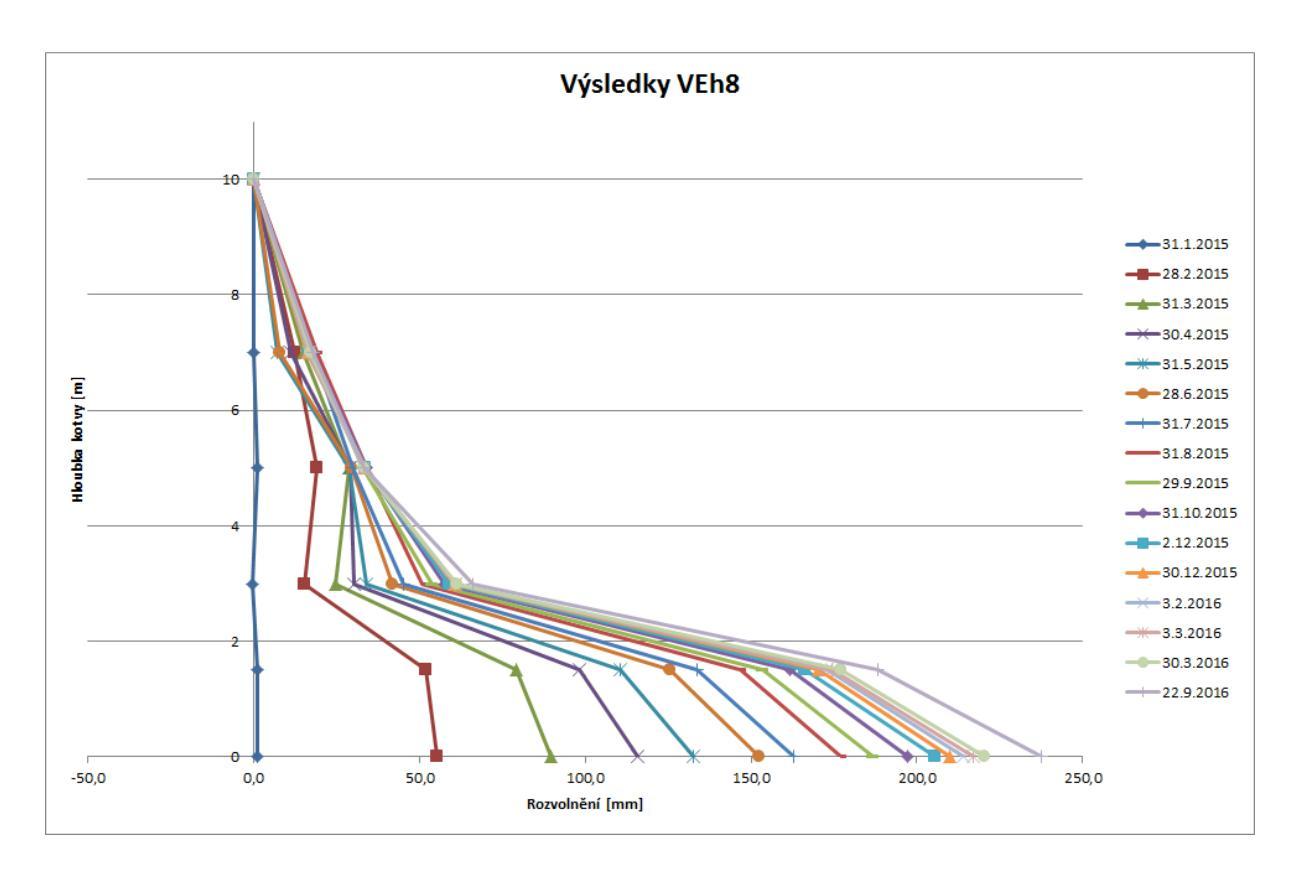
Obr. 4.36 Graf rozvolnění uhelného pilíře x hloubka kotvy – extenzometr VEh8.

Extenzometr VEh8 nebyl korektně nainstalován, kotvené úrovně jsou v pořadí 1-2-3-5-4 namísto 1-2-3-4-5, proto došlo k úpravě hodnot a následně změnám v grafu (obr. 4.36). Ke konci monitorovacího období (22.9.2016) činí rozvolnění cca 237 mm, rozdíl mezi posledními dvěma obdobími činí 21 mm, což odpovídá průměrnému měsíčnímu přírůstku rozvolnění 3,5 mm. Přesněji jsou měsíční přírůstky definovány v kapitole o dynamice uhelného pilíře.

Maximální zóna rozvolnění je do 3 metrů směrem do pilíře, s maximy v zóně 1,5 - 3m.

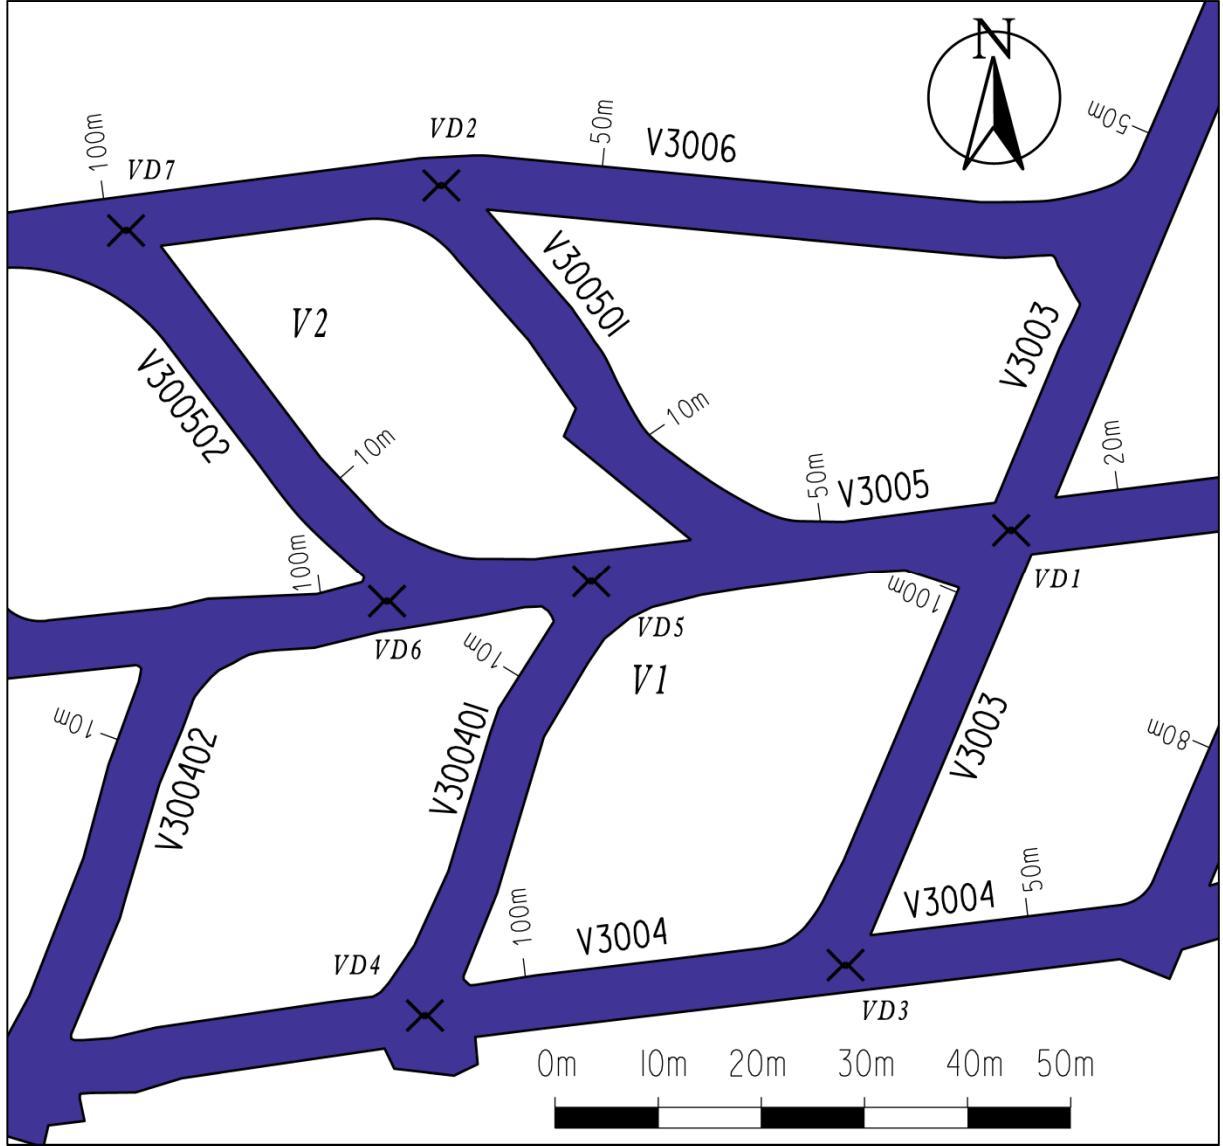
Obr. 4.36 Lokalizace dynamometrů v lokalitě A.

Za celou dobu monitorování nedosáhla změna osového zatížení kotev, na kterých jsou instalovány hydraulické dynamometry významnějších hodnot (viz. tab. 4.2). Na dynamometrech VD5, VD6 dokonce změna osového zatížení kotev nepřesáhla původní (inicializační) napětí (viz. digitální příloha č. 4). I na ostatních dynamometrech (VD1, VD2, VD3, VD4 a VD7) je změna osového zatížení zanedbatelná a vzhledem k manuálnímu způsobu odečtu, rozpětí měřícího manometru (0-500 KN) a umístění manometru u stropu chodby, jsou zaznamenané změny na hranici přesnosti odečtu. Největší změny (10-15 KN) byly zaznamenány v prvním hodnotícím období (do 30.3. 2015), tedy v době formování uhelných pilířů, kdy byly taky zaznamenány deformační změny s největší dynamikou. Přesto lze změny v zatížení považovat za zanedbatelné.

Podobně jako u vertikálních extenzometrů, lze i zde vyvodit, že v místě křížení chodeb nedochází k význačnějším deformacím a průhybu stropu chodby, zatížení je tak rovnoměrně rozloženo na všechny kotevní prvky instalované v místě křížení chodeb.

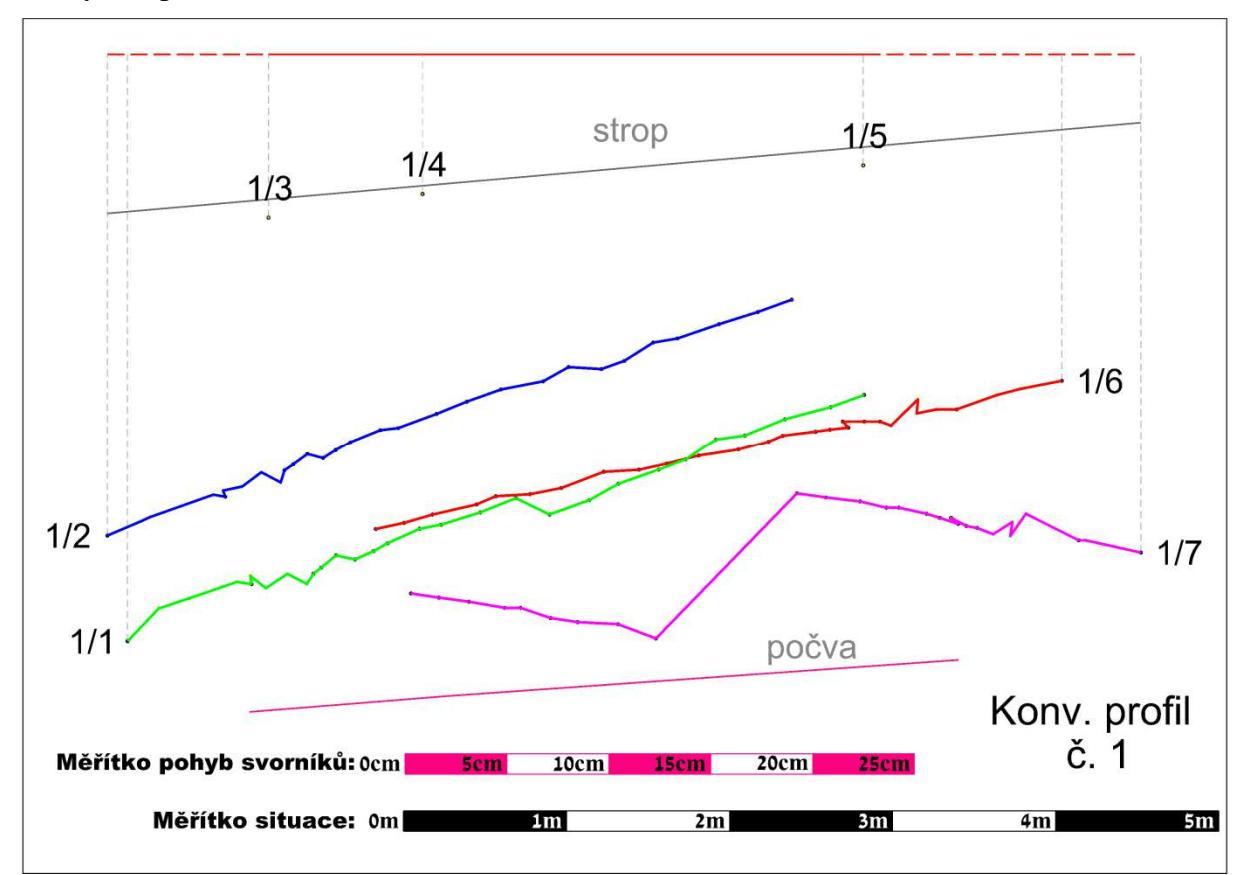
Obr. 4.38 Sledování pohybů bodů na konvergenčním profilu č. 1 na díle V3005, st. 31 m

Konvergenční profil č. 1 je stabilizován na křížení chodeb V3005 a V3003. Deformace profilu jsou rovnoměrné, čemuž odpovídají téměř stejné změny šířek ve spodní (šířka 1) i vrchní části (šířka 2) sledovaného profilu. Za celou dobu sledování dosáhla změna šířky 1 - 719 mm a změna šířky 2 -672 mm, což odpovídá hodnotě přetvoření 115,8 mm/m resp. 114,8 mm/m. Deformační změny ve vztahu k sledovanému období se zřetelně zpomalily. Zatímco po prvním sledovaném měsíci změny šířky dosahovaly téměř 80 mm, v následujících třech měsících 60 mm, tak na konci sledovaného období se již pohybovala pouze kolem 15 mm. Za poslední sledované období (4/2016-9/2016) ovšem nedošlo k výraznému zpomalení měsíčních přírustků deformací, neboť měsíční změny šířek se pohybovaly v rozmezí 15-21mm.

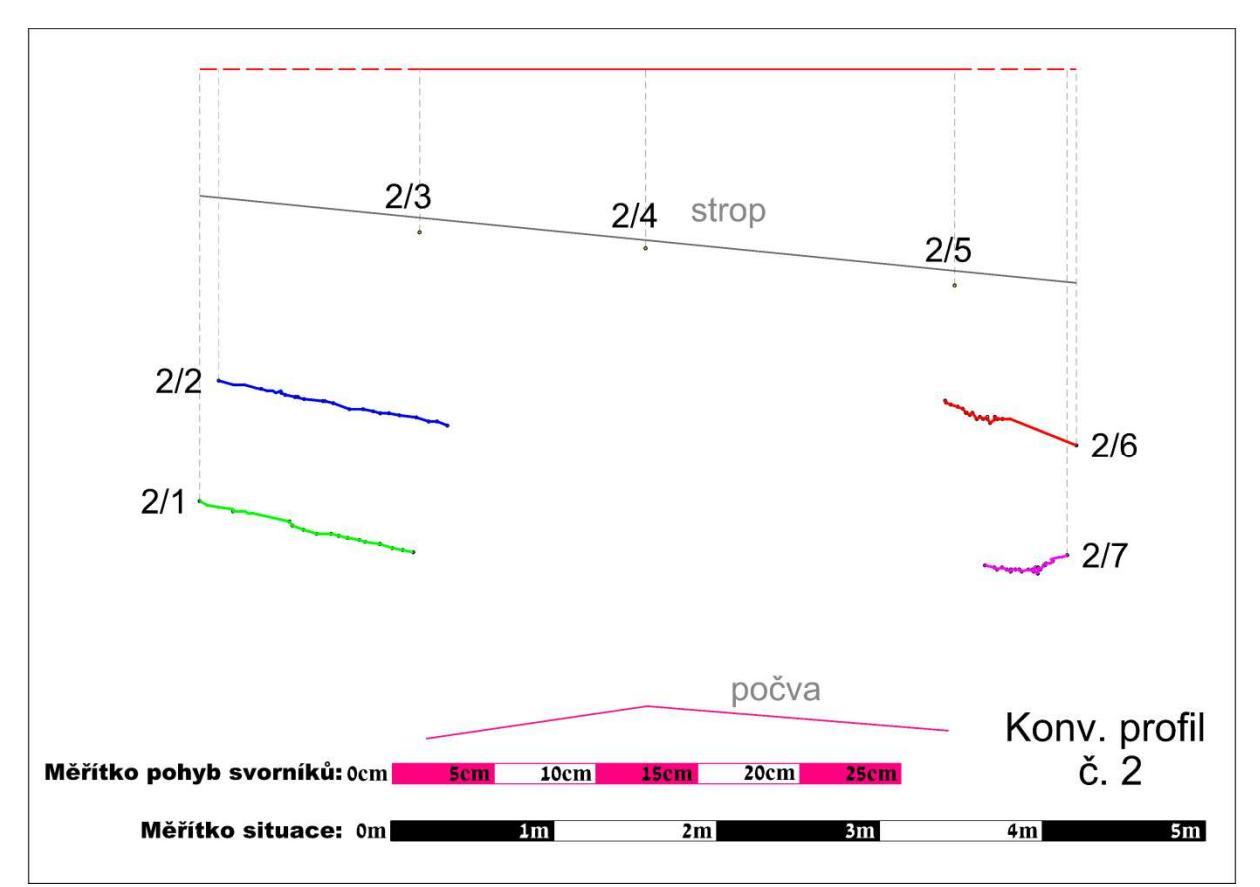
Obr. 4.39 Sledování pohybů bodů na konvergenčním profilu č. 2 na díle V3005, st. 51 m

Konvergenční profil č. 2 je stabilizován na chodbě V3005 ve staničení 51 m za účelem sledování deformací monitorovaného pilíře V1. Deformační změny na sledovaném profilu č. 2 jsou nejmenší ze všech sledovaných konvergenčních profilů. Tyto malé změny poměrně dobře korelují s nízkými hodnotami na horizontálním extenzometru VEh1, když celkové rozvolnění na VEh1 činilo na konci sledovaného období (9/2016) necelých 57 mm. Za celou dobu observace dosáhla změna šířky 1 -145 mm a změna šířky 2 -177 mm, což odpovídá hodnotě přetvoření pouze 27,3 mm/m resp. 33,6 mm/m. Rychlost deformačních změn ve vztahu k sledovanému období má klesající tendenci, když se měsíční přírůstky za sledovaných 19 měsíců zmenšily téměř osminásobně, avšak za poslední dvě sledované období (10/15-3/16 a 4/2016-9/2016) se téměř nezměnily a měsíční změny v šířce sledované chodby činí cca 5 mm.

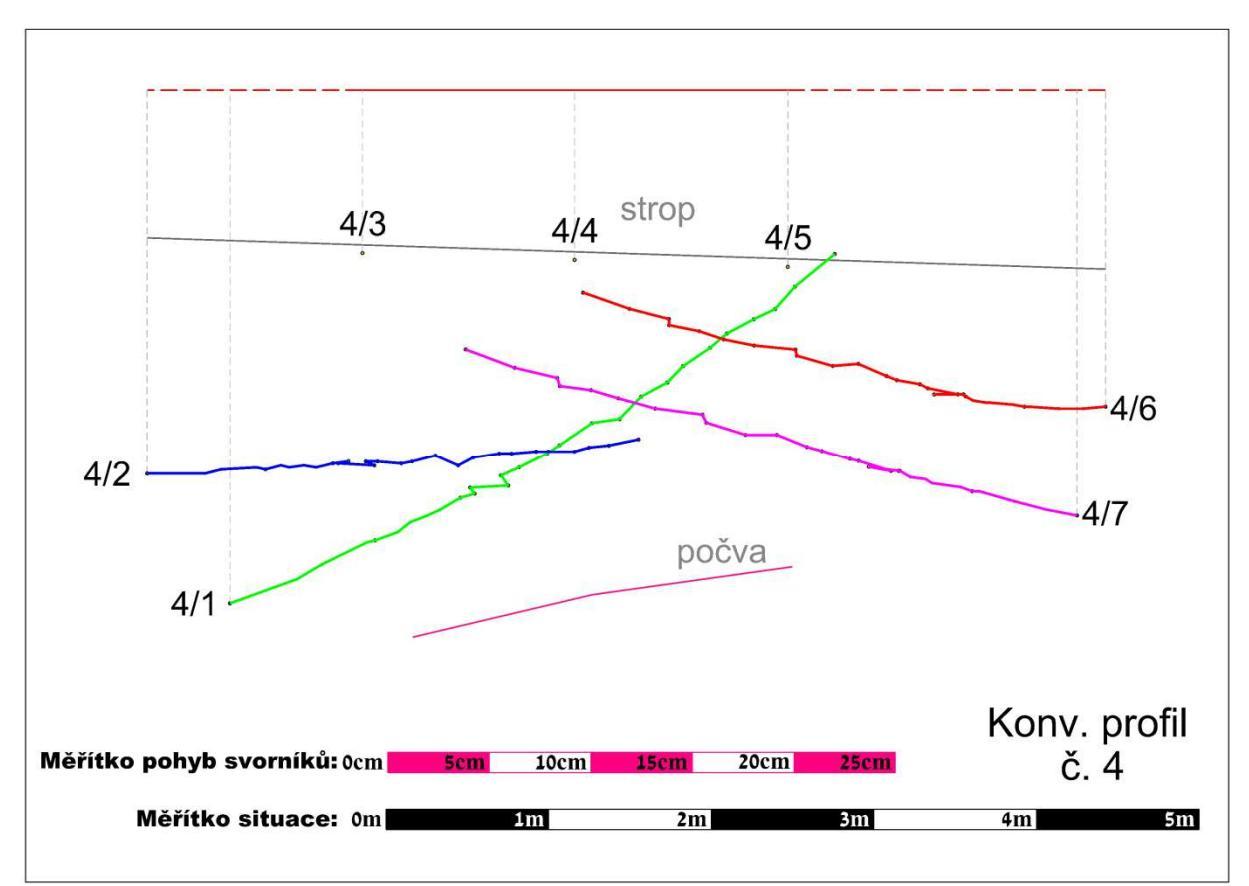
Obr. 4.41 Sledování pohybů bodů na konvergenčním profilu č. 4 na díle V3003, st. 116 m

Konvergenční profil č. 4 je stabilizován na chodbě V3003 ve staničení 116 m za účelem sledování deformací monitorovaného pilíře V1. Za celou dobu sledování dosáhla změna šířky 1 -598 mm a změna šířky 2 -499 mm, což odpovídá hodnotě přetvoření 100,4 mm/m resp. 73,3 mm/m. I na tomto konvergenčním profilu deformační změny ve vztahu k sledovanému období se zřetelně zpomalují. Zatímco po prvním sledovaném měsíci přesáhla průměrná změna šířky 100 mm, v následujících třech měsících dosahovala už jen 50 mm, tak na konci sledovaného období (po devatenácti měsících) se již pohybovala kolem 10 mm. Měsíční přírůstky se za sledovaných devatenáct měsíců zmenšily víc jak desetinásobně. Nutno však podotknout, že i zde za poslední sledované období (4/2016-9/2016) nedošlo k výraznému zpomalení měsíčních přírustků deformací, neboť měsíční změny šířek se pohybovaly v rozmezí 9-15 mm.

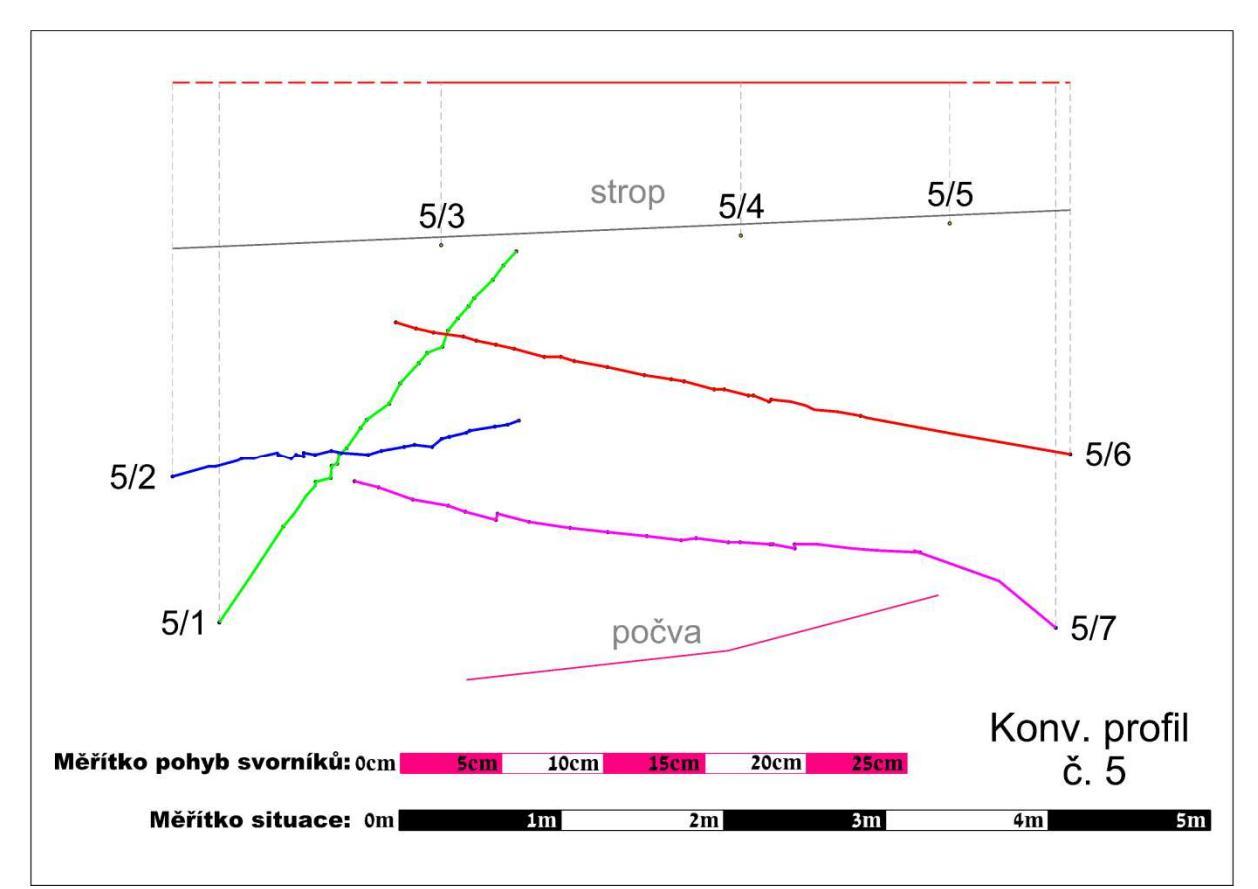
Obr. 4.42 Sledování pohybů bodů na konvergenčním profilu č. 5 na díle V3004, st. 90 m

Konvergenční profil č. 5 je stabilizován na chodbě V3004 ve staničení 90 m za účelem sledování deformací monitorovaného pilíře V1. Deformace profilu jsou nerovnoměrné, větší deformace jsou zjištěny na bodech stabilizovaných v pravém boku díla. Za celou dobu sledování dosáhla změna šířky 1 -492 mm a změna šířky 2 -503 mm, což odpovídá hodnotě přetvoření 95,5 mm/m resp. 91,0 mm/m. Rychlost deformačních změn ve vztahu k sledovanému období má klesající tendenci. Zatímco po prvním sledovaném měsíci přesáhla průměrná změna šířky 115 mm, v následujících třech měsících dosahovala už necelých 50 mm, tak na konci sledovaného období (po devatenácti měsících) již dosahovala cca 10 mm. Měsíční přírůstky se za sledovaných devatenáct měsíců zmenšily víc jak desetinásobně. I na tomto sledovaném profilu se však za poslední sledované období (4/2016-9/2016) měsíční přírustky deformací výrazně nezpomalily a měsíční změny šířek se pohybovaly v rozmezí 8-13 mm.

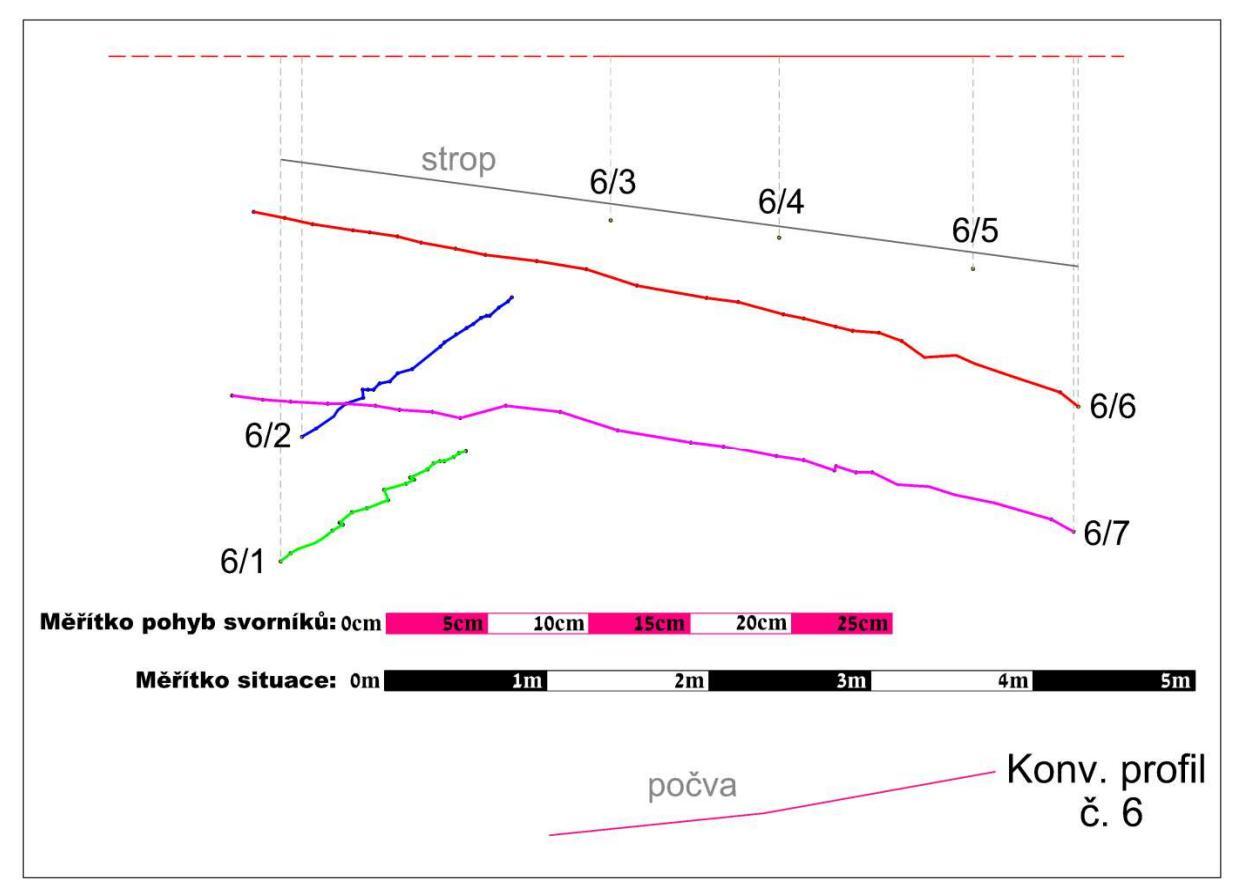
Obr. 4.43 Sledování pohybů bodů na konvergenčním profilu č. 6 na díle V3005, st. 83 m

Konvergenční profil č. 6 je stabilizován na chodbě V3005 ve staničení 83 m za účelem sledování deformací monitorovaného pilíře V2. Deformace profilu jsou nerovnoměrné, větší deformace jsou zjištěny na bodech stabilizovaných v pravém boku díla, což odpovídá deformacím menšího z monitorovaných pilířů V2. Za celou dobu sledování dosáhla změna šířky 1 -507 mm a změna šířky 2 -511 mm, což odpovídá hodnotě přetvoření 103,6 mm/m resp. 106,6 mm/m. I na tomto konvergenčním profilu má ryhlost deformačních změn ve vztahu k sledovanému období klesající tendenci. Zatímco po prvním sledovaném měsíci přesáhla průměrná změna šířky 90 mm, v následujících třech měsících se pohybovala kolem 60 mm, tak na konci sledovaného období (po devatenácti měsíců) již dosahovala cca 10 mm. Měsíční přírůstky se za sledovaných devatenáct měsíců zmenšily téměř desetinásobně. Nutno však podotknout, že i zde za poslední sledované období (4/2016-9/2016) nedošlo k výraznému zpomalení měsíčních přírustků deformací, neboť měsíční změny šířek se pohybovaly v rozmezí 8-12 mm.

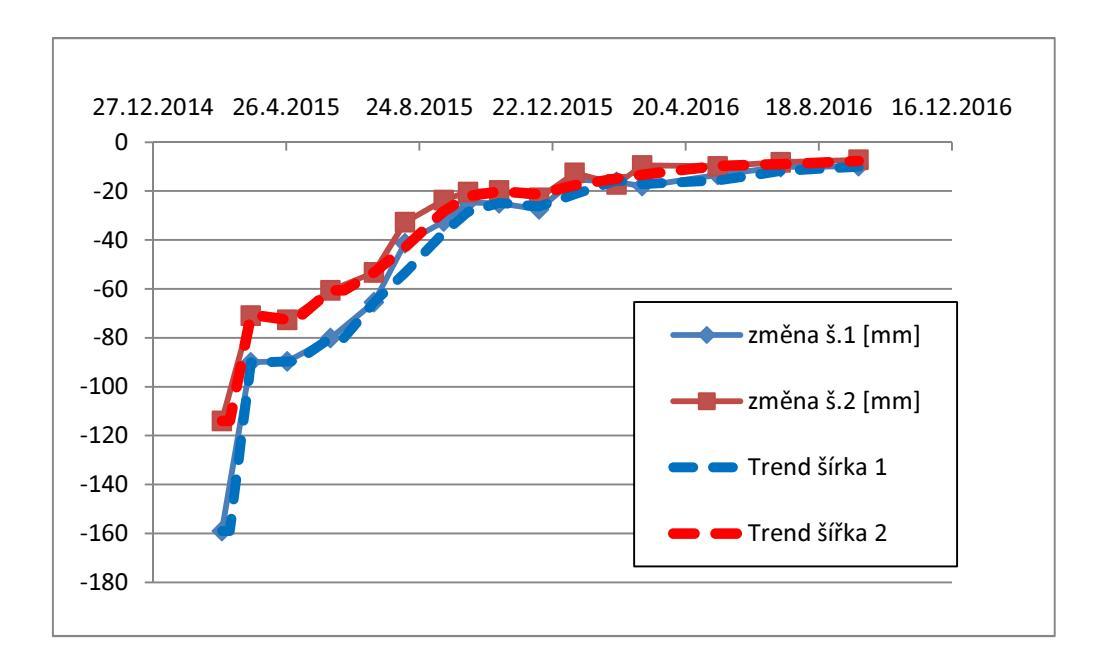
Obr. 4.47 Dynamika deformací na konvergenčním profilu č. 3 na díle V300501

Na obr. 4.47 je jako příklad rychlosti změn deformací v čase (dynamika) uveden konvergenční profil č. 3, kde za celou dobu dobývání byly naměřeny největší deformace. Konvergenční měření potvrzují trend postupného zpomalování deformací chodeb, jež odrážejí deformace ponechaných pilířů, případně okrajových bariérových pilířů. Potvrzují tak trendy
