Ústav geoniky AV ČR, v. v. i.

DÍLČÍ ZPRÁVA IV/2016 Hodnocení monitoringu napěťodeformačního stavu horninového Masívu při dobývání sloje 30 (634) v rámci zkušebního provozu dobývací metody chodba-pilíř v OPJ Dolu ČSM – Sever

OSTRAVA, ŘÍJEN 2016

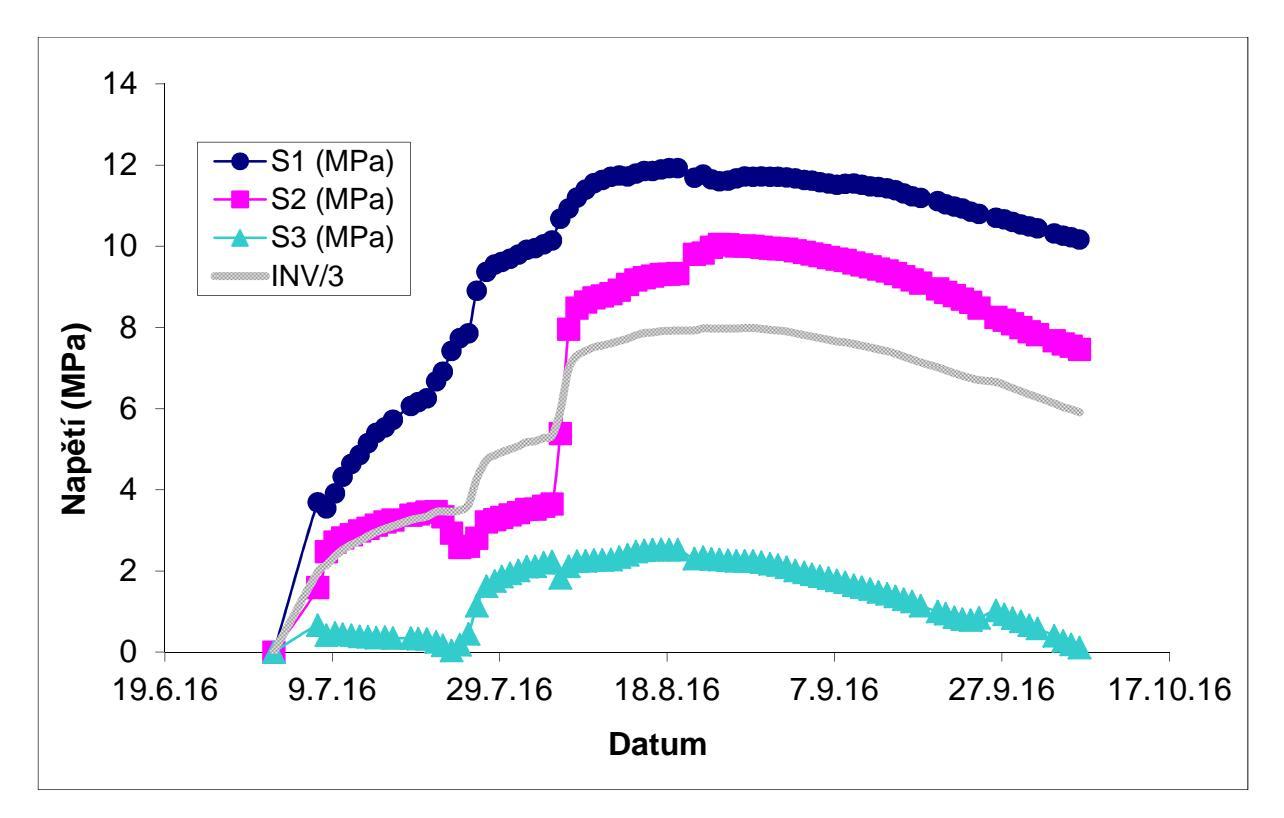
Obr. 5.4 Grafický vývoj hlavních složek tenzoru napětí na měřicí sondě IICCBM1

Od počátku sledování (instalace 29. 6. 2016) hodnoty složek napětí na sondě IICCBM1, tedy v nadloží pilíře II1, prudce vzrůstaly. K stabilizaci hodnot změn zatížení došlo až po 11.8. 2016, kdy se hodnoty maximální složky napětí S1 pohybovaly kolem 12 MPa. Tento nárůst napětí lze dobře korelovat s jednotlivými fázemi formování pilíře II1 (viz. kap. 5.2.3). Prudký nárůst změn zatížení od počátku sledování do 25.7. lze tak korelovat s vytváření druhé strany (chodba II3003) pilíře. Skokovou anomálii ve dnech 25.7 až 27.7. 2016 lze pak korelovat s dokončením třetí (chodba II300303) strany pilíře a anomálii ve dnech 5.8. až 11.8. pak s dokončením poslední strany (chodba II300304) pilíře II1. V závěrečné fázi monitoringu lze již sledovat stabilizaci hodnot zatížení resp. trendový pokles všech komponent napětí.

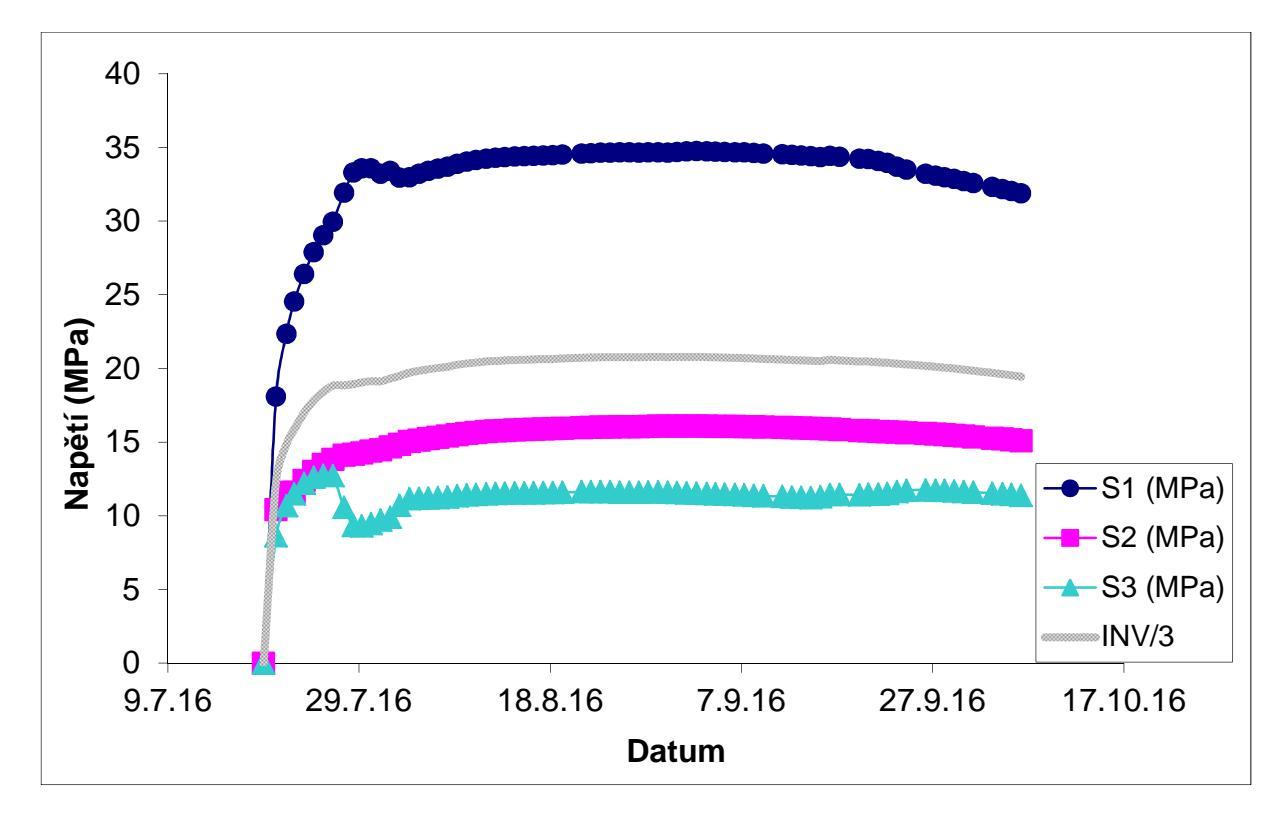
Obr. 5.5 Grafický vývoj hlavních složek tenzoru napětí na měřicí sondě IICCBM2

Od počátku sledování (instalace 19. 7. 2016) hodnoty složek napětí na sondě IICCBM2, tedy v nadloží pilíře II2 prudce vzrůstaly. K stabilizaci hodnot změny zatížení došlo až po 30.7. 2016, kdy se změna maximální složky napětí S1 pohybovaly kolem 34 MPa. Podobně i zde lze tento nárůst napětí dobře korelovat s jednotlivými fázemi formováním pilíře. Prudký nárůst změn zatížení ihned od počátku sledování lze korelovat s vytváření druhé strany (chodba II300403) pilíře, jejíž ražba započala 19.7. 2016, tedy v době instalace sondy. K stabilizaci hodnot změny zatížení dochází po 30.7. 2016, tedy těsně před zformování celého pilíře II2 doražením čtvrté strany pilíře II2 (chodba 300 404 dne 4.8. 2016). V závěrečné fázi monitoringu lze již sledovat stabilizaci hodnot zatížení resp. mírný trendový pokles všech komponent napětí.

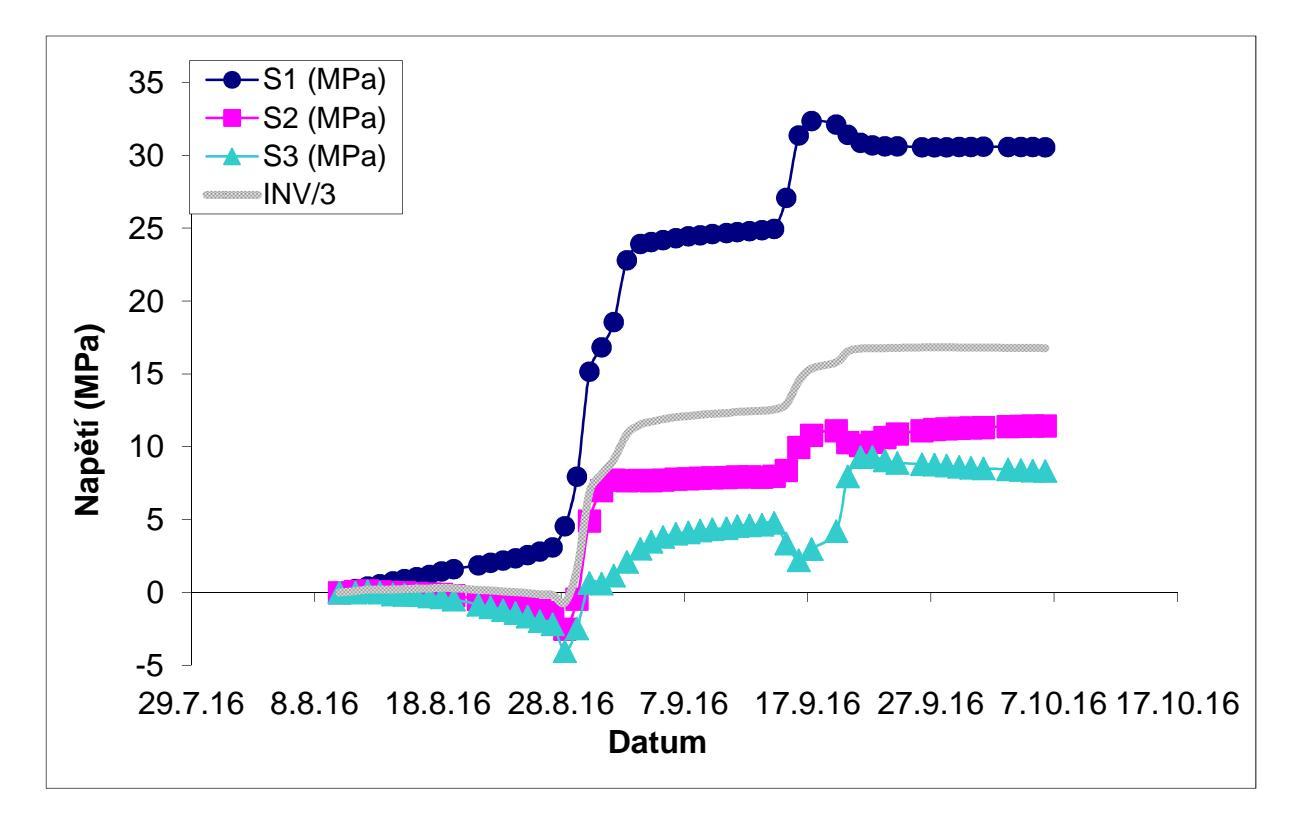
Obr. 5.6 Grafický vývoj hlavních složek tenzoru napětí na měřicí sondě IICCBM3

Od počátku sledování (instalace 3. 8. 2016) změny hodnot složek napětí na sondě IICCBM3, tedy v nadloží pilíře II3, byly minimální. K prvnímu prudkému nárůstu napětí dochází v období 28.8. až 2.9. 2016, kdy se změna maximální složky napětí S1 zvýšila až na 24 MPa. Tento prudký nárůst lze zřetelně korelovat s ražbou třetí strany pilíře (chodba II300503), když chodba byla doražena dne 1.9. 2016. Dvě strany pilíře (chodba II3005 a II3004) byly v té době vyraženy částečně. K druhému prudkému nárůstu dochází v období 14.9. až 17.9., kdy se změna maximální složky napětí S1 zvýšila až na maximální hodnotu 32 MPa. Tento prudký nárůst lze zřetelně korelovat s dokončením západní strany pilíře (chodba II3003) a započetím ražby poslední strany pilíře (chodba II300504) dne 17.9. 2016. K stabilizaci hodnot změny zatížení dochází po 20.9. 2016, tedy těsně před zformování celého pilíře II3 doražením čtvrté strany pilíře (chodba 300 504 dne 21.9. 2016). V závěrečné fázi monitoringu lze již sledovat stabilizaci hodnot zatížení resp. mírný trendový pokles komponent napětí.

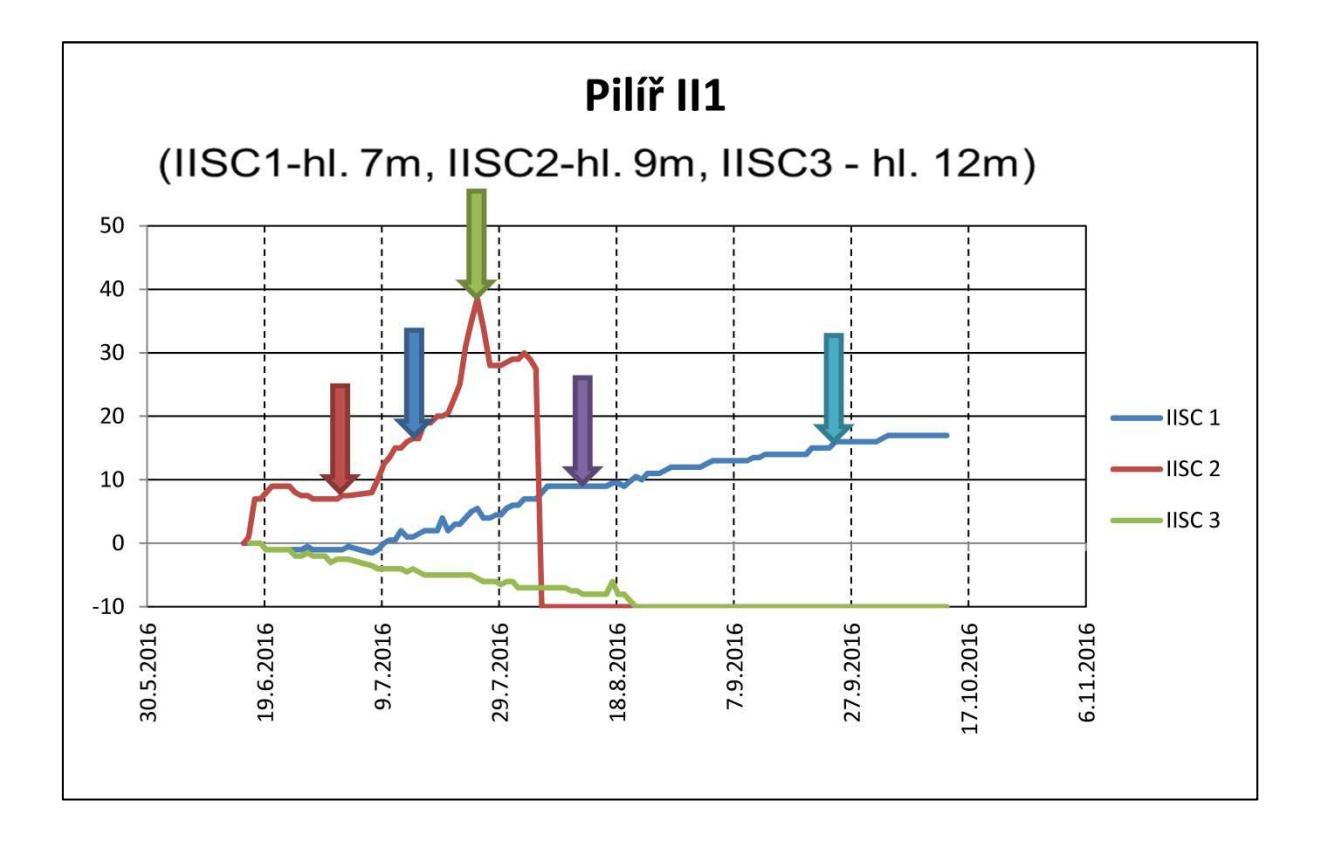
Obr. 5.8 Vývoj napětí na zátěžových buňkách IISC1-3 instalovaných ve sloji v monitorovaném pilíři II1 v lokalitě B.

Jak již bylo uvedeno výše, byly v rámci monitorovaného pilíře II1 instalovány tři zátěžové buňky IISC1-IISC3. Z prezentovaného grafu na obr. 5.8 je zřejmé, že u zátěžové buňky IISC 3, která byla instalována v hloubce 12 m od hrany pilíře, nedošlo po celou dobu observace k aktivizaci zatížení buňky. Příčinou je pravděpodobně porušení uhelné hmoty v místě instalace buňky. Na zátěžové buňce IISC2, instalované v hloubce 9 m, začalo napětí narůstat prakticky ihned po instalaci a posléze oscilovalo kolem 10 MPa. Od 7.7. 2016 byl zaznamenán prudký nárůst hodnot zatížení až na maximální hodnotu 39 MPa (25.7. 2016), což lze korelovat s vytváření druhé (chodba II3003) a třetí (chodba II300303) strany pilíře II1 (druhá a třetí fáze formování pilíře II1). Posléze dochází k prudkému poklesu zatížení buňky a

od 5.8., tedy v době kdy byla již částečně vytvořena poslední strana pilíře (chodba II300304), je buňka bez zatížení (klesá na 0 MPa). V této fázi došlo pravděpodobně k porušení uhelné hmoty v okolí instalované zátěžové buňky. Na zátěžové buňce IISC1, instalované v hloubce 7 m, napětí postupně narůstalo bez zřetelných anomálií až na hodnotu kolem 16 MPa na konci sledovaného období (9-/2016).

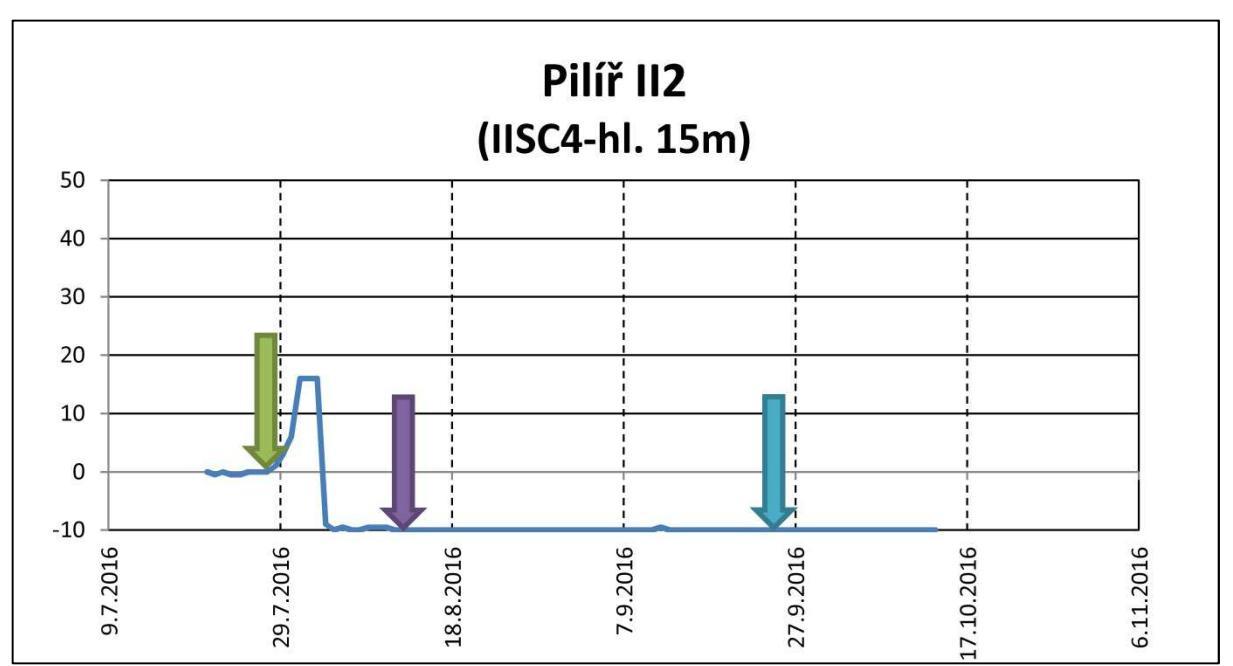
Obr. 5.9 Vývoj napětí na zátěžové buňce IISC4 instalované ve sloji v monitorovaném pilíři II2 v lokalitě B.

V rámci monitorovaného pilíře II2 byla instalována jedna zátěžová buňka IICS4. Z prezentovaného grafu na obr. 5.9 je zřejmé, že po instalaci zátěžové buňky IISC 4 byly změny v zatížení buňky minimální. Počínaje dnem 28.7. však hodnoty začaly prudce stoupat až na maximální hodnotu 16 MPa dne 2.8. 2016. Posléze dochází k prudkému poklesu a od 3.8. je zátěžová buňka prakticky bez zatížení. Podobně jako v případě pilíře II1, i zde lze prudký nárůst zatížení korelovat s vytvořením druhé strany (chodba II 300403) a třetí strany pilíře II2 (chodba II3004). I zde dochází k deaktivizaci zatížení buňky v době, kdy byla již částečně vytvořena poslední strana (chodba II300404) monitorovaného pilíře II2.

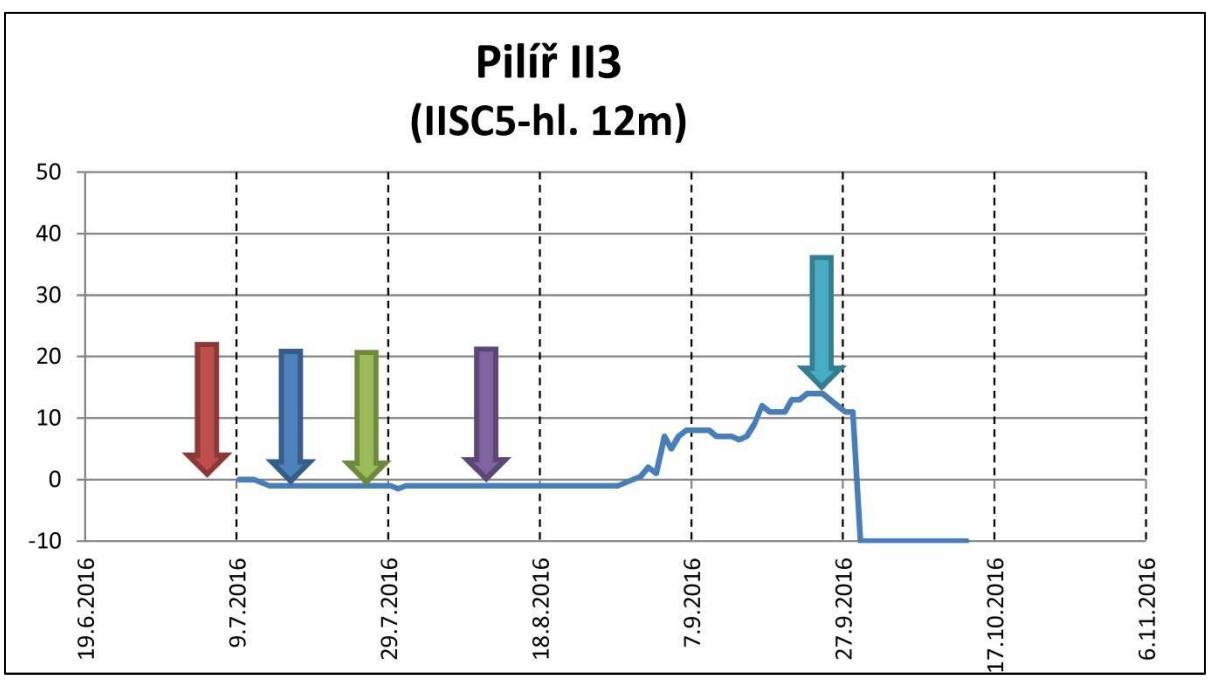
Obr. 5.10 Vývoj napětí na zátěžové buňce IISC5 instalované ve sloji v monitorovaném pilíři II3 v lokalitě B.

V rámci monitorovaného pilíře II3 byla instalována jedna zátěžová buňka IICS5. Z prezentovaného grafu na obr. 5.10 je zřejmé, že po instalaci zátěžové buňky IISC5 (9.7. 2016) byly změny v zatížení buňky poměrně dlouhou dobu minimální. Až od 1.9. začíná zatížení buňky postupně vzrůstat až na maximální hodnotu 14 MPa dne 24.9. 2016 a od 29.9. je zátěžová buňka prakticky bez zatížení. Prudký nárůst zatížení lze korelovat s vytvořením třetí strany (chodba II300503), i když první (chodba II3005) a druhá strana pilíře II2 (chodba II3004) jsou v této době vyraženy jen částečně. K deaktivizaci zatížení buňky zde došlo v době, kdy byl monitorovaný pilíř II3 již dokončen.

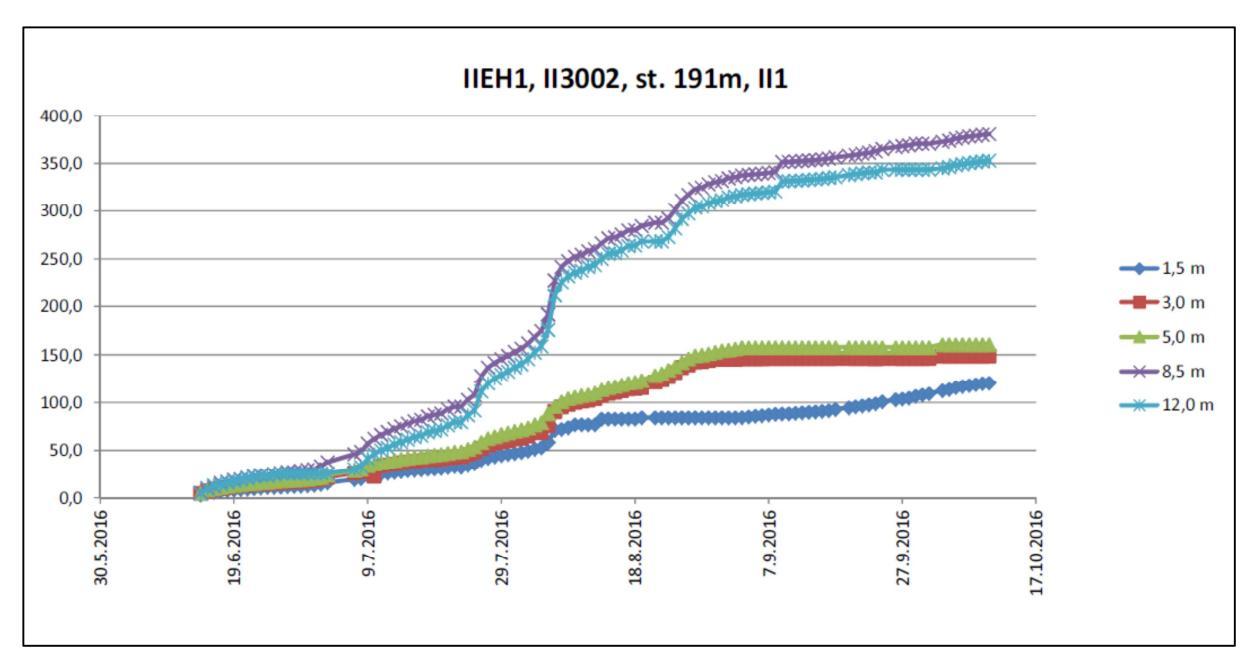
Obr. 5.13 Graf rozvolnění uhelného pilíře – extenzometr IIEh1

Kotvy v úrovních 8,5 a 12 m extenzometru IIEh1 (obr. 5.13) byly při instalaci patrně zaměněny kotvené úrovně, případně došlo k proklouznutí dané kotvičky ve vrtu. Navíc došlo k zaseknutí v kotvených polohách 3 a 5 metrů. K odstranění tohoto stavu nepomohla ani následná rekalibrace dne 1.10. 2016.

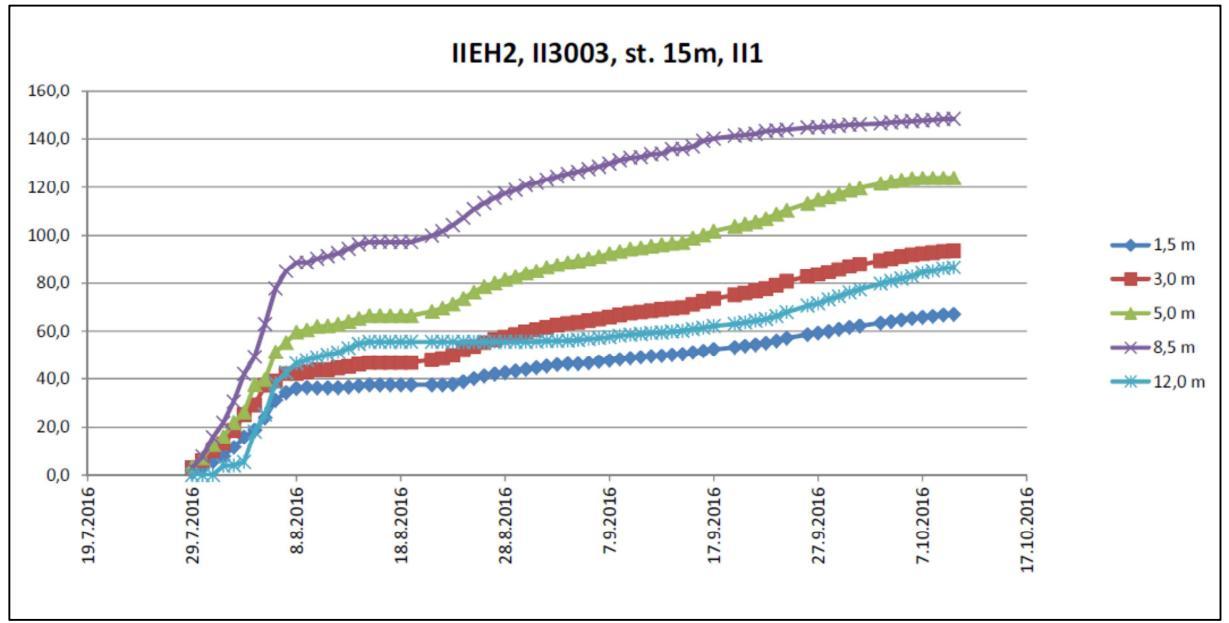
Obr. 5.14 *Graf rozvolnění uhelného pilíře – extenzometr IIEh2.*

Z grafu pro extenzometr IIEh2 je patrné (obr. 5.14), že byly při instalaci patrně zaměněny kotvené úrovně, případně došlo k proklouznutí dané kotvičky ve vrtu.

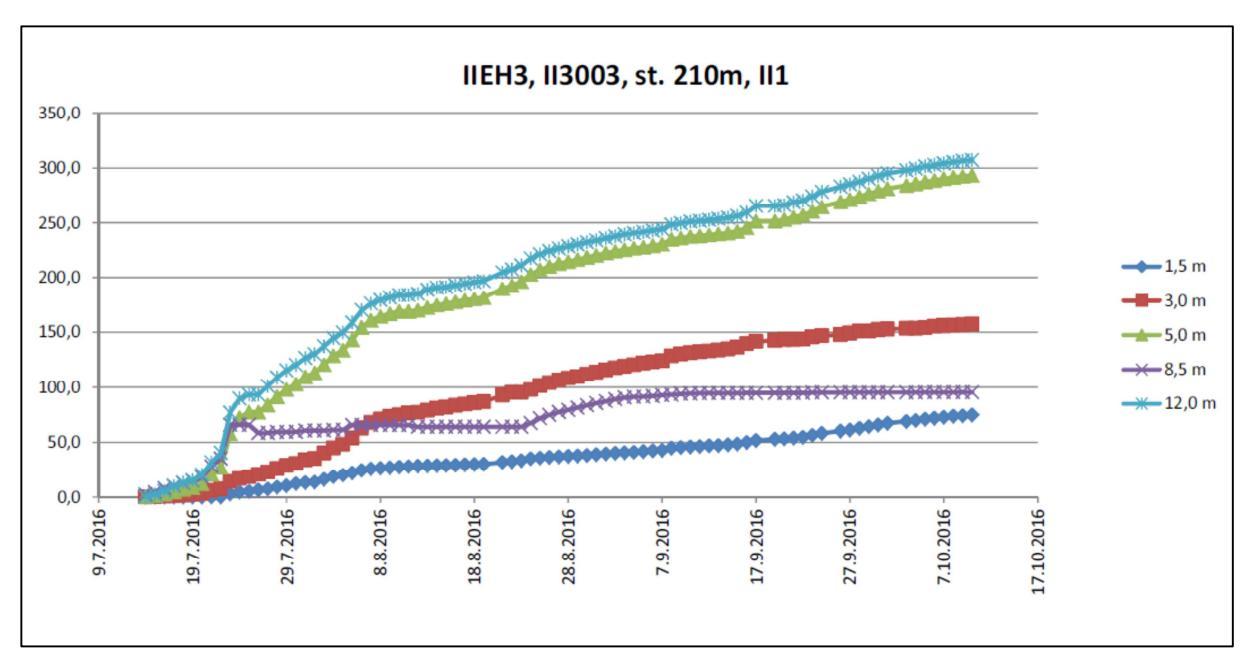
Obr. 5.15 Graf rozvolnění uhelného pilíře – extenzometr IIEh3.

Z grafu pro extenzometr IIEh3 je patrné (obr. 5.15), že byly při instalaci patrně zaměněny kotvené úrovně, případně došlo k proklouznutí dané kotvičky ve vrtu. Navíc došlo k zaseknutí v kotvené poloze 8,5 metrů.

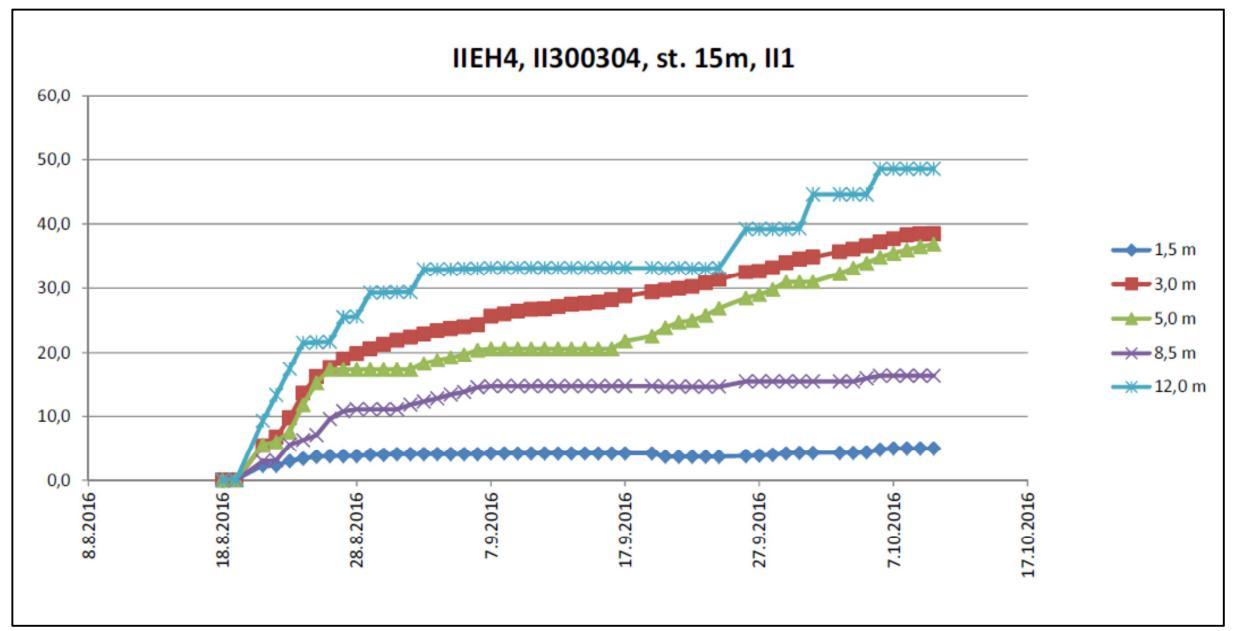
Obr. 5.16 *Graf rozvolnění uhelného pilíře – extenzometr IIEh4.*

Z grafu pro extenzometr IIEh4 je patrné (obr. 5.16), že byly při instalaci zaměněny kotvené úrovně. Navíc došlo několikrát k zaseknutí v kotvené poloze 12 metrů.

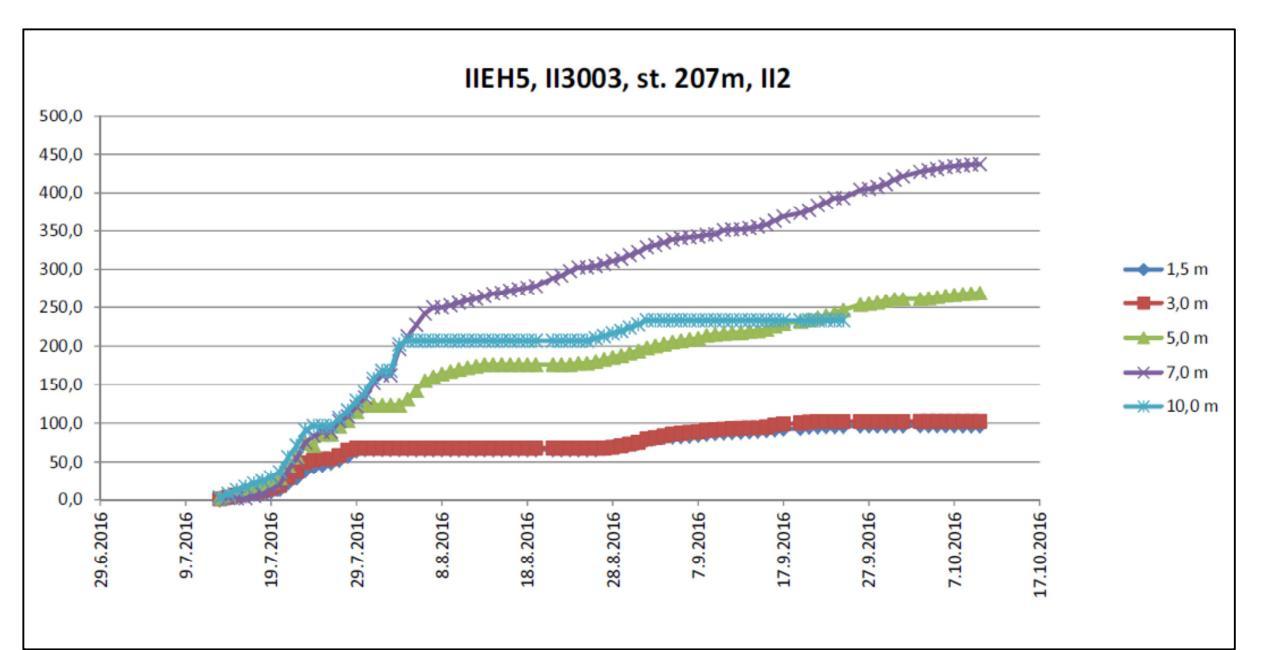
Obr. 5.17 Graf rozvolnění uhelného pilíře – extenzometr IIEh5.

Na obr. 5.17 je znázorněn průběh rozvolnění uhelného pilíře zachyceném extenzometrem IIEh5. Vyjma kotvené polohy v 10 m extenzometr vykazuje relevantní hodnoty. Díky nevhodné úpravě kotvených lanek při instalaci, jejich zkrácením, však kotvená poloha 10 m již není funkční a dle nových informací od 20.10. 2016 ze stejné důvodu není funkční i kotvená poloha 7 m.

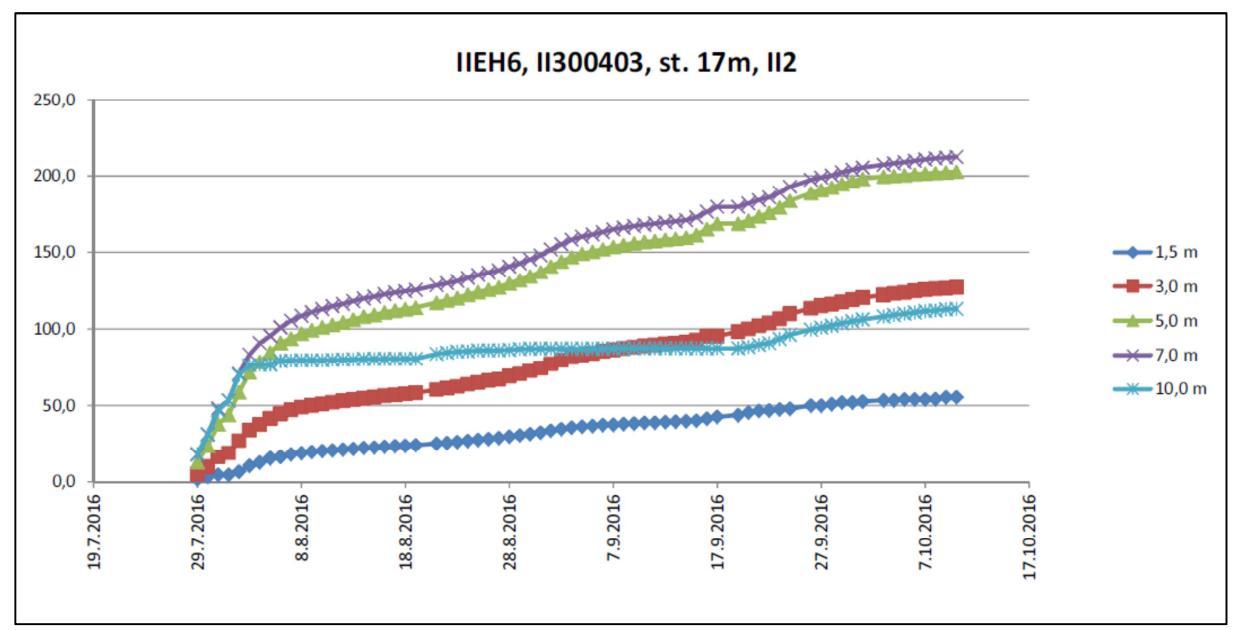
Obr. 5.18 *Graf rozvolnění uhelného pilíře – extenzometr IIEh6.*

Z grafu pro extenzometr IIEh6 je patrné (obr. 5.18), že byly při instalaci patrně zaměněny kotvené úrovně, případně došlo k proklouznutí dané kotvičky ve vrtu. Navíc došlo k zaseknutí v kotvené poloze 10 metrů.

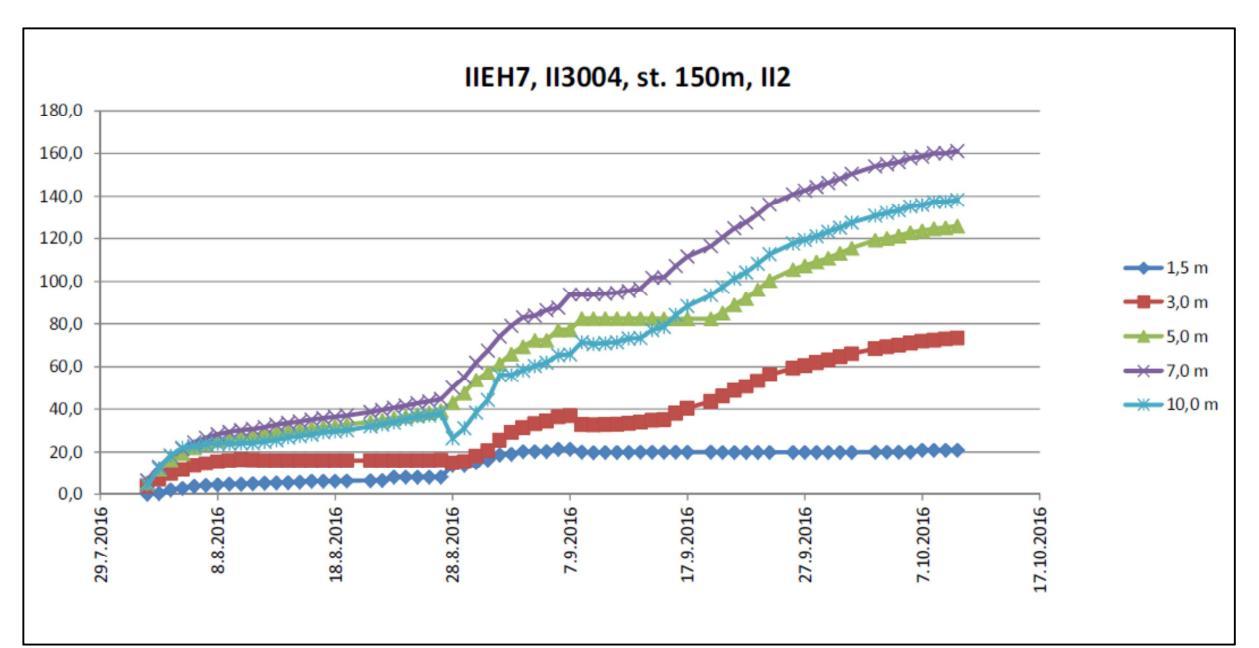
Obr. 5.19 *Graf rozvolnění uhelného pilíře – extenzometr IIEh7.*

Z grafu pro extenzometr IIEh6 je patrné (obr. 5.19), že byly při instalaci patrně zaměněny kotvené úrovně, případně došlo k proklouznutí dané kotvičky ve vrtu, což by mohla indikovat skoková změna na kotvené poloze 10 metrů.

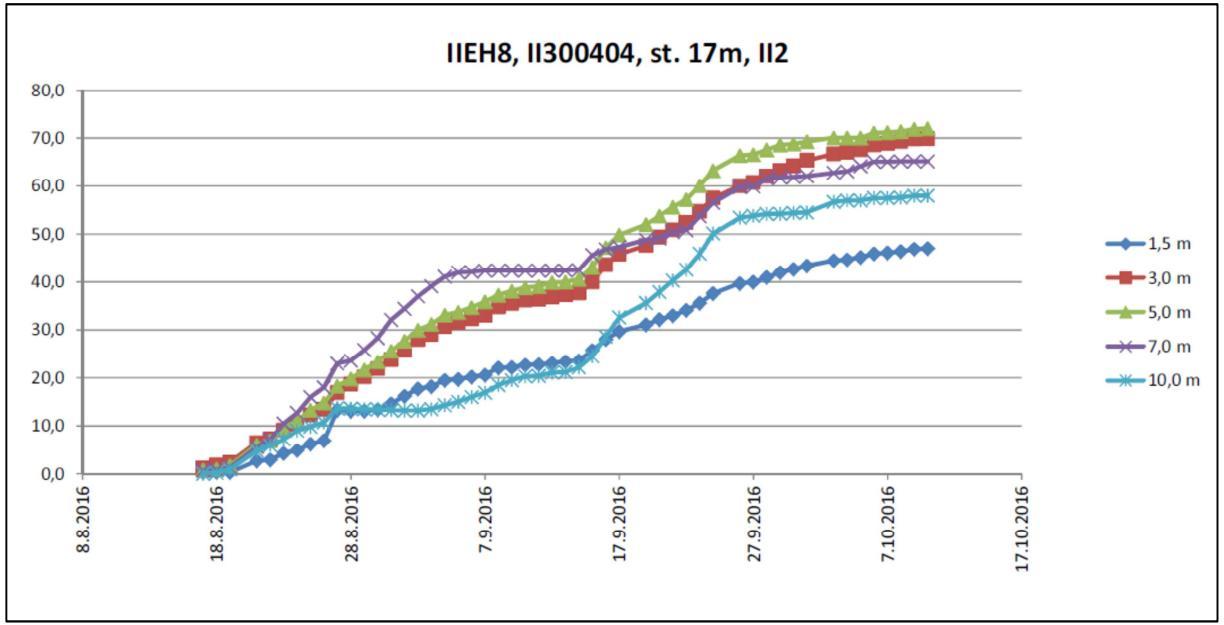
Obr. 5.20 Graf rozvolnění uhelného pilíře – extenzometr IIEh8.

Z grafu pro extenzometr IIEh8 je patrné (obr. 5.20), že byly při instalaci zaměněny kotvené úrovně. Navíc došlo k zaseknutí v kotvené poloze 7 metrů.

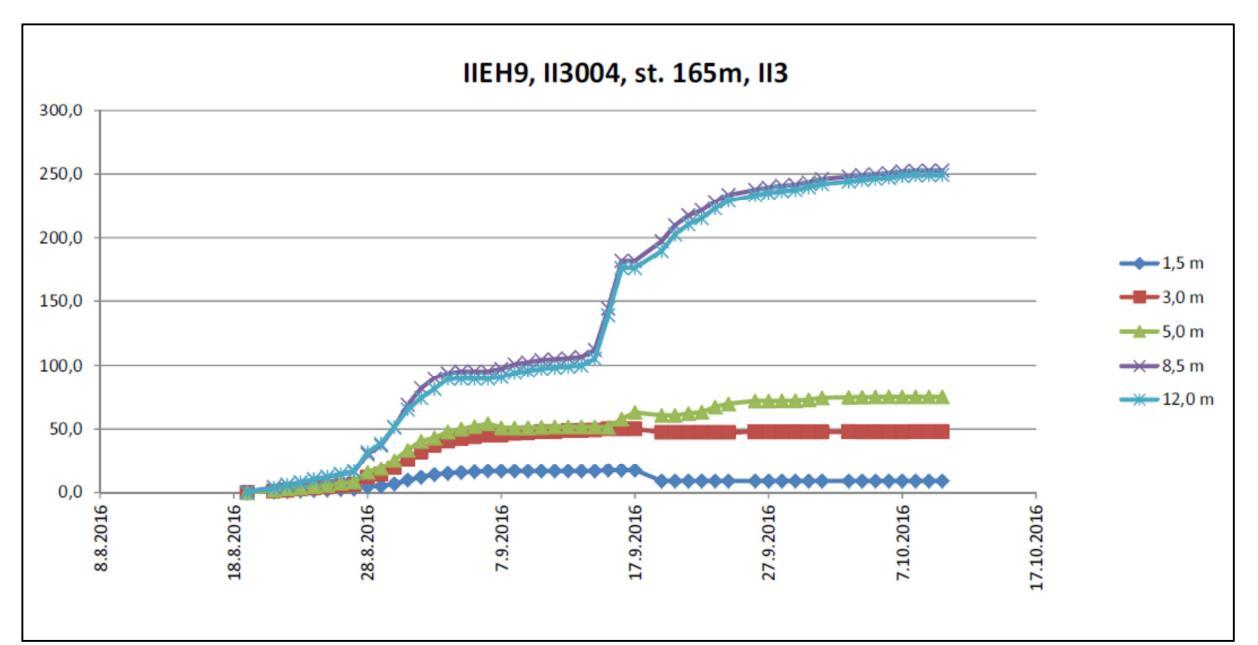
Obr. 5.21 Graf rozvolnění uhelného pilíře – extenzometr IIEh9.

Z grafu pro extenzometr IIEh9 je patrné (obr. 5.21), že u kotvené polohy 12 m patrně došlo k proklouznutí kotvičky ve vrtu.

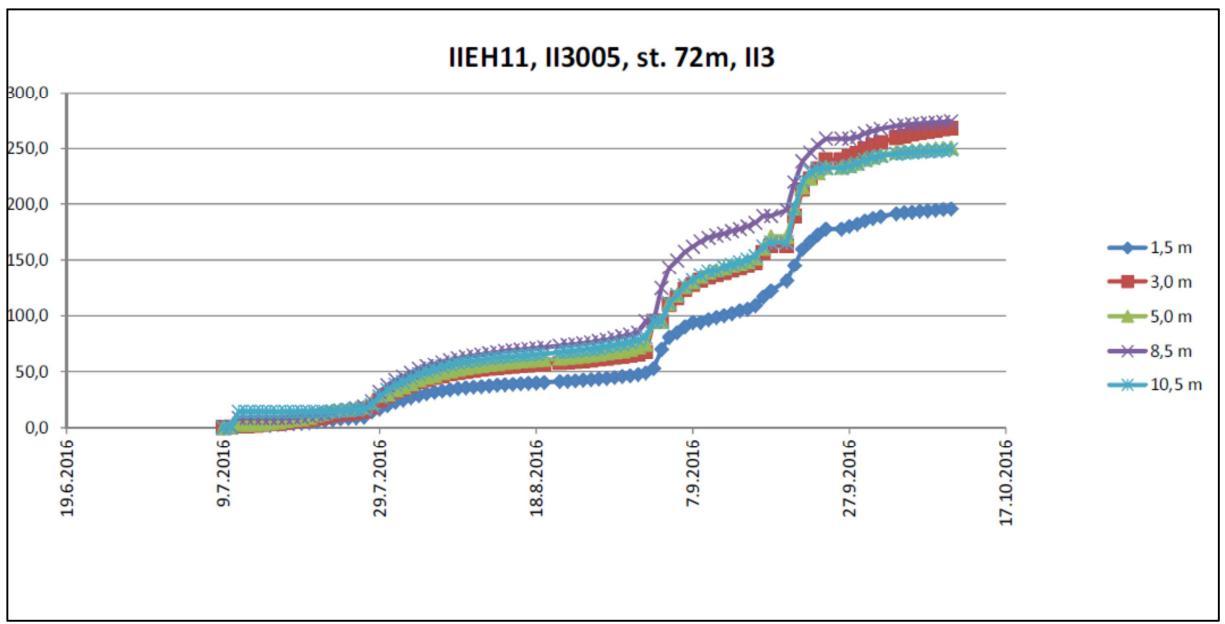
Obr. 5.23 *Graf rozvolnění uhelného pilíře – extenzometr IIEh11.*

Z grafu pro extenzometr IIEh11 je patrné (obr. 5.23), že pravděpodobně došlo k proklouznutí dané kotvičky ve vrtu.

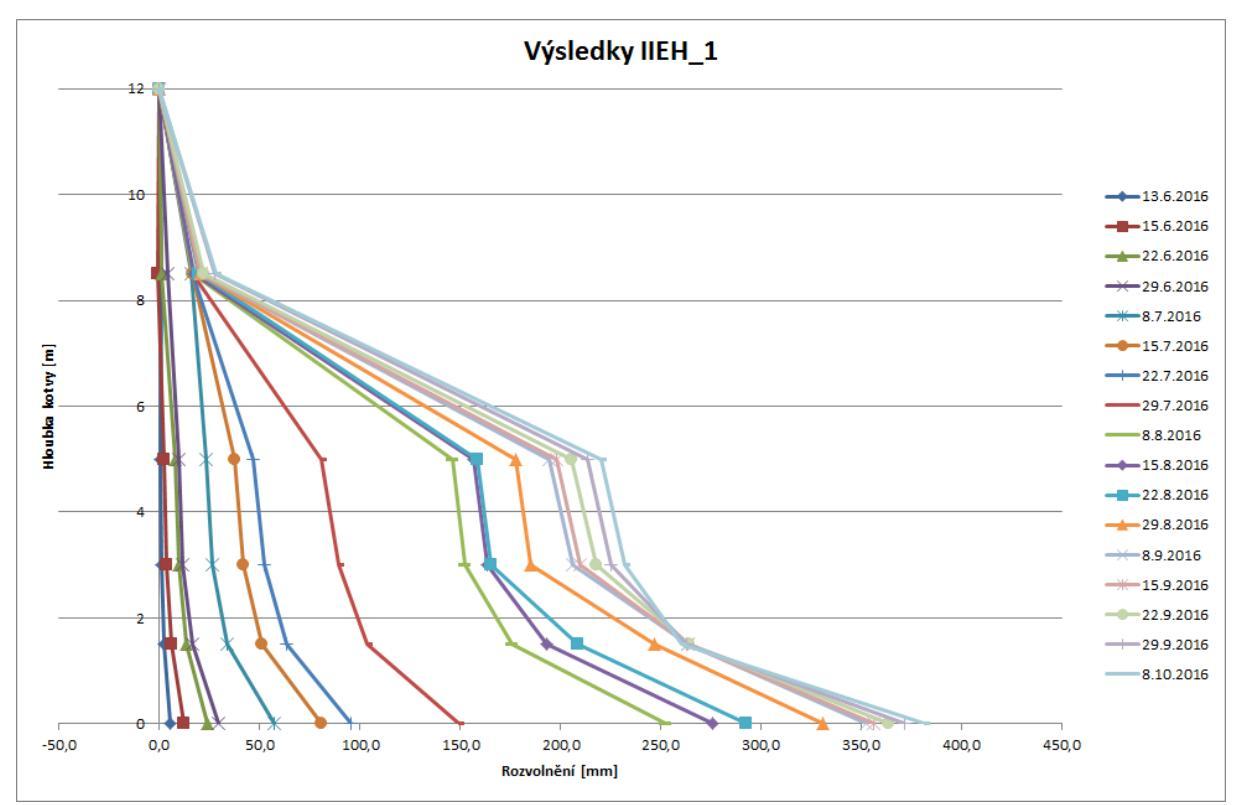
Obr. 5.25 Graf rozvolnění uhelného pilíře x hloubka kotvy – extenzometr IIEh1.

U extenzometru IIEh1 jsou z důvodu nekorektní instalace, případně prokluzu kotvičky ve vrtu, kotvené úrovně v pořadí 1-2-3-5-4 namísto 1-2-3-4-5, proto došlo k úpravě hodnot a následně změnám v grafu. Jak je z obr. 5.25 patrné, celkové rozvolnění v místě IIEh1 na konci monitorovaného období (09/2016) činí 380mm.

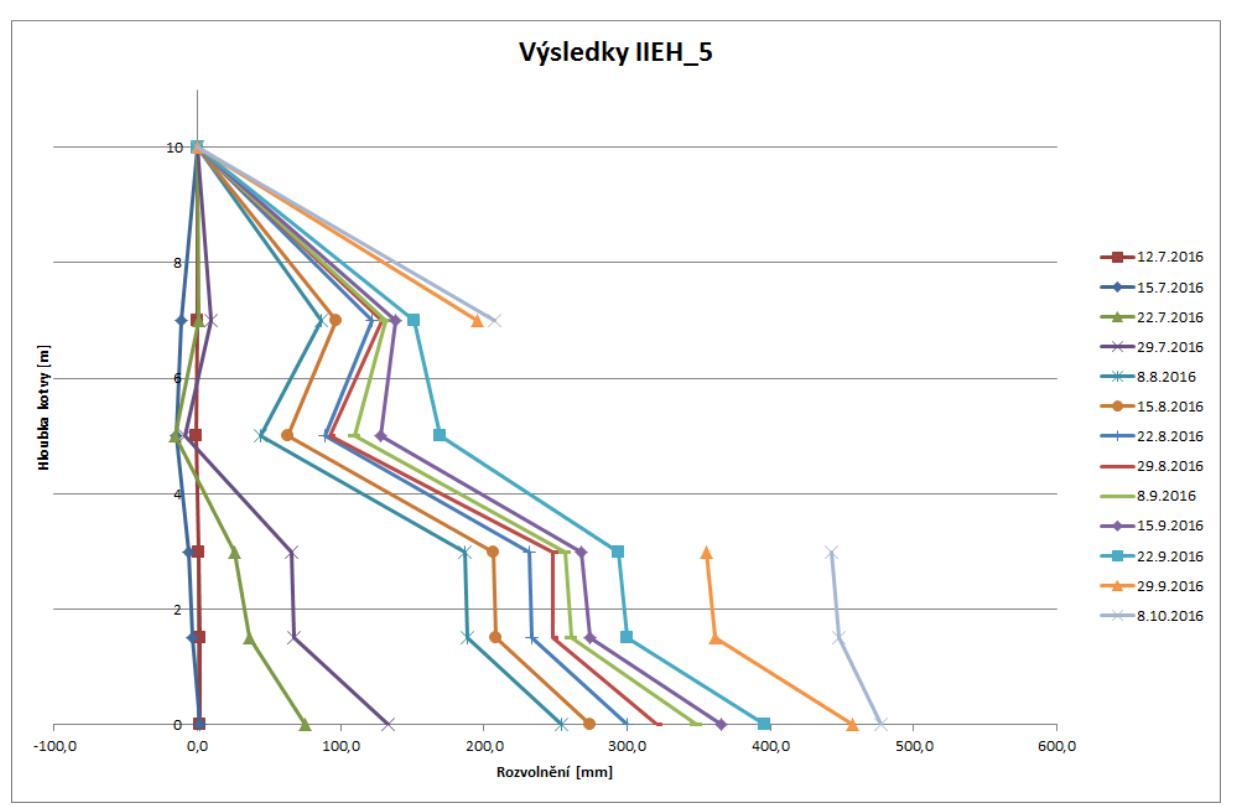
Obr. 5.29 Graf rozvolnění uhelného pilíře x hloubka kotvy – extenzometr IIEh5.

U extenzometru IIEh5 jsou z důvodu nekorektní instalace, případně prokluzu kotvičky ve vrtu, kotvené úrovně v pořadí 1-2-4-5-3 namísto 1-2-3-4-5, proto došlo k úpravě hodnot a následně změnám v grafu. Jak je z obr. 5.29 patrné, celkové rozvolnění v místě IIEh5 na konci monitorovaného období (09/2016) činí 393mm. Díky nevhodné úpravě kotvených lanek při instalaci, jejich zkrácením, však jedna kotvená poloha již není funkční (viz přerušení grafu).

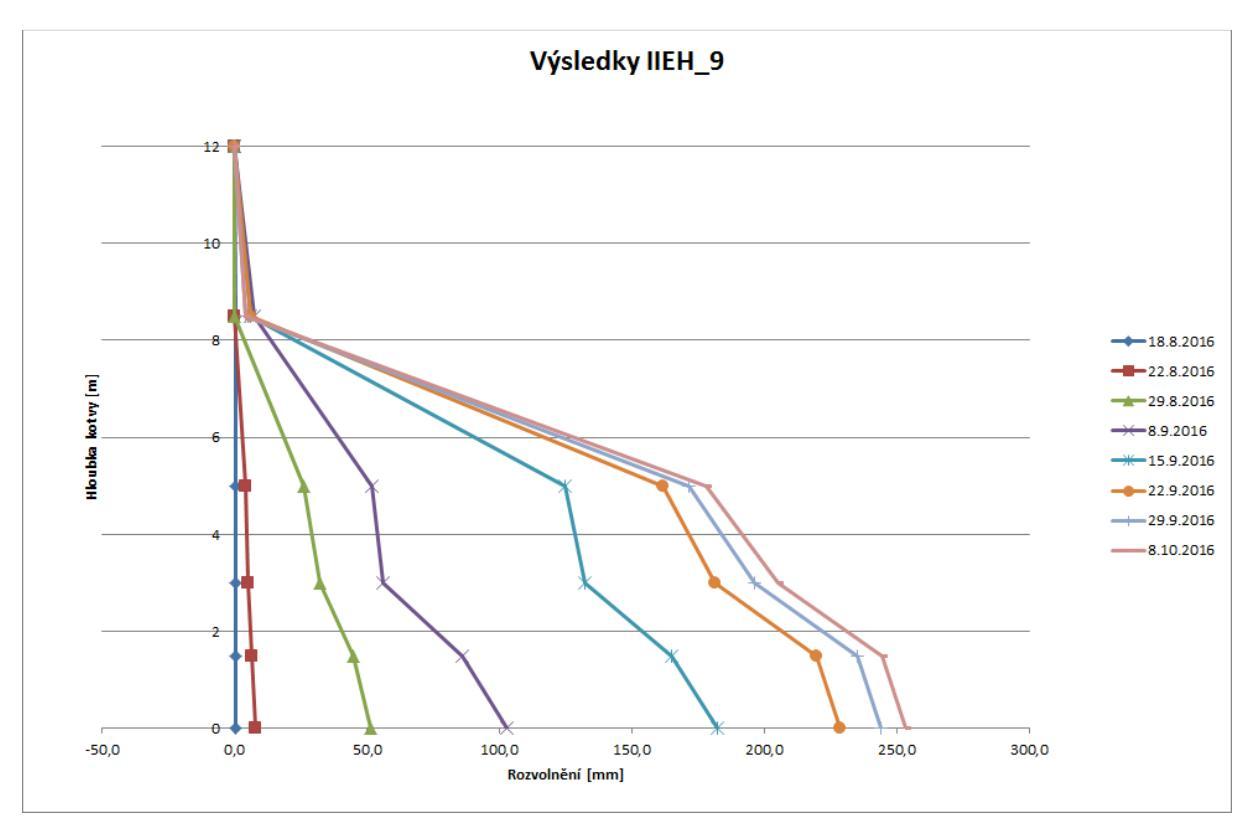
Obr. 5.33 *Graf rozvolnění uhelného pilíře x hloubka kotvy – extenzometr IIEh9.*

U extenzometru IIEh9 jsou z důvodu nekorektní instalace, případně prokluzu kotvičky ve vrtu, kotvené úrovně v pořadí 1-2-3-5-4 namísto 1-2-3-4-5, proto došlo k úpravě hodnot a následně změnám v grafu. Jak je z obr. 5.33 patrné, celkové rozvolnění v místě IIEh9 na konci monitorovaného období (09/2016) činí 253 mm.

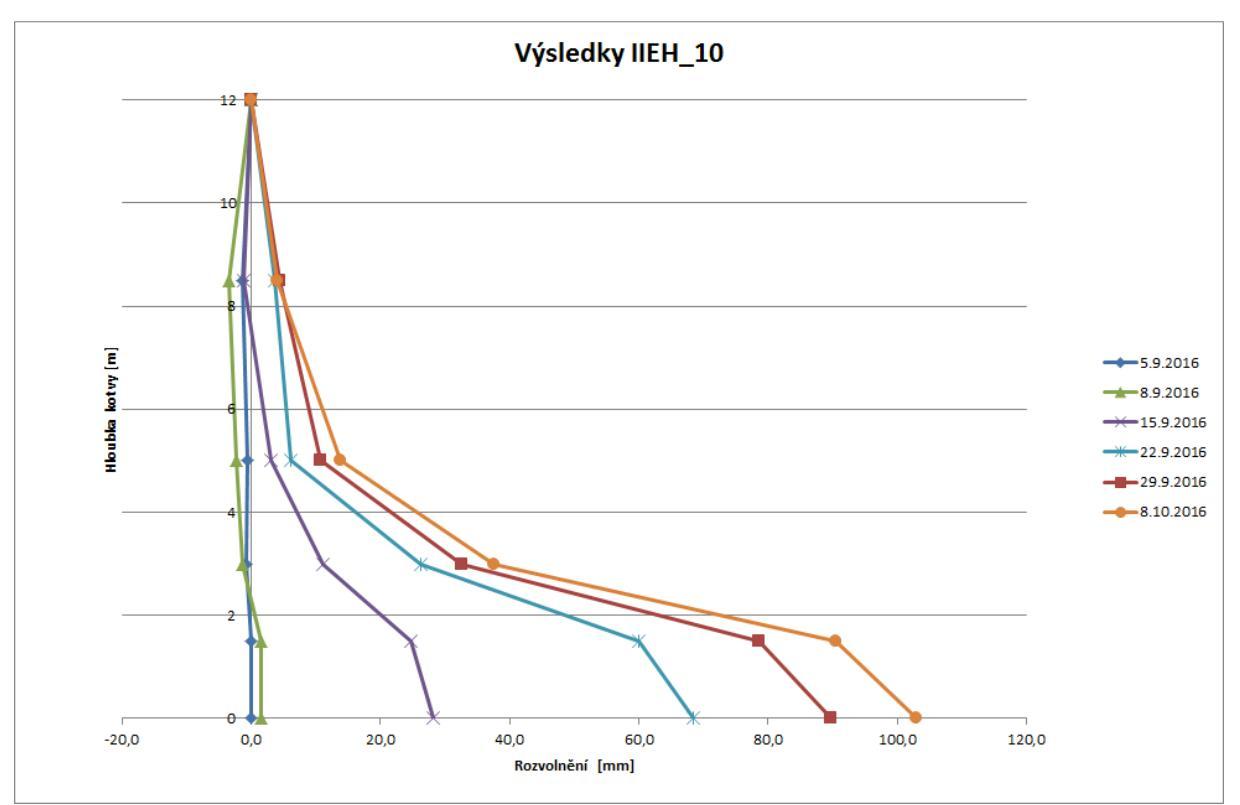
Obr. 5.34 Graf rozvolnění uhelného pilíře x hloubka kotvy – extenzometr IIEh10.

Jak je z obr. 5.34 patrné, celkové rozvolnění v místě IIEh10 na konci monitorovaného období (09/2016) činí 104 mm. V tomto případě byly původní hodnoty korektní a pořadí kotvených úrovní bylo zachováno.

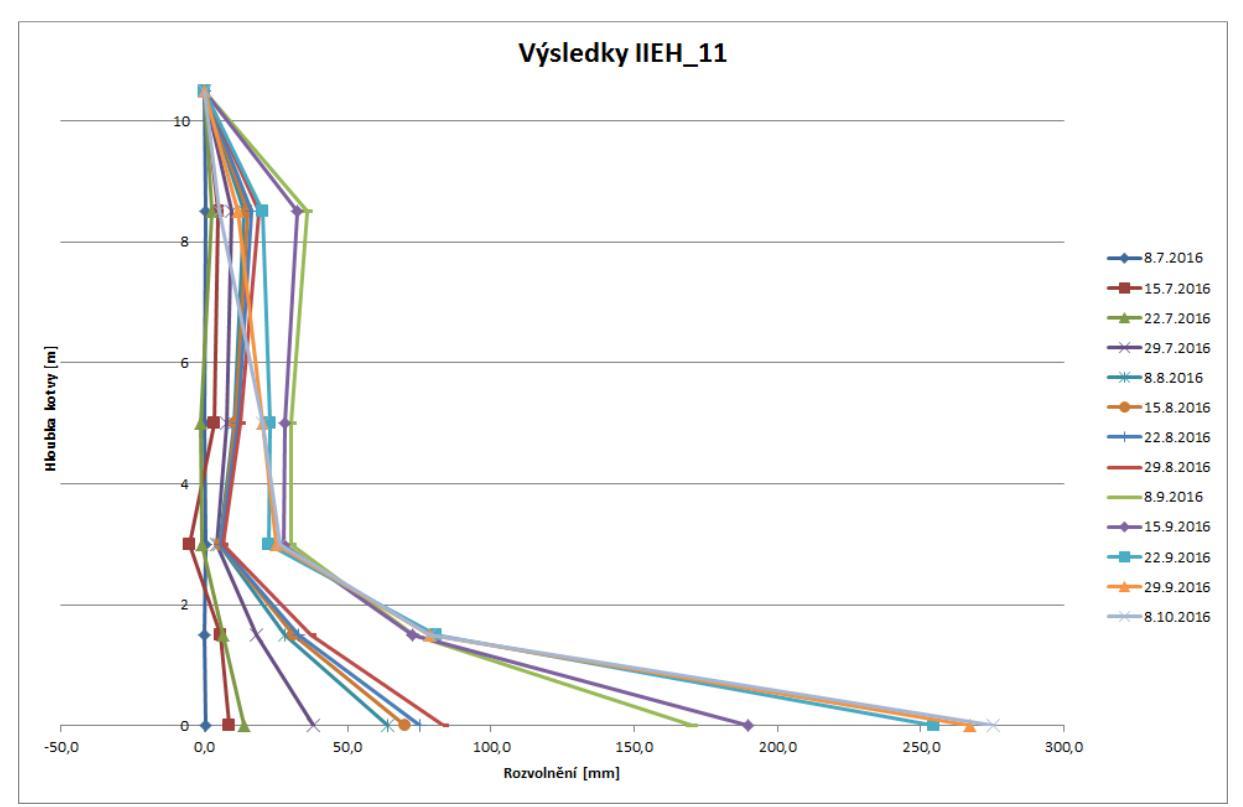
Obr. 5.35 Graf rozvolnění uhelného pilíře x hloubka kotvy – extenzometr IIEh11.

Jak je z obr. 5.35 patrné, celkové rozvolnění v místě IIEh11 na konci monitorovaného období (09/2016) činí 274 mm. I zde byly původní hodnoty upraveny a korigováno pořadí kotvených úrovní.

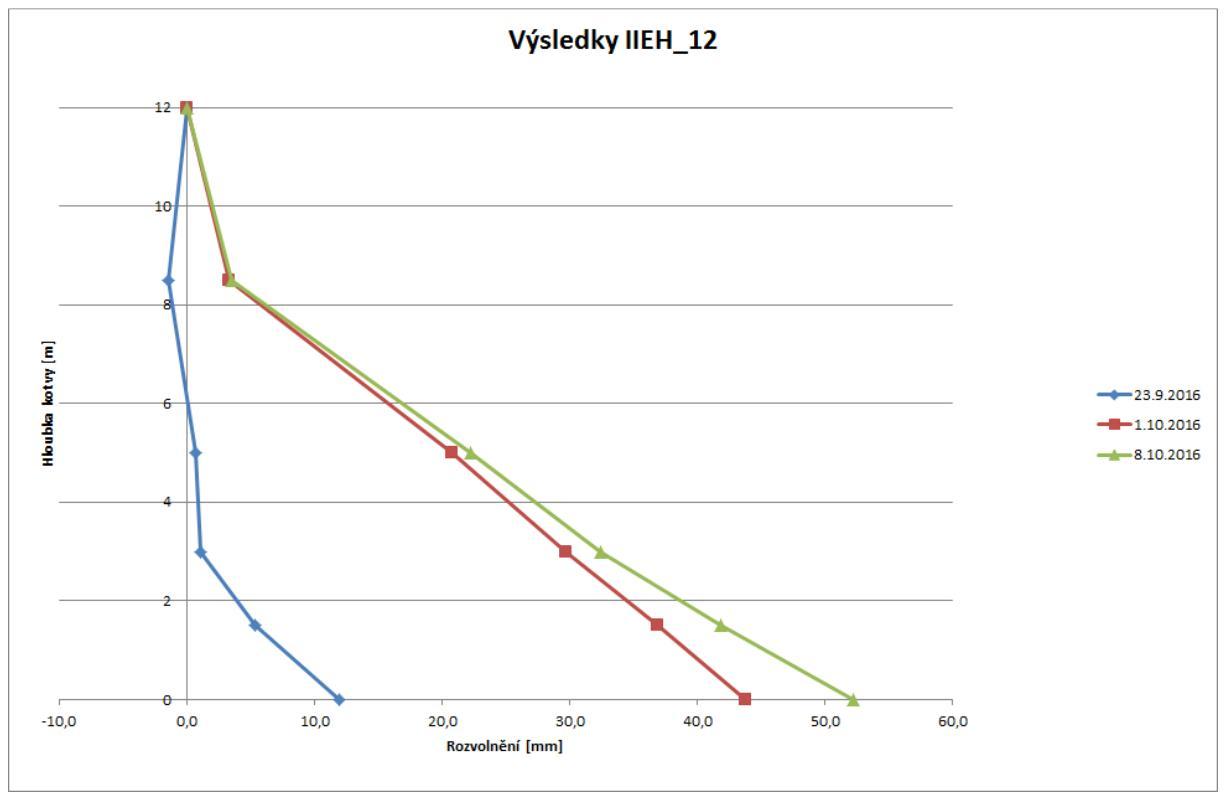
Obr. 5.36 *Graf rozvolnění uhelného pilíře x hloubka kotvy – extenzometr IIEh12.*

Jak je z obr. 5.36 patrné, celkové rozvolnění v místě IIEh12 na konci monitorovaného období (09/2016) činí 53 mm. V tomto případě byly původní hodnoty korektní a pořadí kotvených úrovní bylo zachováno.
