Ústav geoniky AV ČR, v. v. i.

DÍLČÍ ZPRÁVA IV/2016 Hodnocení monitoringu napěťodeformačního stavu horninového Masívu při dobývání sloje 30 (634) v rámci zkušebního provozu dobývací metody chodba-pilíř v OPJ Dolu ČSM – Sever

OSTRAVA, ŘÍJEN 2016

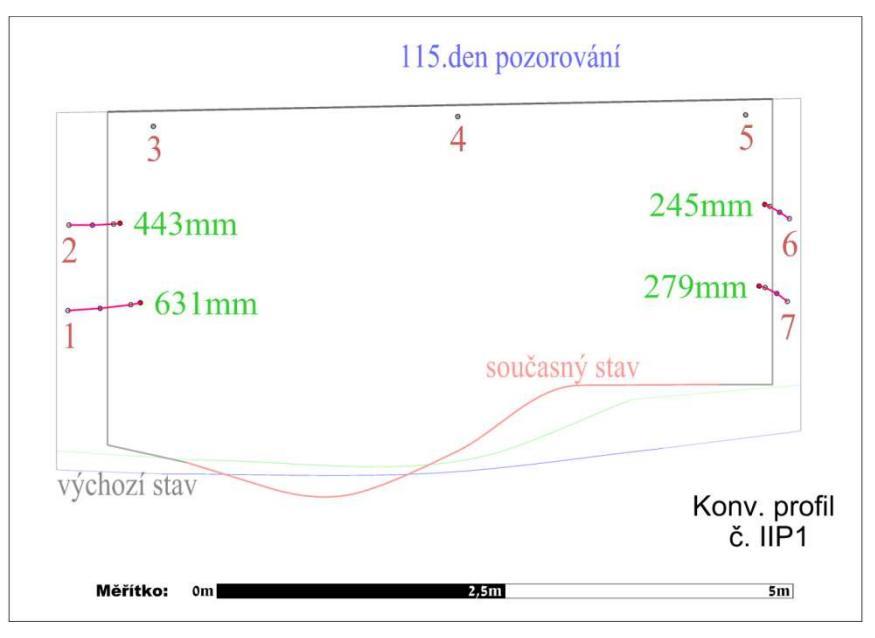
Obr. 5.38 Sledování pohybů bodů na konvergenčním profilu č. IIP1 na díle II3002, st. 192 m

Konvergenční profil č. IIP1 je stabilizován na chodbě II3002 ve staničení 192 m. Deformace profilu jsou nerovnoměrné, když až dvakrát větší deformace byly zaznamenány na levé straně chodby, tj. ze strany monitorovaného pilíře II1. Za celou dobu sledování (téměř 4. měsíce) dosáhla maximální změna 631 mm. Jedná se o maximální deformaci zaznamenanou v lokalitě B. Tyto velké změny poměrně dobře korelují s vyššími hodnotami na horizontálním extenzometru IIEh1, když celkové rozvolnění na IIEh1 činilo na konci sledovaného období (9/2016) 380 mm.

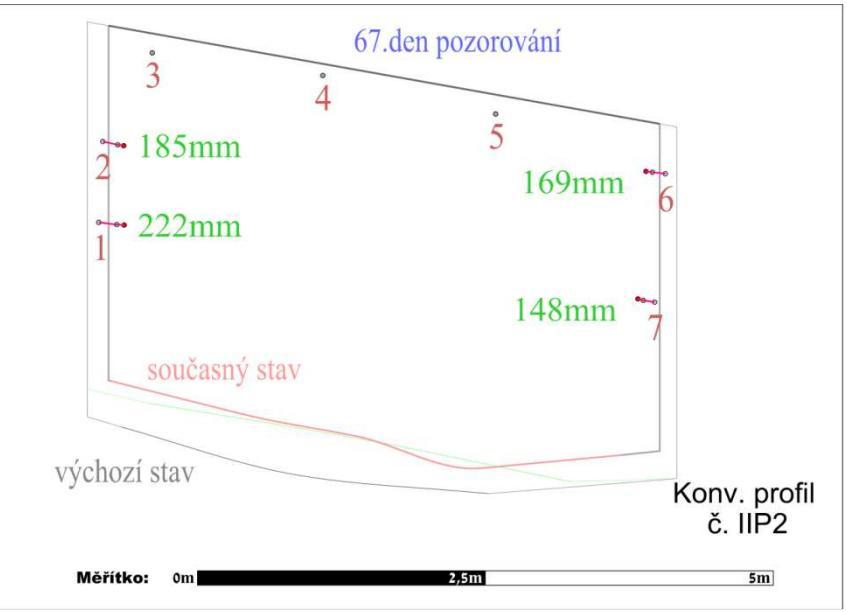
Obr. 5.39 Sledování pohybů bodů na konvergenčním profilu č. IIP2 na díle V300303, st. 16 m

Konvergenční profil č. IIP2 je stabilizován na chodbě II300303 ve staničení 16 m. Deformace profilu jsou poměrně rovnoměrné. Za celou dobu sledování (cca 2. měsíce) dosáhla maximální změna 222 mm.

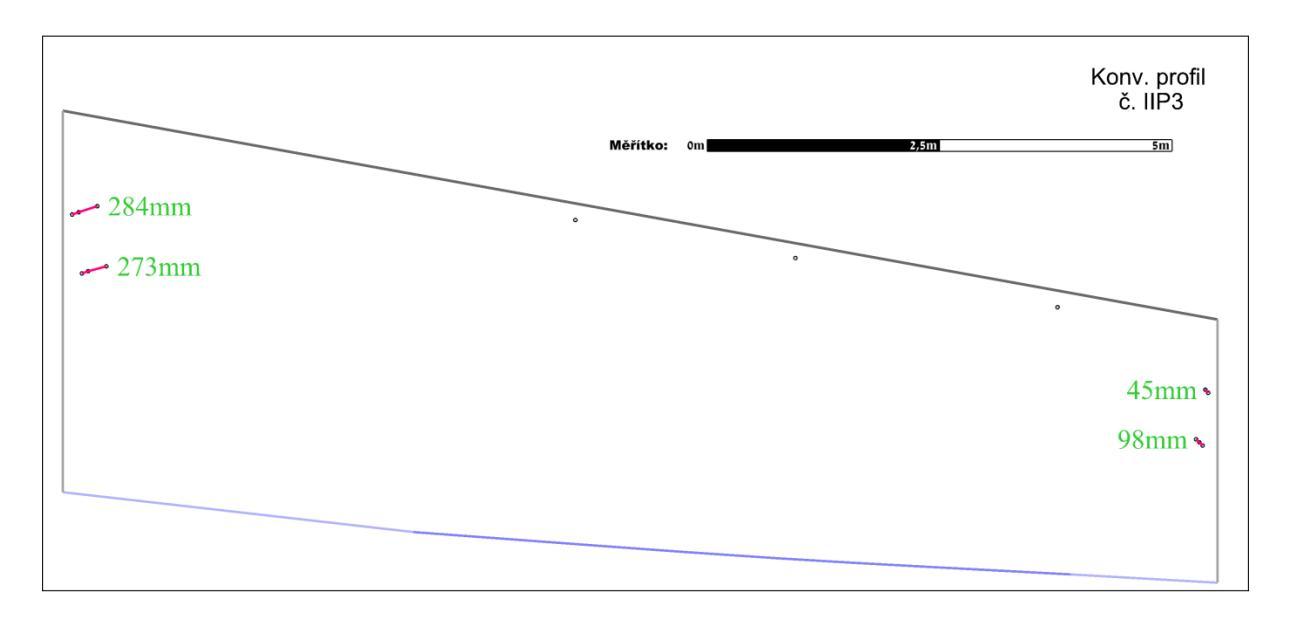
Obr. 5.40 *Sledování pohybů bodů na konvergenčním profilu č.IIP3 na kříži děl II3003xII300403*

Konvergenční profil č. IIP3 je stabilizován na kříži děl II3003xII300403. Deformace profilu jsou nerovnoměrné, když až dvakrát větší deformace byly zaznamenány v horní části kříže. Za celou dobu sledování dosáhla maximální změna 284 mm.

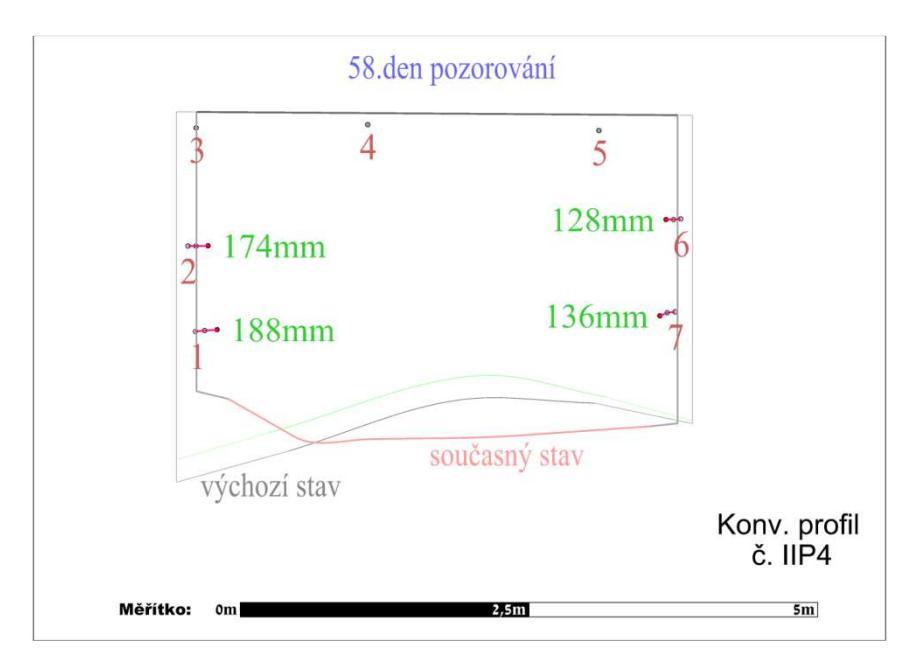
Obr. 5.41 Sledování pohybů bodů na konvergenčním profilu č. IIP4 na díle II3003, st. 208 m

Konvergenční profil č. IIP4 je stabilizován na chodbě II3003 ve staničení 208 m. Deformace profilu jsou poměrně rovnoměrné. Za celou dobu sledování (cca 2. měsíce) dosáhla maximální změna 188 mm.

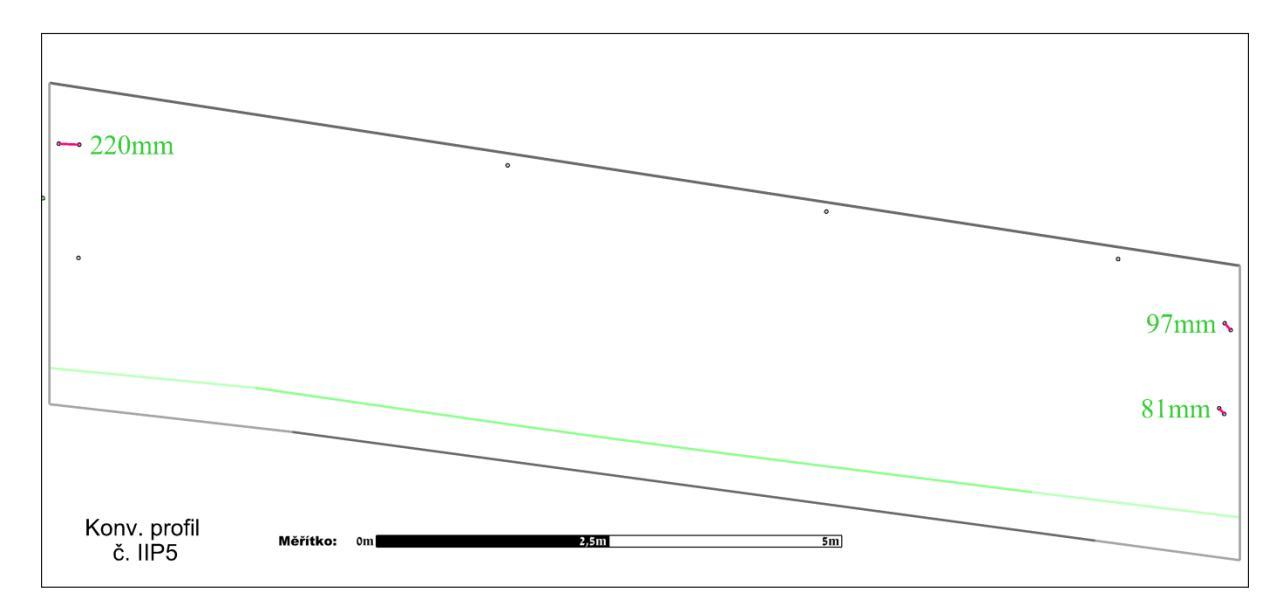
Obr. 5.42 Sledování pohybů bodů na konvergenčním profilu č. IIP5 na kříži děl II3003xII300404

Konvergenční profil č. IIP3 je stabilizován na kříži děl II3003xII300404. Deformace profilu jsou nerovnoměrné, když až dvakrát větší deformace byly zaznamenány v horní části kříže. Za celou dobu sledování dosáhla maximální změna 220 mm.

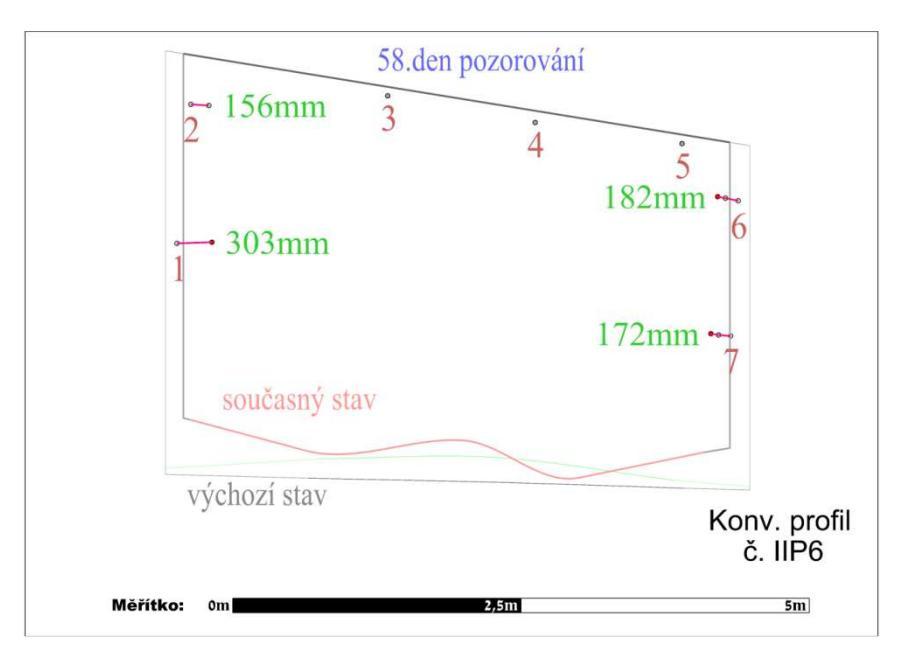
Obr. 5.43 Sledování pohybů bodů na konvergenčním profilu č. IIP6 na díle II300304, st. 15 m

Konvergenční profil č. IIP6 je stabilizován na chodbě II300304 ve staničení 15 m. Deformace profilu jsou poměrně rovnoměrné. Za celou dobu sledování (cca 2. měsíce) dosáhla maximální změna 303 mm.

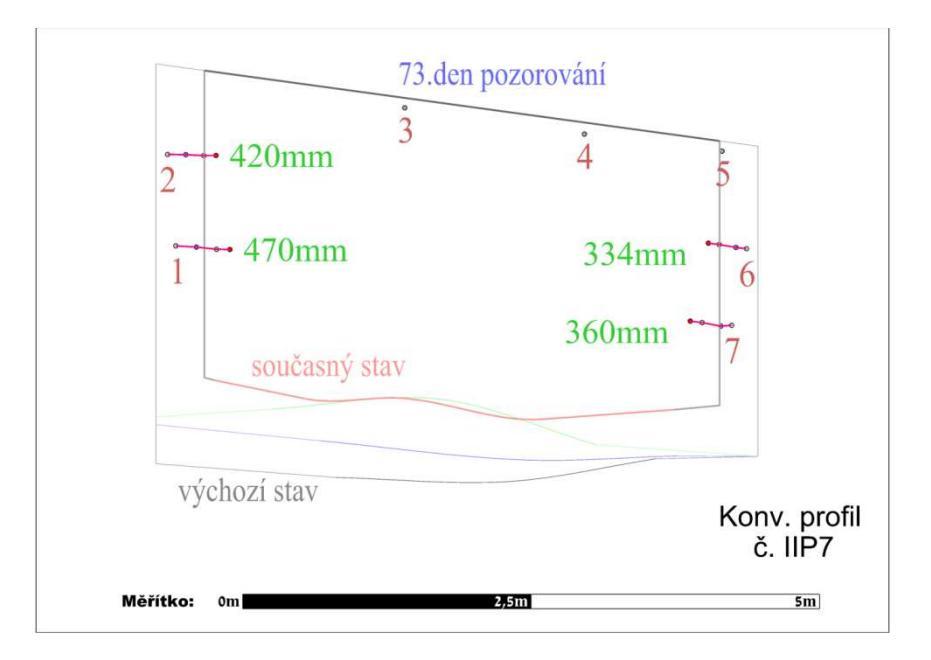
Obr. 5.44 Sledování pohybů bodů na konvergenčním profilu č. IIP7 na díle V300403, st.18 m

Konvergenční profil č. IIP7 je stabilizován na chodbě II300403 ve staničení 18 m. Deformace profilu jsou poměrně rovnoměrné. Za celou dobu sledování (cca 2,5 měsíce) dosáhla maximální změna 470 mm.

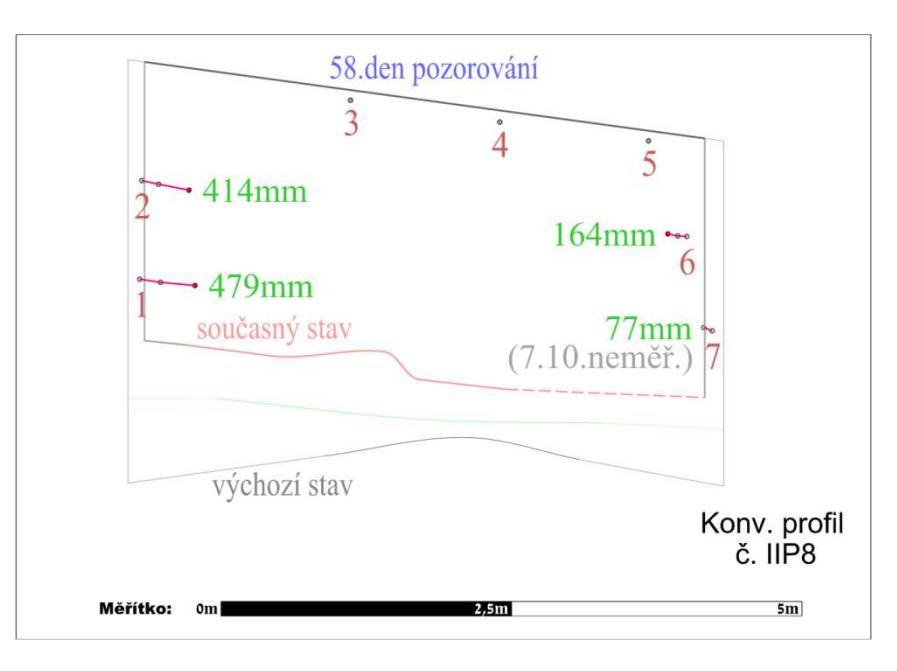
Obr. 5.45 Sledování pohybů bodů na konvergenčním profilu č. IIP8 na díle II300404, st. 19 m

Konvergenční profil č. IIP8 je stabilizován na chodbě II300404 ve staničení 19 m. Deformace profilu jsou nerovnoměrné, když více jak dvakrát větší deformace byly zaznamenány na levé straně chodby. Za celou dobu sledování (2. měsíce) dosáhla maximální změna 479 mm. Jedná se o druhou největší deformaci zaznamenanou v lokalitě B.

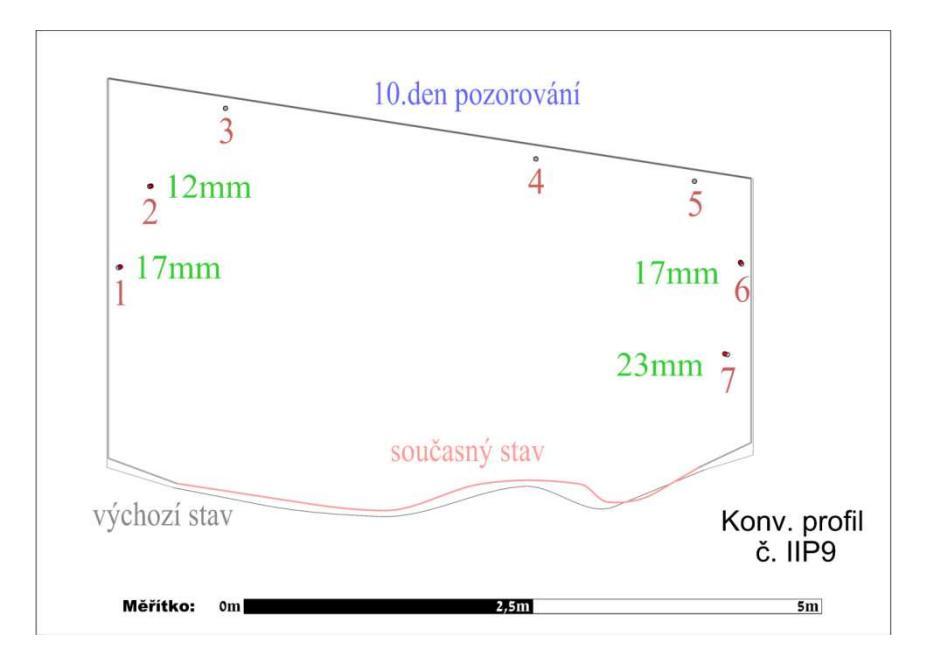
Obr. 5.46 Sledování pohybů bodů na konvergenčním profilu č.IIP9 na díle II300503, st. 17 m

Konvergenční profil č. IIP9 je stabilizován na chodbě II300503 ve staničení 17 m. Vzhledem ke krátké observaci (10 dní) na tomto konvergenční profilu jsou deformační změny minimální (max 23 mm).

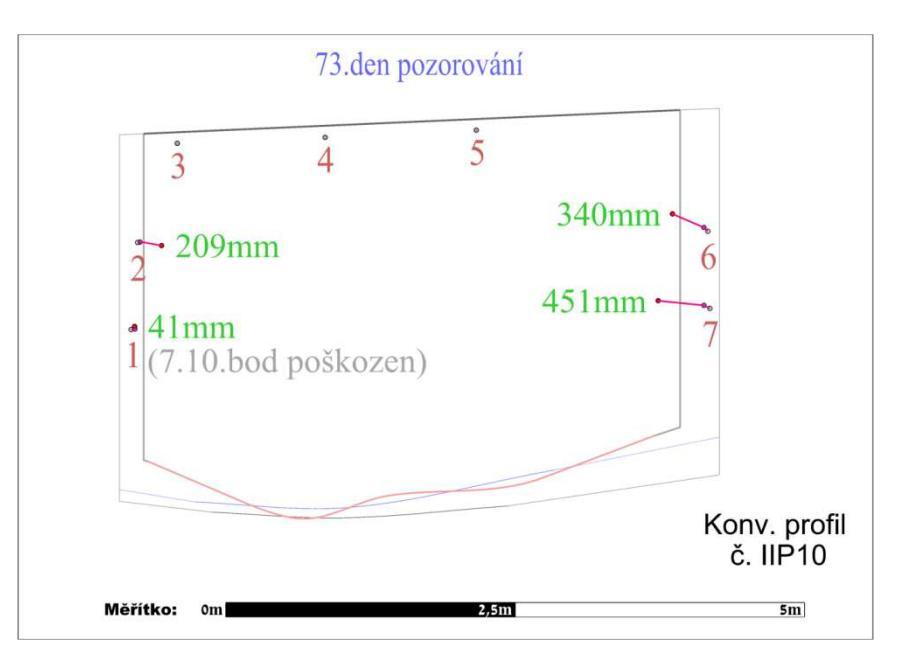
Obr. 5.47 Sledování pohybů bodů na konvergenčním profilu č.IIP10 na díle II3005, st. 72 m

Konvergenční profil č. IIP10 je stabilizován na chodbě II3005 ve staničení 72 m. Deformace profilu jsou poměrně rovnoměrné. Za celou dobu sledování (cca 2,5 měsíce) dosáhla maximální změna 451 mm.

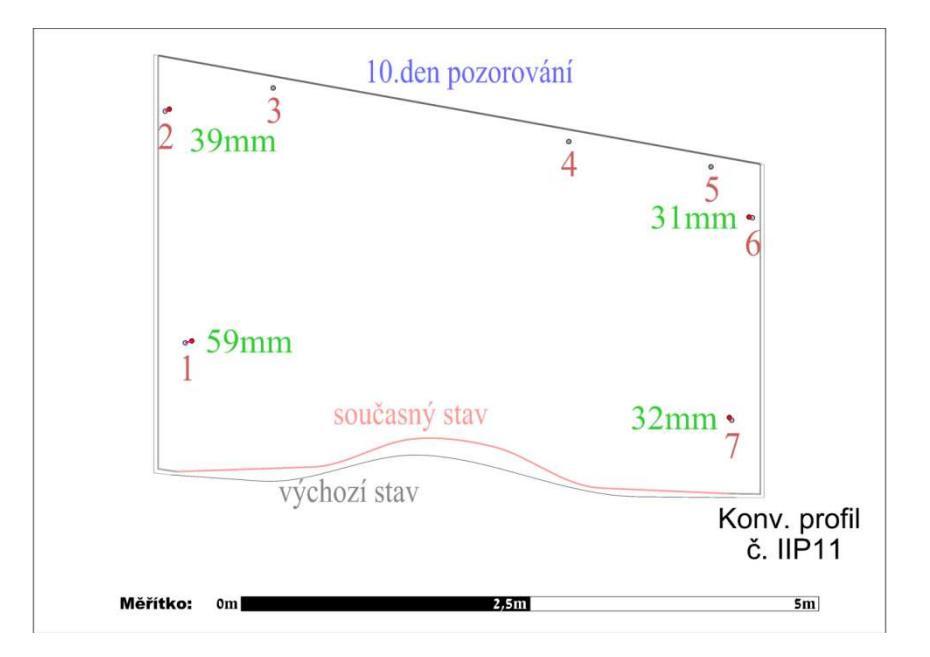
Obr. 5.48 Sledování pohybů bodů na konvergenčním profilu č. IIP11 na díle II300504, st. 16 m

Konvergenční profil č. IIP11 je stabilizován na chodbě II300504 ve staničení 16 m. Vzhledem ke krátké observaci (10 dní) na tomto konvergenční profilu jsou deformační změny minimální (max 59 mm).

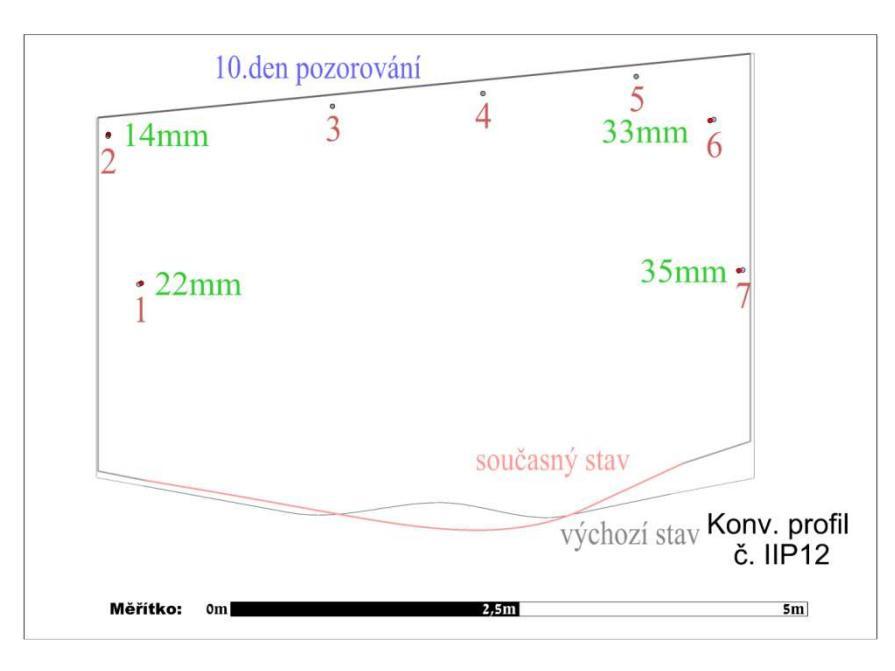
Obr. 5.49 *Sledování pohybů bodů na konvergenčním profilu č. IIP12 na díle II3004, st. 156 m*

Konvergenční profil č. IIP12 je stabilizován na chodbě II3004 ve staničení 156 m. Vzhledem ke krátké observaci (10 dní) na tomto konvergenční profilu jsou deformační změny minimální (max 35 mm).

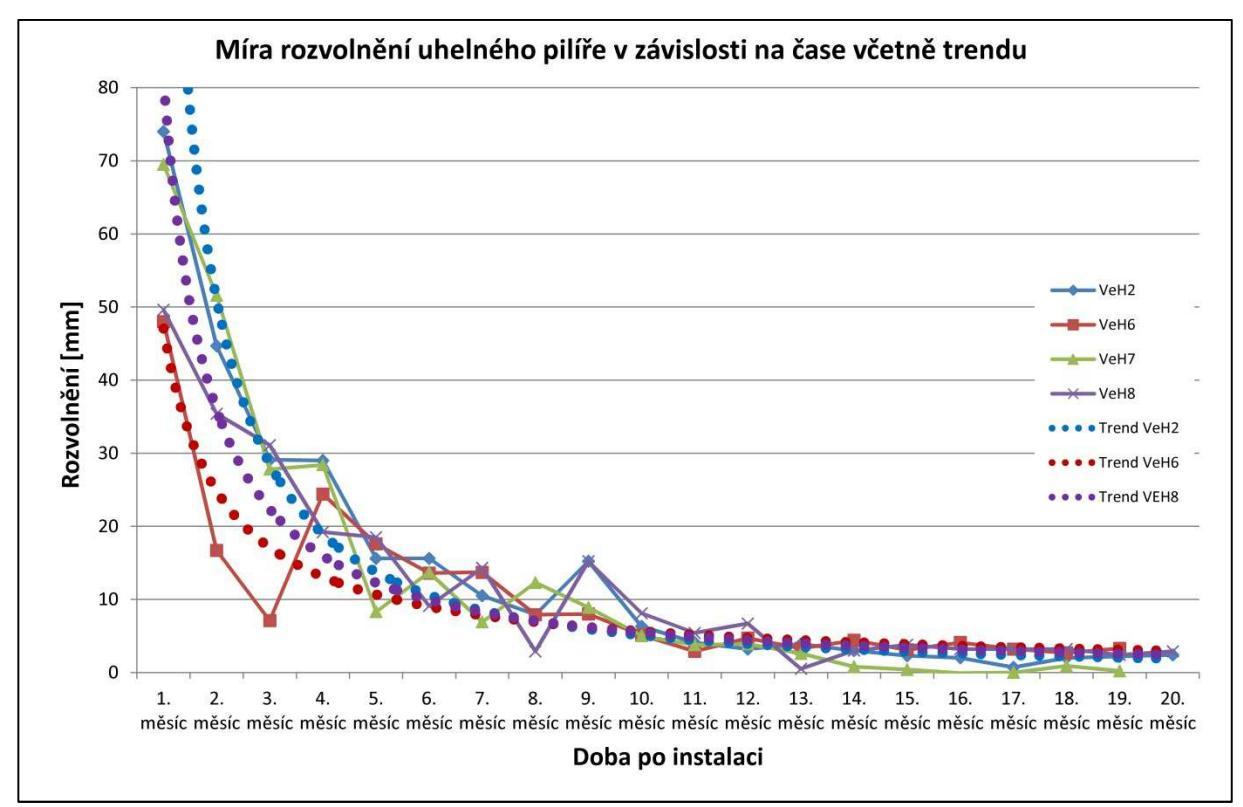
Obr. 6.1 *Míra celkového rozvolnění uhelného pilíře v závislosti na čase včetně trendové složky*

V tab. 6.1 jsou zobrazeny celkové měsíční přírůstky. Přestože u extenzometrů VeH2 a VeH8 registrujeme v 9. měsíci náhlý, skokový nárůst hodnot, nemají tyto hodnoty vliv na trendovou složku, viz. obr. 6.1. Tyto změny patrně souvisí se znovuzahájením prací v dobývce I po ukončení dobývky V a přestěhování technologie.

Jak je z grafu patrné, dochází k postupnému zpomalování měsíčních přírůstků rozvolnění sledované pomocí horizontálních extenzometrů, což ukazuje na relaxaci uhelného pilíře. Měsíční přírůstky celkového rozvolnění pilíře se za sledovaných devatenáct až dvacet měsíců zmenšily několikanásobně, v případě VEh6 a VEh8 cca 16-násobně a v případě extenzometrů VEh2 a VEh7 víc jak 25-násobně. Lze říci, že se ve sledovaném období 04/2016-9/2016 se
