Dílčí zpráva IV/2016 - Hodnocení monitoringu napětodeformačního stavu horninového masivu při dobývání sloje 30 (634) v rámci zkušebního provozu dobývací metody chodba - pilíř v OPJ Dolu ČSM - SEVER

DÍLČÍ ZPRÁVA IV/2016
HODNOCENÍ MONITORINGU
NAPĚŤODEFORMAČNÍHO STAVU HORNINOVÉHO
MASÍVU PŘI DOBÝVÁNÍ SLOJE 30 (634) V RÁMCI
ZKUŠEBNÍHO PROVOZU DOBÝVACÍ METODY
CHODBA-PILÍŘ V OPJ DOLU ČSM – SEVER

OSTRAVA, ŘÍJEN 2016

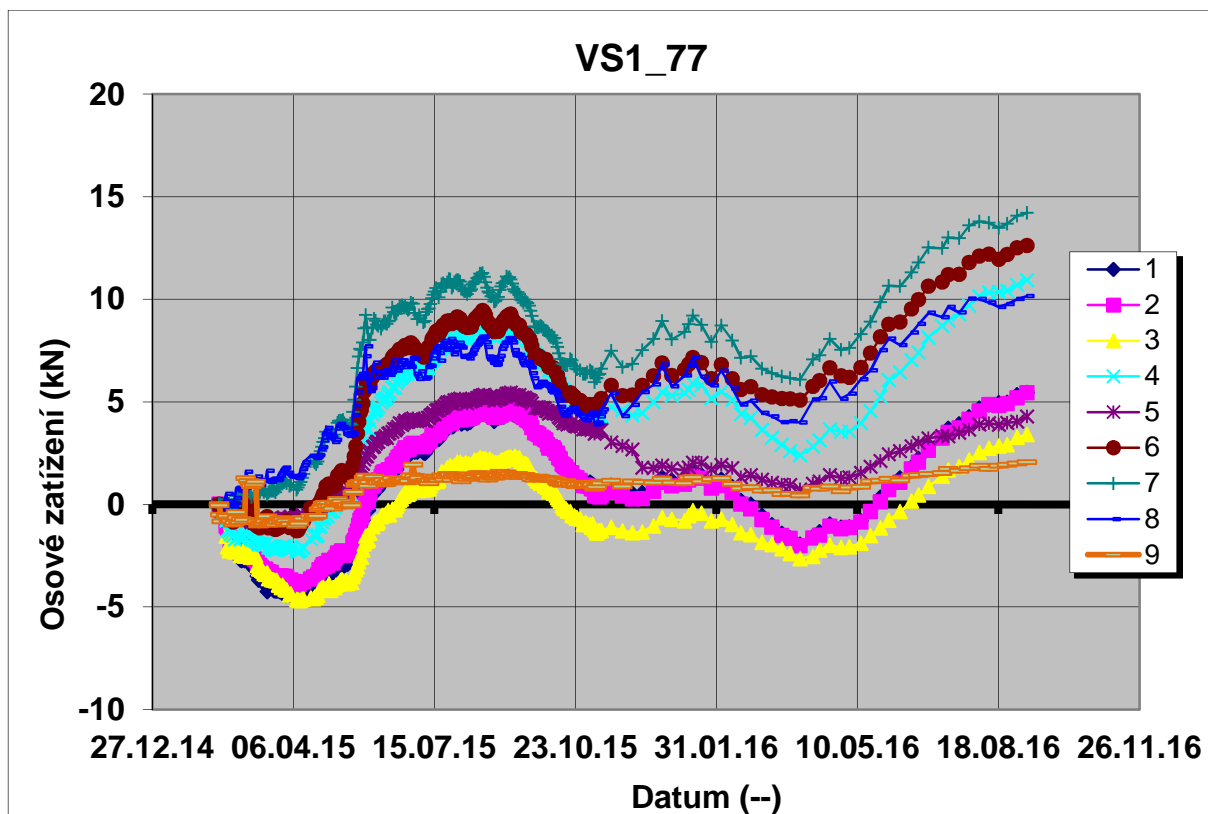
Obr. 4.4 Průběh zatížení tenzometrického svorníku VS1.

Skupina tenzometrických svorníků VS1-VS2-VS3 byla instalována na chodbě V3005 ve staničení 77 m v místě odbočení chodby V300401. Současně je tato skupina tenzometrických svorníků umístěna v přibližné polovině chodby omezující monitorovaný pilíř V2 na jeho jižní straně. Na základě naměřených dat lze konstatovat, že trend a způsob zatěžování tenzometrických svorníků VS1 a VS3 je obdobný. V počátečním období monitoringu byly tenzometrické svorníky VS1 a VS3 ve spodní části (čidla 7, 8) namáhány tahově silou 1 až 2 kN a v horní části (od čidla 5 až 1) namáhány tlakem až 5 kN. Zhruba od poloviny měsíce

dubna, kdy začal být formován sousední (západní) pilíř monitorovaného pilíře V2, je na všech tenzometrech zaznamenán postupný nárůst osového zatížení. Tento trend nadále pokračoval až do stavu, kdy se všechny čidla dostala do tahového zatížení (cca na konci 05/2015). V dalším období tahové zatížení postupně vzrůstalo až k hodnotám těsně nad 11 kN. Začátkem 9/2015 začalo napětí postupně klesat až k hodnotám kolem 7 kN. Od konce 9/15 do začátku 5/2016 změny napětí oscilovaly jen nepatrně, když rozsah změn byl jen kolem 3 kN. V další období ovšem dochází k postupnému nárůstu tahového zatížení na všech sledovaných čidlech. Maximálního tahového zatížení kolem 14 kN bylo dosaženo na čidlech č. 6 a 7 na konci sledovaného období tedy v 09/2016. Největší tahové osově zatížení bylo tedy zaznamenáno ve střední části svorníku.

Tento průběh zatěžování nadloží chodby V3005 dobře koreluje s jednotlivými stádii porušování monitorovaného pilíře V2. Prudký nárůst zatížení na obou svornících VS1 a VS3 o cca 5 kN v období od 15.5. do 31.5. lze korelovat se stádiem porušování pilíře V2, když 31.5. 2015 došlo k náhlému poklesu poslední zátěžové buňky VSC3, což si vysvětlujeme porušením uhelné hmoty v okolí buňky vlivem postupujícího porušování uhelného pilíře

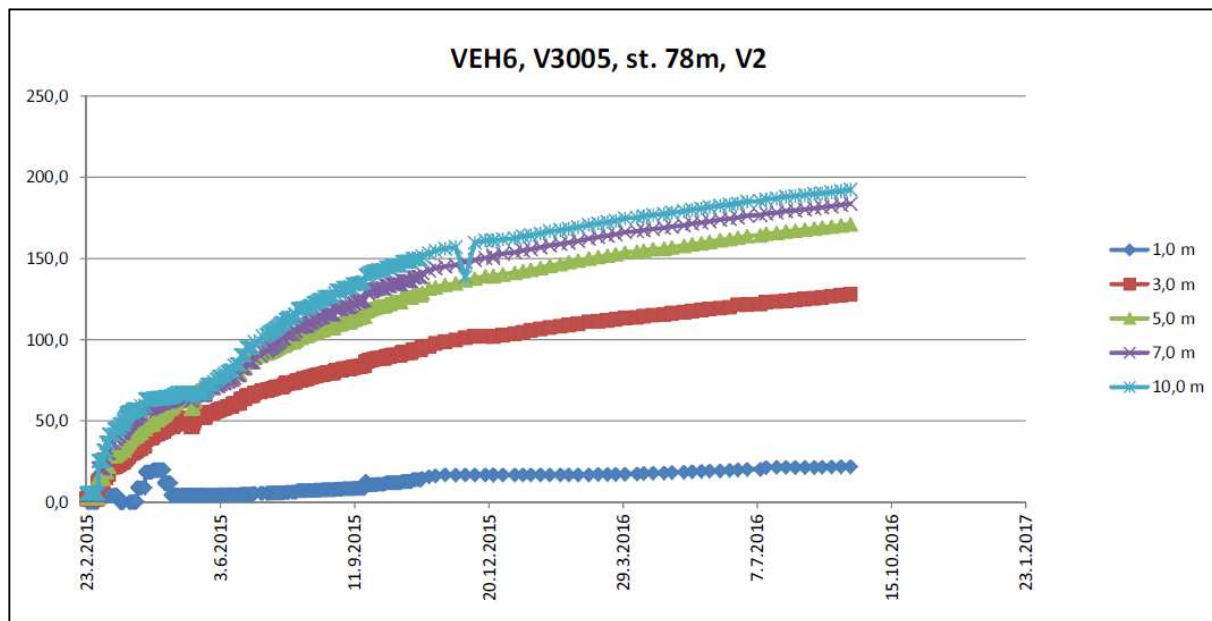
Obr. 4.30 Graf rozvolnění uhlého pilíře – extenzometr VEh6.

Na obr. 4.30 je znázorněn průběh rozvolnění uhlého pilíře zachyceném extenzometrem VEh6. Z průběhu jednotlivých křivek je patrné, že extenzometr funguje správně, skokovou změny veličin lze spatřovat v nesprávném prepisu dat.

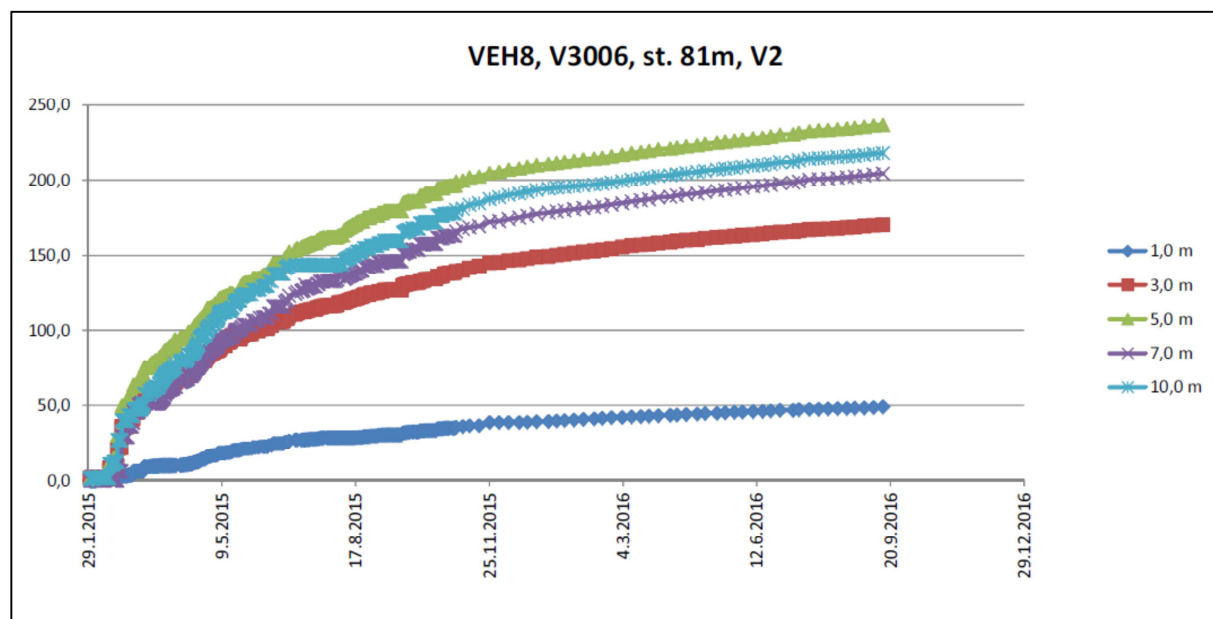
Obr. 4.32 Graf rozvolnění uhelného pilíře – extenzometr VEH8.

Extenzometr VEh8 (obr. 4.32) není korektně nainstalován, dochází k maximálnímu rozvolnění na kotevní úrovni 5 m, zatímco celkové rozvolnění je i nadále k 09/2016 o cca

20 mm menší, jedná se tak o chybu. Nicméně tato chyba byla početně korigována a v kapitole 4.3.3 je provedena interpretace naměřených veličin.

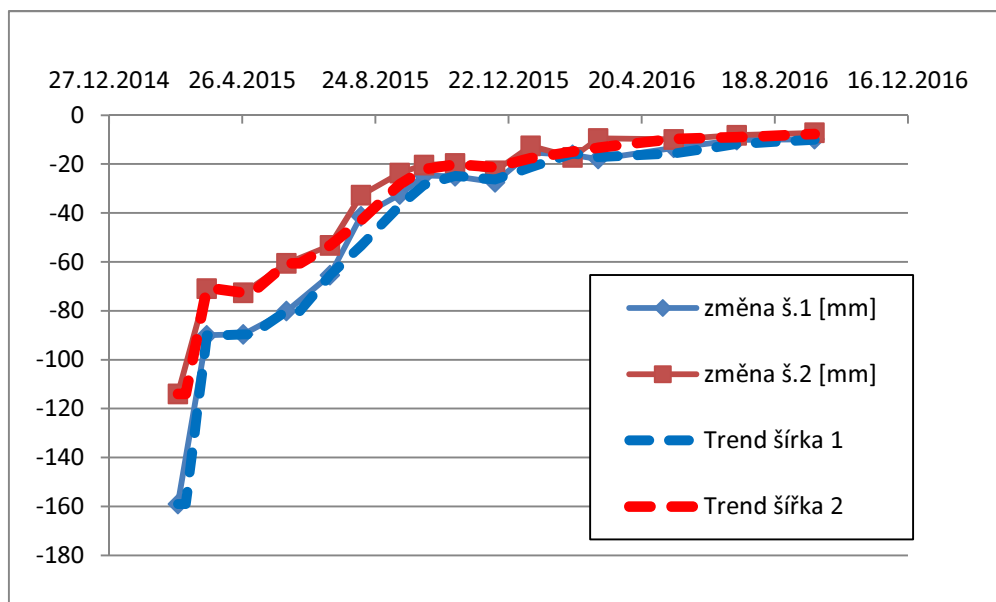
Obr. 4.47 Dynamika deformací na konvergenčním profilu č. 3 na díle V300501

Na obr. 4.47 je jako příklad rychlosti změn deformací v čase (dynamika) uveden konvergenční profil č. 3, kde za celou dobu dobývání byly naměřeny největší deformace. Konvergenční měření potvrzují trend postupného zpomalování deformací chodeb, jež odrážejí deformace ponechaných pilířů, případně okrajových bariérových pilířů. Potvrzují tak trendy

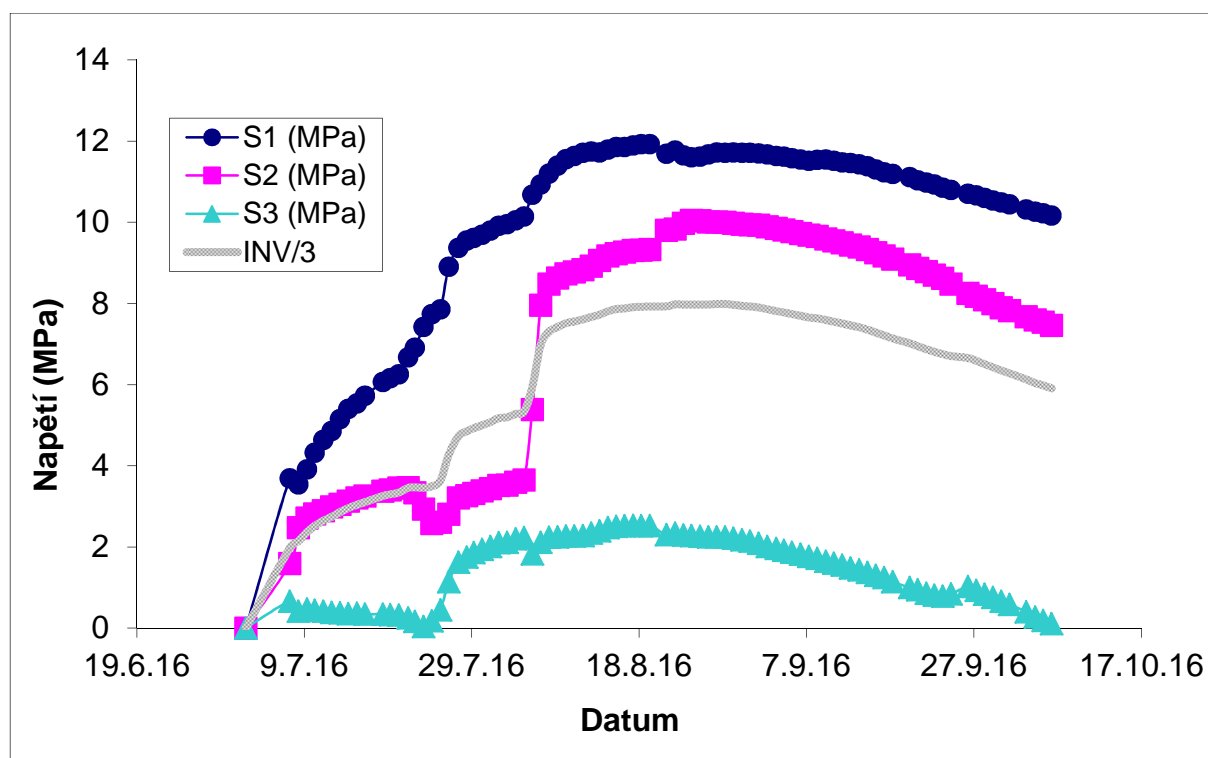
Obr. 5.4 Grafický vývoj hlavních složek tenzoru napětí na měřicí sondě IICCBM1

Od počátku sledování (instalace 29. 6. 2016) hodnoty složek napětí na sondě IICCBM1, tedy v nadloží pilíře III, prudce vzrůstaly. K stabilizaci hodnot změn zatížení došlo až po 11.8. 2016, kdy se hodnoty maximální složky napětí S1 pohybovaly kolem 12 MPa. Tento nárůst napětí lze dobře korelovat s jednotlivými fázemi formování pilíře III (viz. kap. 5.2.3). Prudký nárůst změn zatížení od počátku sledování do 25.7. lze tak korelovat s vytváření druhé strany (chodba II3003) pilíře. Skokovou anomálii ve dnech 25.7 až 27.7. 2016 lze pak korelovat s dokončením třetí (chodba II300303) strany pilíře a anomálii ve dnech 5.8. až 11.8. pak s dokončením poslední strany (chodba II300304) pilíře III. V závěrečné fázi monitoringu lze již sledovat stabilizaci hodnot zatížení resp. trendový pokles všech komponent napětí.

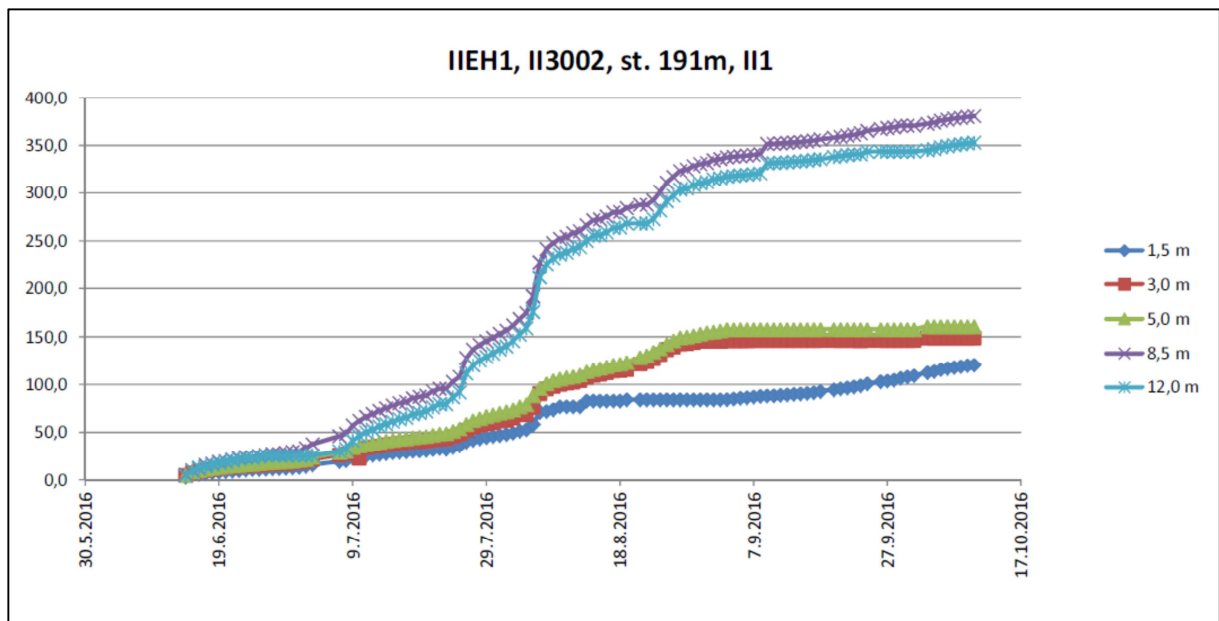
Obr. 5.13 Graf rozvoľnění uhelného pilíře – extenzometr IIEh1

Kotvy v úrovních 8,5 a 12 m extenzometru II Eh1 (obr. 5.13) byly při instalaci patrně zaměněny kotvené úrovně, případně došlo k proklouznutí dané kotvičky ve vrtu. Navíc došlo k zaseknutí v kotvených polohách 3 a 5 metrů. K odstranění tohoto stavu nepomohla ani následná recalibrace dne 1.10. 2016.

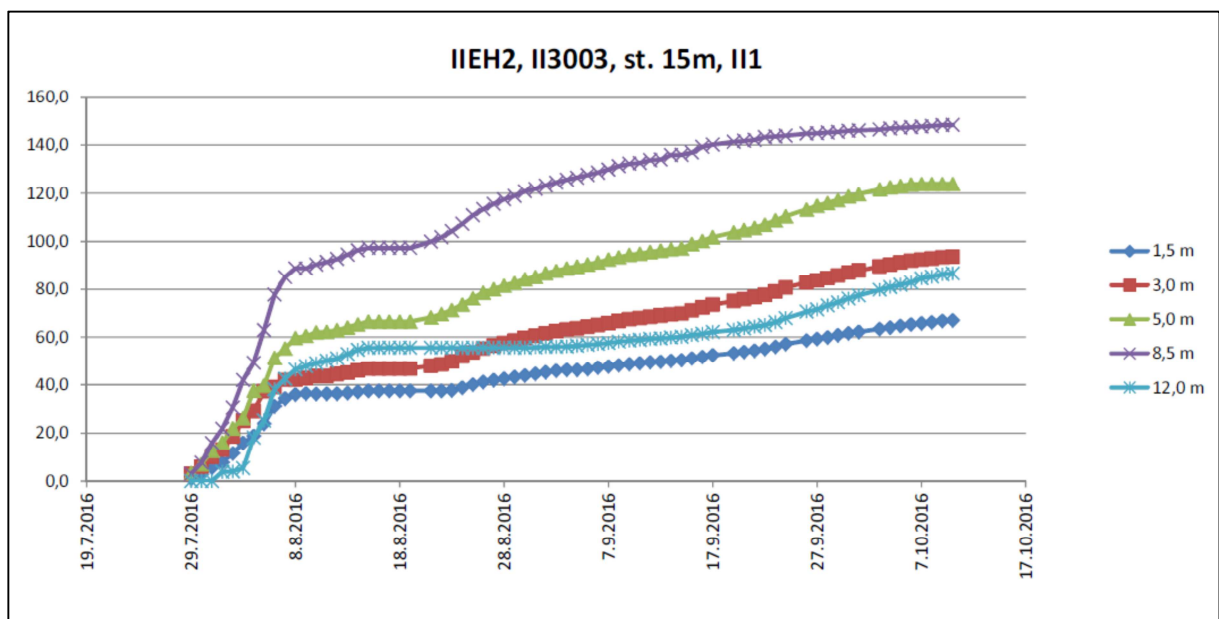
Obr. 5.14 Graf rozvoľnění uhelného pilíře – extenzometr IIEh2.

Z grafu pro extenzometr IIEh2 je patrné (obr. 5.14), že byly při instalaci patrně zaměněny kotvené úrovně, případně došlo k proklouznutí dané kotvičky ve vrtu.

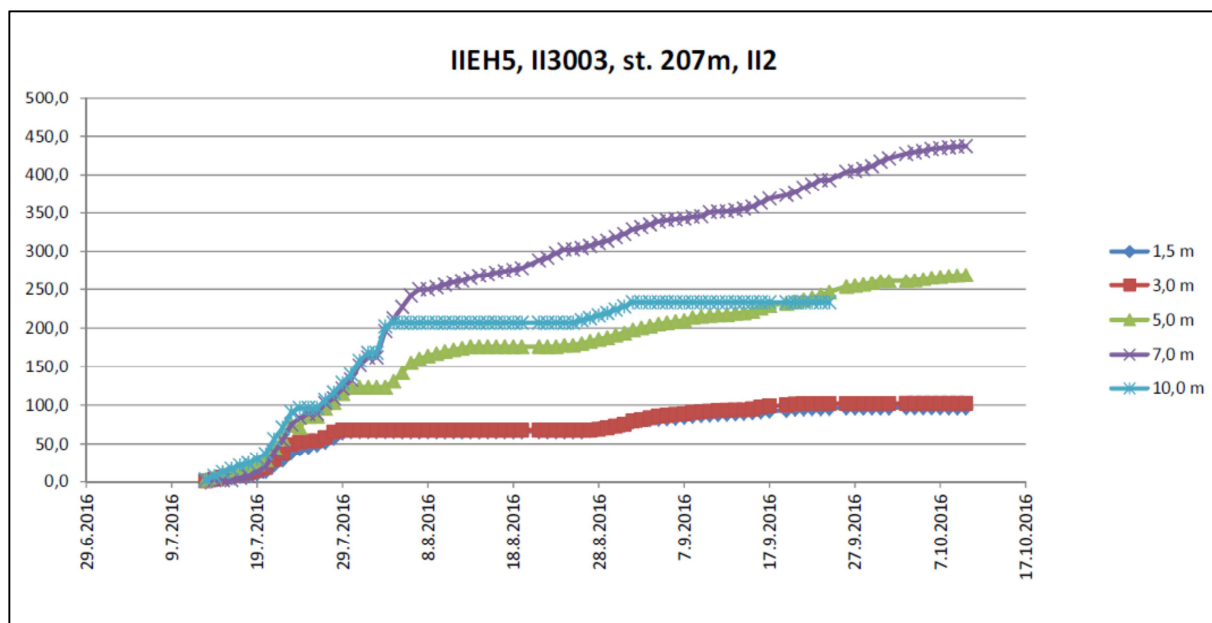
Obr. 5.17 Graf rozvolnění uhelného pilíře – extenzometr IIEh5.

Na obr. 5.17 je znázorněn průběh rozvolnění uhelného pilíře zachyceném extenzometrem IIEh5. Vyjma kotvené polohy v 10 m extenzometr vykazuje relevantní hodnoty. Díky nevhodné úpravě kotvených lanek při instalaci, jejich zkrácením, však kotvená poloha 10 m již není funkční a dle nových informací od 20.10. 2016 ze stejné důvodu není funkční i kotvená poloha 7 m.

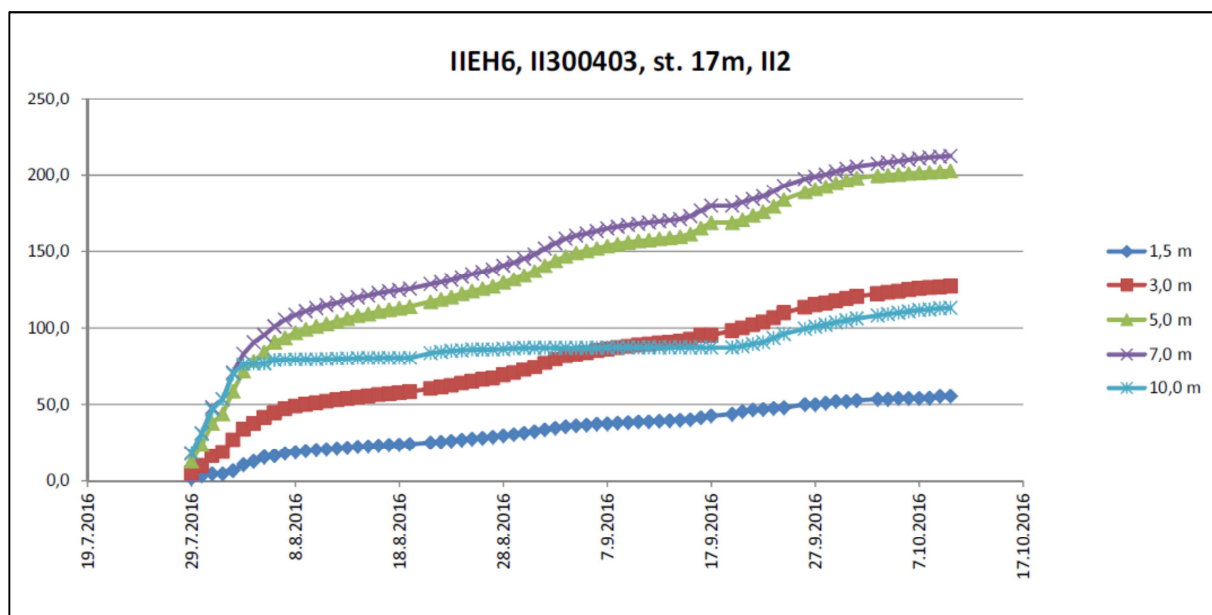
Obr. 5.18 Graf rozvolnění uhelného pilíře – extenzometr IIEh6.

Z grafu pro extenzometr IIEh6 je patrné (obr. 5.18), že byly při instalaci patrně zaměněny kotvené úrovně, případně došlo k proklouznutí dané kotvičky ve vrtu. Navíc došlo k zaseknutí v kotvené poloze 10 metrů.

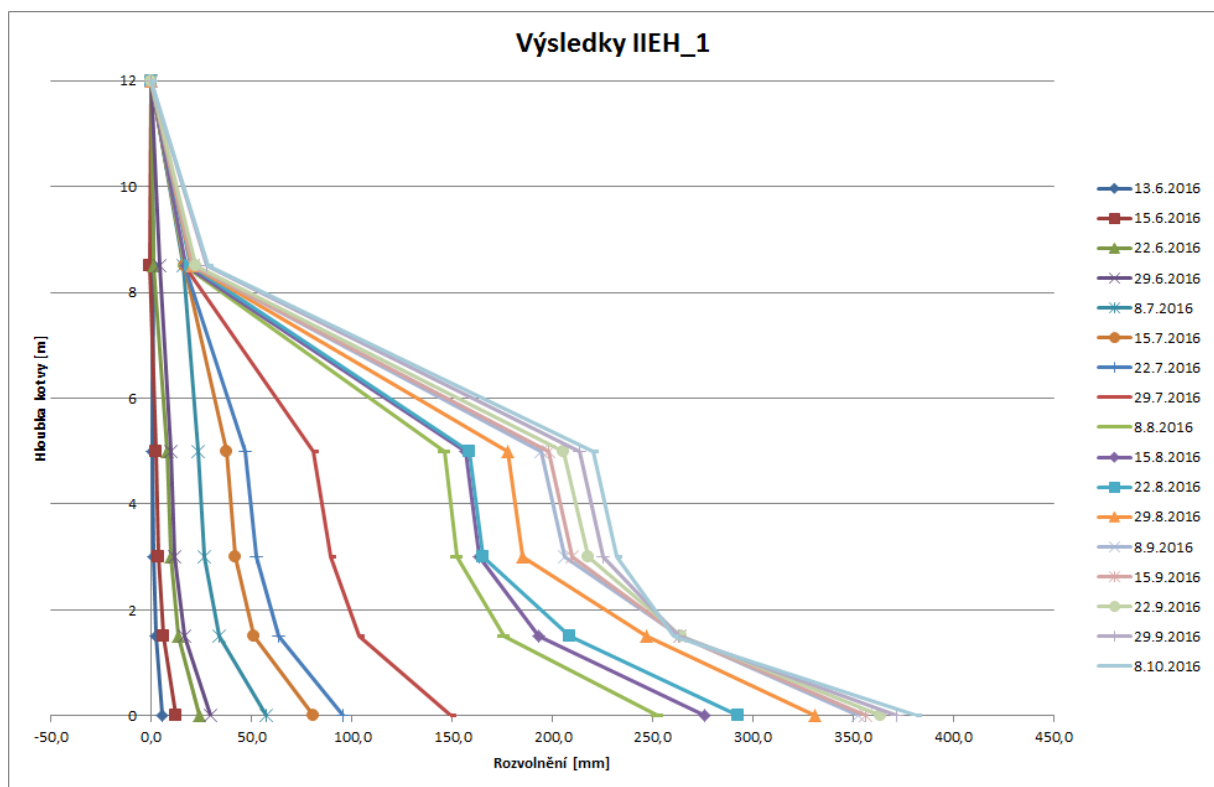
Obr. 5.25 Graf rozvolnění uhlénoho pilíře x hloubka kotvy – extenzometr IIEh1.

U extenzometru IIEh1 jsou z důvodu nekorektní instalace, případně prokluzu kotvičky ve vrtu, kotvené úrovně v pořadí 1-2-3-5-4 namísto 1-2-3-4-5, proto došlo k úpravě hodnot a následně změnám v grafu. Jak je z obr. 5.25 patrné, celkové rozvolnění v místě IIEh1 na konci monitorovaného období (09/2016) činí 380mm.

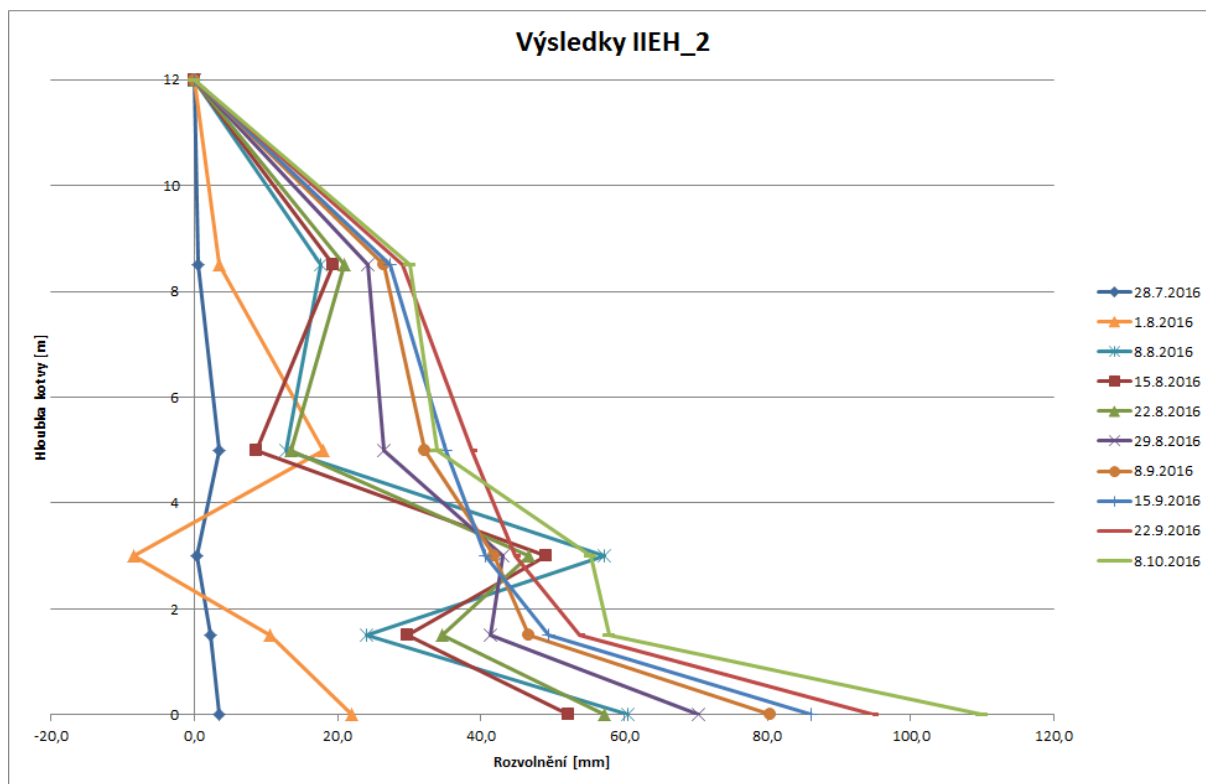
Obr. 5.26 Graf rozvolnění uhlénoho pilíře x hloubka kotvy – extenzometr IIEh2.

Jak je z obr. 5.26 patrné, celkové rozvolnění v místě IIEh2 na konci monitorovaného období (09/2016) činí 148 mm. I zde byly původní hodnoty upraveny a korigováno pořadí kotvených úrovní.

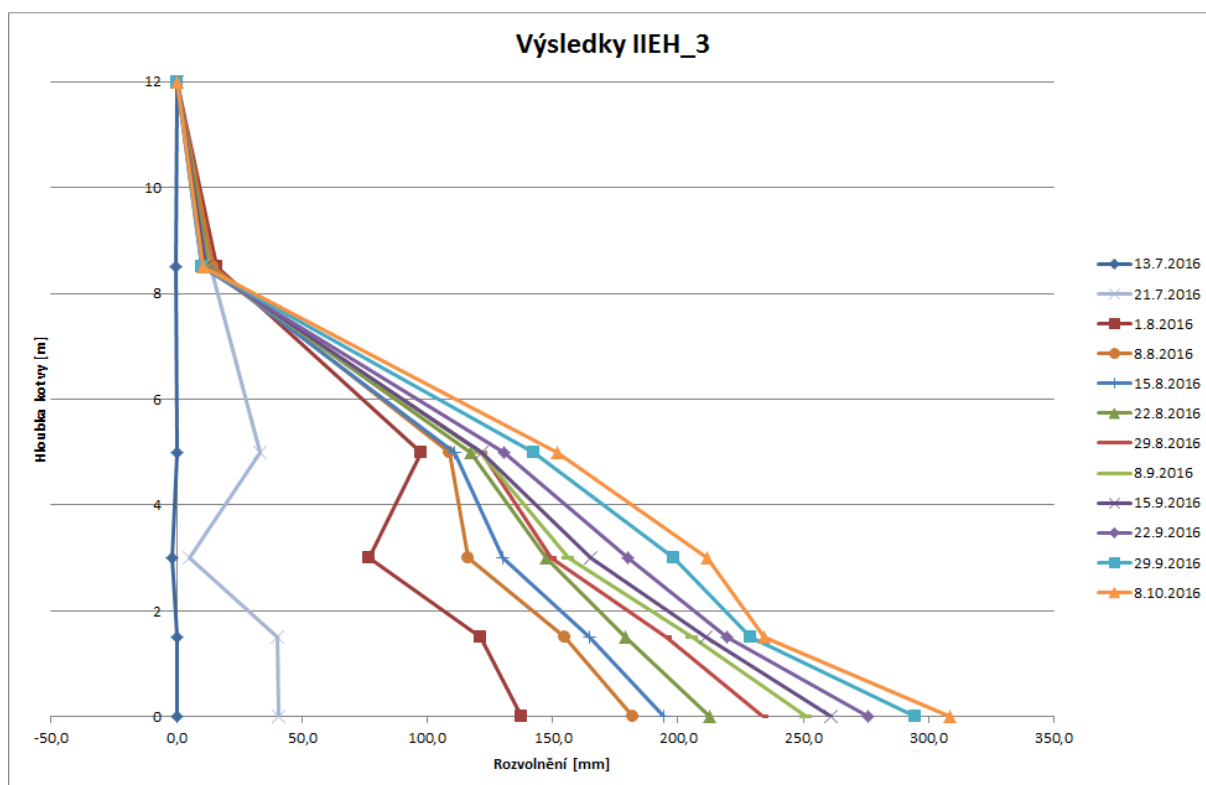
Obr. 5.27 Graf rozvolnění uhlénoho pilíře x hloubka kotvy – extenzometr IIEh3.

Jak je z obr. 5.27 patrné, celkové rozvolnění v místě IIEh3 na konci monitorovaného období (09/2016) činí 307 mm. I zde byly původní hodnoty upraveny a korigováno pořadí kotvených úrovní.

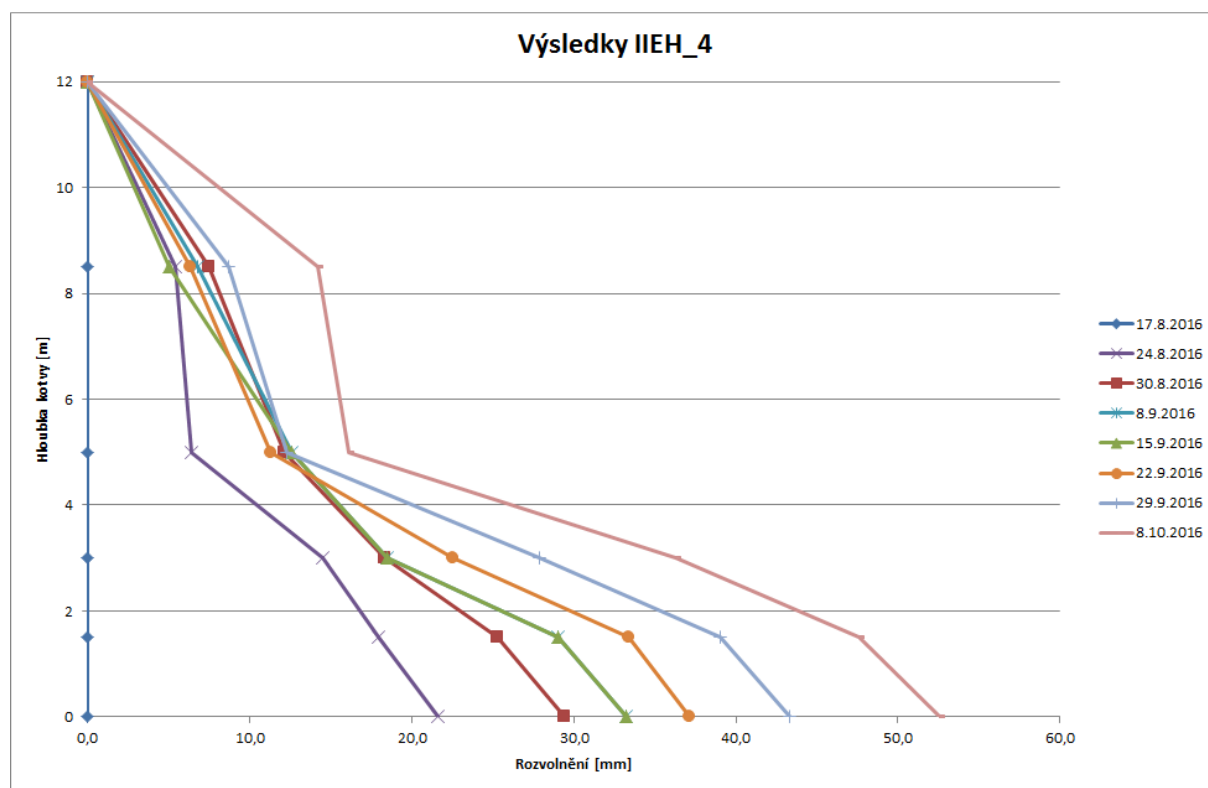
Obr. 5.28 Graf rozvolnění uhlénoho pilíře x hloubka kotvy – extenzometr IIEh4.

Jak je z obr. 5.28 patrné, celkové rozvolnění v místě IIEh4 na konci monitorovaného období (09/2016) činí 49 mm. I zde byly původní hodnoty upraveny a korigováno pořadí kotvených úrovní.

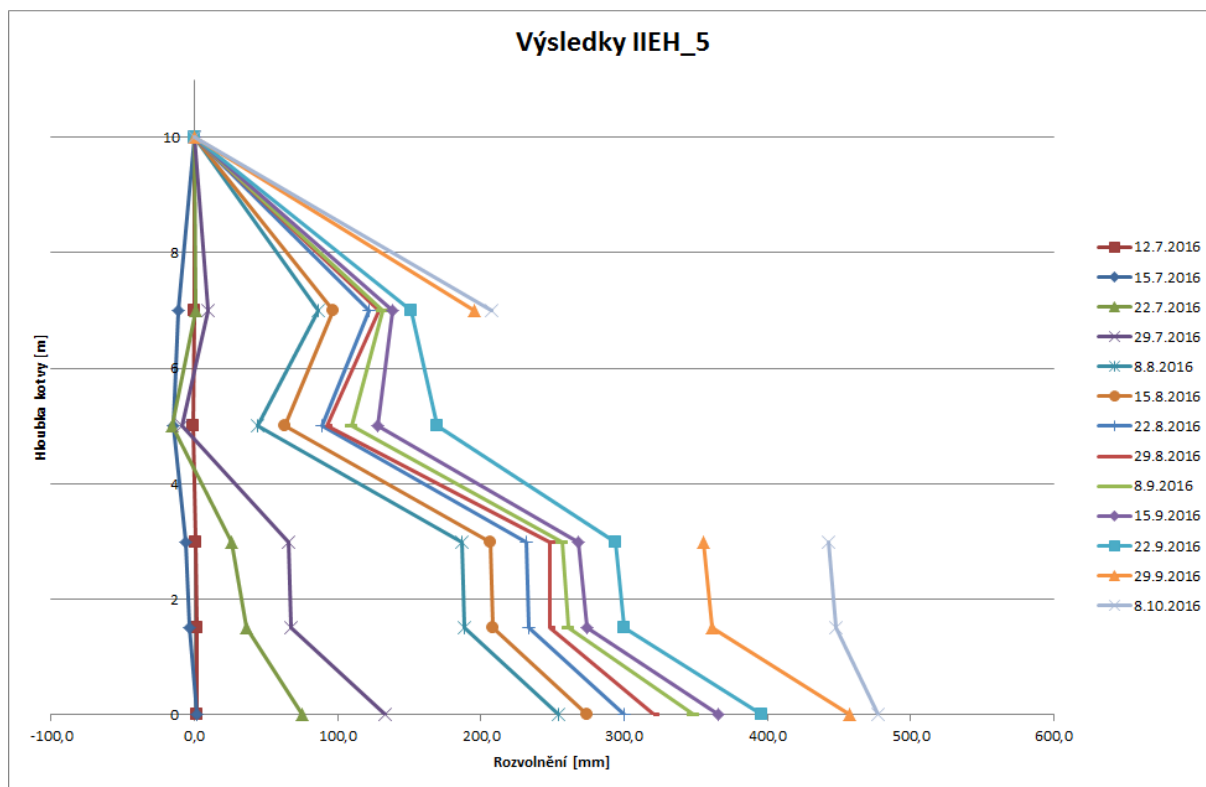
Obr. 5.29 Graf rozvolnění uhlého pilíře x hloubka kotvy – extenzometr IIEh5.

U extenzometru IIEh5 jsou z důvodu nekorektní instalace, případně prokluzu kotvičky ve vrtu, kotvené úrovně v pořadí 1-2-4-5-3 namísto 1-2-3-4-5, proto došlo k úpravě hodnot a následně změnám v grafu. Jak je z obr. 5.29 patrné, celkové rozvolnění v místě IIEh5 na konci monitorovaného období (09/2016) činí 393mm. Díky nevhodné úpravě kotvených lanek při instalaci, jejich zkrácením, však jedna kotvená poloha již není funkční (viz přerušení grafu).

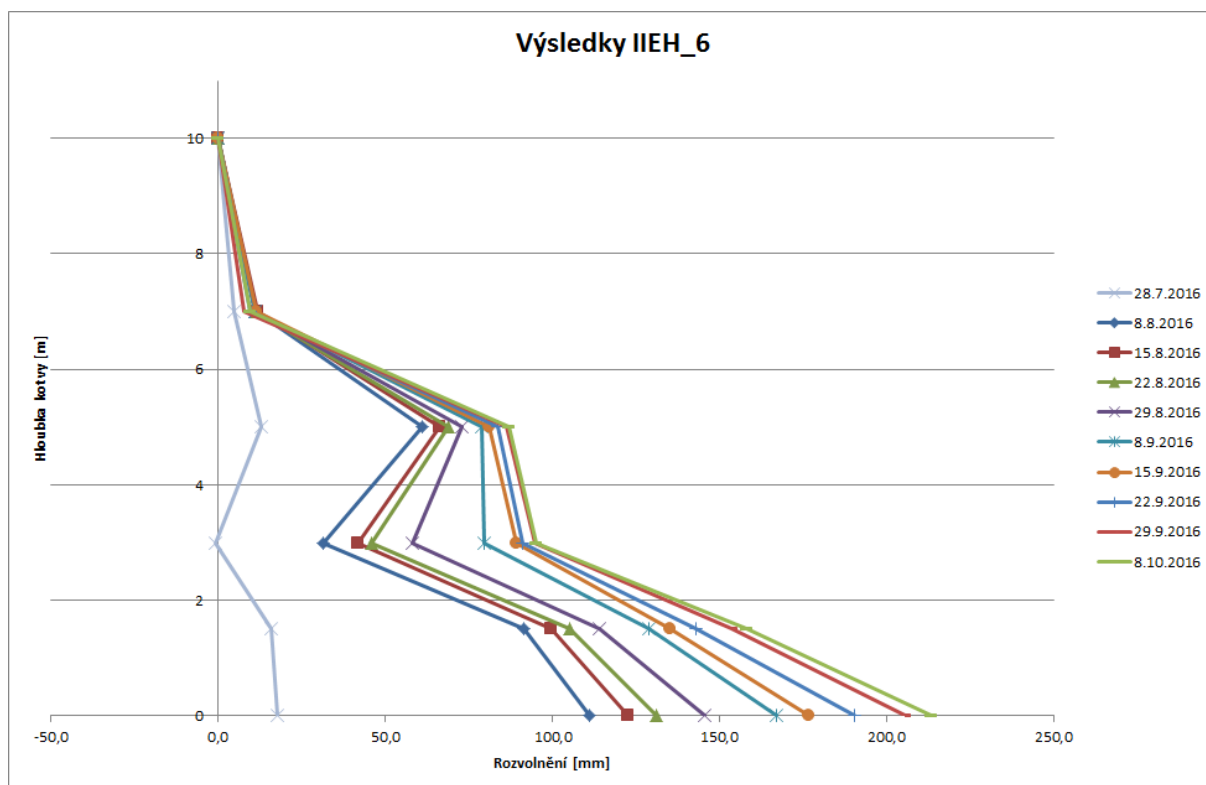
Obr. 5.30 Graf rozvolnění uhlého pilíře x hloubka kotvy – extenzometr IIEh6.

Jak je z obr. 5.30 patrné, celkové rozvolnění v místě IIEh6 na konci monitorovaného období (09/2016) činí 213 mm. I zde byly původní hodnoty upraveny a korigováno pořadí kotvených úrovní.

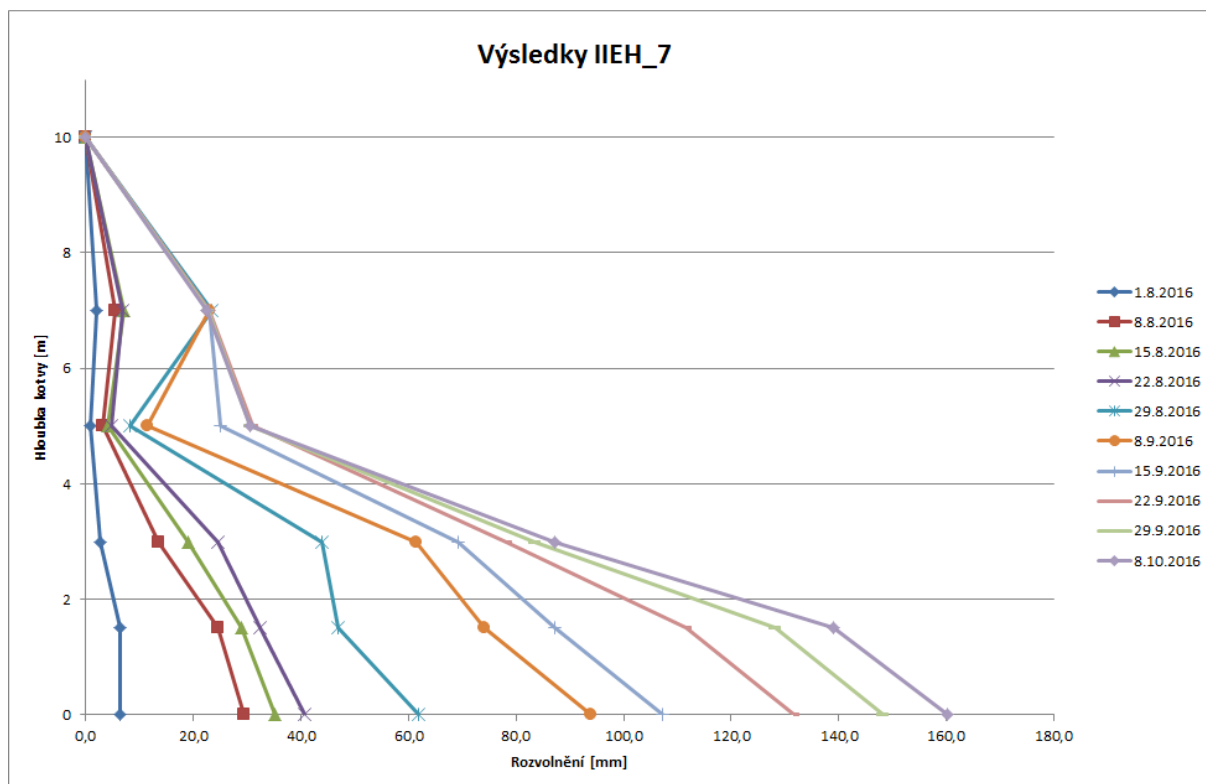
Obr. 5.31 Graf rozvolnění uhlénoho pilíře x hloubka kotvy – extenzometr IIEh7.

Jak je z obr. 5.31 patrné, celkové rozvolnění v místě IIEh7 na konci monitorovaného období (09/2016) činí 161 mm. I zde byly původní hodnoty upraveny a korigováno pořadí kotev.

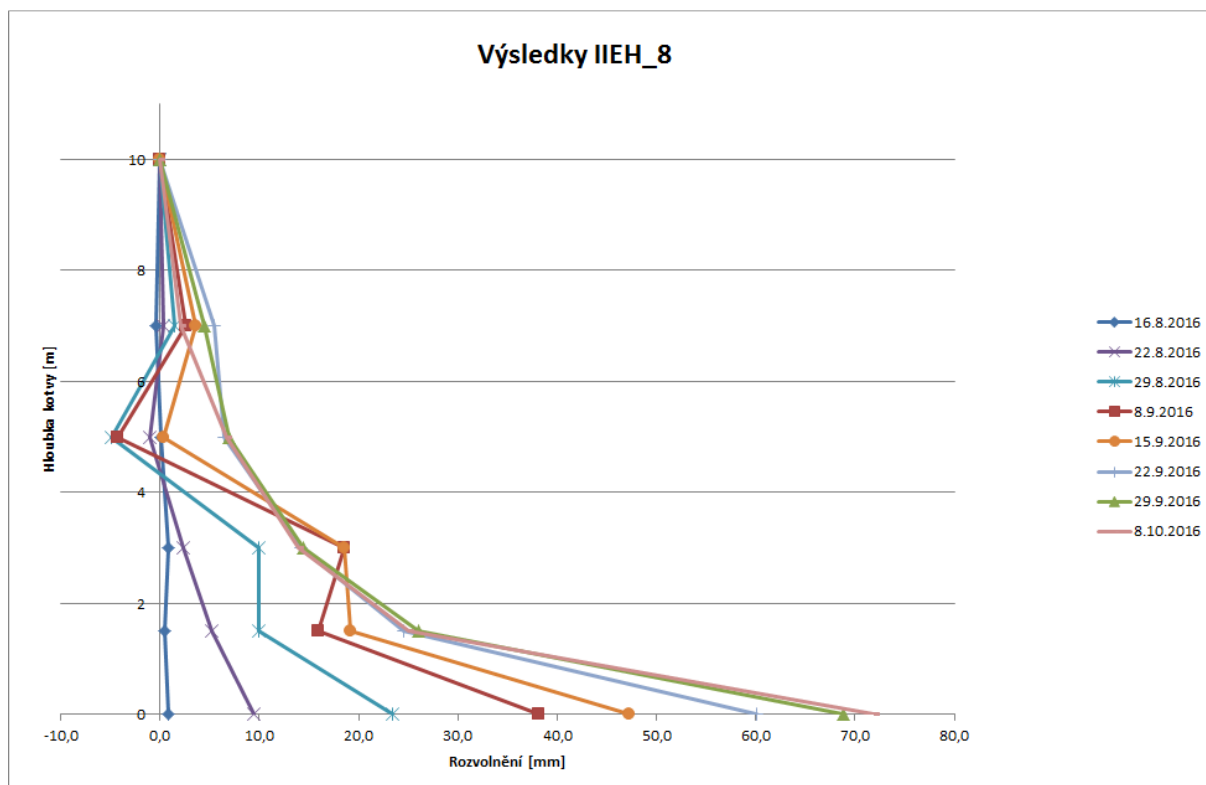
Obr. 5.32 Graf rozvolnění uhlénoho pilíře x hloubka kotvy – extenzometr IIEh8.

Jak je z obr. 5.32 patrné, celkové rozvolnění v místě IIEh8 na konci monitorovaného období (09/2016) činí 72 mm. I zde byly původní hodnoty upraveny a korigováno pořadí kotvených úrovní.

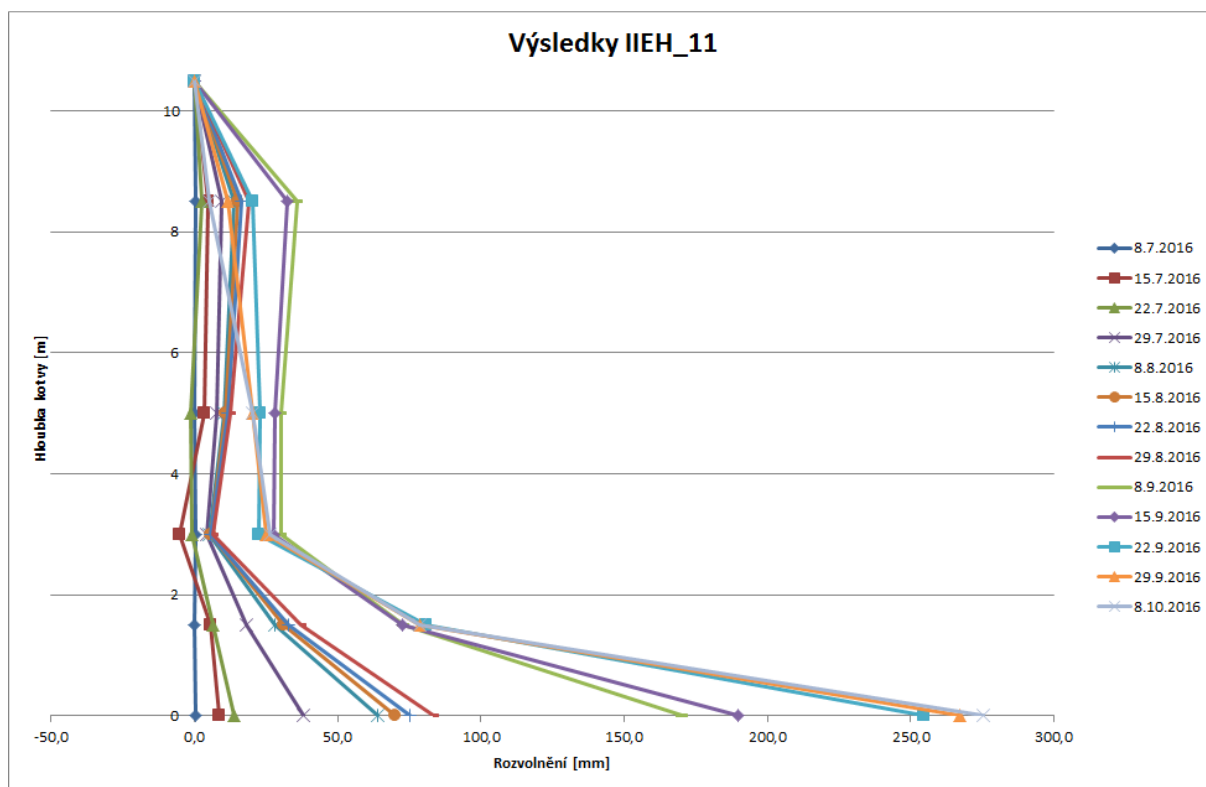
Obr. 5.35 Graf rozvolnění uhlého pilíře x hloubka kotvy – extenzometr IIEh11.

Jak je z obr. 5.35 patrné, celkové rozvolnění v místě IIEh11 na konci monitorovaného období (09/2016) činí 274 mm. I zde byly původní hodnoty upraveny a korigováno pořadí kotvených úrovní.

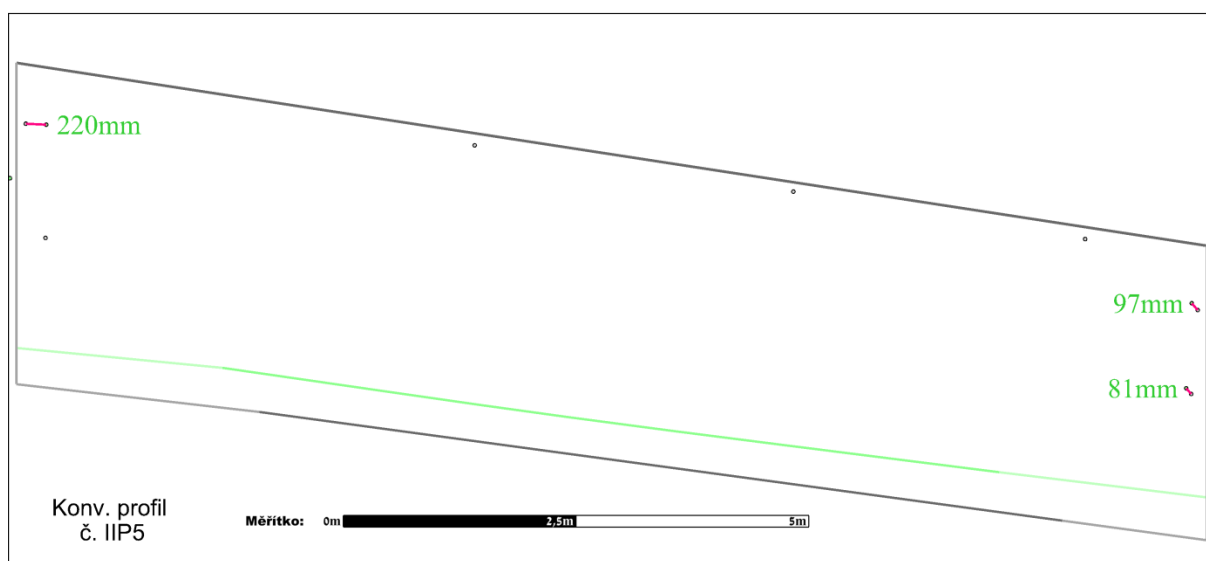
Obr. 5.42 Sledování pohybů bodů na konvergenčním profilu č. IIP5 na kříži děl II3003xII300404

Konvergenční profil č. IIP3 je stabilizován na kříži děl II3003xII300404. Deformace profilu jsou nerovnoměrné, když až dvakrát větší deformace byly zaznamenány v horní části kříže. Za celou dobu sledování dosáhla maximální změna 220 mm.

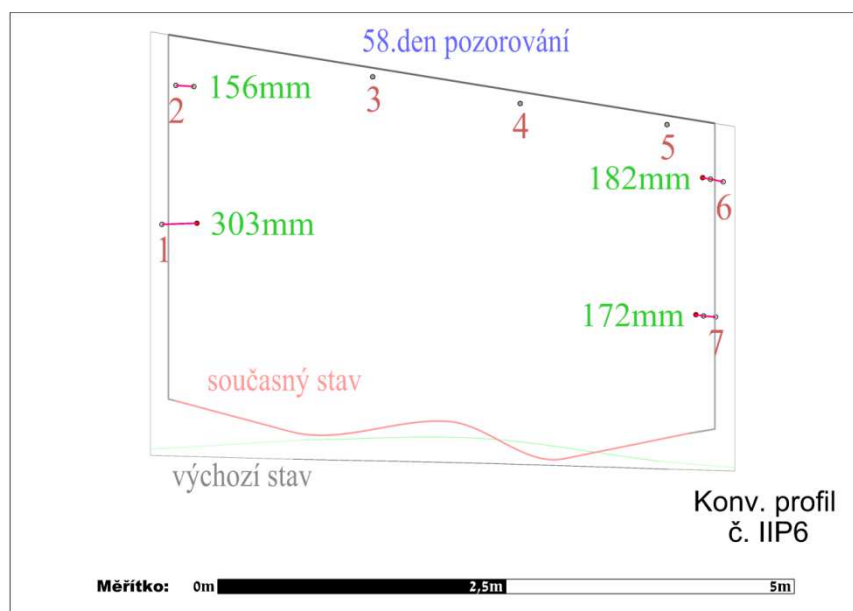
Obr. 5.43 Sledování pohybů bodů na konvergenčním profilu č. IIP6 na díle II300304, st. 15 m

Konvergenční profil č. IIP6 je stabilizován na chodbě II300304 ve staničení 15 m. Deformace profilu jsou poměrně rovnoměrné. Za celou dobu sledování (cca 2. měsíce) dosáhla maximální změna 303 mm.

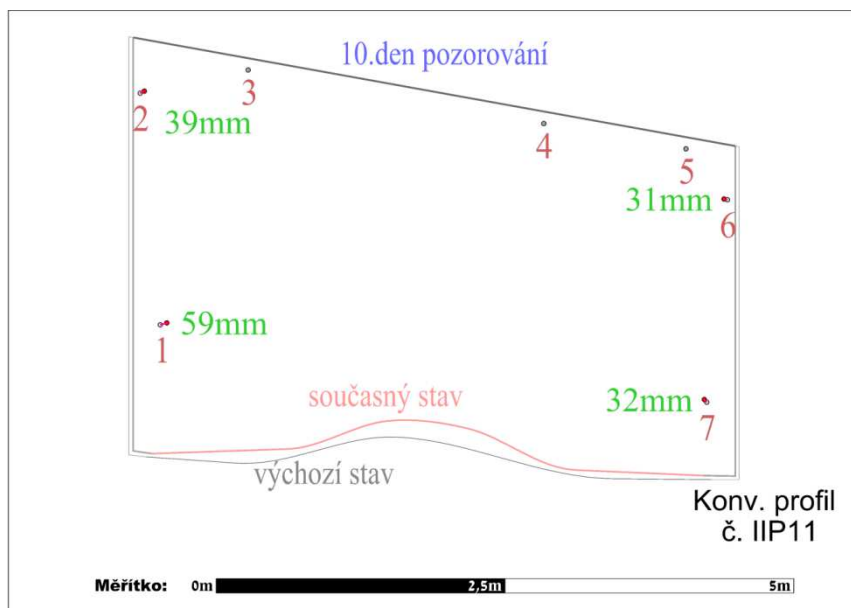
Obr. 5.48 Sledování pohybů bodů na konvergenčním profilu č. IIP11 na díle II300504, st. 16 m

Konvergenční profil č. IIP11 je stabilizován na chodbě II300504 ve staničení 16 m. Vzhledem ke krátké observaci (10 dní) na tomto konvergenčním profilu jsou deformační změny minimální (max 59 mm).

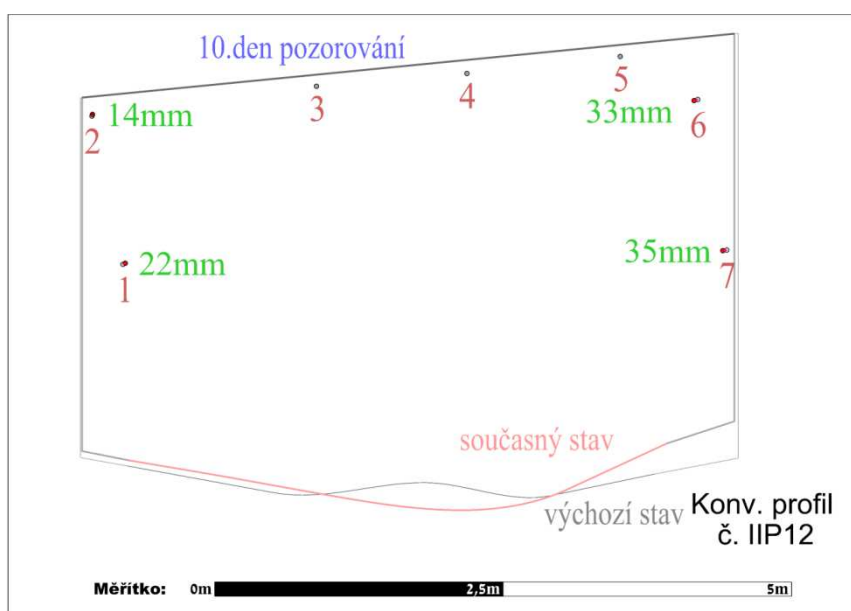
Obr. 5.49 Sledování pohybů bodů na konvergenčním profilu č. IIP12 na díle II3004, st. 156 m

Konvergenční profil č. IIP12 je stabilizován na chodbě II3004 ve staničení 156 m. Vzhledem ke krátké observaci (10 dní) na tomto konvergenčním profilu jsou deformační změny minimální (max 35 mm).
