**Dílčí zpráva IV/2016 - Hodnocení monitoringu napětodeformačního stavu horninového masivu při dobývání sloje 30 (634) v rámci zkušebního provozu dobývací metody chodba - pilíř v OPJ Dolu ČSM - SEVER**

**DÍLČÍ ZPRÁVA IV/2016**  
**HODNOCENÍ MONITORINGU**  
**NAPĚŤODEFORMAČNÍHO STAVU HORNINOVÉHO**  
**MASÍVU PŘI DOBÝVÁNÍ SLOJE 30 (634) V RÁMCI**  
**ZKUŠEBNÍHO PROVOZU DOBÝVACÍ METODY**  
**CHODBA-PILÍŘ V OPJ DOLU ČSM – SEVER**

**OSTRAVA, ŘÍJEN 2016**

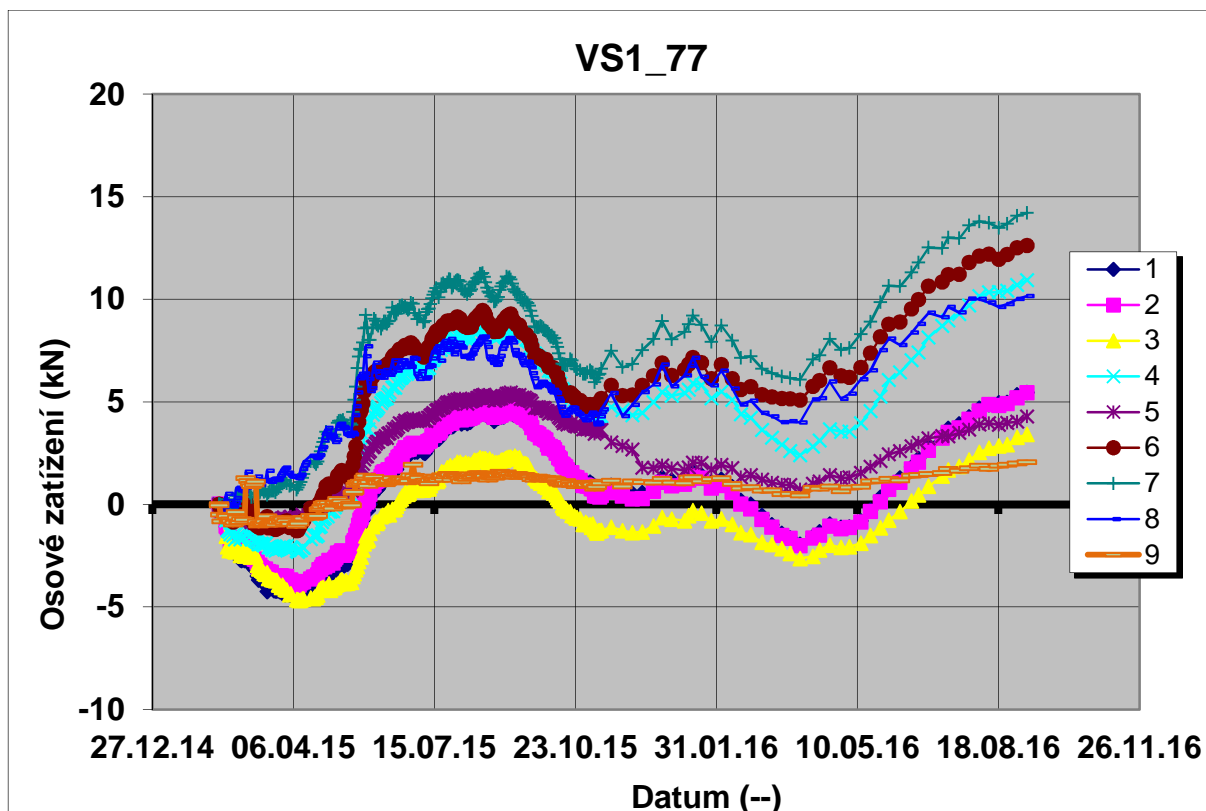
Obr. 4.4 Průběh zatížení tenzometrického svorníku VS1.

Skupina tenzometrických svorníků VS1-VS2-VS3 byla instalována na chodbě V3005 ve staničení 77 m v místě odbočení chodby V300401. Současně je tato skupina tenzometrických svorníků umístěna v přibližné polovině chodby omezující monitorovaný pilíř V2 na jeho jižní straně. Na základě naměřených dat lze konstatovat, že trend a způsob zatěžování tenzometrických svorníků VS1 a VS3 je obdobný. V počátečním období monitoringu byly tenzometrické svorníky VS1 a VS3 ve spodní části (čidla 7, 8) namáhány tahově silou 1 až 2 kN a v horní části (od čidla 5 až 1) namáhány tlakem až 5 kN. Zhruba od poloviny měsíce

dubna, kdy začal být formován sousední (západní) pilíř monitorovaného pilíře V2, je na všech tenzometrech zaznamenán postupný nárůst osového zatížení. Tento trend nadále pokračoval až do stavu, kdy se všechny čidla dostala do tahového zatížení (cca na konci 05/2015). V dalším období tahové zatížení postupně vzrůstalo až k hodnotám těsně nad 11 kN. Začátkem 9/2015 začalo napětí postupně klesat až k hodnotám kolem 7 kN. Od konce 9/15 do začátku 5/2016 změny napětí oscilovaly jen nepatrně, když rozsah změn byl jen kolem 3 kN. V další období ovšem dochází k postupnému nárůstu tahového zatížení na všech sledovaných čidlech. Maximálního tahového zatížení kolem 14 kN bylo dosaženo na čidlech č. 6 a 7 na konci sledovaného období tedy v 09/2016. Největší tahové osově zatížení bylo tedy zaznamenáno ve střední části svorníku.

Tento průběh zatěžování nadloží chodby V3005 dobře koreluje s jednotlivými stádii porušování monitorovaného pilíře V2. Prudký nárůst zatížení na obou svornících VS1 a VS3 o cca 5 kN v období od 15.5. do 31.5 lze korelovat se stádiem porušování pilíře V2, když 31.5. 2015 došlo k náhlému poklesu poslední zátěžové buňky VSC3, což si vysvětlujeme porušením uhlé hmoty v okolí buňky vlivem postupujícího porušování uhlé pilíře

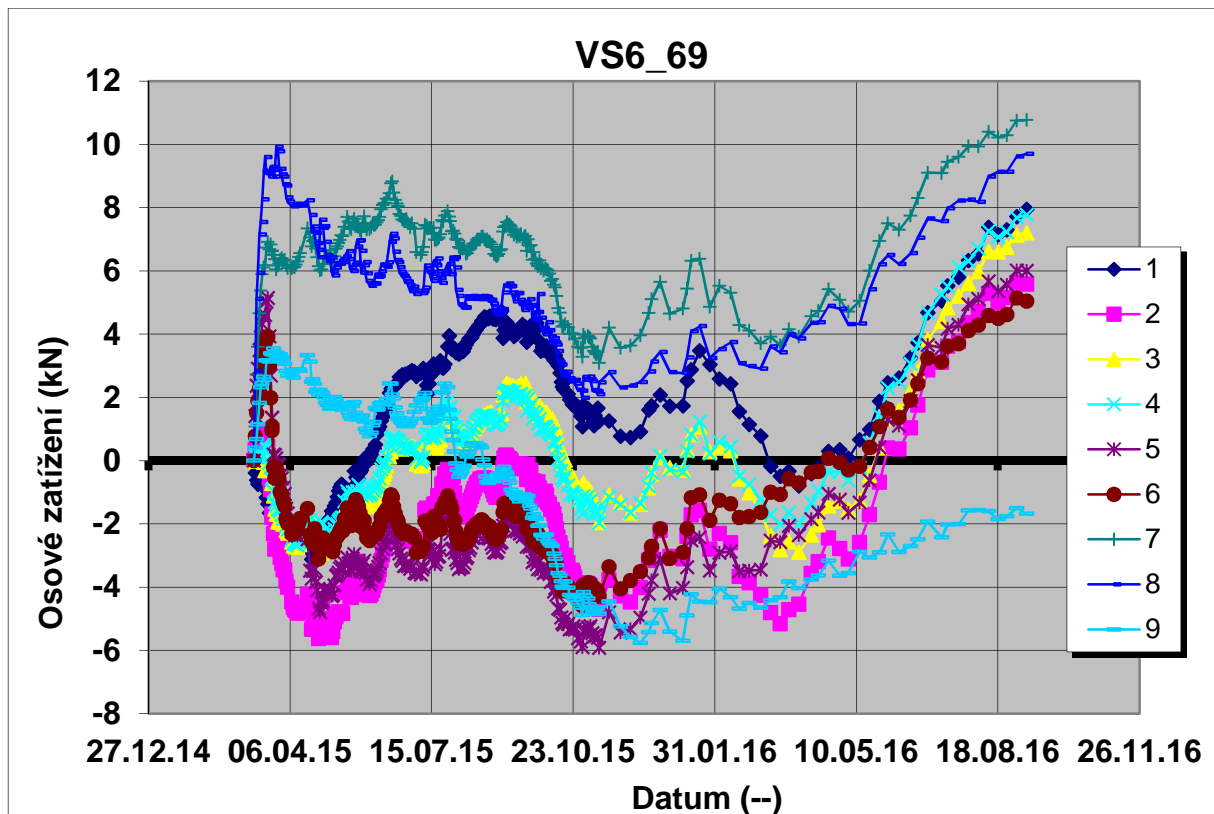
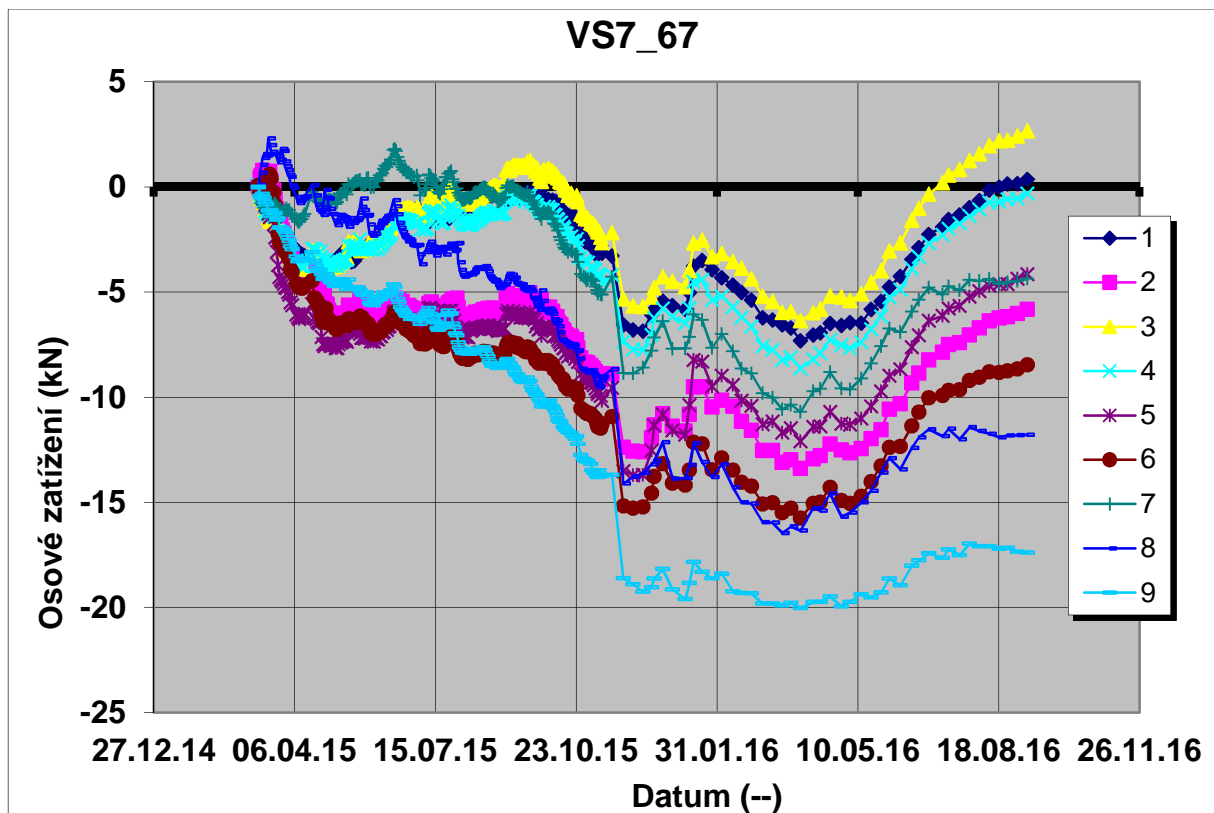
Skupina tenzometrických svorníků VS5-VS6-VS7 byla instalována na chodbě V300502 ve staničení 21,5 m tedy v přibližné polovině chodby omezující monitorovaný pilíř V2 na jeho západní straně. Kabeláž tenzometrického svorníku VS5 byla bohužel v průběhu instalace svorníku poškozena. Z tohoto důvodu nebyl svorník VS5 osazen elektronikou a není předmětem dalšího hodnocení. Zaznamenané namáhání tenzometrických svorníků VS6 a VS7 se pohybovalo v rozmezí +11 kN až -20 kN. U tenzometrických svorníků VS6 a VS7 jsou výraznější změny v osovém zatížení zřetelné na začátku monitorovacího období (od instalace do poloviny 04/2015), kdy zatížení na jednotlivých čidlech prudce narůstalo, či klesalo. Posléze, v období 5-9/15 hodnoty oscilovaly bez výraznějších trendových výkyvů a v 10/15 došlo k výraznějšímu poklesu až o 6 kN což může souviset s aktivací deformací vlivem započatí dobývacích prací v dobývce I. Poté v období 10/2015-4/2016 hodnoty zatížení klesají a změny jsou minimální (3 kN). Podobně jako na ostatních tenzometrických svornících, byl i na této skupině svorníků v období od 5/2016 až do konce posledního sledovaného období (9/2016) zaznamenán trendový nárůst tahového zatížení svorníků. Maximálního tahového zatížení 11 kN, tak zde bylo dosaženo na konci sledovaného období.

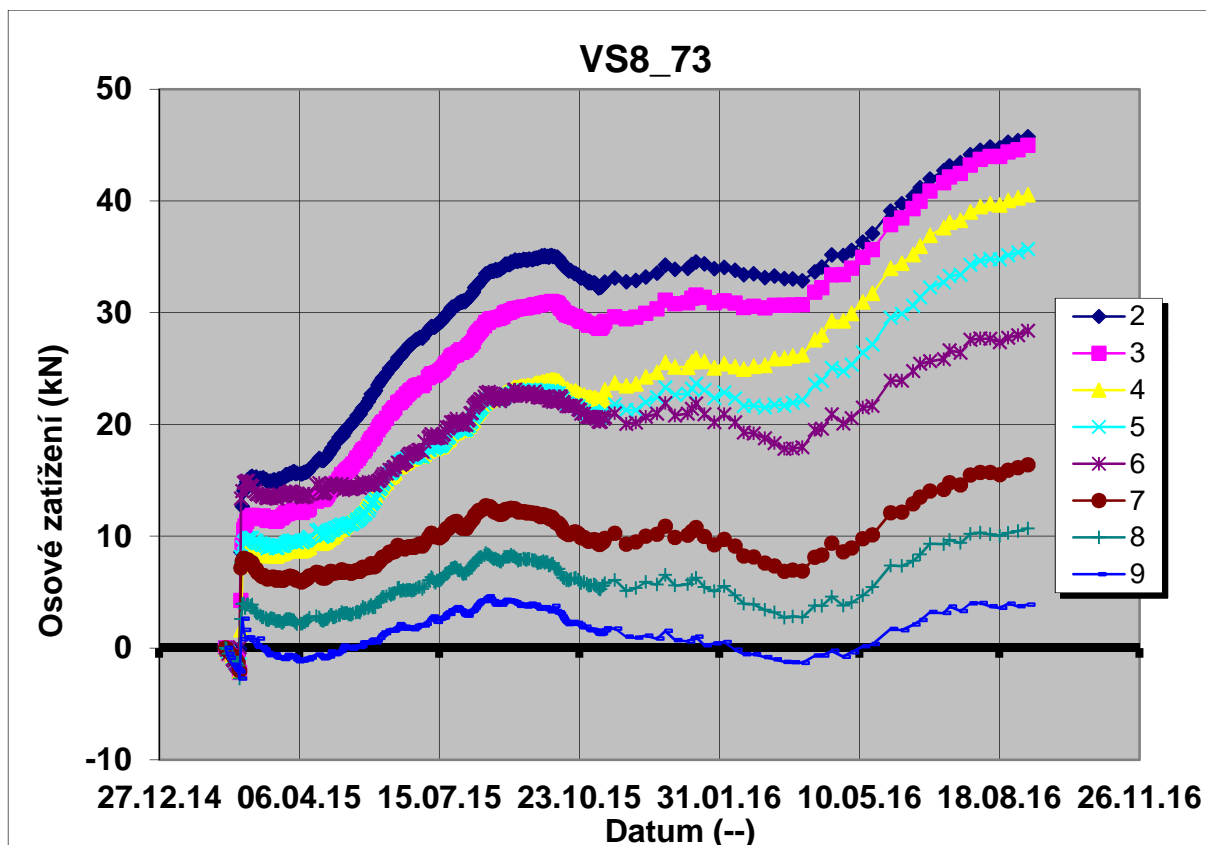
Obr. 4.10 Průběh zatížení tenzometrického svorníku VS8.

zatížení tenzometrického svorníku VS8 byl na počátku monitorovacího období nepochybně ovlivněn průběhem dobývání. Od instalace svorníku VS8 byly všechna čidla svorníku bez patrných výchylek namáhána tlakově, silou maximálně -2 kN. Dne 22.2.2015 došlo k prudké změně v zatížení svorníku a svorník přešel po celé své délce do režimu tahového namáhání. Hodnoty tahového namáhání vzrůstají od rozhraní důlní dílo-masiv směrem k horní části svorníku. Tato prudká změna v režimu namáhání svorníku nepochybně souvisí s přiblížením se ražené chodby V300502 k chodbě V3006 a jejím následným probitím do chodby V3006 dne 23.2. 2015. V následujícím období tahové zatížení postupně narůstalo, když maximální hodnoty dosahují 45 kN na čidle č.2, tedy v horní části svorníku. Čidlo č. 1 (R1) bylo vyloučeno z hodnocení, neboť údaje na tomto čidle nabývají nerelevantních hodnot (viz. digitální příloha č.2 - soubor SVA\_65\_10.csv). I zde, podobně jako u předchozích tenzometrických svorníků, v 10/2015 dochází k zřetelnému poklesu osového zatížení o cca 3 kN a posléze až do 4/2016 jen neznatelně osciluje. Podobně jako na ostatních tenzometrických svornících, byl i na této skupině svorníků zaznamenán v období od 5/2016 až do konce posledního sledovaného období (9/2016) zaznamenán trendový nárůst tahového zatížení svorníků.

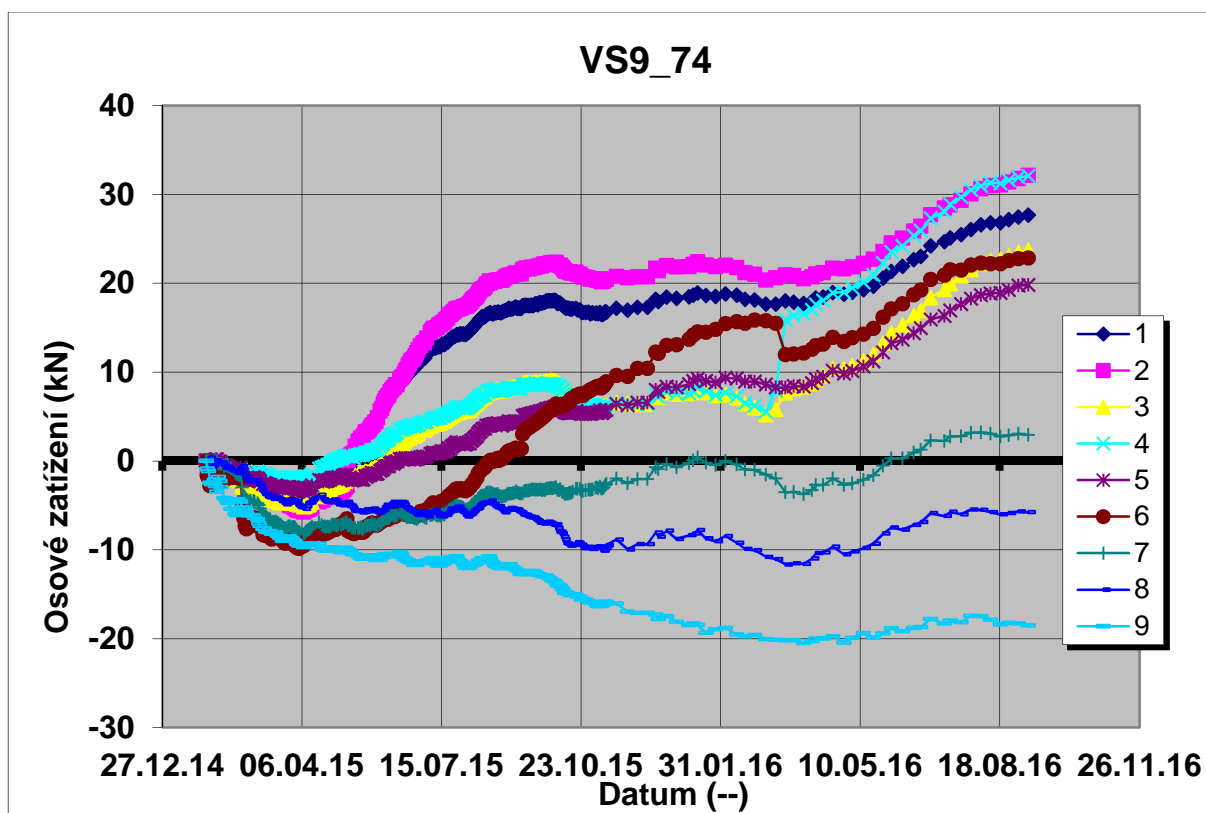
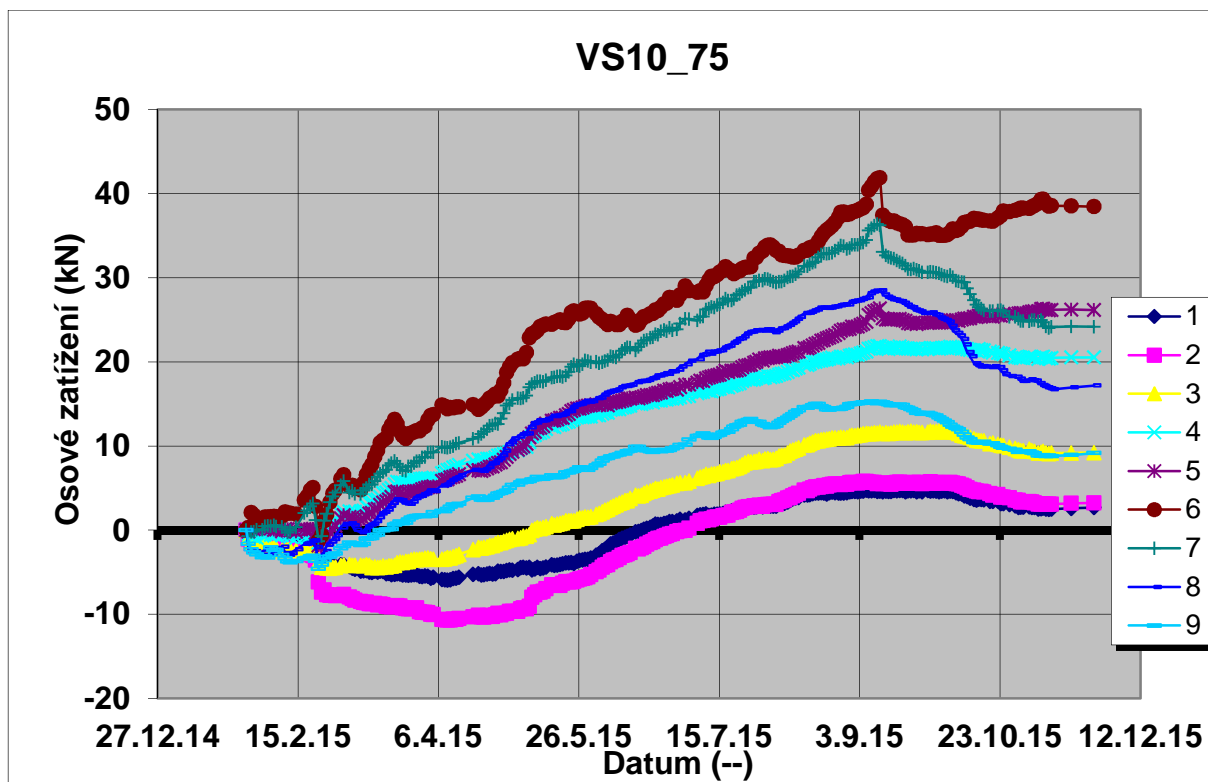
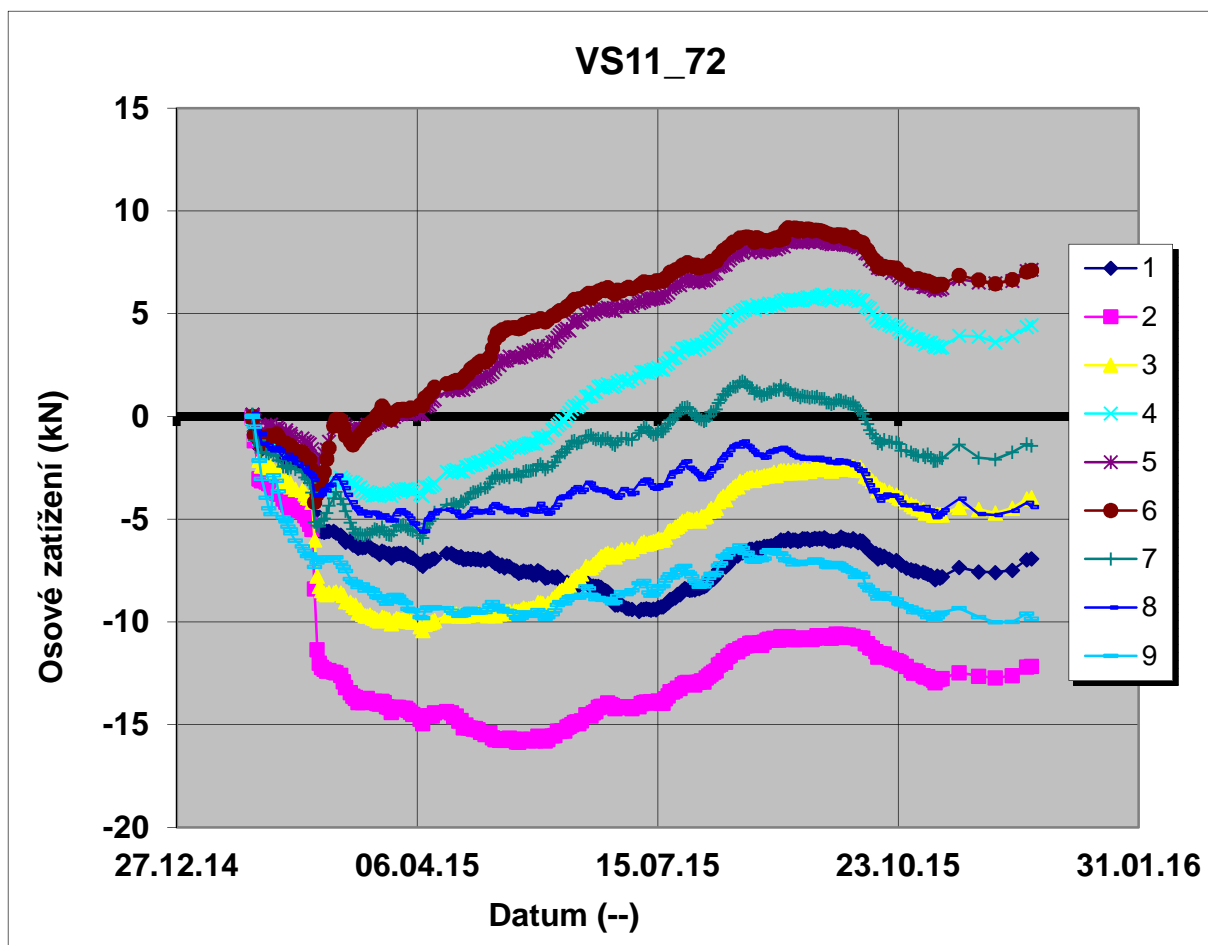
Skupina tenzometrických svorníků VS9-VS10-VS11 byla instalována na chodbě V3006 ve staničení 81 m tedy v přibližné polovině chodby omezující monitorovaný pilíř V2 na jeho severní straně. Na základě naměřených dat lze konstatovat, že trend a způsob zatěžování tenzometrických svorníků VS9, VS10 a VS11 byl na počátku monitorovacího období, podobně jako u tenzometrického svorníku VS8, výrazně ovlivněn průběhem dobývání. V době přiblížení se ražené chodby V300502 k dílu V3006 (od 22.2. 2015) a následném probití došlo k prudkému poklesu hodnot zatížení resp. k zvýšení tlakového namáhání na jednotlivých čidlech. Prudké změny v monitorovaných hodnotách nepochybně souvisí s dokončením monitorovaného pilíře V2. V dalším období dochází k postupnému nárůstu téměř na všech čidlech, přičemž maximální osově zatížení se pohybuje kolem 40 kN (VS10, čidlo 6). Údaje z tenzometrických svorníků VS10 a VS11 potvrzují generální trend, že nejvyšší osově zatížení svorníku je v jeho střední části (čidlo č. 6 – 9 až 40 kN). Obdobně jako u ostatních svorníků i zde je patrný pokles osového zatížení v 10/2015 a následnému srovnání hodnot zatížení s minimálními změnami v následujícím období. Bohužel díky mechanickému poškození přívodní kabeláže byl ukončen odečet na tenzometrických svornících VS10 dne 25.11. 2015 a VS11 dne 17.12. 2015. Naměřené hodnoty na tenzometrickém svorníku VS9 však potvrzují trendové vývoj zatížení na všech instalovaných tenzometrických svornících instalovaných v oblasti monitorovaného pilíře V2. I zde se v období 10/2015-4/2016 hodnoty zatížení svorníků mění jen neznatelně a následně v období od 5/2016 až do konce posledního sledovaného období (9/2016) byl zaznamenán trendový nárůst tahového zatížení svorníků na všech sledovaných čidlech.

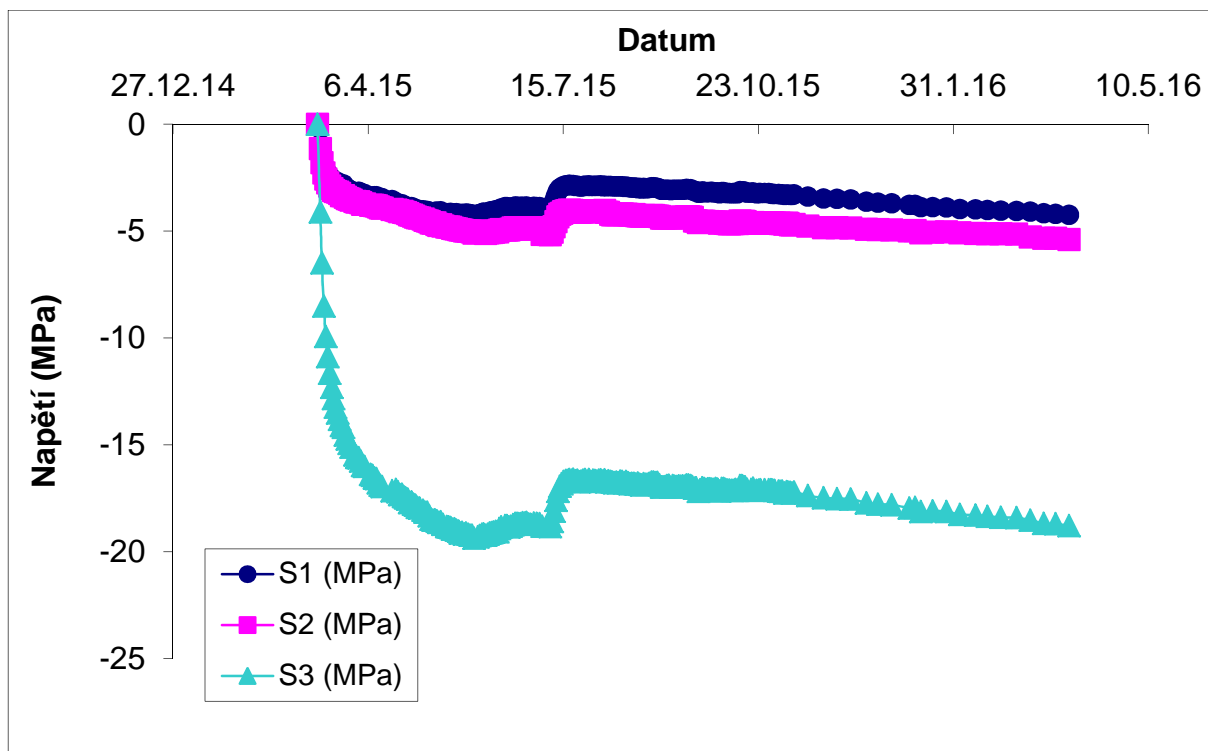
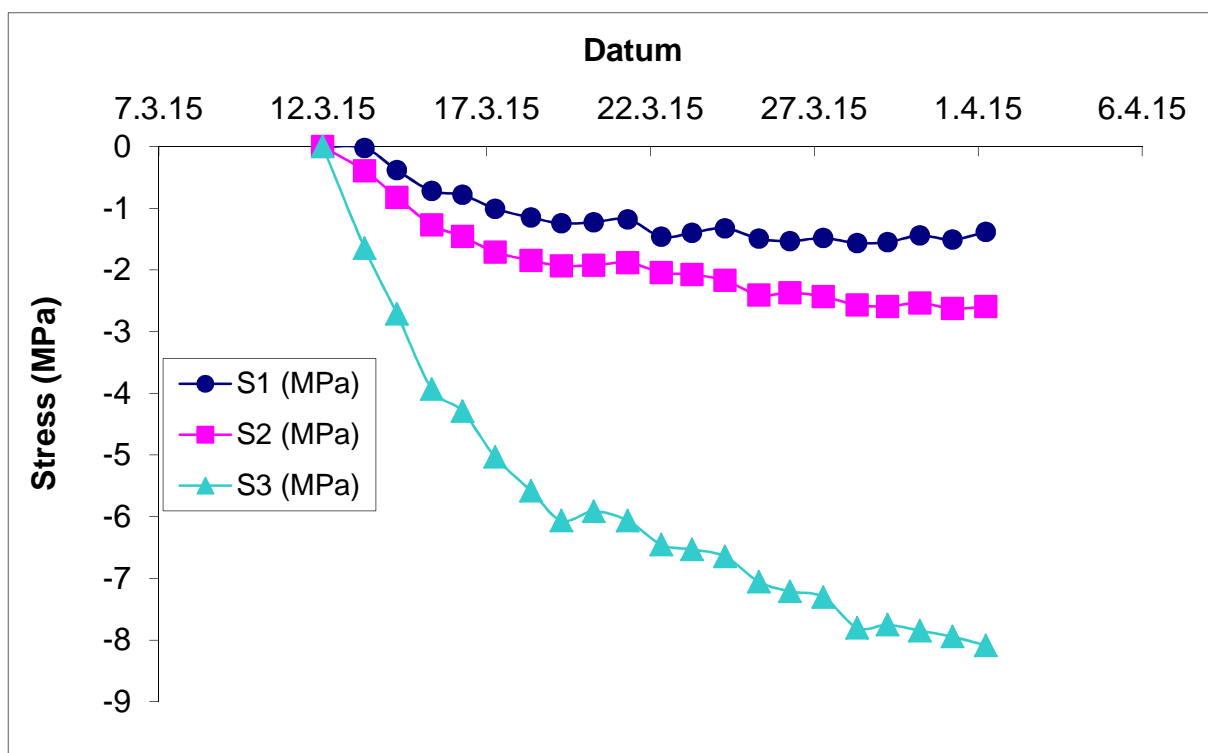
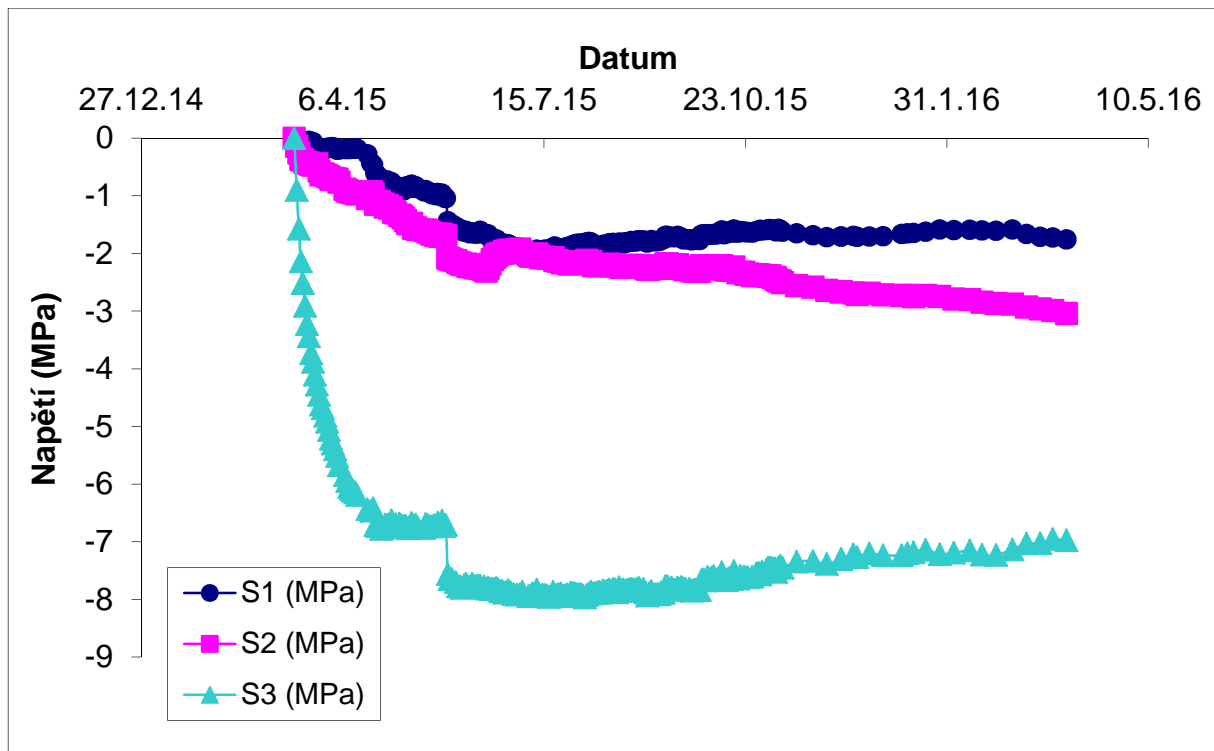
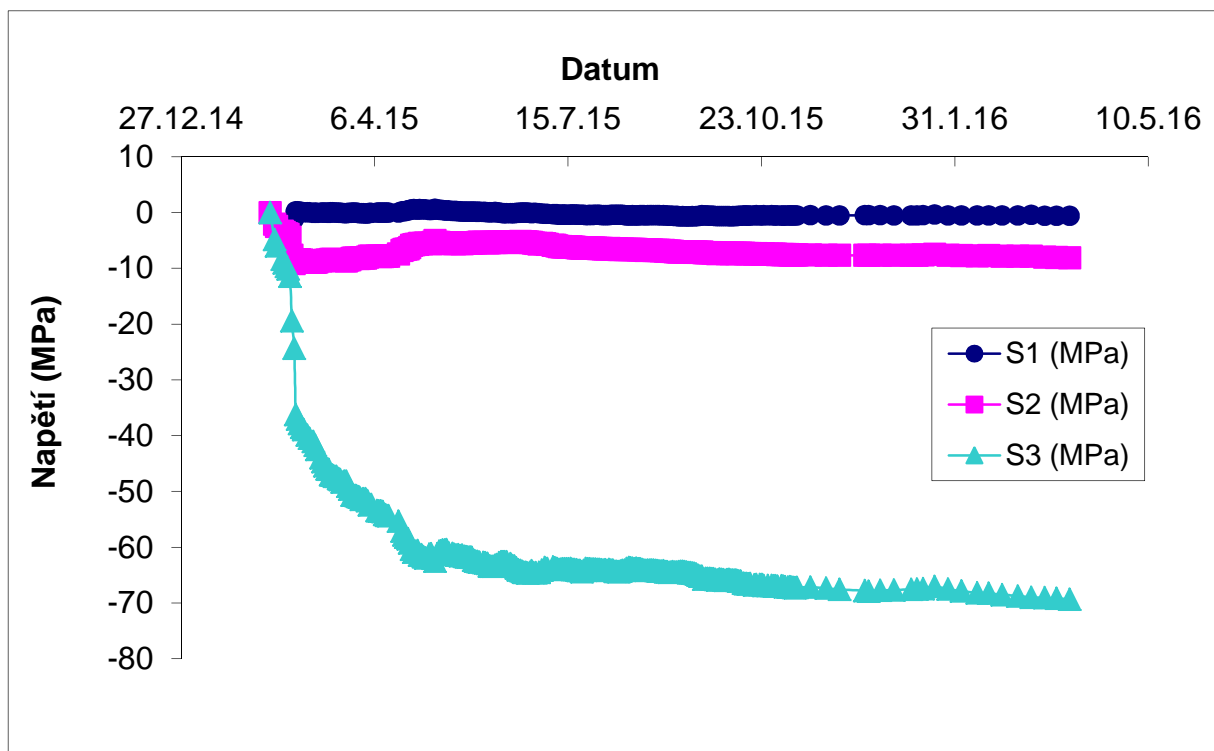
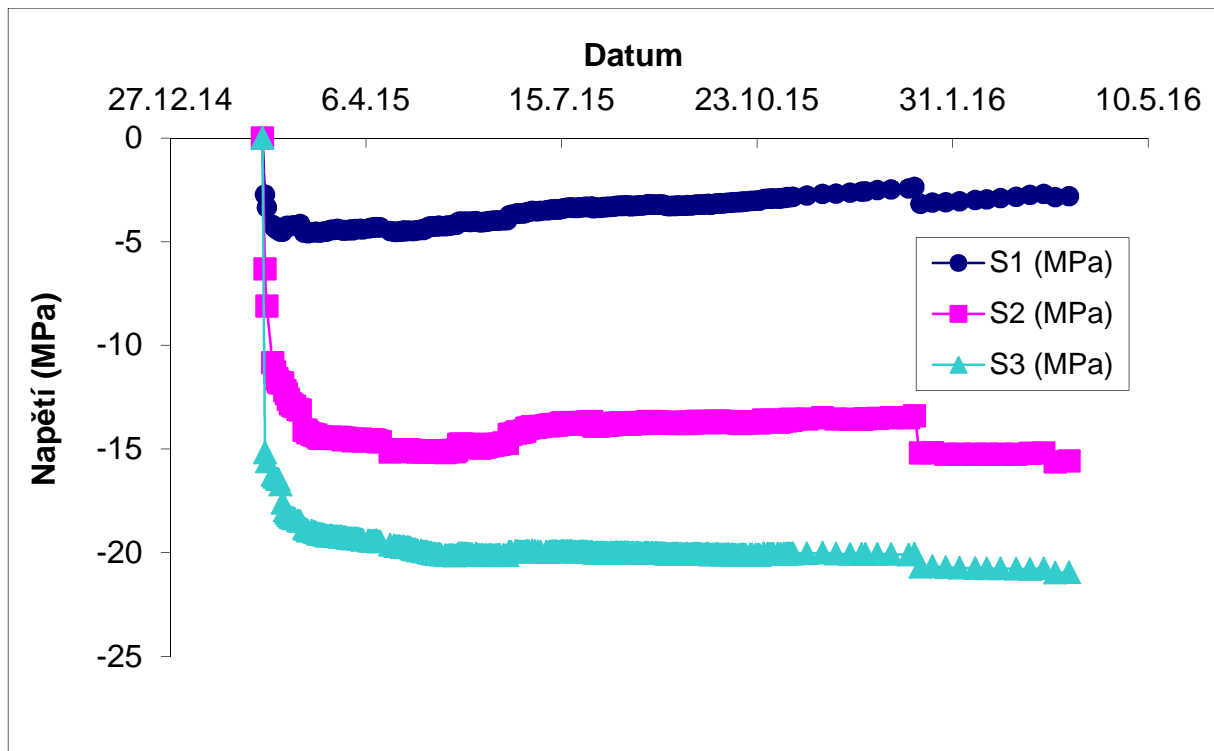
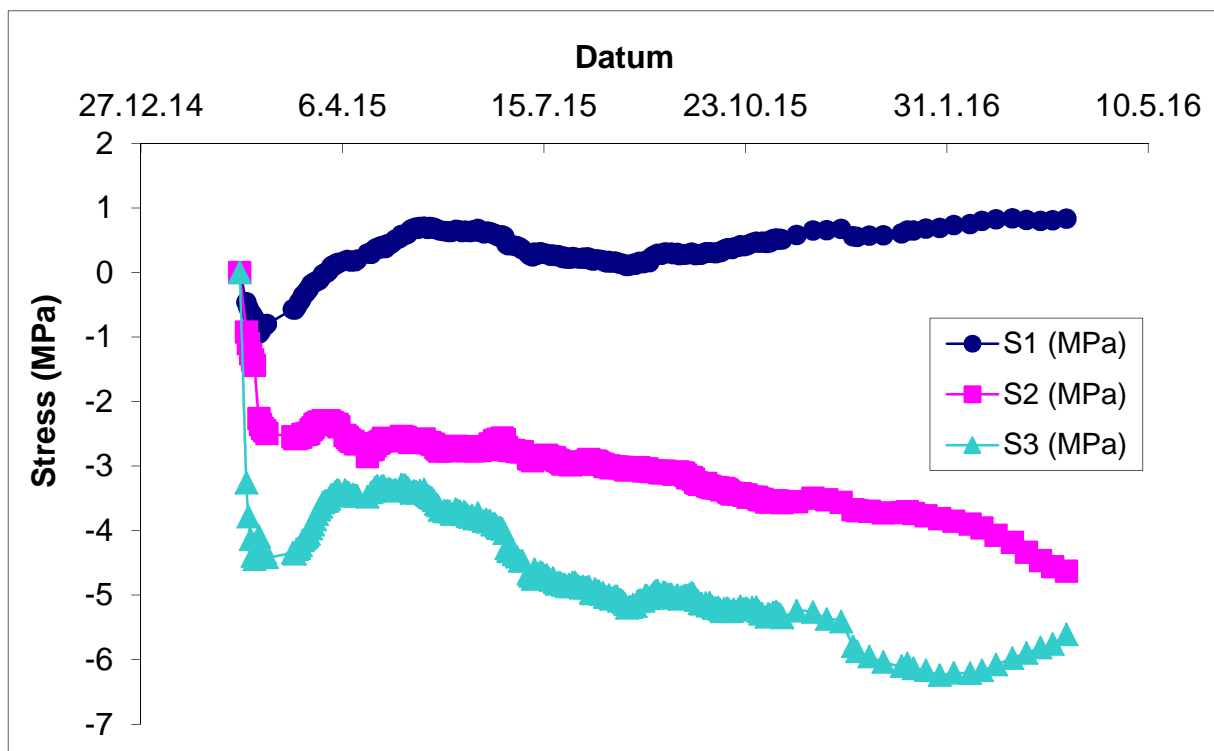
V následujících obrázcích 4.17 až 4.22 je graficky zobrazen dosavadní průběh změn jednotlivých složek tenzoru napětí. Změny jsou malé, téměř ve všech případech dochází k poklesům hodnot, především v souvislosti s postupným rozvolňováním nadložních vrstev a k jejich deformacím. Celkově lze konstatovat, že průběh napětíových změn v nadloží chodbic odpovídá teoretické představě o průběhu deformací v zóně odlehčení. Její dosah až do 9 m byl také potvrzen verifikovanými numerickými modely (viz předchozí zpráva Waclawik et al. 2016a).

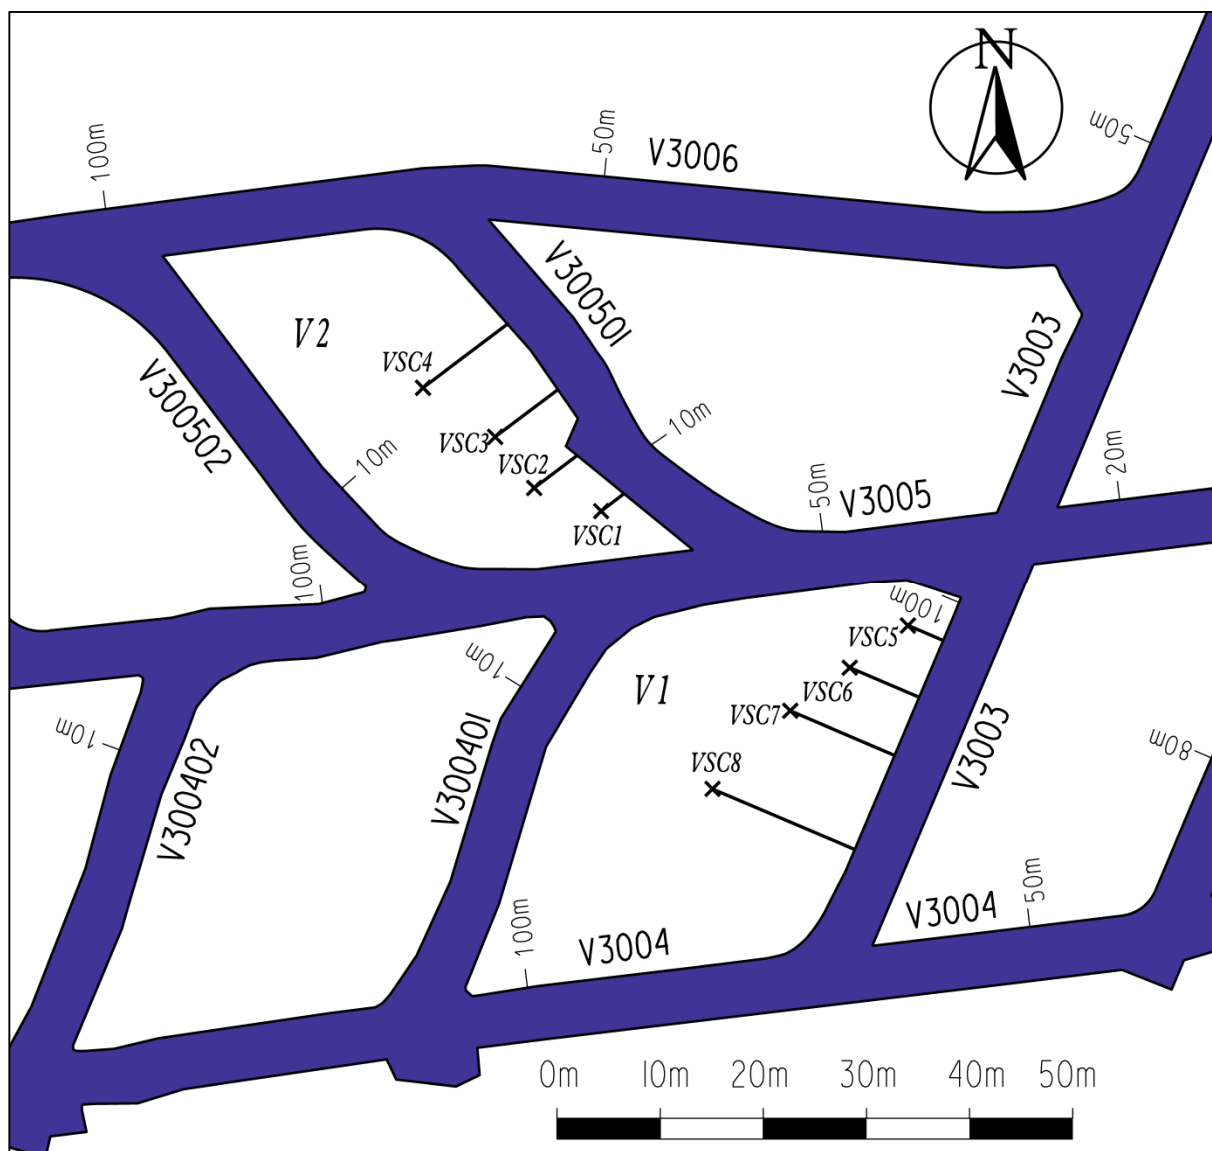
**Obr. 4.23** Lokalizace zátěžových buněk HMA instalovaných ve sloji v lokalitě A.

Vzhledem k tomu, že v rámci hodnoceného období (4/2016 – 9/2016) nejsou funkční, resp. neposkytují relevantní data, žádné zátěžové buňky instalované v monitorovací lokalitě A, nebude tento monitorovací prvek již dále hodnocen. Veškerá hodnocení a závěry související s monitoringem pomocí zátěžových buněk jsou uvedeny v etapové zprávě hodnocení monitoringu z října roku 2015 (Waclawik et al. 2015b).

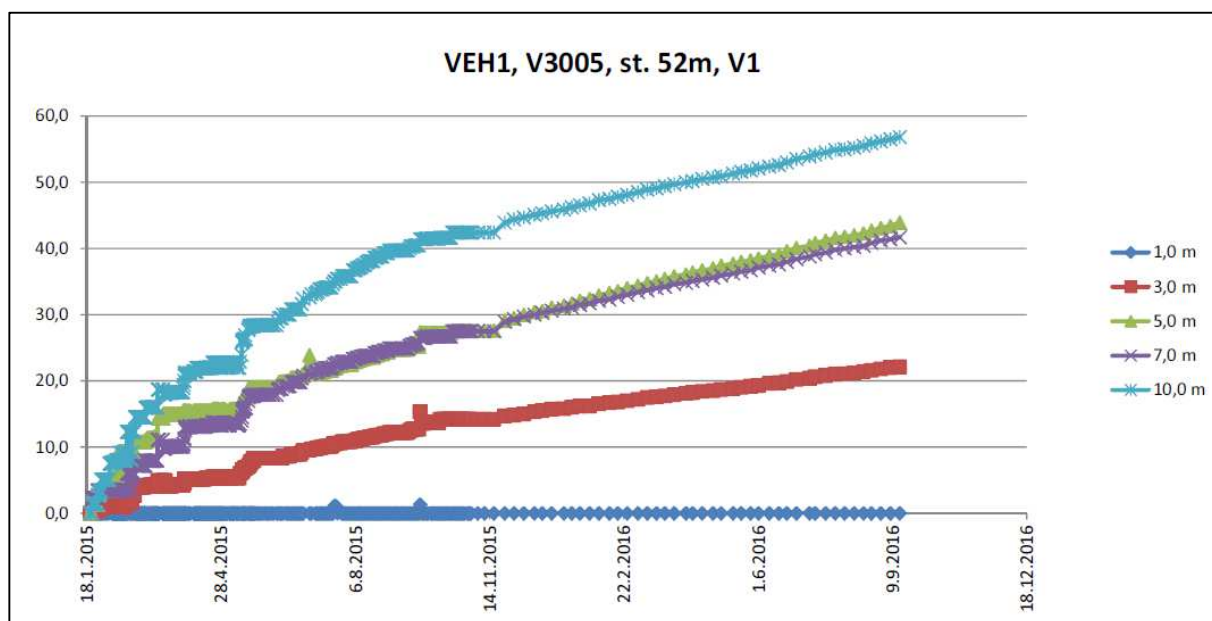
Obr. 4.25 Graf rozvolnění uhelného pilíře – extenzometr VEh1

Kotvy v úrovních 5 a 7 m extenzometru VEh1 (obr. 4.25) byly při instalaci zaměněny a pozice na dataloggeru tak neodpovídají pozicím ve vrtu.

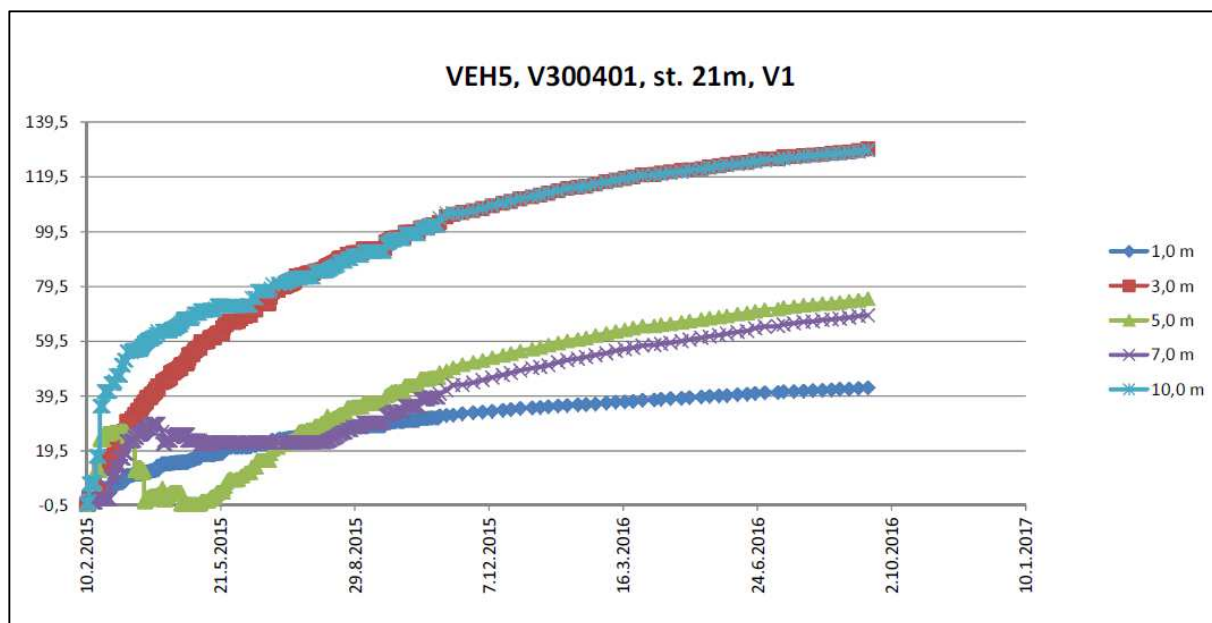
**Obr. 4.28** Graf rozvolnění uhelného pilíře – extenzometr VEh5.

Graf extenzometru VEh5 (obr. 4.28) opět dokládá chybnou instalaci, navíc je zřejmé nelogické chování kotev v úrovni 5 a 7 m, které je patrně zapříčiněno špatným ukotvením kotev.

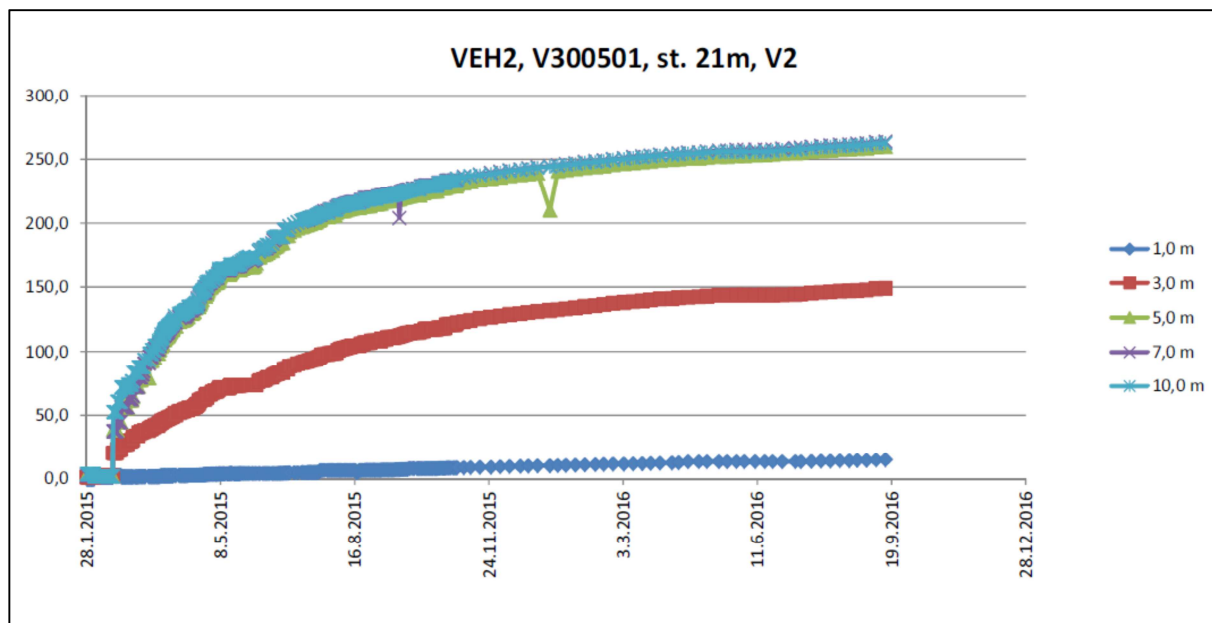
**Obr. 4.29** Graf rozvolnění uhelného pilíře – extenzometr VEh2.

Jak je z grafu patrné (obr. 4.29), extenzometr je správně instalován, nicméně průběh grafu kotvených úrovní 5,7 a 10 m je natolik identický a přírůstky tak malé, že interpretace tohoto grafu je velmi obtížná a jedná se o názornou ukázkou toho, proč je tento typ grafu pro konečné vyhodnocování nevhodný. Skoková změna odpovídající kotvené úrovni 5 m může být interpretována jako chyba v přepisu dat.

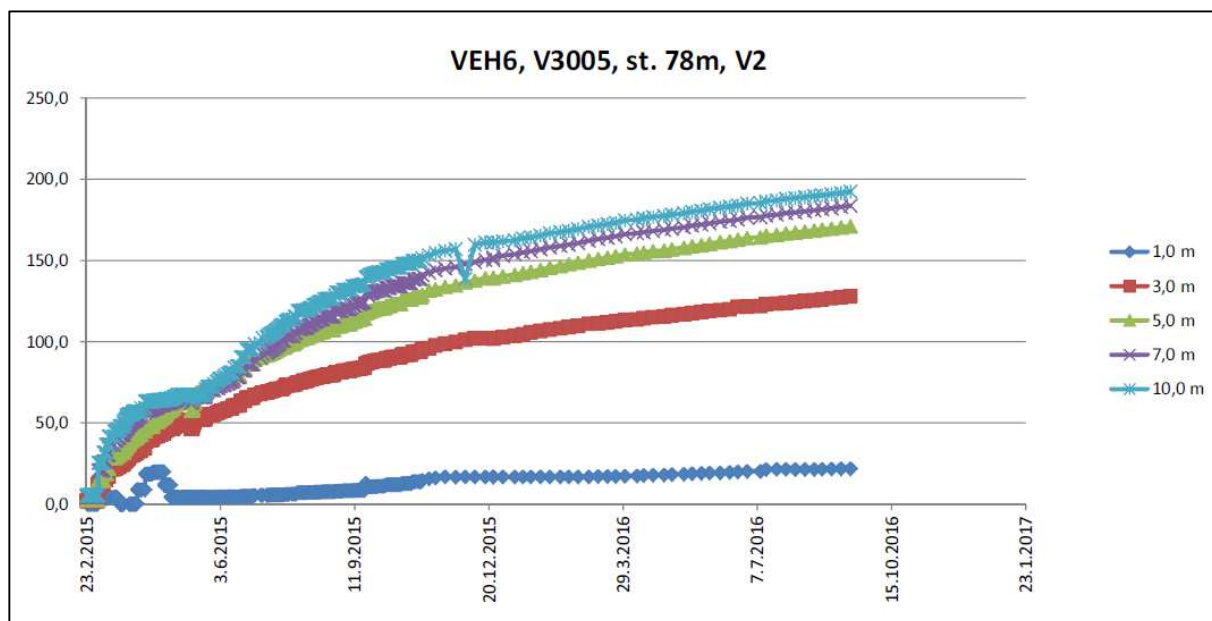
**Obr. 4.30** Graf rozvolnění uhlého pilíře – extenzometr VEh6.

Na obr. 4.30 je znázorněn průběh rozvolnění uhlého pilíře zachyceném extenzometrem VEh6. Z průběhu jednotlivých křivek je patrné, že extenzometr funguje správně, skokovou změny veličin lze spatřovat v nesprávném prepisu dat.

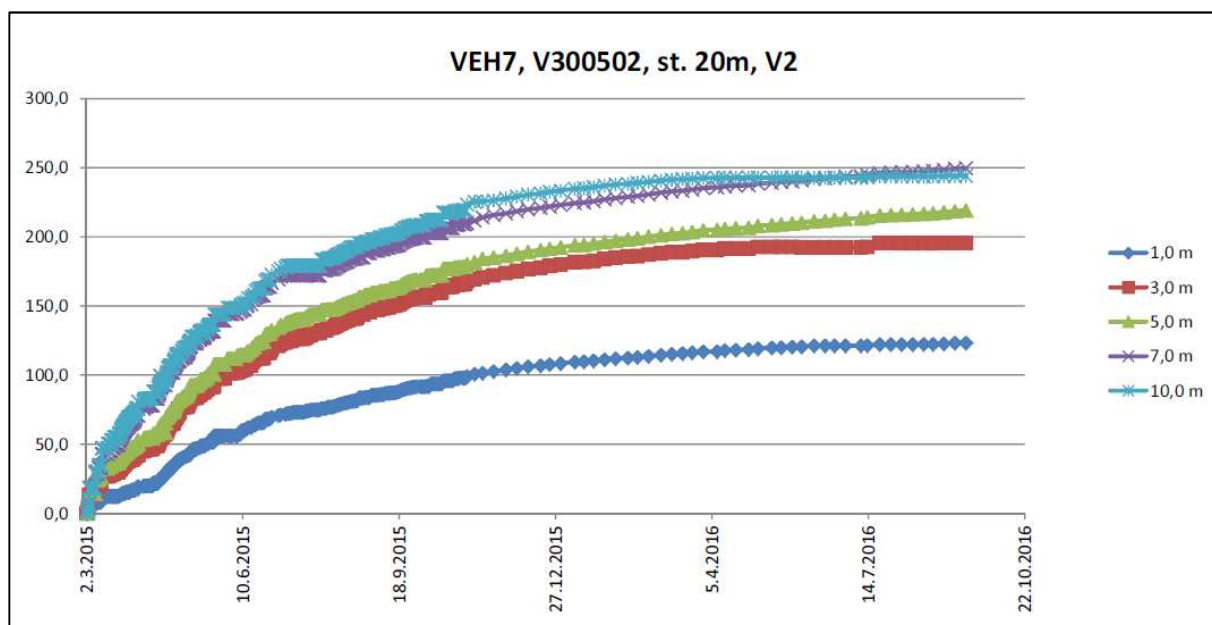
**Obr. 4.31** Graf rozvolnění uhlého pilíře – extenzometr VEh7.

Extenzometr VEh7 (obr. 4.31) funguje správně, nejsou zde patrné chyby měření.

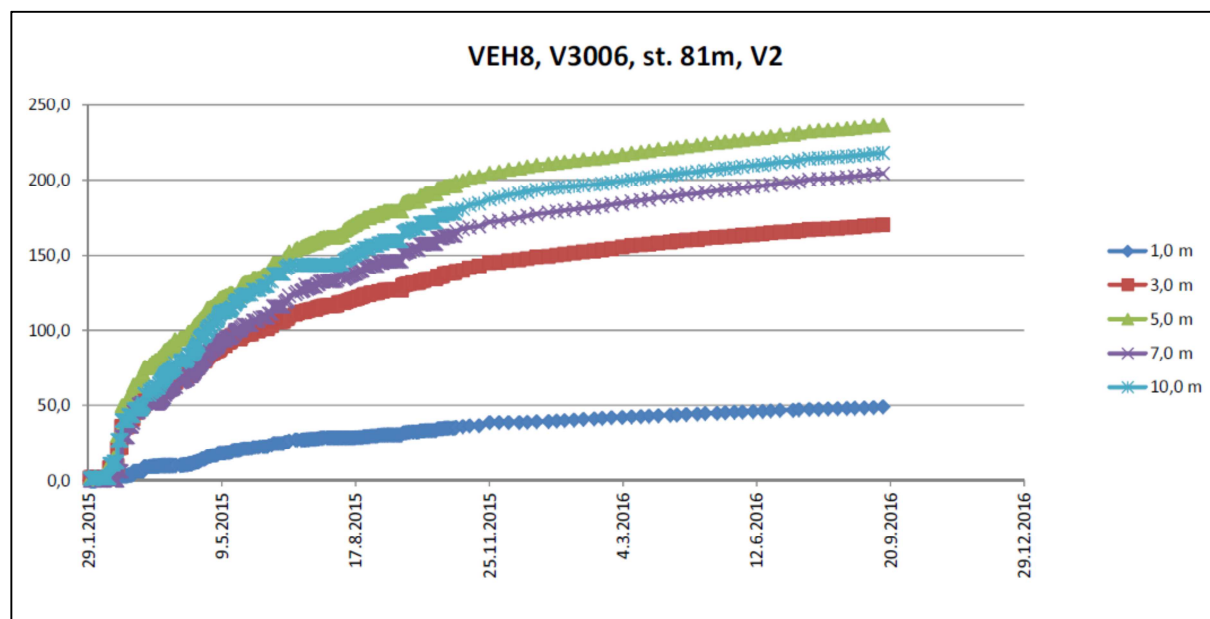
**Obr. 4.32** Graf rozvolnění uhelného pilíře – extenzometr VEH8.

Extenzometr VEh8 (obr. 4.32) není korektně nainstalován, dochází k maximálnímu rozvolnění na kotevní úrovni 5 m, zatímco celkové rozvolnění je i nadále k 09/2016 o cca

20 mm menší, jedná se tak o chybu. Nicméně tato chyba byla početně korigována a v kapitole 4.3.3 je provedena interpretace naměřených veličin.

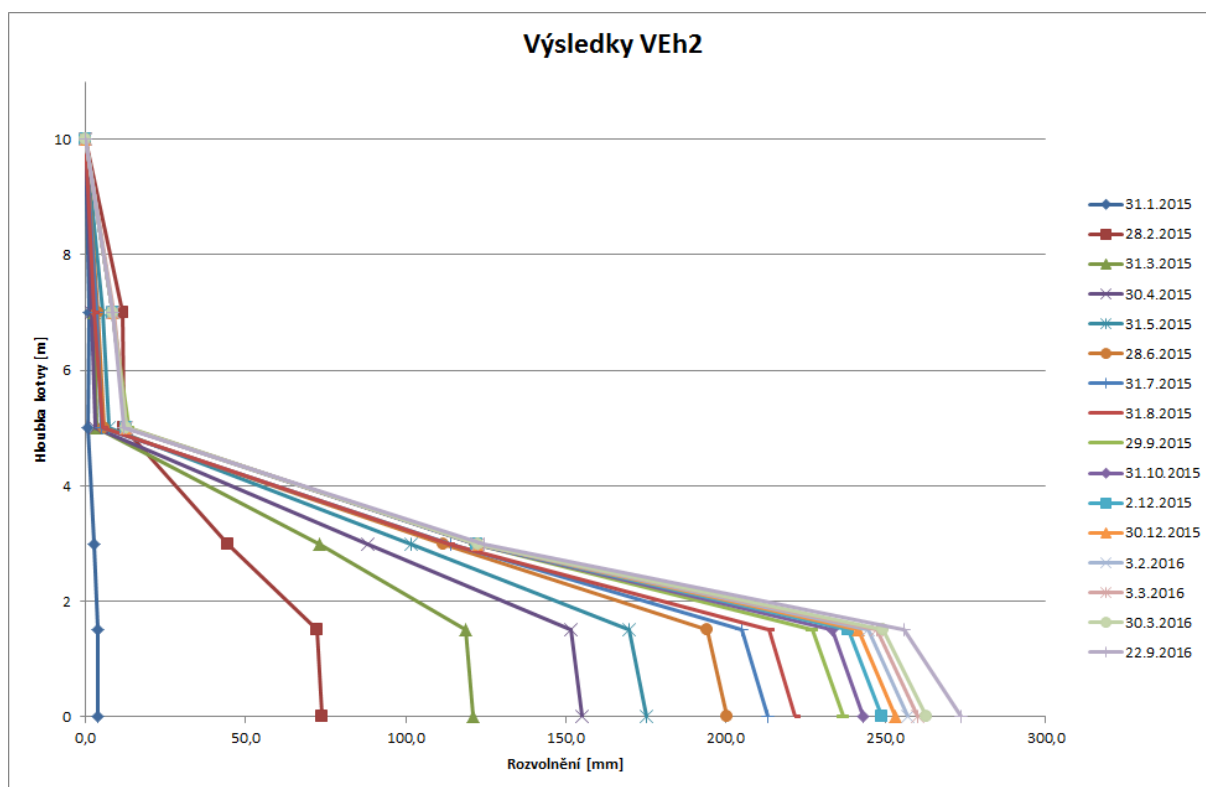
**Obr. 4.33** Graf rozvolnění uhlénoho pilíře x hloubka kotvy – extenzometr VEh2.

Z grafu na obr. 4.33 je v rámci celého sledovaného období patrné zpomalení rychlosti rozvolnění uhlénoho pilíře. Zatímco v období 1/2015 – 4/2015 činilo celkové rozvolnění 148 mm, v období 4/2015 – 9/2015 činí dodatečné rozvolnění 79 mm, v období 10/2015 – 3/2016

činí dodatečné rozvolnění 26 mm. V posledním sledovaném období 4/2016 – 9/2016 činí dodatečné rozvolnění 14 mm, tudíž oproti přechozímu hodnocenému období již nedošlo k výraznějšímu zpomalení deformací monitorovaného pilíře. Rozvolnění pilíře je významnějšího charakteru v zóně 1,5 do 5m.

Celkově zde bylo registrováno vůbec největší rozvolnění ze všech extenzometrů (264 mm) a příčinu lze spatřovat ve vytvořeném „zubu“ na chodbě V300501, kde dynamika a míra rozvolnění za tímto zubem je větší než před ním. Taktéž se na míře rozvolnění významně podílí vliv úklonu, resp. gravitačních sil.
