**Dílčí zpráva IV/2016 - Hodnocení monitoringu napětodeformačního stavu horninového masivu při dobývání sloje 30 (634) v rámci zkušebního provozu dobývací metody chodba - pilíř v OPJ Dolu ČSM - SEVER**

**DÍLČÍ ZPRÁVA IV/2016**  
**HODNOCENÍ MONITORINGU**  
**NAPĚŤODEFORMAČNÍHO STAVU HORNINOVÉHO**  
**MASÍVU PŘI DOBÝVÁNÍ SLOJE 30 (634) V RÁMCI**  
**ZKUŠEBNÍHO PROVOZU DOBÝVACÍ METODY**  
**CHODBA-PILÍŘ V OPJ DOLU ČSM – SEVER**

**OSTRAVA, ŘÍJEN 2016**

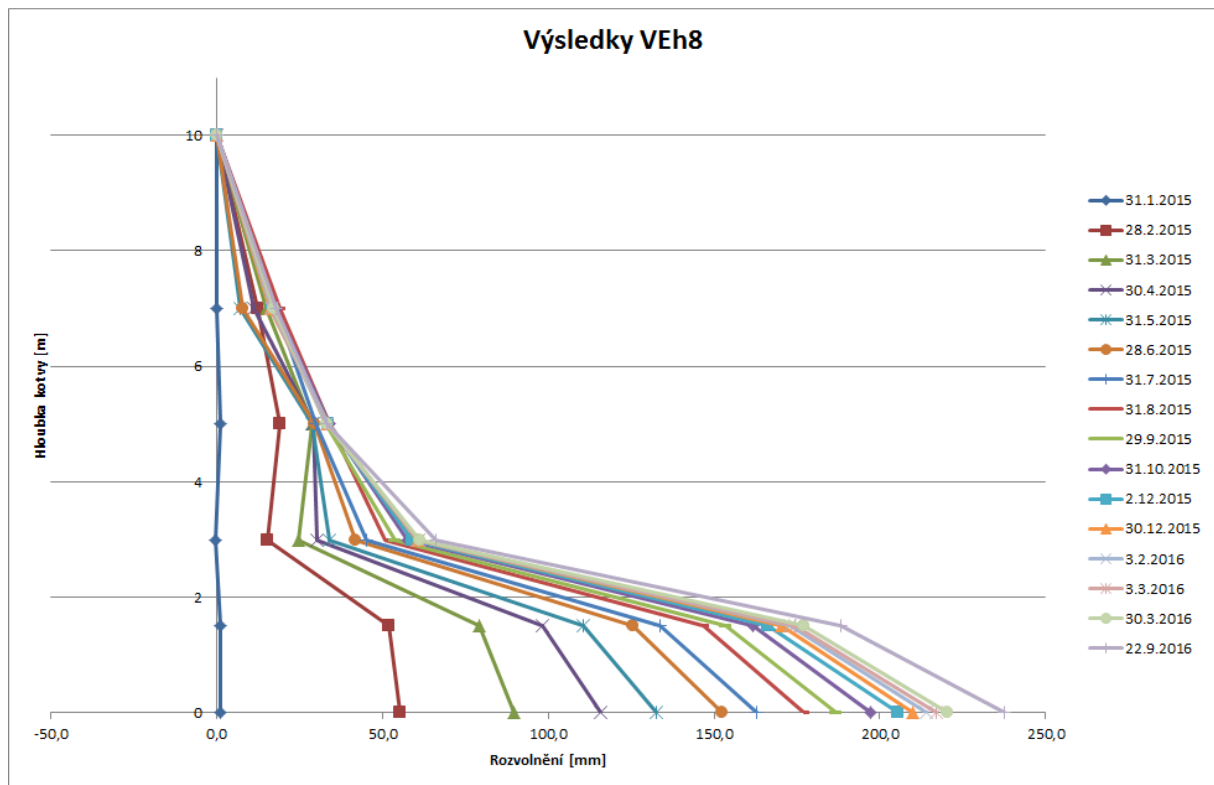
**Obr. 4.36** Graf rozvolnění uhlého pilíře x hloubka kotvy – extenzometr VEh8.

Extenzometr VEh8 nebyl korektně nainstalován, kotvené úrovně jsou v pořadí 1-2-3-5-4 namísto 1-2-3-4-5, proto došlo k úpravě hodnot a následně změnám v grafu (obr. 4.36). Ke konci monitorovacího období (22.9.2016) činí rozvolnění cca 237 mm, rozdíl mezi posledními dvěma obdobími činí 21 mm, což odpovídá průměrnému měsíčnímu přírůstku rozvolnění 3,5 mm. Přesněji jsou měsíční přírůstky definovány v kapitole o dynamice uhlého pilíře.

Maximální zóna rozvolnění je do 3 metrů směrem do pilíře, s maximy v zóně 1,5 - 3m.

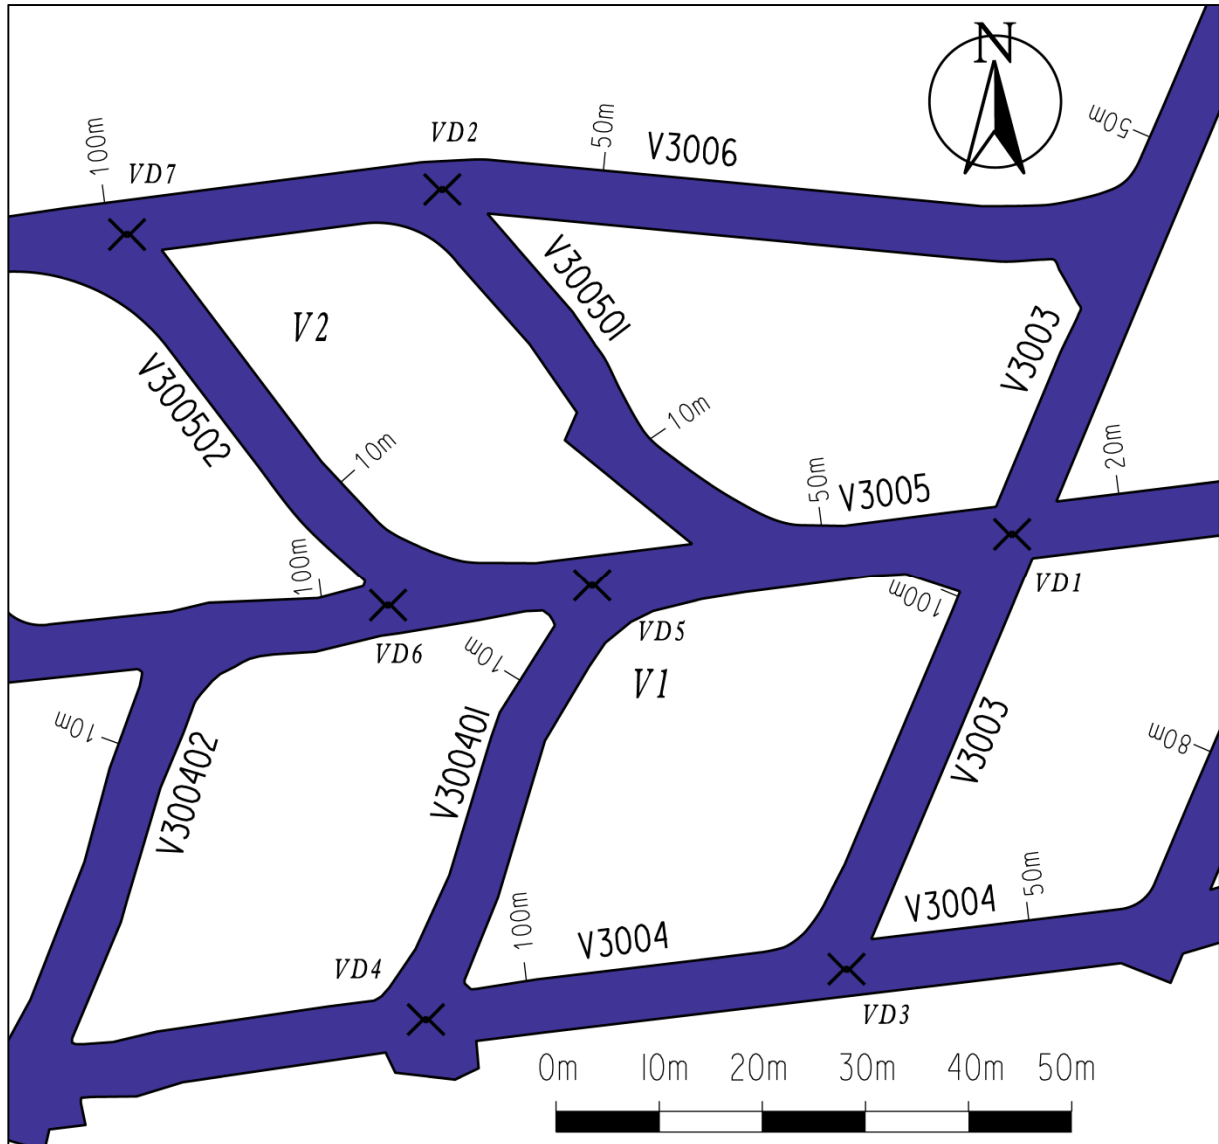
Obr. 4.36 Lokalizace dynamometrů v lokalitě A.

Za celou dobu monitorování nedosáhla změna osového zatížení kotev, na kterých jsou instalovány hydraulické dynamometry významnějších hodnot (viz. tab. 4.2). Na dynamometrech VD5, VD6 dokonce změna osového zatížení kotev nepřesáhla původní (inicializační) napětí (viz. digitální příloha č. 4). I na ostatních dynamometrech (VD1, VD2, VD3, VD4 a VD7) je změna osového zatížení zanedbatelná a vzhledem k manuálnímu způsobu odečtu, rozpětí měřícího manometru (0-500 KN) a umístění manometru u stropu chodby, jsou zaznamenané změny na hranici přesnosti odečtu. Největší změny (10-15 KN) byly zaznamenané v prvním hodnotícím období (do 30.3. 2015), tedy v době formování uhelných pilířů, kdy byly taky zaznamenané deformační změny s největší dynamikou. Přesto lze změny v zatížení považovat za zanedbatelné.

Podobně jako u vertikálních extenzometrů, lze i zde vyvodit, že v místě křížení chodeb nedochází k význačnějším deformacím a průhybu stropu chodby, zatížení je tak rovnoměrně rozloženo na všechny kotevní prvky instalované v místě křížení chodeb.

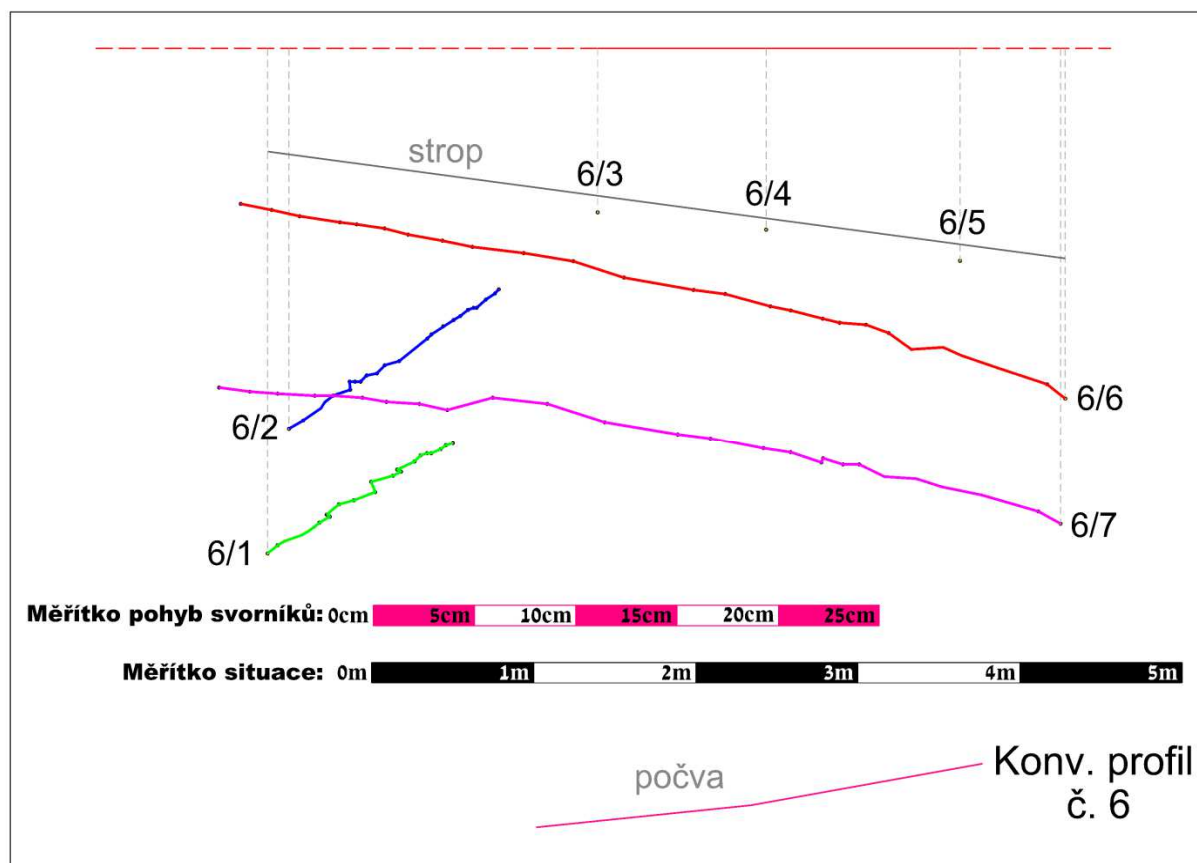
Obr. 4.43 Sledování pohybů bodů na konvergenčním profilu č. 6 na díle V3005, st. 83 m

Konvergenční profil č. 6 je stabilizován na chodbě V3005 ve staničení 83 m za účelem sledování deformací monitorovaného pilíře V2. Deformace profilu jsou nerovnoměrné, větší deformace jsou zjištěny na bodech stabilizovaných v pravém boku díla, což odpovídá deformacím menšího z monitorovaných pilířů V2. Za celou dobu sledování dosáhla změna šířky 1 -507 mm a změna šířky 2 -511 mm, což odpovídá hodnotě přetvoření 103,6 mm/m resp. 106,6 mm/m. I na tomto konvergenčním profilu má rychlost deformačních změn ve vztahu k sledovanému období klesající tendenci. Zatímco po prvním sledovaném měsíci přesáhla průměrná změna šířky 90 mm, v následujících třech měsících se pohybovala kolem 60 mm, tak na konci sledovaného období (po devatenácti měsících) již dosahovala cca 10 mm. Měsíční přírůstky se za sledovaných devatenáct měsíců zmenšily téměř desetinásobně. Nutno však podotknout, že i zde za poslední sledované období (4/2016-9/2016) nedošlo k výraznému zpomalení měsíčních přírůstků deformací, neboť měsíční změny šířek se pohybovaly v rozmezí 8-12 mm.

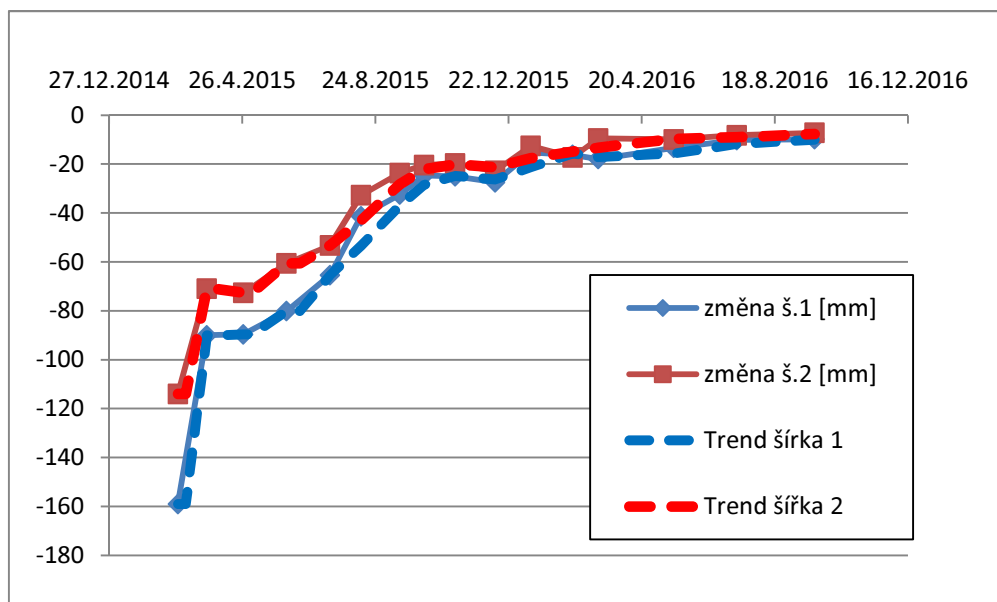
**Obr. 4.47** Dynamika deformací na konvergenčním profilu č. 3 na díle V300501

Na obr. 4.47 je jako příklad rychlosti změn deformací v čase (dynamika) uveden konvergenční profil č. 3, kde za celou dobu dobývání byly naměřeny největší deformace. Konvergenční měření potvrzují trend postupného zpomalování deformací chodeb, jež odrážejí deformace ponechaných pilířů, případně okrajových bariérových pilířů. Potvrzují tak trendy

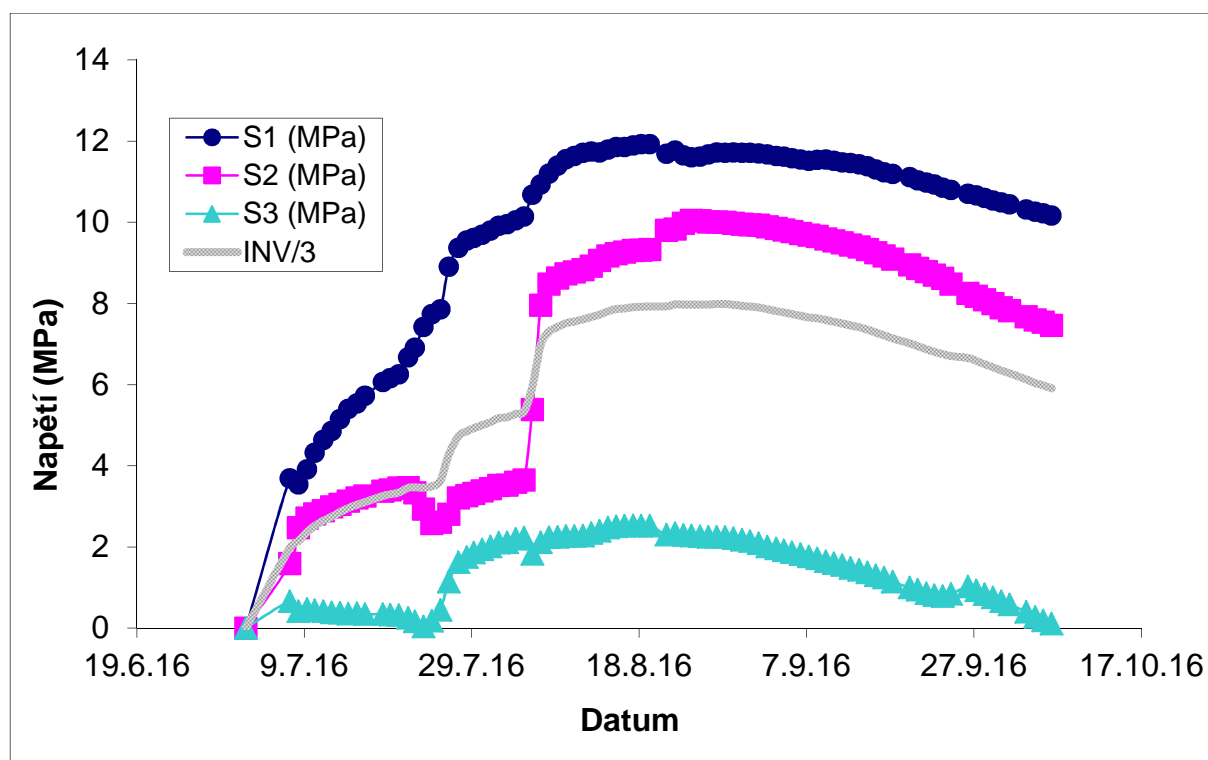
**Obr. 5.4** Grafický vývoj hlavních složek tenzoru napětí na měřicí sondě IICCBM1

Do nadloží monitorovaného pilíře III byla instalována sonda s označením IICCBM1, která je osazena elektronikou evidovanou pod číslem 82. Sonda byla zalepena do polohy kompaktního pískovce v hloubce 19,8 m. Uvedená hloubka odpovídá výškové úrovni cca 13 m nad stropem sloje a sonda je umístěná nad přesmykovou plochou, ověřenou při instalaci sond. Grafický vývoj jednotlivých složek napětí na sondě IICCBM1 je znázorněn na obr. 5.4.

Od počátku sledování (instalace 29. 6. 2016) hodnoty složek napětí na sondě IICCBM1, tedy v nadloží pilíře III, prudce vzrůstaly. K stabilizaci hodnot změn zatížení došlo až po 11.8. 2016, kdy se hodnoty maximální složky napětí S1 pohybovaly kolem 12 MPa. Tento nárůst napětí lze dobře korelovat s jednotlivými fázemi formování pilíře III (viz. kap. 5.2.3). Prudký nárůst změn zatížení od počátku sledování do 25.7. lze tak korelovat s vytváření druhé strany (chodba II3003) pilíře. Skokovou anomálii ve dnech 25.7 až 27.7. 2016 lze pak korelovat s dokončením třetí (chodba II300303) strany pilíře a anomálii ve dnech 5.8. až 11.8. pak s dokončením poslední strany (chodba II300304) pilíře III. V závěrečné fázi monitoringu lze již sledovat stabilizaci hodnot zatížení resp. trendový pokles všech komponent napětí.

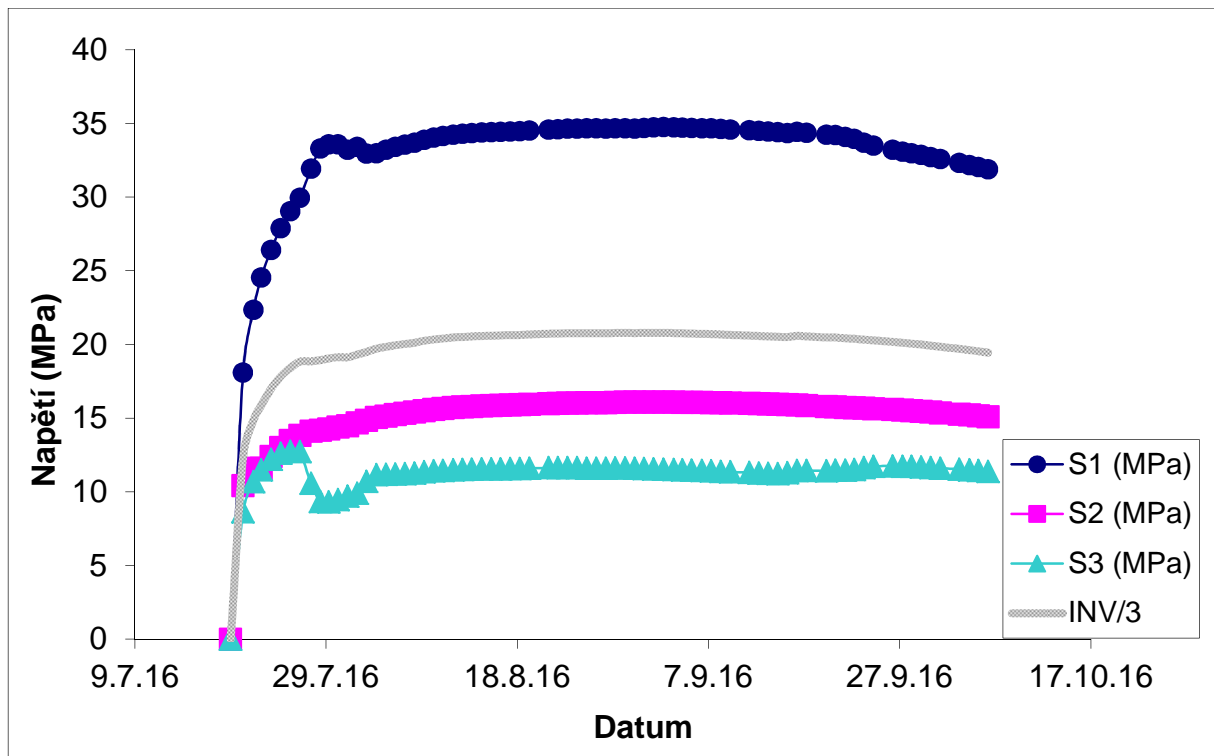
Obr. 5.5 Grafický vývoj hlavních složek tenzoru napětí na měřicí sondě IICCBM2

Do nadloží monitorovaného pilíře II2 byla instalována sonda s označením IICCBM2, která je osazena elektronikou evidovanou pod číslem 89. Sonda byla zalepena do polohy kompaktního prachovce v hloubce 23,0 m. Uvedená hloubka odpovídá výškové úrovni cca 13 m nad stropem sloje a sonda je umístěná nad přesmykovou plochou, ověřenou při instalaci sond. Grafický vývoj jednotlivých složek napětí na sondě IICCBM2 je znázorněn na obr. 5.5.

Od počátku sledování (instalace 19. 7. 2016) hodnoty složek napětí na sondě IICCBM2, tedy v nadloží pilíře II2 prudce vzrůstaly. K stabilizaci hodnot změny zatížení došlo až po 30.7. 2016, kdy se změna maximální složky napětí S1 pohybovaly kolem 34 MPa. Podobně i zde lze tento nárůst napětí dobře korelovat s jednotlivými fázemi formováním pilíře. Prudký nárůst změn zatížení ihned od počátku sledování lze korelovat s vytvořením druhé strany (chodba II300403) pilíře, jejíž ražba započala 19.7. 2016, tedy v době instalace sondy. K stabilizaci hodnot změny zatížení dochází po 30.7. 2016, tedy těsně před zformováním celého pilíře II2 doražením čtvrté strany pilíře II2 (chodba 300 404 dne 4.8. 2016). V závěrečné fázi monitoringu lze již sledovat stabilizaci hodnot zatížení resp. mírný trendový pokles všech komponent napětí.

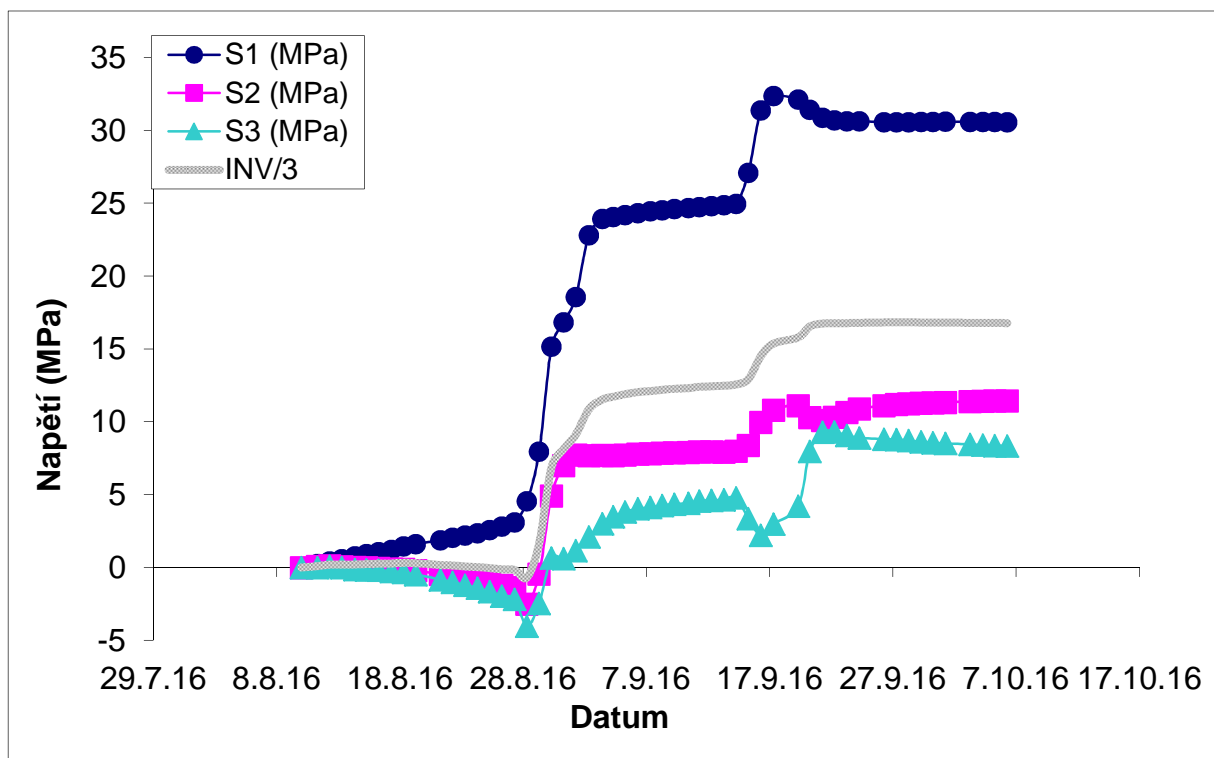
Obr. 5.6 Grafický vývoj hlavních složek tenzoru napětí na měřicí sondě IICCBM3

Do nadloží monitorovaného pilíře II3 byla instalována sonda s označením IICCBM3, která je osazena elektronikou evidovanou pod číslem 87. Sonda byla zalepena do polohy kompaktního pískovce v hloubce 12,5 m. Uvedená hloubka odpovídá výškové úrovni cca 5 m nad stropem sloje a sonda je umístěná pod přesmykovou plochou, ověřenou při instalaci sond. Grafický vývoj jednotlivých složek napětí na sondě IICCBM3 je znázorněn na obr. 5.6.

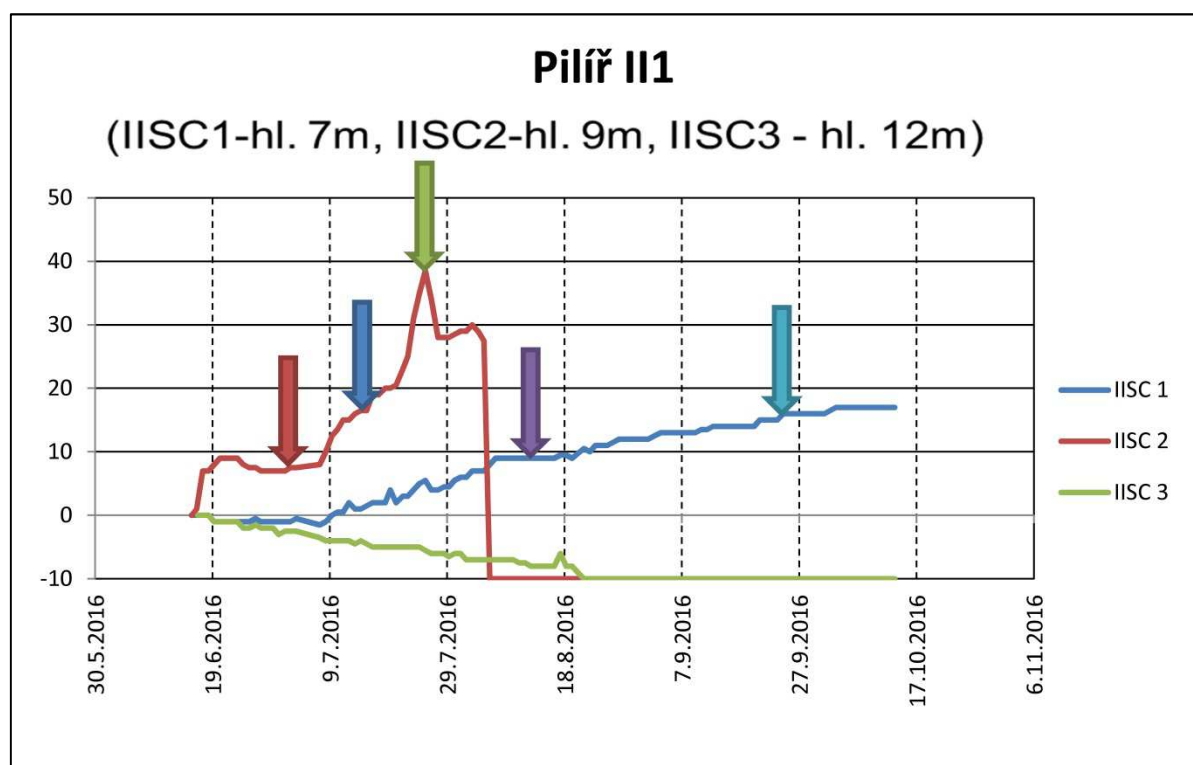
**Obr. 5.8** Vývoj napětí na zátěžových buňkách IISC1-3 instalovaných ve sloji v monitorovaném pilíři II1 v lokalitě B.

Jak již bylo uvedeno výše, byly v rámci monitorovaného pilíře II1 instalovány tři zátěžové buňky IISC1-IISC3. Z prezentovaného grafu na obr. 5.8 je zřejmé, že u zátěžové buňky IISC 3, která byla instalována v hloubce 12 m od hrany pilíře, nedošlo po celou dobu observace k aktivizaci zatížení buňky. Příčinou je pravděpodobně porušení uhelné hmoty v místě instalace buňky. Na zátěžové buňce IISC2, instalované v hloubce 9 m, začalo napětí narůstat prakticky ihned po instalaci a posléze oscilovalo kolem 10 MPa. Od 7.7. 2016 byl zaznamenán prudký nárůst hodnot zatížení až na maximální hodnotu 39 MPa (25.7. 2016), což lze korelovat s vytváření druhé (chodba II3003) a třetí (chodba II300303) strany pilíře II1 (druhá a třetí fáze formování pilíře II1). Posléze dochází k prudkému poklesu zatížení buňky a

od 5.8., tedy v době kdy byla již částečně vytvořena poslední strana pilíře (chodba II300304), je buňka bez zatížení (klesá na 0 MPa). V této fázi došlo pravděpodobně k porušení uhlé hmoty v okolí instalované zátěžové buňky. Na zátěžové buňce IISC1, instalované v hloubce 7 m, napětí postupně narůstalo bez zřetelných anomálií až na hodnotu kolem 16 MPa na konci sledovaného období (9-/2016).

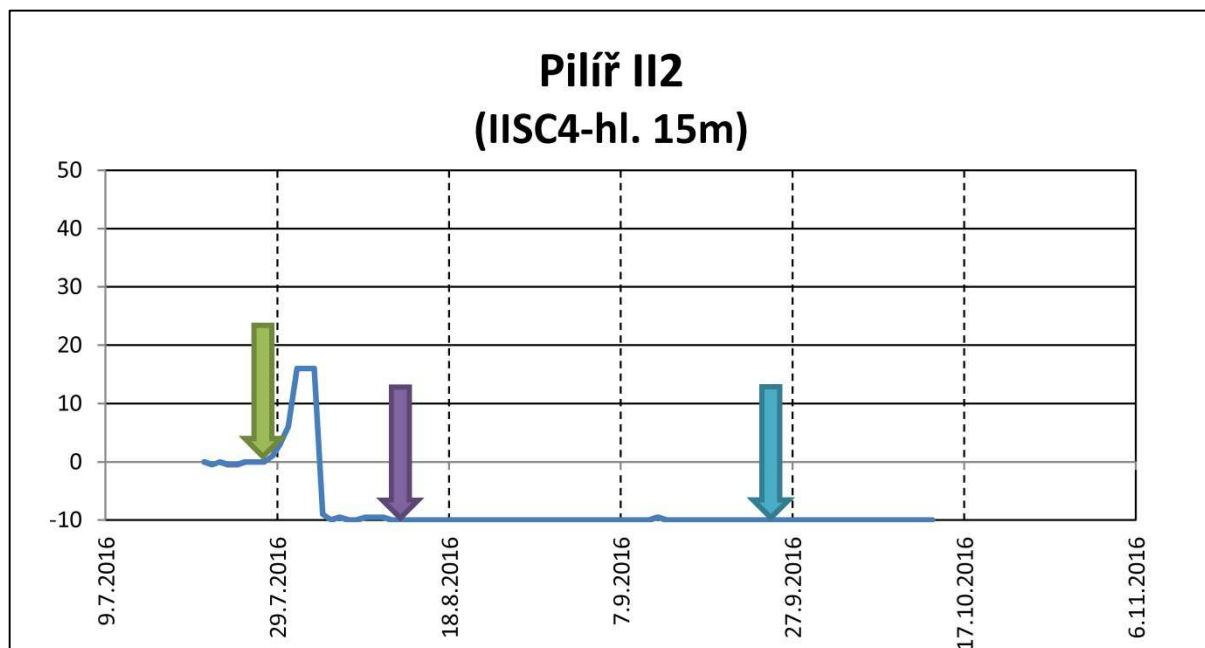
**Obr. 5.9** Vývoj napětí na zátěžové buňce IISC4 instalované ve sloji v monitorovaném pilíři II2 v lokalitě B.

V rámci monitorovaného pilíře II2 byla instalována jedna zátěžová buňka IICS4. Z prezentovaného grafu na obr. 5.9 je zřejmé, že po instalaci zátěžové buňky IISC 4 byly změny v zatížení buňky minimální. Počínaje dnem 28.7. však hodnoty začaly prudce stoupat až na maximální hodnotu 16 MPa dne 2.8. 2016. Posléze dochází k prudkému poklesu a od 3.8. je zátěžová buňka prakticky bez zatížení. Podobně jako v případě pilíře III1, i zde lze prudký nárůst zatížení korelovat s vytvořením druhé strany (chodba II 300403) a třetí strany pilíře II2 (chodba II3004). I zde dochází k deaktivaci zatížení buňky v době, kdy byla již částečně vytvořena poslední strana (chodba II300404) monitorovaného pilíře II2.

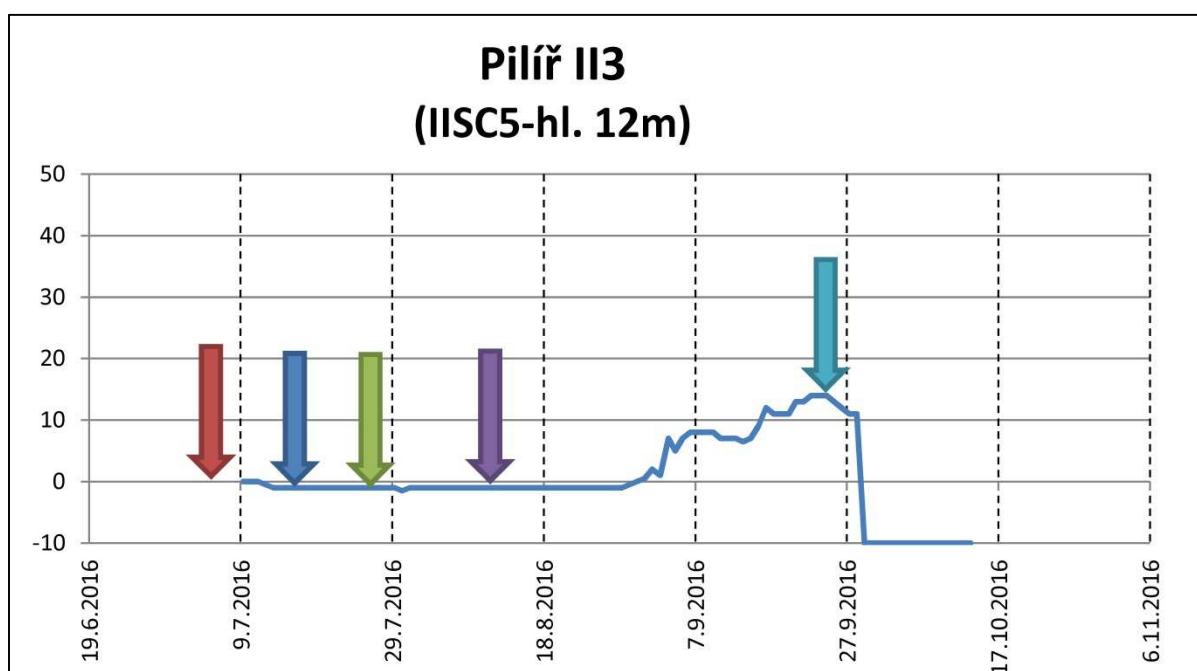
**Obr. 5.10** Vývoj napětí na zátěžové buňce IISC5 instalované ve sloji v monitorovaném pilíři II3 v lokalitě B.

V rámci monitorovaného pilíře II3 byla instalována jedna zátěžová buňka IICS5. Z prezentovaného grafu na obr. 5.10 je zřejmé, že po instalaci zátěžové buňky IISC5 (9.7. 2016) byly změny v zatížení buňky poměrně dlouhou dobu minimální. Až od 1.9. začíná zatížení buňky postupně vzrůstat až na maximální hodnotu 14 MPa dne 24.9. 2016 a od 29.9. je zátěžová buňka prakticky bez zatížení. Prudký nárůst zatížení lze korelovat s vytvořením třetí strany (chodba II300503), i když první (chodba II3005) a druhá strana pilíře II2 (chodba II3004) jsou v této době vyraženy jen částečně. K deaktivaci zatížení buňky zde došlo v době, kdy byl monitorovaný pilíř II3 již dokončen.

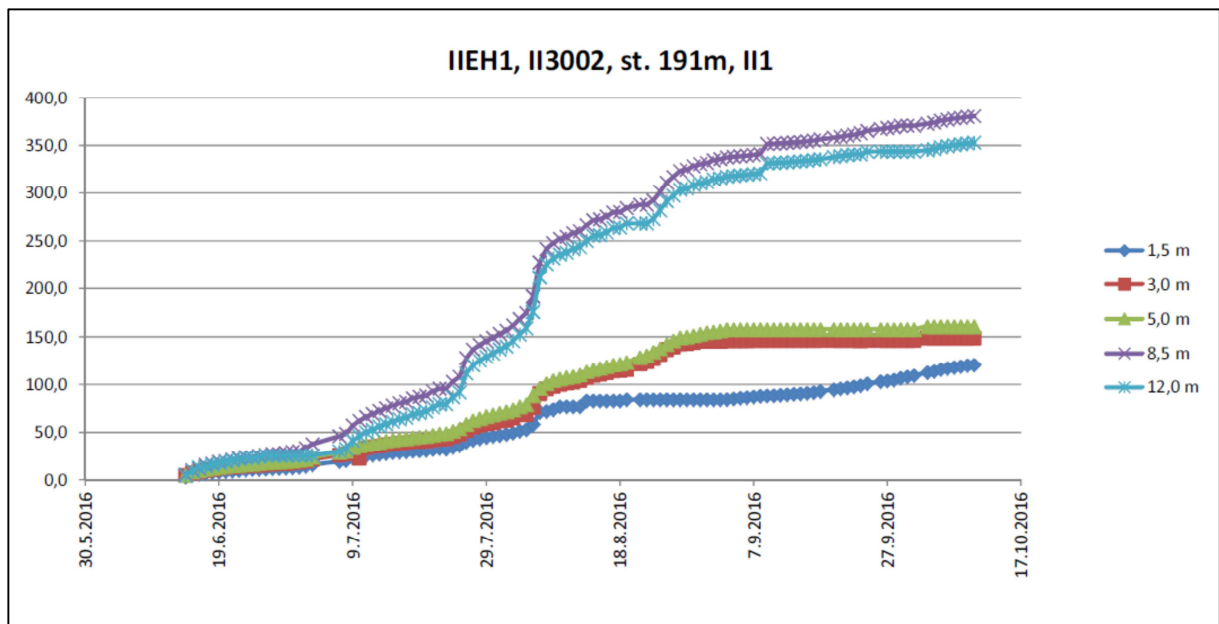
**Obr. 5.13** Graf rozvolnění uhlého pilíře – extenzometr IIEh1

Kotvy v úrovních 8,5 a 12 m extenzometru II Eh1 (obr. 5.13) byly při instalaci patrně zaměněny kotvené úrovně, případně došlo k proklouznutí dané kotvičky ve vrtu. Navíc došlo k zaseknutí v kotvených polohách 3 a 5 metrů. K odstranění tohoto stavu nepomohla ani následná recalibrace dne 1.10. 2016.

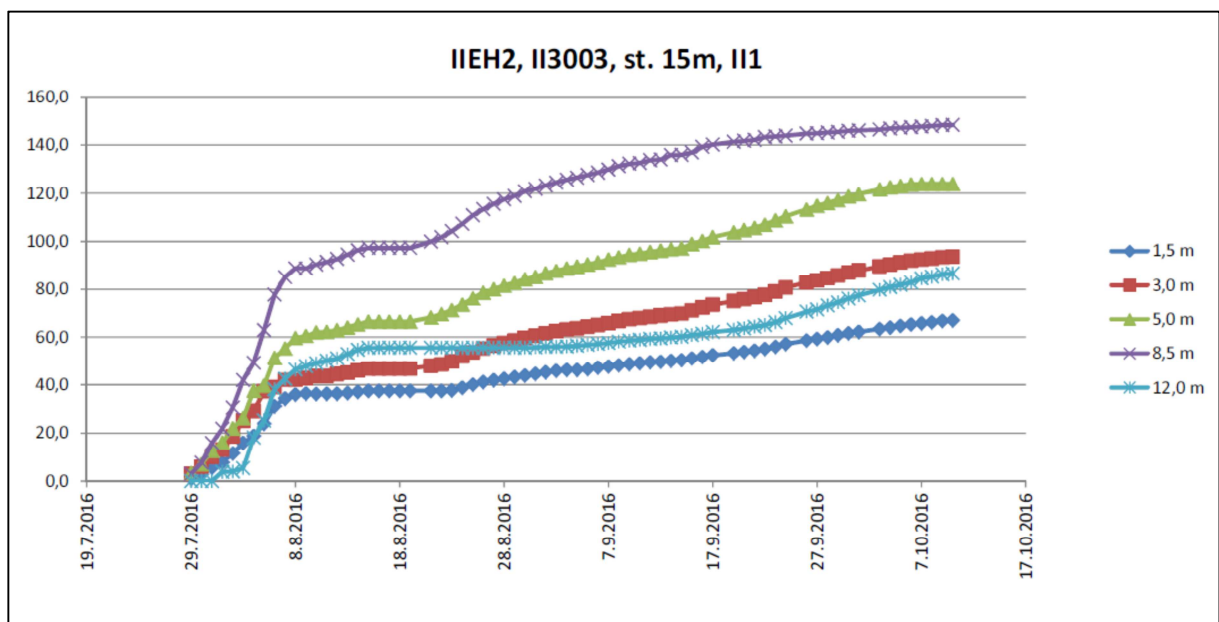
**Obr. 5.14** Graf rozvolnění uhlého pilíře – extenzometr IIEh2.

Z grafu pro extenzometr IIEh2 je patrné (obr. 5.14), že byly při instalaci patrně zaměněny kotvené úrovně, případně došlo k proklouznutí dané kotvičky ve vrtu.

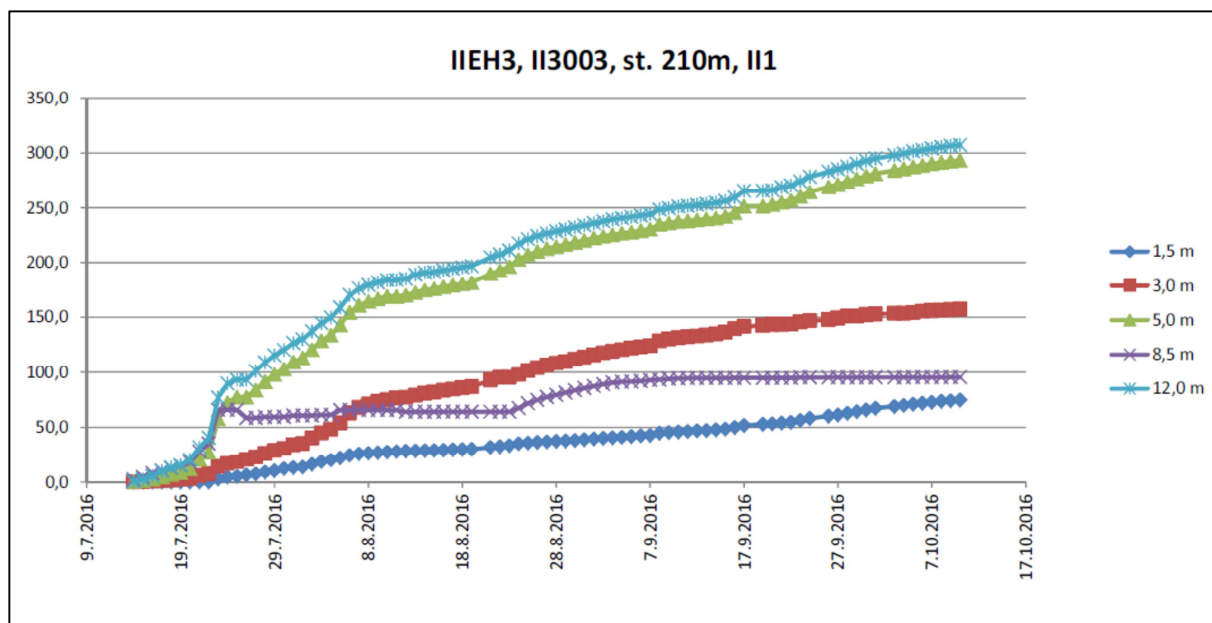
**Obr. 5.15** Graf rozvolnění uhelného pilíře – extenzometr IIEh3.

Z grafu pro extenzometr IIEh3 je patrné (obr. 5.15), že byly při instalaci patrně zaměněny kotvené úrovně, případně došlo k proklouznutí dané kotvičky ve vrtu. Navíc došlo k zaseknutí v kotvené poloze 8,5 metrů.

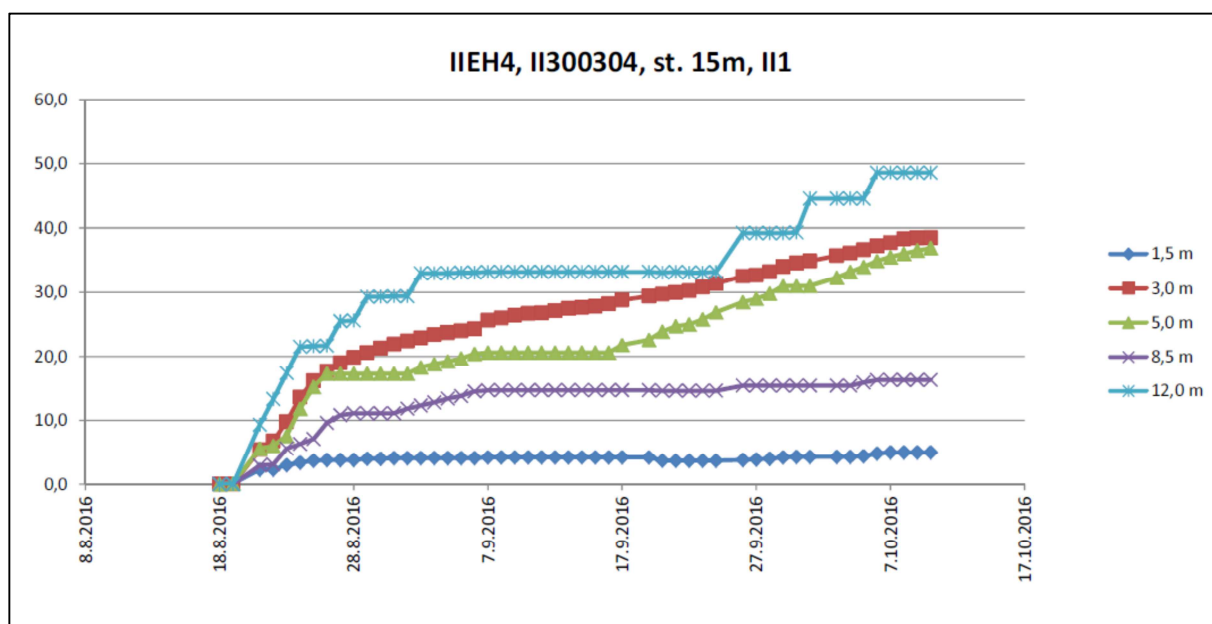
**Obr. 5.16** Graf rozvolnění uhelného pilíře – extenzometr IIEh4.

Z grafu pro extenzometr IIEh4 je patrné (obr. 5.16), že byly při instalaci zaměněny kotvené úrovně. Navíc došlo několikrát k zaseknutí v kotvené poloze 12 metrů.

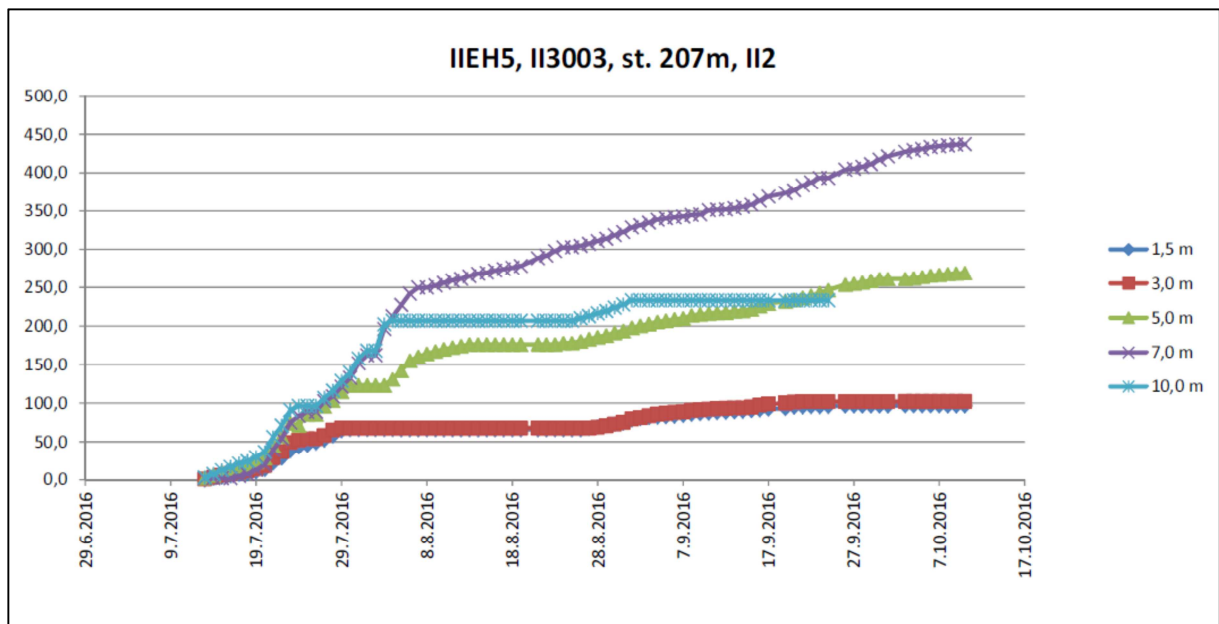
**Obr. 5.17** Graf rozvolnění uhelného pilíře – extenzometr IIEh5.

Na obr. 5.17 je znázorněn průběh rozvolnění uhelného pilíře zachyceném extenzometrem IIEh5. Vyjma kotvené polohy v 10 m extenzometr vykazuje relevantní hodnoty. Díky nevhodné úpravě kotvených lanek při instalaci, jejich zkrácením, však kotvená poloha 10 m již není funkční a dle nových informací od 20.10. 2016 ze stejné důvodu není funkční i kotvená poloha 7 m.

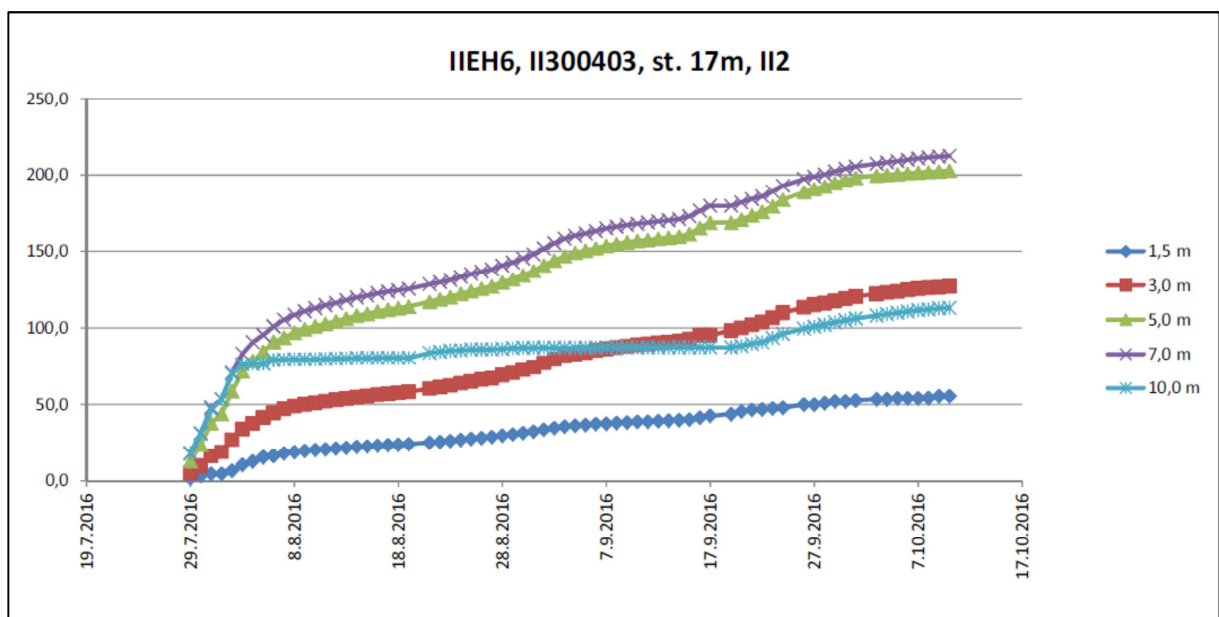
**Obr. 5.18** Graf rozvolnění uhelného pilíře – extenzometr IIEh6.

Z grafu pro extenzometr IIEh6 je patrné (obr. 5.18), že byly při instalaci patrně zaměněny kotvené úrovně, případně došlo k proklouznutí dané kotvičky ve vrtu. Navíc došlo k zaseknutí v kotvené poloze 10 metrů.

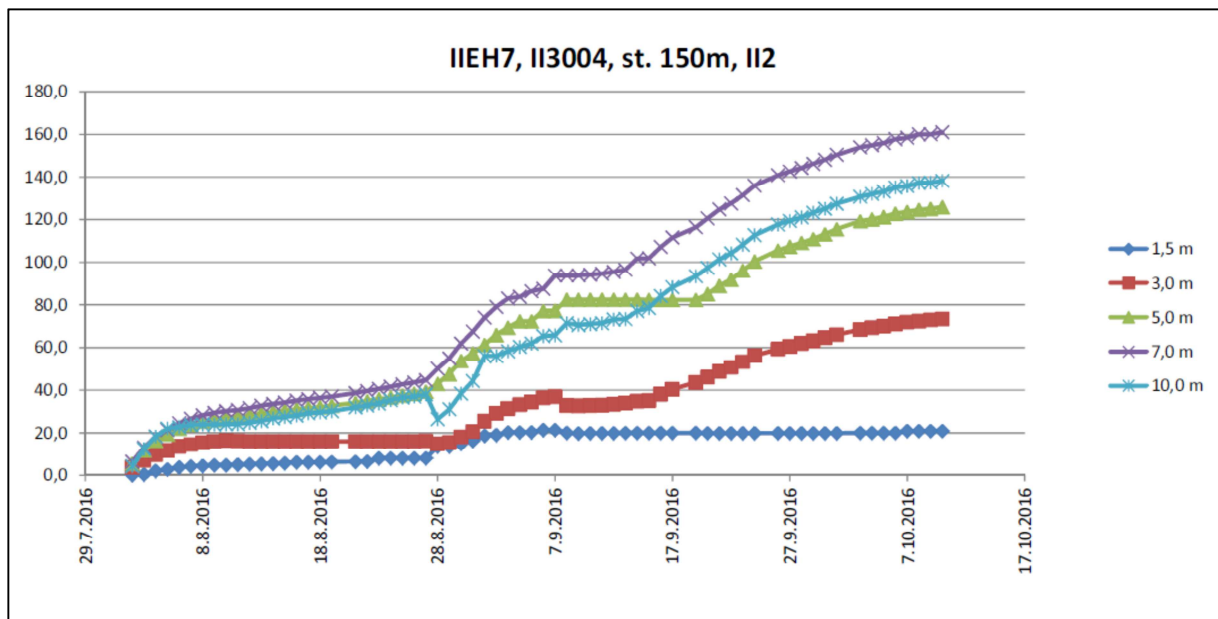
**Obr. 5.19** Graf rozvolnění uhelného pilíře – extenzometr IIEh7.

Z grafu pro extenzometr IIEh6 je patrné (obr. 5.19), že byly při instalaci patrně zaměněny kotvené úrovně, případně došlo k proklouznutí dané kotvičky ve vrtu, což by mohla indikovat skoková změna na kotvené poloze 10 metrů.

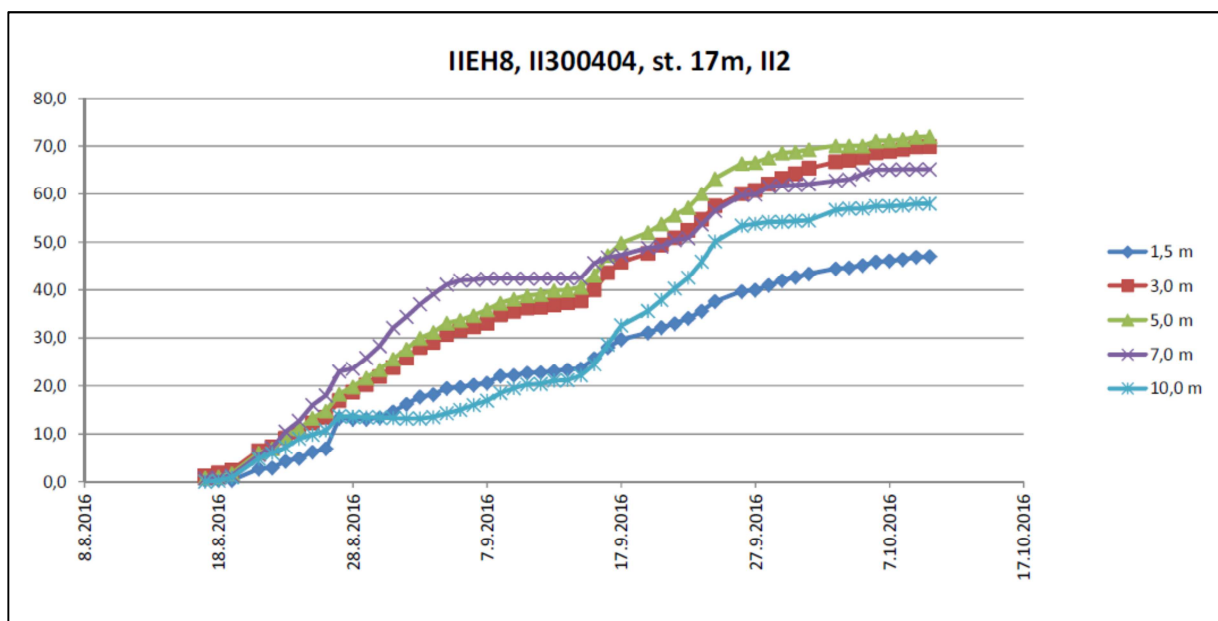
**Obr. 5.20** Graf rozvolnění uhelného pilíře – extenzometr IIEh8.

Z grafu pro extenzometr IIEh8 je patrné (obr. 5.20), že byly při instalaci zaměněny kotvené úrovně. Navíc došlo k zaseknutí v kotvené poloze 7 metrů.

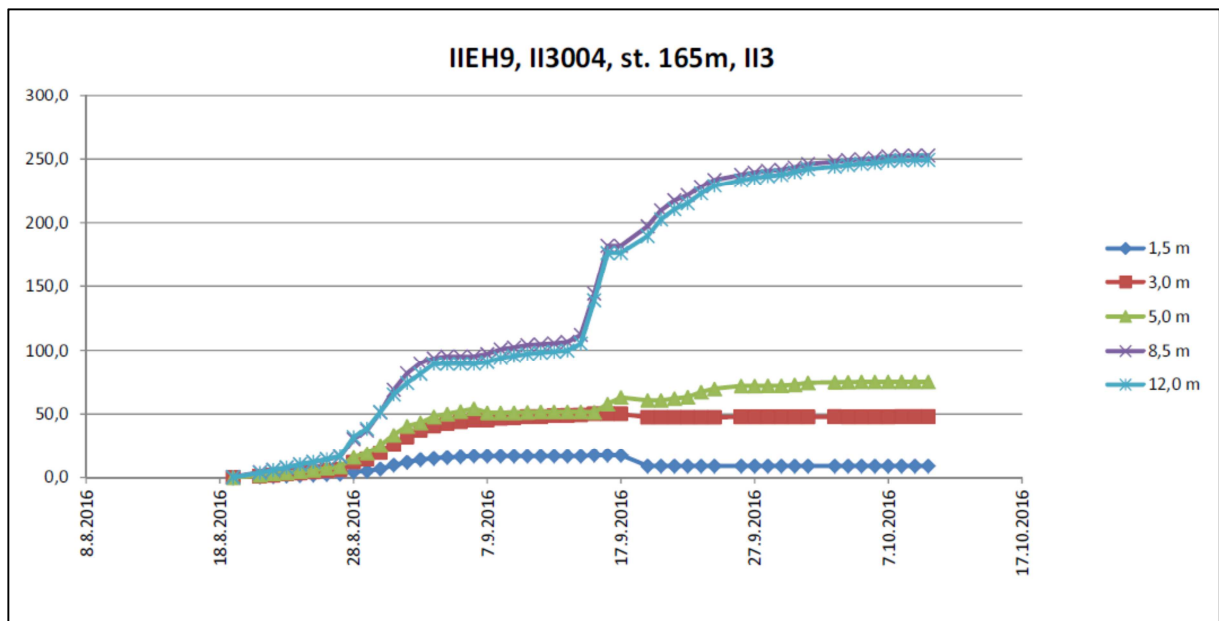
**Obr. 5.21** Graf rozvolnění uhelného pilíře – extenzometr IIEh9.

Z grafu pro extenzometr IIEh9 je patrné (obr. 5.21), že u kotvené polohy 12 m patrně došlo k proklouznutí kotvičky ve vrtu.

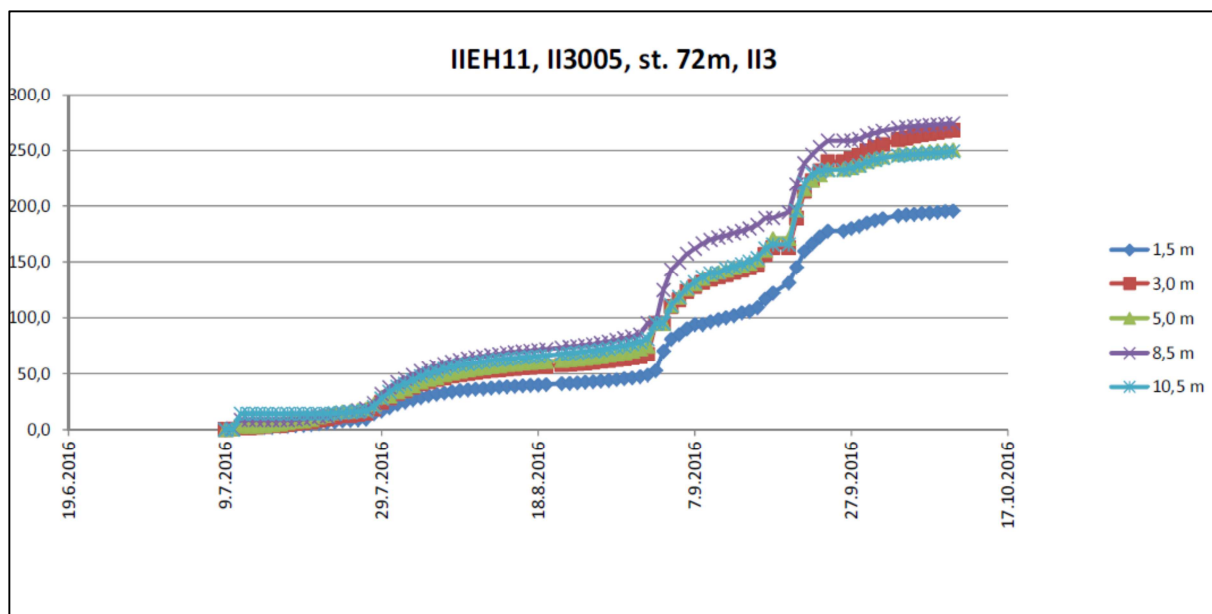
**Obr. 5.23** Graf rozvolnění uhelného pilíře – extenzometr IIEh11.

Z grafu pro extenzometr IIEh11 je patrné (obr. 5.23), že pravděpodobně došlo k proklouznutí dané kotvičky ve vrtu.

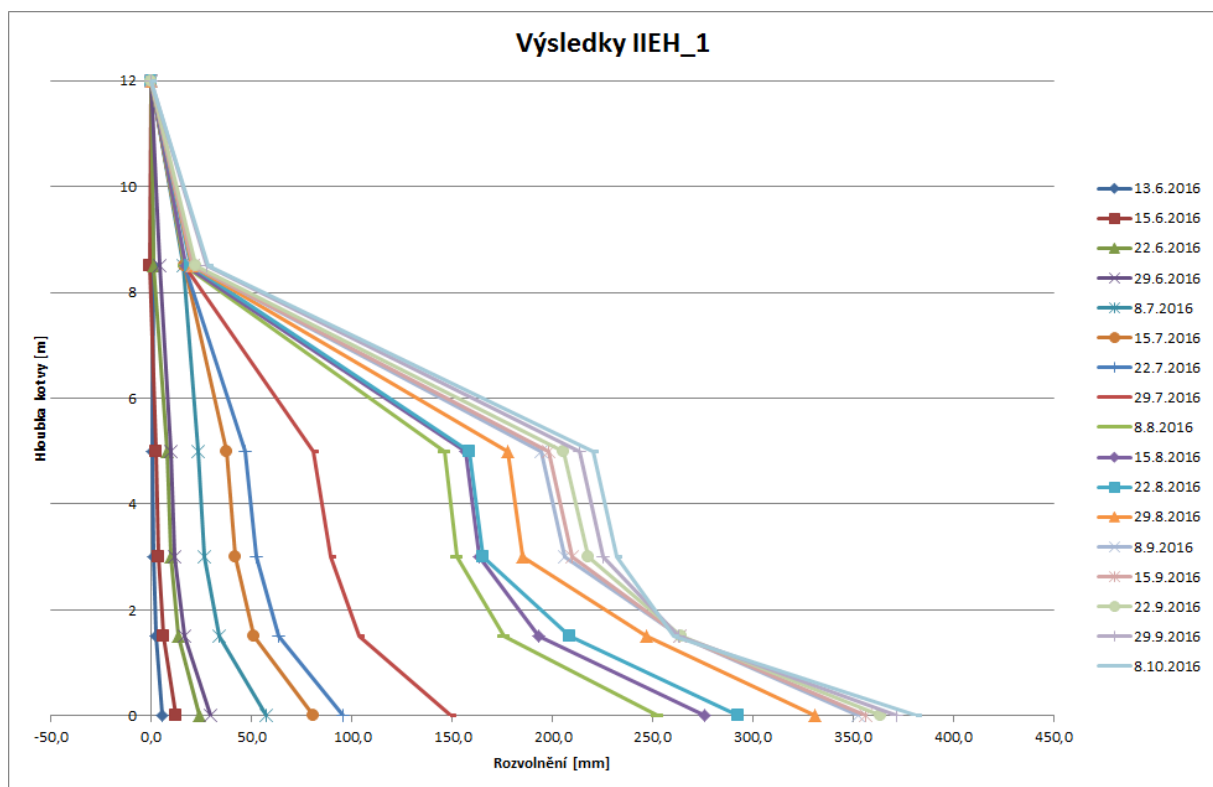
Obr. 5.25 Graf rozvolnění uhlénoho pilíře x hloubka kotvy – extenzometr IIEh1.

U extenzometru IIEh1 jsou z důvodu nekorektní instalace, případně prokluzu kotvičky ve vrtu, kotvené úrovně v pořadí 1-2-3-5-4 namísto 1-2-3-4-5, proto došlo k úpravě hodnot a následně změnám v grafu. Jak je z obr. 5.25 patrné, celkové rozvolnění v místě IIEh1 na konci monitorovaného období (09/2016) činí 380mm.

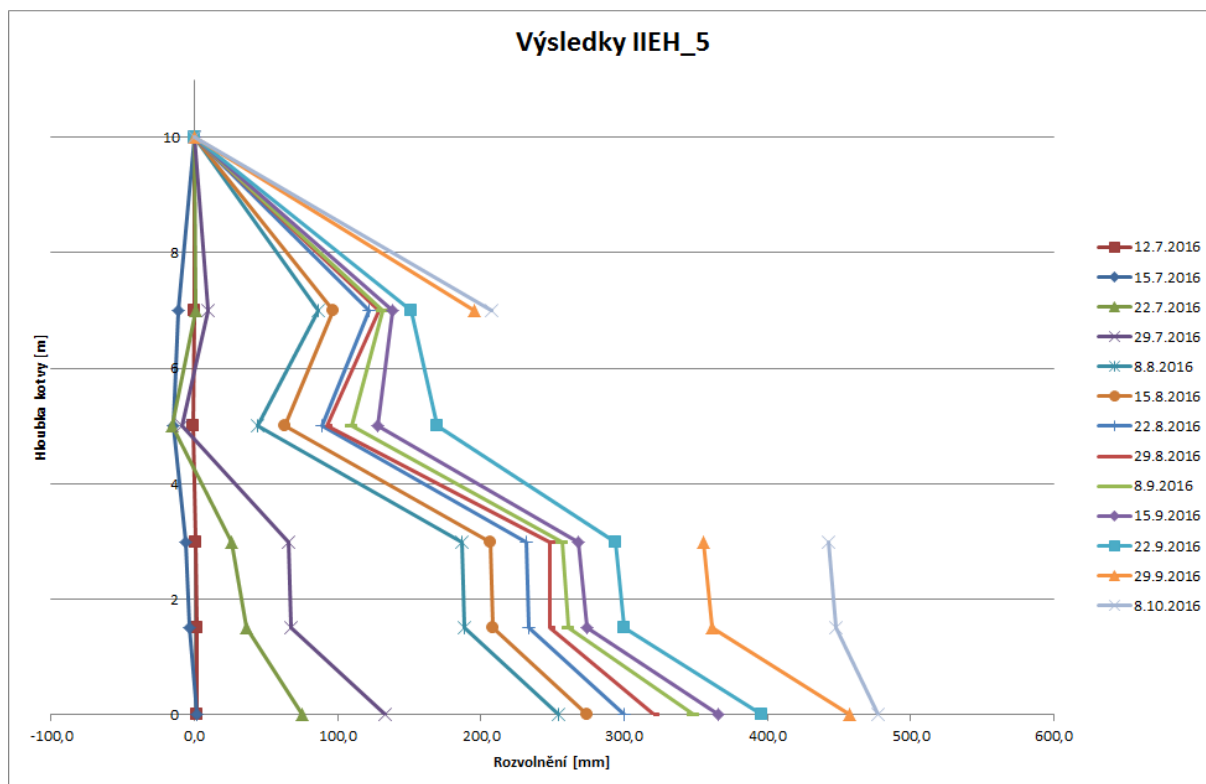
**Obr. 5.29** Graf rozvolnění uhelného pilíře x hloubka kotvy – extenzometr IIEh5.

U extenzometru IIEh5 jsou z důvodu nekorektní instalace, případně prokluzu kotvičky ve vrtu, kotvené úrovně v pořadí 1-2-4-5-3 namísto 1-2-3-4-5, proto došlo k úpravě hodnot a následně změnám v grafu. Jak je z obr. 5.29 patrné, celkové rozvolnění v místě IIEh5 na konci monitorovaného období (09/2016) činí 393mm. Díky nevhodné úpravě kotvených lanek při instalaci, jejich zkrácením, však jedna kotvená poloha již není funkční (viz přerušení grafu).
