**Dílčí zpráva IV/2016 - Hodnocení monitoringu napětodeformačního stavu horninového masivu při dobývání sloje 30 (634) v rámci zkušebního provozu dobývací metody chodba - pilíř v OPJ Dolu ČSM - SEVER**

**DÍLČÍ ZPRÁVA IV/2016**  
**HODNOCENÍ MONITORINGU**  
**NAPĚŤODEFORMAČNÍHO STAVU HORNINOVÉHO**  
**MASÍVU PŘI DOBÝVÁNÍ SLOJE 30 (634) V RÁMCI**  
**ZKUŠEBNÍHO PROVOZU DOBÝVACÍ METODY**  
**CHODBA-PILÍŘ V OPJ DOLU ČSM – SEVER**

**OSTRAVA, ŘÍJEN 2016**

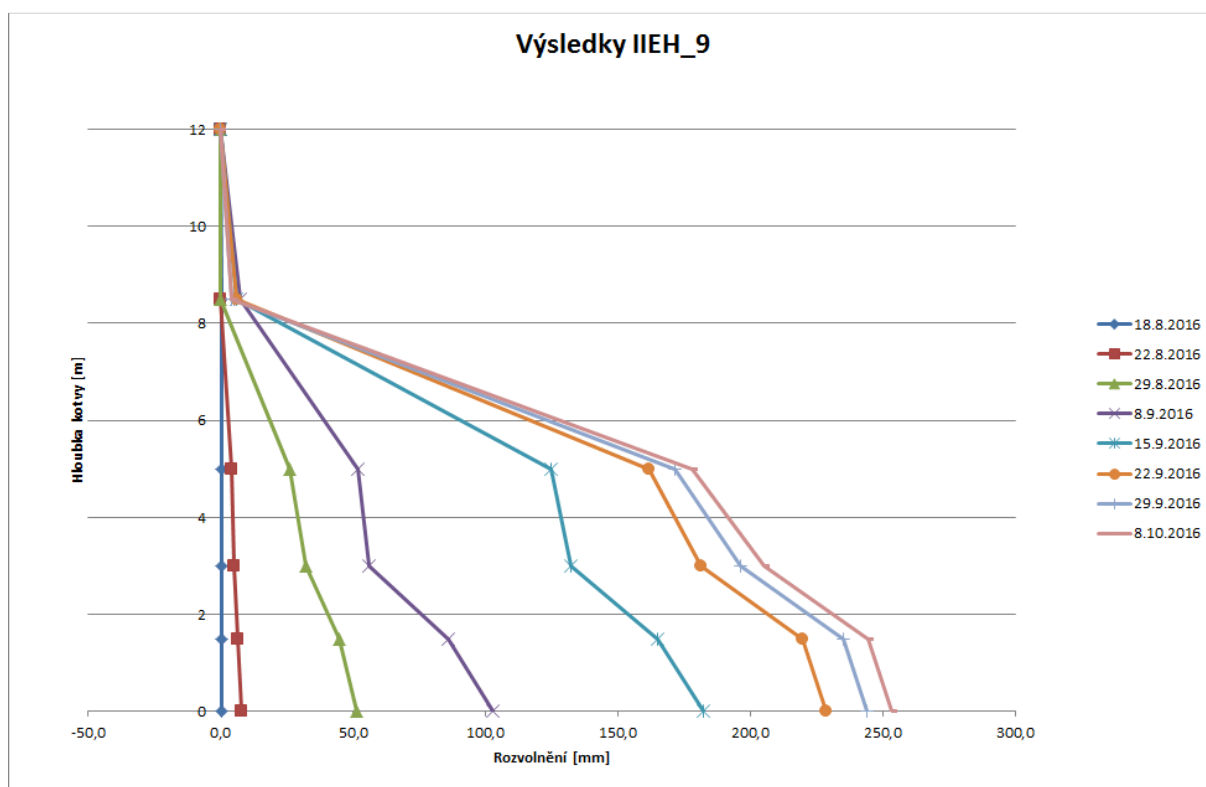
**Obr. 5.33** Graf rozvolnění uhelného pilíře x hloubka kotvy – extenzometr IIEh9.

U extenzometru IIEh9 jsou z důvodu nekorektní instalace, případně prokluzu kotvičky ve vrtu, kotvené úrovně v pořadí 1-2-3-5-4 namísto 1-2-3-4-5, proto došlo k úpravě hodnot a následně změnám v grafu. Jak je z obr. 5.33 patrné, celkové rozvolnění v místě IIEh9 na konci monitorovaného období (09/2016) činí 253 mm.

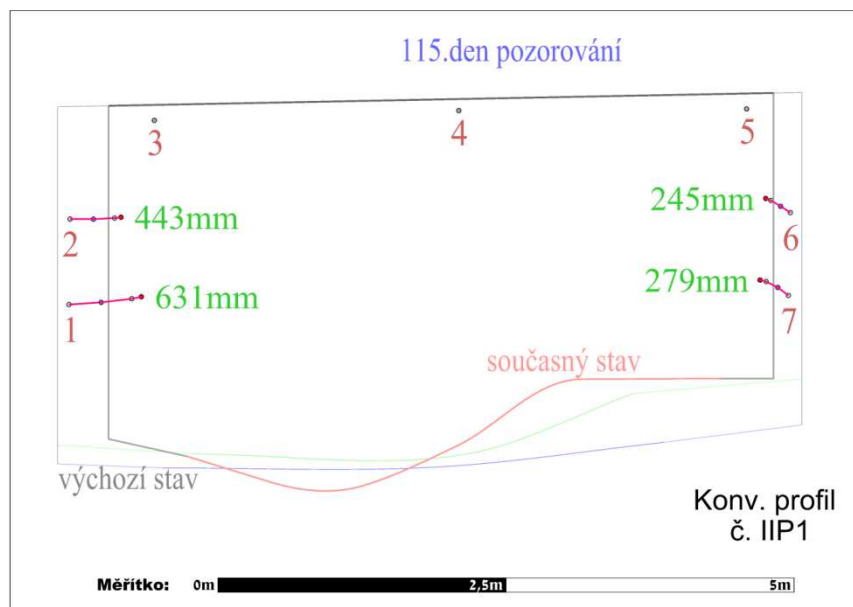
**Obr. 5.38** Sledování pohybů bodů na konvergenčním profilu č. IIP1 na díle II3002, st. 192 m

Konvergenční profil č. IIP1 je stabilizován na chodbě II3002 ve staničení 192 m. Deformace profilu jsou nerovnoměrné, když až dvakrát větší deformace byly zaznamenány na levé straně chodby, tj. ze strany monitorovaného pilíře II1. Za celou dobu sledování ( téměř 4. měsíce) dosáhla maximální změna 631 mm. Jedná se o maximální deformaci zaznamenanou v lokalitě B. Tyto velké změny poměrně dobře korelují s vyššími hodnotami na horizontálním extenzometru IIEh1, když celkové rozvolnění na IIEh1 činilo na konci sledovaného období (9/2016) 380 mm.

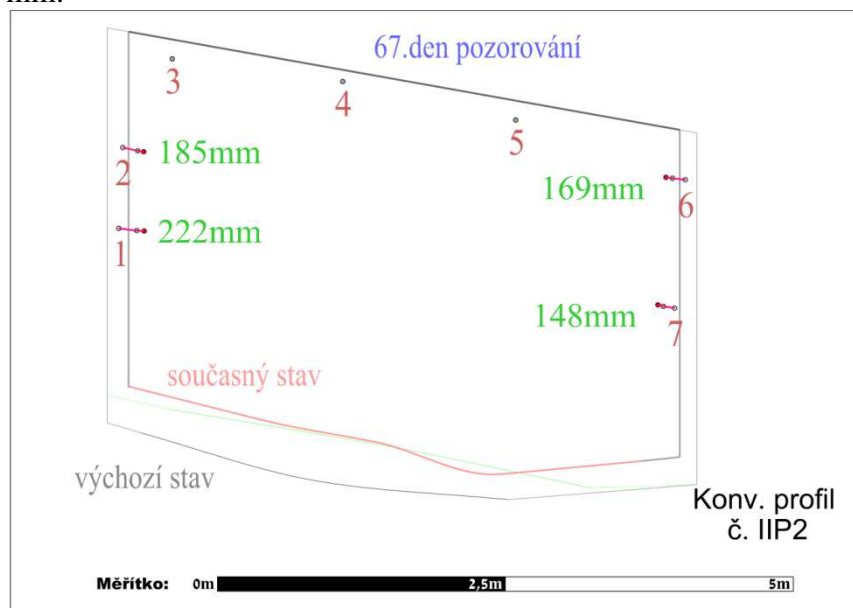
**Obr. 5.39** Sledování pohybů bodů na konvergenčním profilu č. IIP2 na díle V300303, st. 16 m

Konvergenční profil č. IIP2 je stabilizován na chodbě II300303 ve staničení 16 m. Deformace profilu jsou poměrně rovnoměrné. Za celou dobu sledování (cca 2. měsíce) dosáhla maximální změna 222 mm.

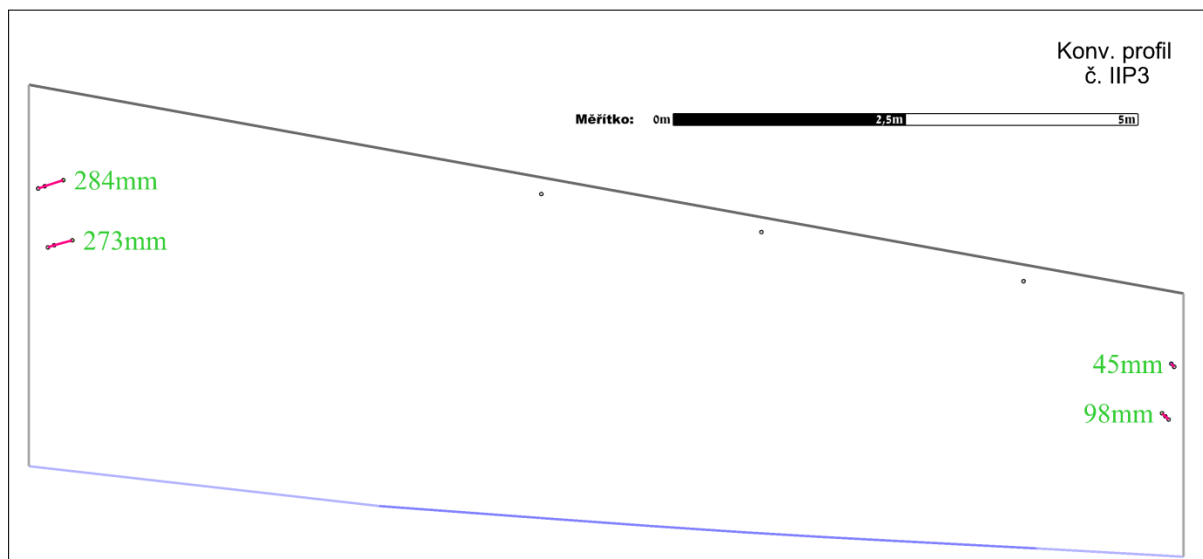
**Obr. 5.40** Sledování pohybů bodů na konvergenčním profilu č.IIP3 na kříži děl II3003xII300403

Konvergenční profil č. IIP3 je stabilizován na kříži děl II3003xII300403. Deformace profilu jsou nerovnoměrné, když až dvakrát větší deformace byly zaznamenány v horní části kříže. Za celou dobu sledování dosáhla maximální změna 284 mm.

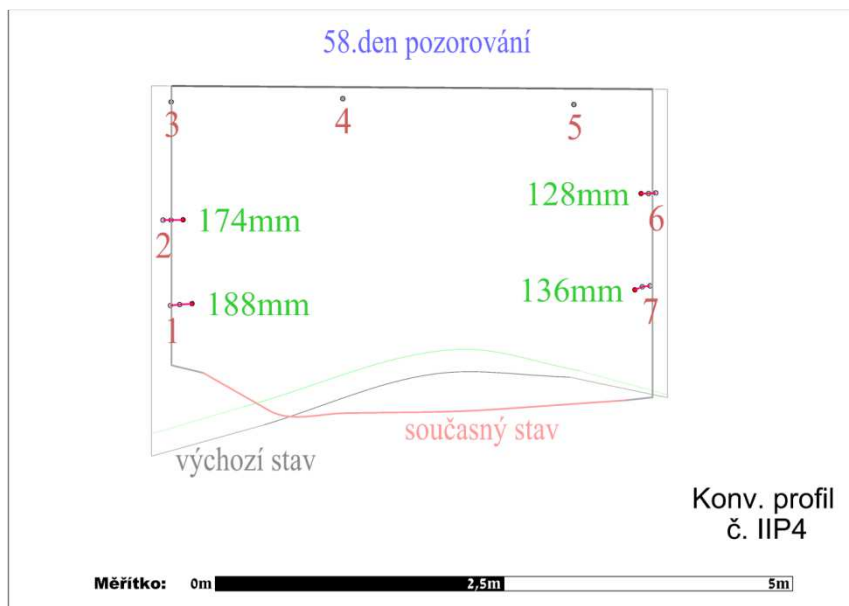
**Obr. 5.41** Sledování pohybů bodů na konvergenčním profilu č. IIP4 na díle II3003, st. 208 m

Konvergenční profil č. IIP4 je stabilizován na chodbě II3003 ve staničení 208 m. Deformace profilu jsou poměrně rovnoměrné. Za celou dobu sledování (cca 2. měsíce) dosáhla maximální změna 188 mm.

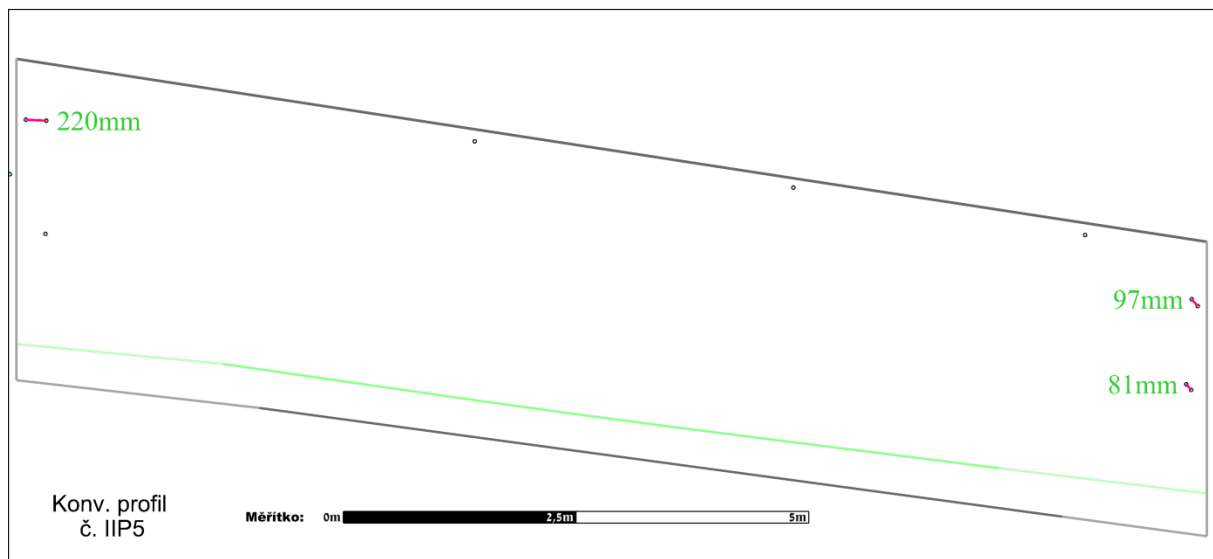
**Obr. 5.42** Sledování pohybů bodů na konvergenčním profilu č. IIP5 na kříži děl II3003xII300404

Konvergenční profil č. IIP3 je stabilizován na kříži děl II3003xII300404. Deformace profilu jsou nerovnoměrné, když až dvakrát větší deformace byly zaznamenány v horní části kříže. Za celou dobu sledování dosáhla maximální změna 220 mm.

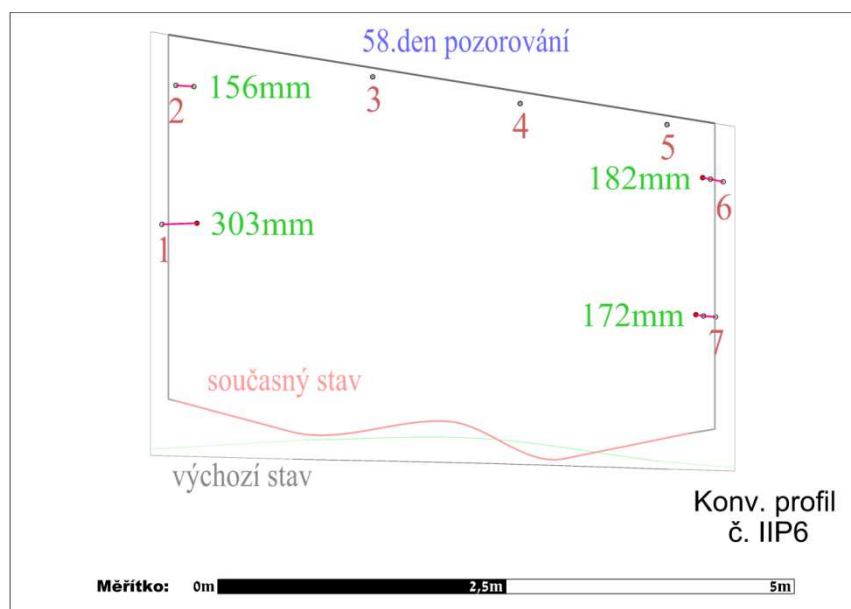
**Obr. 5.43** Sledování pohybů bodů na konvergenčním profilu č. IIP6 na díle II300304, st. 15 m

Konvergenční profil č. IIP6 je stabilizován na chodbě II300304 ve staničení 15 m. Deformace profilu jsou poměrně rovnoměrné. Za celou dobu sledování (cca 2. měsíce) dosáhla maximální změna 303 mm.

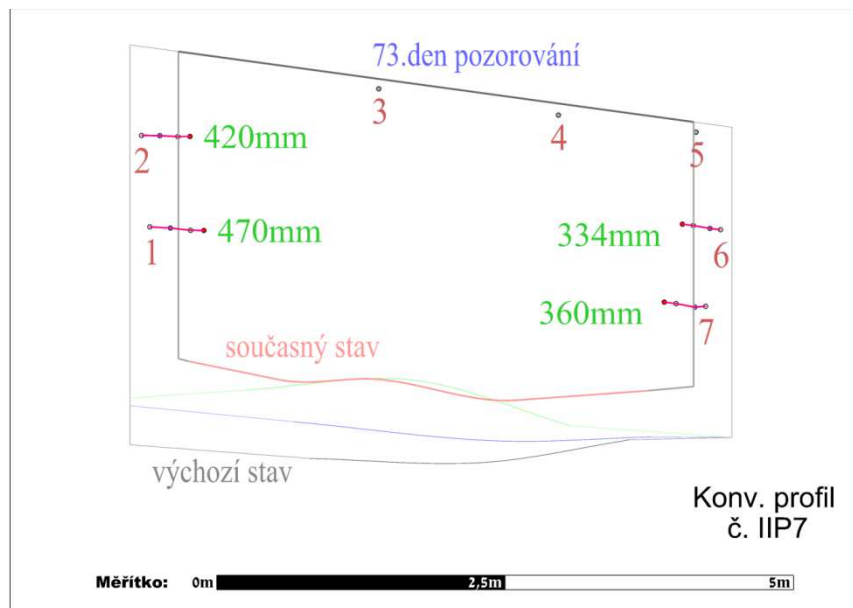
**Obr. 5.44** Sledování pohybů bodů na konvergenčním profilu č. IIP7 na díle V300403, st.18 m

Konvergenční profil č. IIP7 je stabilizován na chodbě II300403 ve staničení 18 m. Deformace profilu jsou poměrně rovnoměrné. Za celou dobu sledování (cca 2,5 měsíce) dosáhla maximální změna 470 mm.

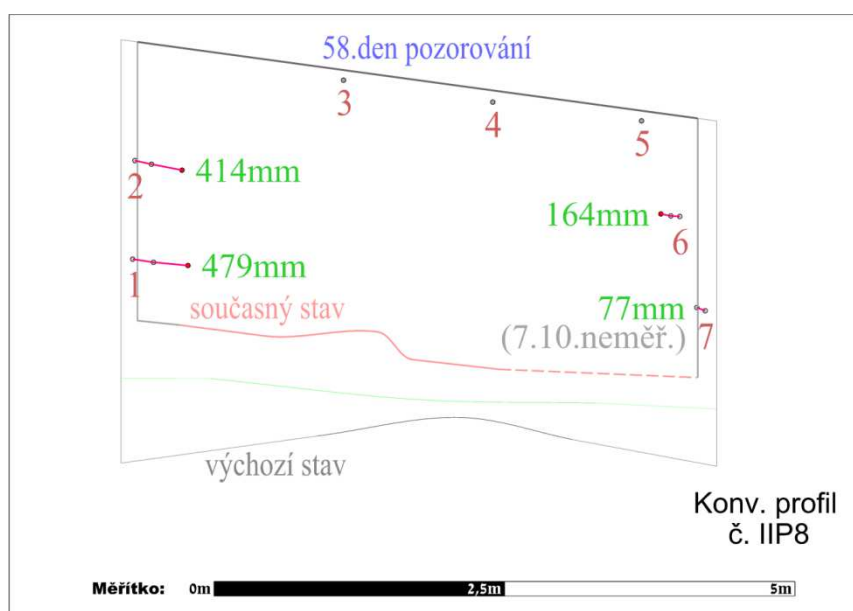
**Obr. 5.45** Sledování pohybů bodů na konvergenčním profilu č. IIP8 na díle II300404, st. 19 m

Konvergenční profil č. IIP8 je stabilizován na chodbě II300404 ve staničení 19 m. Deformace profilu jsou nerovnoměrné, když více jak dvakrát větší deformace byly zaznamenány na levé straně chodby. Za celou dobu sledování (2. měsíce) dosáhla maximální změna 479 mm. Jedná se o druhou největší deformaci zaznamenanou v lokalitě B.

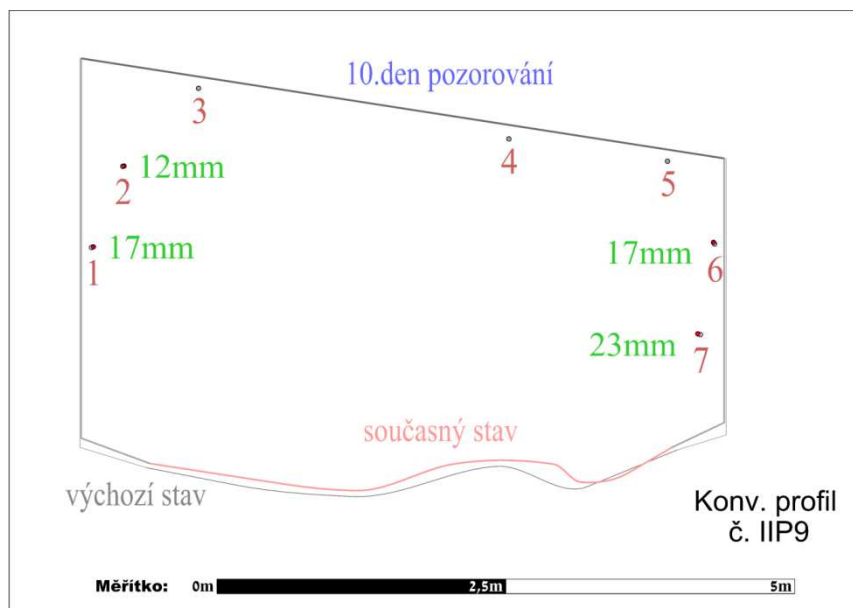
**Obr. 5.46** Sledování pohybů bodů na konvergenčním profilu č.IIP9 na díle II300503, st. 17 m

Konvergenční profil č. IIP9 je stabilizován na chodbě II300503 ve staničení 17 m. Vzhledem ke krátké observaci (10 dní) na tomto konvergenčním profilu jsou deformační změny minimální (max 23 mm).

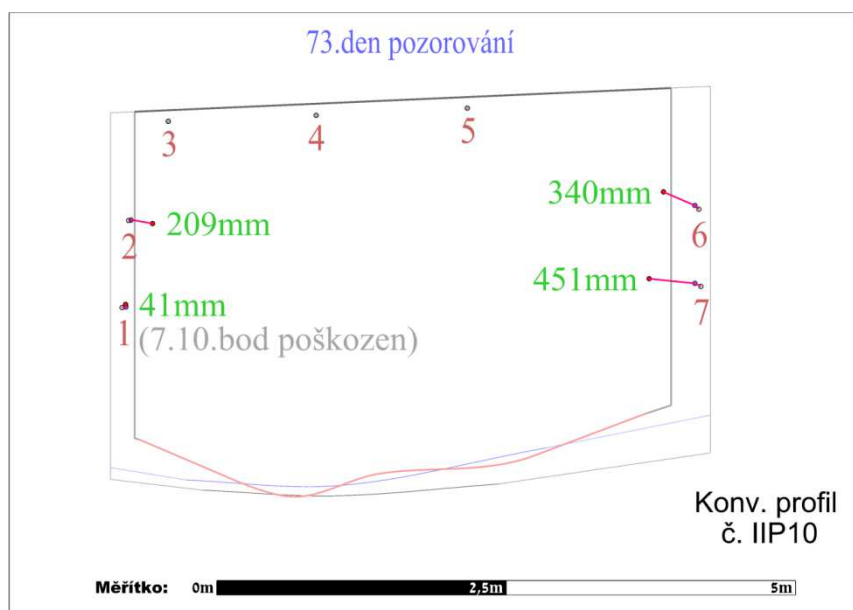
**Obr. 5.47** Sledování pohybů bodů na konvergenčním profilu č.IIP10 na díle II3005, st. 72 m

Konvergenční profil č. IIP10 je stabilizován na chodbě II3005 ve staničení 72 m. Deformace profilu jsou poměrně rovnoměrné. Za celou dobu sledování (cca 2,5 měsíce) dosáhla maximální změna 451 mm.

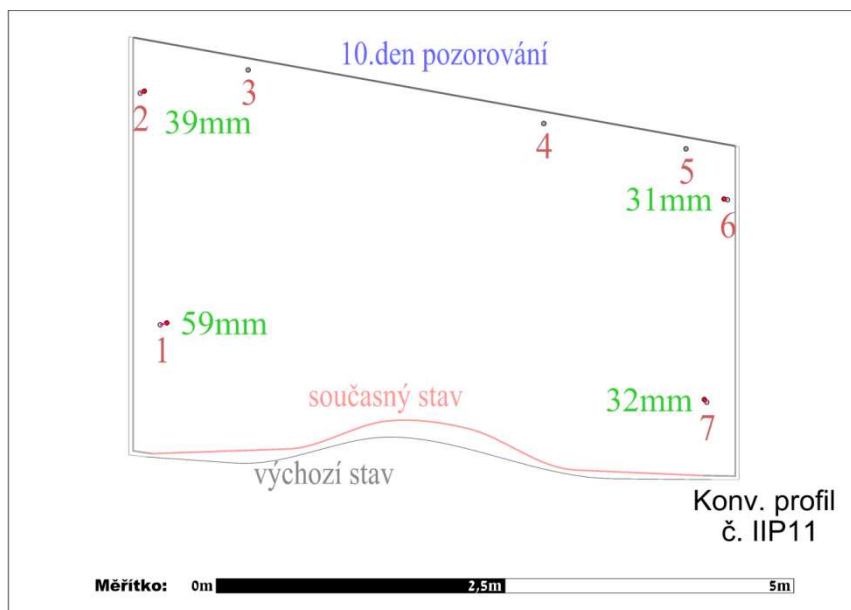
**Obr. 5.48** Sledování pohybů bodů na konvergenčním profilu č. IIP11 na díle II300504, st. 16 m

Konvergenční profil č. IIP11 je stabilizován na chodbě II300504 ve staničení 16 m. Vzhledem ke krátké observaci (10 dní) na tomto konvergenčním profilu jsou deformační změny minimální (max 59 mm).

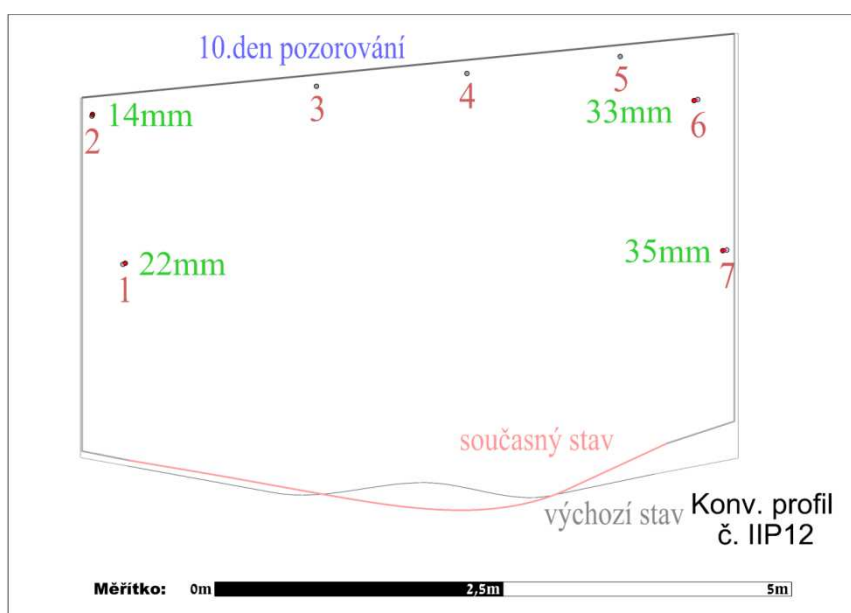
**Obr. 5.49** Sledování pohybů bodů na konvergenčním profilu č. IIP12 na díle II3004, st. 156 m

Konvergenční profil č. IIP12 je stabilizován na chodbě II3004 ve staničení 156 m. Vzhledem ke krátké observaci (10 dní) na tomto konvergenčním profilu jsou deformační změny minimální (max 35 mm).

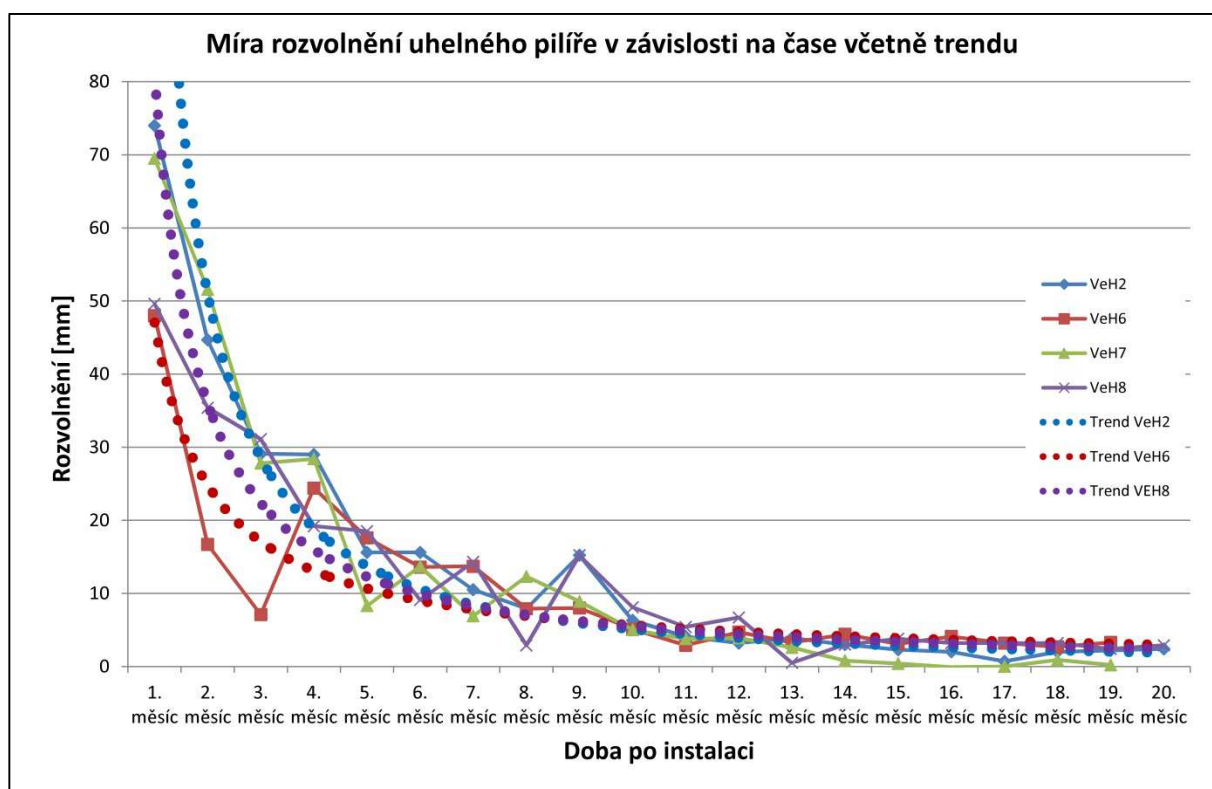
**Obr. 6.1** Míra celkového rozvolnění uhlého pilíře v závislosti na čase včetně trendové složky

V tab. 6.1 jsou zobrazeny celkové měsíční přírůstky. Přestože u extenzometrů VeH2 a VeH8 registrujeme v 9. měsíci náhlý, skokový nárůst hodnot, nemají tyto hodnoty vliv na trendovou složku, viz. obr. 6.1. Tyto změny patrně souvisí se znovuzahájením prací v dobývce I po ukončení dobývky V a přestěhování technologie.

Jak je z grafu patrné, dochází k postupnému zpomalování měsíčních přírůstků rozvolnění sledované pomocí horizontálních extenzometrů, což ukazuje na relaxaci uhlého pilíře. Měsíční přírůstky celkového rozvolnění pilíře se za sledovaných devatenáct až dvacet měsíců zmenšily několikanásobně, v případě VEh6 a VEh8 cca 16-násobně a v případě extenzometrů VEh2 a VEh7 víc jak 25-násobně. Lze říci, že se ve sledovaném období 04/2016-9/2016 se
