BEZPEČNOST EXTRAVILÁNOVÝCH SILNIC

31.5.2012

odborný seminář
Bezpečnost extravilánových silnic

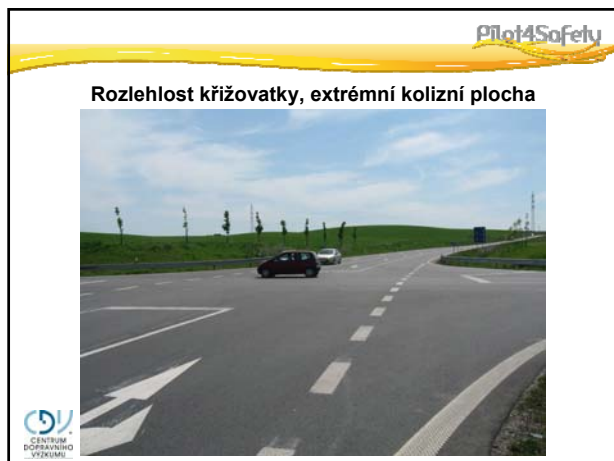
Zneužívání levých řadicích pruhů k předjíždění

-
- Faktory usnadňující vznik nehod**
- Rozlehlost křižovatky, extrémně velká kolizní plocha
 - Ilegální předjíždění v řadicích pruzích pro levé odbočení na hlavní pozemní komunikaci,
 - Psychologická přednost (dvojnásob riziková po změně přednosti ve prospěch přivaděče na dálnici)
 - Omezení rozhledových poměrů (překážky v rozhledových polích),
 - Logické i formální chyby v dopravním značení
- Logo: CENTRUM DOPRAVNÍHO VÝZKUMU

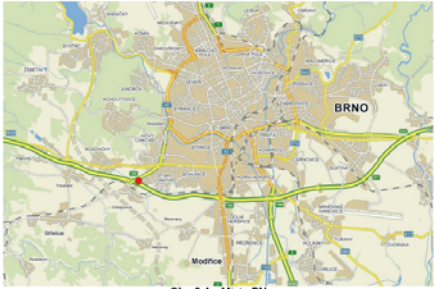
Obr. 2-1 – Místo DN

Řidič nákladního automobilu DAF s naloženým přívěsem vjel zřejmě nepřiměřenou rychlostí na odbočovací rampu exitu 190 dálnice D1 ve směru od Vyškova k Brnu - Bohunicím a v pravotočivé zatáčce nezvládl vozidlo a převrátil se. V době příjezdu vyšetřovací skupiny HADN byl řidič již odvezen sanitkou záchranné služby na ošetření do nemocnice.

Dálniční rampa exitu 190 ve směru od Vyškova na Brno – Bohunice je **ve směrovém oblouku o poloměru cca 100 m**, vozovka je 2pruhová a celkové šířce 7,5 m mezi vodicími proužky, její niveleta stoupá se sklonem je 6 %, **příčný sklon je dostředný a to 1 %**. Na vnitřní straně rampy je za svodidlem umístěna protihluková stěna. Živičná vozovka je dobré kvality, v době nehody byla suchá s teplotou povrchu 8 st. Celsia.

Zřešení nehody vyplývá zásadní doporučení ke zvýšení bezpečnosti silničního provozu v daném místě spočívající v úpravě příčného sklonu předmětné rampy. K nehodě sice došlo z důvodu nepřizpůsobení rychlosti jízdy stavebním podmínkám komunikace, v porovnání s ČSN 73 6101, příp. ČSN 73 6102 však je stávající výškové uspořádání rampy v rozporu s normovými parametry, kdy pro směrový poloměr 100 m je zapotřebí, aby příčný dostředný sklon byl např. pro návrhovou/směrodatnou rychlost 40 km/h 5 %, zatímco skutečný sklon je v rozmezí jen 1,0-1,5 %. To není v souladu ani se základním příčným normovým sklonem. Do doby realizace úpravy příčného sklonu je zapotřebí řidiče důrazně na tento stavební nedostatek upozornit a pomocí dopravního značení snížit dovolenou rychlost jízdy v inkriminovaném úseku na 40 km/h pro osobní automobily a 30 km/h pro nákladní automobily.

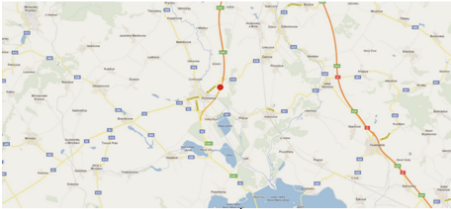
Obr. 2-1 – Místo DH

Ridič vozidla Renault Laguna (dále jen Renault) jel po rychlostní silnici R 52 ve směru od Pohořelic. Náhle (zřejmě v důsledku mikrospánku) přešel do levého jízdního pruhu a posléze až ke středovému svodidlu, kde se ve chvíli, kdy vozidlo začalo levou stranou karosérie dýhnout o kerovitou zeleň, probudil. Bezprostředně po proctnutí strhnul řidič volant vpravo, aby se vyhnul další jízdě po středním dělicím pásu. Po návratu na vozovku však vozidlo přešlo do smyčky a již neovladatelně přešlo jízdní pás a vyletlo z komunikace, která je v předmětném místě v násypu. Po několikařem dění nakonec zůstalo stá na svahu otočené poněkud do protisměru. V době příjezdu vyšetřovací skupiny HADN byli účastníci nehody (jezdec a spolujezdčiny) převáženi sanitkou a vrtulníkem RZS do nemocnice.

Silniční pás předmětného úseku 4pruhové, fyzicky rozdělené rychlostní komunikace R 52 je v km 18,7 ve směru Pohořelice – Brno 2pruhový o celkové šířce 10,7 m, přičemž šířka jízdních pruhů je 4,1 a 4,0 m, a šířka odstavňého pruhu je 2,6 m. Dálnice je v tomto úseku téměř v přímém směru, v násypu vysokém 3,5 m se sklonem svahu 54 %, tj. 2,2/1 a s mírným klesáním nivelety 0,2 % směrem na Brno. Nutno podotknout, že na tomto úseku rychlostní silnice je instalováno jen cca 24 m dlouhé ochranné svodidlo, jež nemá vzhledem ke své minimální délce téměř žádný praktický význam a ochraňuje před pádem do příkopy vozidla pouze v nejkritičtějších místě. Toto svodidlo se nikterak neprojevoilo při neovladatelném pohybu havarovaného vozidla. Příčný sklon je zde jednostranný ve směru k pravému okraji jízdního pásu a má hodnotu 2,1 %. Povrch vozovky je cementobetonový dobré kvality, v době nehody byl suchý. Teplota povrchu vozovky a vzduchu byla 21. st. Celsia. Počasí bylo oblačné, vítr byl čerstvý 9 – 12 m/s a vlhkost byla 43 %.

Z řešení nehody vyplynula nutnost přehodnocení potřeby instalace bezpečnostních svodidel. Předmětné místo mělo být vybaveno ve smyslu příslušné ČSN ochranným svodidlem, jež by sice nehodě nezabránilo, ale mohlo by výrazně snížit její následky.

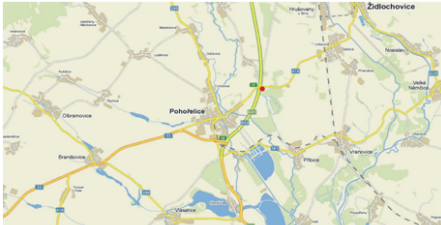
Obr. 2-1 – Místo DII

Ridič nákladního automobilu zn. Man s přívěsem vjel do křižovatky silnic R52 a II/416 ve směru od R52 s úmyslem pokračovat přes křižovatku přímo, tj. směrem na Smolín a Rajhrad. Přitom však nedal přednost zleva příjezdějícímu osobnímu automobilu zn. VW Golf (název jen VW). Došlo ke střetu obou vozidel, přičemž vozidlo VW narazilo do přední části nákladního automobilu. V době příjezdu vyšetřovací skupiny HADN byl zraněný řidič z automobilu VW již převážen vozidlem RZS do nemocnice.

Křižovatka silnic R52 a II/416 je součástí jejich mimoúrovňového křížení. Rampa vedoucí ze silnice R52 je na uvedené křižovatce vedlejší komunikací a pokračuje v přímém směru silnicí II/42510 směrem na Rajhrad. Hlavní komunikací je silnice II/416 spojující Pohořelice s Zábčicemi a Židlochovicemi. Křížující se komunikace jsou v úsecích přilehlých ke křižovatce vesměs přibližně v kategoriích S 9,5, tj. s jízdními pruhy širokými 3,5 až 3,7 m a s minimálními zpevněnými krajnicemi. Podél všech komunikací je v prostoru křižovatky instalováno bezpečnostní svodidlo. Silnice II/416 je v prostoru křižovatky ve směrovém oblouku velkého poloměru (cca 500 m) a v zakružovacím vypuklém oblouku. V důsledku toho je rozhled vlevo pro řidiče vozidel naježdějících do křižovatky rampou ze silnice R52 velmi omezený a navíc ještě ztížen neprůhledným zábradlím nainstalovaným na přemostění silnice II/416 přes R52. V současné době je rychlost na silnici II/416 ve směru od Pohořelice omezena na 70 km/h. Živičná vozovka všech uvedených komunikací je dobré kvality, podélný sklon nivelety silnice II/416 je v prostoru křižovatky 0,8 % s klesáním ve směru od Pohořelice, příčný sklon je jednostranný, dostředný v rozmezí 1,7 až 3,4 %. V době nehody byl povrch vozovky suchý, teplota vzduchu a vozovky byla 22, resp. 23 st. Celsia, rychlost větru byla 1 m/s a vírkost 61 %.

Z řešení nehody vyplynulo, že v důsledku velmi omezeného rozhledu z vedlejší komunikace – rampy silnice R52 na hlavní – II/416 ve směru od Pohořelic je nאיžždění vozidel v tomto směru do křižovatky velmi problematické. Z toho důvodu se doporučuje další omezení rychlosti jízdy vozidel ve směru od Pohořelic před křižovatkou ze současných 70 km/h na 50 km/h a příp. i osazení odrazného zrcadla. Rovněž vhodné je odstranění vzrostlé zeleně poblíž přemostění silnice II/416 přes R52.

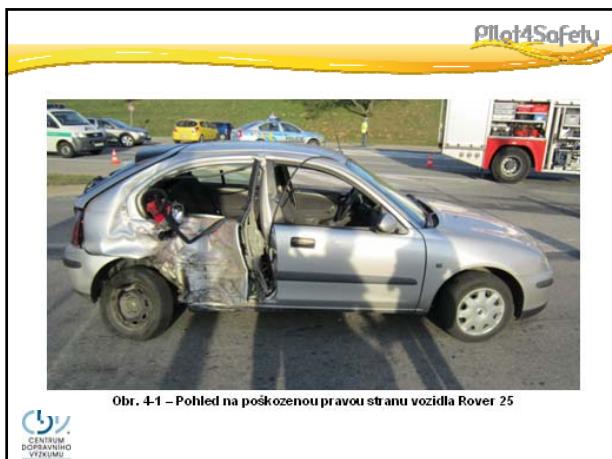
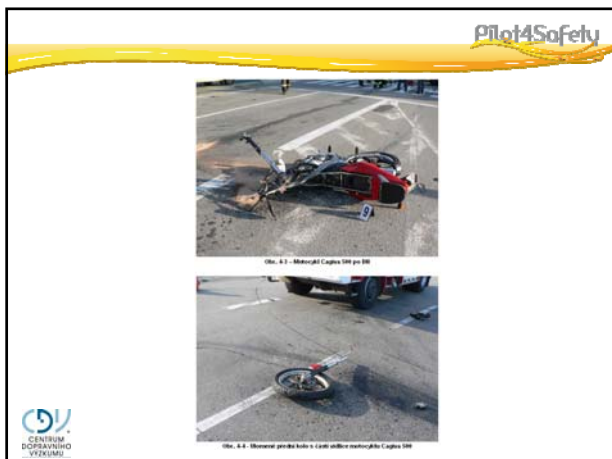
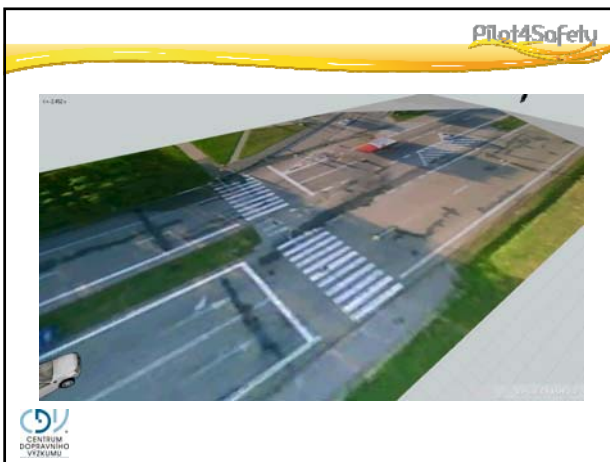
Komunikace Stará dálnice (silnice III/3844) je 4pruhová, směrově rozdělená, spojující městské části Kohoutovice a Bosonohy s Bystrčí. Křižovatka s ulicí Štouračovou je styková, se šikmým napojením vedlejší komunikace. V obou směrech je na komunikaci povolena rychlost 80 km/h (obec). Přechod pro chodce je vybaven světelně signalizačním zařízením umožňujícím přecházení chodců. V místě nehody je hlavní komunikace v přímém směru a v podélném spádu 3,3 % stoupajícím ve směru od Kohoutovic, tedy ve směru jízdy vozidla Rover. Příčný sklon je střechovitý, klesající od středního děličho pásu směrem ke krajnicím a to 1,4 %. Šírka živéčné vozovky je v rozmezí 8,5 – 9,0 m, přičemž jízdní pruhy jsou 3,3 až 5,0 m široké, zbytek šířky tvoří odstavné pruhy. V čase nehody byl povrch vozovky suchý, teplota vzduchu a vozovky byla 26.st. Celsia, rychlost větru byla 1 m/s.

Z řešení nehody vyplynulo, že světelně signalizační zařízení (SSZ) na přechodu pro chodce může být pro některé řidiče velmi matoucí a to z toho důvodu, že se mohou domnívat, že zelený signál se může týkat provozu na celé křižovatce a ne pouze organizace provozu na přechodu pro chodce. Z toho důvodu by bylo vhodné vybavit SSZ celou křižovatkou a řídit jím nejen provoz chodců, ale kompletní provoz motorových vozidel. Vzhledem k poměrně vysokým rychlostem jízdy je dále doporučeno snížit rychlost na maximálně 70 km/h (lépe na 50 km/h). Z dlouhodobého hlediska by bylo vhodné toto křížení řešit mimourovňově.

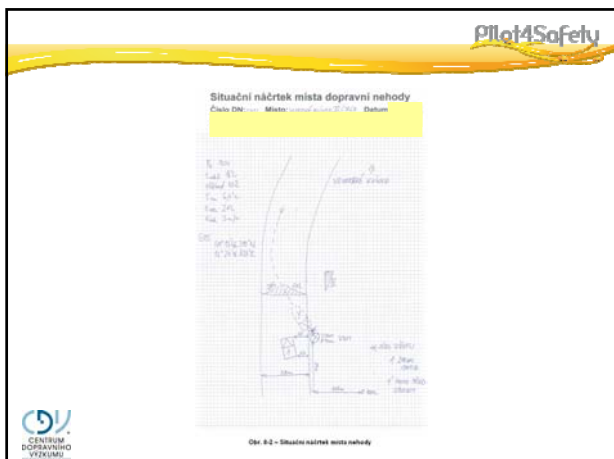
Silnice III/3867 spojující obec Veverské Knínice se silnicí III/386 je v inkriminovaném úseku směrově členitou žpruhovou obousměrnou komunikací. Místu nehody předchází levotočivý směrový oblouk o poloměru cca 280 m. Šířka vozovky je v místě nehody pouze 5,8 m, vozovka je navíc oboustranně a bezprostředně lemována vzrostlými stromy. Na vozovce není vyznačen vodící proužek. Niveleta komunikace klesá ve směru od Veverských Knínic 2,6 %, příčný sklon je střechovitý 2,7 až 2,8 %. Zvláštní povrch vozovky je s místními vysprávkami. V čase nehody byl povrch vozovky suchý, teplota vzduchu a vozovky byla 16 resp. 21 st. Celсія, rychlost větru byla do 3 m/s a vlhkost 45 %. Orientačně byl zjištěn koeficient tření vozovky 0,65. Rychlost jízdy je v předmětném úseku povolena 90 km/h.

Obr. 4-1 – Boční pohled na zničené vozidlo

Obr. 4-2 – Čelní pohled na vozidlo po nárazu do stromu
