Využití celodřevěných tesařských spojů při opravách historických konstrukcí

PAMÁTKOVÝ POSTUP

<i>Název projektu:</i>	DF12P01OVV004 „Návrh a posuzování dřevěných tesařských spojů historických konstrukcí“
<i>Autoři:</i>	Ing. Michal Kloiber, Ph.D. Ing. Jiří Kunecký, Ph.D. Ing. Hana Hasníková Ing. Václav Sebera, Ph.D. Ing. Jan Tippner, Ph.D. doc. Ing. Petr Fajman, CSc. Petr Růžička David Stejskal
<i>Číslo výsledku:</i>	AVV-PP1-2015
<i>Číslo certifikace:</i>	
<i>Certifikační orgán:</i>	Ministerstvo kultury ČR, schváleno dne

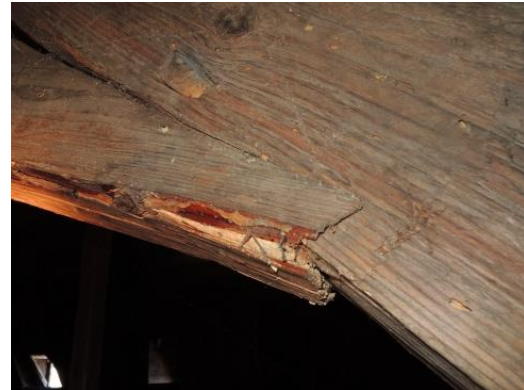
Obr. 2 Tlak šikmo k vláknům (pásek na sloupek)

- tlak kolmo k vláknům se objevuje u enormně přetíženého spoje, kde jeden prvek namáháný v tlaku rovnoběžně s vlákny tlačí čelní plochou do druhého prvku, který je pak namáhán tlakem kolmo k vláknům, a tím dochází k deformaci (Obr. 1),
- tlak šikmo k vláknům se často projevuje na konci čepů nebo plátů (Obr. 2),

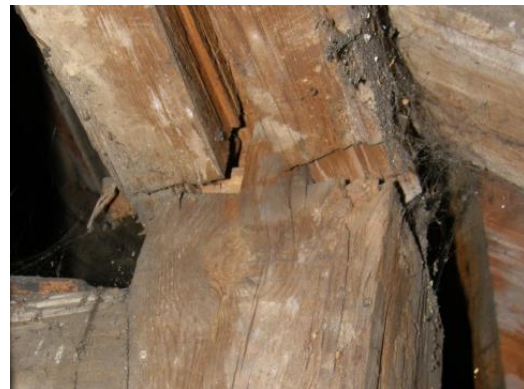
Obr. 4 Tah kolmo k vláknům

- podélný smyk se typicky objevuje např. za dlabem nebo zářezem na konci vazného trámu, do kterého se příliš blízko konce opírá šikmá krokev (Obr. 3),
- tah kolmo k vláknům se objevuje u spojů, kdy čep jednoho prvku namáhá prvek v dlabu tahem kolmo k vláknům; následně dochází k praskání, důvodem je špatná geometrie, především opět nedostatečné délka namáhaného průřezu, tj. malá vzdálenost dlabu od konce prvku (Obr. 4),
- je nutné zohlednit rovněž možné objemové změny materiálu vlivem bobtnání a sesychání v souvislosti s orientací vláken ve dřevě.

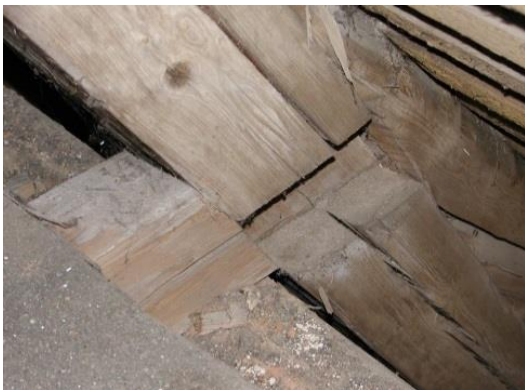
Obr. 7 Záměrné změny – chybějící spoj

- záměrné změny (Obr. 7 a Obr. 8),
- trvalé deformace v důsledku nadměrného zatížení,
- selhání spojovacích prostředků, vytržení z kovových objímek.

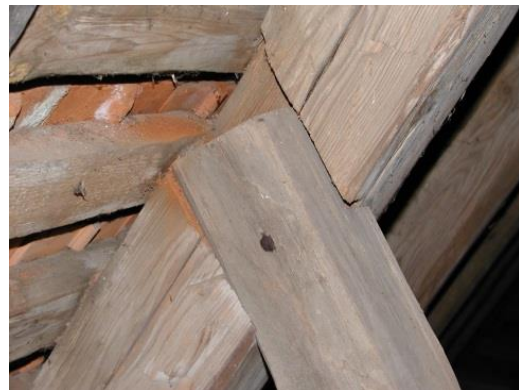
Obr. 8 Záměrné změny – nevhodně modifikovaný spoj

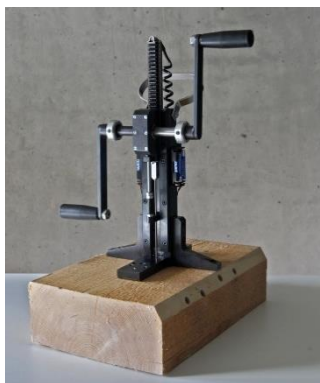
Obr. 11 Přístroj pro měření mechanického odporu dřeva při zatláčování trnu

Indentační metody (MDT) vyhodnocují měření hloubky vniku indentoru do materiálu známou energií nebo silou. Obdobně lze sledovat i sílu potřebnou na vytažení zašroubovaného vrutu [13]. Příkladem je přístroj pro měření kvality dřeva, jehož speciální trn se postupně zatlačuje silou do dřeva (Obr. 11 a Obr. 12).

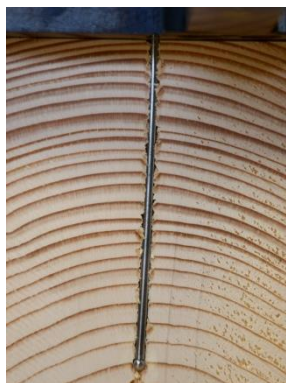
Obr. 12 Detail průniku trnu materiálem

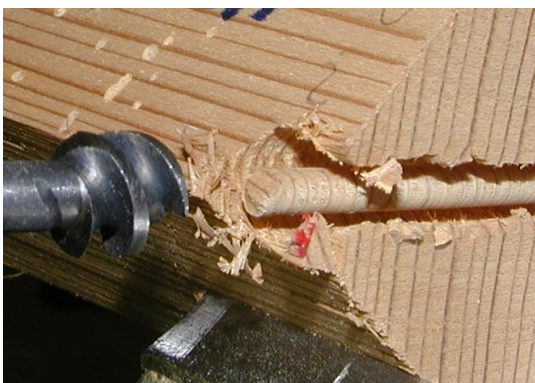
Obr. 14 Detail odběru vzorku válcovitého tvaru

Radiální vývrty (MDT) slouží k odběru materiálu pro laboratorní zkoušky, tj. vzorků o průměru od 5 mm (Obr. 14). Délka vývrty bývá min. 20 až 30 mm, pro zkoušení vývrty na tlakovou pevnost ve směru vláken vývrty je třeba odebrat vzorek s poměrem délky vývrty k jeho průměru rovný alespoň 4:1. Na odebraných vývrtech se laboratorně ve speciálním zatěžovacím přípravku na standardním zkušebním stroji (Obr. 15) provede zkouška pevnosti v tlaku nebo tahu za ohybu.

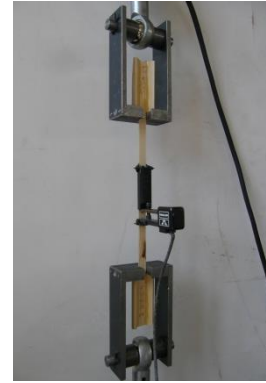
Obr. 17 Tabová zkouška trojúhelníkové lišty

Povrchový odběr tahových vzorků (MDT) je metodou pro zjišťování pevnosti dřeva v tahu. Ruční okružní pilou s nastavitelným sklonem řezu se odebere z povrchu dřevěného prvku trojúhelníková tříška (Obr. 16) a zkouší se v tahu na standardním zkušebním stroji (Obr. 17). Tříšku lze získat i odběrem z hrany dřevěného profilu.

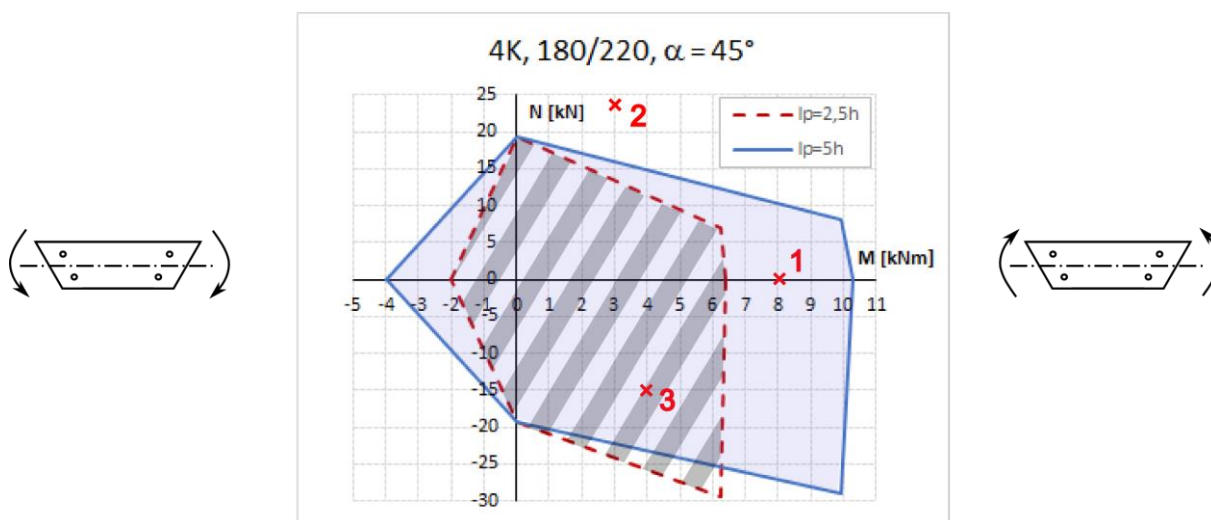
Obr. 22 Příkladů užítí diagramu únosnosti M - N pro plát se čtyřmi kolíky a sklonem čel 45° pro profil 180/220; bod 1 odpovídá stropnímu trámu s převažujícím namáháním ohybovým momentem (vyhovuje spoj s délkou L_p větší než $2,5h$), bod 2 představuje prvek namáhaný především tahem a je mimo návrhové diagramy (plát by selhal), bod 3 ilustruje kombinované namáhání prvku vyskytující se např. u krokvi (lze použít spoj minimální délky $2,5h$ s dostatečnou bezpečností). Levá část grafu s záporným ohybovým momentem ukazuje ohybání spoje na nevhodnou stranu.

Statikem vypočítané hodnoty vnitřních sil s nejuvýraznějším účinkem, ohybový moment M a normálová síla N , z návrhového zatížení, které působí na konstrukci a opravovaný dřevěný prvek, se porovnávají s diagramem únosnosti M - N , viz Obr. 22. V metodice jsou uvedeny diagramy pro běžné profily vyskytující se v konstrukcích. Mezi jednotlivými rozměry, délkou plátu L_p i různými profily trámů, je možno lineárně interpolovat.

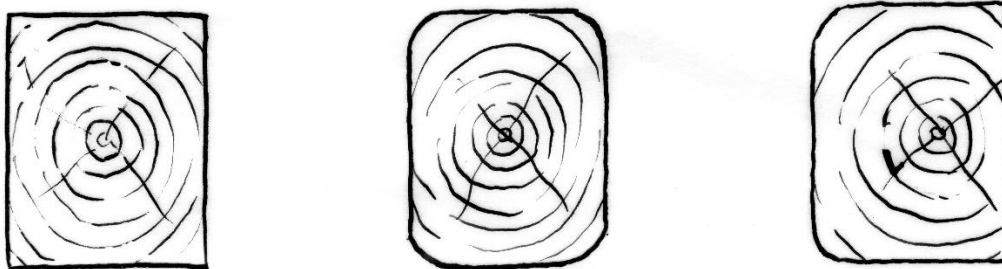
Obr. 25 a) Centrický profil ostře hraněný, b) centrický profil s oblinami, c) excentrický profil s oblinami na jedné straně prvku

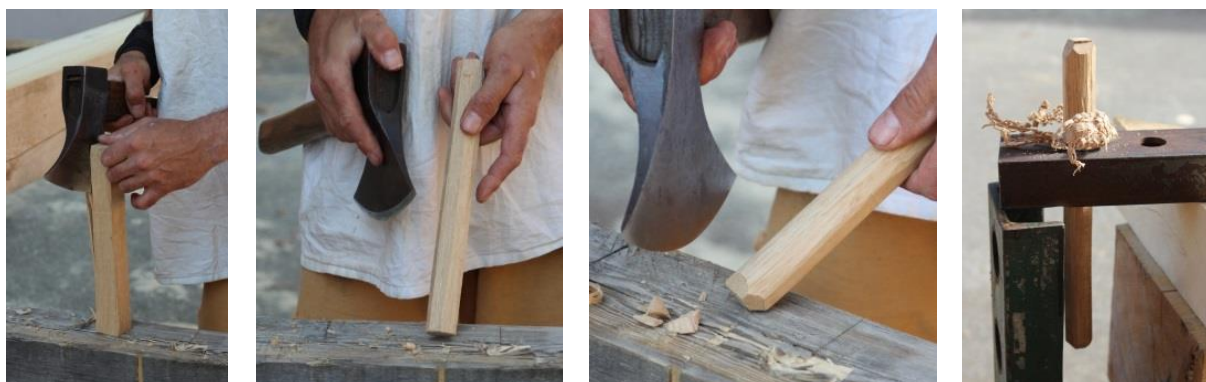
Obr. 28 Postup výroby kolíků

Postup ruční výroby kolíků je ilustrován na Obr. 28, a to včetně probíjení skrz kalibrovací ocelovou pomůcku. Kalibrovací pomůcka musí být předem nastavena a odzkoušena pro konkrétní průměr vrtáku. Praktické je mít vedle sebe několik otvorů se snižujícím se průměrem a probíjet kolíky

spojovací prostředek vyrobený ze štípaného tvrdého dřeva, kulatého průřezu (Obr. 28)

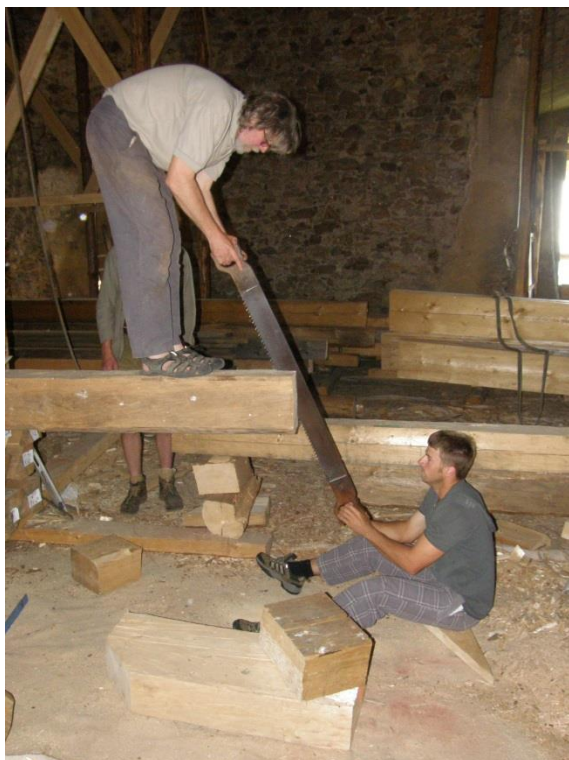
Obr. 35 Řezání podélného plátu pomocí tesařské řetězové pily

- ruční řezání podélného řezu tažnou dvoumužnou pilou (Obr. 36),
- nahrubování pilou a odsekání a dočištění dlátovkou,
- řezání pomocí stolní tesařské řetězové pily (Obr. 35), popř. okružní pily vedené po rovinném pomocném vodícím stole, která je limitovaná tloušťkou řezu.

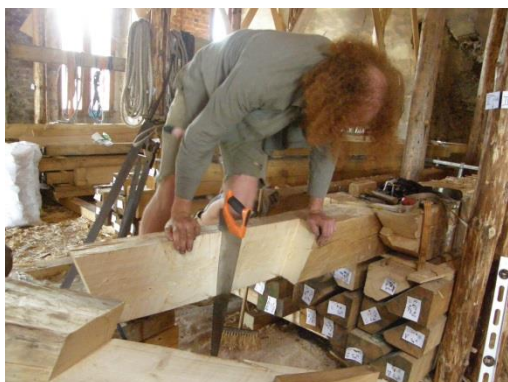
Obr. 42 Příprava drážky pro hmoždík pomocí ruční pily

jednomužná pila se širokým plátem pro přesné vedení v řezu (Obr. 42)

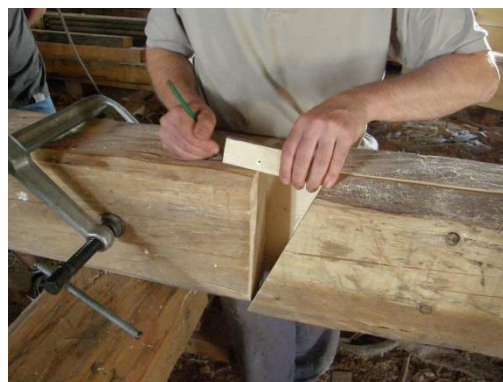
Obr. 43 Orýsování šikmého čela z již zafixovaného protikusu

Je shodná s vyměřením i s výrobou na „starém“ dřevě, viz výše. Variantou je provést vyměření šikmého čela po sesazení plátu s provizorně zařízlým čelem a orýsováním z hotového protikusu (Obr. 43). Na rozdíl od předchozího (plát na starém dřevě) se nevyrábí drážky pro osazení hmoždíků.

pomůcka pro fixaci spasovaných plátů za účelem osazení spojovacích prostředků (Obr. 43)

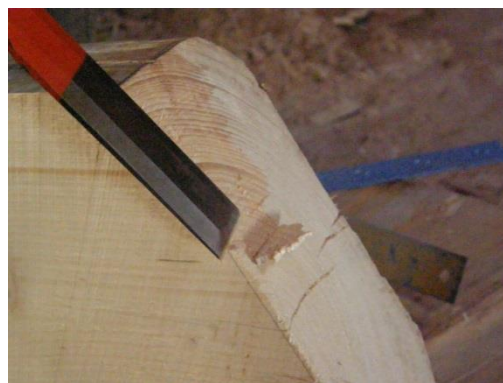
Obr. 45 Osekání nadbytečné délky plátu

3. Před spasováním spoje se pláty na zkoušku sesadí k sobě a ověří se, zda mezera mezi šikmými čely je dostatečně malá, aby mohla být po spasování prořezána. V případě, že je spára větší než 5 mm, musí být čelo delšího plátu odříznuto či odsekáno dlátem (Obr. 45).

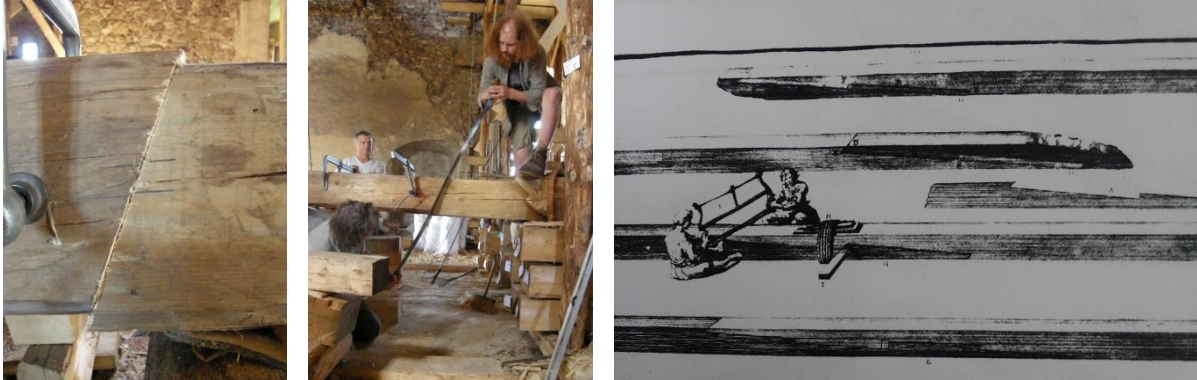
Obr. 46 a) Spasování čela spoje, b) prořezávání ruční pilou c) prořezávání čel spoje v díle [33]

1. Spoj se sesadí do požadované pozice a zajistí fixačními prostředky (nejlépe zámečnické svěrky, méně pevné tesařské svěrky), tolerance ve styku podélné spáry je **max. 1 mm**.
2. Čela plátů se dotlačí k sobě na sraz (Obr. 46a), např. pomocí stahování popruhů a úderů palicí na volný konec protézy.
3. Střídavě se prořezávají ruční pilou styčné čelní spáry (Obr. 46b) a dotahují čela plátů do úplného slícování (Obr. 46c, tento tradiční postup byl publikován již v roce 1743 [33]).

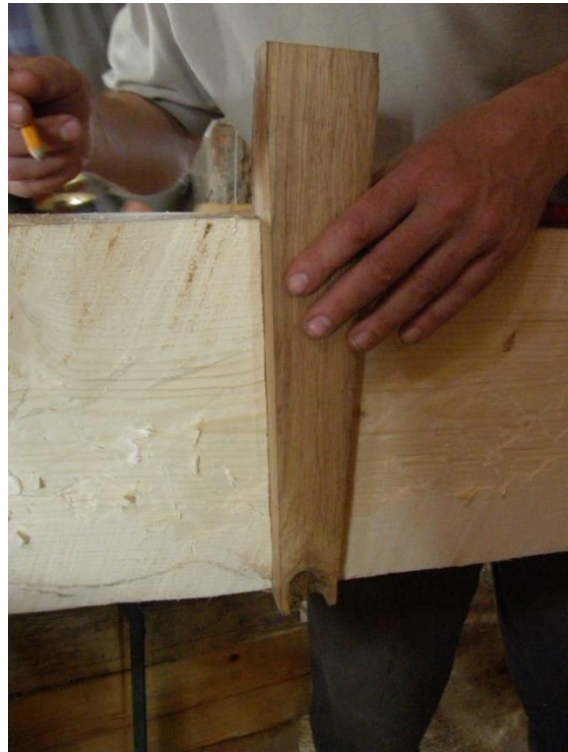
Obr. 47 a) Vyřeznutí drážek pro hmoždík s odsazením umožňujícím rozpěr čel při dotahování hmoždíku (je zvýrazněno barevně; vlevo nahoře), b) kontrola osazení hmoždíku v drážce (vpravo), c) výroba drážky pro hmoždík přímo při sesazení spoje (vlevo dole)

1. Čela hmoždíkové drážky se přerýsují ze starého plátu na plát protézy.
2. Propojí se vynesené rysy plátu.
3. Spoj se rozebere a v protéze se s odsazením cca 0,5 až 1 mm (dle čelní tvrdosti použitého dřeva) proti směru sesazování plátu vyříznou protilehlé hmoždíkové drážky – tímto způsobem se utažením hmoždíků aktivují i čela plátu (Obr. 47a).
4. Hmoždíky se ještě před sesazením v drážkách vyzkoušejí (Obr. 47b). Provede se kontrola vložení hmoždíků do drážek a tvarové shody protilehlých drážek.
5. Výrobu drážek lze na plátu protézy provést přímo při sesazení spoje pomocí pily děrovky (Obr. 47c).

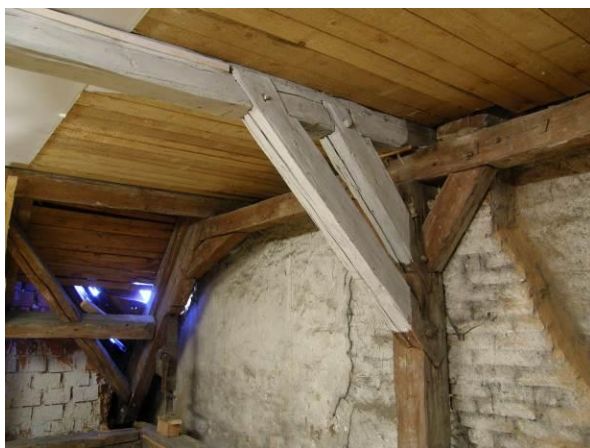
Obr. 52 Příčná vazba a podélné vázání barokního krovu zámku v Lanškrouně

Krov je s hambalky ve dvou výškových úrovních a s rozvinutým podélným vázáním ležatou stolicí (Obr. 52). Vazné trámy jsou pouze v plných příčných vazbách, tj. pod sloupky stolic. V mezilehlých vazbách se paty krokví opírají do krátčat s konci ukotvenými do podélných výměn. Vazné trámy i krátčata jsou v příčných vazbách kámpovány na pozednice. Krov je rozdělen na tři pole vymezená plnými příčnými vazbami, mezi nimiž jsou dvě a ve střední části krovu tři mezilehlé příčné vazby. Ležaté sloupky se směrem vzhůru rozšiřují, což je ještě zvýrazněno vysoko umístěným ozdobně profilovaným přechodem. Příčné pásky plných vazeb jsou k ležatým sloupkům a příčným rozpěrám připltované (Obr. 53). V plných příčných vazbách jsou navíc ještě osově sloupky čepované do podélné vaznice podpírající spodní hambalek. Zavětrování osového sloupku v příčné vazbě zajišťuje dvojice pásků, které jsou připltované k spodnímu hambalku. Boční podélné zavětrování stolice tvoří šikmé vzpěry vycházející z ležatých sloupků a zakončených v pětiboké vaznici (Obr. 54). Všechny zavětrovací vzpěry kříží podélnou rozpěru. Ve středové rovině je podélné zavětrování zajištěno vaznicí umístěnou pod spodními hambalky a dvojicemi pásků plátovaných do osových sloupků (Obr. 55). Tesařské spoje v krovu většinou představují krytá připltování s konkávním vybráním čelní strany plátu. Spodní i vrchní hambalky jsou do krokví plátované s jednostranným zazuběním. Příčné rozpěry jsou do sloupků čepované. Všechny konstrukční spoje s výjimkou pat krokví a ležatých sloupků jsou zajištěné dřevěnými hřeby. Páty krokví a ležatých sloupků jsou částečně zapuštěné.

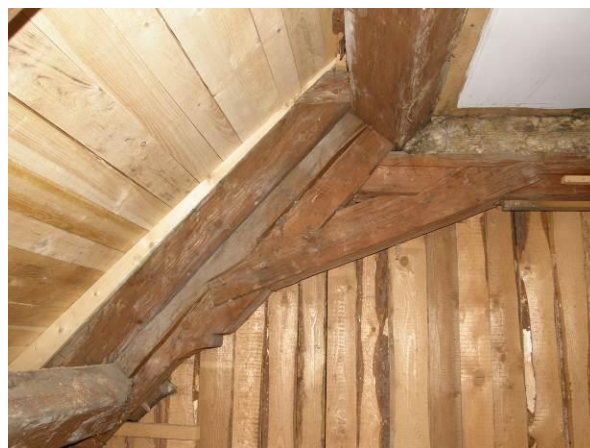
Obr. 53 Detail části příčné vazby barokního krovu zámku v Lanškrouně

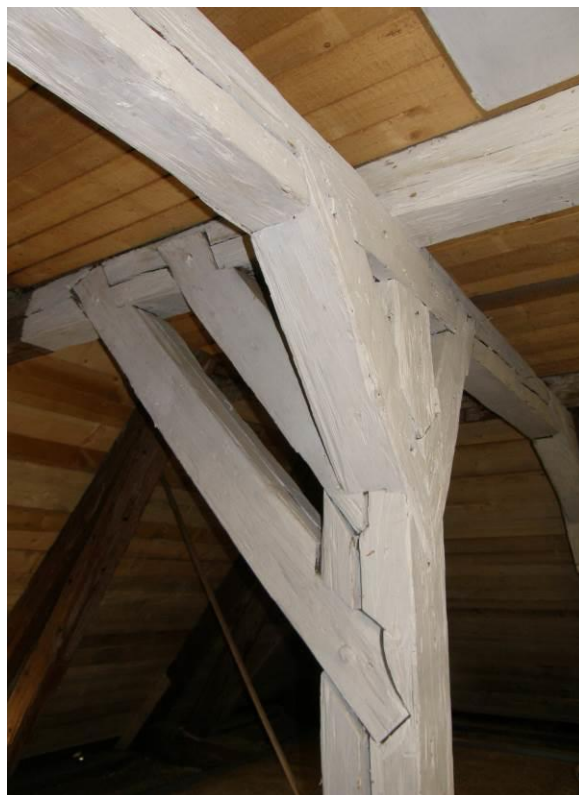
Obr. 55 Detail podélného zavětrování ve střední části barokního krovu zámku v Lanškrouně

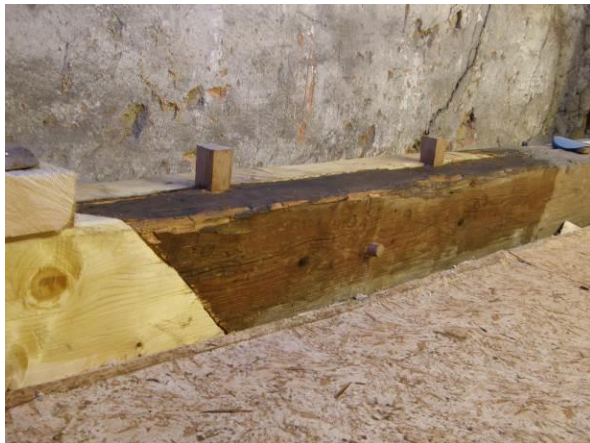
Obr. 58 Realizace nově navrženého spoje v barokním krovu zámku Lanškroun (pohled směrem na původní část vazného trámu)

Jelikož volné délky vazných trámů byly většinou v dobrém stavu, došlo při návrhu konstrukční sanace k doporučení realizovat opravu poškozených zhlaví pomocí nastavovacích spojů. Z nově navržených alternativ spojů byl vybrán plát se šikmým podkoseným čelem zajištěný dvěma klínovými hmoždíky a jedním kolíkem, který byl uživatelem výsledku (zhotovitel díla: fa BROMACH, spol. s r. o.) v roce 2014 realizován (Obr. 58 a Obr. 59).

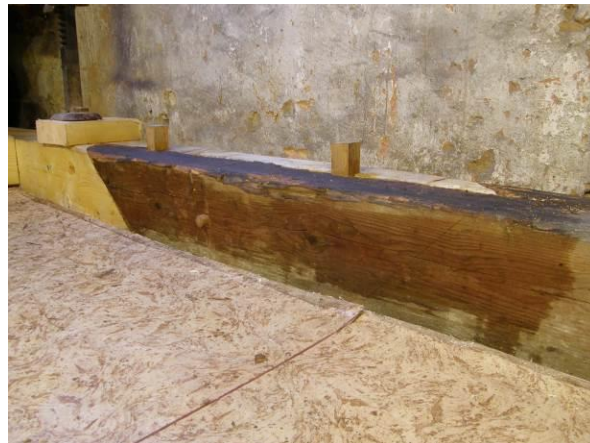
Obr. 59 Realizace nově navrženého spoje v barokním krovu zámku Lanškroun (pohled směrem na nově vkládanou část vazného trámu)

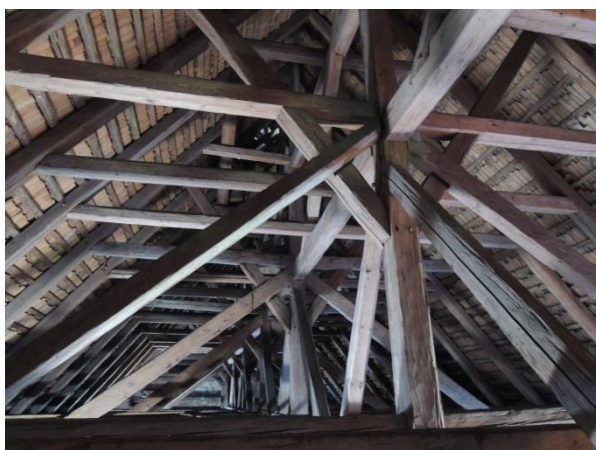
Obr. 61 Příčná vazba barokního krovu kostela v Červené Vodě

Krov kostela je se třemi úrovněmi hambalků a s rozvinutým podélným vázáním hřebenovou stolicí, dodatečně zesílený dvojitou stojatou stolicí s vaznicemi pod konci spodních hambalků. Vazné trámy byly původně ve všech příčných vazbách. Po přestavbě 1776/1777 (d) zůstaly funkční vazné trámy pouze v plných příčných vazbách, které dále obsahují sloupky stolic a klasové vzpěry jdoucí ze středního sloupku přes prostřední hambalek do krokví (Obr. 61). Další příčné vzpěry jdou z paty vazných trámů přes boční sloupek (Obr. 62), spodní hambalek, klasovou vzpěru do spoje prostředního hambalku a středního sloupku. Tyto vzpěry podporují věšadlovou funkci osového sloupku a souvisejí s přestavbou z konce 18. století, kdy byly odstraněny patní pásy osových sloupků. Podélné zavětrování hřebenového stolicového rámu zajišťují podélné rozpěry ve třech úrovních a vzpěry v podobě ondřejských křížů ve dvou úrovních. Ve spodní úrovni vzpěry ondřejských křížů vycházely původně z prahové ližiny, dnes jsou vzpěry zařezány těsně pod spodní podélnou vaznicí (Obr. 63). Ve vrchní části vycházejí vzpěry v podobě ondřejských křížů z prostřední rozpěry čepované do osových sloupků (Obr. 64). Boční stojaté stolice jsou zavětrovány a podepřeny oboustrannými páskami mezi sloupky a vaznicí (Obr. 62), opět souvisejí s přestavbou z konce 18. století. Tesařské spoje v krovu většinou představují otevřené nebo kryté příplátování. Hambalky jsou dělené a do středových sloupků čepované. Všechny konstrukční spoje s výjimkou pat krokví a sloupků jsou zajištěné dřevěnými hřeby.

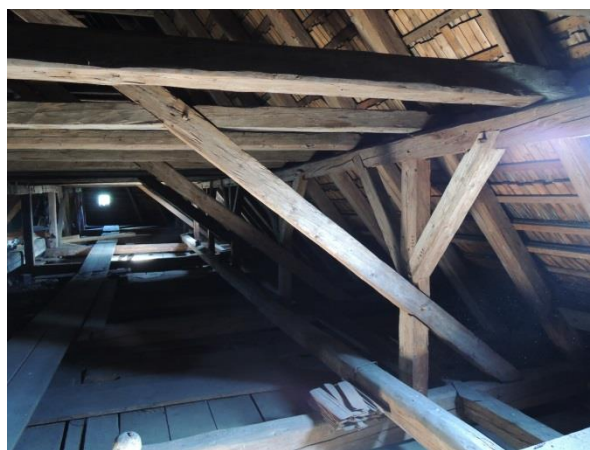
Obr. 62 Boční podélné vázání barokního krovu kostela v Červené Vodě

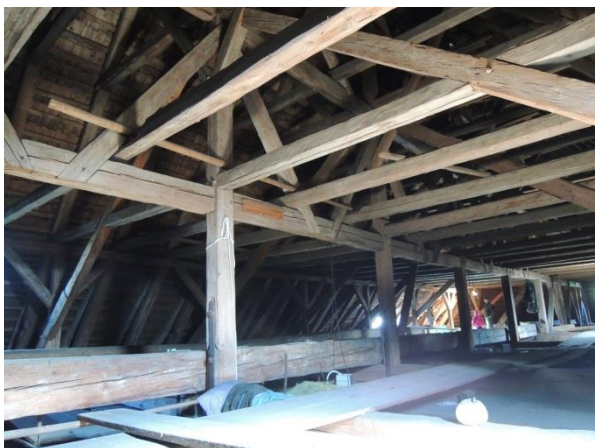
Obr. 63 Detail podélného vázání barokního krovu kostela v Červené Vodě

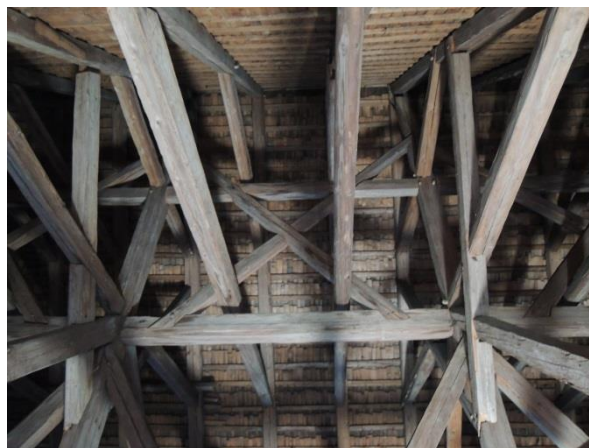
Obr. 64 Detail podélného zavětrování ve střední části barokního krovu kostela v Červené Vodě

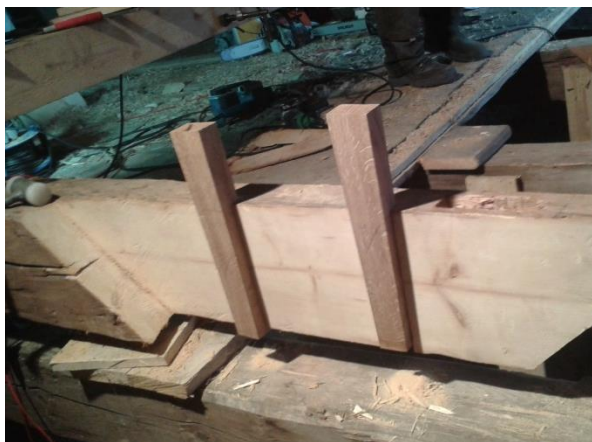
Obr. 67 Realizace nově navrženého spoje v barokním krovu kostela v Červené Vodě (pohled na přípravu spoje před sesazením)

navržených alternativ spojů byl vybrán plát se šikmým podkoseným čelem zajištěný dvěma klínovými hmoždíky a jedním kolíkem, který byl uživatelem výsledku (zhotovitel díla: fa Krovstav s. r. o.) v roce 2014 realizován (Obr. 67 a Obr. 68).

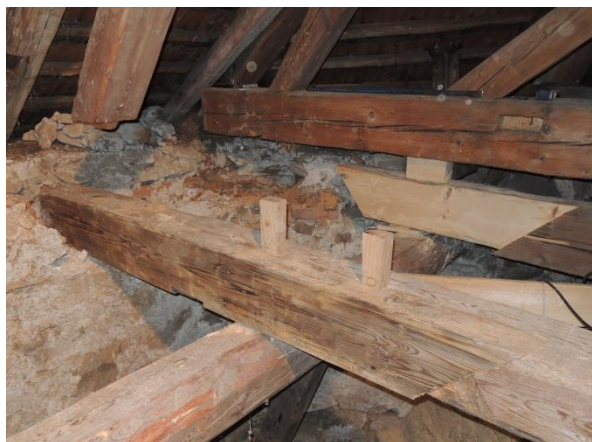
Obr. 68 Realizace nově navrženého spoje v barokním krovu kostela v Červené Vodě (pohled na sesazený spoj)

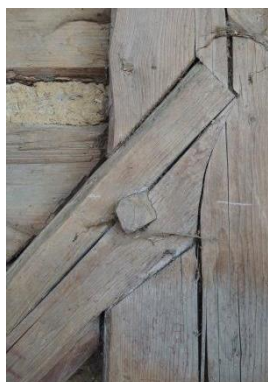
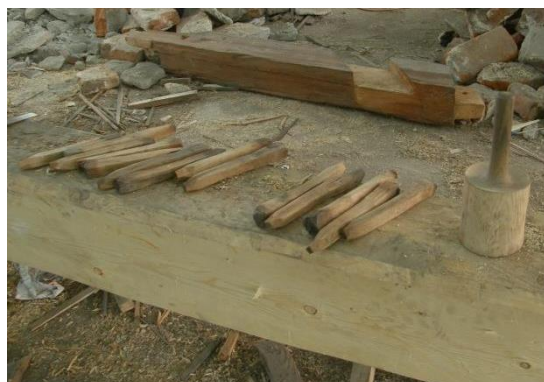
Obr. 69 Dřevěný hřeb ve spoji (vlevo), dřevěné hřeby po vyjmutí ze spoje (vpravo)

spojovací prostředek vyrobený ze štípaného tvrdého dřeva, hranatého průřezu, který se zatluče do kulaté díry (Obr. 69)

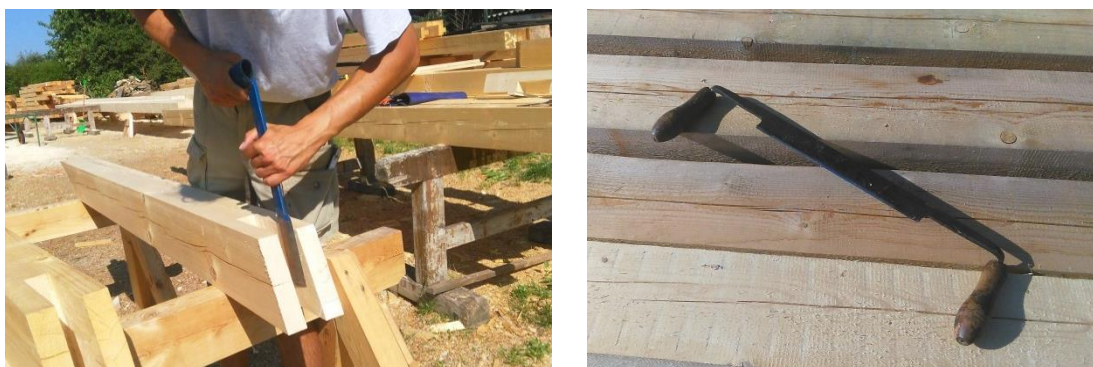
Obr. 70 Dlátovka (vlevo), poříž (vpravo)

nástroj na pomezí sekery a dláta, kterým se dřevo ubírá pouze tlakem ruky, používá se pro dočištění spojů nebo dopasování ploch (Obr. 70)

hoblovací nástroj používaný pro sražení hrany a dopasování k oblině (Obr. 70)

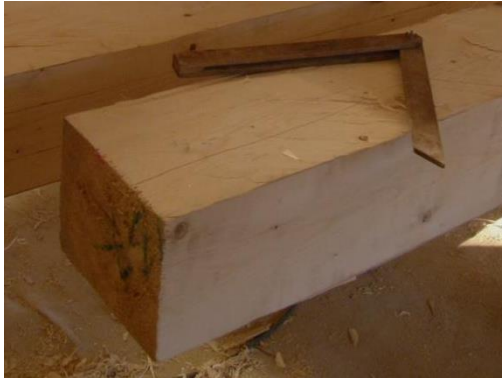
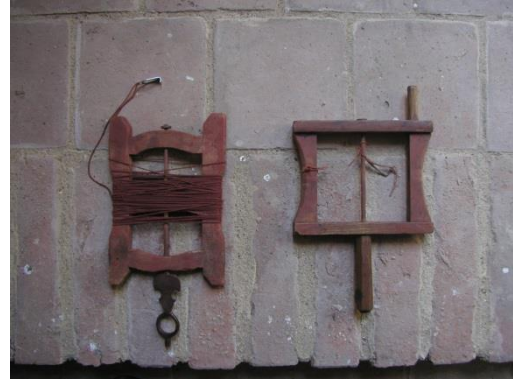
Obr. 72 Pokosník (vlevo), značkovací šňůra s blinkou (vpravo)

pomůcka pro značení příčných řezů pod úhlem (Obr. 72), mohou být pevné nebo stavitelné.

pomůcka pro značení linky, podle které probíhá opracování prvku (Obr. 72)

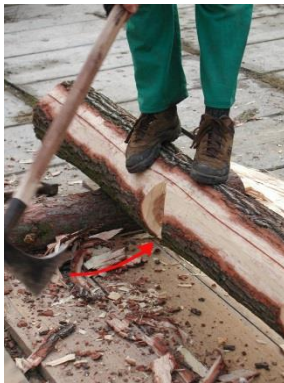
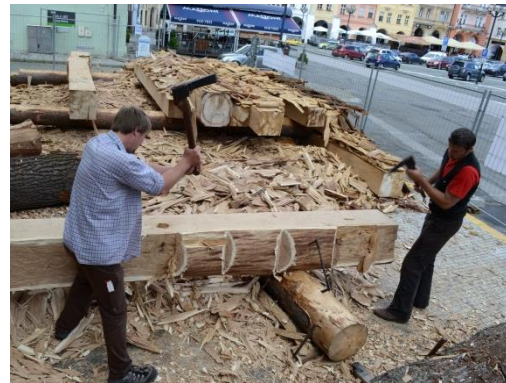
Obr. 73 Vrubování (vlevo) [28], hrubování (vpravo)

po vyznačení budoucí roviny značkovací šňůrou se hlatkou rozdělí odsekávaná krajina na kulatině příčnými záseky (vruby) na kratší podélné úseky, které usnadní následné hrubování (Obr. 73)

odštípání (odsekání) přebytečného dřeva nahrubo hlatkou, tak aby následné lícování bylo co nejméně namáhavé (Obr. 73)

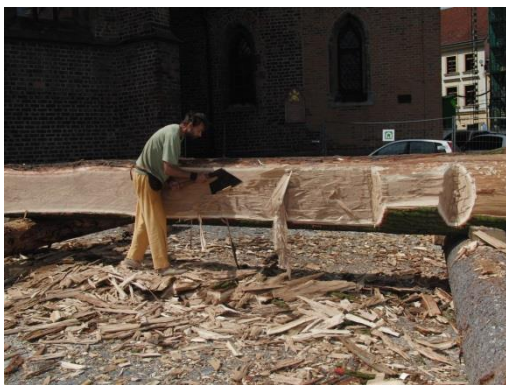
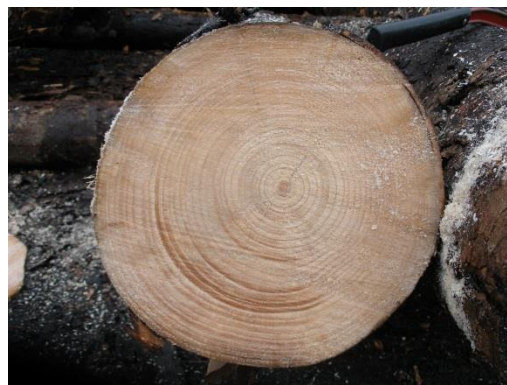
Obr. 74 Lícování (vlevo), tlakové dřevo smrku (vpravo)

samotné tesání (začišťovací operace), provádí se sekerou širočinou; u menších průměrů kulatiny a zároveň malého úběru krajiny může být upuštěno od hrubování; teprve, když je dřevo opracováno tak, že zbývá odstranit už jen slabou vrstvu (od 5 do 20 mm), začne tesař lícovat – tj. opracovávat líci podle vyznačené linky načisto (Obr. 74)

Reakčním dřevem rozumíme změny ve struktuře dřeva vyvolané mechanickými vlivy při růstu stromu, tj. při tvorbě dřeva. Reakční dřevo v jehličnanech se označuje termínem *tlakové dřevo* (Obr. 74) neboli *keřmenitost* (projevuje se zvýšením podílu letního dřeva v letokruzích a změnou barvy - tmavší půlměsíce na příčném řezu). Reakční dřevo ve dřevě listnáčů se nazývá *tabové dřevo* (makroskopicky se jeví jako lesklá bílá plocha na příčném řezu a jako světlejší drsnější pás na podélném řezu).
