PAMÁTKOVÝ POSTUP

Využití celodřevěných tesařských spojů při opravách historických konstrukcí

Název projektu: DF12P01OVV004
„Návrh a posuzování dřevěných tesařských spojů historických konstrukcí“

Autoři: Ing. Michal Kloiber, Ph.D.
Ing. Jiří Kunecký, Ph.D.
Ing. Hana Hasníková
Ing. Václav Sebera, Ph.D.
Ing. Jan Tippner, Ph.D.
doc. Ing. Petr Fajman, CSc.
Petr Růžička
David Stejskal

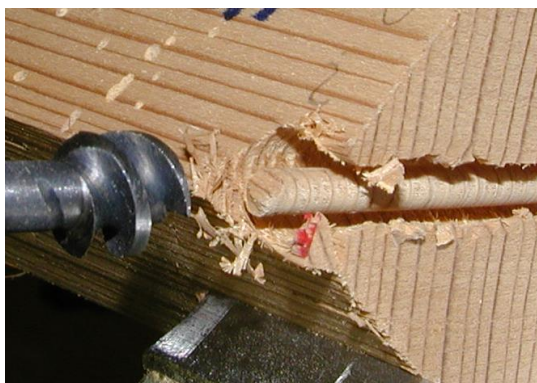
Obr. 14 Detail odběru vzorku válcovitého tvaru

Radiální vývrty (MDT) slouží k odběru materiálu pro laboratorní zkoušky, tj. vzorků o průměru od 5 mm (Obr. 14). Délka vývrty bývá min. 20 až 30 mm, pro zkoušení vývrťů na tlakovou pevnost ve směru vláken vývrty je třeba odebrat vzorek s poměrem délky vývrty k jeho průměru rovný alespoň 4:1. Na odebraných vývrtech se laboratorně ve speciálním zatěžovacím přípravku na standardním zkušebním stroji (Obr. 15) provede zkouška pevnosti v tlaku nebo tahu za ohybu.

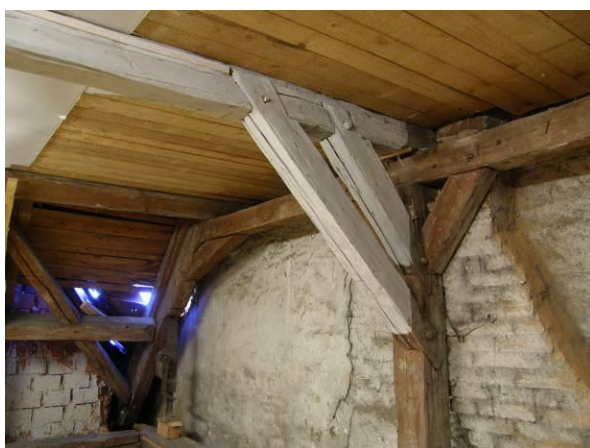
Obr. 52 Příčná vazba a podélné vázání barokního krovu zámku v Lanškrouně

Krov je s hambalky ve dvou výškových úrovních a s rozvinutým podélným vázáním ležatou stolicí (Obr. 52). Vazné trámy jsou pouze v plných příčných vazbách, tj. pod sloupky stolic. V mezilehlých vazbách se paty krokví opírají do krátčat s konci ukotvenými do podélných výměn. Vazné trámy i krátčata jsou v příčných vazbách kámpovány na pozednice. Krov je rozdělen na tři pole vymezená plnými příčnými vazbami, mezi nimiž jsou dvě a ve střední části krovu tři mezilehlé příčné vazby. Ležaté sloupky se směrem vzhůru rozšiřují, což je ještě zvýrazněno vysoko umístěným ozdobně profilovaným přechodem. Příčné pásky plných vazeb jsou k ležatým sloupkům a příčným rozpěrám připltované (Obr. 53). V plných příčných vazbách jsou navíc ještě osově sloupky čepované do podélné vaznice podpírající spodní hambalek. Zavětrování osového sloupku v příčné vazbě zajišťuje dvojice pásků, které jsou připltované k spodnímu hambalku. Boční podélné zavětrování stolice tvoří šikmé vzpěry vycházející z ležatých sloupků a zakončených v pětiboké vaznici (Obr. 54). Všechny zavětrovací vzpěry kříží podélnou rozpěru. Ve středové rovině je podélné zavětrování zajištěno vaznicí umístěnou pod spodními hambalky a dvojicemi pásků plátovaných do osových sloupků (Obr. 55). Tesařské spoje v krovu většinou představují krytá připltování s konkávním vybráním čelní strany plátu. Spodní i vrchní hambalky jsou do krokví plátované s jednostranným zazuběním. Příčné rozpěry jsou do sloupků čepované. Všechny konstrukční spoje s výjimkou pat krokví a ležatých sloupků jsou zajištěné dřevěnými hřeby. Paty krokví a ležatých sloupků jsou částečně zapuštěné.

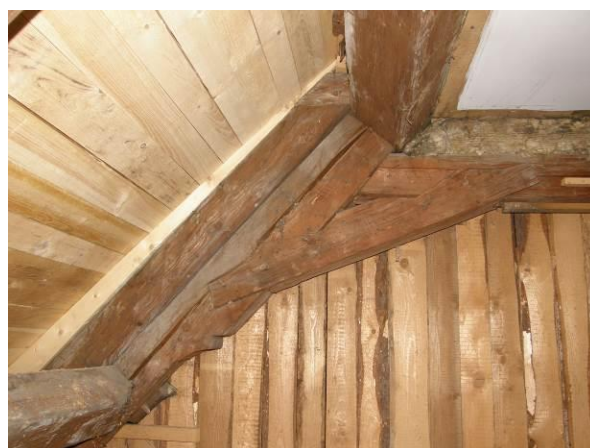
Obr. 53 Detail části příčné vazby barokního krovu zámku v Lanškrouně

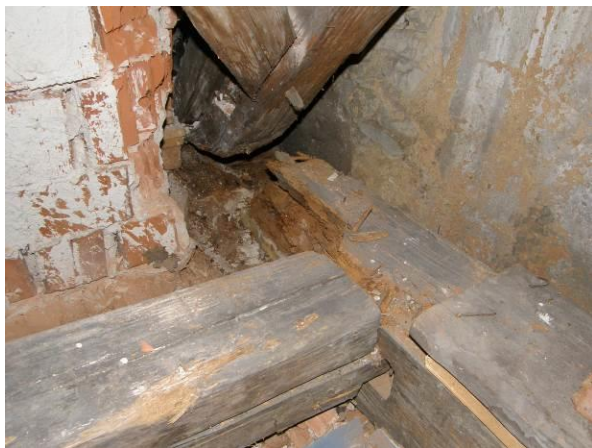
Obr. 56 Deformace zhlaví vazného trámu barokního krovu zámku v Lanškrouně

Stávající zhlaví vazných trámů barokního krovu zámku v Lanškrouně vykazovala místy zjevné deformace nebo vážnější poruchy (Obr. 56). Zjištěné poškození hnědou hnilobou bylo většinou v latentním stavu a bez aktuálních příznaků dalšího ohrožení. Poškození dřevěných prvků bylo způsobeno především dřevokaznou houbou hnědého tlení (Obr. 57). Vlivem působení houby došlo k destrukci konstrukčních prvků, změnily se především mechanické vlastnosti dřeva a spolu se snížením funkční hodnoty konstrukce se zhoršila i estetická stránka. Z důvodu snížené únosnosti bylo nutné napadené dřevo částečně vyměnit.

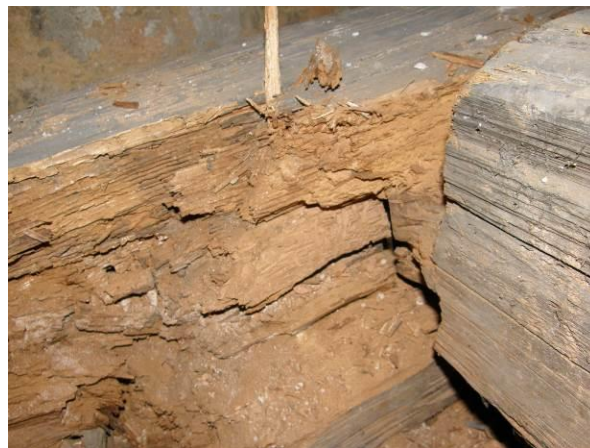
Obr. 57 Detail zhlaví kde došlo k rozkladu dřeva způsobené dřevokaznou houbou hnědého tlení

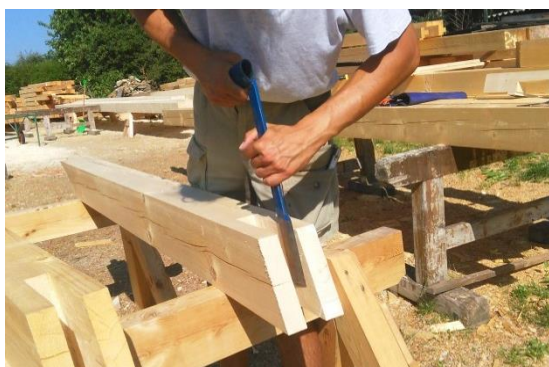
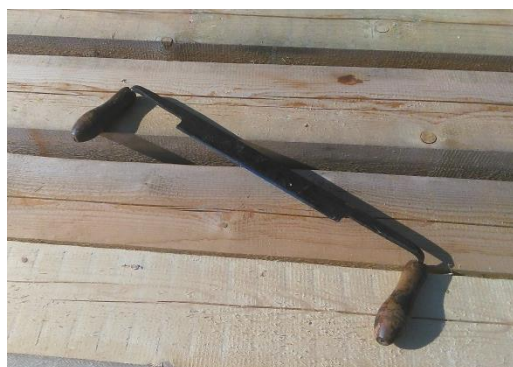
nástroj na pomezí sekery a dláta, kterým se dřevo ubírá pouze tlakem ruky, používá se pro dočištění spojů nebo dopasování ploch (Obr. 70)

hoblovací nástroj používaný pro sražení hrany a dopasování k oblině (Obr. 70)

Obr. 70 Dlátovka (vlevo), poříž (vpravo)

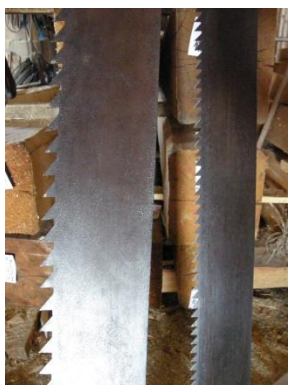
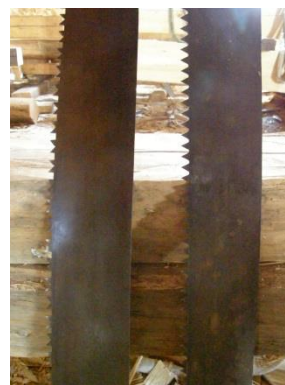
- 1) pro podélné řezání plátu (rozmítání) je pilový plát opatřen nesouměrným tvarem zubu, pila řeže jenom na jednu stranu (Obr. 71),
- 2) pro příčné prořezávání spasovaných čel plátu je pilový plát opatřen souměrným tvarem zubu „A“ nebo „M“ (Obr. 71),

Obr. 71 Tažný plát pily pro podélné řezání (vlevo), tažný plát pily pro příčné řezání (vpravo)
