### **Metodika pasportizace památky zahradního umění**

# METODIKA PASPORTIZACE PAMÁTKY ZAHRADNÍHO UMĚNÍ

### Modelový příklad zpracování pasportu 20 památek zahradního umění

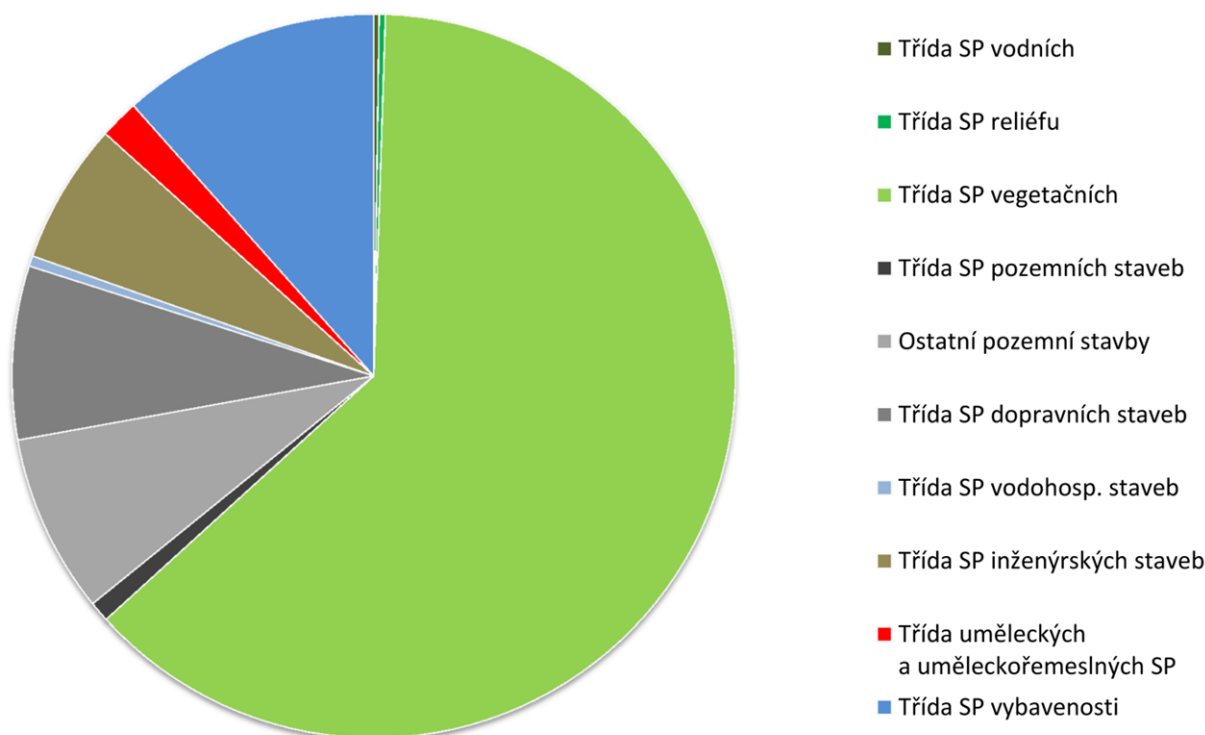
**Obrázek č. 2 Celková bilance strukturálních prvků ve 20 modelových objektech památek zahradního umění**

<i>Třída</i>	<i>Počet SP</i>	<i>Podíl počtu SP</i>
Třída strukturálních prvků vodních	59	0,2%
Třída strukturálních prvků reliéfu	68	0,3%
Třída strukturálních prvků vegetačních	15 466	62,7%
<b><i>Kategorie přírodních strukturálních prvků</i></b>	<b>15 593</b>	<b>63,2%</b>
Třída strukturálních prvků pozemních staveb	224	0,9%
Ostatní pozemní stavby	1 971	8,0%
Třída strukturálních prvků dopravních staveb	1 910	7,8%
Třída strukturálních prvků vodohospodářských staveb	115	0,5%
Třída strukturálních prvků inženýrských staveb	1 554	6,3%
<b><i>Kategorie stavebních strukturálních prvků</i></b>	<b>5 774</b>	<b>23,5%</b>
Třída uměleckých a uměleckořemeslných strukturálních prvků	430	1,7%
<b><i>Kategorie uměleckých a uměleckořemeslných str. prvků</i></b>	<b>430</b>	<b>1,7%</b>
Třída strukturálních prvků vybavenosti	2 852	11,6%
<b><i>Kategorie strukturálních prvků vybavenosti</i></b>	<b>2 852</b>	<b>11,6%</b>
<b><i>Celkový součet</i></b>	<b>24 649</b>	<b>100,0%</b>

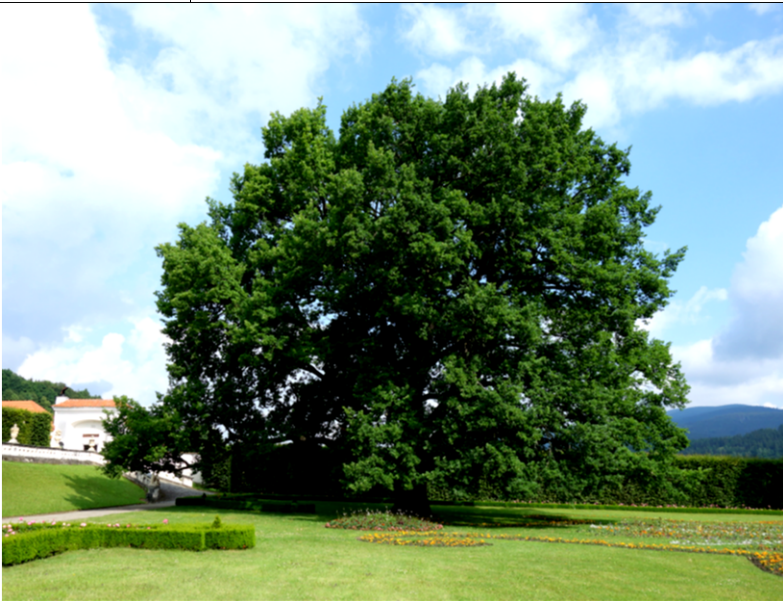
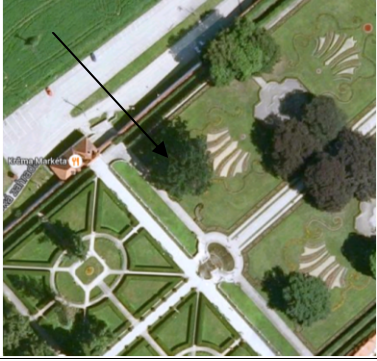
[Popis prvku] Dub letní ( <i>Quercus robur</i> L.) - mohutný soliterní dub ve stádiu optima jeho vývoje, s charakteristickým habitem. Obvod kmene 506 cm, výška stromu 27 m, průměr koruny 28 m (dle závěrů RDP B. Chadta 2013).		
[Tech. stav] Zdravotní stav dobrý, vitalita mírně snižená. Ohrožení - riziko zlomu kosterních větví.		
[Navrhovaná opatření] Strom vyžaduje zdravotní a stabilizační řez, odlehčení vrcholové části koruny (dle závěrů RDP B. Chadta 2013).		
[Podklady] PAVLÁTOVÁ, Marie; EHRlich, Marek a kol. <i>Zahrady a parky Jižních Čech</i> , České Budějovice 2004, s.120-127. Plán zahrady A. Kural 1910 Dendrologický průzkum Florart Šimek Uherský Brod 1997 Revizní dendrologický průzkum (RDP) Bohdan Chadta, Majdalena 2013		
[Zpracoval] Ing. Jiří Olšan	[Datum] 07/2014

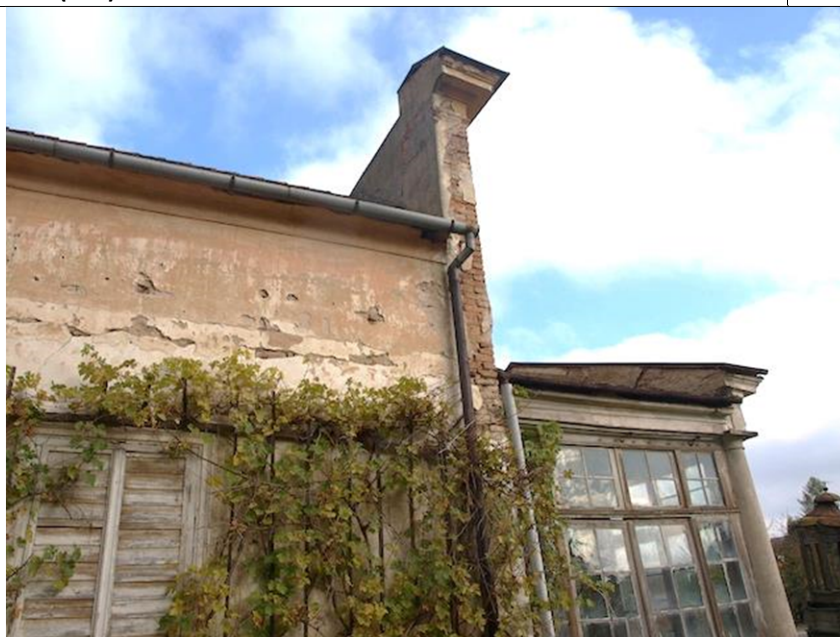
Boční pohled

[Technický stav] Objekt je dochován ve vysoce autentickém stavu, technický stav špatný. Ohrožení: riziko záteko do konstrukce krovu a stropu poškozenou krytinou střechy		
[Navrhovaná opatření] Objekt vyžaduje celkovou obnovu. Vzhledem k vysoké míře dochované autenticity je třeba k obnově objektu přistupovat restaurátorským přístupem.		
[Podklady] M.Pavlatová, M. Ehrlich a kol., Zahrady a parky Jižních Čech, České Budějovice 2004, 134-137 Indikační skica Stablního katastru 1826		
[Zpracoval] Ing. Daniel Šnejd	[Datum] 07/2012
