Výzkumná zpráva. Experimentální studie vlivu ošetření vápenné omítky na její mechanické vlastnosti

Výzkumná zpráva

EXPERIMENTÁLNÍ STUDIE VLIVU OŠETŘENÍ VÁPENNÉ OMÍTKY NA JEJÍ MECHANICKÉ VLASTNOSTI

Červenec 2019

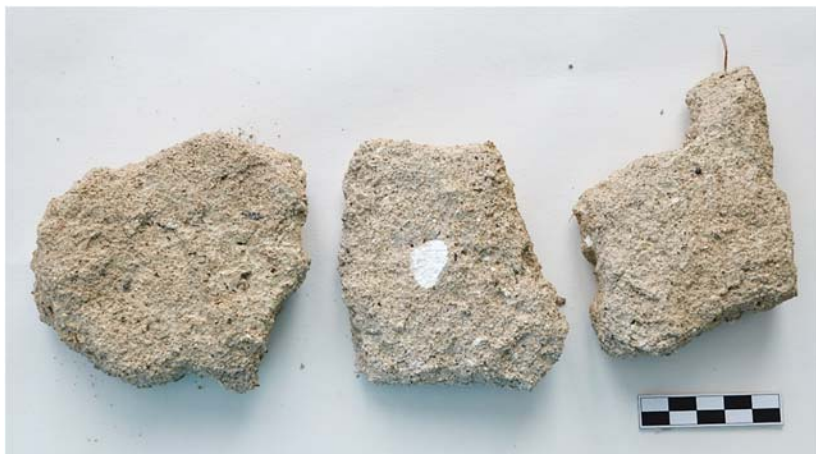
Obr. 1. Vzorky barokní omítky z jižní fasády Staré prelatury kláštera v Kladrubech před zpevněním.

Studie provedená v ÚTAM AV ČR, v. v. i. byla motivovaná poptávkou restaurátorů po návrhu vhodného způsobu zpevnění omítky jižní fasády budovy Staré prelatury v klášteře Kladruby. Na fasádě Staré prelatury byl v létě 2019 zkoušen postup zpevnění vápennou vodou, doporučený NPÚ, ovšem s negativními dopady, s projevy odpadajícího písku z ošetřované fasády. Odpadlý písek v rámci určitého počtu cyklů močení omítky vápennou vodou byl restaurátory shromažďován, vysušen a jeho objem připadající na jednotnou plochu omítky byl fotograficky dokumentován (obr. 1).

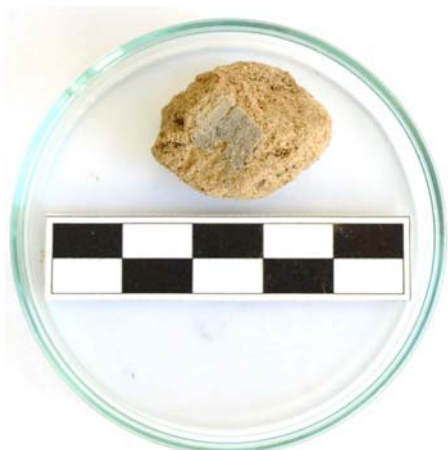
Obr. 2. Složka omítky - hliněná hrudka o velikosti několika cm po vyjmutí ze vzorku omítky č. 15.

Místo odběru vzorku omítky č. 15 - kout u věže 1. patro. Měřítka na obrázku: 1 díl=1 cm.

Omítka obsahuje kousky nerozmíchaného vápna, plevy a hliněné hrudky. Nejedná se o souvrství, zkoušeny byly pouze vzorky podkladní omítky (bez štuků a nátěrů). Detail hliněné hrudky vyseparované z omítky a zkoumané termickou analýzou je na obr. 2.

Ze SEM-EDS analýzy vyplývá, že omítka obsahuje písek převážně na bázi křemene a hliníto-křemičitanů. V jednom vzorku omítky byla přítomná hliněná hrudka o velikosti několika cm – viz obr. 2. Hliněná hrudka byla analyzovaná termickou analýzou a bylo prokázáno, že obsahuje jílové minerály a oxyhydroxysloučeninu železa (goethit?).

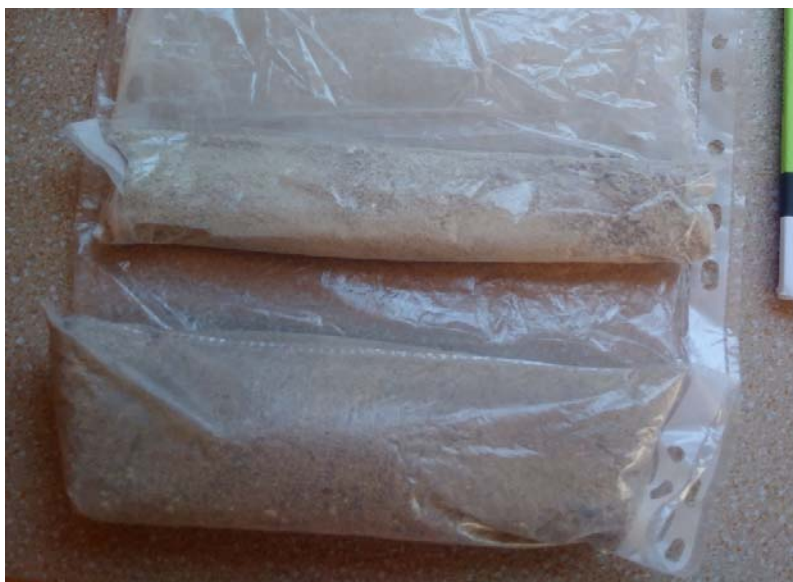
Obr. 3. Materiál historické omítky, splavený a odpadlý na zem při opakovaném ošetřování (postřiku) omítky vápennou vodou. Menší objem materiálu (nahore) byl sebraný ze země po skončení 10 cyklů v rámci 1-10 aplikace, větší objem (dole) po skončení 10 cyklů v rámci 82. - 92. aplikace. Vysušený materiál. Foto L. Procházková.

Přímo na fasádě Staré prelatury byl testován postup zpevnění vápennou vodou (150 cyklů) a restaurátory byl měřen objem materiálu odpadlý z fasády z vymezené zkušební plochy během 10 cyklů namočení a vyschnutí omítky. S narůstajícím pořadovým číslem namočení omítky docházelo k nárůstu objemu materiálu, splaveného vápennou vodou z fasády na zem.

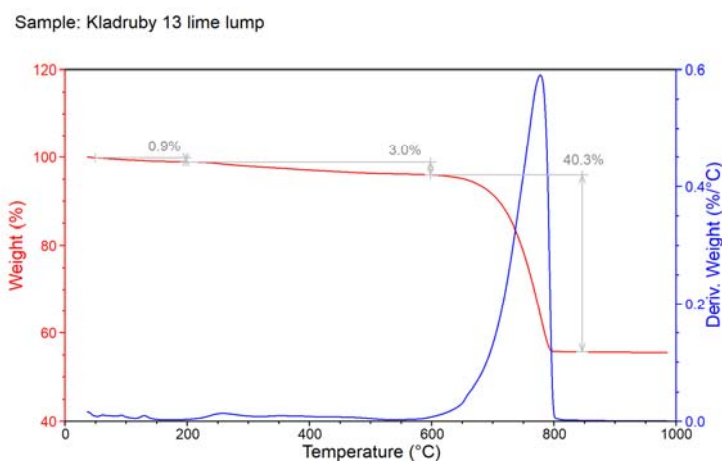
Obr. 5 : Záznam termické analýzy vápenné hrudky ze vzorku Kladruby 13

Termická analýza byla použita k identifikaci pojiva vzorku Kladruby 13. Byla analyzována pojivová frakce malty s velikostí částic menší než 0,063 mm, ale i odseparovaná hrudka nerozmíchaného vápenného pojiva. Záznamy obou vzorků (obr. 4 a 5) mají podobný průběh vyznačující se jedním výrazným dějem, a to rozkladem uhličitanu vápenatého v rozmezí teplot 600-800°C s hmotnostním úbytkem 27 %, resp. 40,3 %. Tyto úbytky odpovídají obsahu uhličitanu 61,4 % (vzorek Kladruby 13) a 92 % hm. (vzorek Kladruby 13 vápenná hrudka). Nižší obsah uhličitanu ve vzorku Kladruby 13 lze vysvětlit znečištěním analyzované frakce jemným kamenivem. V teplotním intervalu 200 – 600°C dochází u obou vzorků malt k malému a pozvolnému úbytku hmotnosti (3,9 % a 3 %), což svědčí o nízkém obsahu chemické vázané vody. Poměr uvolněného CO₂ a vázané vody CO₂/H₂O má u vzorku vápenné hrudky hodnotu 13. Tato hodnota odpovídá dle metodiky Moropoulou (5) pro historické malty vzdušnému vápnu.

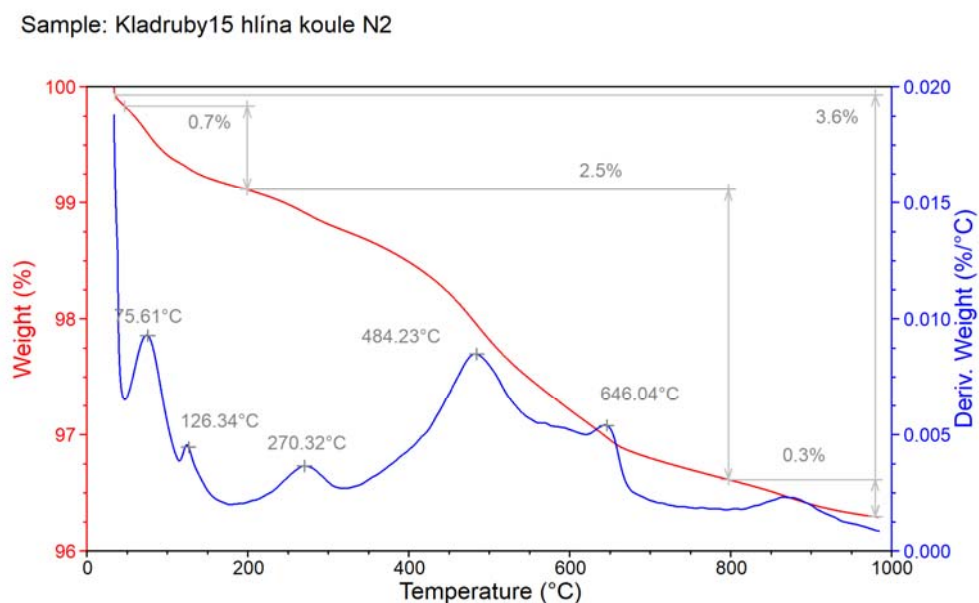
Obr. 6 : Záznam termické analýzy vzorku hliněné hrudky ze vzorku Kladruby 15

Dalším analyzovaným vzorkem byl vzorek hliněné hrudky Kladruby 15. Na záznamu TGA/DTG analýzy bylo zaznamenáno několik pásů v celém teplotním intervalu (obr. 6) s celkovým hmotnostním úbytkem 3,6 % hm. Při teplotách do 200°C dochází k uvolnění fyzikálně vázané vody ze vzorku, v intervalu teplot 200°C-700°C se uvolňuje voda vázaná chemicky, jedná se pravděpodobně o dehydrataci oxyhydroxysloučenin železa (goethit?, pás 270°C) a jílových minerálů (pásky 484°C a 646°C). Poslední malý úbytek 800-1000°C souvisí s uvolněním CO₂ z karbonátů.

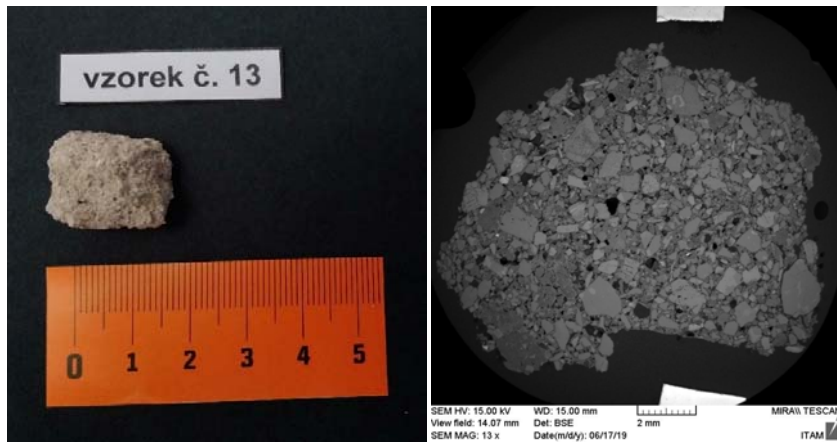
Obr. 7 Analyzovaný vzorek omítky - vlevo makrosnímek, vpravo snímek z elektronového mikroskopu (SEM)

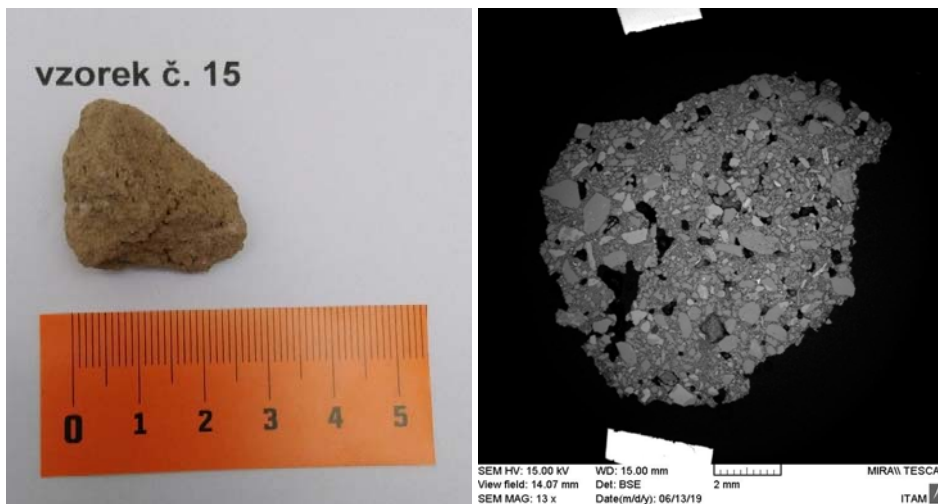
Obr. 10 Analyzovaný vzorek hliněné hrudky - vlevo makrosnímek, vpravo snímek z elektronového mikroskopu (SEM).

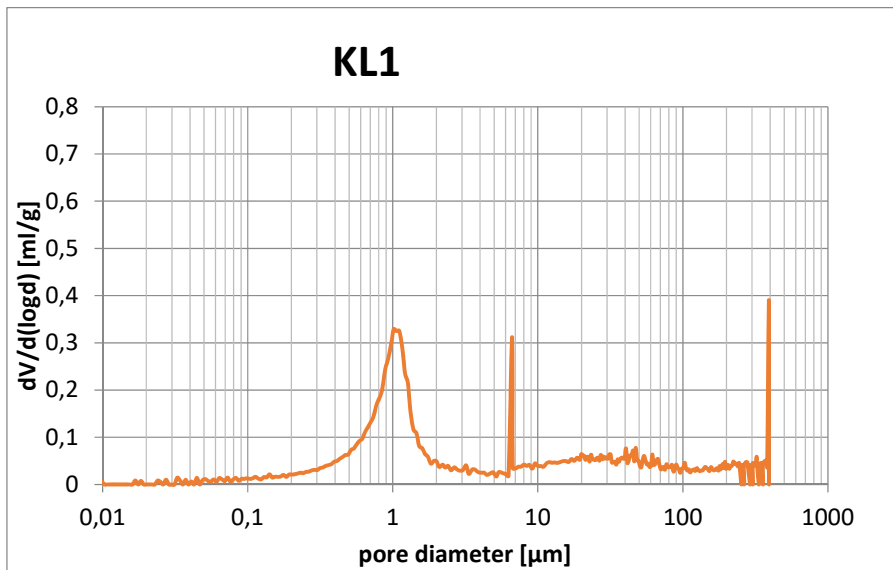
Obr. 12 Distribuce velikosti pórů v omítce ze vzorku 1

Pórovitost stanovená rtuťovou porozimetrií dosahuje hodnot 34-38% obj. Omítka obsahuje převážně póry velikosti 0,1-10 μm, jsou však přítomny i větší póry >10 μm, které jsou příznivé pro průnik konsolidačních prostředků i s větší velikostí částic.
